# SRCE PACA – Secteur 15

## « Alpilles-Luberon »

Diagnostic des ouvrages : perméabilité à la faune et propositions d'amélioration  
(Mai 2018)

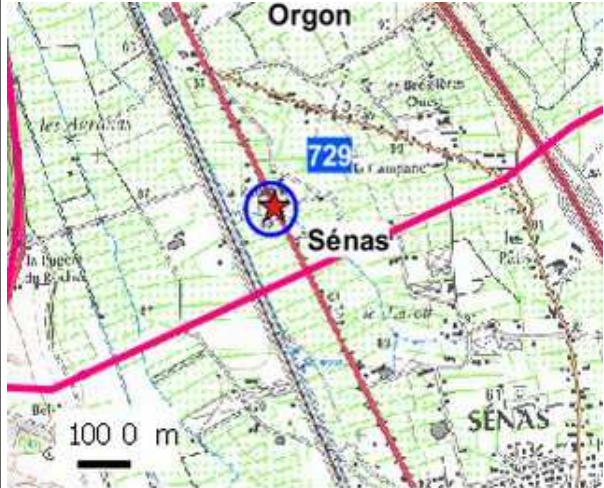
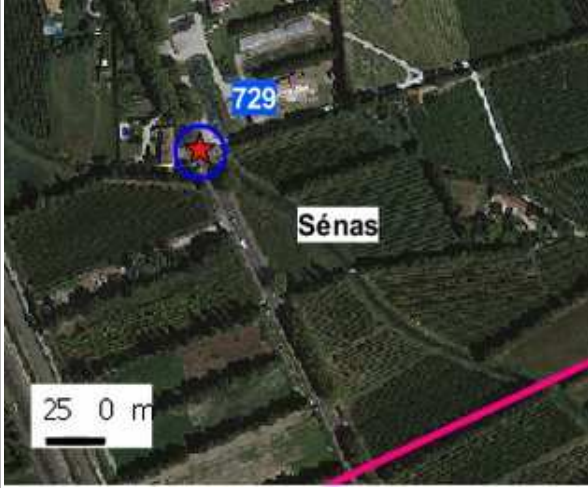
| Conseil départemental 13 | | | |
|---|---|---|---|
| PR 19 ABS | 820 Roubine des Anglades | | |

Les enjeux concernent essentiellement la petite faune (reptiles, campagnol amphibie, hérisson...) mais également la moyenne faune (Renard Roux).

| Secteur | Gestionnaire | Infrastructure | Identifiant ouvrage | NOM | Franchissement | Objectifs | Contraintes | Propositions | Priorité |
|---|---|---|---|---|---|---|---|---|---|
| | Conseil départemental 13 | RD7N | 729 | PONT SUR ROUBINE DES ANGLADES | Très peu probable | Contribuer à la restauration d'un corridor écologique identifié à proximité, en améliorant l'utilisation de l'ouvrage par la petite et moyenne faune. | Contraintes fortes à très fortes : la proximité de l'ouvrage avec la route très fréquentée et les habitations, la faisabilité technique et le coût d'aménager ce dernier peuvent constituer des contraintes au regard des enjeux écologiques. | L'aménagement des berges ainsi que la réalisation d'une banquette permettraient l'utilisation de l'ouvrage par la petite et moyenne faune. Les abords de l'ouvrage devront être clôturés afin de canaliser la faune vers le passage. | P3 |

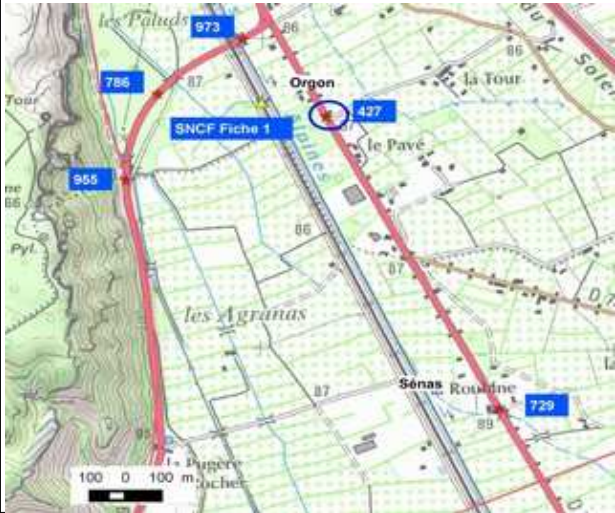
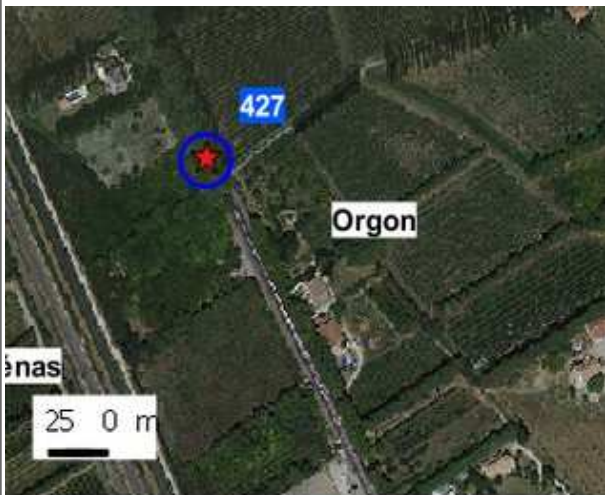
| Conseil départemental 13 | | | |
|---|---|---|---|
| PR 18 ABS | 770 Canal des 4 communes | | |

Les enjeux concernent essentiellement la petite faune (reptiles, campagnol amphibie, hérisson...). L'ouvrage se situe au niveau d'un secteur identifié comme corridor écologique à restaurer pour relier les Alpilles à la Durance.

| Secteur | Gestionnaire | Infrastructure | Identifiant ouvrage | NOM | Franchissement | Objectifs | Contraintes | Propositions | Priorité |
|---|---|---|---|---|---|---|---|---|---|
| Secteur 1 | Conseil départemental 13 | RD7N | 427 | PONT SUR CANAL DES 4 COMMUNES | Très peu probable | Contribuer à la restauration d'un corridor écologique identifié à proximité, en améliorant l'utilisation de l'ouvrage par la petite faune à faible dispersion. | Contraintes techniques (structure de l'ouvrage) fortes au regard des enjeux (petite faune à faible dispersion). | Réaliser une banquette pour la petite faune (faisabilité à préciser, sinon, envisager la reprise de l'ouvrage). Les berges devront être aménagées pour permettre à la faune d'emprunter le passage (travaux sur les pentes). En accompagnement : pose de panneaux occultants et installation de clôtures adaptées (maille petite faune) sur une portion limitée pour guider la faune vers l'ouvrage. En accompagnement : limitation des vitesses, des éclairages et favoriser la végétation permettant de guider la faune vers l'ouvrage. | P3* |

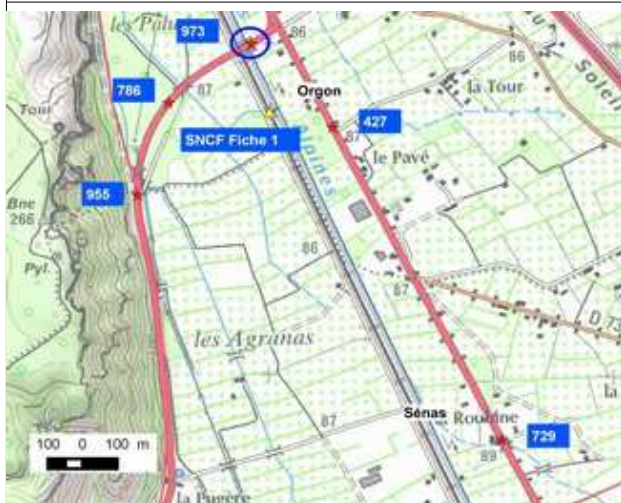
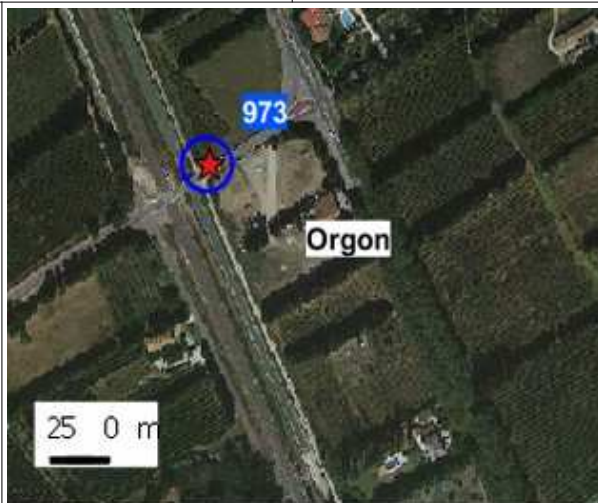
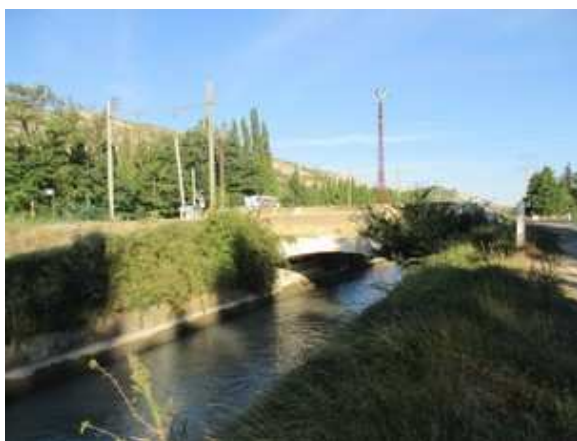
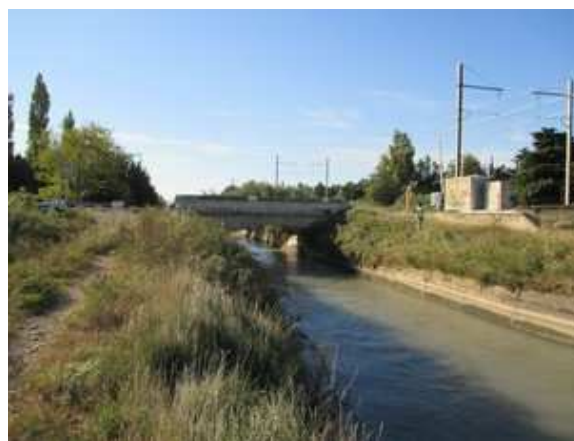
Canal infranchissable pour la faune (berges hautes enherbées sur le dessus mais bétonnées sur les flancs). Présence de la voie ferrée.

L'amélioration du franchissement du canal des Alpines par la faune via cet ouvrage n'est pas la solution la plus pertinente : sa faible largeur et la moindre efficacité des passages mixtes ne permettent pas de garantir l'efficacité des travaux. Un autre aménagement, de type passerelle flottante sur le canal dans ce secteur, permettrait de s'affranchir d'un aménagement sur l'ouvrage. Son emplacement précis et sa faisabilité technique nécessiterait une étude plus approfondie. A défaut, l'aménagement du passage existant par la mise en place d'une bande enherbée, et de végétation permettant de guider la faune vers l'ouvrage sera envisagé. Dans tous les cas, ces aménagements devraient s'accompagner de mesures de gestion pour limiter le risque de collisions sur la D7 (limitation des vitesses). En effet au vu de sa configuration (au niveau du terrain naturel) aucun aménagement de franchissement de la voie ne semble techniquement et financièrement réalisable au droit de cet ouvrage.

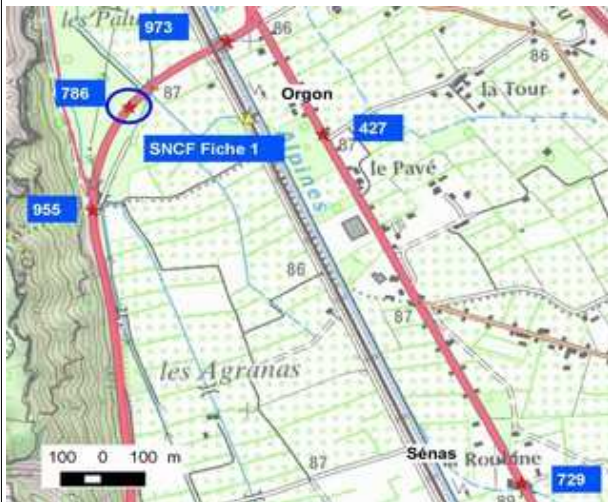
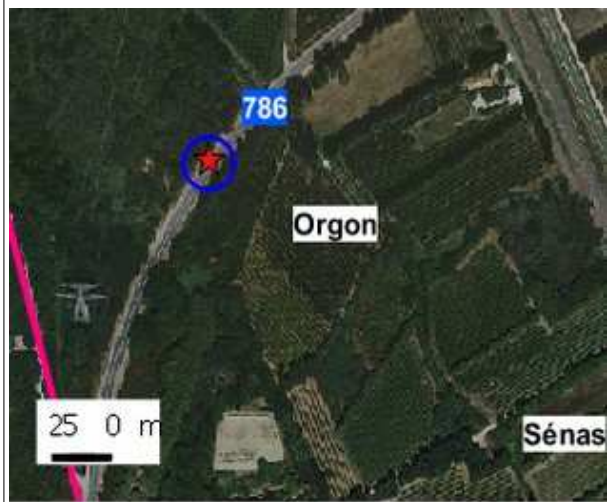
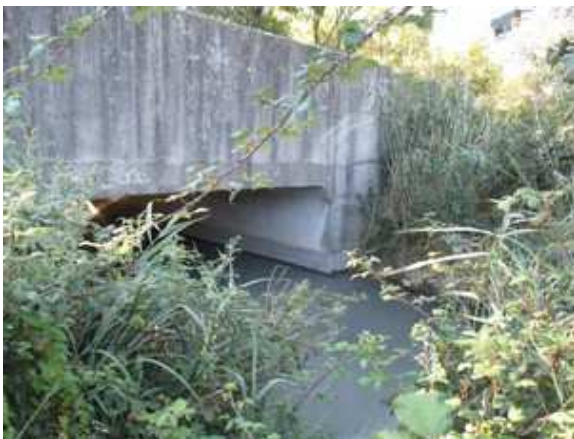
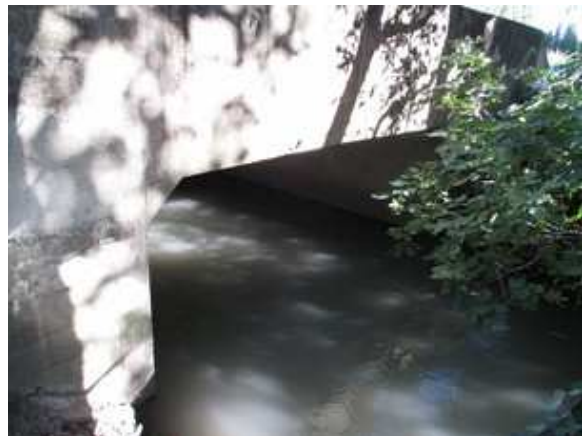
Présence d'une buse de 80cm asséchés au moment de la visite dans une zone humide et boisée

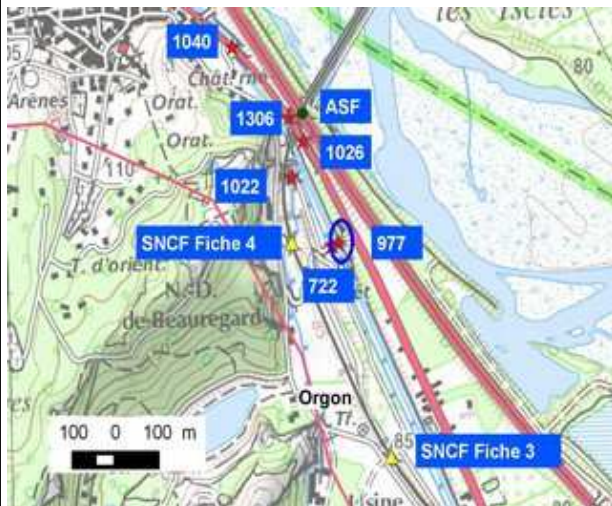
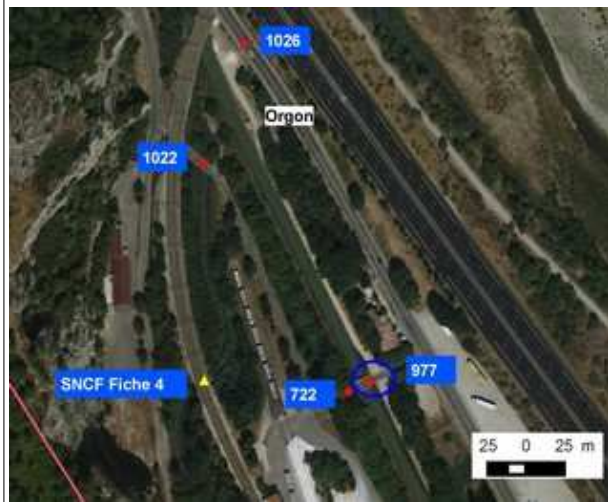
Enjeux sur la petite et moyenne faune (Agrion, Crapaud calamite, Hérisson, renard, blaireau, Couleuvre de Montpellier...). Zone de chasse potentielle pour les chiroptères.

| Secteur | Gestionnaire | Infrastructure | Identifiant ouvrage | NOM | Franchissement | Objectifs | Contraintes | Propositions | Priorité |
|---|---|---|---|---|---|---|---|---|---|
| | | RD73 | 977 | PONT SUR LE CANAL DES ALPINES | Très peu probable | Rendre l'ouvrage attractif pour la petite à moyenne faune. | Contraintes fortes : La présence de la route puis de l'autoroute implique un risque important de collision. De ce fait, le site n'est pas propice pour restaurer un corridor pour la petite et moyenne faune terrestre. | Aucune proposition de travaux au niveau de l'ouvrage existant n'est retenue. L'amélioration du franchissement du canal des alpines par la faune via cet ouvrage n'est pas pertinente : sa faible largeur et la moindre efficacité des passages mixtes ne permet pas de justifier des travaux. Seules des mesures d'accompagnement sont préconisées : limiter les éclairages, limiter les vitesses, favoriser la végétation permettant de guider la faune vers l'ouvrage. | Sans objet |

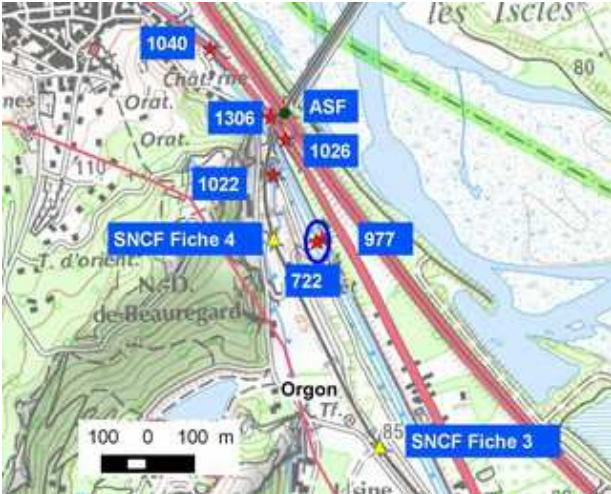
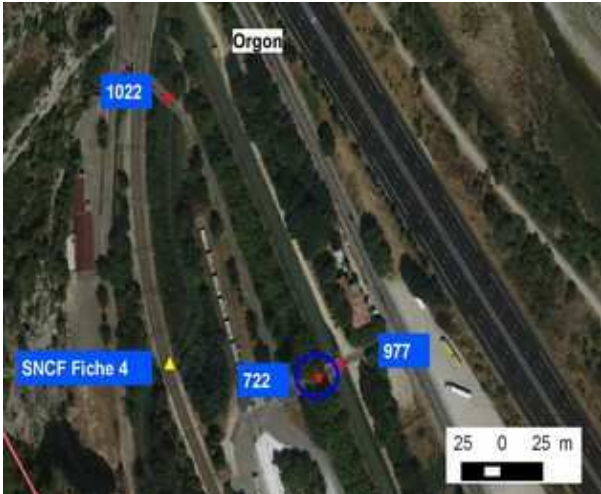
| Conseil départemental 13 | | | |
|---|---|---|---|
| PR 0 ABS | 57 | Canal Beal du moulin | |

Enjeux sur la petite et moyenne faune (Agrion, Crapaud calamite, Hérisson, renard, blaireau, Couleuvre de Montpellier...). Zone de chasse potentielle pour les chiroptères.

| Secteur | Gestionnaire | Infrastructure | Identifiant ouvrage | NOM | Franchissement | Objectifs | Contraintes | Propositions | Priorité |
|---|---|---|---|---|---|---|---|---|---|
| | | | 722 | PONT / CANAL BEAL DU MOULIN | Très peu probable | Rendre l'ouvrage attractif pour la petite à moyenne faune. | Contraintes fortes : La présence de la route puis de l'autoroute implique un risque important de collision. De ce fait, le site n'est pas propice pour restaurer un corridor pour la petite et moyenne faune terrestre. | Aucune proposition de travaux au niveau de l'ouvrage existant n'est retenue. L'amélioration du franchissement du canal des alpines par la faune via cet ouvrage n'est pas pertinente : sa faible largeur et la moindre efficacité des passages mixtes ne permet pas de justifier des travaux. Seules des mesures d'accompagnement sont préconisées : limiter les éclairages, limiter les vitesses, favoriser la végétation permettant de guider la faune vers l'ouvrage. | Sans objet |

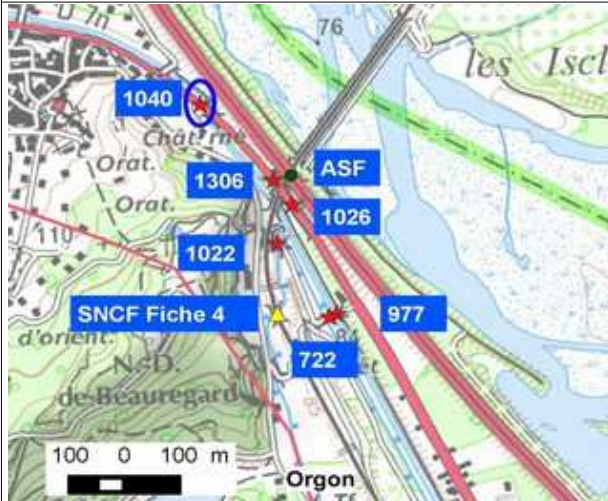
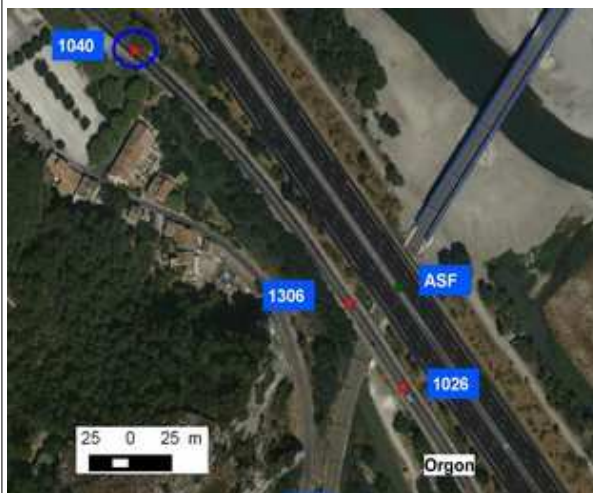
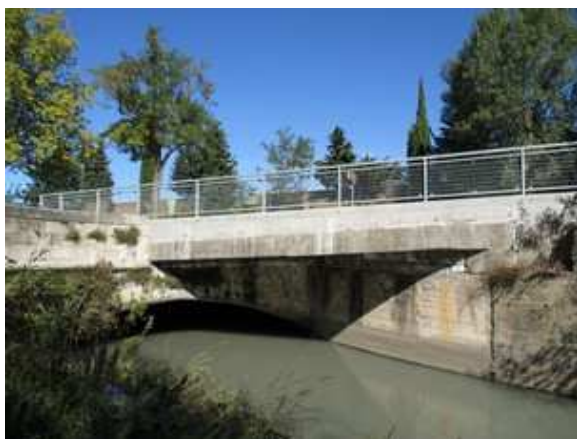
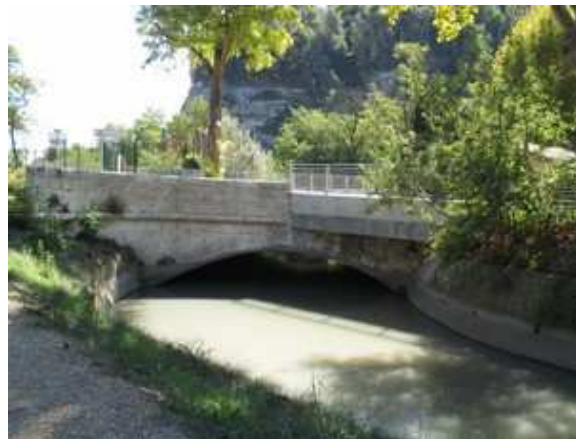
Enjeux sur la petite faune (Agrion, Crapaud calamite, Hérisson, Couleuvre de Montpellier...). Présence à proximité d'un corridor écologique pour les chiroptères (Murins à oreilles échancrées, Grand Rhinolophe, Petit et Grand Murins...).

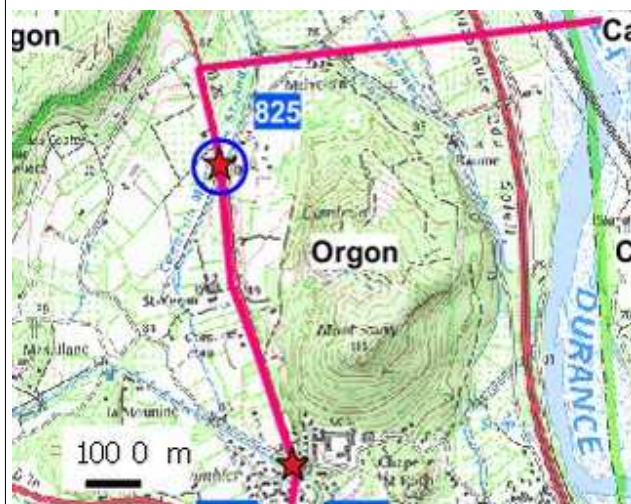
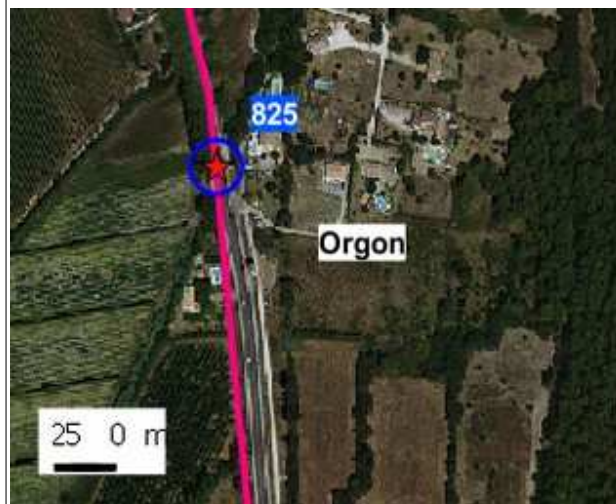
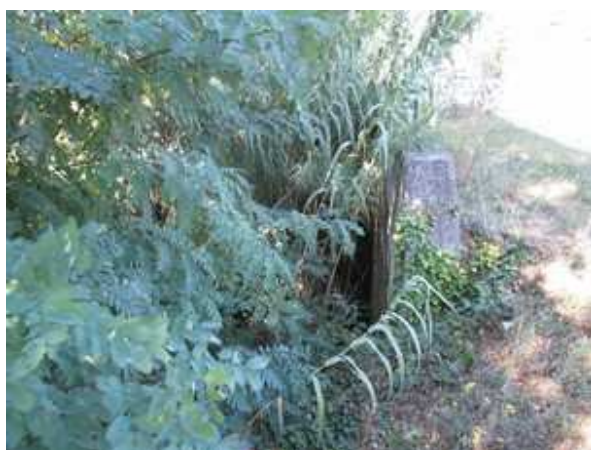
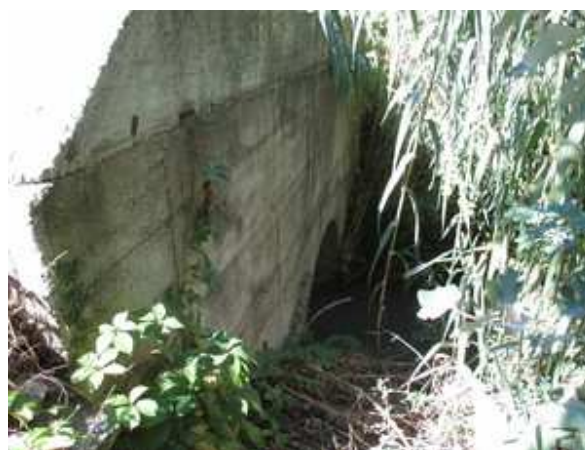
Secteur identifié comme corridor écologique et zone de conflit pour les chiroptères. Enjeux sur la petite faune (Agrion, Crapaud calamite, Hérisson, Couleuvre de Montpellier...).
