ANNEXE 9. GRAPHIQUES DE DEPLACEMENT DES INCLINOMETRES

**ANNEXE 10. CARTE DE LOCALISATION DES POINTS DE CONTROLE
DES OUVRAGES HYDRAULIQUES**

ANNEXE 11. FICHES DE GRAVITE, D'ECART, D'INCIDENT, ...

ANNEXE 12. RAPPORT ANNUEL D'ACTIVITE 2020 VEOLIA

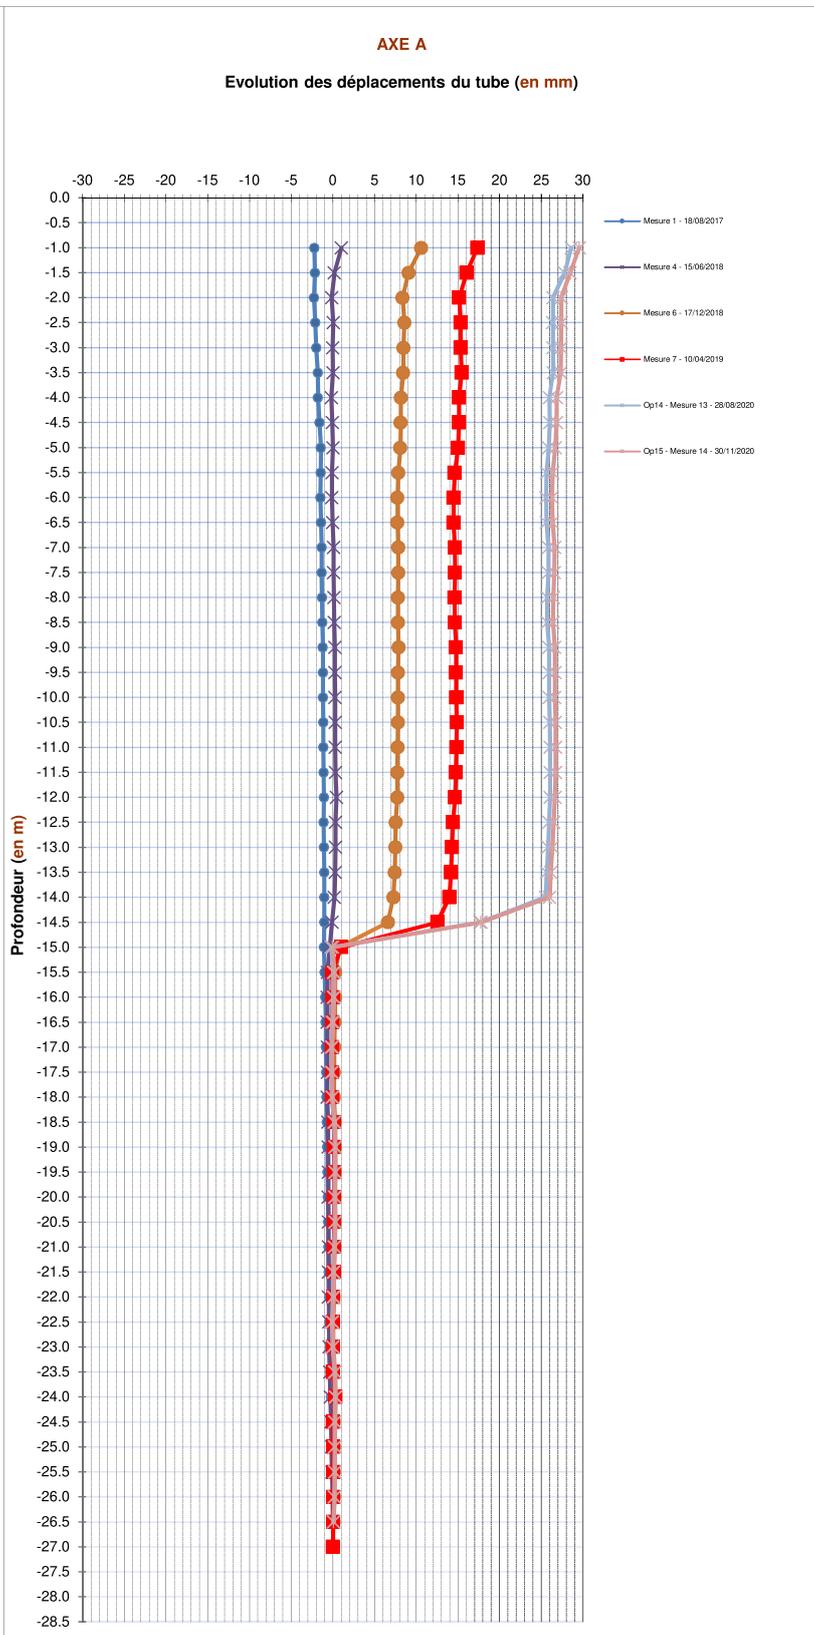
INCLINOMETRE I0bis

Mesures initiales le 10/05/2017

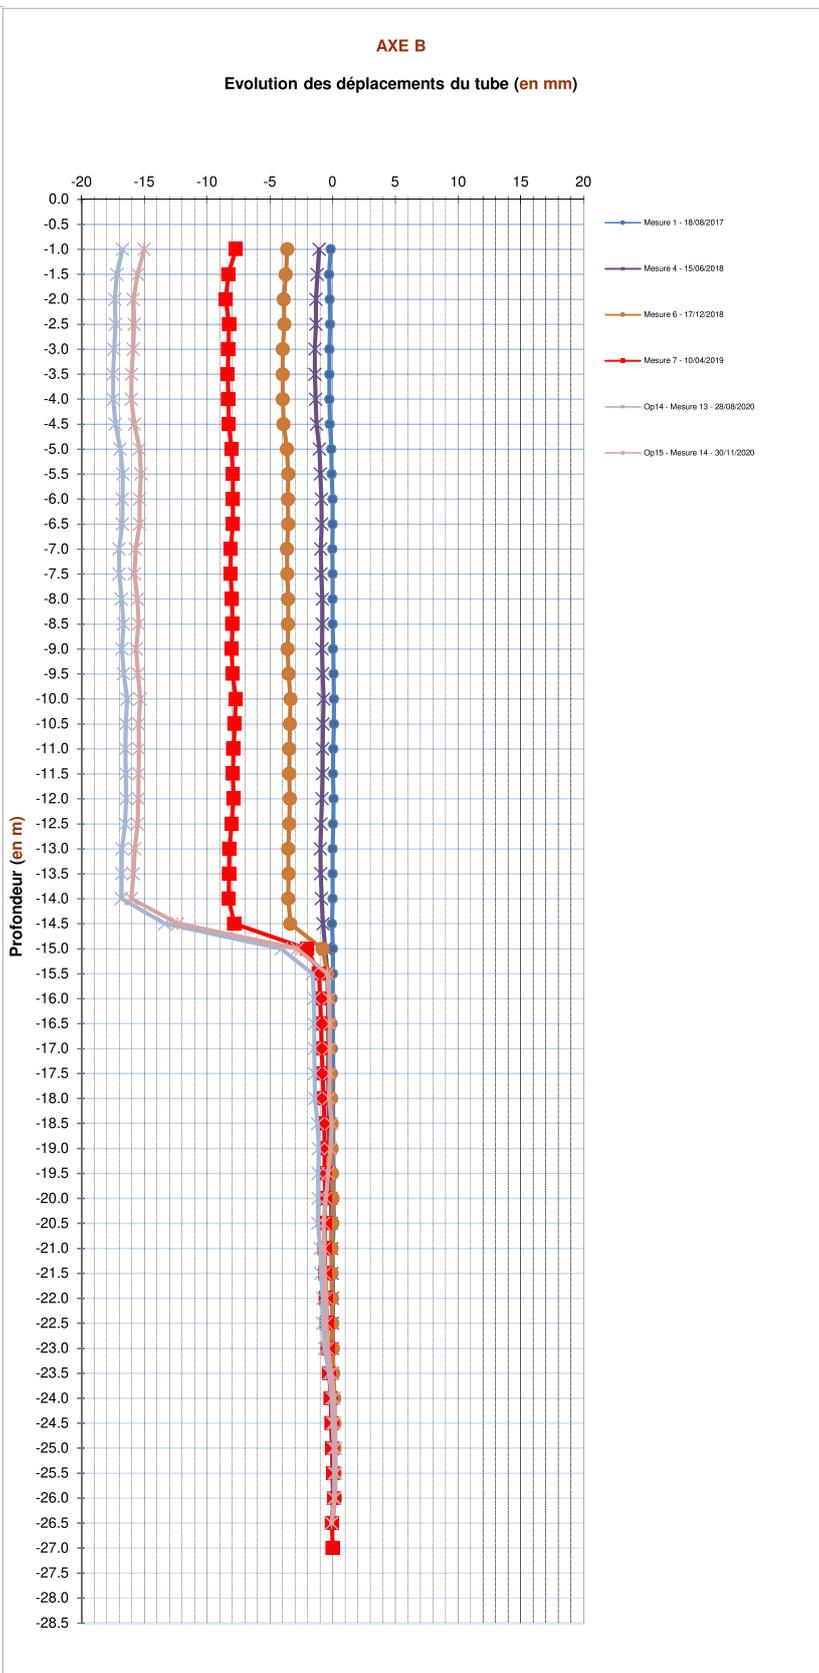
INCLINOMETRE I0bis

Commentaires:
Mesures initiales le 10/05/2017

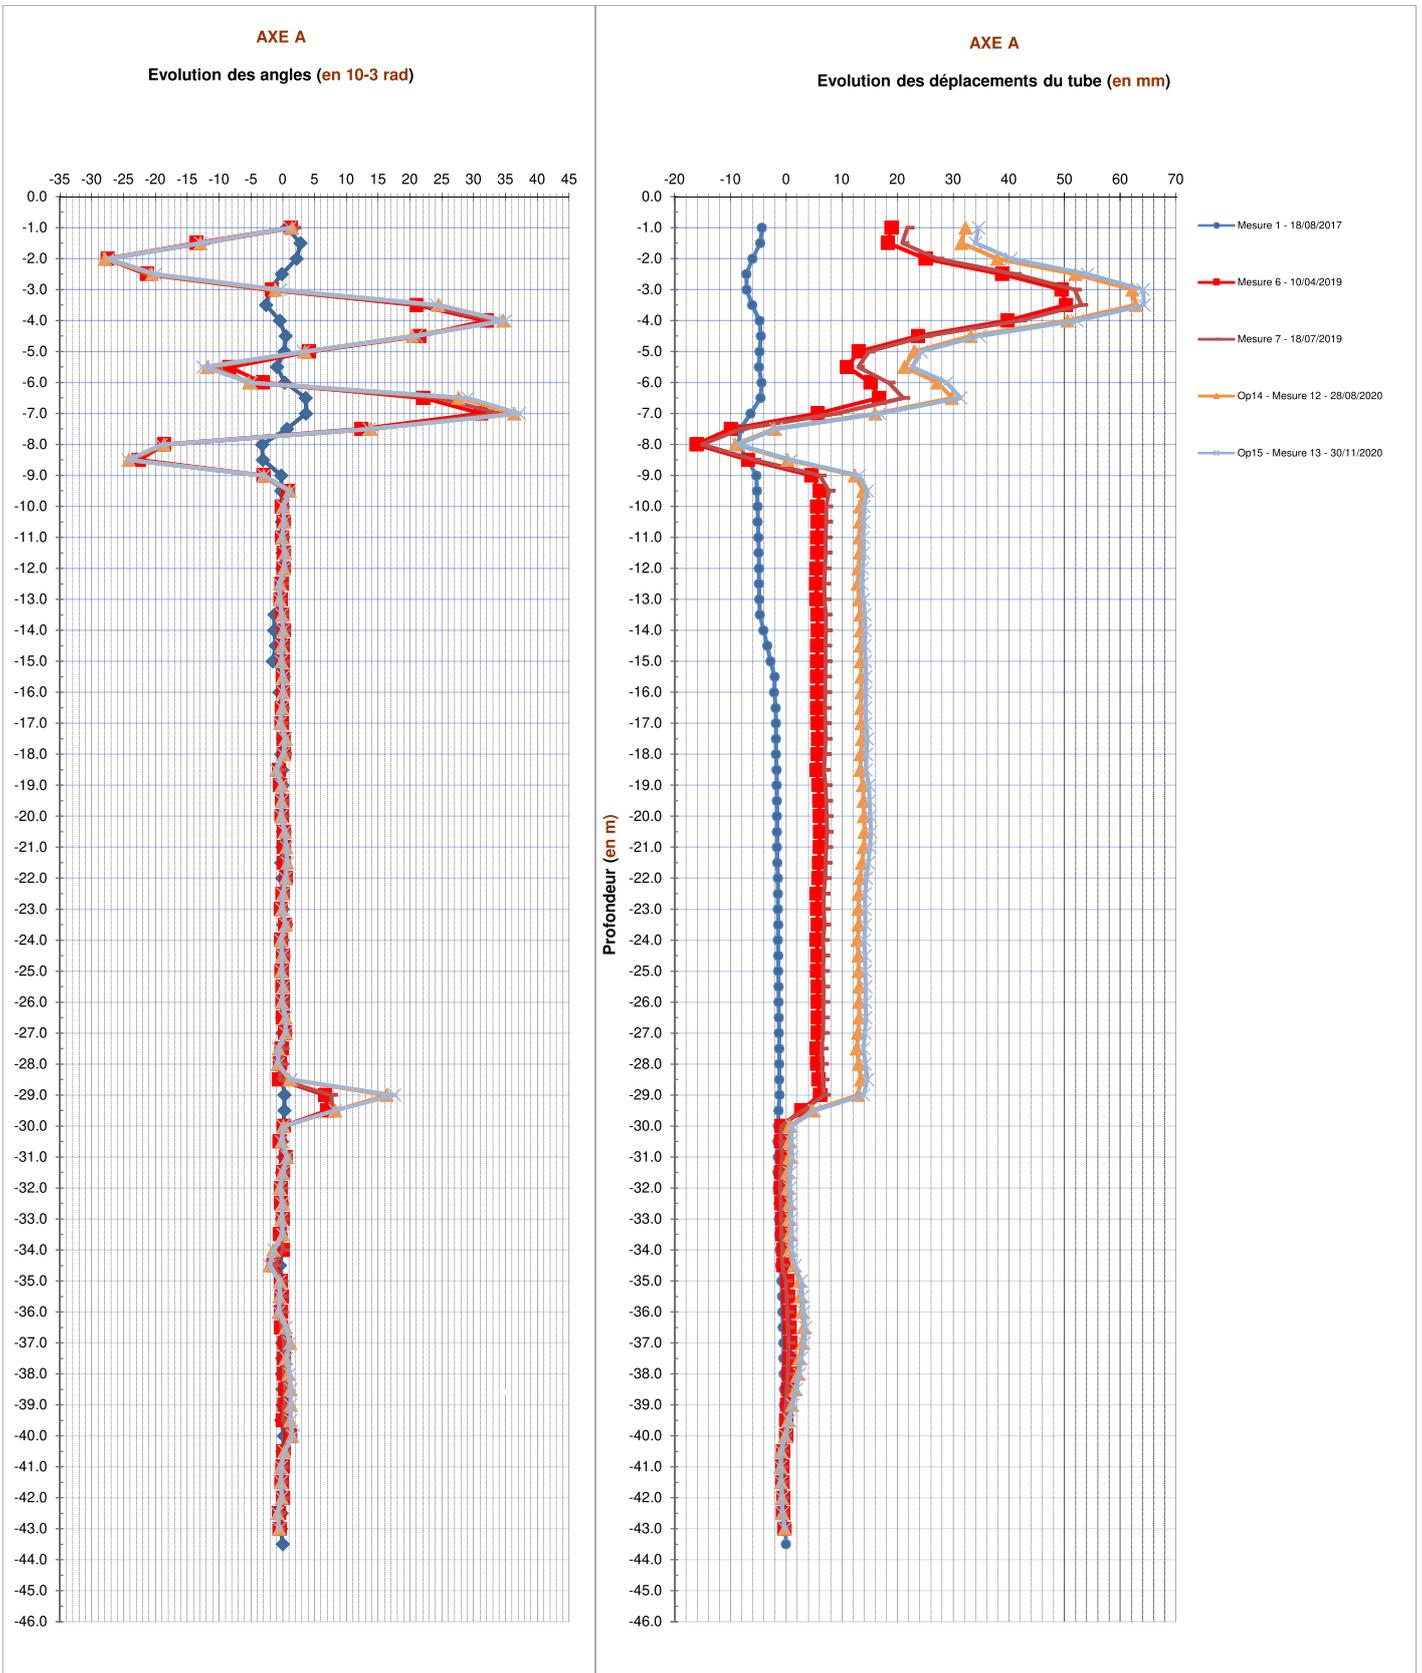
INCLINOMETRE I1bis

Mesures initiales le 10/05/2017

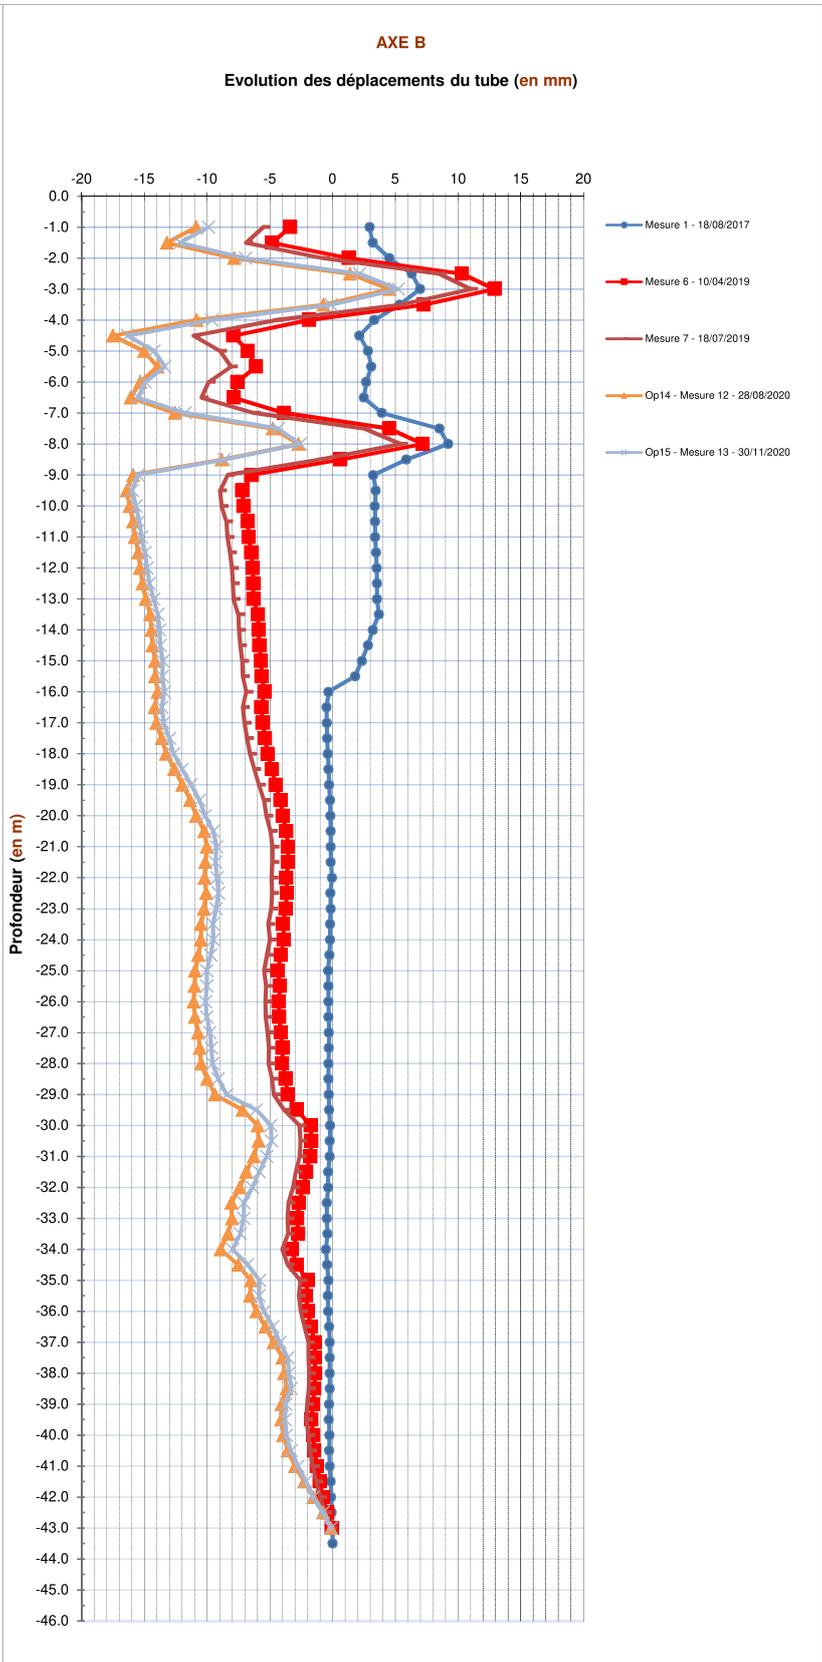
INCLINOMETRE I1bis

Mesures initiales le 10/05/2017

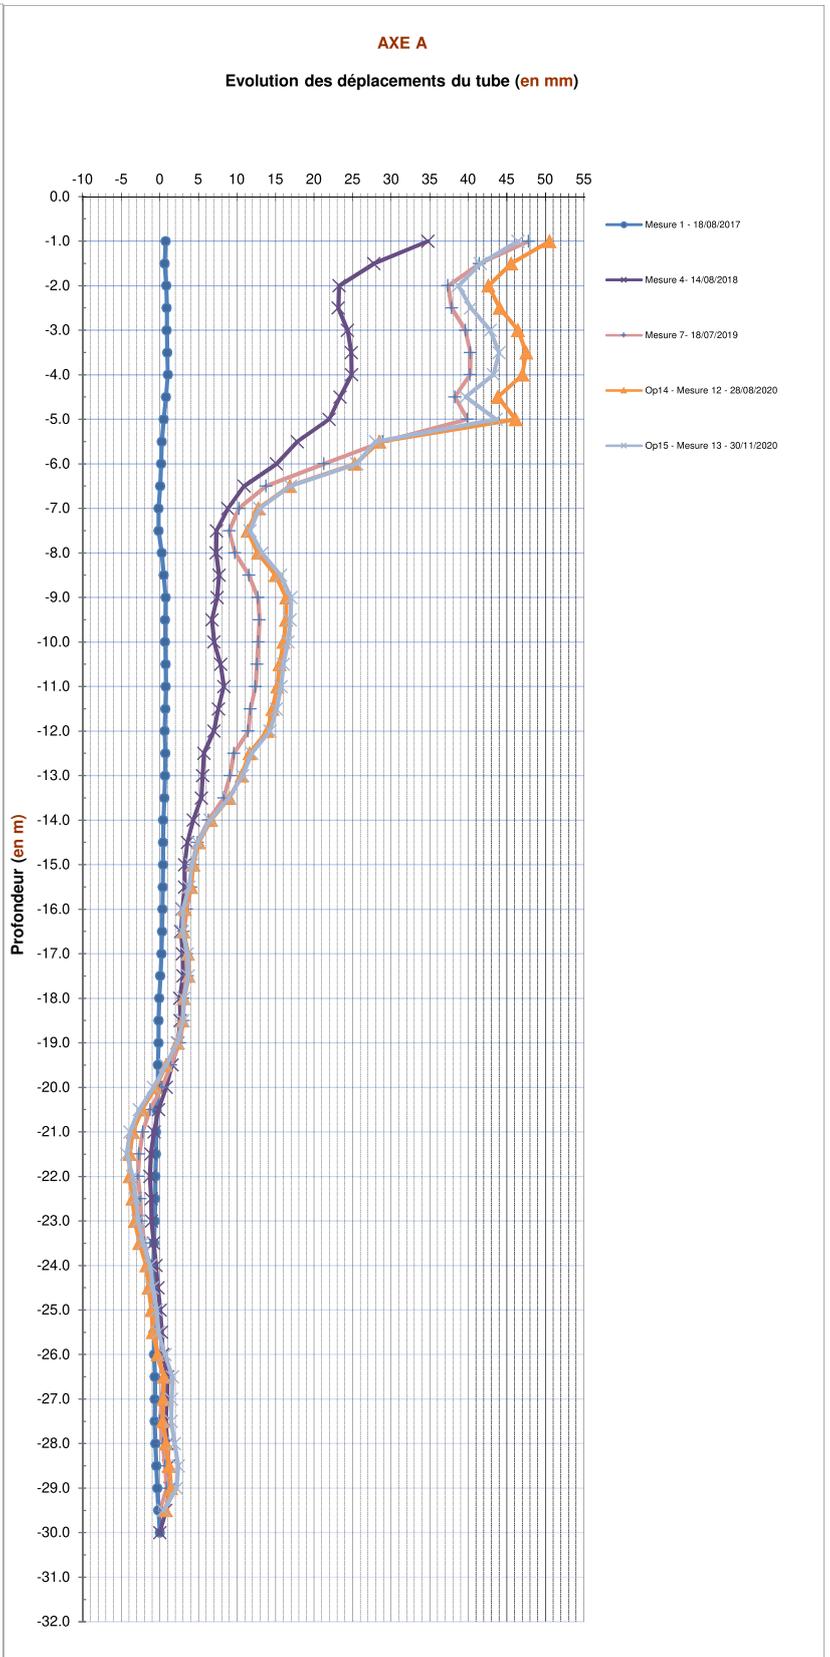
INCLINOMETRE I4bis

Mesures initiales le 10/05/2017

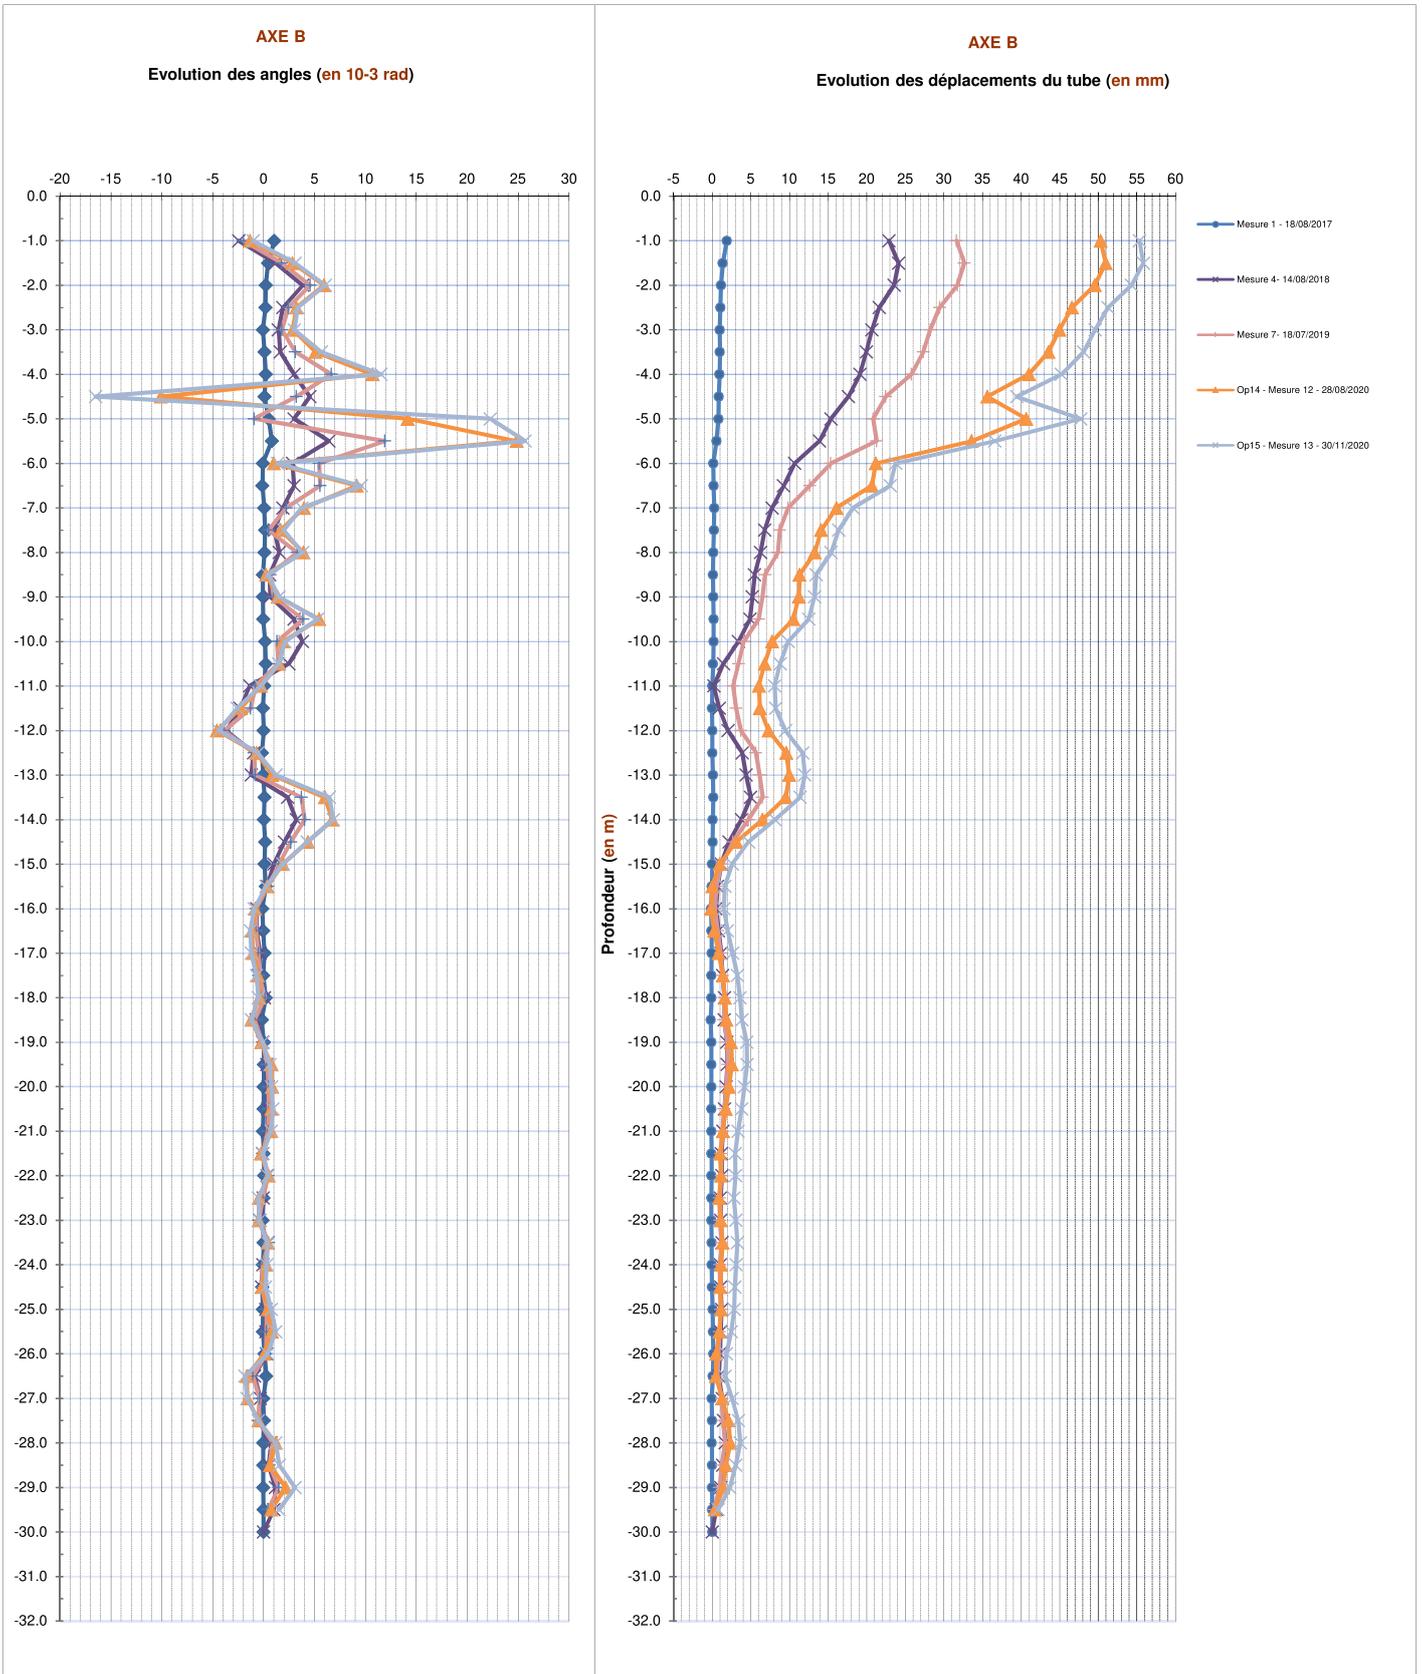
INCLINOMETRE I4bis

Mesures initiales le 10/05/2017

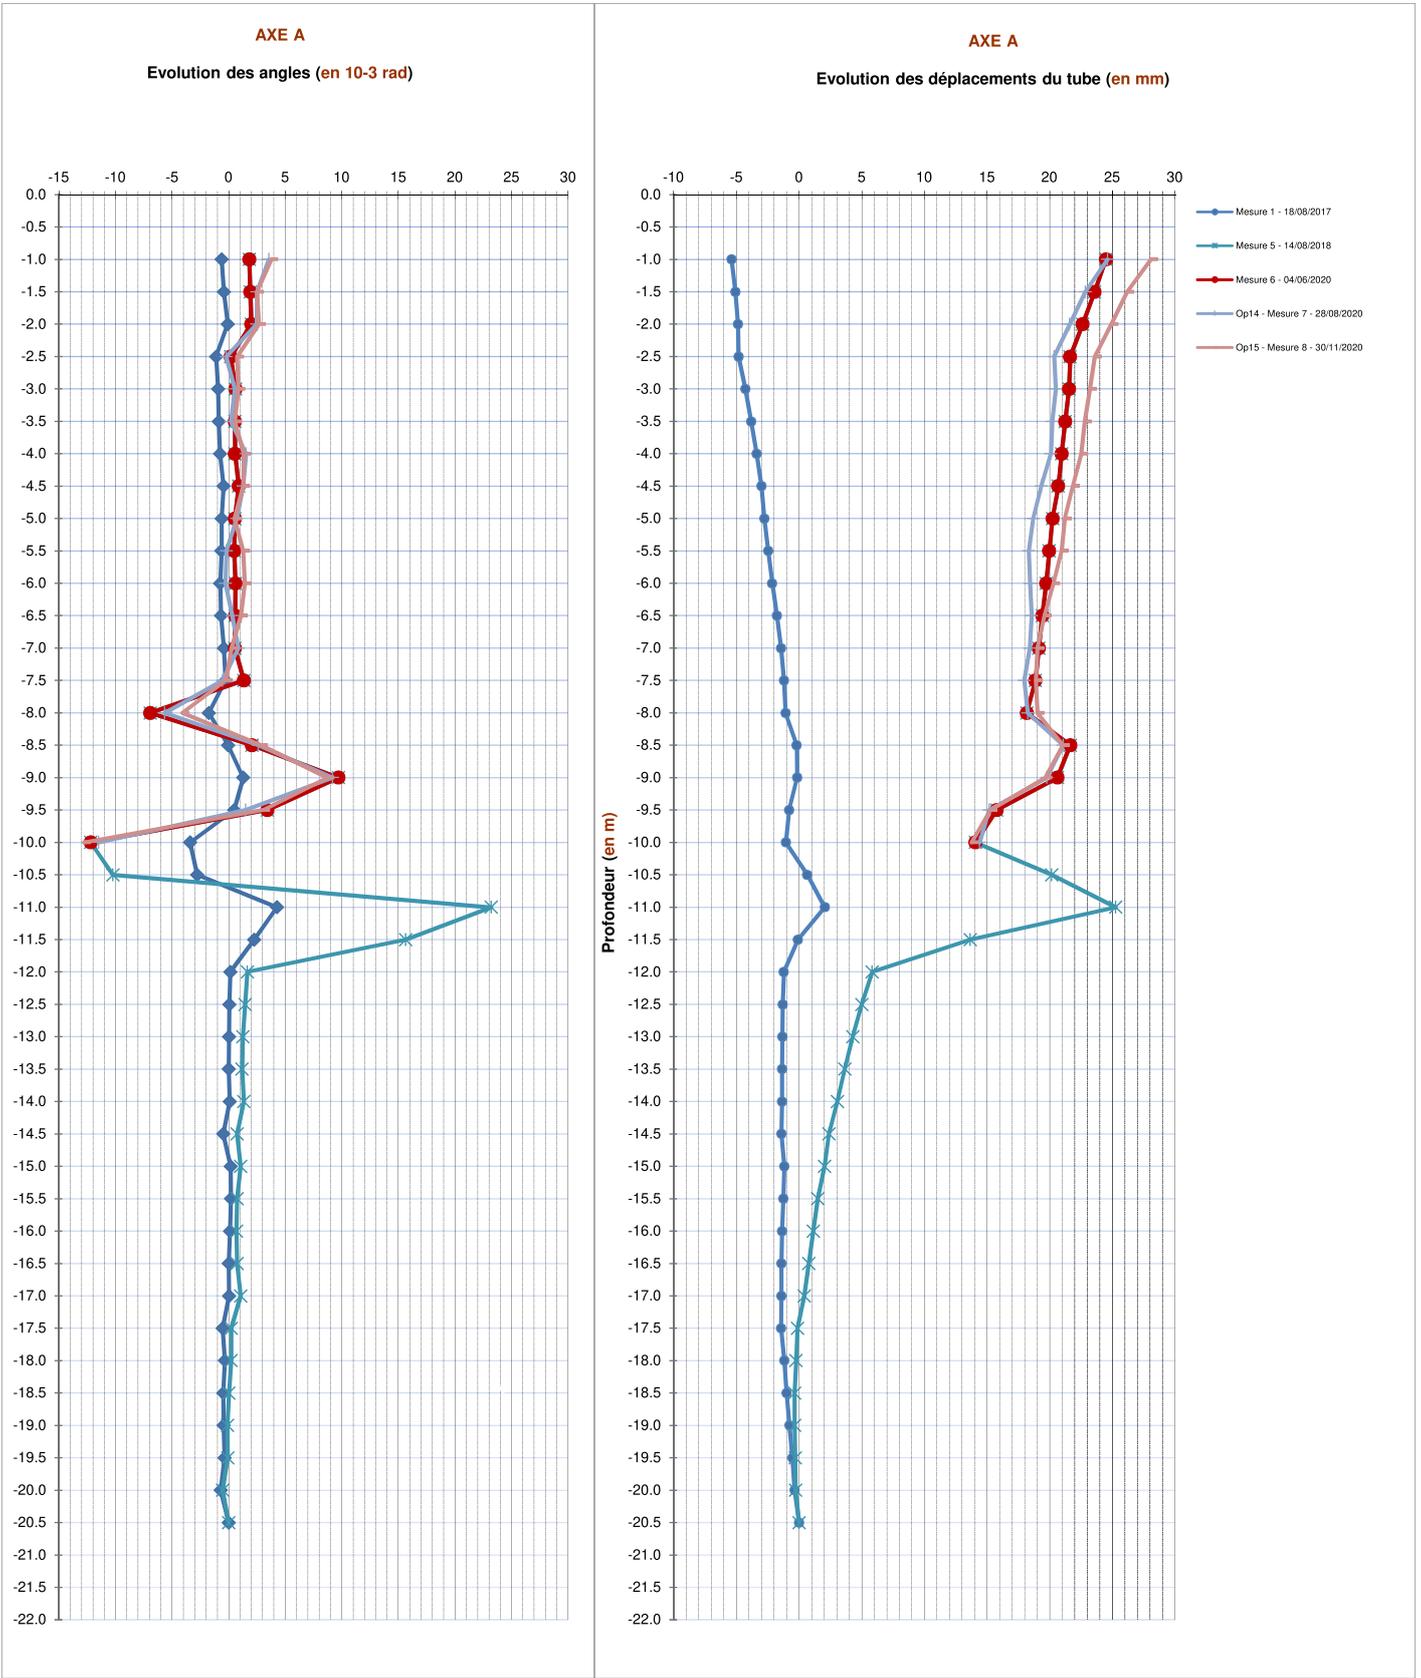
INCLINOMETRE 16

Mesures initiales le 10/05/2017

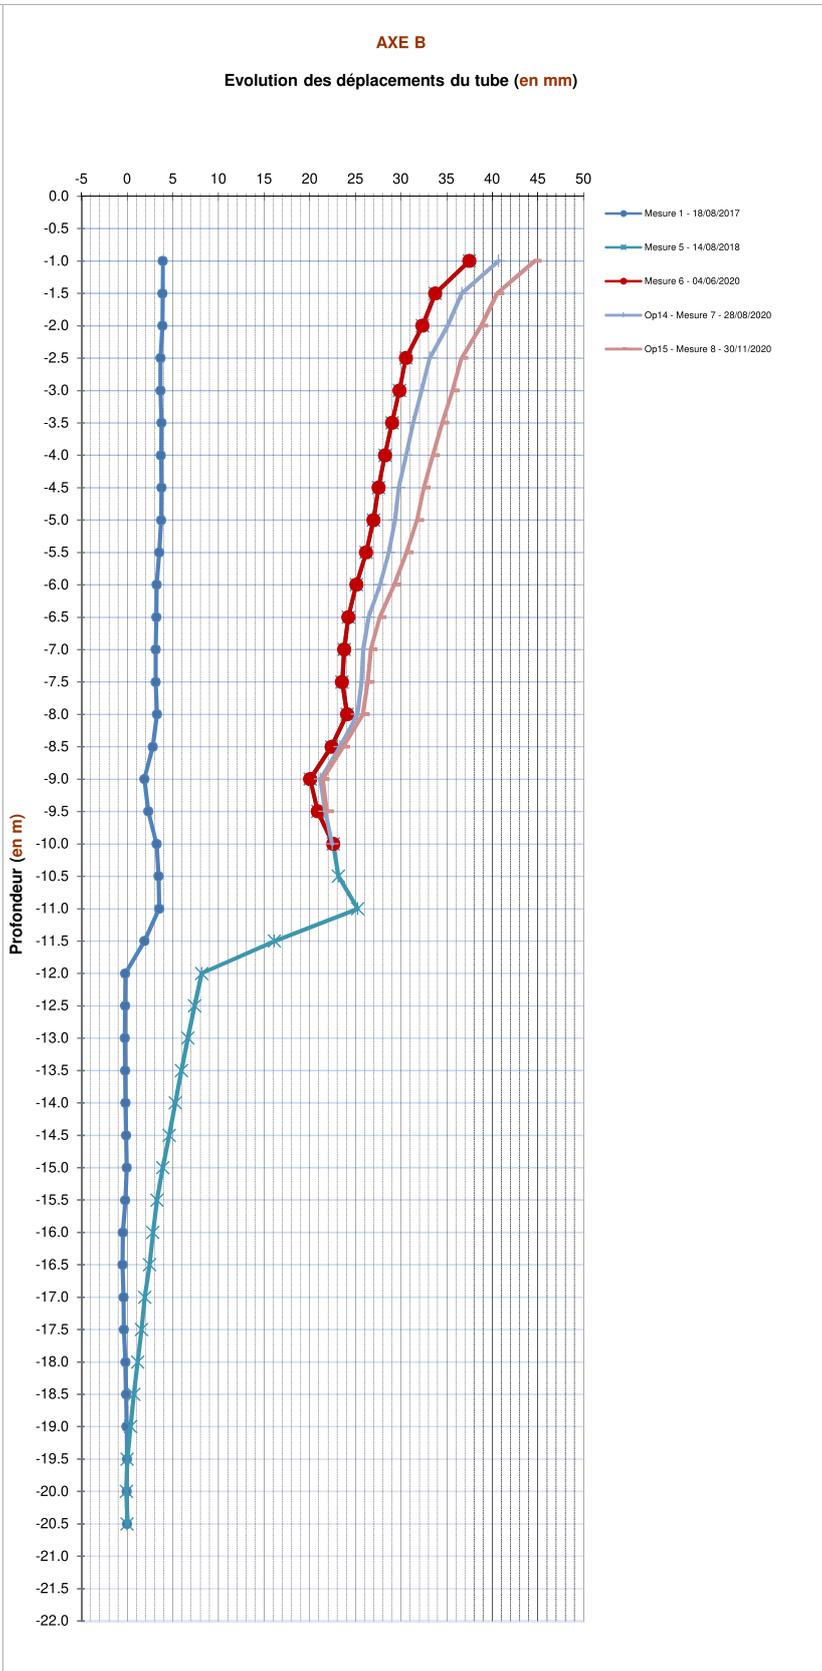
INCLINOMETRE I6

Mesures initiales le 10/05/2017

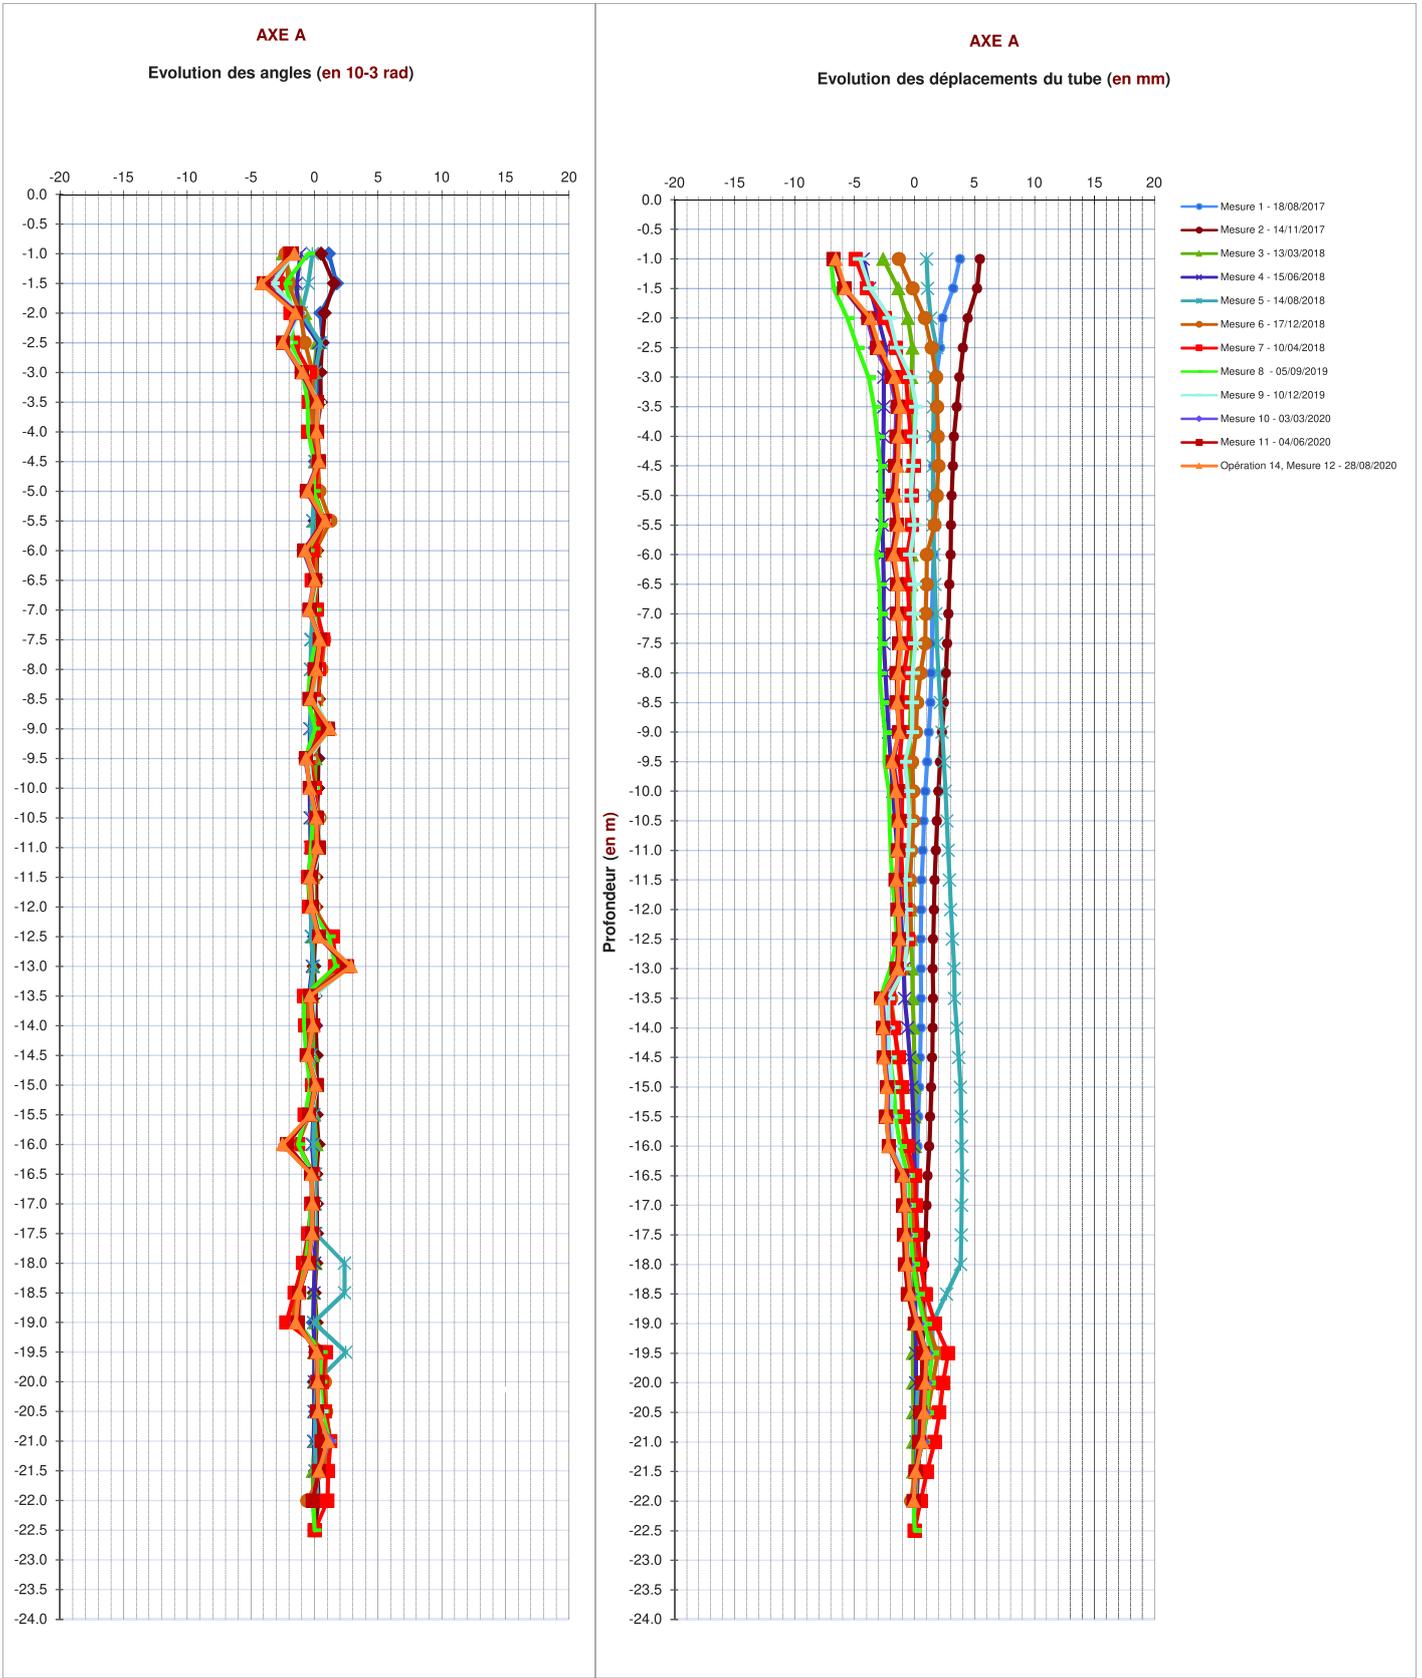
INCLINOMETRE I7

Commentaires:
Mesures initiales le 10/05/2017

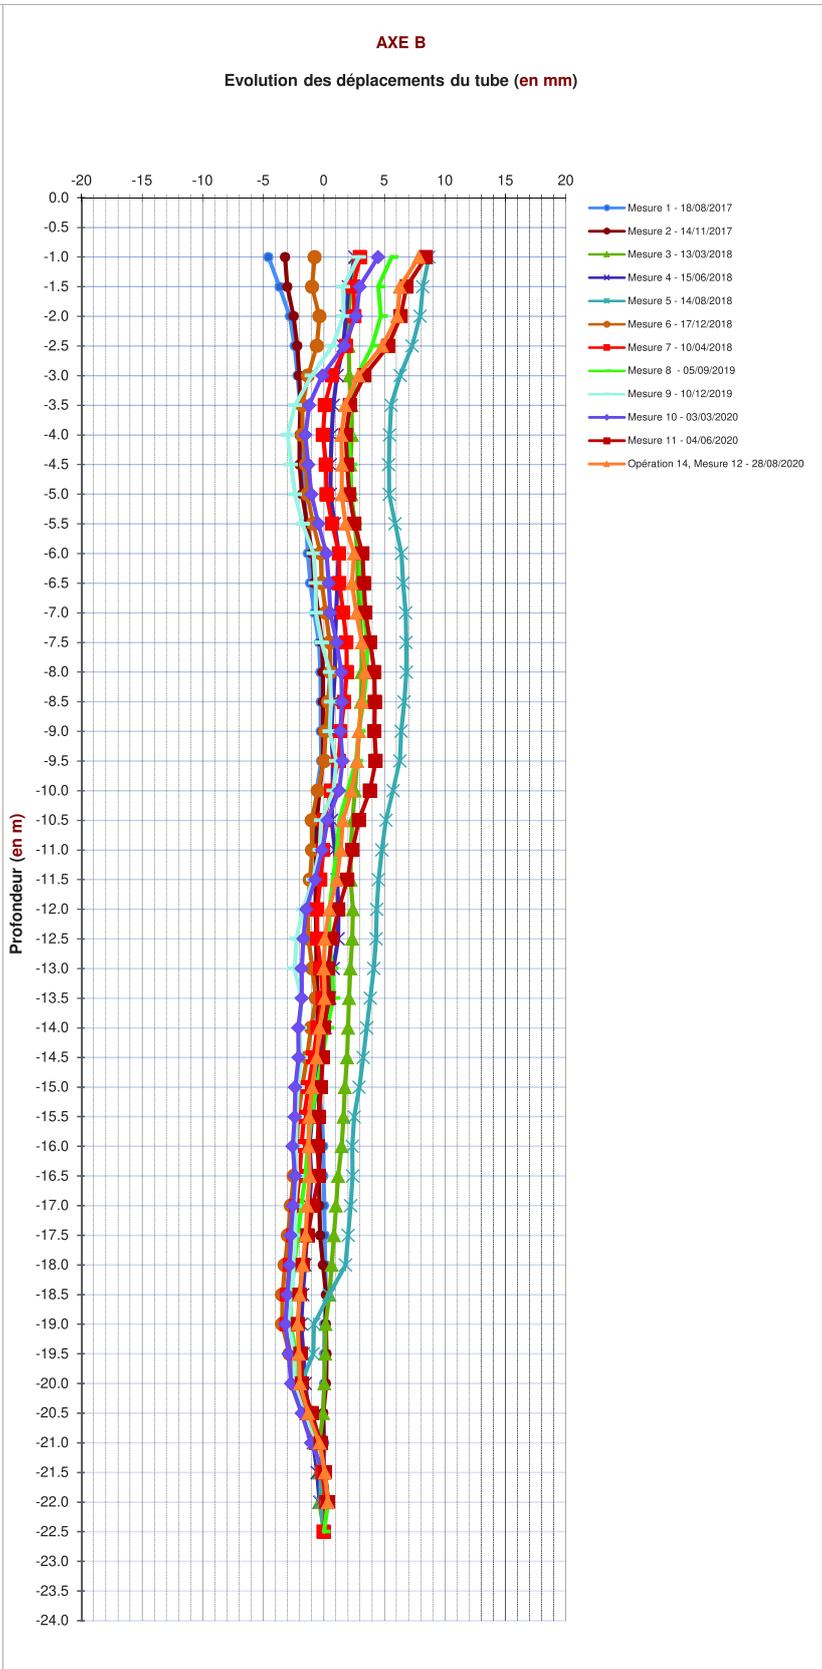
INCLINOMETRE 17

Mesures initiales le 10/05/2017
