Compte rendu d'expertise

Demandeur : Commune de Lambesc

Lieu d'intervention : Bertoire Nord - Pinède

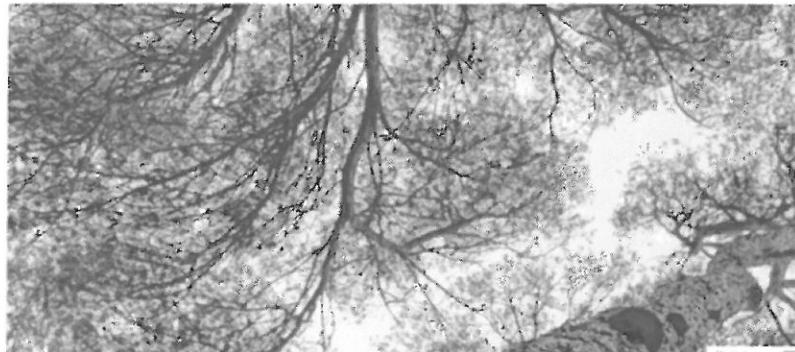
Les fructifications du champignon (épaulettes ou consoles) apparaissent à la surface de l'écorce. La face inférieure de la fructification émet les spores qui assurent la dissémination du champignon. Il peut vivre jusqu'à 50 ans et la couche hyménale (productrice de spores) se renouvelle en période humide.

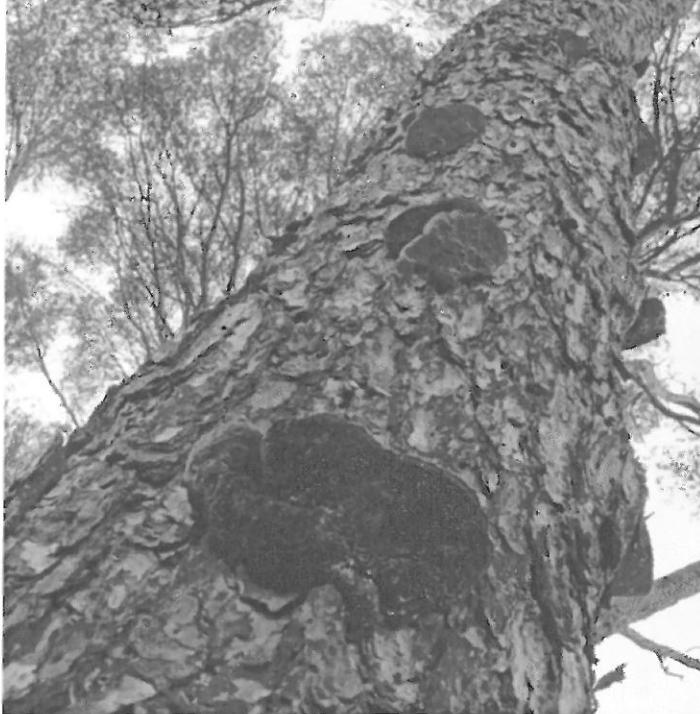
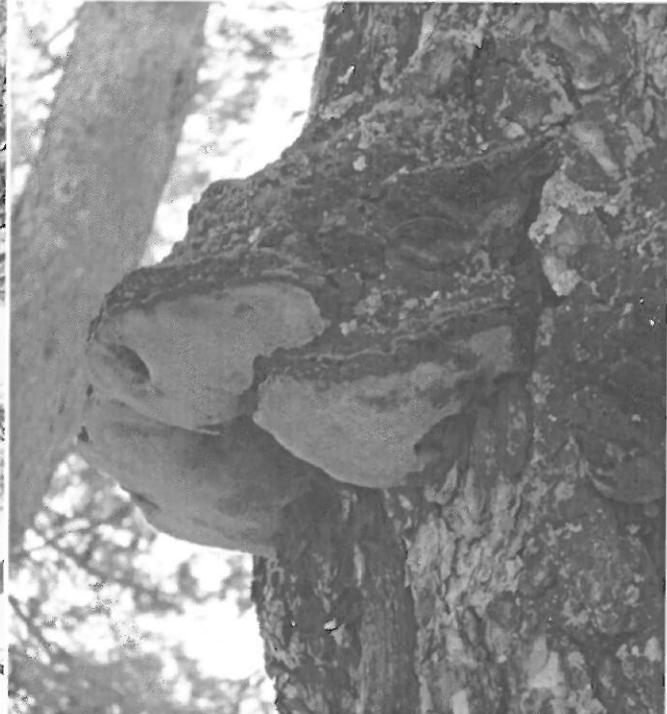
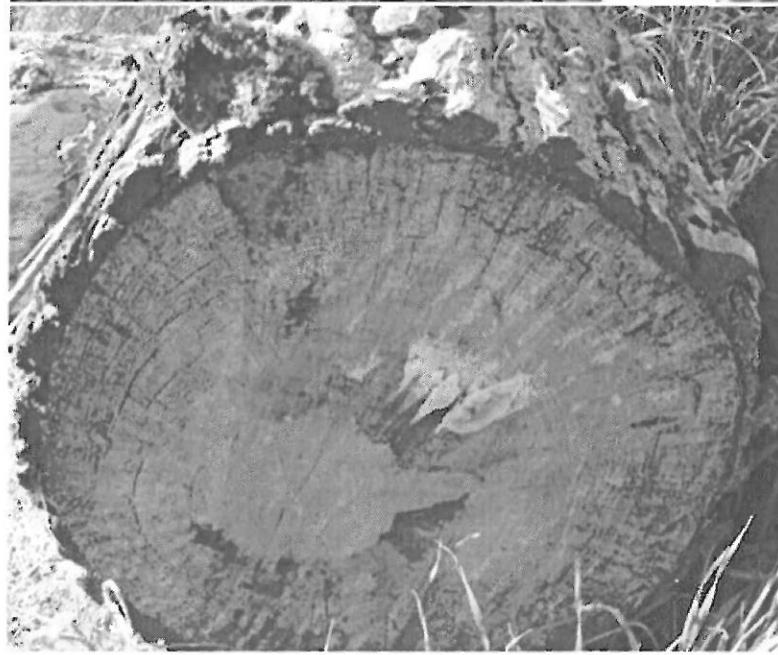
Portion de tronc altéré par *Phellinus pini*. Sur ce tronçon tous les tissus ont été contaminés et dégradés. Les qualités biomécaniques de ces tissus sont incapables de résister, à ce niveau de contamination, à de fortes contraintes éoliennes.

Il n'y a pas de possibilité de traiter pour réduire ou contrôler l'évolution de pathogène. Sa progression est dépendante des capacités de résistance de l'arbre.
