## SOLEAM

### REALISATION D'UNE AIRE D'ACCUEIL DES GENS DU VOYAGE LA CIOTAT (13600)

#### PHASE 1A - Etude préliminaire G11 : Diagnostic des falaises de l'ancienne carrière

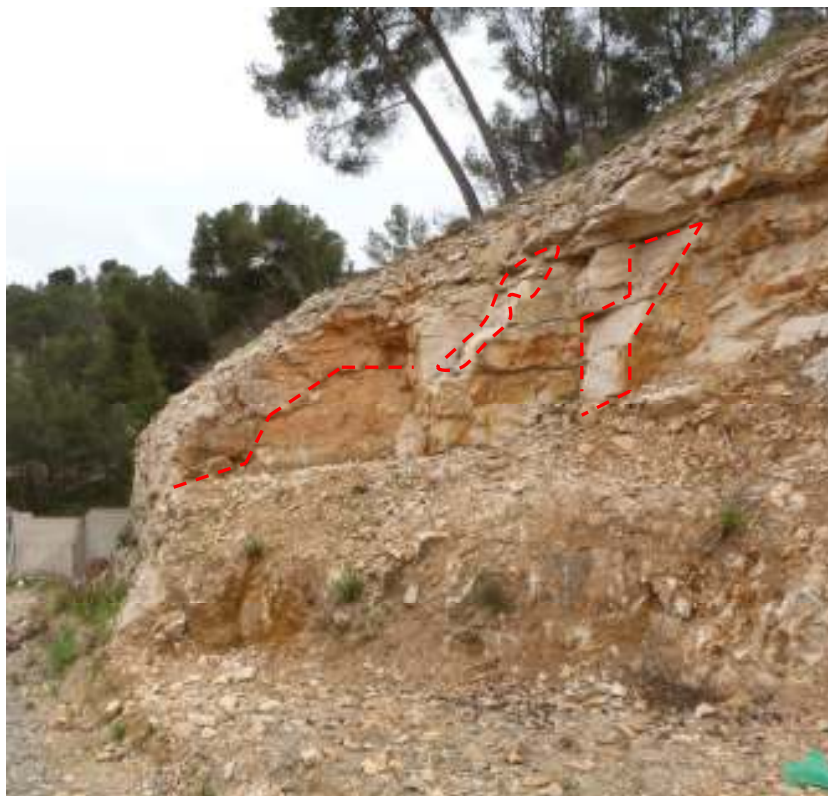
Dans la partie médiane, au droit d'une surprofondeur, on peut distinguer la présence d'un plan de rupture, de pente 30 à 45°/Hz (*cf. photographies n°01 et 02*), correspondant à une décompression des terrains à proximité de la surface (gélifraction).

**Photographie n°01 : plan de rupture visible dans le talus**

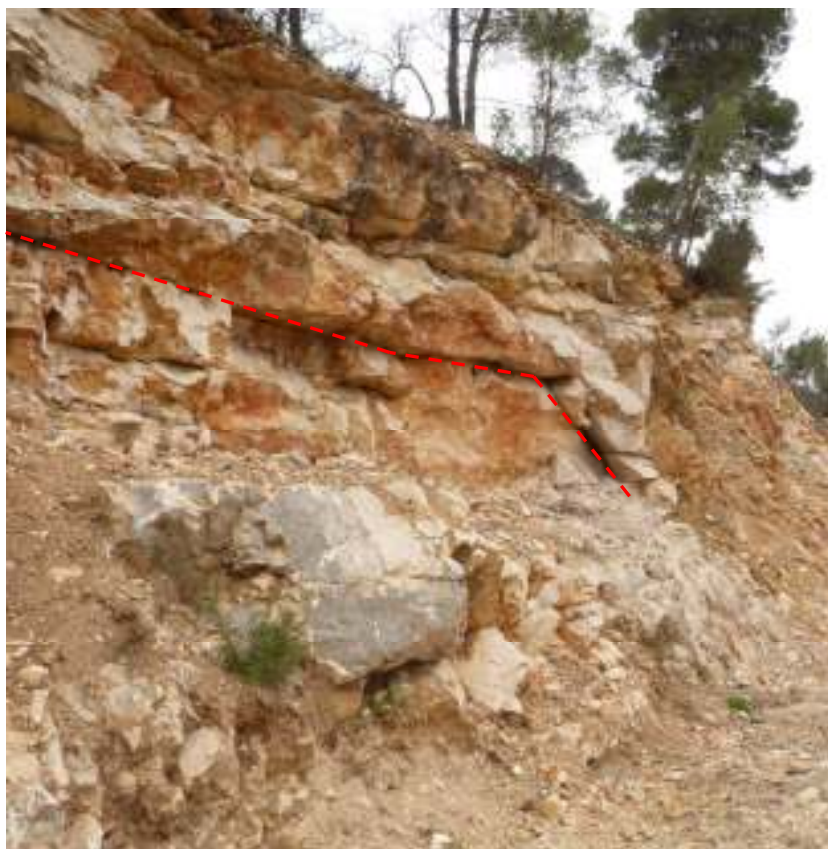
**Photographie n°02 : plan de rupture visible dans le talus**

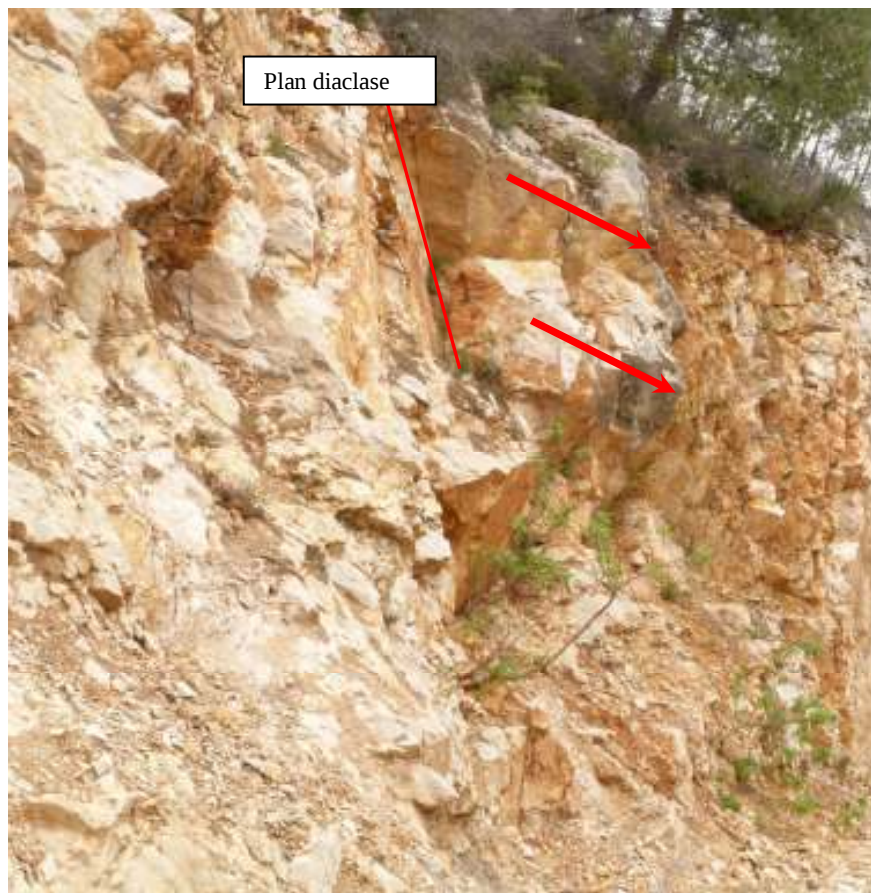
**Photographie n°03 : exemple de bloc désolidarisé par des diaclases**

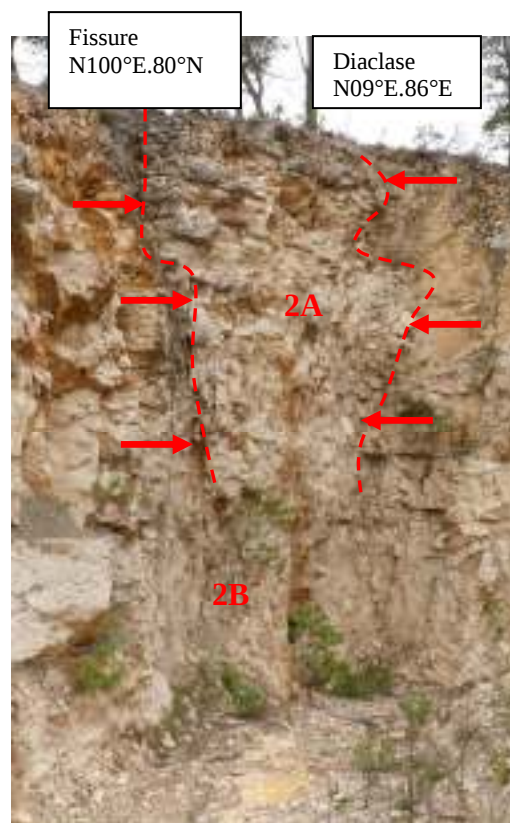
- la masse **2A**, composée de rocher cataclasé, d'environ 150m<sup>3</sup>, repose sur une assise précaire (**2B**, d'environ 6m<sup>3</sup>, d'aspect broyé) et est désolidarisée de la paroi par une diaclase orientée N9°E, 86°E et par une fissure orientée N100°E, 80°N (cf. *photographies n°05, 06, 07, 08* ; de plus, immédiatement à côté de l'assise **2B**, on observe la présence d'une petite cavité (cf. *photographie n°8*) ;

**Photographie n°06 : fissure désolidarisant la masse 2A**

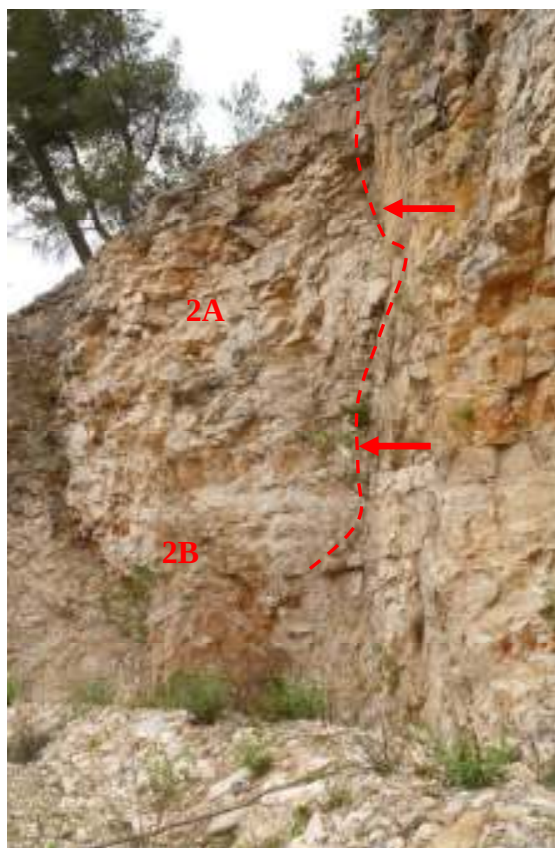
**Photographie n°07 : diacalse désolidarisant 2A**

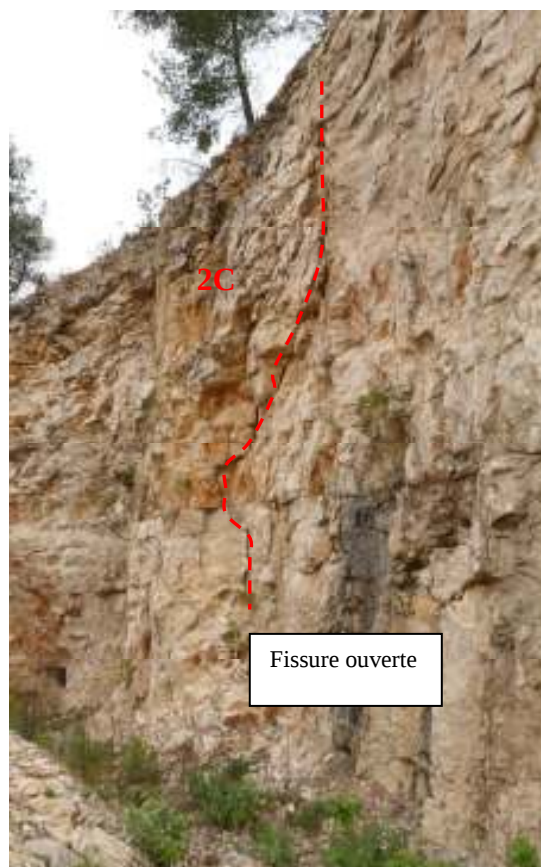
**Photographie n°10 : fissure ouverte désolidarisant l'écaille 2C du massif rocheux**

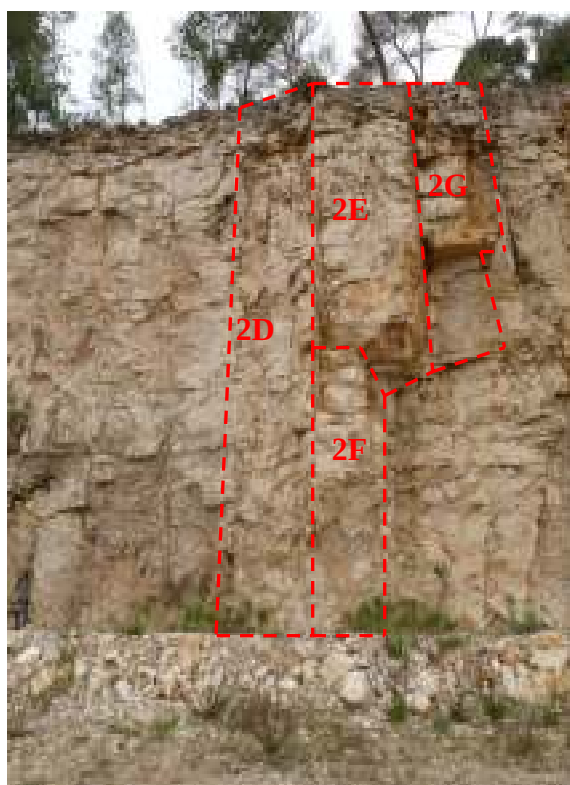
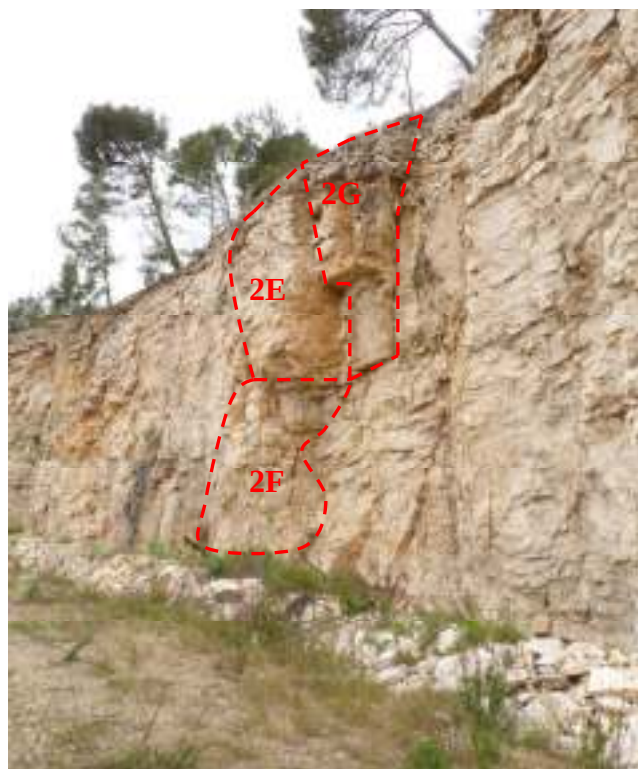
- Les prismes **2D** à **2G** forment un ensemble rocheux surplombant et désolidarisé par un ensemble de diaclases perpendiculaires et parallèles au talus (cf. *photographies n°11 et 12*) ; cet ensemble menace de s'effondrer par basculement et/ou rupture de surplombs.

- Le prisme **2G**, de volume environ 16.5m<sup>3</sup>, en surplomb, est désolidarisé par une fissure ouverte d'environ 10cm ; cette masse est sur le point de s'effondrer (cf. *photographies n°11, 12 et 14*).

**Photographies n°11 et 12 : Localisation des masses 2 D à 2G**

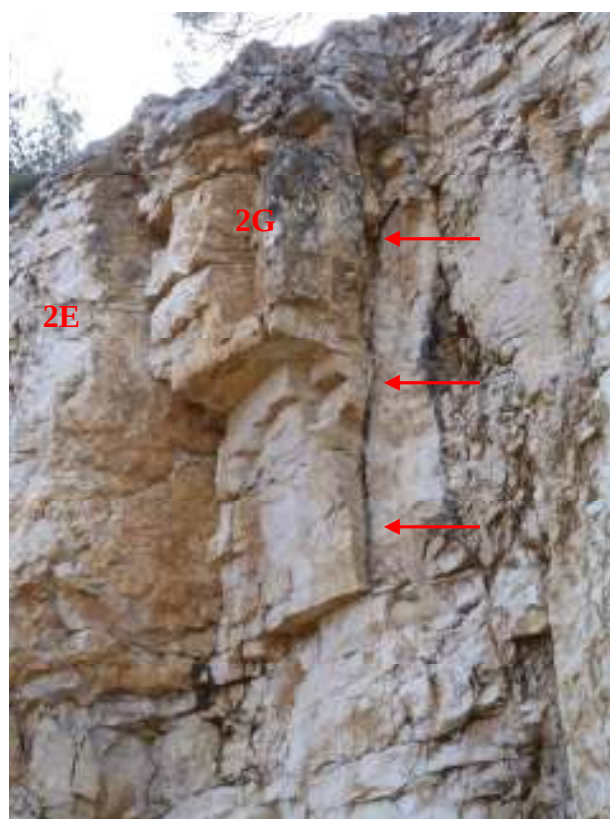
**Photographie n°14 : Fissure ouverte à l'arrière de 2 G et se prolongeant probablement à l'arrière de 2E et 2D**

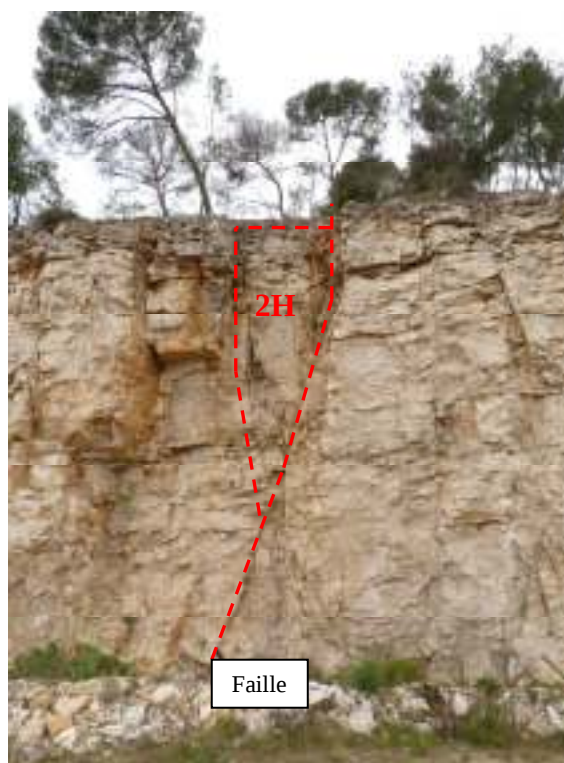
- La zone **2H** est une zone broyée le long d'une faille ; des blocs (jusqu'à 1m<sup>3</sup>) sont susceptibles de s'effondrer (cf. *photographie n°15*).

**Photographie n°15 : Zone 2H et faille**

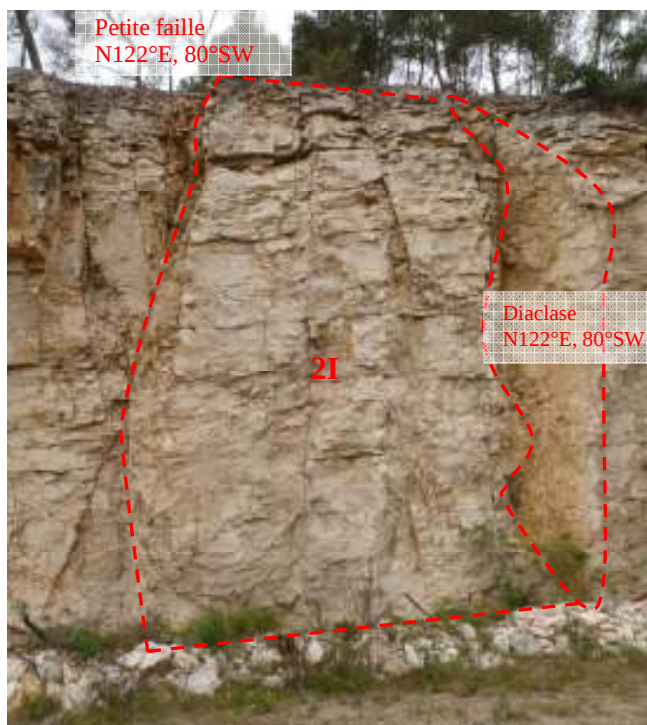
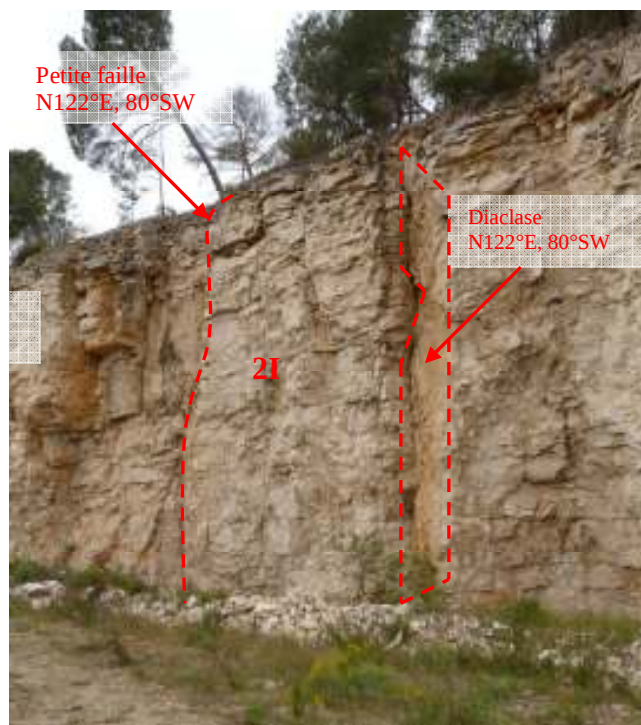
- La masse **2I**, d'environ 440m<sup>3</sup>, est un ensemble désolidarisé du massif rocheux par la conjonction d'une faille, orienté N122°E, 80°SW et d'une diaclase orientée N55°E, 88°E (cf. *photographies n°16 et 17*) ; il en résulte une lame élancée potentiellement instable ;

**Photographies n°16 et 17 : Masse 2I délimitée par une petite faille et une diaclase**

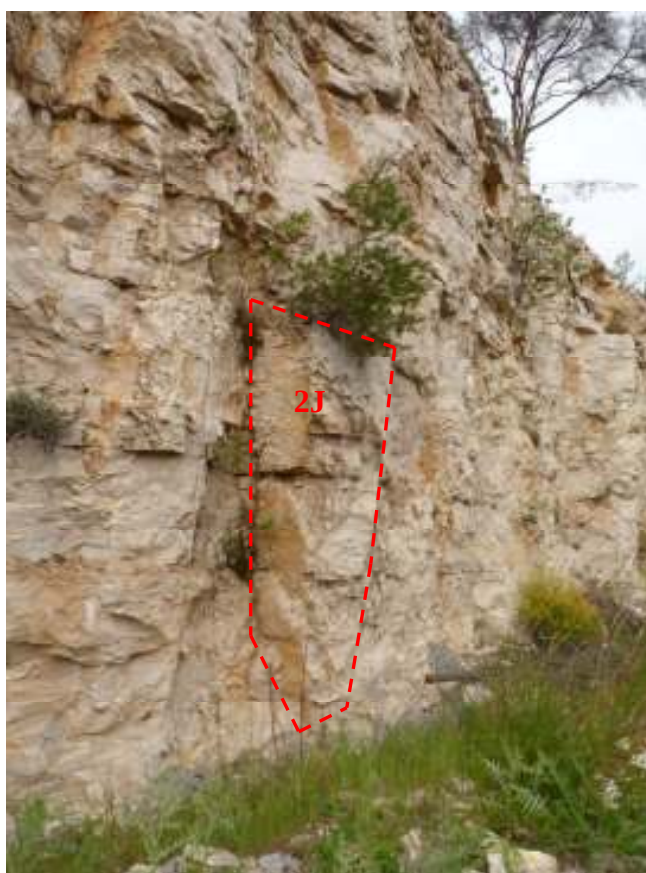
**Photographie n°18 : Masse 2J désolidarisée**

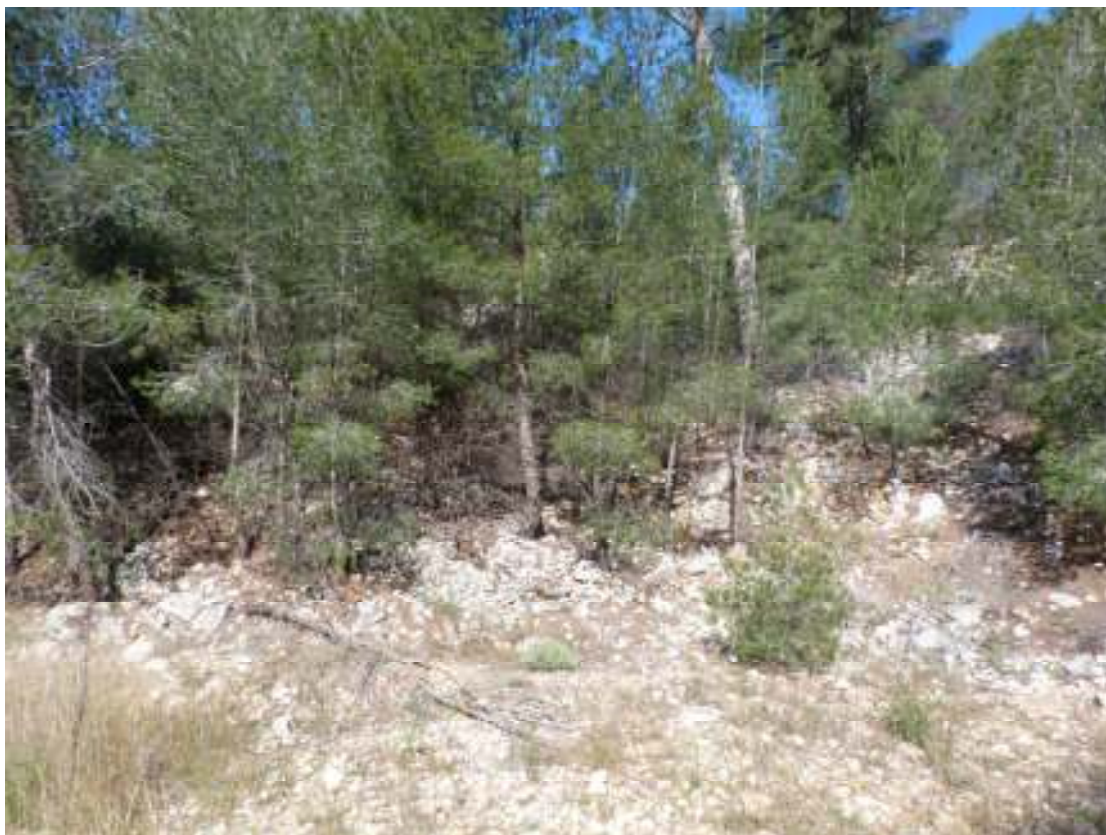
**Photographie n°21 : Aperçu des pierres et blocs reposant dans la pente du secteur**

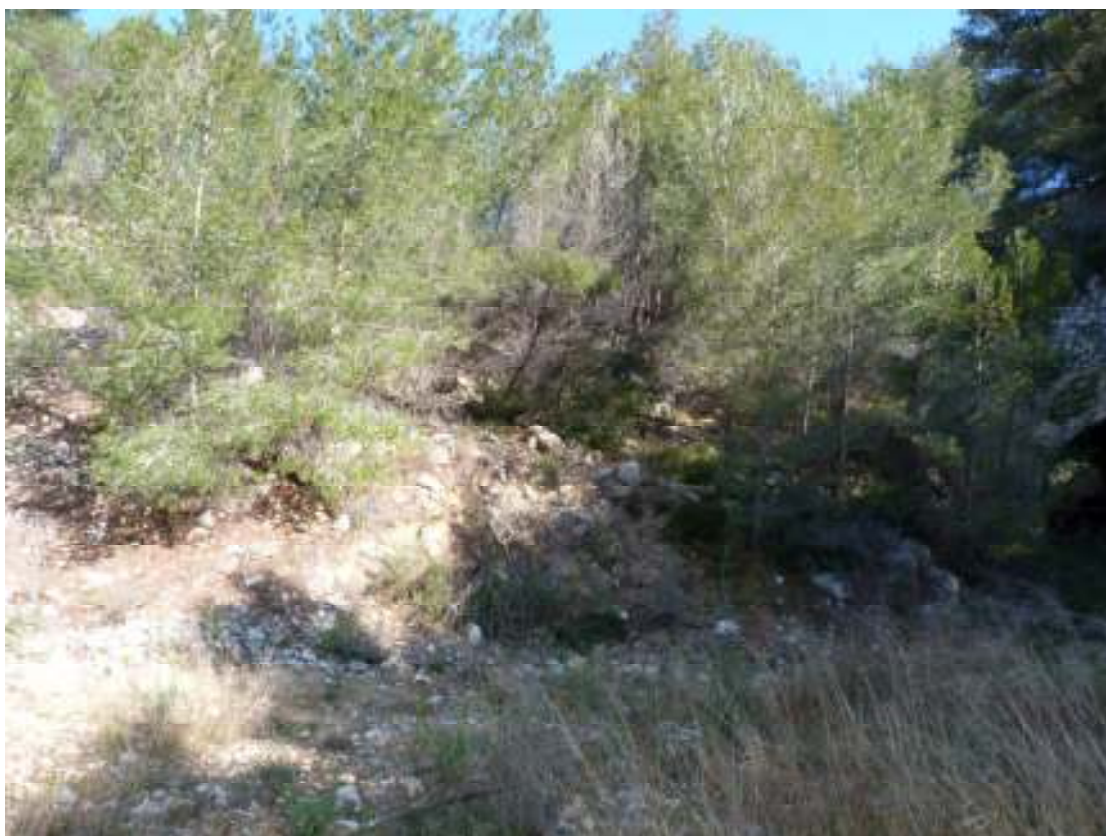
**Photographie n°22 : Aperçu des pierres et blocs reposant dans la pente du secteur**

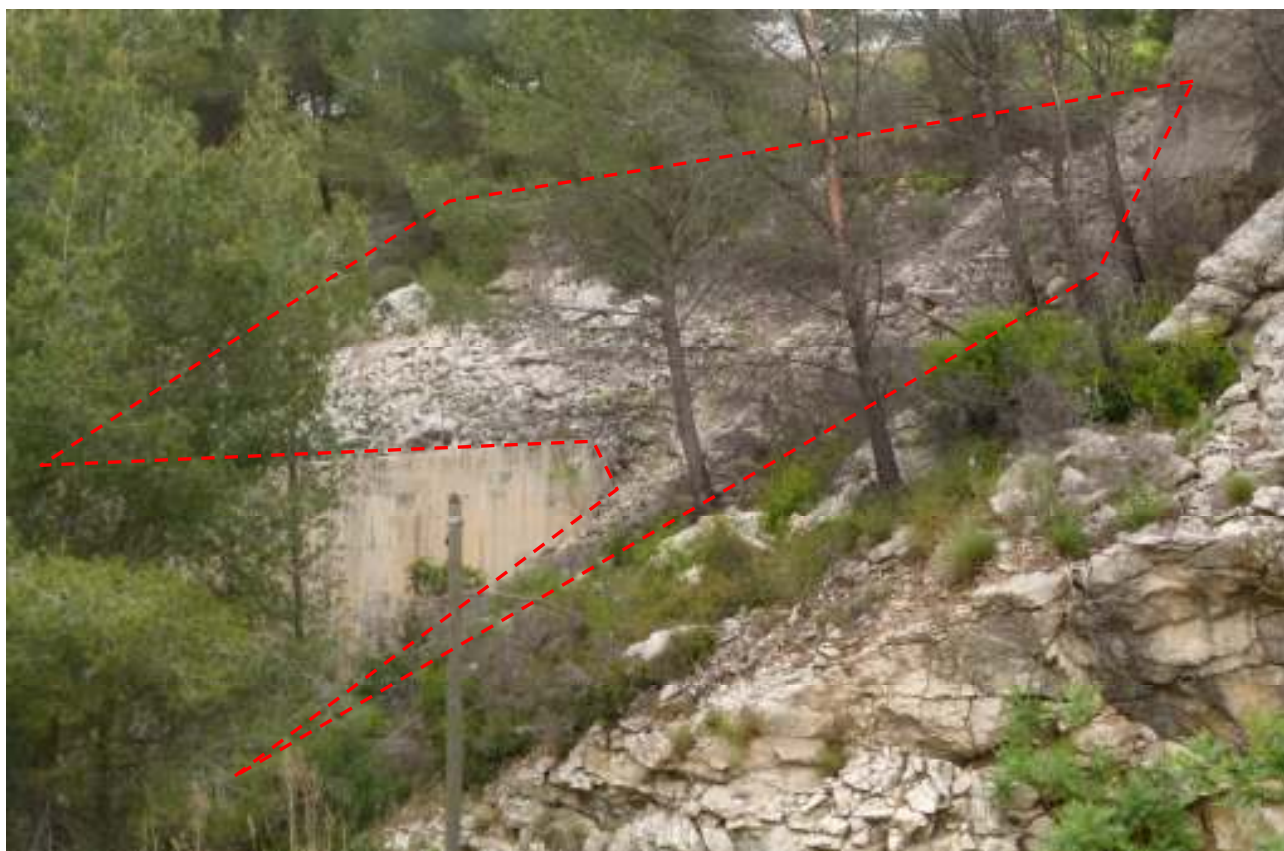
**Photographie n°23 : Remblai blocailleux situé au dessus de l'ouvrage hydraulique à l'extrémité Nord du secteur**

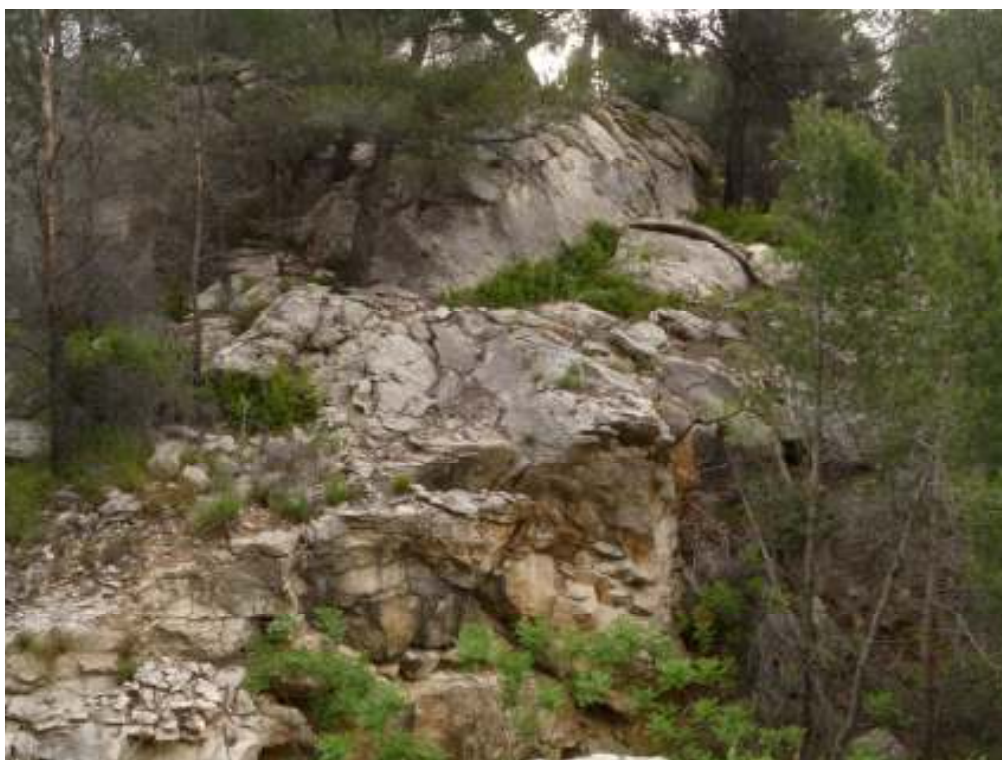
**Photographie n°24 : Partie médiane du secteur constituée de 2 barres calcaires**

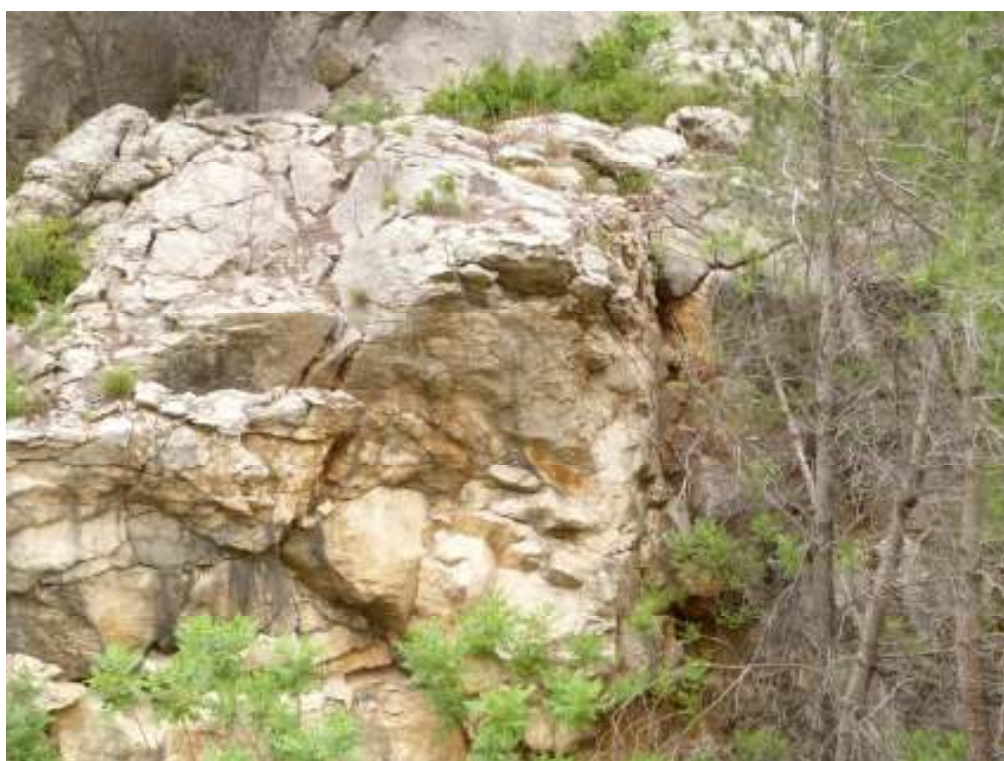
**Photographie n°25 : Masse rocheuse fortement désolidarisée en pied de la barre calcaire**

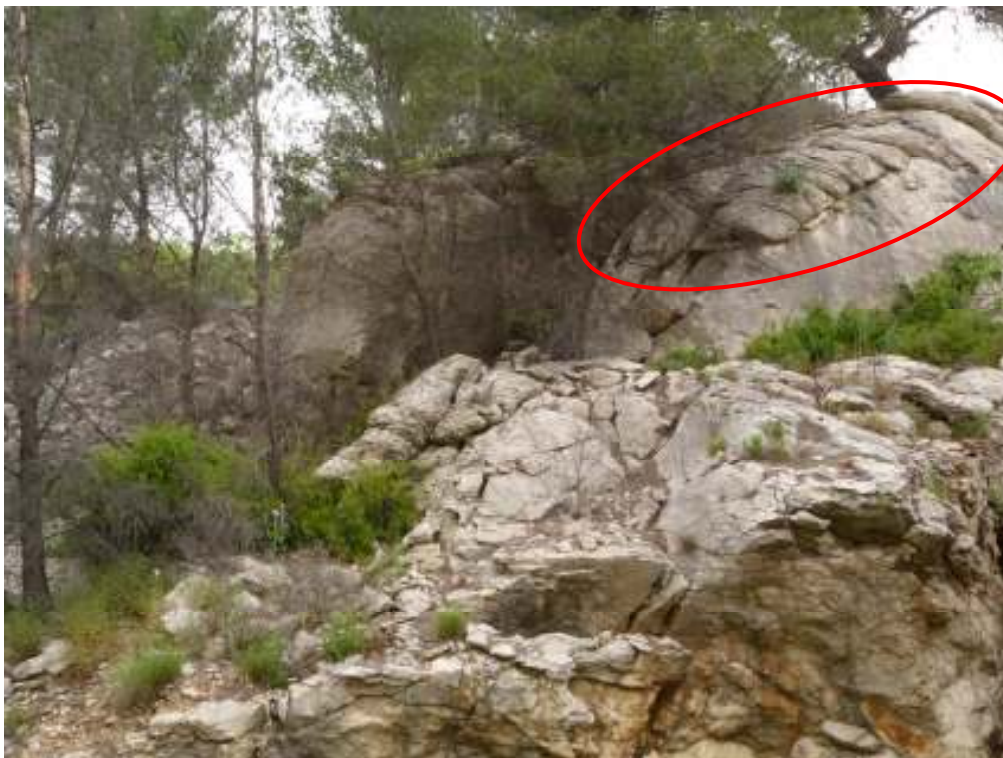
**Photographie n°26 : Masse Ecaillage superficiel de la frange supérieure de la barre calcaire**

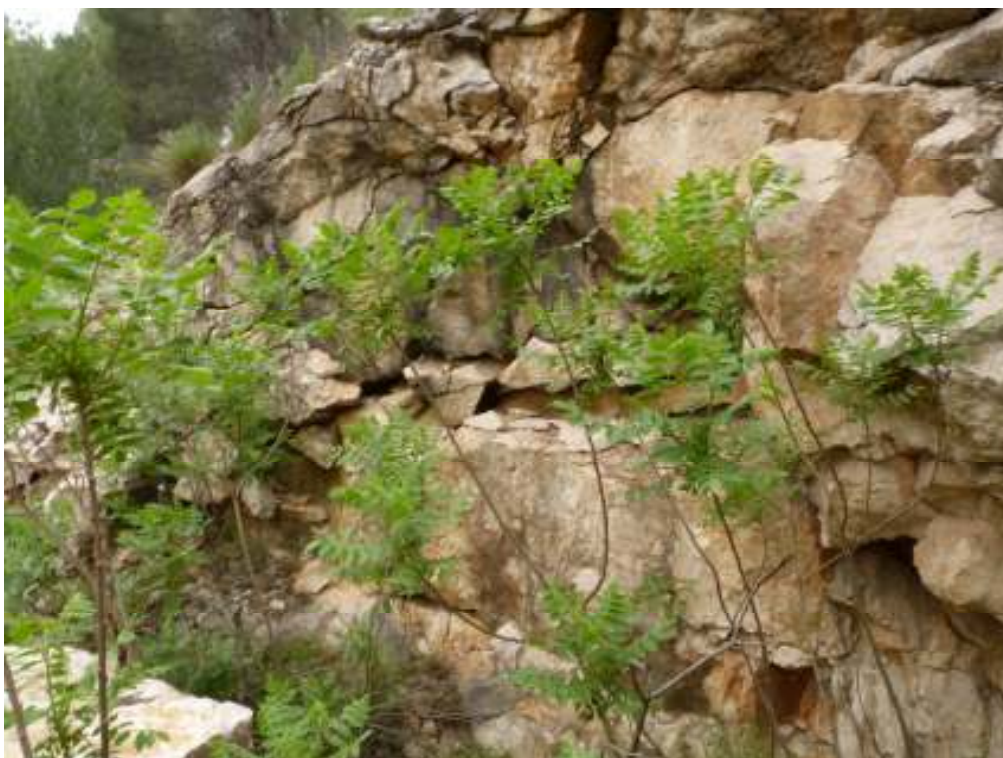
**Photographie n°27 : Pied de la barre calcaire, fortement fracturé**

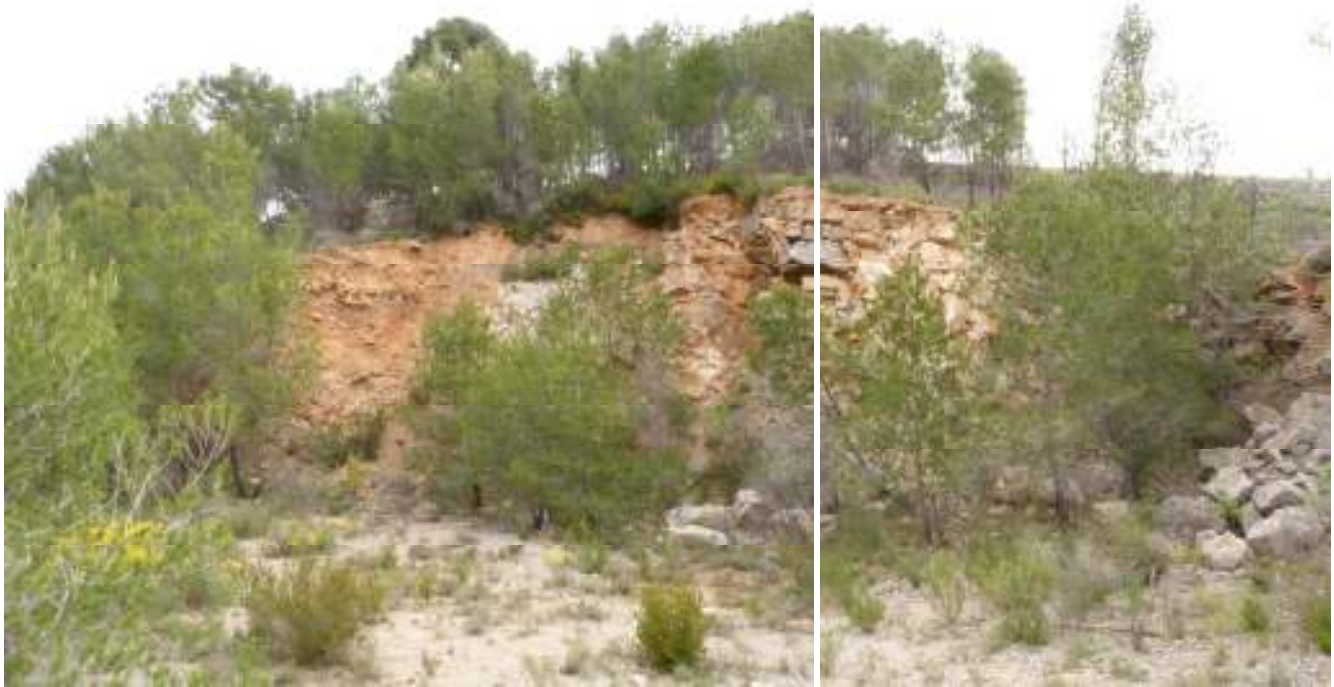
**Photographie n°28 : Extrémité Sud-Est du secteur, surmontant une plateforme plane**

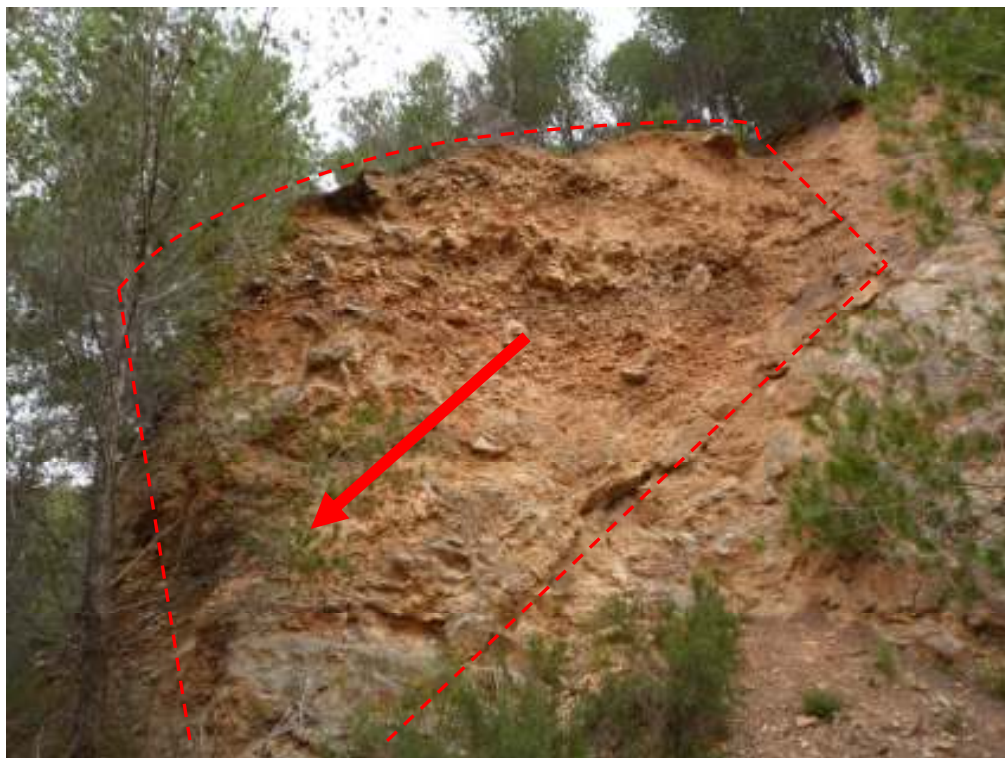
**Photographie n°29 : Paquets de brèches (60 à 80m3) menaçant de s'effondrer**

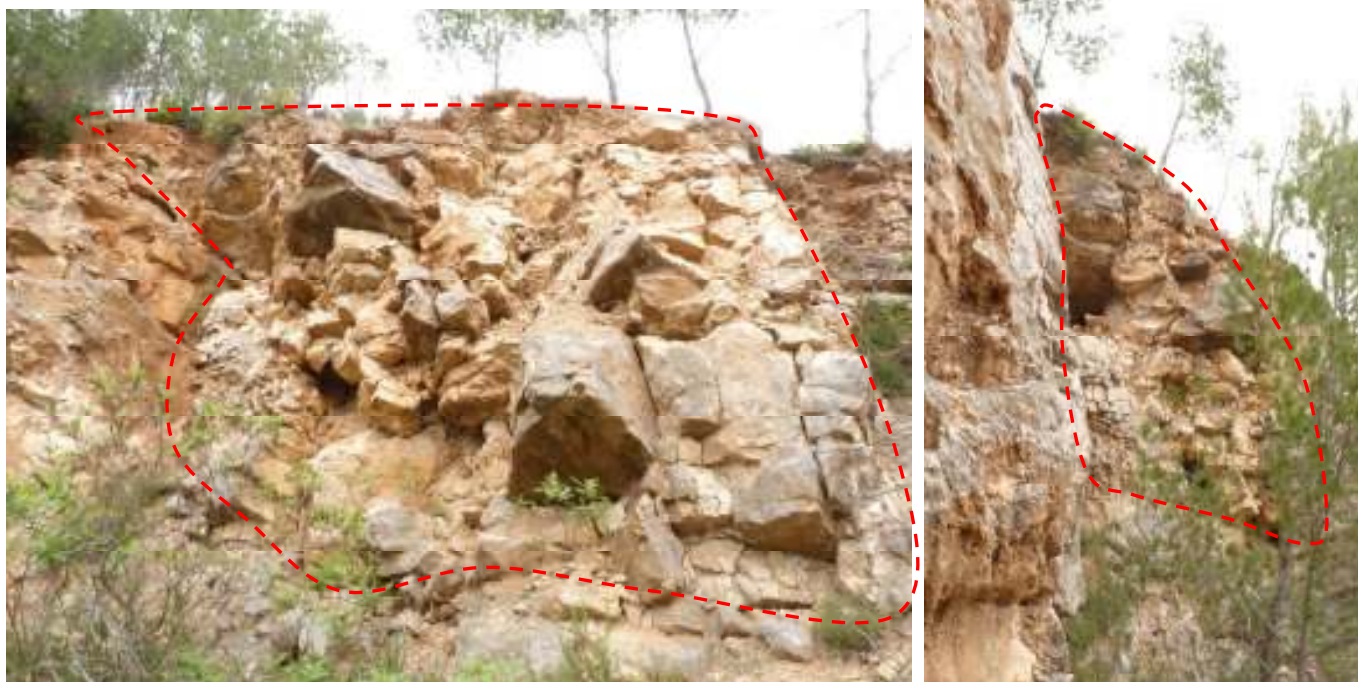
**Photographies n°30 et 31 : Portion calcaire située dans l'éboulis du secteur 4 présentant un paquet rocheux désolidarisé du massif et menaçant de s'effondrer**

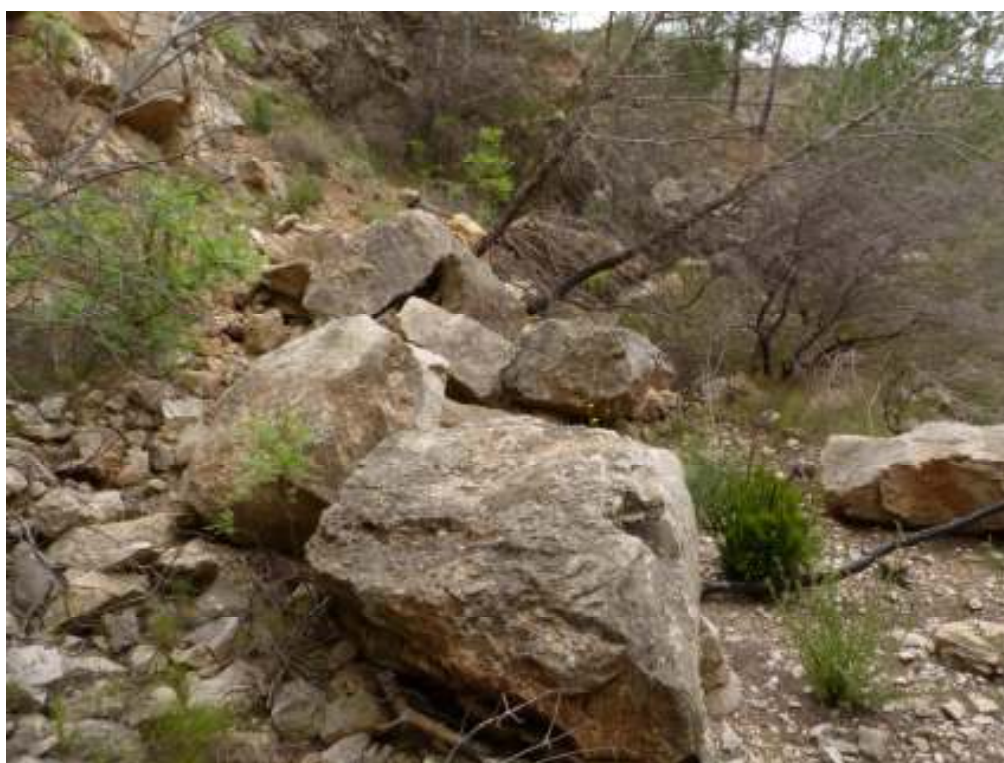
**Photographie n°32 : Exemple de blocs effondrés du paquet rocheux et tombés sur la plateforme**

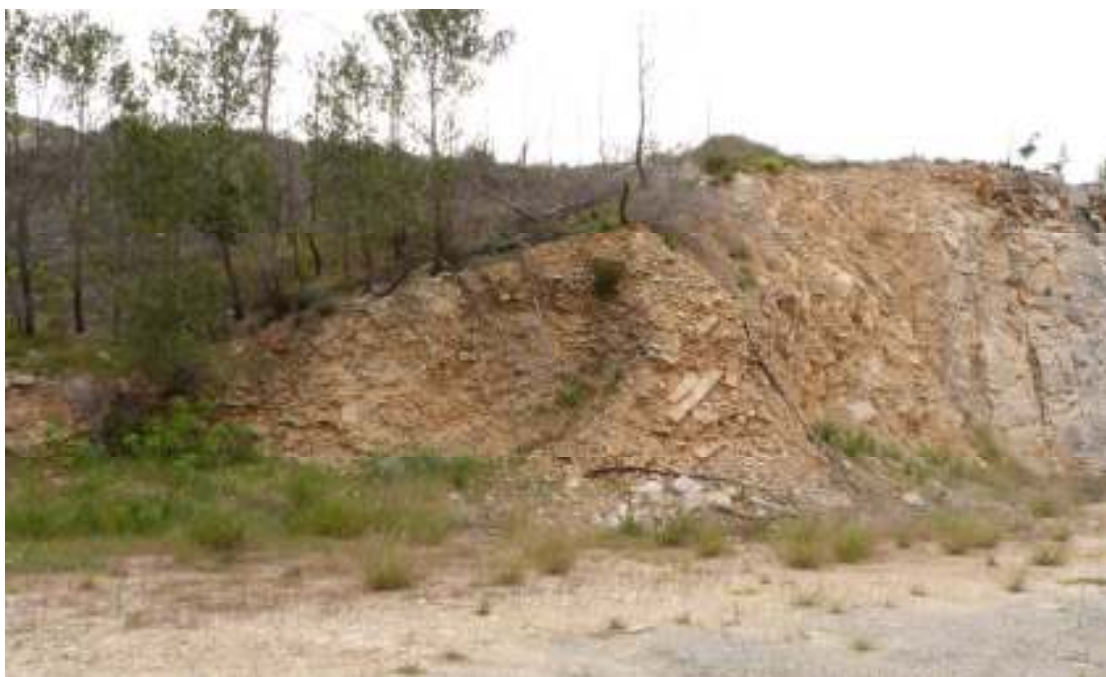
**Photographie n°36 : Aperçu de la pente du secteur n° 6**

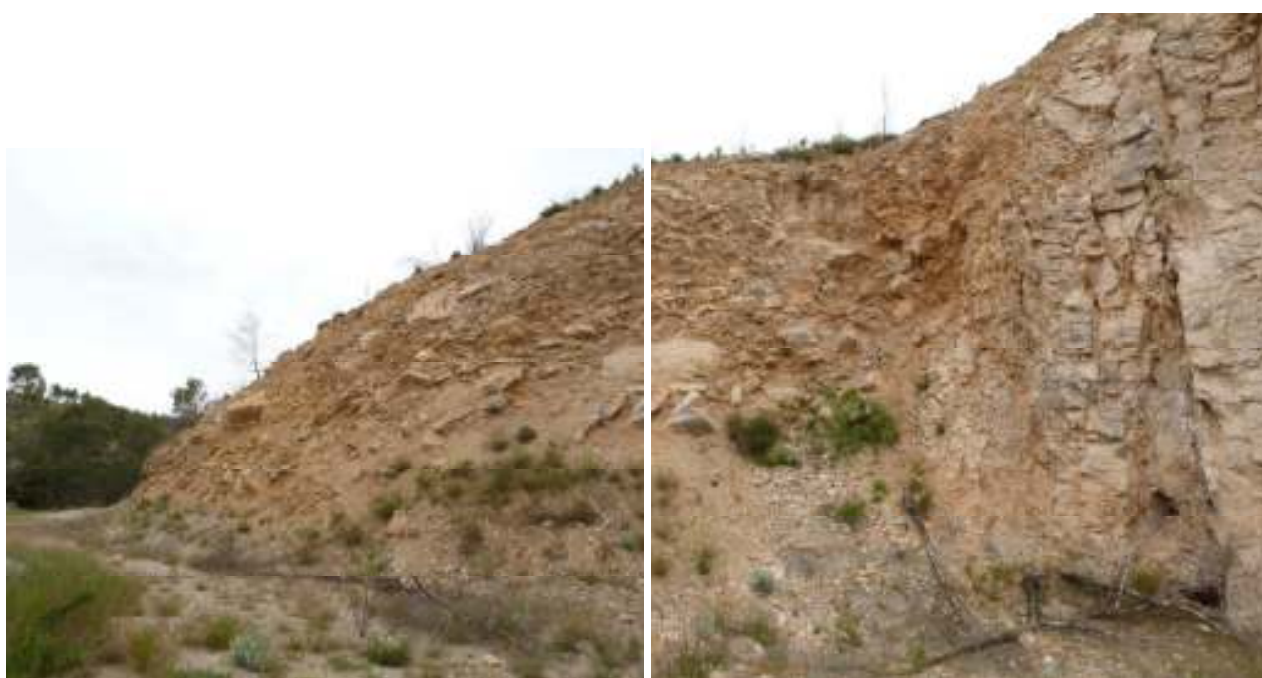
**Photographie n°37 : Eboulis consolidé constitué de b blocs (localement >1m<sup>3</sup>)**

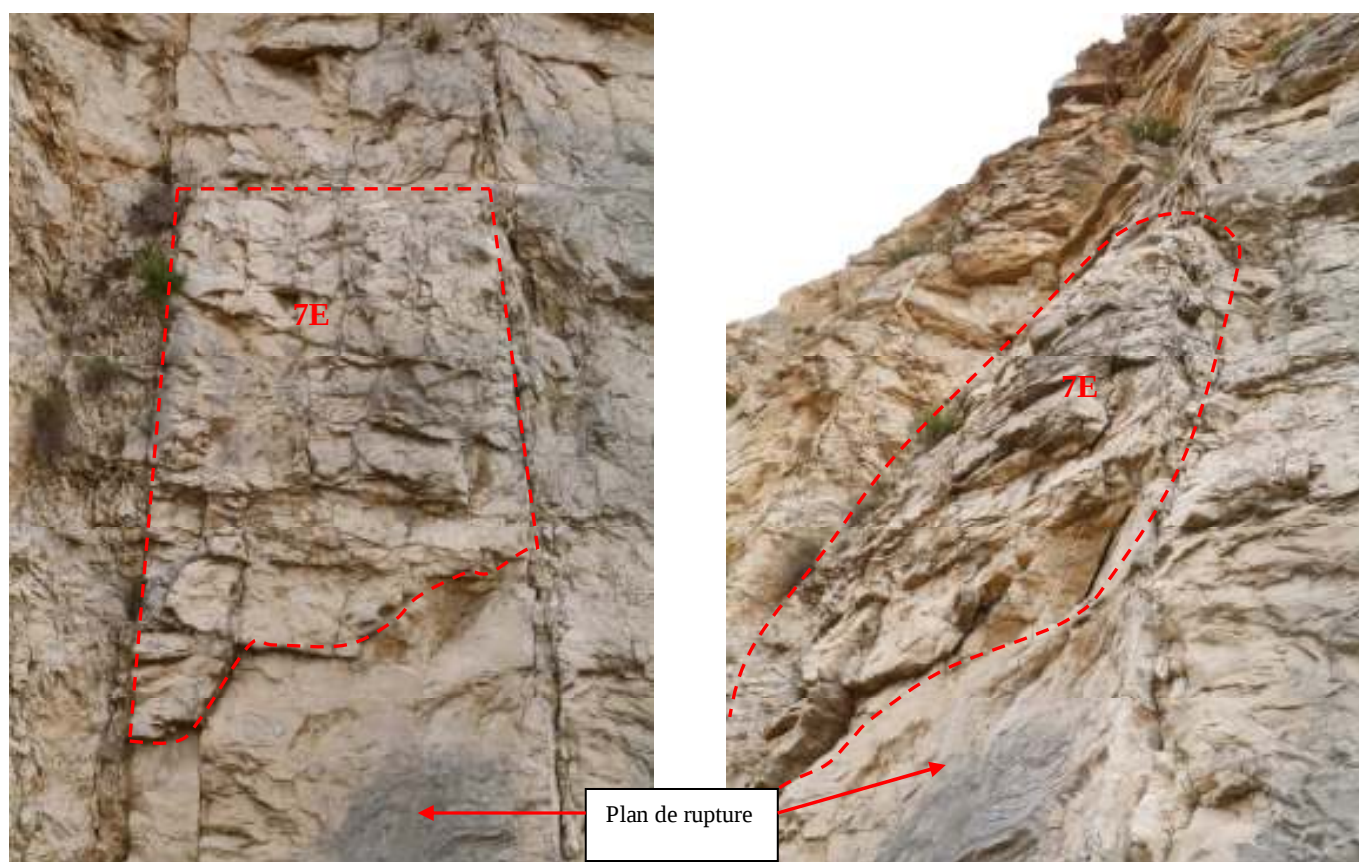
- la plaque **7E** est un écaillage superficiel du talus (environ  $2.6\text{m}^3$ ) désolidarisant de fines plaques suivant des diaclases et/ou des plans de rupture compris entre  $70^\circ$  et  $90^\circ/\text{Hz}$  (cf. photographies n°47 et 48) ;

**Photographies n°47 et 48 : Ecaillage superficiel 7E,  
aperçu du plan de rupture**

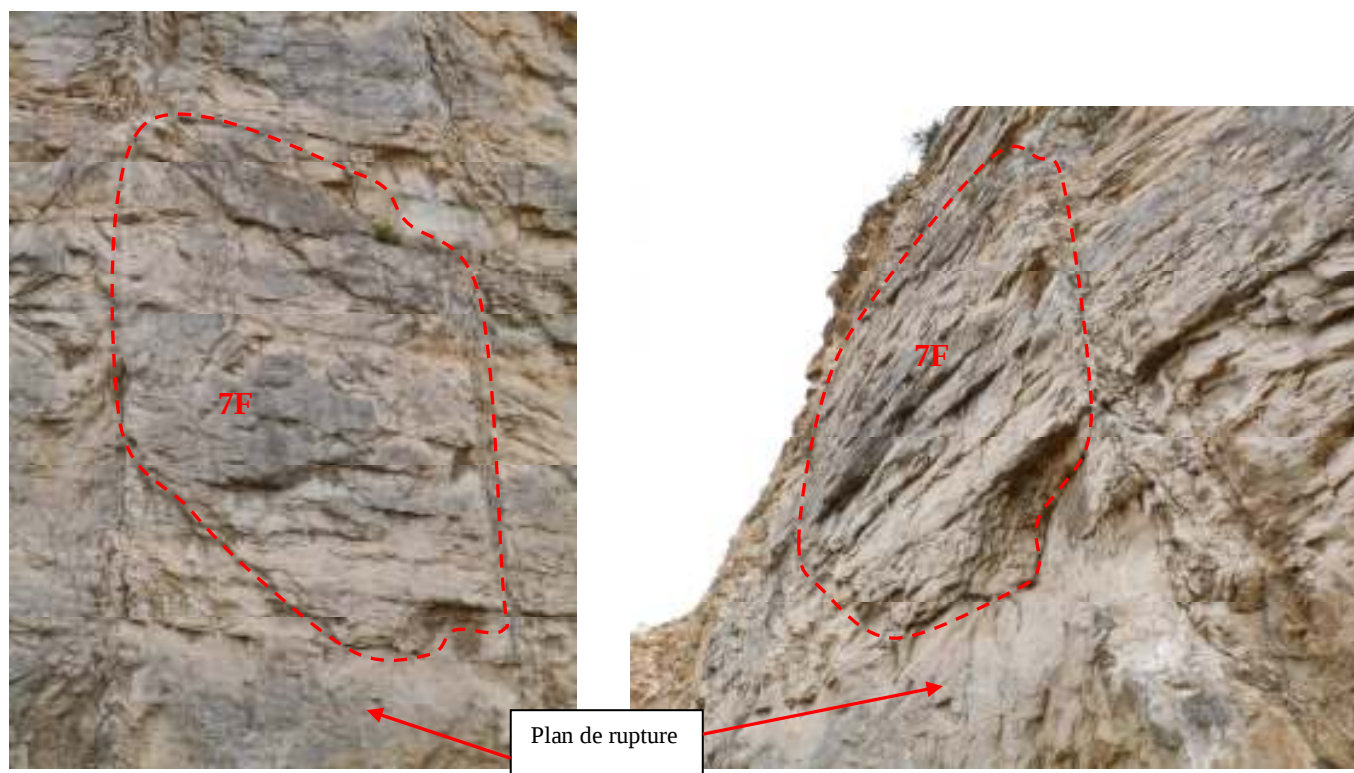
- la plaque **7F** est un écaillage superficiel du talus (environ  $7.8\text{m}^3$ ) désolidarisant de fine plaque suivant des diaclases et/ou des plans de rupture compris entre  $70^\circ$  et  $90^\circ/\text{Hz}$  (cf. photographies n°49 et 50) ;

**Photographies n°49 et 50 : Ecaillage superficiel 7F, aperçu du plan de rupture**

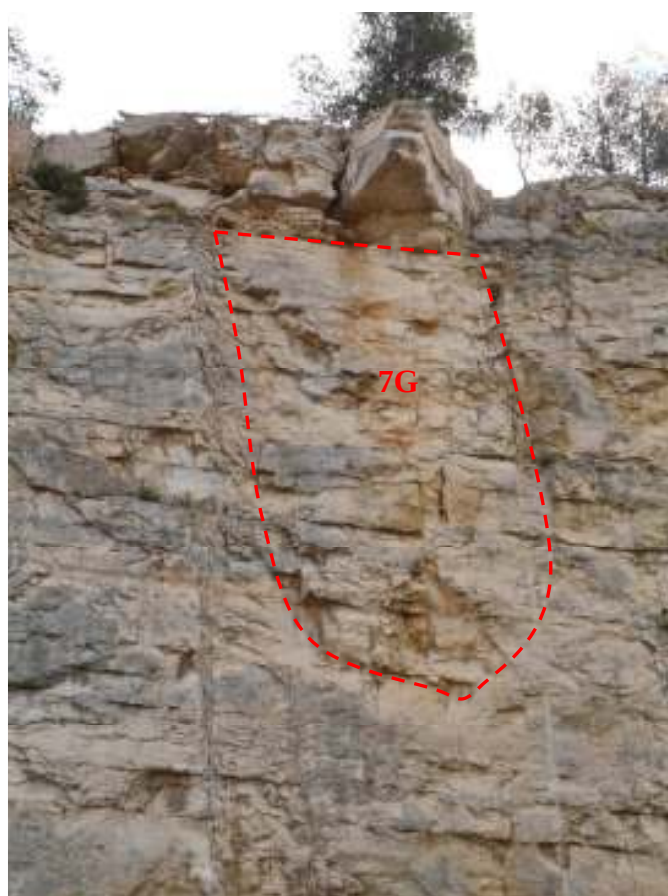
**Photographie n°51 : dièdre 7G soutenant le surplomb 7C**

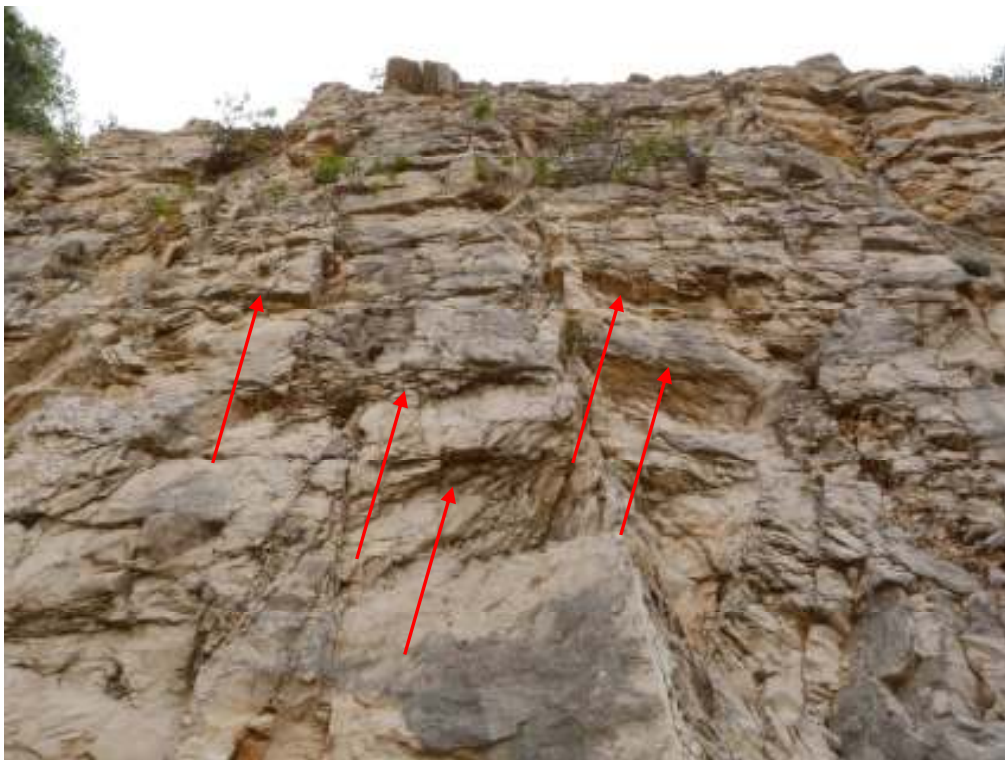
- la zone **7L** est une grande surface du talus affectée par un écaillage superficiel (environ  $0.3$  à  $0.6\text{m}^3$ ), suivant des diaclases et/ou des plans de rupture compris entre  $70^\circ$  et  $90^\circ/\text{Hz}$  (cf. photographies n°57 et 58) ;

**Photographie n°58 : Ecaillage superficiel visible en surface de talus 7L (nombreuses plaques d'1 à 2 m<sup>3</sup>)**
