## SOLEAM

### REALISATION D'UNE AIRE D'ACCUEIL DES GENS DU VOYAGE LA CIOTAT (13600)

#### PHASE 1A - Etude préliminaire G11 : Diagnostic des falaises de l'ancienne carrière

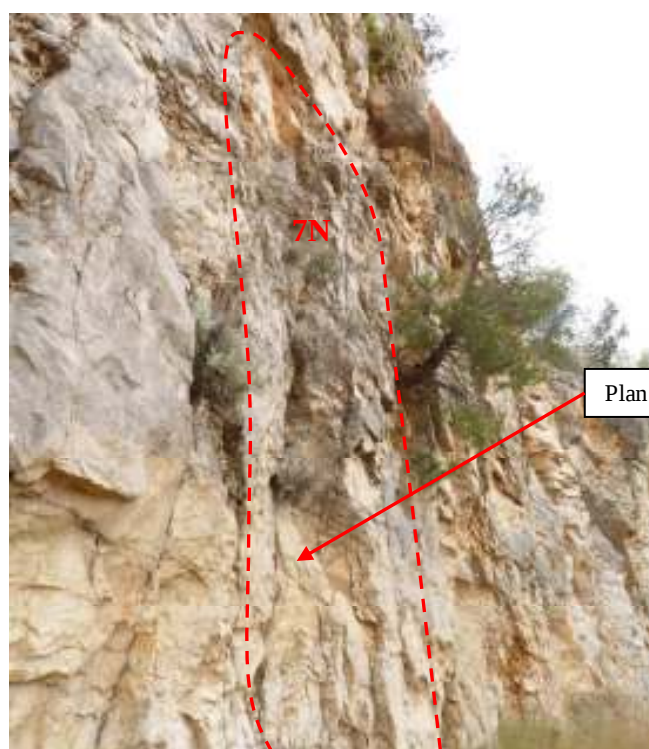
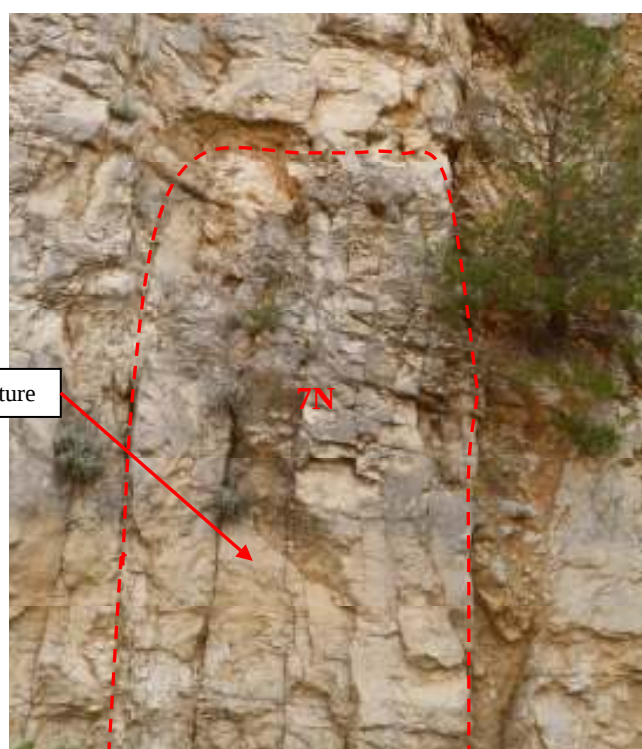
**Photographies n°61 et 62 : Assise 7N soutenant l'ensemble 7M et présentant un plan de rupture**

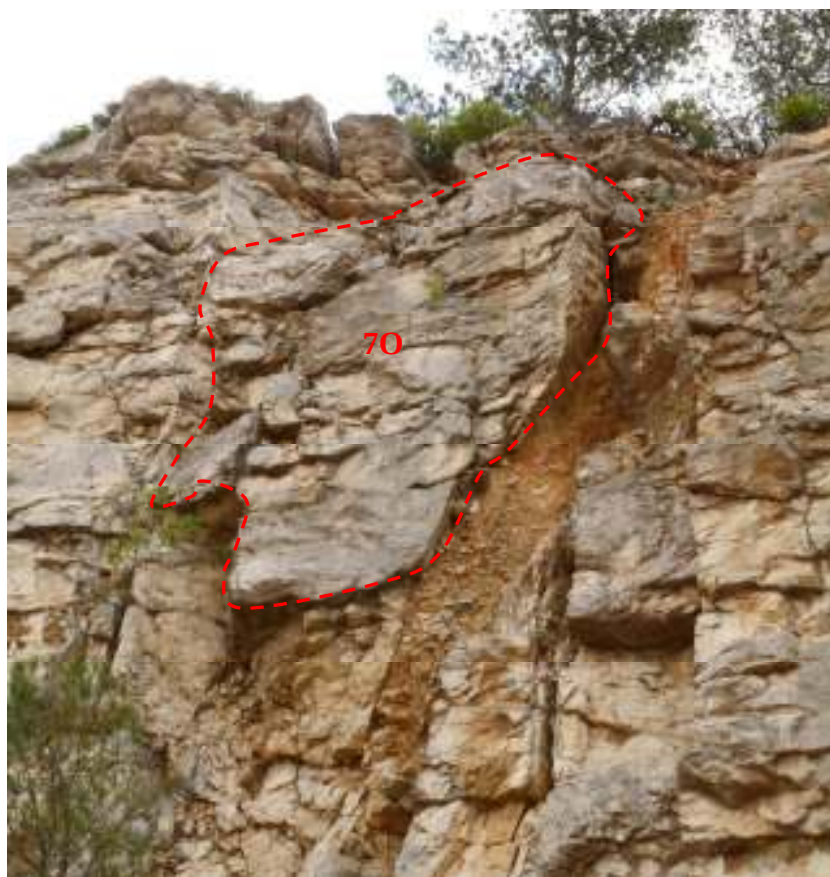
**Photographie n°63 : Masse 7O posée dans une zone de brèche partiellement lessivée**

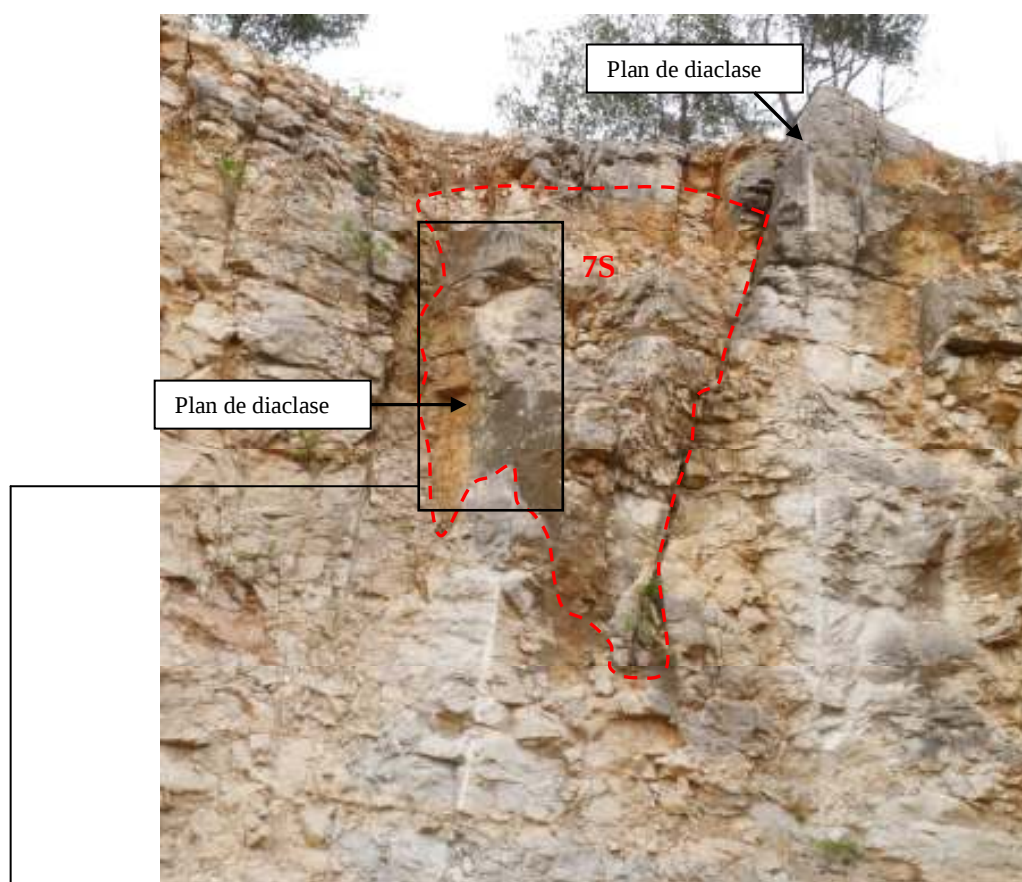
- le prisme **7S**, de volume environ  $72\text{m}^3$ , présente à l'arrière des fissures semblant récentes et pouvant traduire un déplacement (cf. photographies n°71 à 72) ;

**Photographie n°71 : Localisation de l'ensemble 7S partiellement désolidarisé par une diaclase**

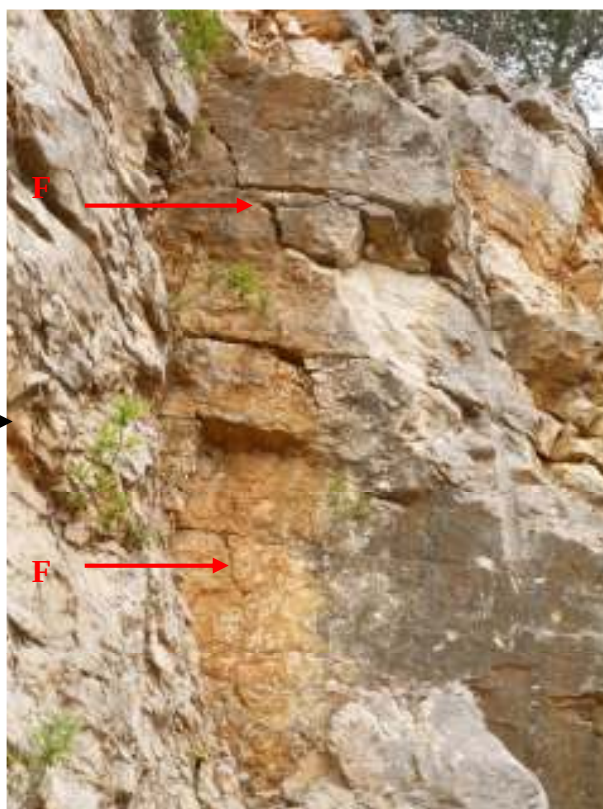
**Photographie n°72 : Fissures de rupture visibles sur l'un des plans de diaclase**

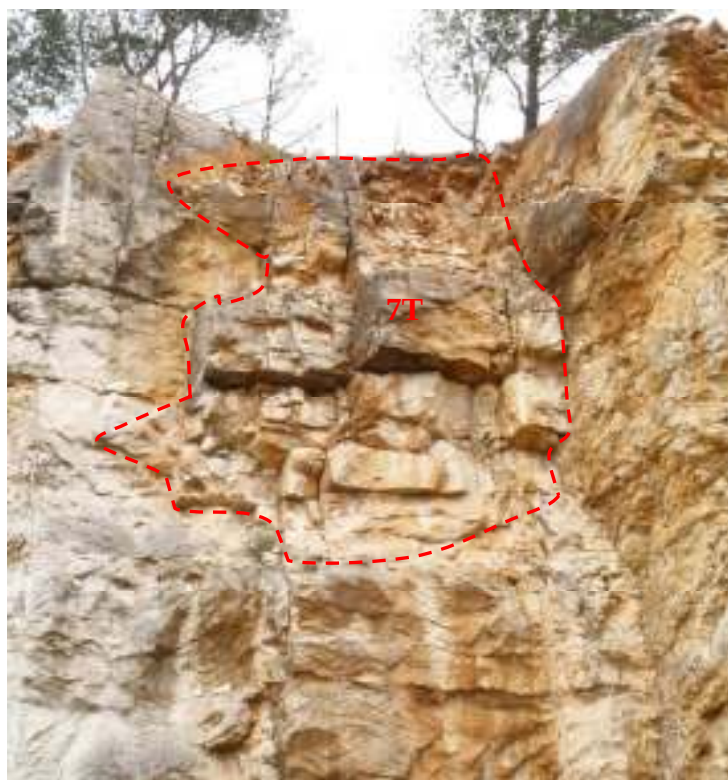
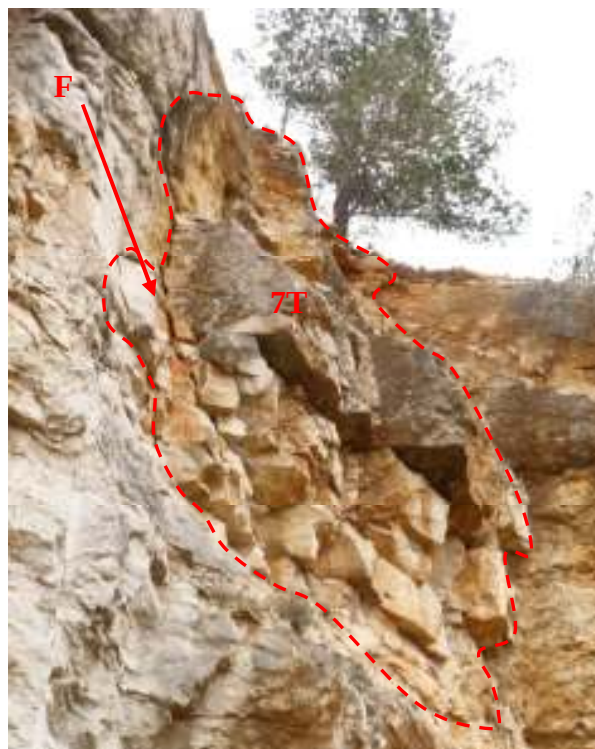
- le paquet rocheux **7T**, de volume environ  $14\text{m}^3$ , constitué de blocs ( $0.2 \times 0.2 \times 0.2\text{m}$  à  $0.8 \times 0.8 \times 1.2\text{m}$ ), est désolidarisé du massif par une fissure ouverte (cf. photographies n°73 et 74) ;

**Photographies n°73 et 74 : Paquet rocheux 7T décomposé en blocs (0.2x0.2x0.2 à 0.8x0.8 à 1.2m) présentant une fissure ouverte à l'arrière**

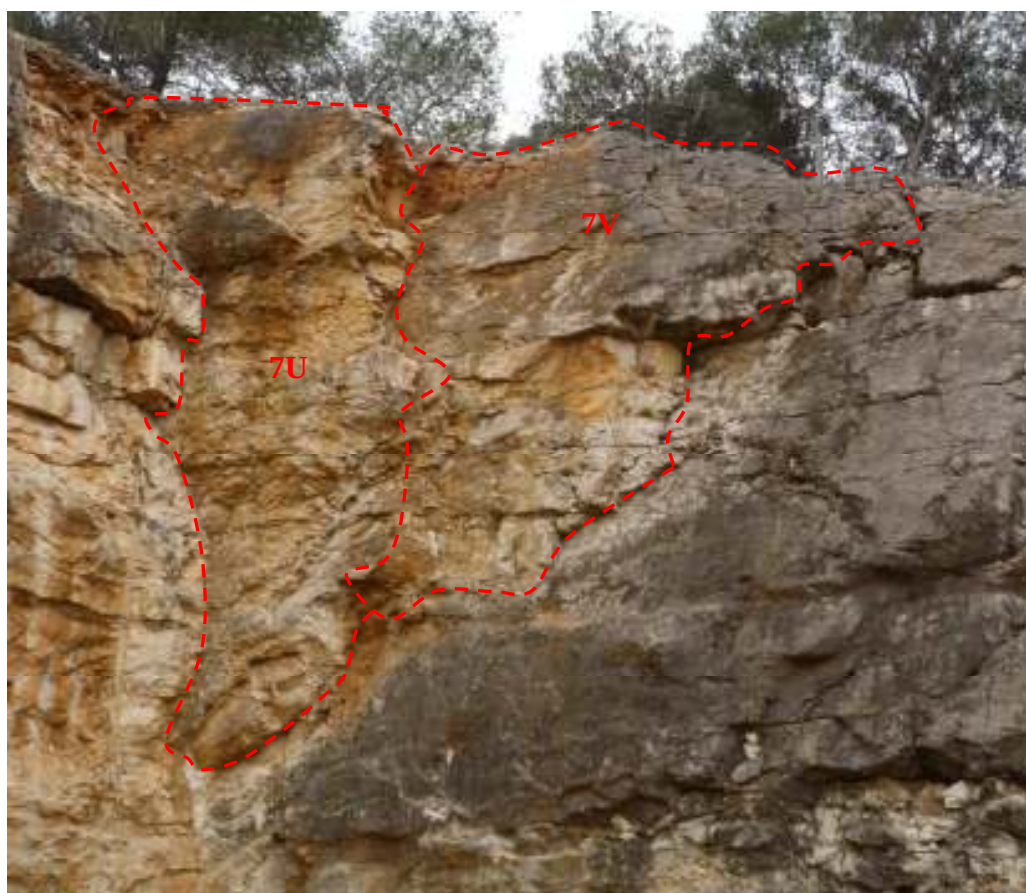
- la plaque **7U**, de volume environ  $8\text{m}^3$ , est partiellement butée en partie Est et surplombante côté Ouest (cf. photographies n°75 et 76) ; au droit de la surface, quelques fissures sont visibles et peuvent libérer des blocs de  $1/2\text{m}^3$  (cf. photographie n°77) ;

- la plaque **7V**, d'environ  $9\text{m}^3$ , est butée par **7U** en partie Est et surplombante côté Ouest (cf. photographies n°75 et 78) ; au droit de la surface, quelques fissures sont visibles et peuvent libérer des blocs, de  $1/2\text{m}^3$  à plusieurs  $\text{m}^3$  (cf. photographie n°79) ;

**Photographie n°75 : Localisation des plaques 7U et 7V**

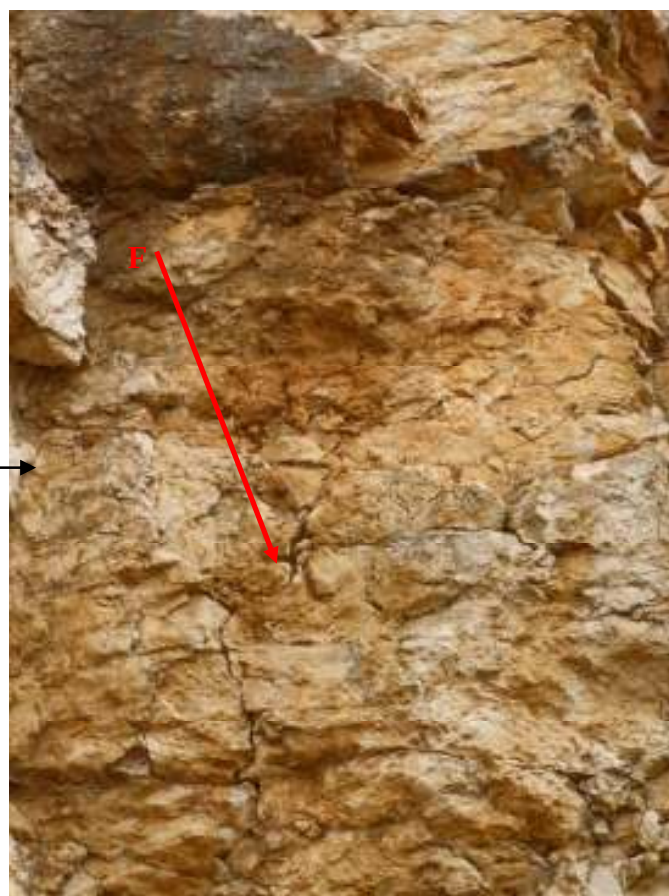
**Photographie n°77 : Aperçu de fissure de rupture visible dans la plaque 7U**

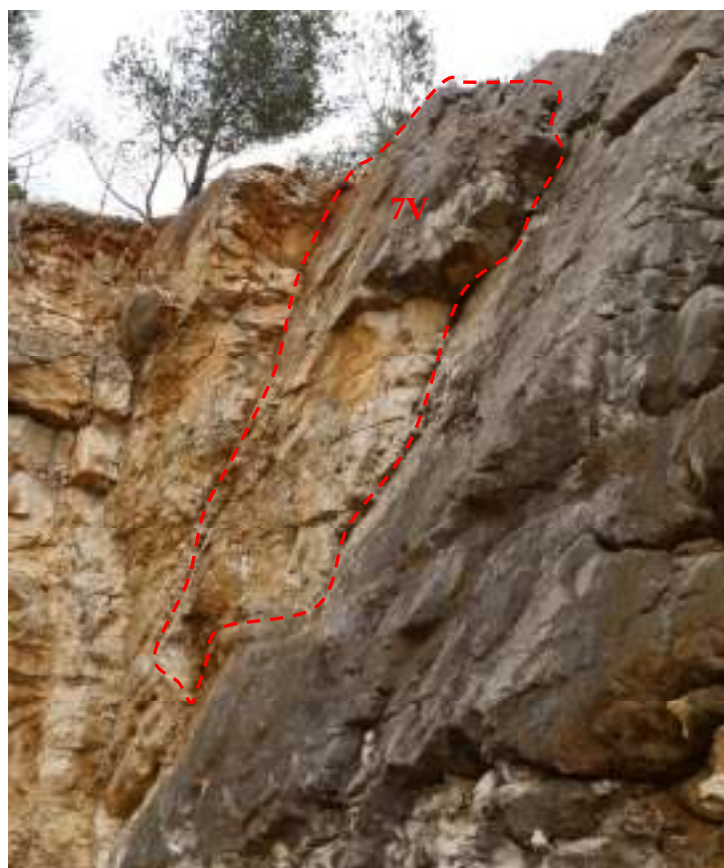
**Photographie n°78 : Plaque 7V posée sur un plan défavorable et partiellement butée par la plaque 7U**

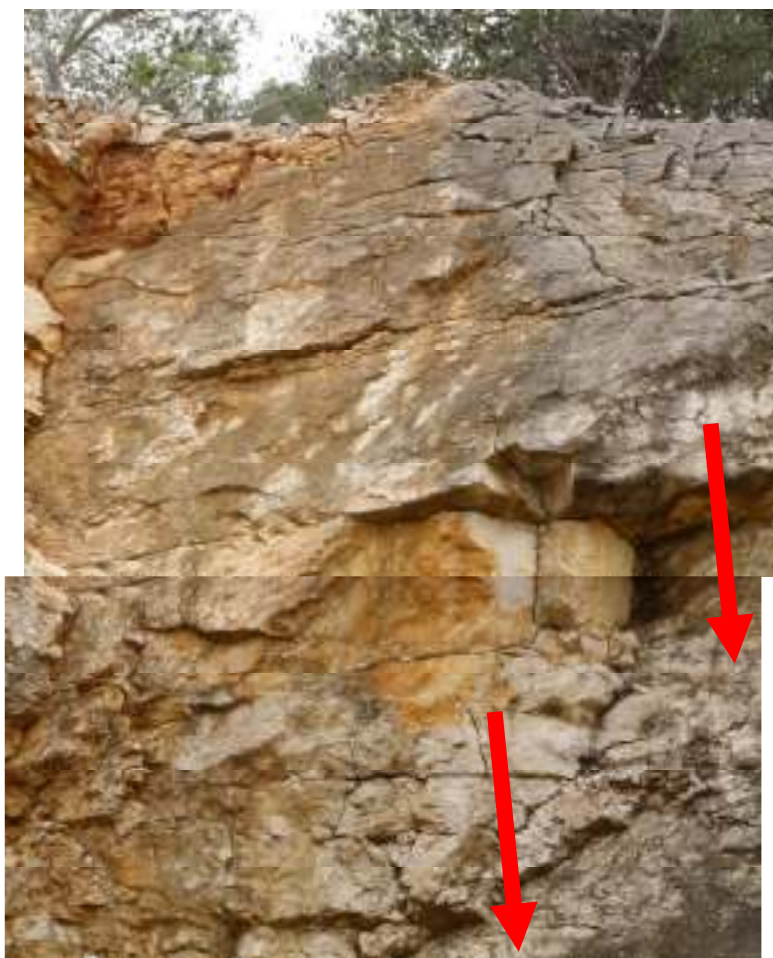
**Photographie n°79 : Possibilité de chute de blocs par rupture de surplomb au droit de la plaque 7V**

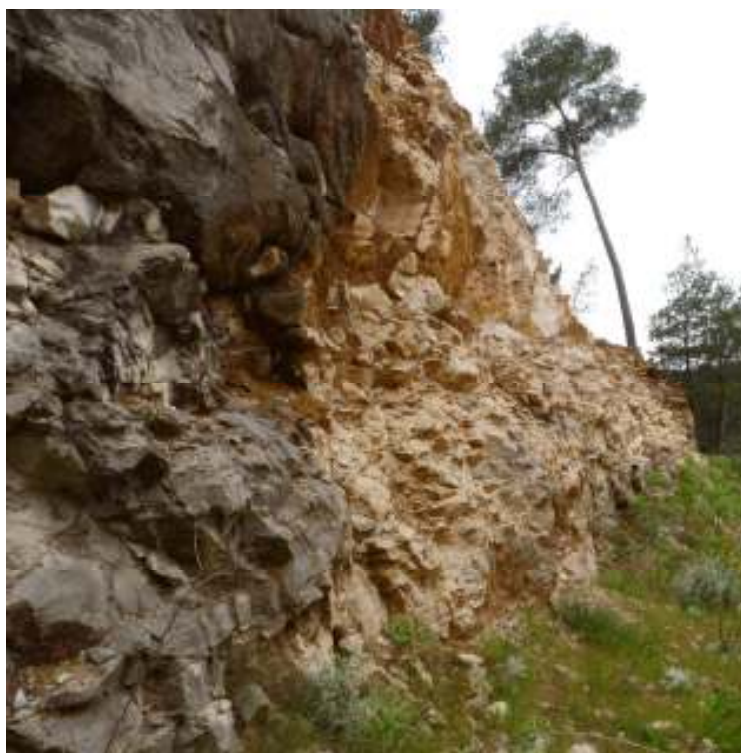
**Photographie n°80 : Aperçu des nombreuses pierres posées sur le talus 7W**

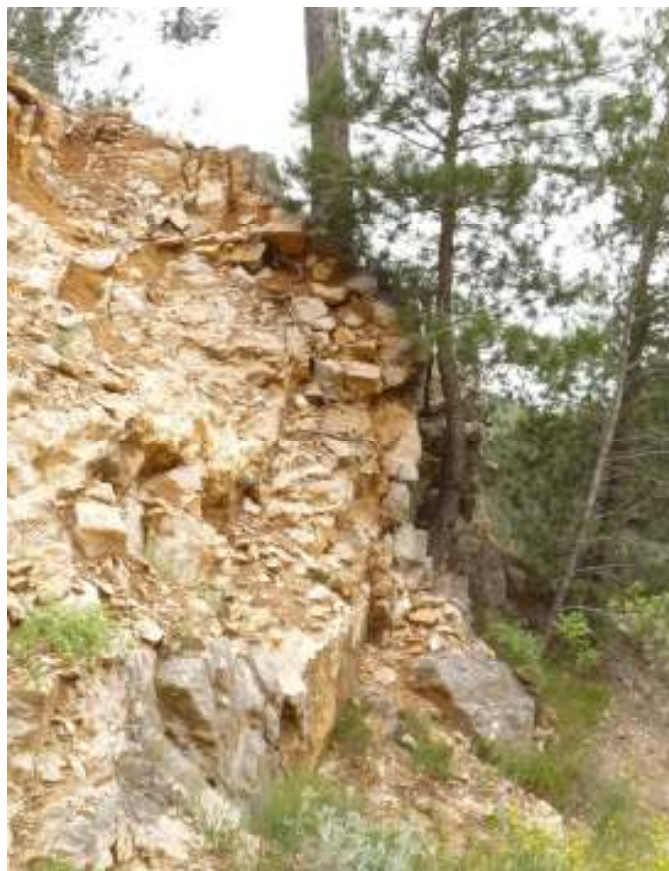
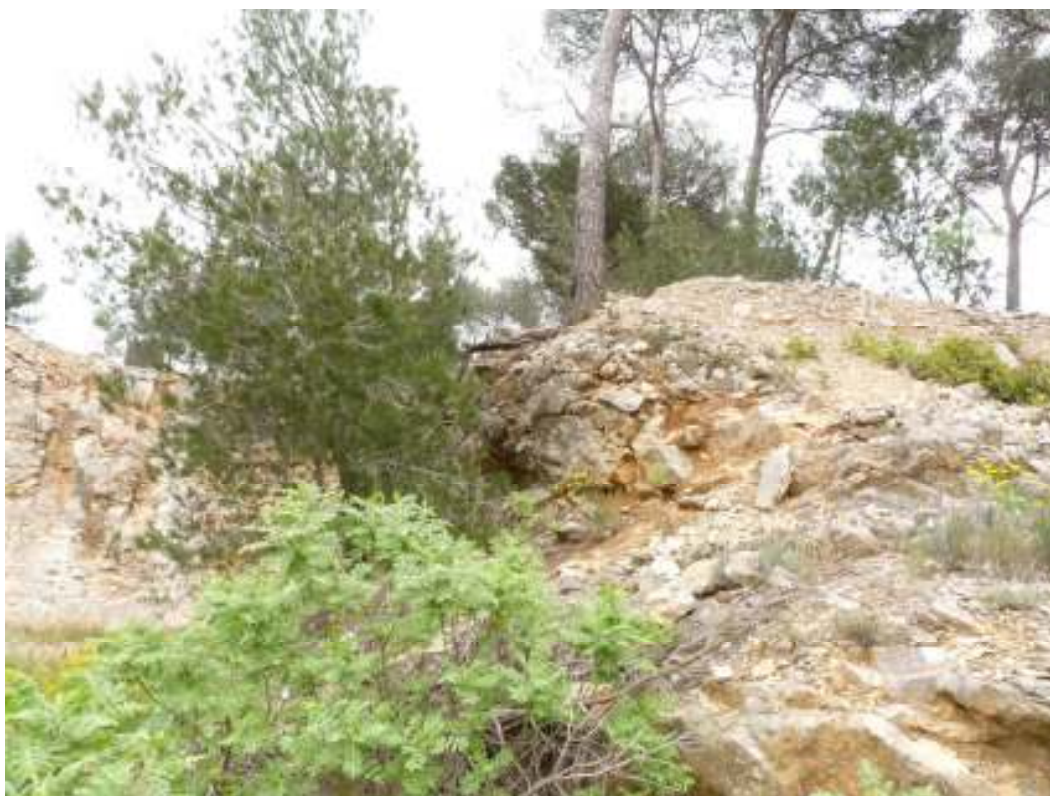
**Photographies n°81 et 82 : Végétation fracturant le rocher et désolidarisant des pierres, au droit de la zone 7X**
