DOSSIER DE DIAGNOSTICS TECHNIQUES AMIANTE

Référence : D-19332 - ALTAREA COGEDIM Parcelle CR 6

Bien : **Maison individuelle 6**

Rapport de mission de repérage des matériaux et produits contenant de l'amiante avant démolition

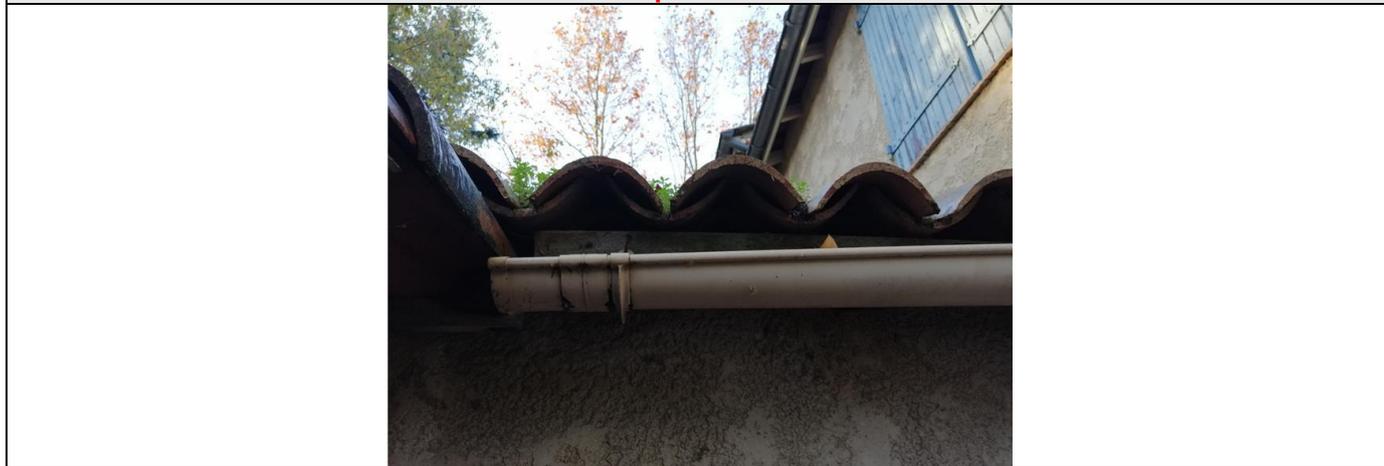
PRELEVEMENT : P002

Nom du client	Numéro de dossier	Pièce ou local
ALTAREA COGEDIM	D-19332 - ALTAREA COGEDIM Parcelle CR 6	Toiture
Matériau	Date de prélèvement	Nom de l'opérateur
Fibrociment	28/11/2019	LEMONNIER PIERRE
Localisation	Résultat	
plaques ondulées sous tuiles - Toutes zones	Présence d'amiante

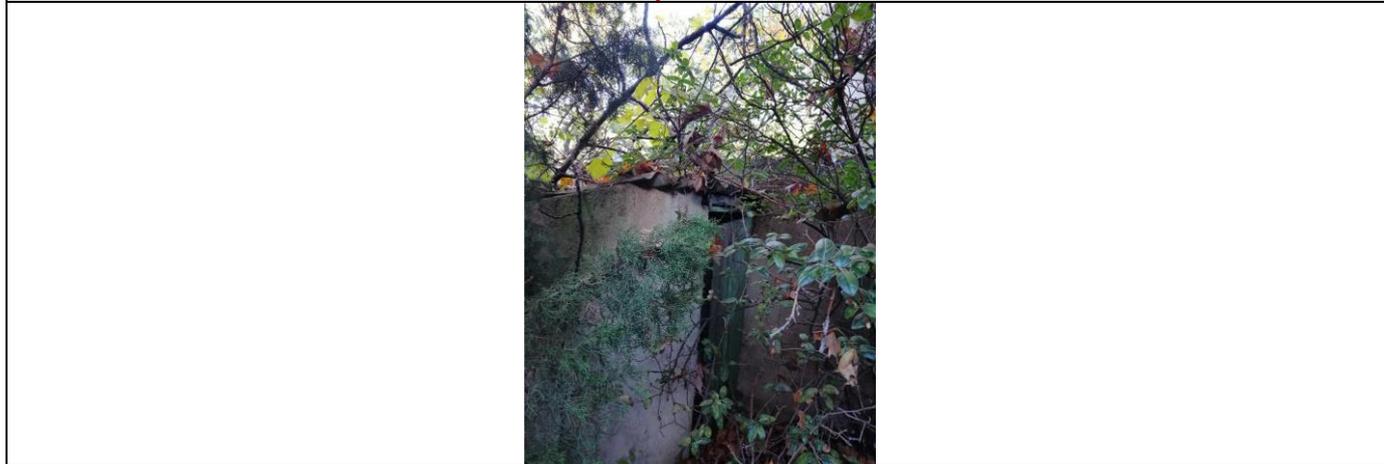
PRELEVEMENT : P003

Nom du client	Numéro de dossier	Pièce ou local
ALTAREA COGEDIM	D-19332 - ALTAREA COGEDIM Parcelle CR 6	Abri WC jardin
Matériau	Date de prélèvement	Nom de l'opérateur
Fibrociment	28/11/2019	LEMONNIER PIERRE
Localisation	Résultat	
toiture plaques ondulées fibrociment - Plafond	Présence d'amiante

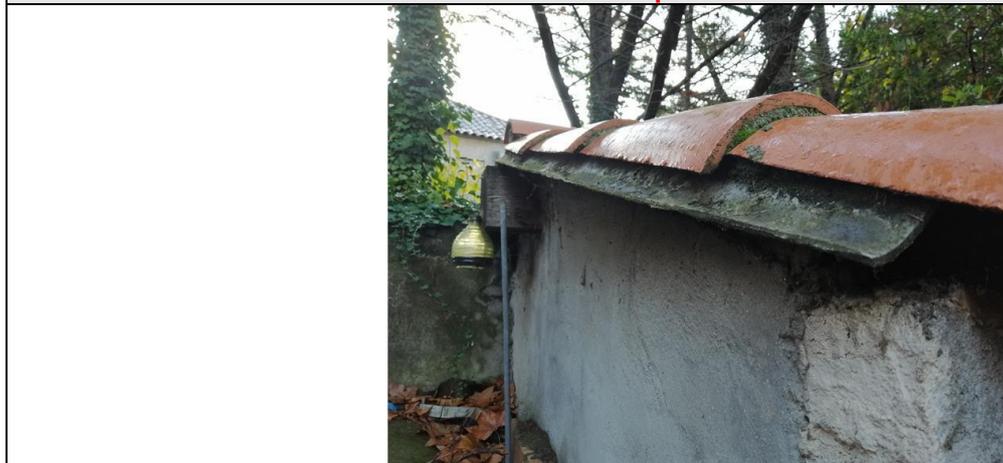
PRELEVEMENT : P008

Nom du client	Numéro de dossier	Pièce ou local
ALTAREA COGEDIM	D-19332 - ALTAREA COGEDIM Parcelle CR 6	Annexe
Matériau	Date de prélèvement	Nom de l'opérateur
Fibrociment	28/11/2019	LEMONNIER PIERRE
Localisation		Résultat
toiture plaques ondulées fibrociment - Plafond		Présence d'amiante

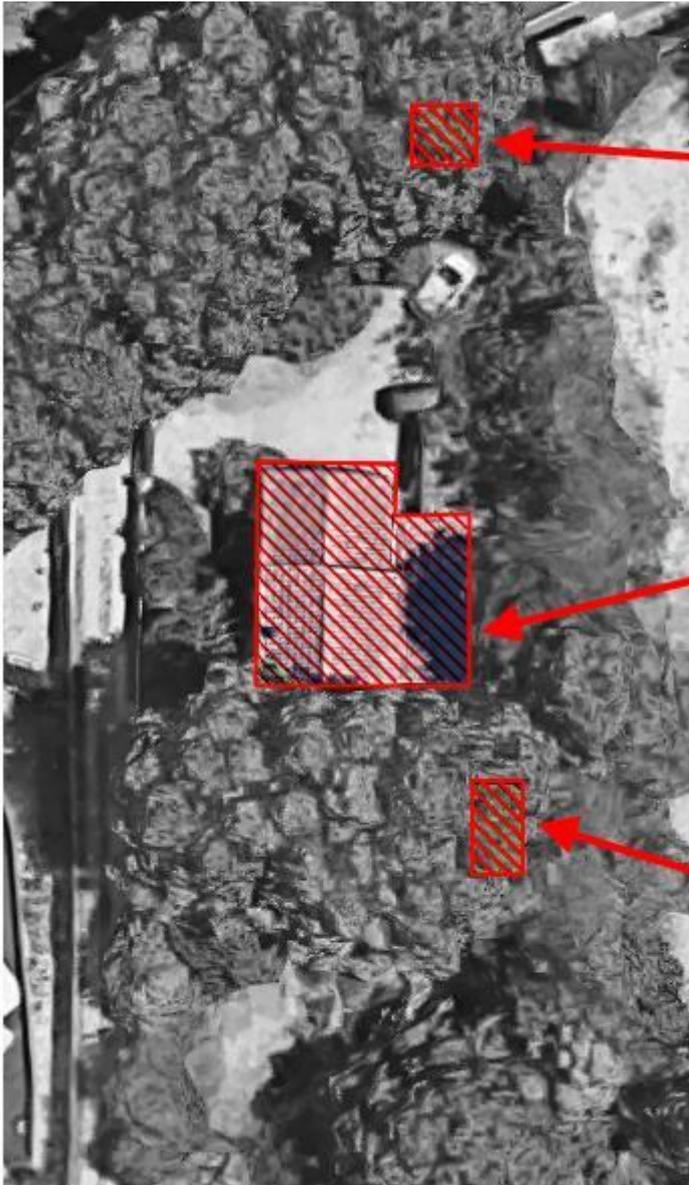
PLANCHE DE REPERAGE USUEL				
N° dossier :	D-19332 - ALTAREA COGEDIM Parcelle CR 6		Adresse de l'immeuble :	Quartier la Pomone 13100 AIX-EN-PROVENCE
N° planche :	2/5	Version : 0		
Origine du plan :	Cabinet de diagnostics		Bâtiment – Niveau :	Cartographie positive Présence amiante

PRV 3
Plaques ondulées fibrociment
Toiture annexe

PRV 2
Plaques ondulées fibrociment
Toiture annexe

PRV 8
Plaques ondulées fibrociment
Toiture annexe
