Pré rapport de repérage amiante

Pré-rapport de repérage de l'amiante avant démolition d'un immeuble

Bien immobilier concerné	MGEN CALLELONGUE 44, rue Callelongue 13008 MARSEILLE
Propriétaire	MGEN Direction Immobilière 3, Square Max Hymans 75748 PARIS Cedex 15
Demandeur	MGEN Direction Immobilière 3, Square Max Hymans 75748 PARIS Cedex 15

N° dossier : 1704E19V0000024/ N° de canevas : AIX_5739 v2.07.01
Réf. du rapport : E19V0/17/765
Date(s) de visite : 02/05/2017 Date de commande :

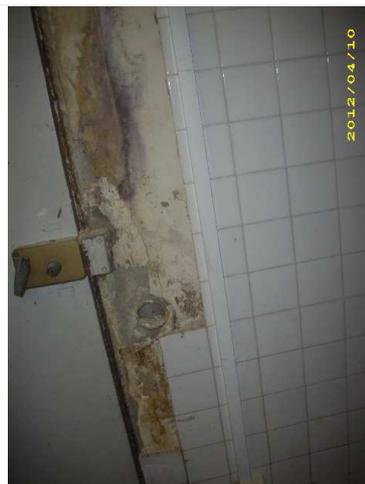
Composant : Colles des carrelages_{s4} (a)
 sur faïences blanche
 Local ECONOMAT-ATELIER (et archive COMPA)

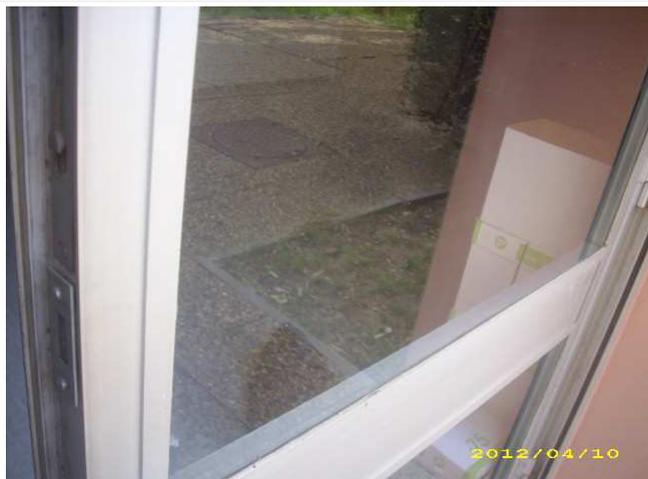
Composant : Joint de vitrage / menuiserie₅₀ (a)
mastic vitrier amianté
Menuiseries Aluminium local ADOSEN

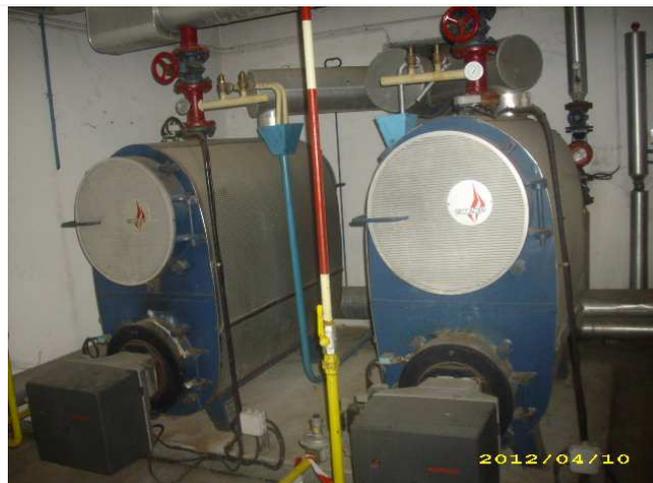
Composant : Joints de chaudière et de conduit₆₄ (?)
2 chaudières SECCACIER
en chaufferie

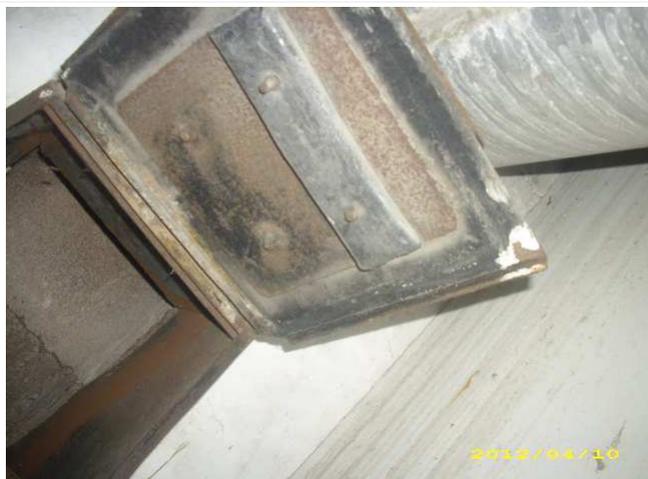
Composant : Porte coupe-feu (joints, tresses)₅₇ (a)
plaque intérieure semi dure
Trappe en pied de conduit cheminée en chaufferie

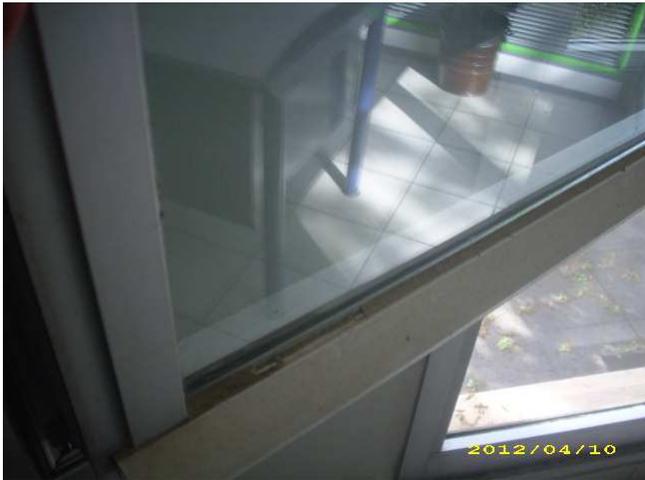
Composant : Joint de vitrage / menuiserie₇ (a)
mastic vitrier amianté
 Menuiseries Aluminium, Box 4, aile F

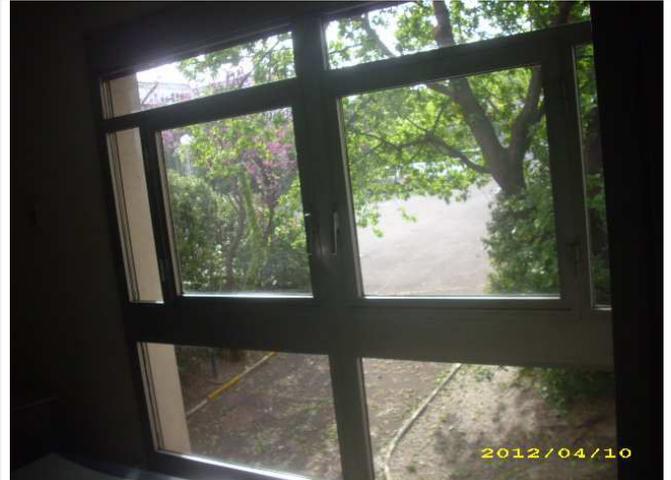
Joint de vitrage / menuiserie <i>mastics vitrier amiantés (idem ech 12S015736-001)</i>	8	Ensemble des menuiseries Aluminium en façades	12S015736-001 / META / LEM (Eurofins) <i>(rattaché à Joint de vitrage / menuiserie₇)</i>
Niveau +1			
Joint de vitrage / menuiserie <i>mastic vitrier amianté</i>	37	Menuiserie aluminium local M.A.D aile D	12S015736-014 / META / LEM (Eurofins)
Joint de vitrage / menuiserie <i>mastics vitrier amiantés (idem ech 12S015736-014)</i>	38	Ensemble des menuiseries Aluminium en façades	12S015736-014 / META / LEM (Eurofins) <i>(rattaché à Joint de vitrage / menuiserie₃₇)</i>
Niveau +2			
Joint de vitrage / menuiserie <i>mastic vitrier amianté</i>	27	Menuiserie aluminium salle réunion aile B	12S015736-011 / META / LEM (Eurofins)
Joint de vitrage / menuiserie <i>mastics vitrier amiantés (idem ech 12S015736-011)</i>	28	Ensemble des menuiseries aluminium en façades	12S015736-011 / META / LEM (Eurofins) <i>(rattaché à Joint de vitrage / menuiserie₂₇)</i>

Composant : Joint de vitrage / menuiserie₈ (a)
mastics vitrier amiantés (idem ech 12S015736-001)
 Ensemble des menuiseries Aluminium en façades

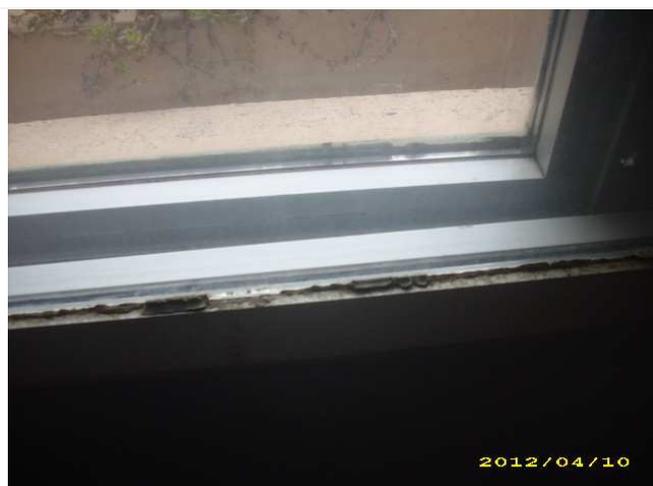
Composant : Joint de vitrage / menuiserie₃₇ (a)
mastic vitrier amianté
 Menuiserie aluminium local M.A.D aile D

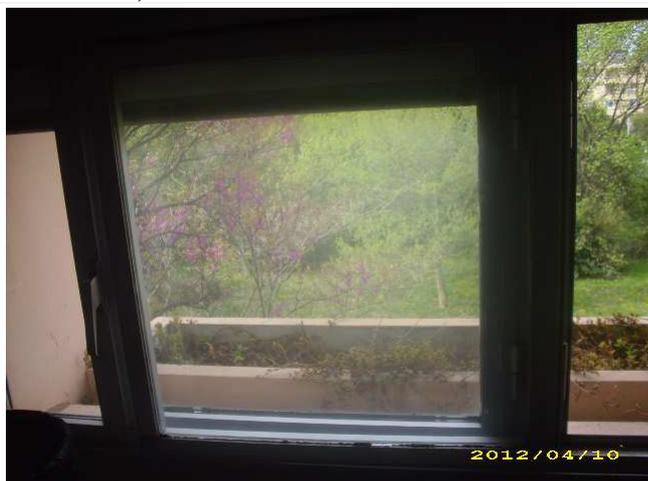
Composant : Joint de vitrage / menuiserie₃₈ (a)
mastics vitrier amiantés (idem ech 12S015736-014)
 Ensemble des menuiseries Aluminium en façades

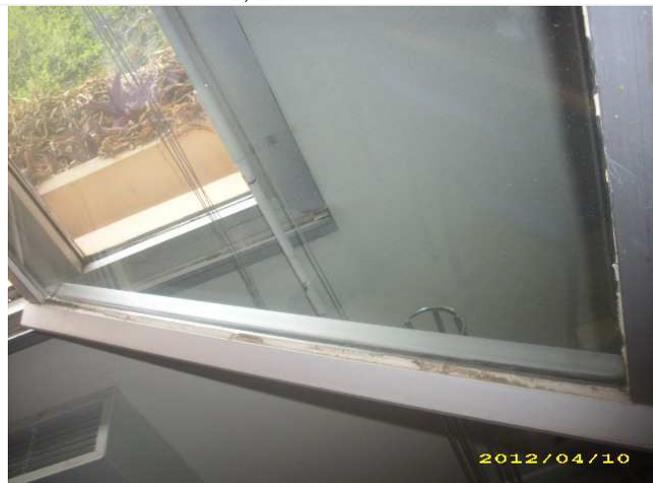
Composant : Joint de vitrage / menuiserie₂₇ (a)
mastic vitrier amianté
Menuiserie aluminium salle réunion aile B

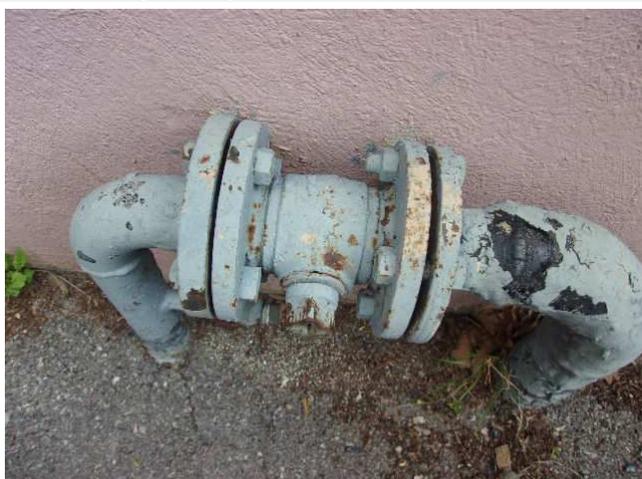
Rez de jardin : visite complémentaire 05/2017			
Joint de bride <i>marron-sur brides vanne gaz</i>	119	sur brides vanne gaz	P 50 / MOLP / Eurofins Analyses pour le Bâtiment Sud
Toiture-terrasse : visite complémentaire 05/2017			
Freins et embrayages d'industrie <i>mâchoires de freins-moteur ascenseur</i>	65	moteur ascenseur	P 1 / MOLP / Eurofins Analyses pour le Bâtiment Sud
Extérieur de l'immeuble : visite complémentaire 05/2017			
Revêtements et colles d'étanchéité <i>bitumineux-étanchéité supérieur sous gravillons en terrasse perdue</i>	110	étanchéité supérieur sous gravillons en terrasse perdue	P 42 / META / Eurofins Analyses pour le Bâtiment Sud

Composant : Joint de bride₁₁₉ (a)
marron-sur brides vanne gaz
sur brides vanne gaz

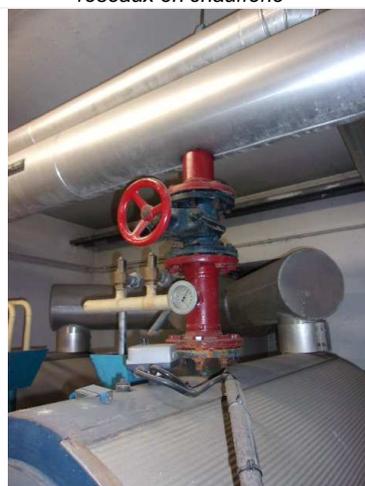
Composant : Joint de bride₁₂₅ (?)
ensemble des réseaux en chaufferie

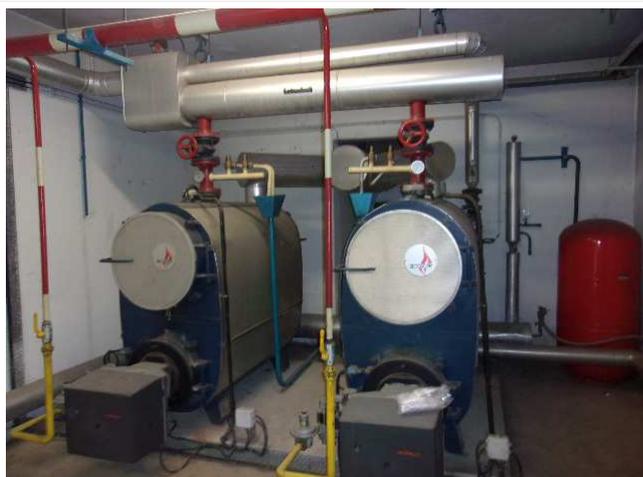
Composant : Joints de chaudière et de conduit₁₂₆ (?)
2 chaudières de 1976
