**Source de l'Ajasson  
Sources de Cordeil et de la Fabrique  
Source de la Combe**

**AVIS DE L'HYDROGEOLOGUE AGREE EN MATIERE D'HYGIENE PUBLIQUE  
RELATIF A LA DEFINITION DES PERIMETRES DE PROTECTION DES CAPTAGES**

**Avril 2018**

**Bertrand HEURFIN**

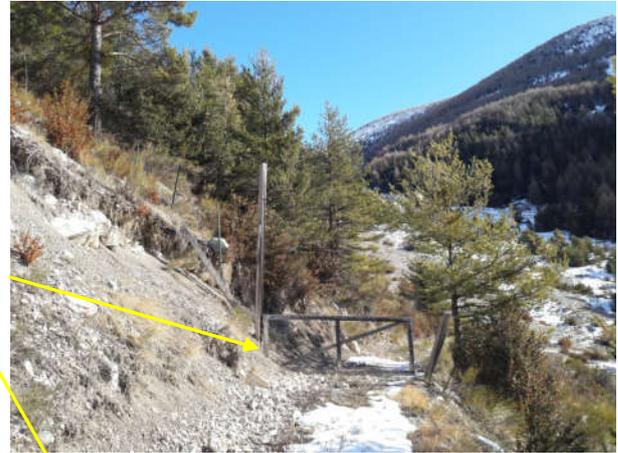
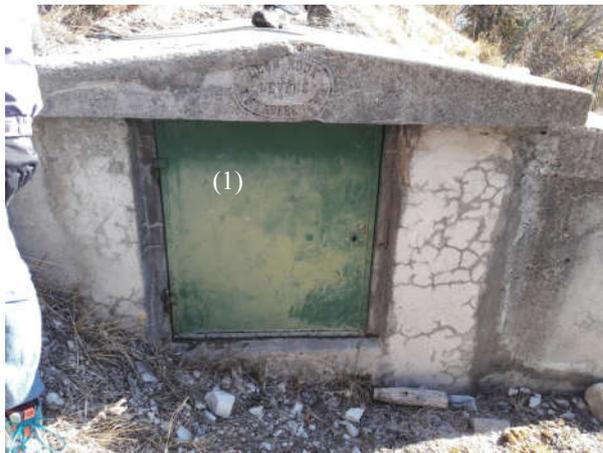
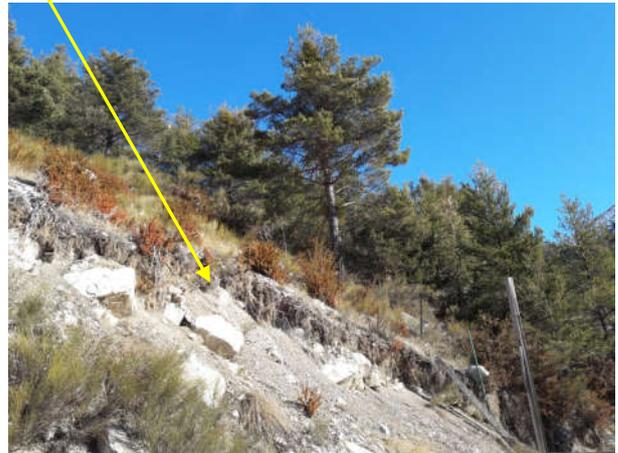
Le talus en amont du captage est instable et dépourvu de végétation.

L’ouvrage est maçonné, mur et toit (1) et ancien, probablement une quarantaine d’années.

La porte d’entrée métallique est très basse et l’ouvrage est partiellement enterré. Il est donc bien protégé des éboulis et assure une température fraîche dans le captage, mais il son accès est difficile et sa conception intérieure n’est pas optimisée.

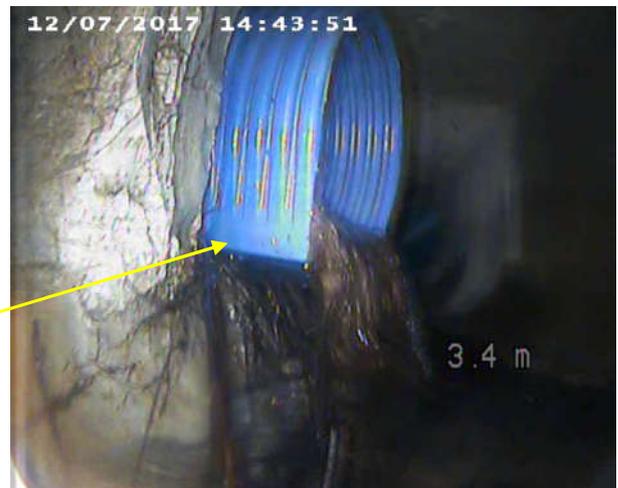
De nombreuses racines (queue de renard) encombrant la galerie et le drain. D’après la vidéo du 8 juin 2017, l’eau arrive principalement par le drain perpendiculaire, à 3.5 m du départ de la galerie

L’inspection vidéo a été arrêtée à 4.4 m, bloquée par le drain qui prolonge la galerie bétonnée : aucune eau n’arrive par cette partie du captage.

La galerie principale (2) est trop étroite (env. 50 x50 cm), elle ne permet pas le nettoyage de l’ouvrage.

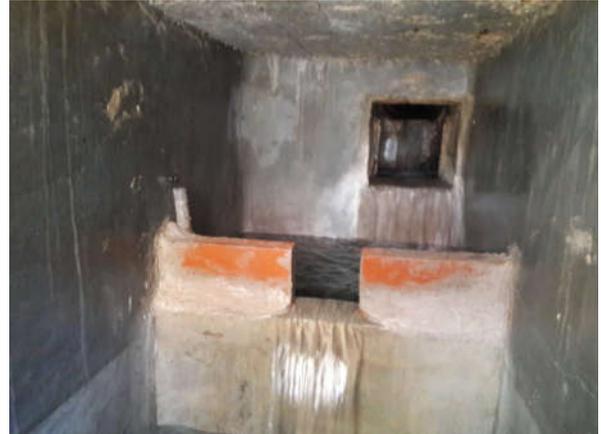
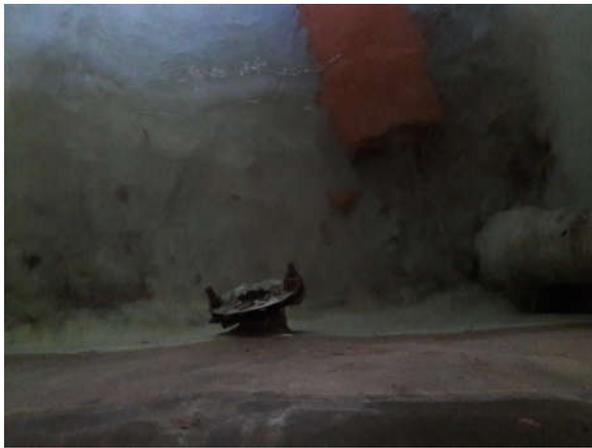
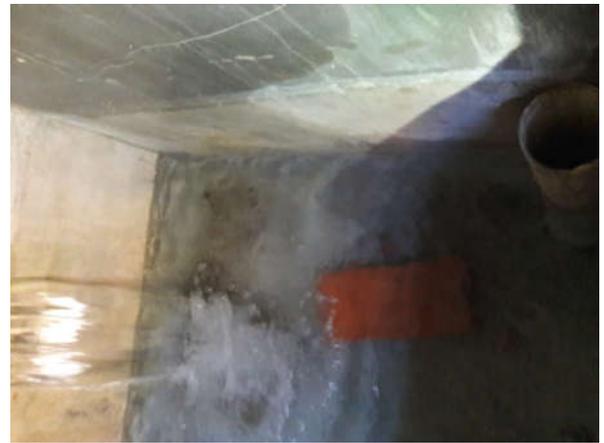
L’eau arrive dans un premier bassin de décantation (3), suivi d’un second d’adduction (4)

Le bassin d’adduction accueille la conduite d’adduction (5) dépourvue de crépine et l’ouvrage de trop plein et de vidange, actuellement bloqué (6).

Ce bassin donne directement sur la porte d’entrée. Il n’y a donc pas de partie « pieds secs » et pour prélever l’eau ou effectuer une inspection des ouvrages on doit « patauger » dans le second bassin.

En amont du captage une ancienne trappe de visite bétonnée servait d’accès à un bypass des eaux de la galerie. Cet accès n’est pas étanche, il risque de laisser entrer des eaux extérieures dans l’ouvrage, ainsi que de petits animaux de toute sorte.

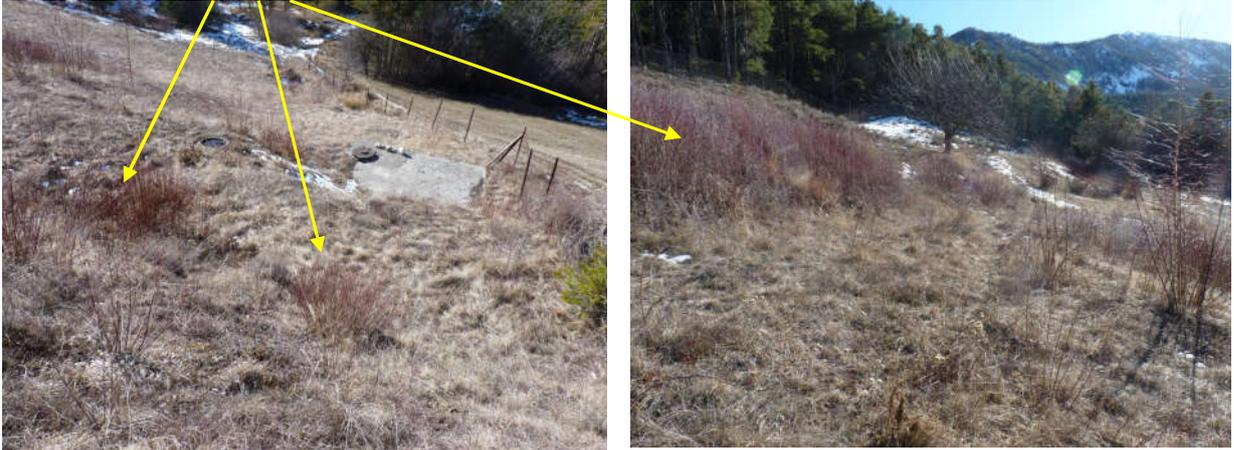
L’ouvrage se situe en partie intermédiaire d’un enclos surdimensionné, délimitant un périmètre dégagé et bien entretenu. D’après le bureau d’étude, cet entretien n’est régulier que depuis 2016. Il subsiste donc de nombreux rejets d’arbres (*photos ci-dessous, février 2018*).

La clôture périphérique en grillage de 1 m de hauteur sur piquets métalliques est ancienne. Le portillon en métal ne ferme pas.

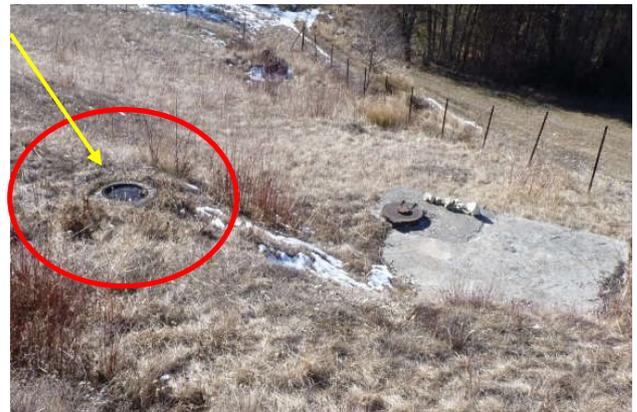
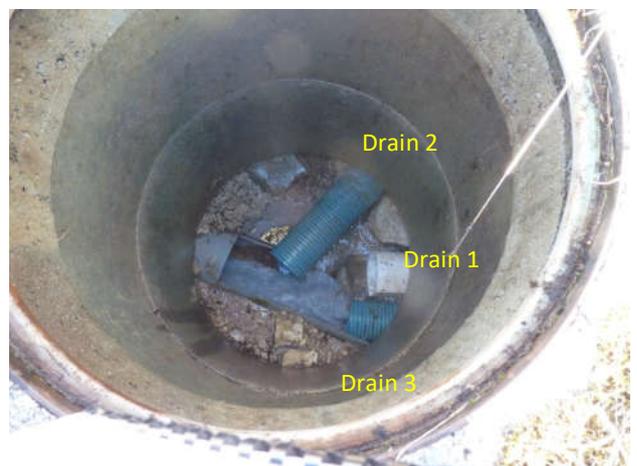
Il manque aussi un regard amont sur le drain de 30 m, ce qui ne permet pas de le visiter ni de le nettoyer efficacement.

On observe toute une ligne de rejets d’arbres qui soulignent probablement le passage du drain et qu’il faudra supprimer.

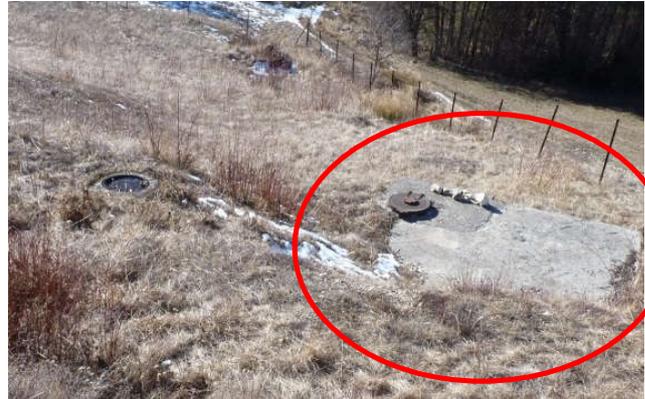
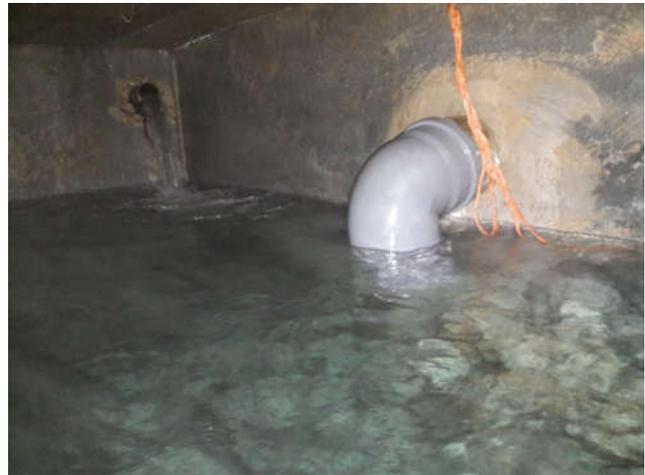
2. Un bassin collecteur en béton situé à cinq mètres en aval du regard de visite des drains. Cet ouvrage en béton est enterré. Sa dalle de couverture seule affleure du sol. Il est fermé par un capot Foug non verrouillé.

- D’une chambre de vannes « pieds secs » par laquelle on accède au captage : sa profondeur est d’environ 2 mètres.

L’état général de l’ouvrage est correct, le béton est globalement en bon état, mais l’ouvrage souffre de défauts de conception décrits ci-dessus. Il mériterait d’être entièrement reconstruit.

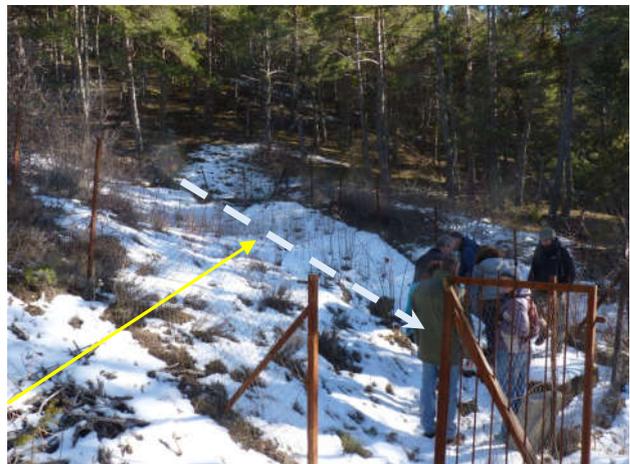
L’ouvrage se situe en partie basse d’un enclos. Le périmètre clôturé est relativement petit, par rapport à celui de Cordeuil, et il est entouré d’une forêt de conifères.

Lorsqu’on observe le terrain en amont, on distingue une dépression qui correspond probablement au drain

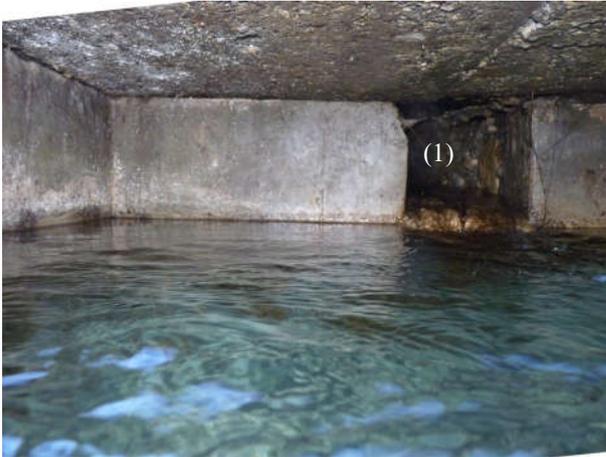
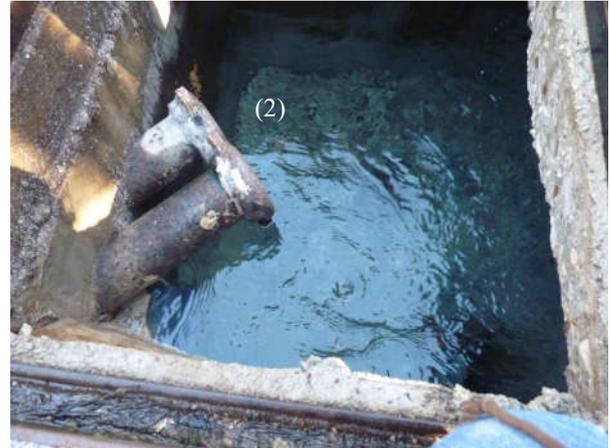
Cet ouvrage ancien (il daterait des années 1930) et composé d’un bassin carré, où arrive la galerie de captage (1). Dans le même bassin se trouvent la conduite de départ vers le collecteur de la source Cordeil, et deux canalisations horizontales (2), hors d’eau, sensées servir de trop plein et dont l’exutoire est mal défini.

Il n’y a donc pas de bac de décantation, ni de vidange de fond.

Ce bassin est accessible par une ouverture carrée 60 x60 cm, fermée par un tampon en fonte non étanche et non cadenasé. Ce tampon affleure à ras de terre, les eaux de ruissellement peuvent s’y infiltrer.

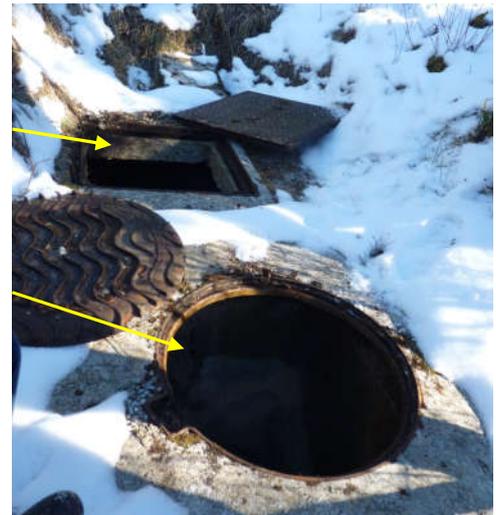
L’inspection vidéo de juin 2017 n’a pu progresser dans la galerie de captage, car cette dernière est peu accessible et complètement encombrée de racine dès le premier mètre.

Il serait temps de rénover complètement cet ouvrage vieux de près de 90 ans !

4. Reconstruire un nouveau collecteur : l’ouvrage actuel est très ancien et souffre de défauts de conception : galerie difficilement accessible, bassins non vidangeables, accès non protégés contre les eaux de ruissellement.... Durant ces travaux, les eaux seront dérivées de façon à ne pas polluer le réseau de distribution vers le village. Les plans du nouvel ouvrage sont laissés à l’initiative du maître d’œuvre, mais comprendront des organes de décantation, puis de distribution, une partie « pieds secs » pour pénétrer dans l’ouvrage sans polluer les eaux. Les accès seront étanches et munies d’aération,

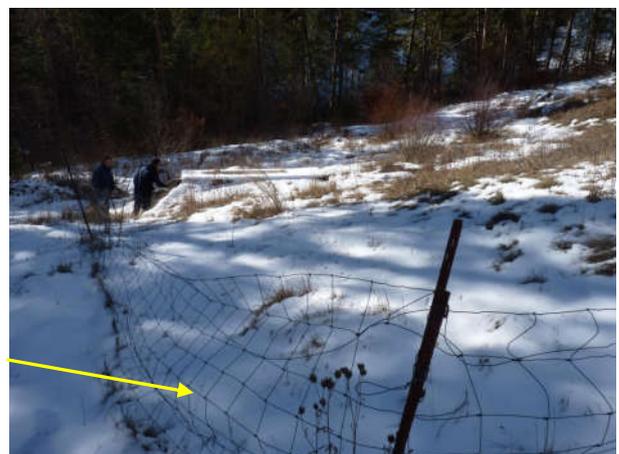
La zone de captage est délimitée par une clôture à larges mailles, aplatie en plusieurs endroits.

L’ouvrage de captage lui-même se trouve en limite du périmètre clôturé.

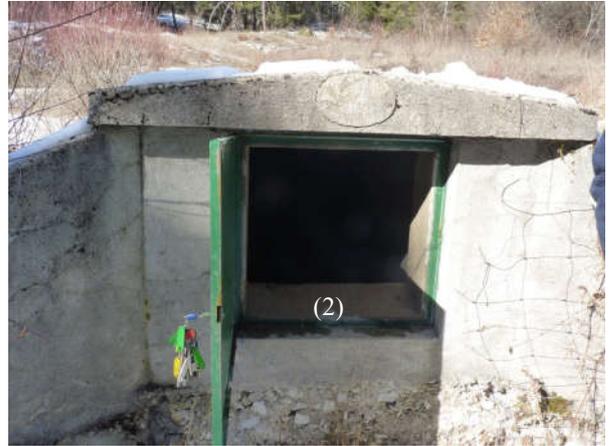
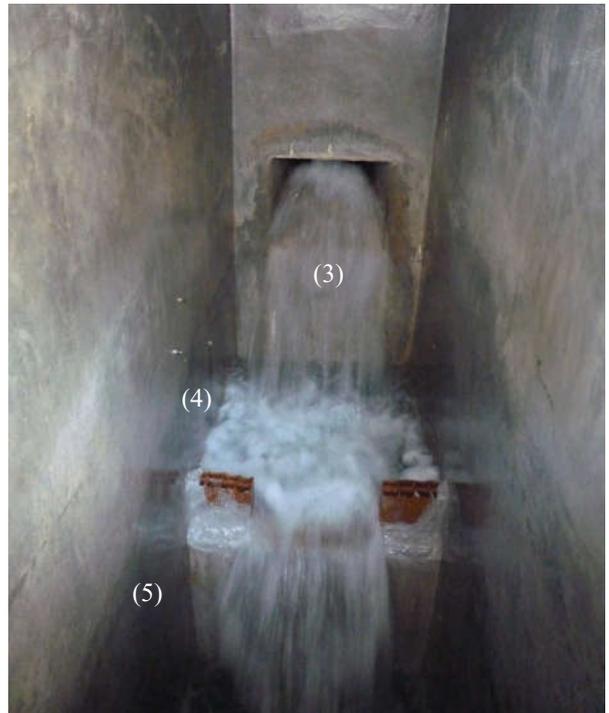
L’eau qui arrive de la galerie drainante (3) se déverse dans un premier bassin de décantation (4) étroit mais profond, suivi d’un bassin d’adduction (5) qui donne directement sur la porte d’entrée. Compte tenu du débit important de la source, le premier bassin est légèrement sous dimensionné.

Le bassin d’adduction est lui aussi profond, il accueille la conduite d’adduction (6) et l’ouvrage de trop plein et de vidange (7).

Le bassin de décantation (4) n’est pas vidangeable. Il n’y a pas de partie « pieds secs » et pour prélever l’eau ou effectuer une inspection de l’ouvrage. L’étroitesse de l’ouvrage ne semble pas permettre d’installer un caillebotis, comme conseillé sur la source de la Combe.

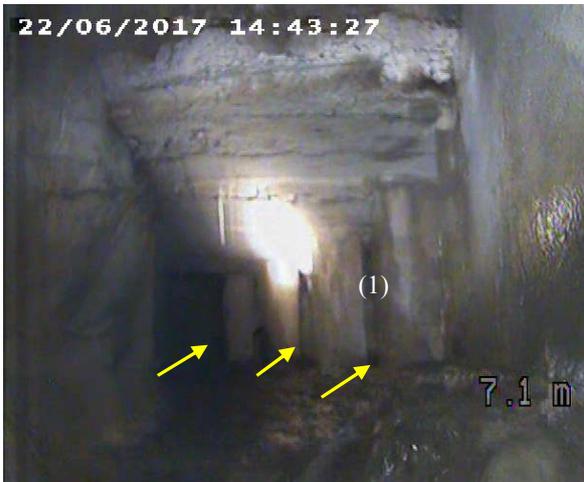
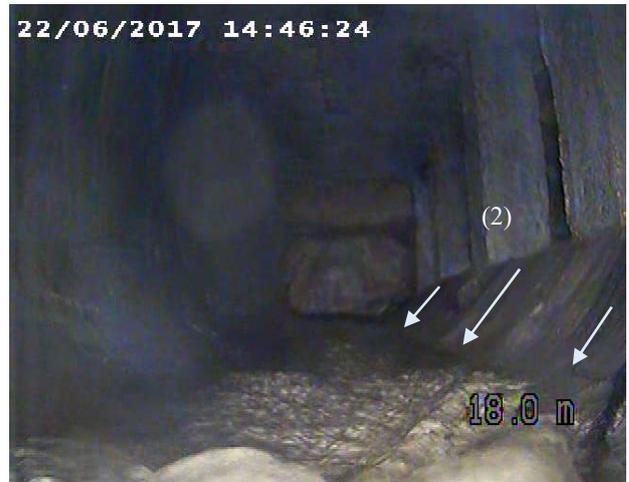
L’ouvrage de captage est constitué d’une galerie bétonnée qui se poursuit à l’arrière du bâti. D’après l’inspection vidéo de juin 2017, cette galerie débute par un cuvelage entièrement bétonné dans laquelle l’opérateur vidéo a pu pénétrer en rampant sur 7 mètres. Au-delà, ce premier tronçon bifurque sur la gauche à 15° environ et son flanc droit (en partant de l’aval) est constitué de barbacanes de béton par lesquelles arrive l’eau. La galerie est obturée par une grosse pierre à 20 m du départ, mais une grande partie de l’eau captée provient de l’amont de cette pierre. Des racines en queue de renard sont présentes, mais en quantité relativement modérées.

Les trois extraits ci-contre montrent les barbacanes de la galerie (1), les arrivées d’eau latérales (2) et la pierre qui bloque le fond de la galerie (3), avec une quantité non négligeable qui provient de l’amont du bloc.

Compte tenu du bon débit de cet ouvrage, il ne nous paraît pas utile de toucher au réseau de drainage, ce qui risquerait de le déstabiliser et de perdre une partie des eaux captées.

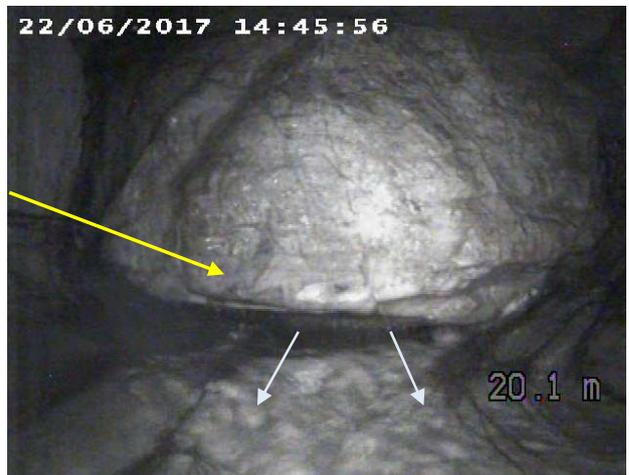
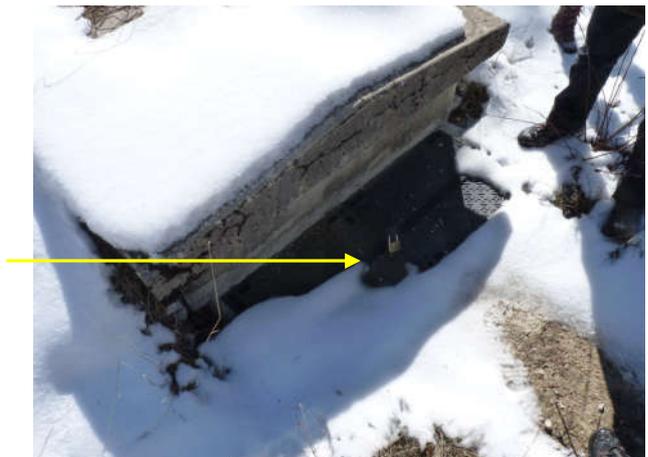
L’ouvrage dispose enfin (comme sur la source de la Combe) d’un regard de visite au départ de la galerie, à la jonction avec les bassins. Ce regard est équipé de vannes qui permettent de dériver l’eau des galeries vers une vidange latérale, afin de nettoyer les bassins. Lors des travaux de jaugeage de 2017 une plaque « PTT » en fonte a été placée sur cette ouverture, mais elle n’est pas suffisamment étanche

En amont de l’ouvrage, le périmètre est bien débroussaillé, mais ces travaux sont récents (depuis 2016) et il faudra poursuivre l’entretien pour se débarrasser des arbustes qui tentent de repousser

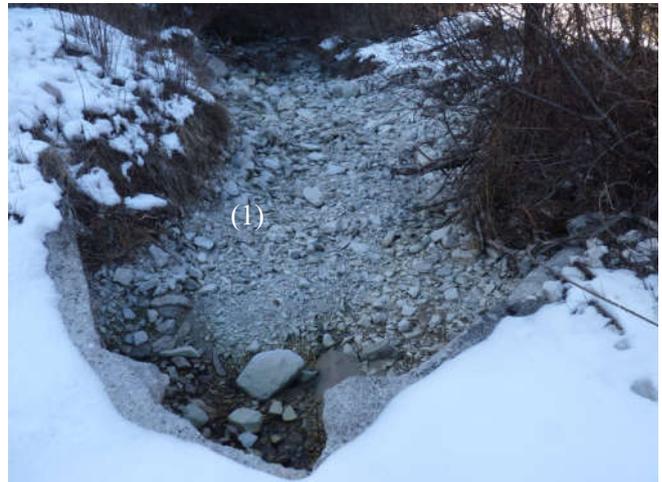
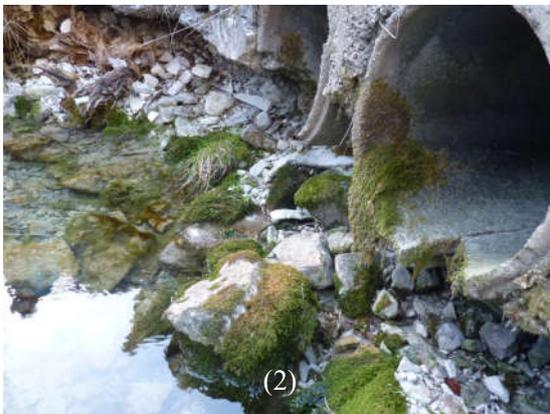
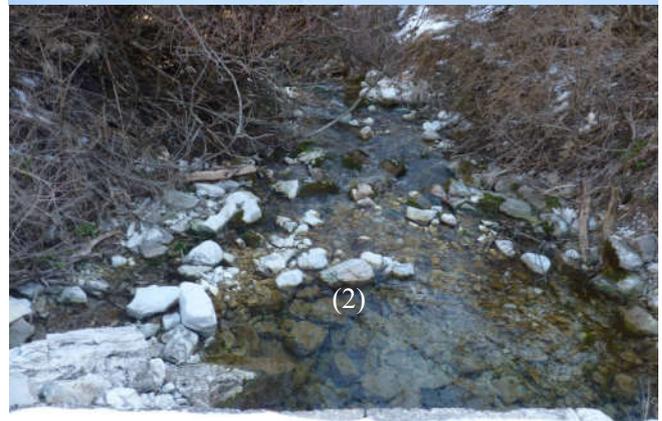
Sur ce captage sensible aux pollutions bactériennes (voir ce chapitre), nous avons effectué une inspection du ruisseau de l’Estelle : au droit du captage et sur plus d’un kilomètre en amont, il était parfaitement sec lors de notre visite de février 2018.

C’est en redescendant, qu’une résurgence apparaît au niveau de la bifurcation avec la route forestière qui mène à la cabane de Clauvas :

- En amont du gué (1) le ruisseau est sec.
- En aval (2) et (3) l’eau coule.

Il est à noter que la dénivelée entre la source de l’Ajasson et la résurgence est d’environ 130 mètres.
