SYMADREM

Diagnostic du Pertuis de la Fourcade

SAINTES-MARIES-DE-LA-MER
(13460)

AF.EMO.16.0162-PSM -A

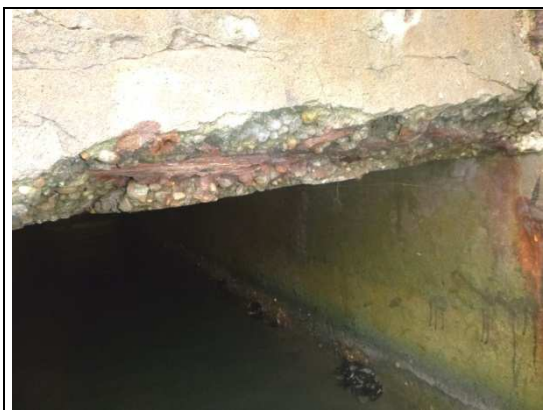
Au niveau de VI4 – Eclat de béton avec acier apparent très corrodé

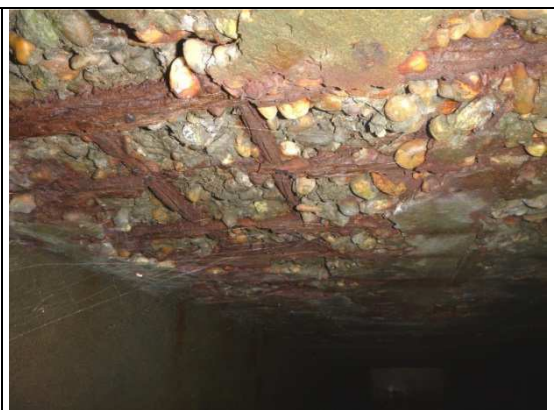
Au niveau de VI4 – Eclat de béton avec aciers apparents très corrodés

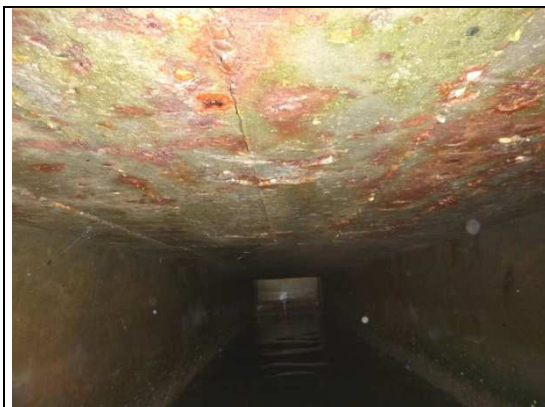
Au niveau de VI3/VI4 – Traces d'oxydation et d'humidité

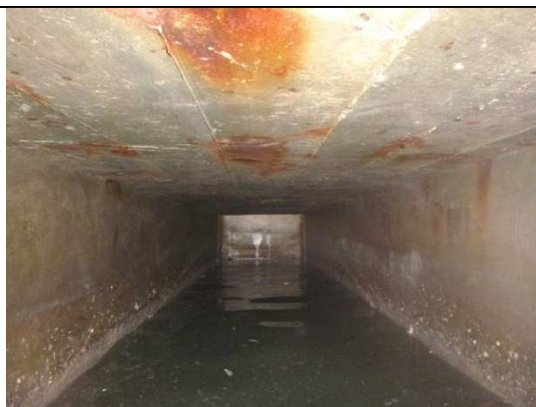
Au niveau de VI2/VI3 – Traces d'oxydation

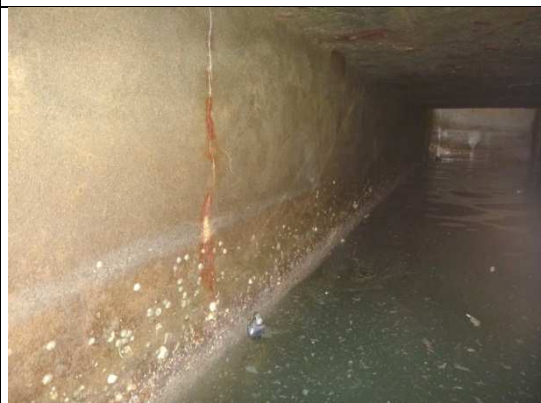
Au niveau de VI2/VI3 – Fissure verticale avec coulure d'oxyde sur voile

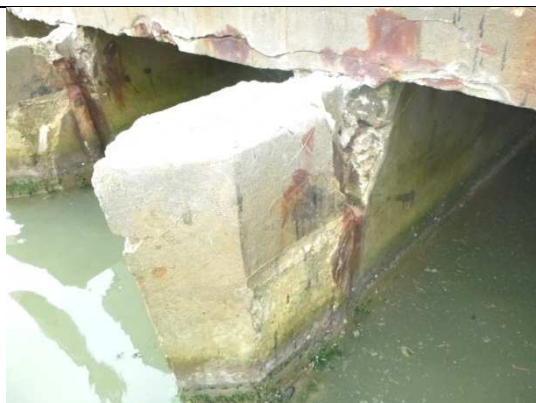
Au niveau de VI2/VI3 – Eclats de béton, fissures et aciers apparents corrodés

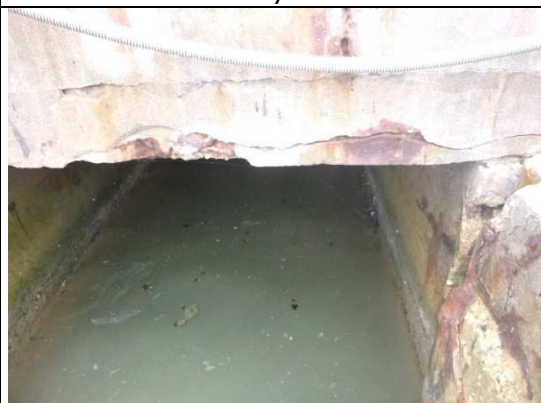
Au niveau de VII/VI2 – Amorce d'éclat et traces de corrosion

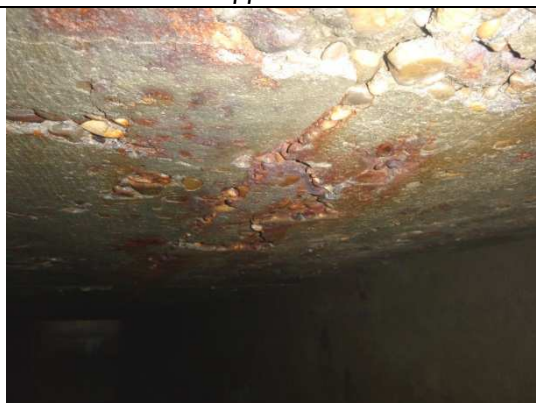
Au niveau de VII/VI2 – Traces de corrosion et ségrégations

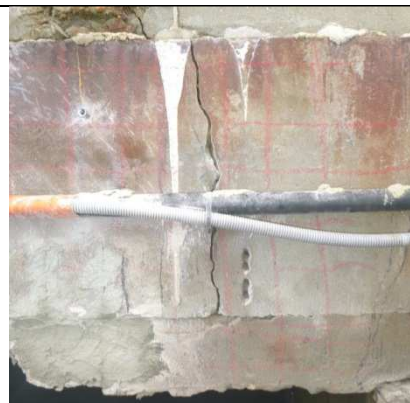
Au niveau de VII/VI2 – Fracture verticale entre 2 voiles

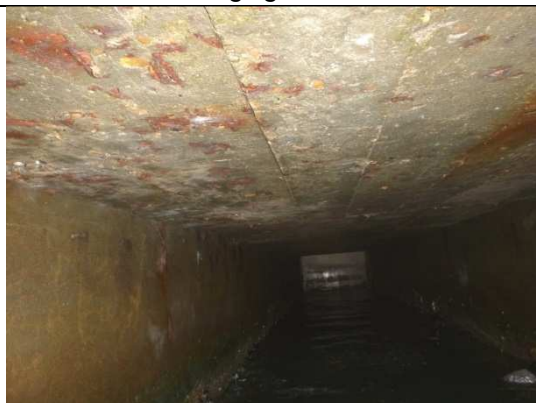
Au niveau de VII/VI2 – Traces de corrosion ponctuelles

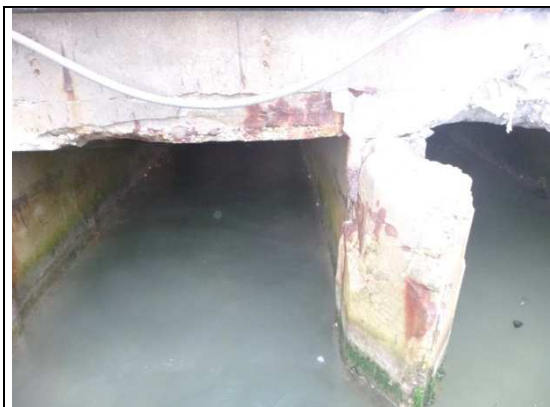
Au niveau de V9/V10 – Désordres multiples

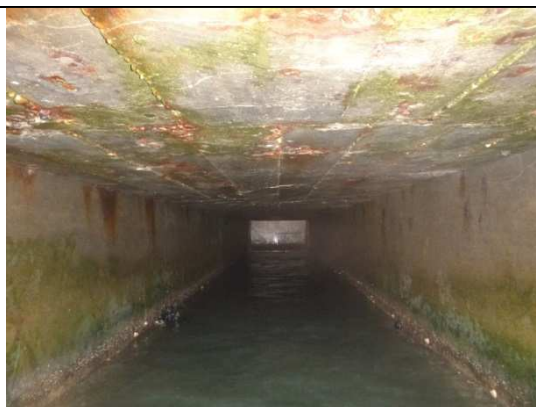
Au niveau de V9/V10 – Traces d'oxydation

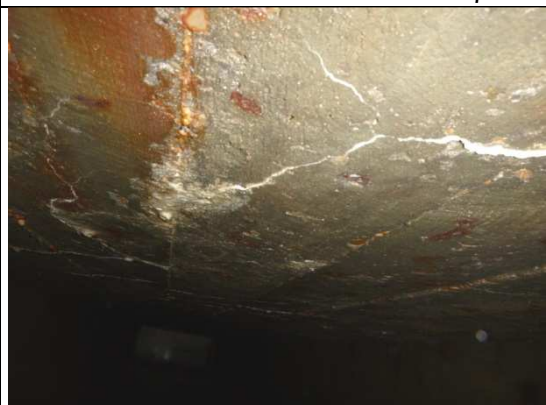
Au niveau de V9/V10 – Fissures calcifiées en sous-face

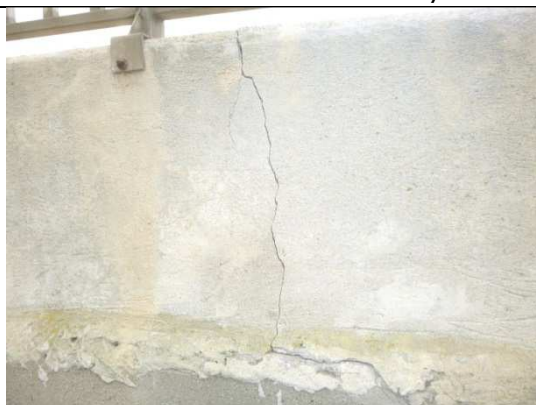
Au niveau de V7/V8 – Fissuration verticale de la retombée du tablier

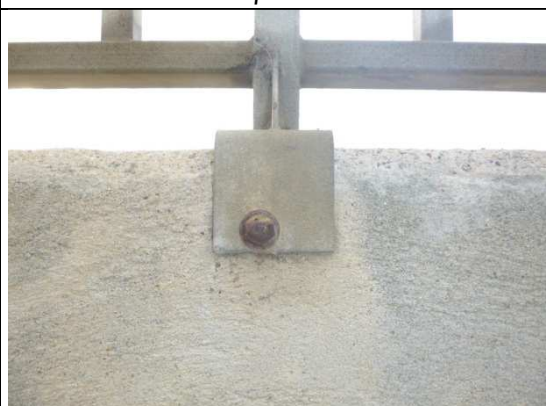
Au niveau de V7/V8 – Corrosion des boulons de fixation

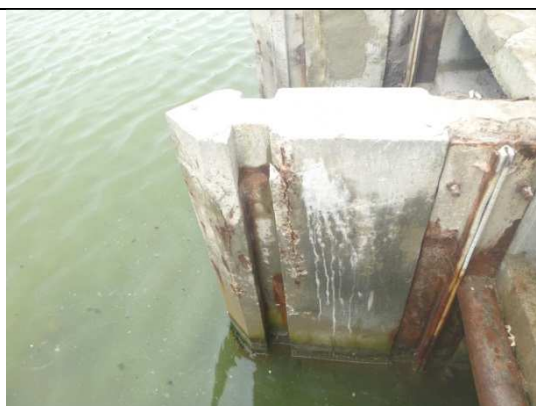
Au niveau de V7/V8 – Corrosion des pièces métalliques et amorces d'éclat sur voile

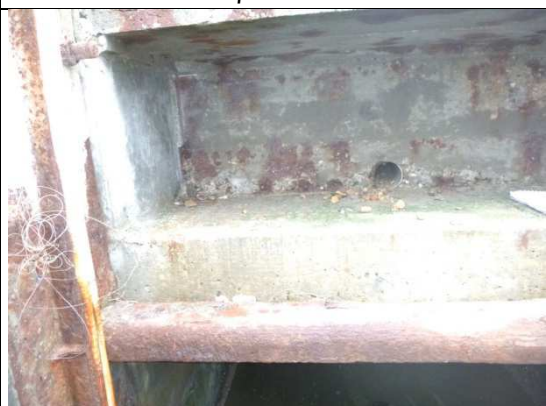
Au niveau de V7/V8 – Traces de corrosion sur parement

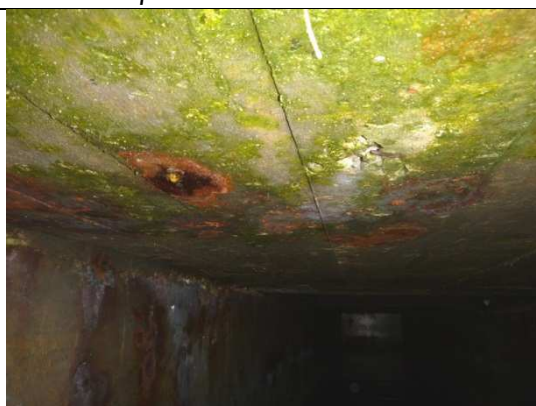
Au niveau de V7/V8 – Traces de corrosion et traces verdâtres

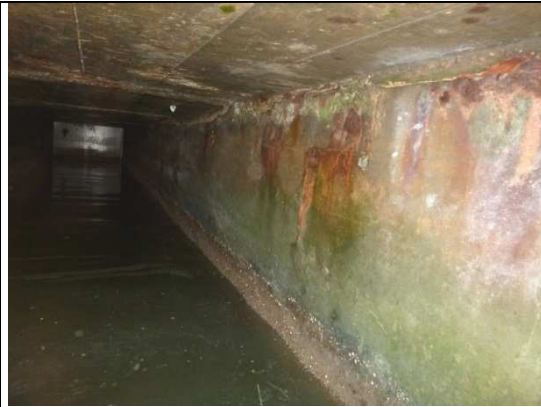
Au niveau de V7/V8 – Couleurs d'oxyde sur voile

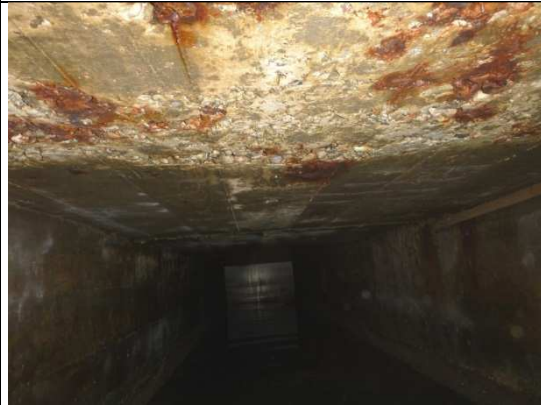
Au niveau de V6/V7 – Traces de corrosion en intrados

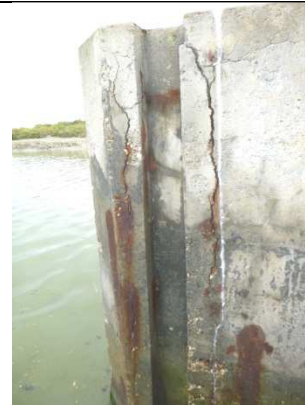
Au niveau de V5/V6 – Amorces d'éclat en tête de voile

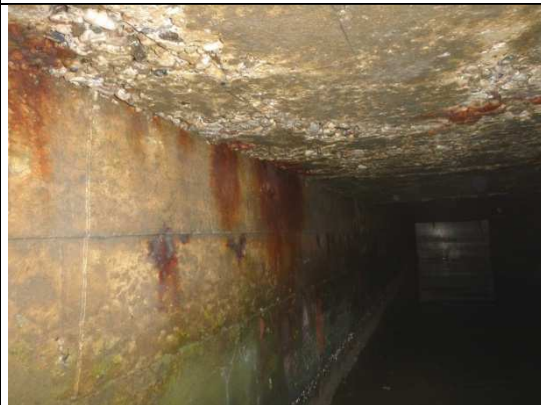
Au niveau de V5/V6 – Ségrégations et coulures d'oxyde

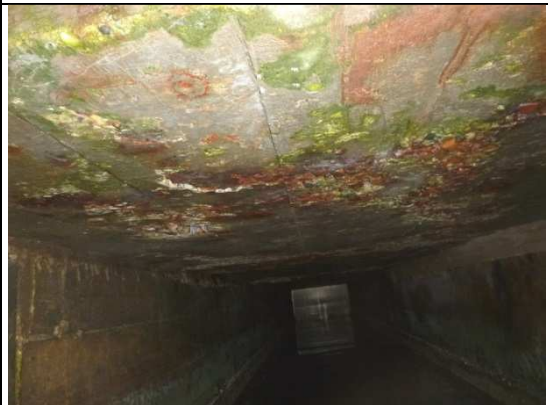
Au niveau de V4/V5 – Ségrégations, coulures d'oxyde et traces verdâtres

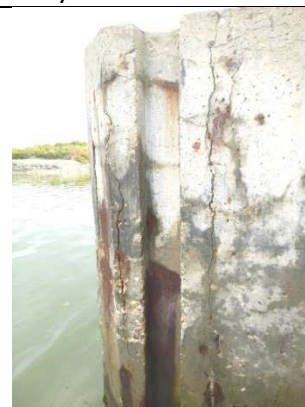
Au niveau de V3/V4 – Amorces d'éclat en tête de voile

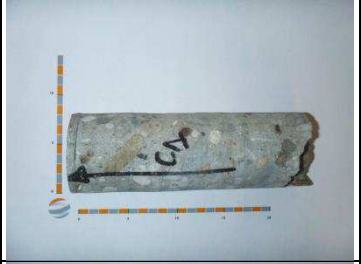
<p>C1</p>	<ul style="list-style-type: none"> • Carotte Ø74 mm • Longueur : 20 à 24 cm, dont 6 mm d'enduit • Granulats roulés de diamètre 20 mm • Présence d'une fissure dans le sens de la longueur de la carotte

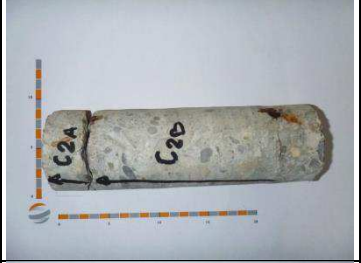
<p>C2</p>	<ul style="list-style-type: none"> • Carotte Ø74 mm • Longueur : 24,2 cm • Fissurations du béton dans un plan parallèle au parement situé à 3,5 cm (au niveau d'un acier : C2A/C2B) et à 3,5 cm du fond au niveau d'un acier • Granulats roulés de diamètre 20 mm

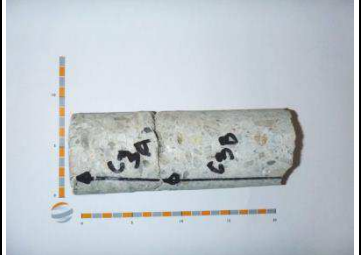
<p>C3</p>	<ul style="list-style-type: none"> • Carotte Ø74 mm • Longueur : 20 cm • Fissuration du béton dans un plan parallèle au parement situé à 7,5 cm (au niveau d'un acier : C3A/C3B)

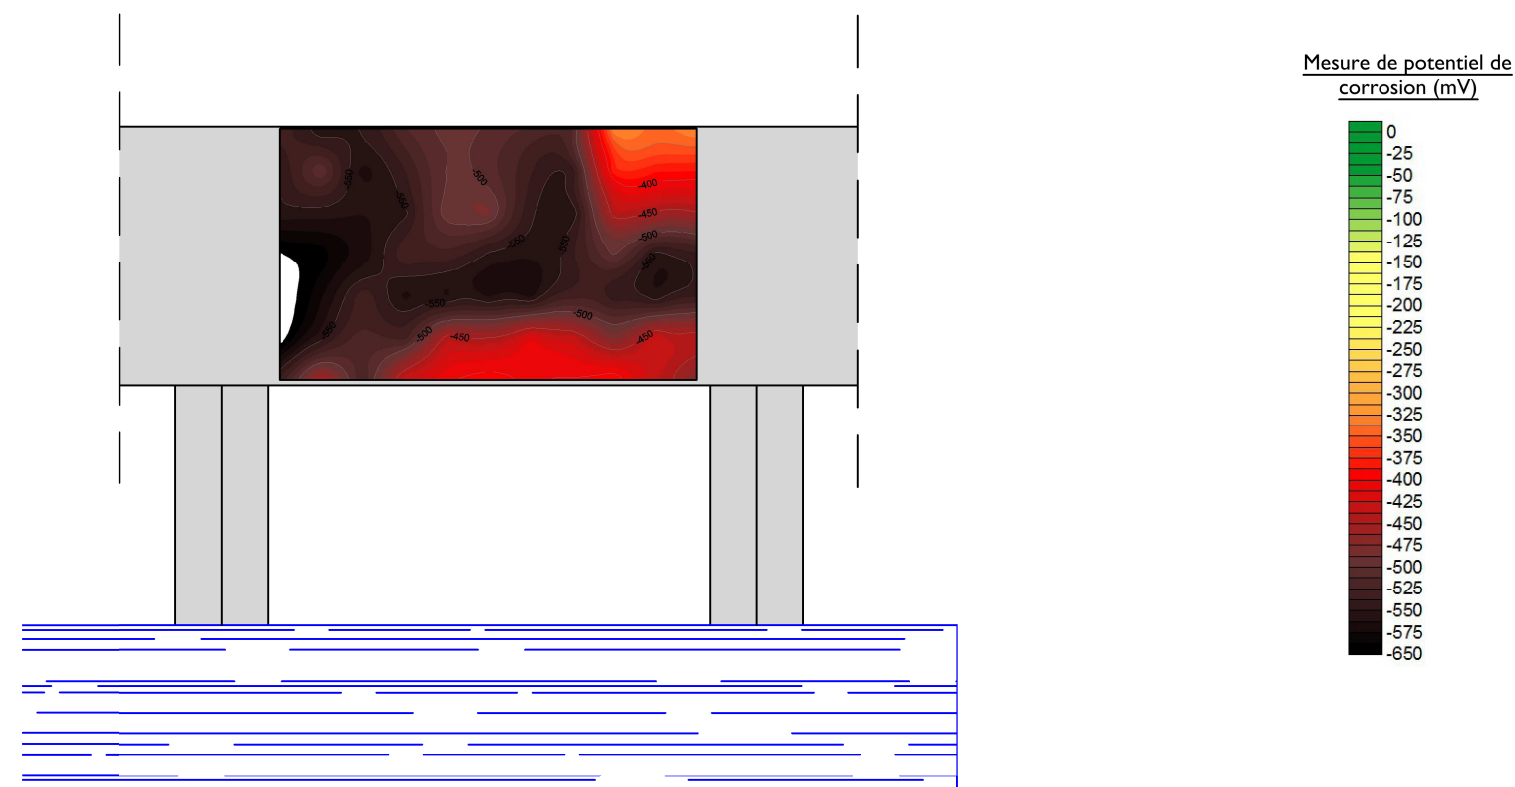
Mesures de potentiel de corrosion ECorrI

Les séries de mesure Ecorr1 et Ecorr3 réalisées respectivement sur les zones Z1 et Z3 sont très électronégatives. Compte tenu de l'importance de la différence de potentiel et de l'état des aciers dégagés, il apparaît que les aciers au droit des zones de mesures sont également corrodés et toujours en cours de corrosion.

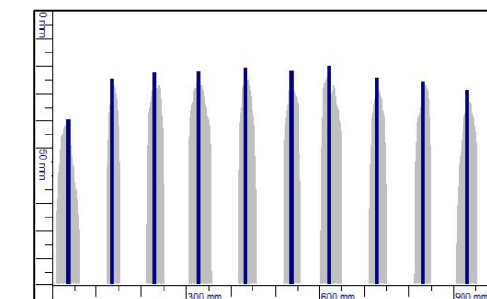
Relevé Ferroskan FS873
 Espacement de 10 cm des aciers porteurs
 et d'enrobage moyen 25 mm

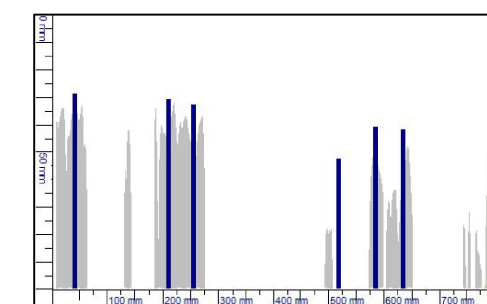
Relevé Ferroskan FS874
 Espacement hétérogène des aciers de
 10-12 cm de moyenne des répartiteurs
 et d'enrobage moyen 40 mm

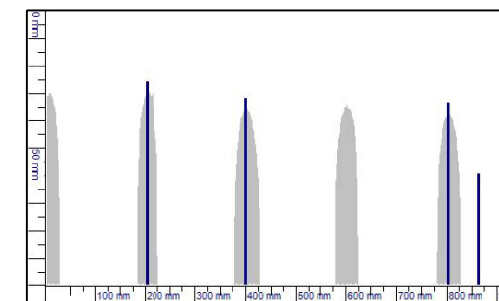
Relevé Ferroskan FS878
Espacement de 20 cm des aciers de voile à voile et d'enrobage moyen 37 mm

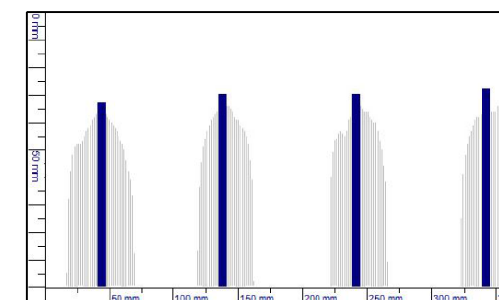
Relevé Ferroskan FS879
Espacement des aciers de 10 cm de moyenne et d'enrobage moyen 30 mm

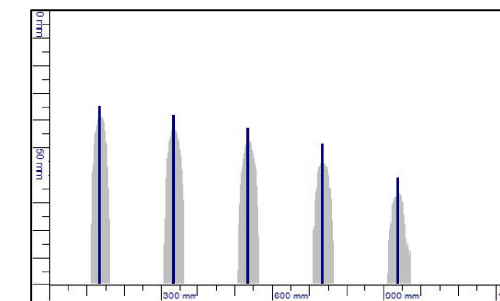
Relevé Ferroskan FS876
Espacement de 20 cm des aciers horizontaux et d'enrobage moyen 45 mm

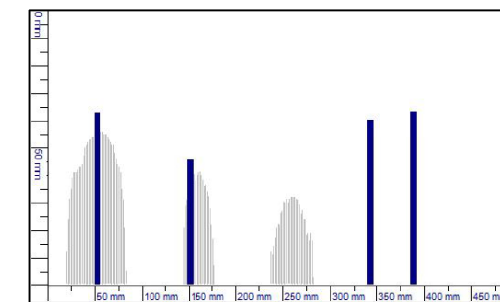
Relevé Ferroskan FS877
Espacement de 10 cm des aciers verticaux et d'enrobage moyen 40 mm
