b3• Ouvrage Portuaire OP09 :

b4• Ouvrage Portuaire OP10 :

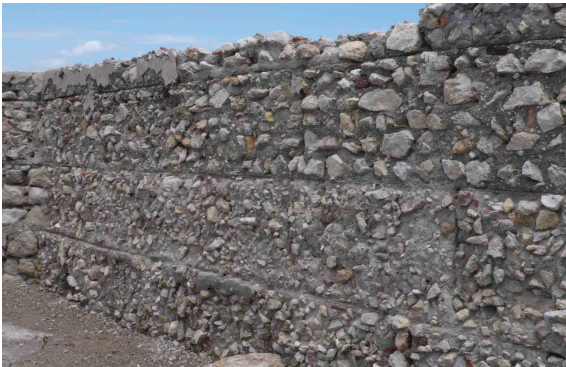
Des pièces forgées, destinées à l'amarrage des barques sont heureusement conservées. La topographie de l'aire OP07 avait réduit d'un rang le mur-abri. Ici, il se présente sur trois rangs et un rang de couronnement et atteint les 2,10 m par rapport au sol (fig. C•50). Sa mise en œuvre ménage, dans les rangs inférieurs, des espaces d'une dizaine de centimètres, comblés par de la pierraille. Les vues les plus anciennes, comme la carte postale signée du 20 mai 1907, témoignent de la présence du mur-abri, dans les mêmes dispositions qu'aujourd'hui (fig. C•51).

Fig. C•50 - Mur en éléments préfabriqués (© CPA)

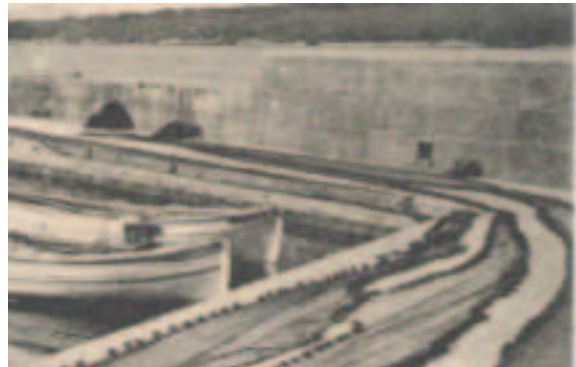
Fig. C•51 - Confirmation de la présence d'un mur en trois rangs d'éléments préfabriqués en 1908 (© CPA)

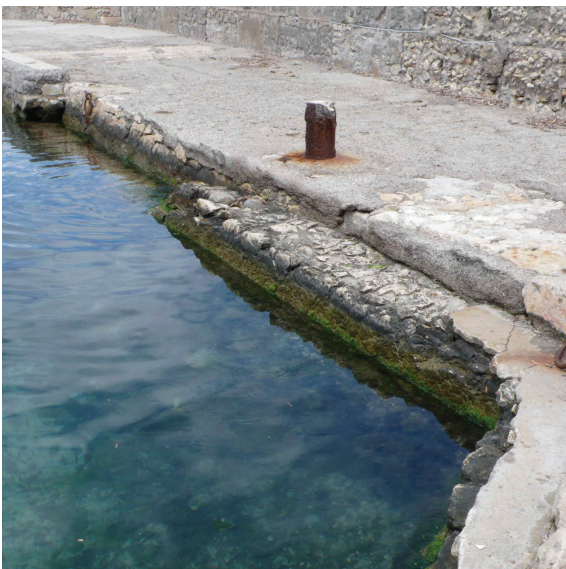
Vient ensuite le segment OP09, compris entre un quai et un mur-abri rectilignes. La plate-forme a souffert d'aménagements nivelant le quai au-dessus de l'embranchement et de la ruine d'un tronçon de la marche (fig. C•52 & C•53). Par ailleurs, nous avons noté, sans pouvoir l'expliquer, un retrait volontaire de la rive du quai (fig. C•54). Le mur-abri est réduit en hauteur au milieu de son tracé. En direction de segment suivant (OP10), il ne comporte plus que deux rangs, et ne s'élève donc

Fig. C•52 - Segment de quai OP09 (© CPA)

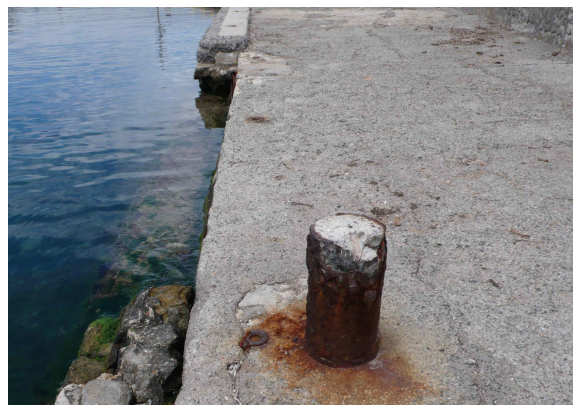
Fig. C•53 - Linéaire de marche altéré (© CPA)

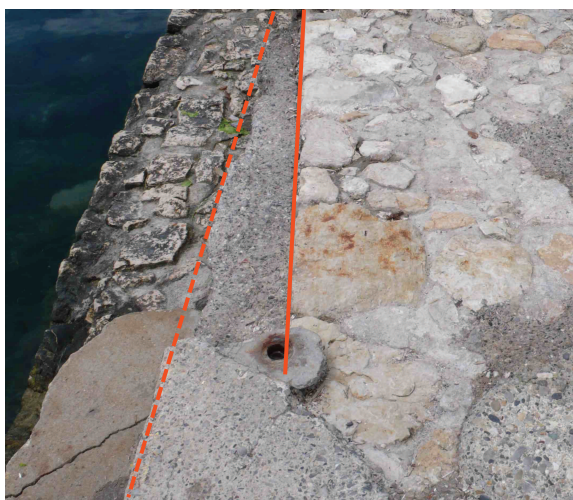
Fig. C•54 - Alignement ponctuel du quai, en retrait
(© CPA)

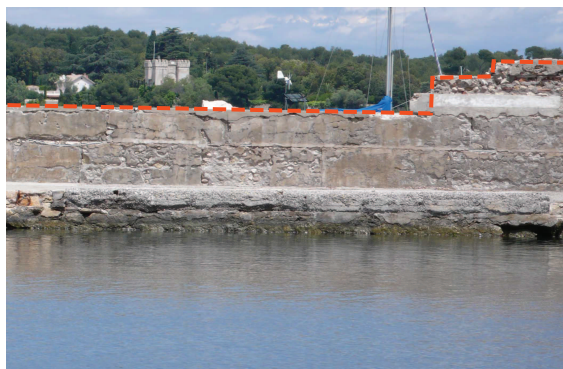
plus que sur 1,25 m (fig. C•55) La face intérieure du muret conserve de grandes plages d'enduit. Au contact du tronçon précédent, une réparation en moellons occupe les deux rangs inférieurs de l'ouvrage.

Fig. C•55 - Mur-abri, réduction en hauteur (© CPA)

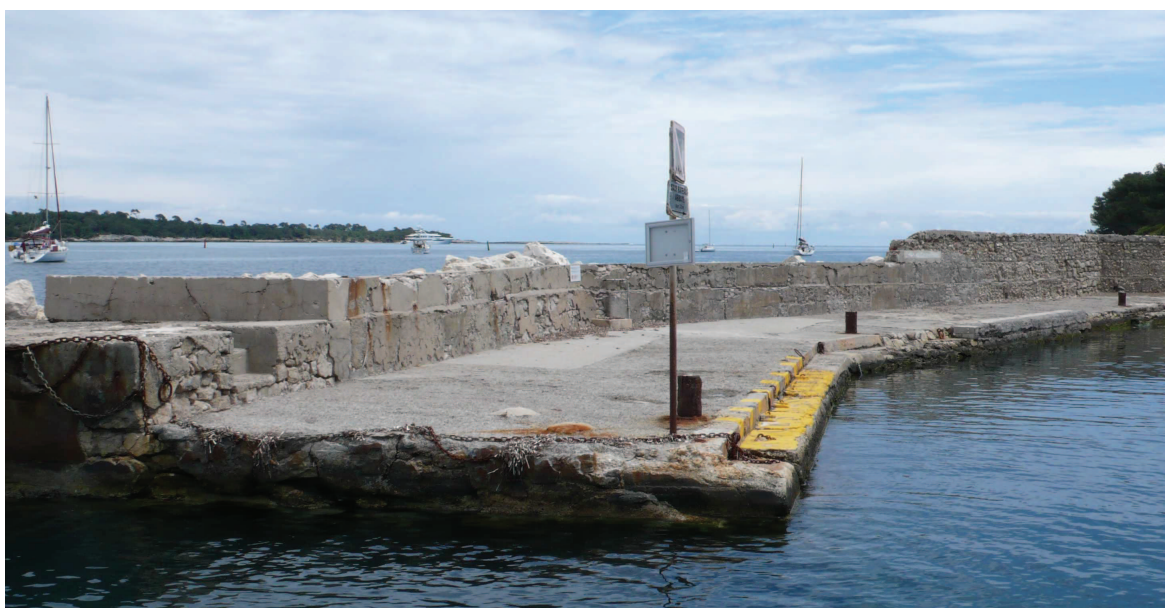
Au-devant du musoir qu'il dessert, le segment OP10 s'étend sur une longueur moyenne de 12 m et une profondeur de 4,85 m (fig. C•56). Son flanc occidental participe de la passe d'accès au port, dans le prolongement du musoir. Les restaurations en béton laissent peu de place aux témoignages de la construction primitive. Le quai est doublé de la marche.

Fig. C•56 - Segment de quai OP10 (© CPA)

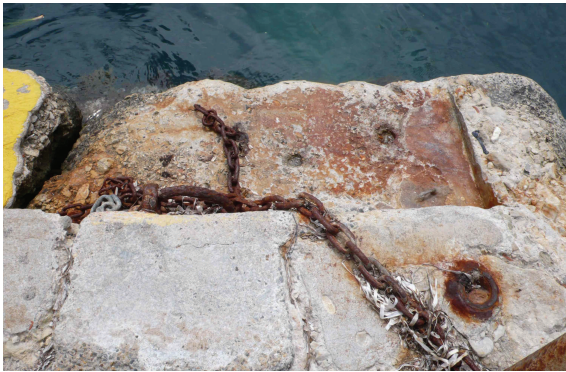
L'angle sud-ouest de l'ouvrage est perturbé (fig. C•57) par une fissure qui s'achève entre les blocs de la marche (fig. C•58) et des blocs de rive sont démaigris (fig. C•59). Un bloc saillant émerge de l'eau à l'ouest (fig. C•60). En 1949, lors de la visite de l'impératrice d'Annam, un premier désordre s'était manifesté (fig. C•61).

Fig. C•57 - Angle sud-ouest du quai (© CPA)

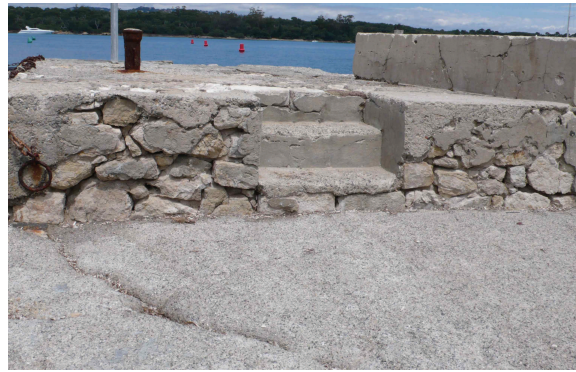
Fig. C•58 - Fissure transversale oblique (© CPA)

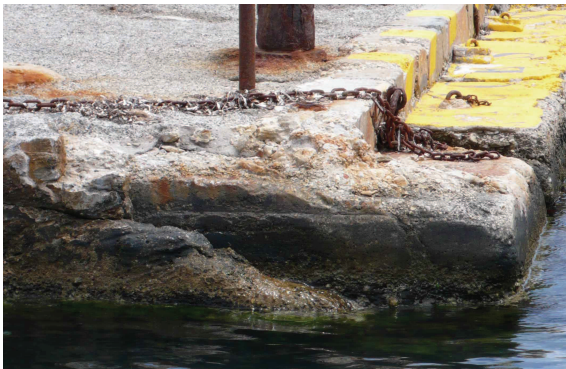
Fig. C•59 - Bloc sud-ouest démaigri (© CPA)

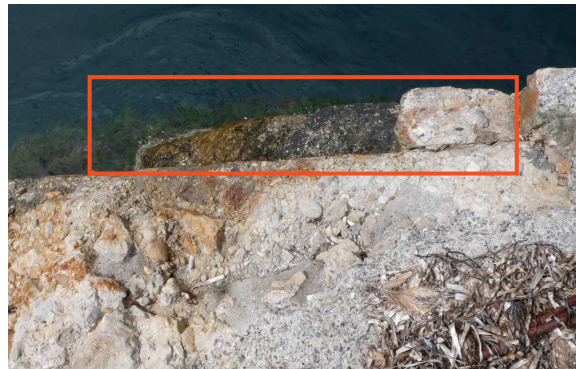
Fig. C•60 - Bloc saillant dans la passe (© CPA)

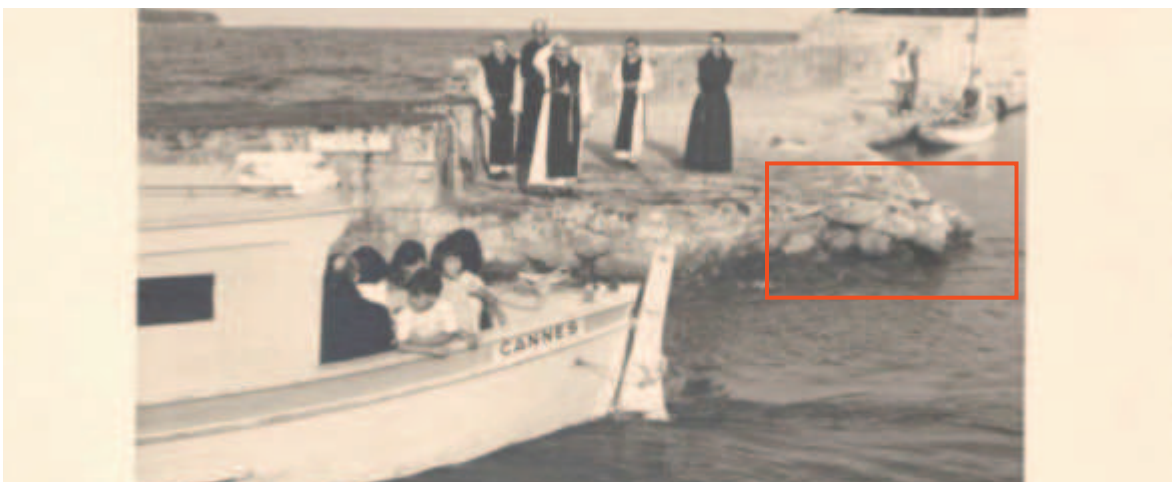
Fig. C•61 - Désordre au droit de l'angle sud-ouest du quai en 1949 (Source : Monastère de St-Honorat)
