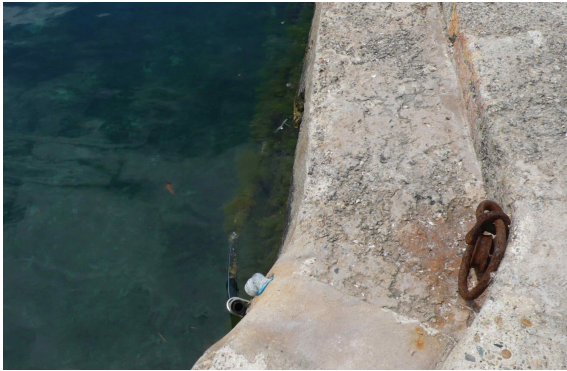
Un organeau est conservé, scellé sur la face du quai (fig. C•62). Au pied du scellement apparaît un raccord d'alimentation en eau du quai, aboutissant à un point d'eau (fig. C•63).

Fig. C•62 - Organeau et alimentation en eau du quai (© CPA)

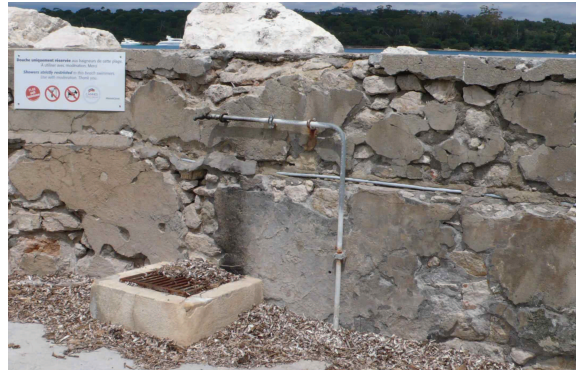
Fig. C•63 - Point d'eau à usage des plaisanciers (© CPA)

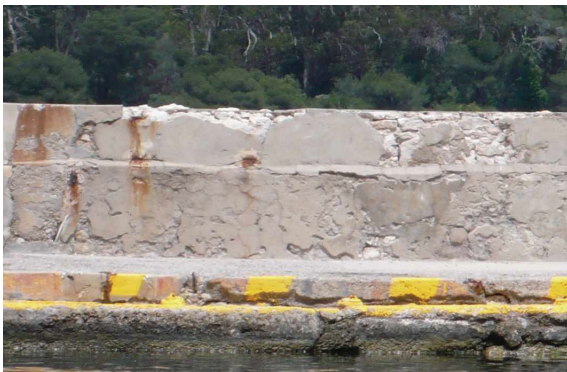
Le mur abri, haut de 1,25 m, semble résulter de travaux de maçonnerie courants, à gros blocs, et non de préfabrication foraine. Un décroûtage du parement permettrait de vérifier cette hypothèse (fig. C•64). Sur une vue aérienne des années 2010 figure une cabane, construite après 2006 et à présent démolie (fig. C•65).

Fig. C•64 - Mur-abri en maçonnerie de moellons (© CPA)

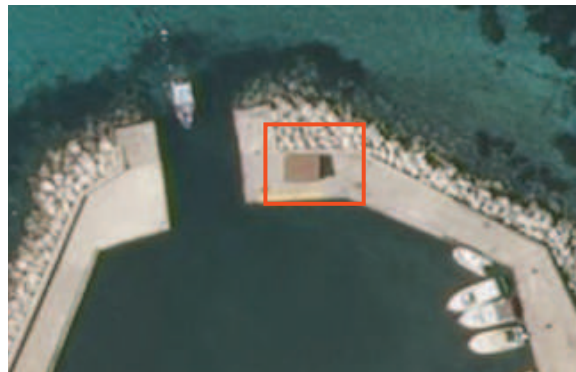
Fig. C•65 - Cabane sur le quai (© IGN)

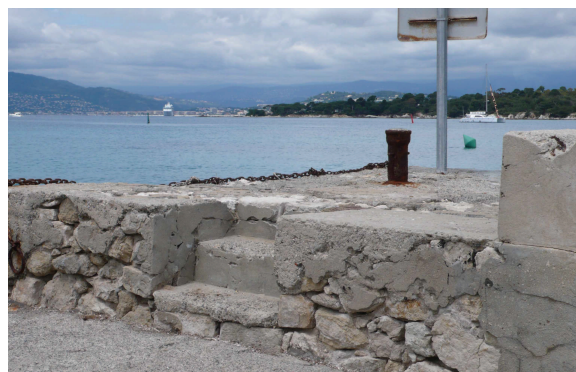
Enfin, le musoir (OP11) achève le quai oriental (fig. C•66). La plate-forme de 4,15 m de largeur par 5,10 m de profondeur domine le quai de 0,70 m, hauteur rachatée par deux marches centrées sur sa face méridionale. La construction en maçonnerie de gros

Fig. C•66 - Musoir oriental (© CPA)

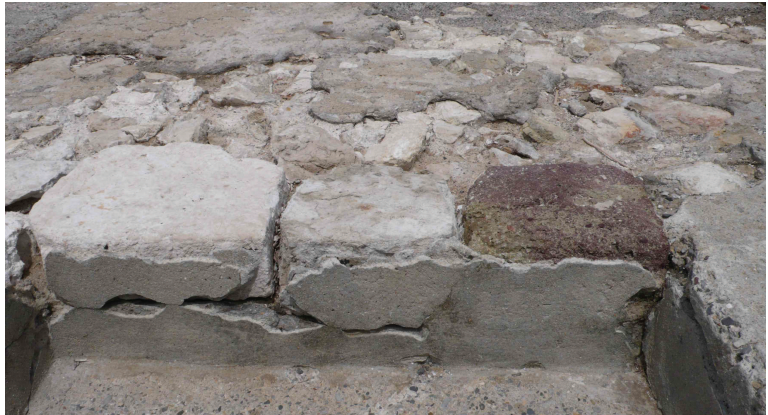
moellons est clairement identifiée autour des marches. Celles-ci, de dimension modeste (≈ 1 m), sont cernées en tête par des blocs taillés pour marquer la rive et arrêter le revêtement en pierre primitif du musoir (fig. C•67).

Fig. C•67 - Finitions des sols et des rives primitives (© CPA)

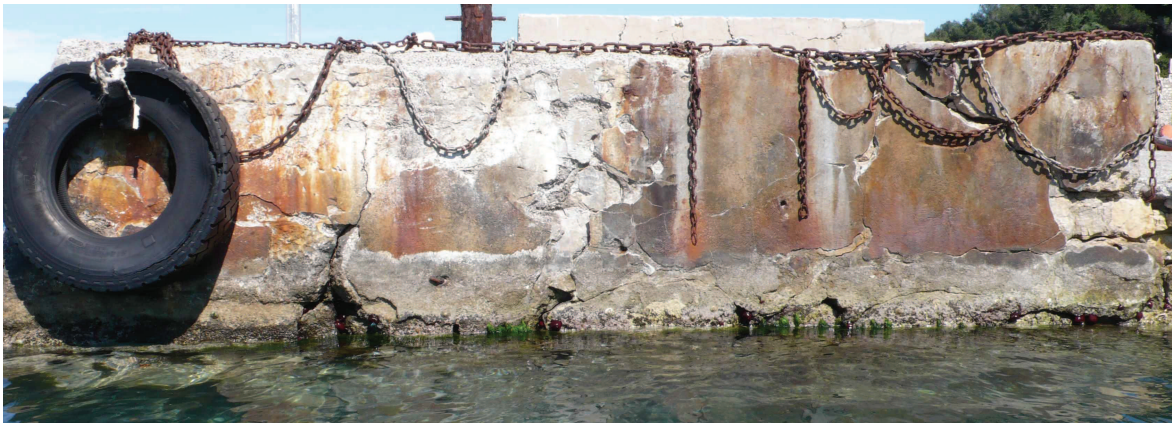
La face occidentale masque la nature de sa construction derrière un enduit lépreux (fig. C•68). De multiples fissures indiquent que l'ouvrage est en danger.

Fig. C•68 - Parement du musoir dans la passe d'entrée (© CPA)

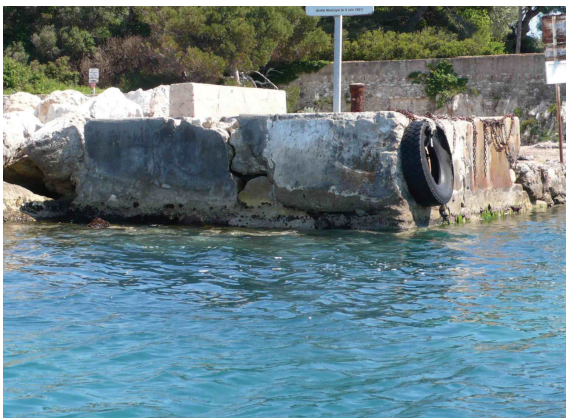
Vu du large, le parement septentrional est encore plus explicite en la matière (fig. C•69) et le désordre observé de la plate-forme est critique (fig. C•70).

Fig. C•69 - Musoir vu du nord (© CPA)

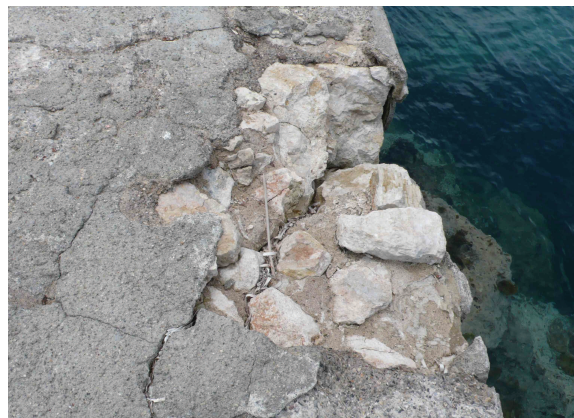
Fig. C•70 - Désordre vu de la plate-forme (© CPA)
