N. Réf. : BEAC/CM n° 224
OBJET : Expertise physiologique et biomécanique sur 13 platanes
Lieu : **même adresse**
V. Réf. : Devis signé du 25/09/2016

SCI Grande Duranne
Allée Etienne Lambert – La Duranne
13100 AIX EN PROVENCE

Novembre 2016

Rapport d'Expertise physiologique, sanitaire et biomécanique sur 13 platanes

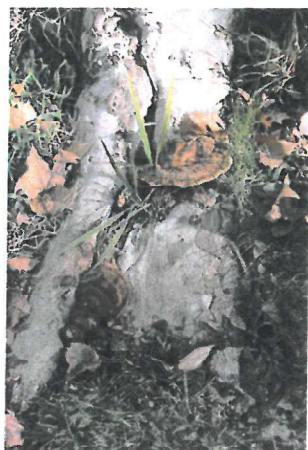
Platane n°4 : blessure sur racines avec 2 sporophores de Ganoderme à croûte résineuse

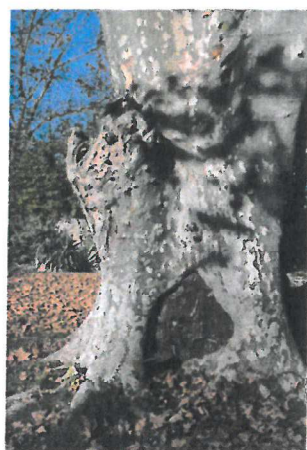
Platane n°7 : blessures au collet

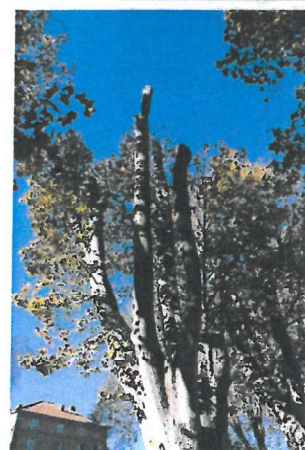
Platane n°3 : forte mortalité sur charpentières réduites

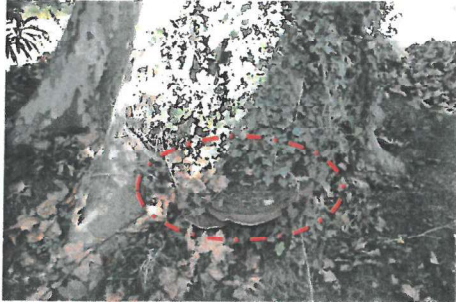
► Les **platanes N°9 et 12** ont été préconisés à l'**abattage** : la dégradation mécanique de ces sujets est irréversible à court terme et le risque de rupture est élevé.

Forte dégradation du système racinaire sur le platane N°9

→ **Des travaux d'abattage par démontage à réaliser dans les meilleurs délais.**

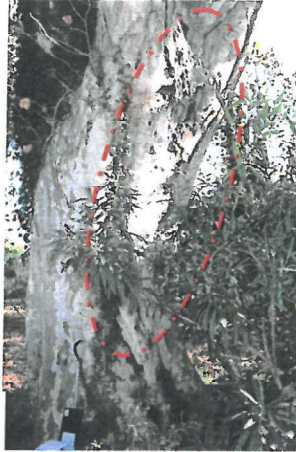
Dégradations sur tronc également

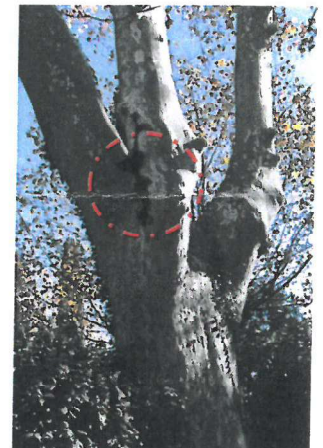
⇒ Nécroses, altérations chancreuses voire cavités ouvertes sur des plaies de coupe. En effet, la blessure occasionnée par la coupe d'une branche entraîne le processus de compartimentation, processus de défense et de mise en place de barrières qui permet normalement de recouvrir la plaie. En mauvaises conditions (transmission des maladies, coupe de gros diamètre, coupe mal effectuée ou encore mauvaise époque de taille), ce processus est ralenti, beaucoup moins efficace d'où, le pourrissement du bois interne et la formation de nécroses avec parfois du la colonisation par le **polypore hérissé** sur charpentières puis de cavités. Ce champignon est réputé peu virulent sur platanes, mais l'estimation de la paroi résiduelle de bois sain estimée et le bourrelet de recouvrement analysé permet de conserver l'arbre en totalité ou avec une intervention de mise en sécurité.

sur charpentièrre : platane n°8
