TRAVAUX DE SÉCURISATION À CARACTÈRE D'URGENCE VISANT À RÉPARER LA DIGUE DE PROTECTION DU CCG MARTIGUES

ANALYSE RÉGLEMENTAIRE ET ENVIRONNEMENTALE DU PROJET

Référence Document O.C.E. : D1909

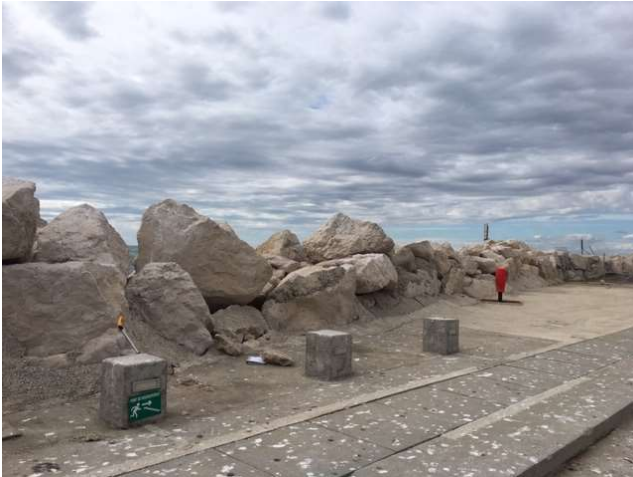
Vue de la zone 1 dans le sens Est-Ouest (crête)

Un événement climatique défavorable survenu le 11/12/2017, accompagné d'une forte houle, a endommagé l'ensemble de la digue et a provoqué des désordres importants. Des enrochements issus de la carapace de la digue ont été projetés sur la voie de service, d'autres ont glissé sur le talus, créant des brèches en crête de digue et dans la partie courante du talus.

La solution retenue consiste en des travaux de réparation de la carapace de la digue sur les 3 principales zones de désordres, soit un linéaire de 60 ml, dans l'attente des travaux de pérennisation :

- Dépose et tri des éventuels blocs en place non compatibles avec le rechargement ;
- Reprofilage de la sous-couche avec des blocs de gamme 50 à 500 kg, si nécessaire ;
- Rechargement et reprofilage de la carapace avec des blocs de gamme 4 à 8 T, jusqu'à atteindre le profil moyen et la hauteur de crête de la zone directement adjacente à la zone d'intervention.

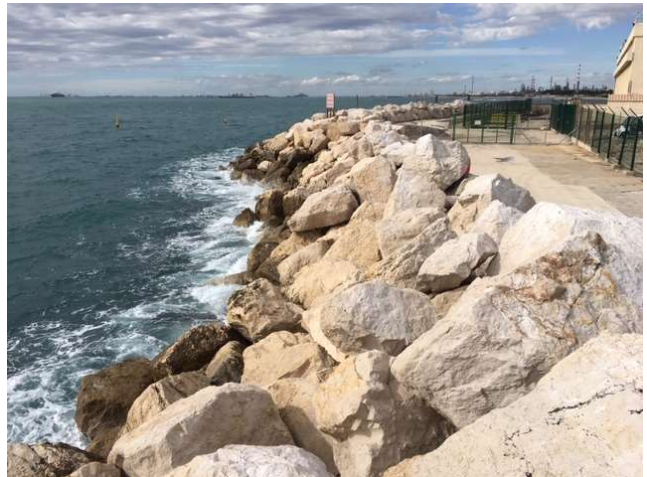
Vue de la zone 1 dans le sens Est-Ouest (talus)

Figure 4 : État actuel de la carapace – Zone 1.

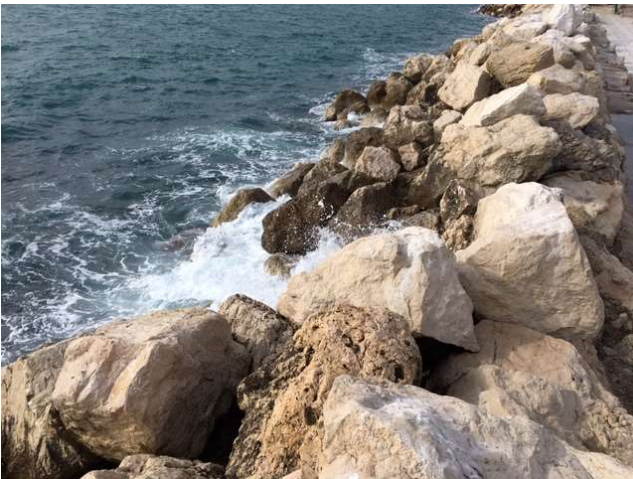
Vue de la zone 2 dans le sens Ouest-Est (talus)

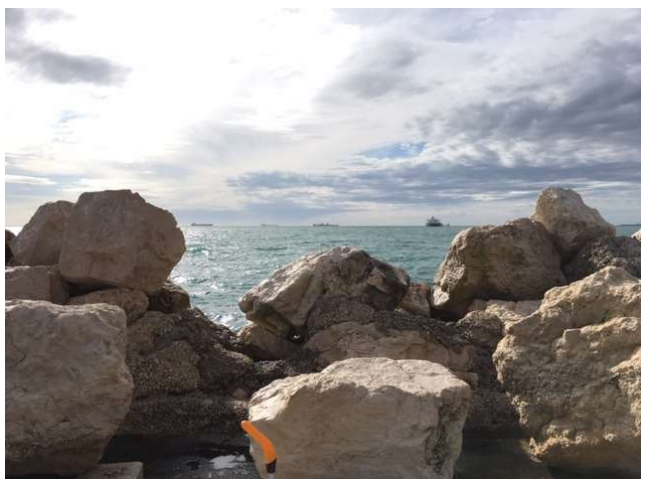
Vue de la zone 2 (zoom crête)

Figure 5 : État actuel de la carapace – Zone 2.

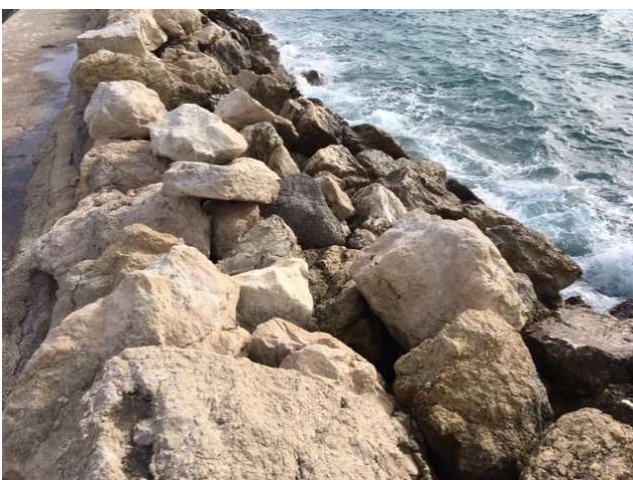
Vue de la zone 3 dans le sens Est-Ouest (talus)

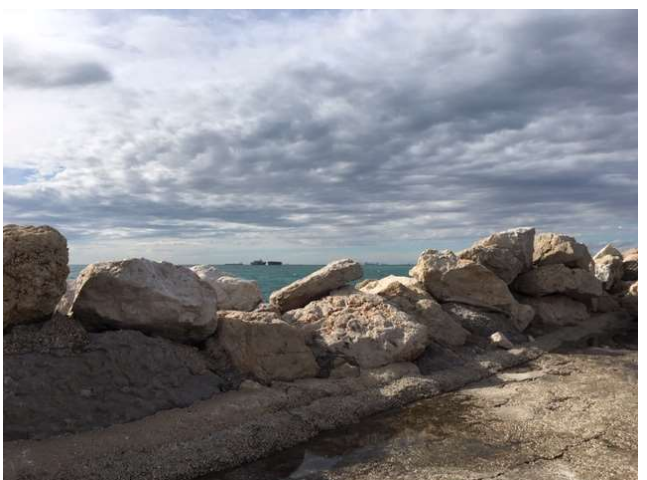
Vue de la zone 3 (zoom crête)

Figure 6 : État actuel de la carapace – Zone 3.
