SOCOTEC

Rapport de repérage de l'amiante avant démolition d'un immeuble

Bien immobilier concerné	CMA CGM 4 QUAI D'AREN 13002 MARSEILLE	N° dossier : 1804171R0000153 N° de canevas : STRAPH_1077 v2.07.03
Propriétaire	CMA CGM 4 QUAI D'AREN 13002 MARSEILLE	Réf. du rapport : B18G0/18/770
Demandeur	CMA CGM 4 QUAI D'AREN 13002 MARSEILLE	Date(s) de visite : 15/05/2018 Date de commande : 15/03/2018

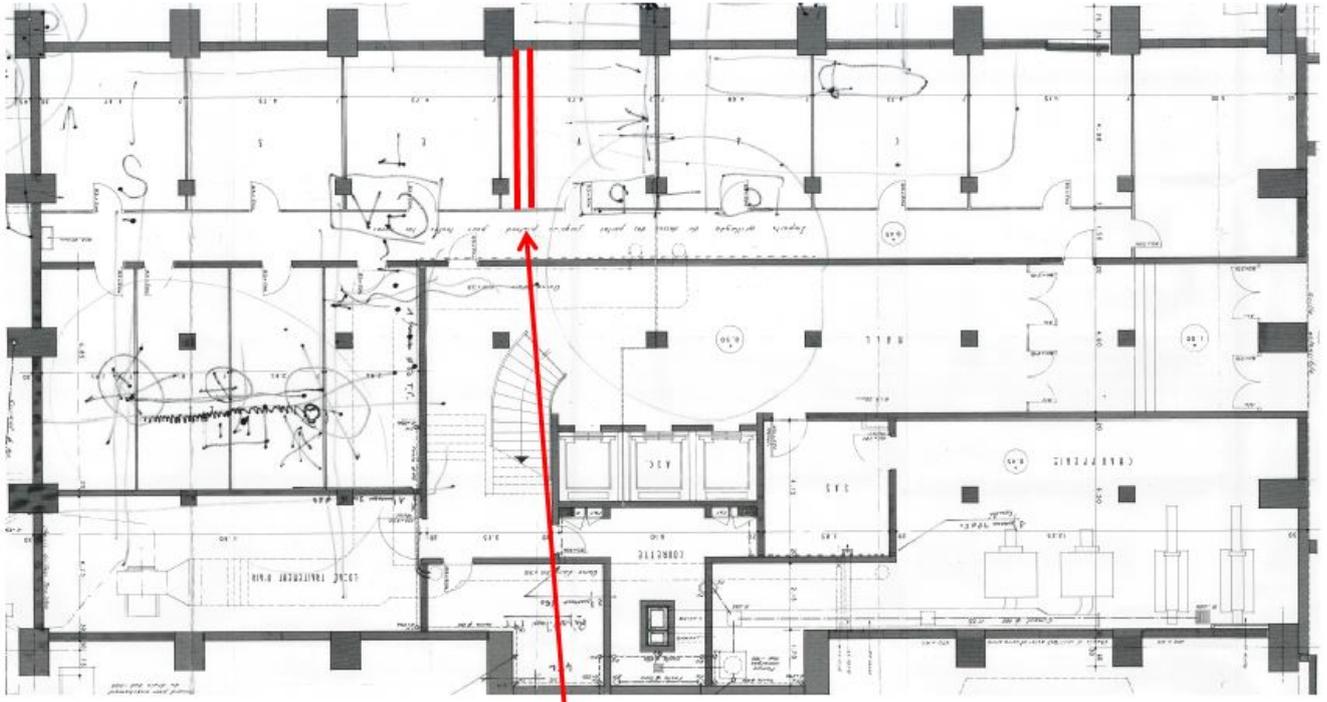
CROQUIS 1

N° Echantillon : 62 / 63
Conduits de fluides
Sous sol cave 8
AMIANTE

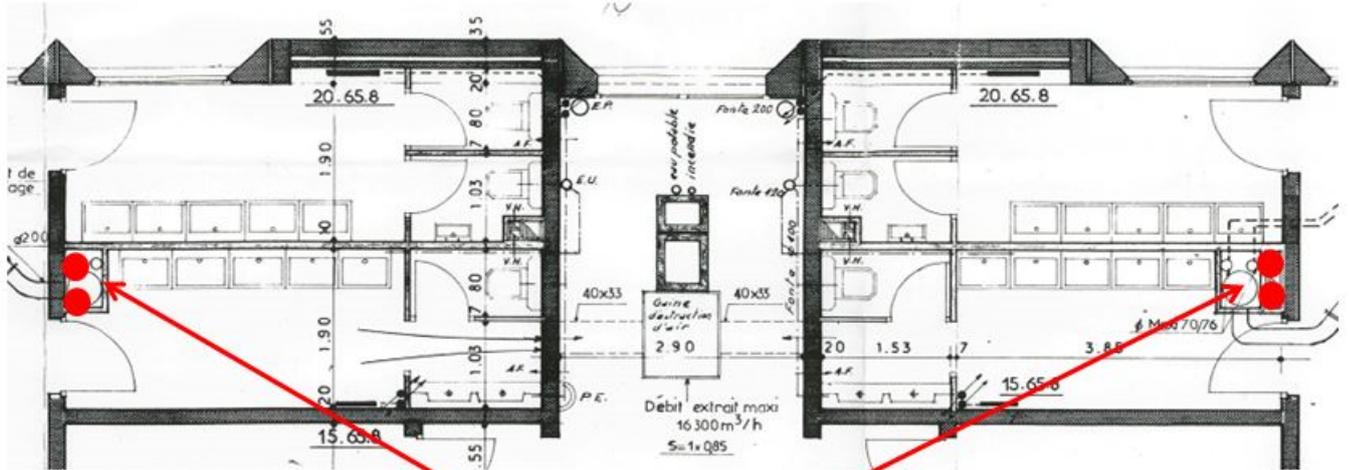
CROQUIS 2

N° Echantillon : 287
Conduits de fluides
WC est, ouest tous étages
AMIANTE

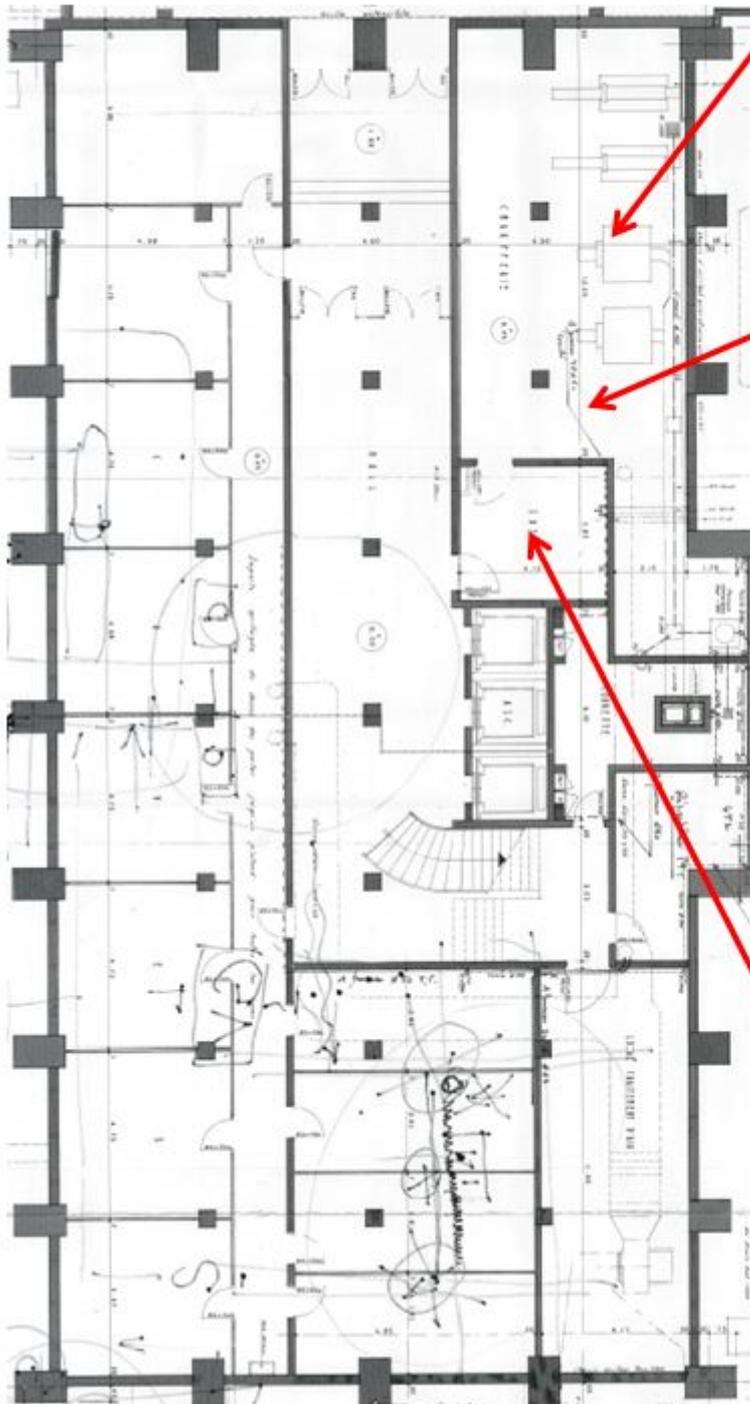
CROQUIS 4

N° Echantillon : 012
Calorifugeage échapement chaudière
SS Chaufferie
AMIANTE

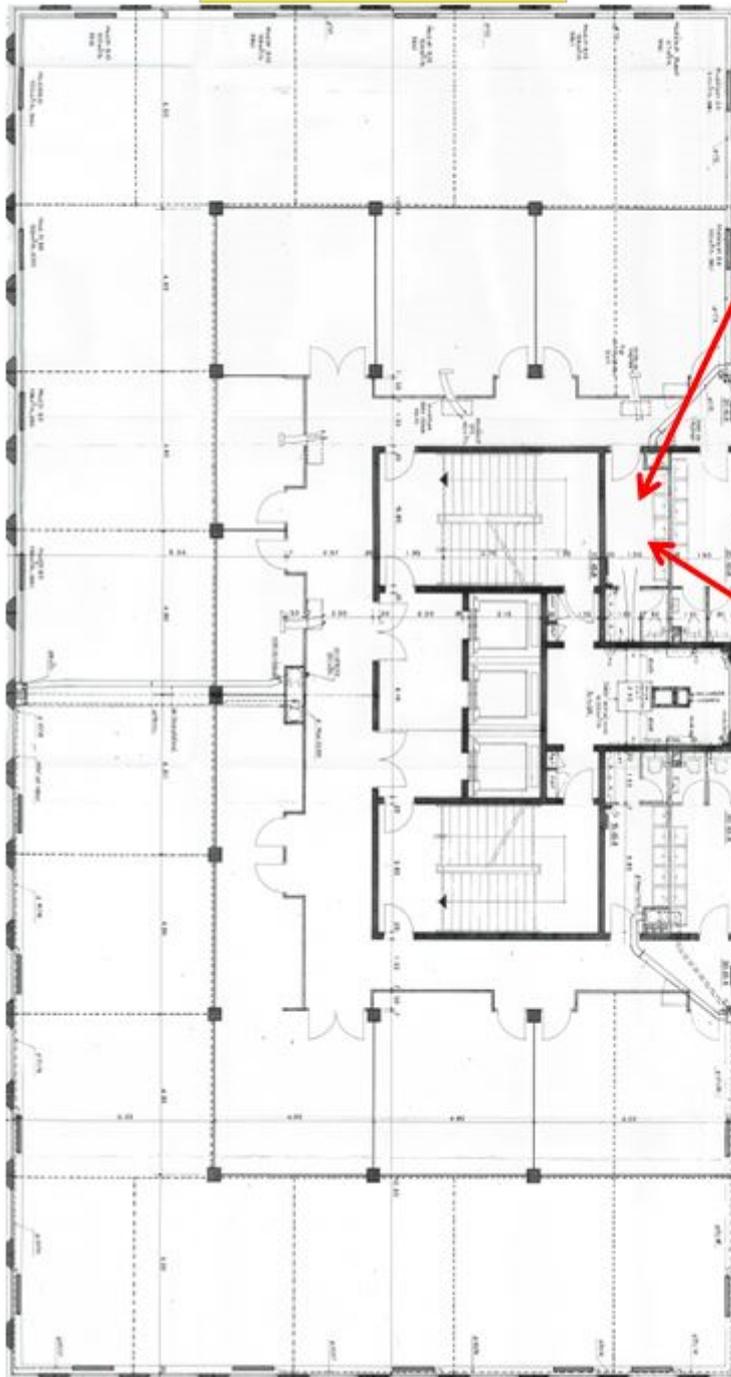
CROQUIS 12

N° Echantillon : 095
Colle faïence
R+1 WC ouest H F
AMIANTE

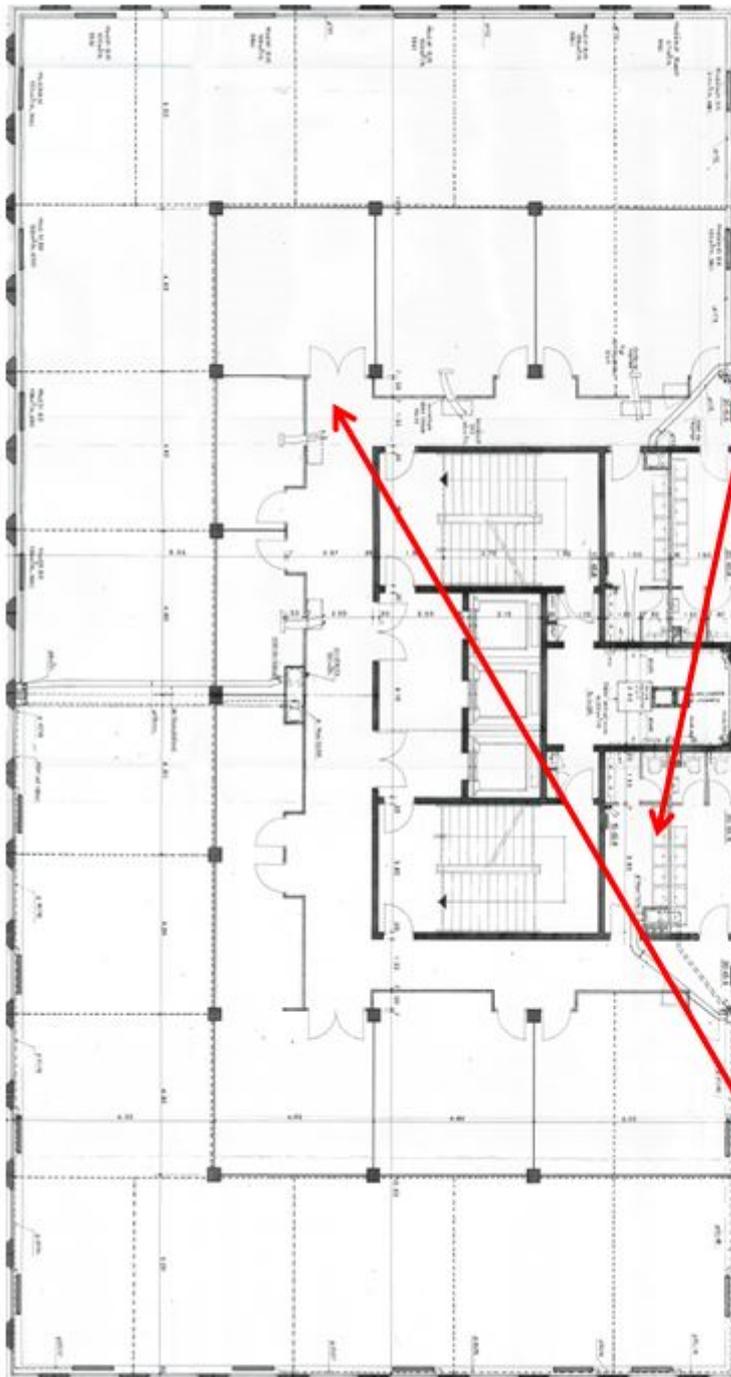
CROQUIS 13

N° Echantillon : 104
Colle plinthes
R+1 WC est H F
AMIANTE

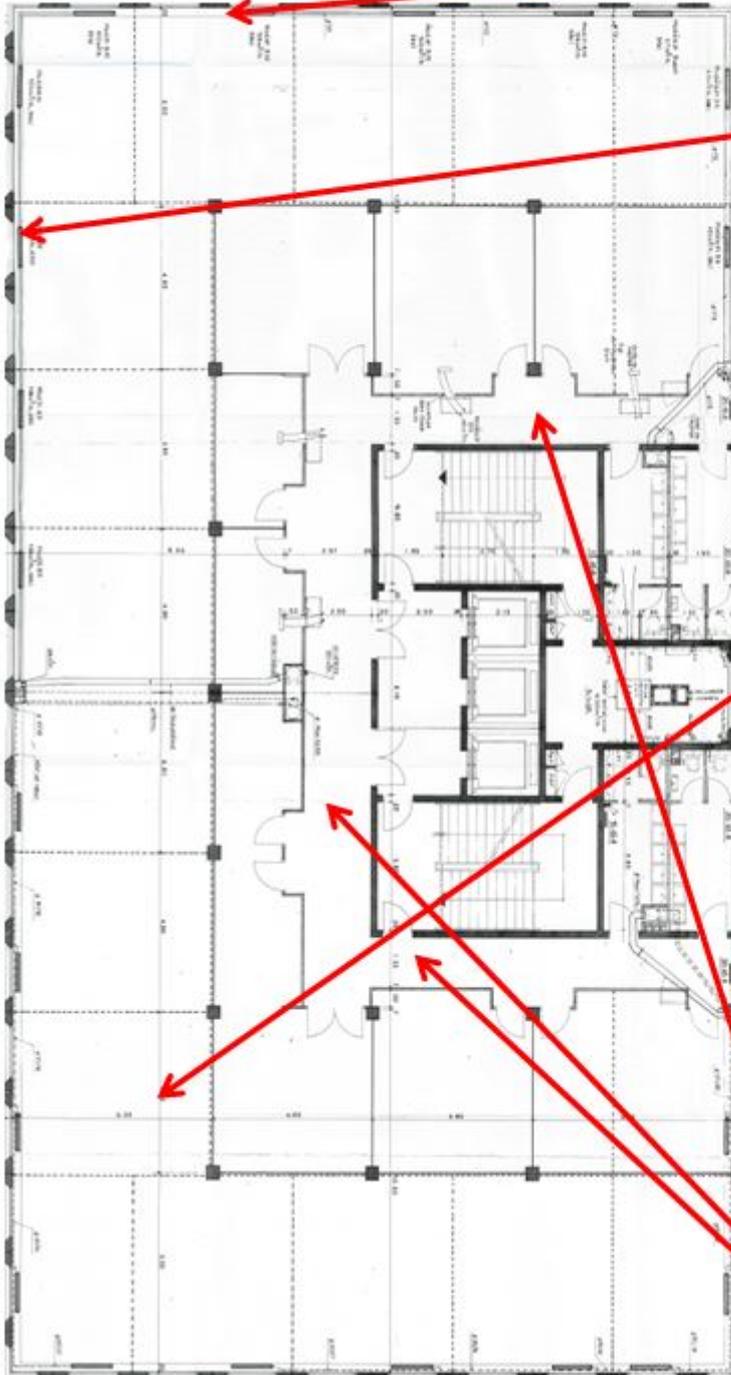
CROQUIS 14

N° Echantillon : 112
Calorifugeage noir en périphérie
R+1 bureau zone ouest
AMIANTE

N° Echantillon : 113
Mastic menuiserie gris
R+1 bureau Toutes zones
AMIANTE

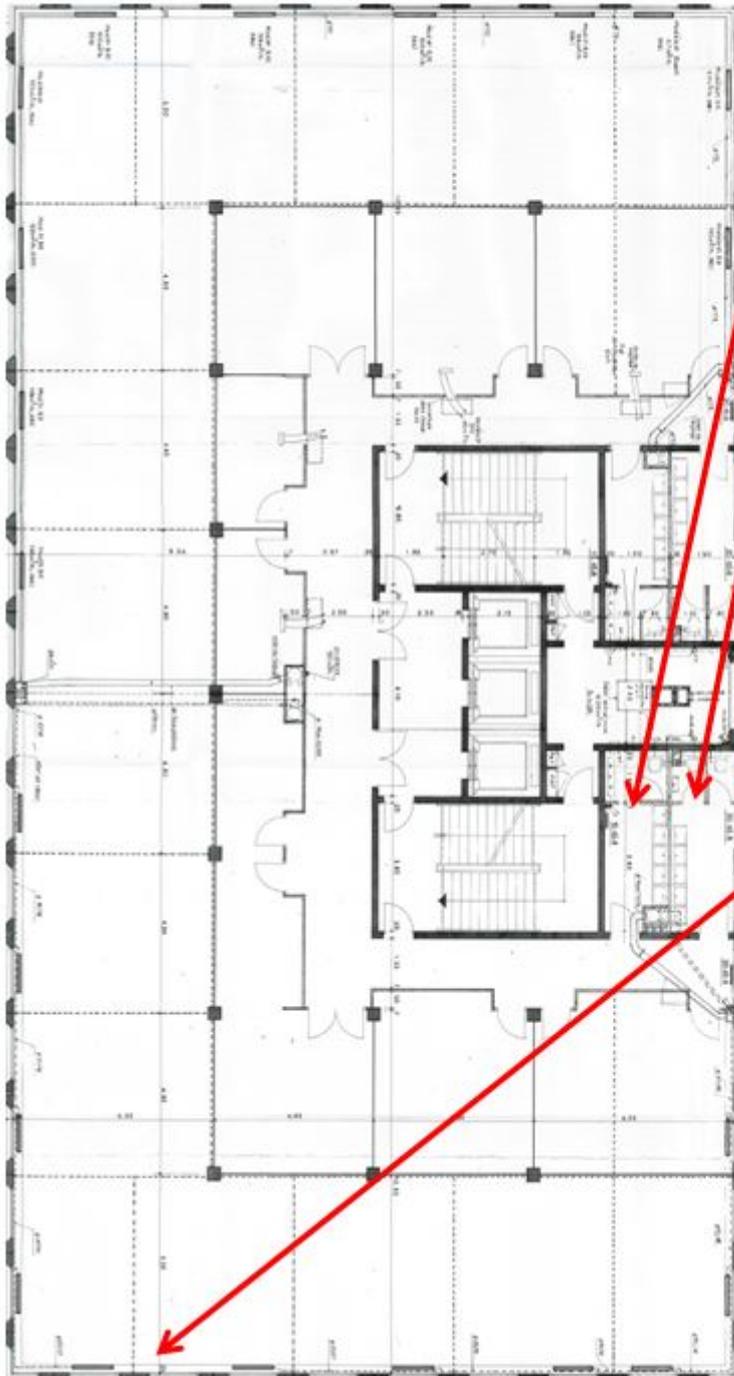
CROQUIS 22

N° Echantillon : 176
Colle faïence
R+3 WC est H F
AMIANTE

N° Echantillon : 177
Colle plinthes
R+3 WC est H F
AMIANTE

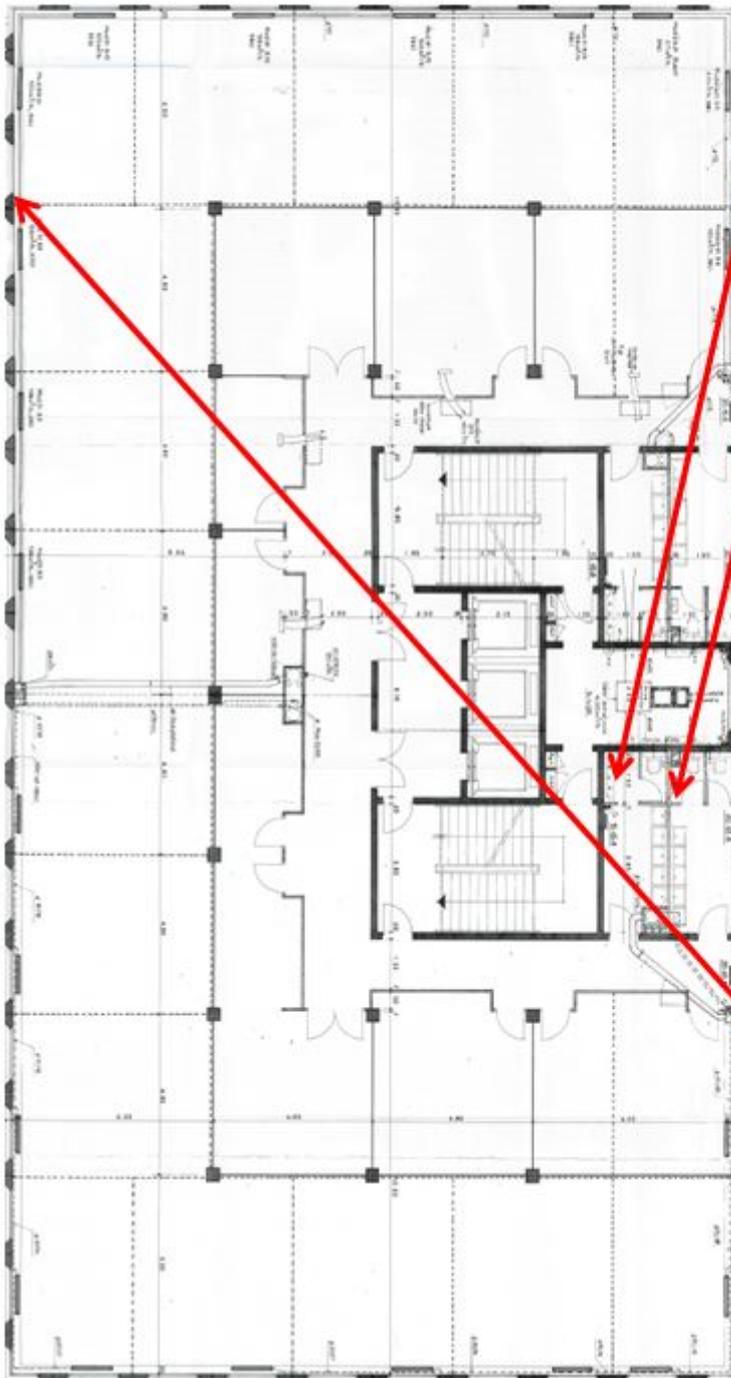
CROQUIS 24

N° Echantillon : 191
Colle faïence
R+4 WC est H F
AMIANTE

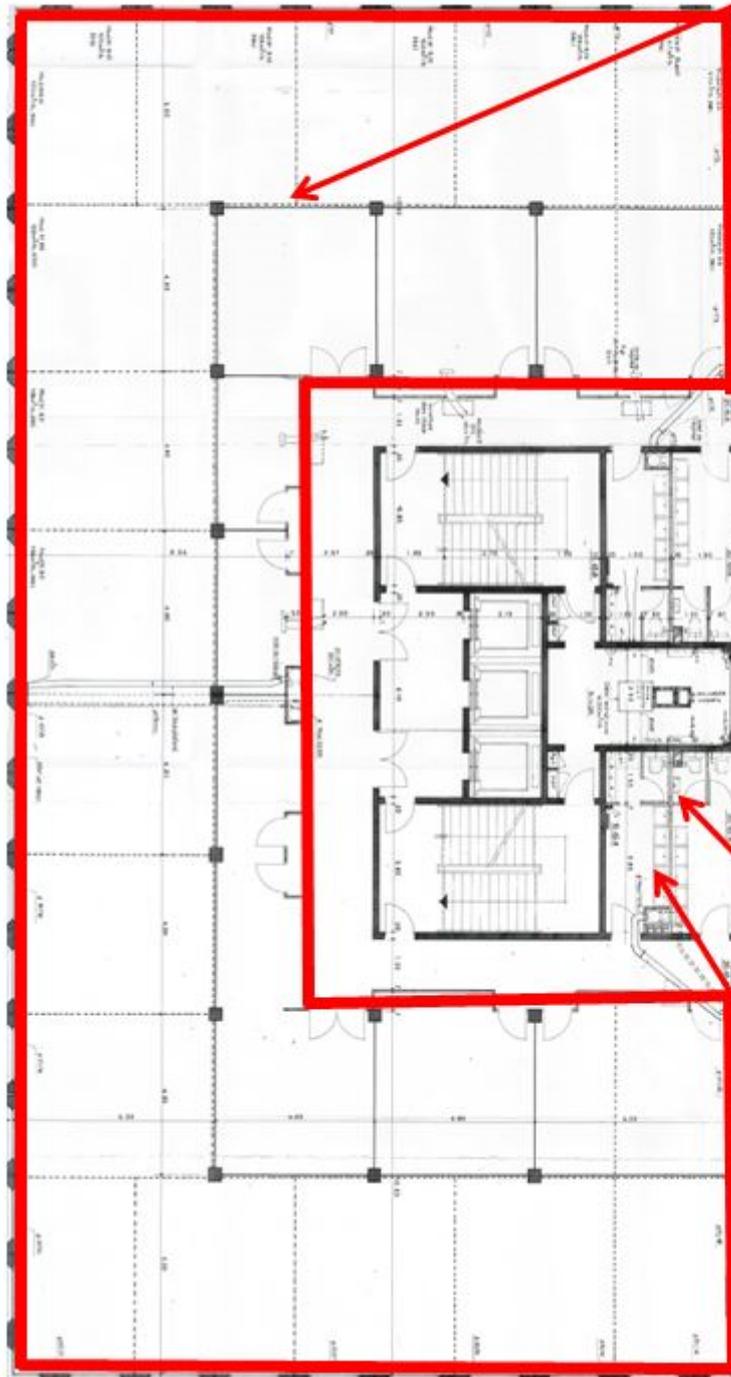
CROQUIS 25

N° Echantillon : 199
Moquette, colle, ragréage
R+4 bureau toutes zones
AMIANTE

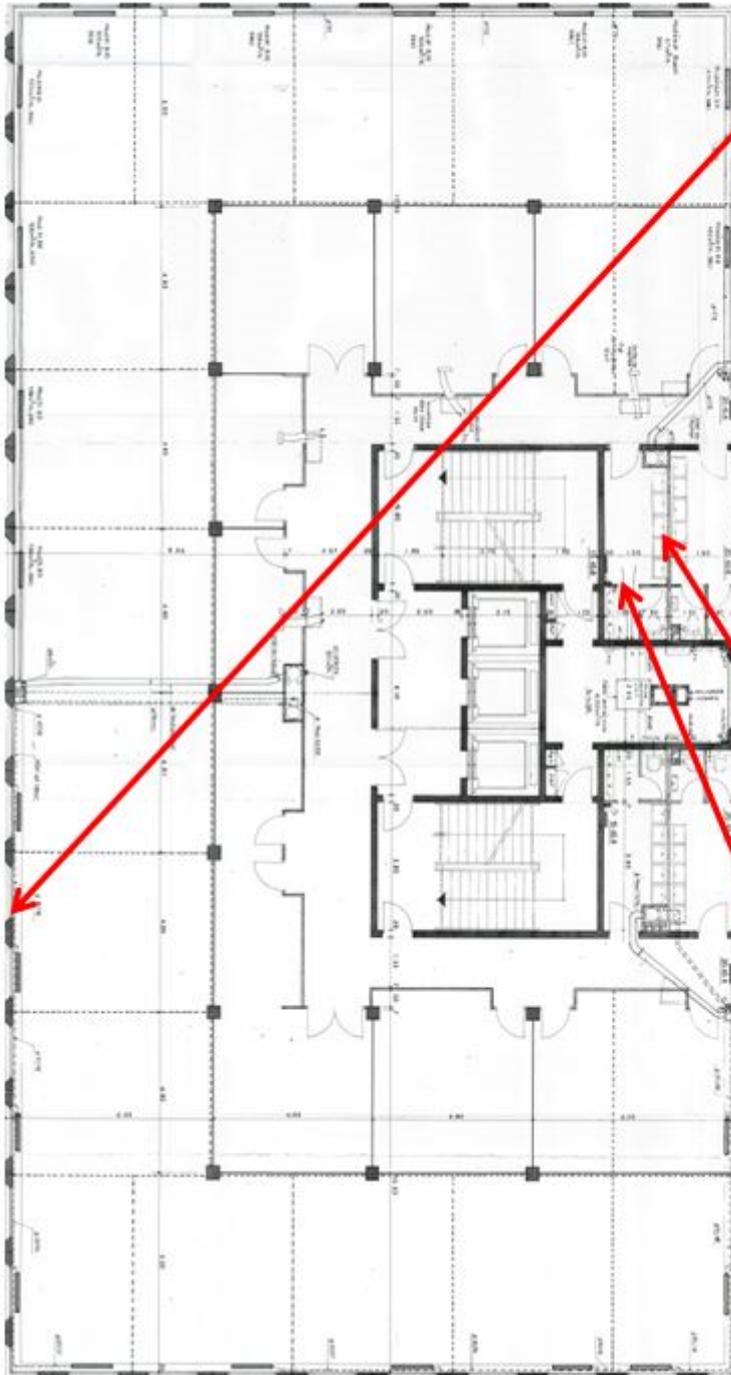
CROQUIS 29

N° Echantillon : 231
Calorifugeage noir en périphérie
R+5 Bureau zone est
AMIANTE

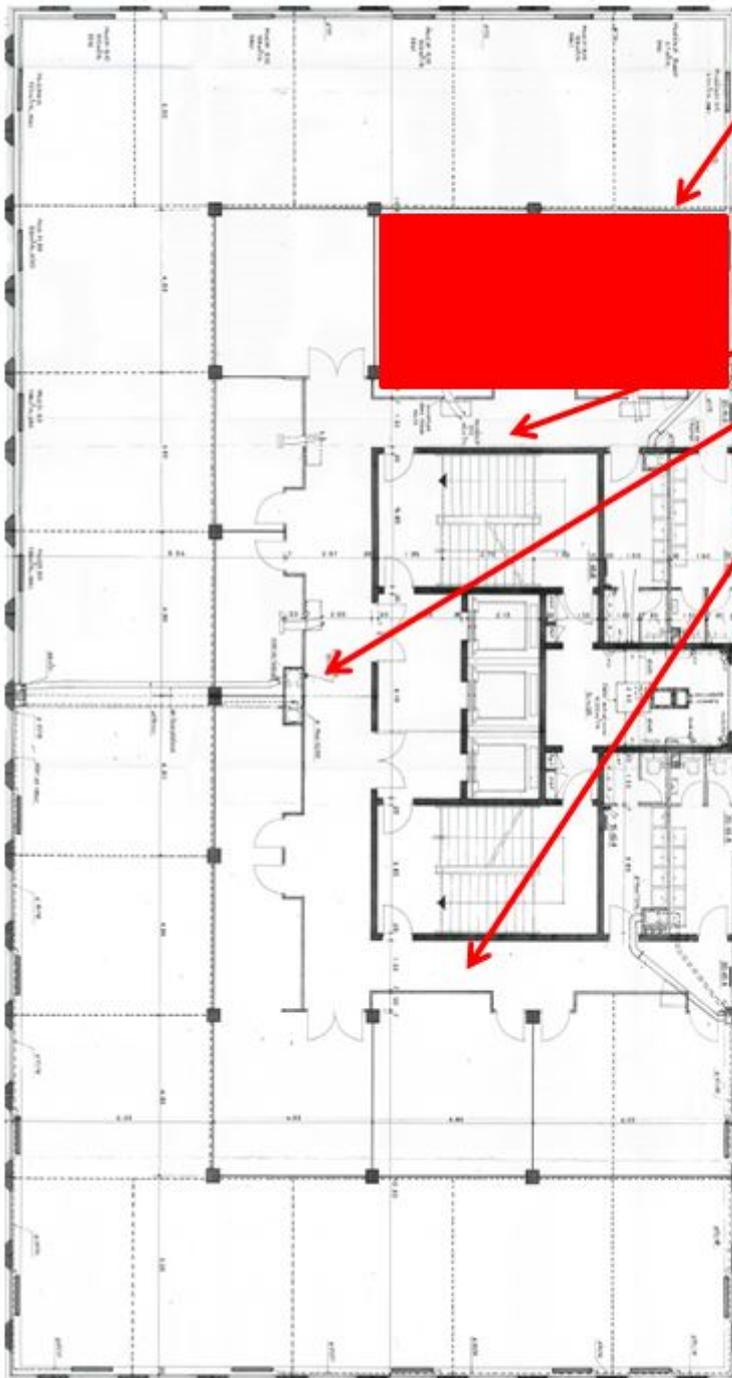
CROQUIS 31

N° Echantillon : 246
Dalle PVC colle, ragréage
R+5 Bureau zone est
AMIANTE

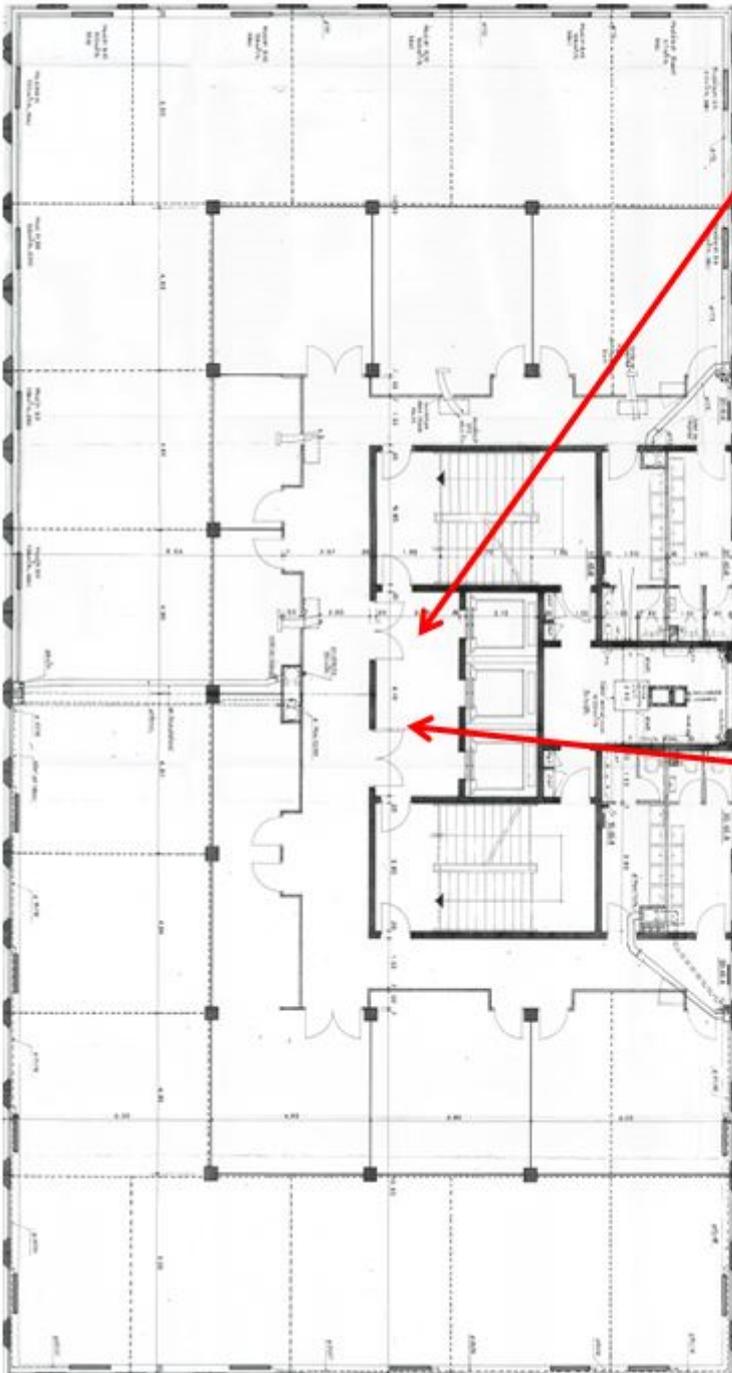
CROQUIS 32

N° Echantillon : 250
Colle plinthes
Palier ascenseur R+1
AMIANTE

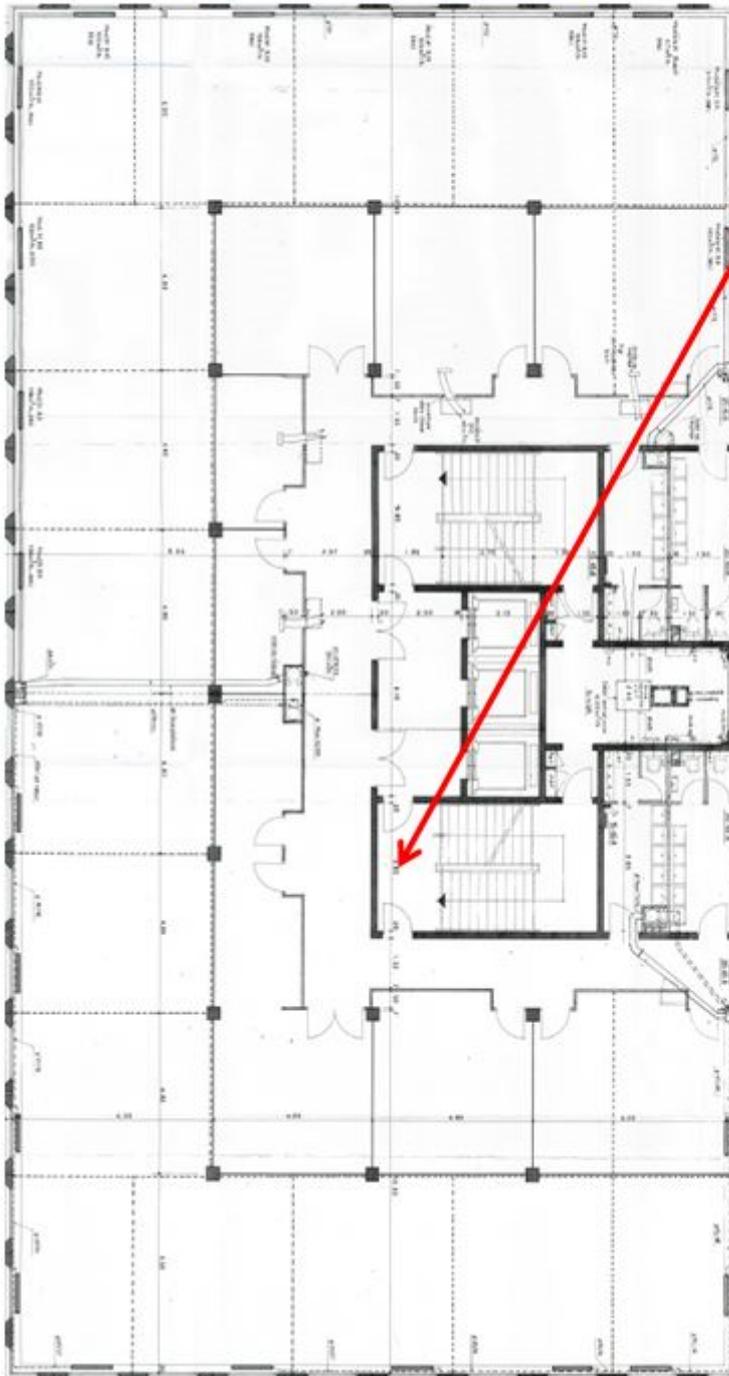
CROQUIS 33

N° Echantillon : 258
Colle plinthes
Palier escalier est R+1
AMIANTE

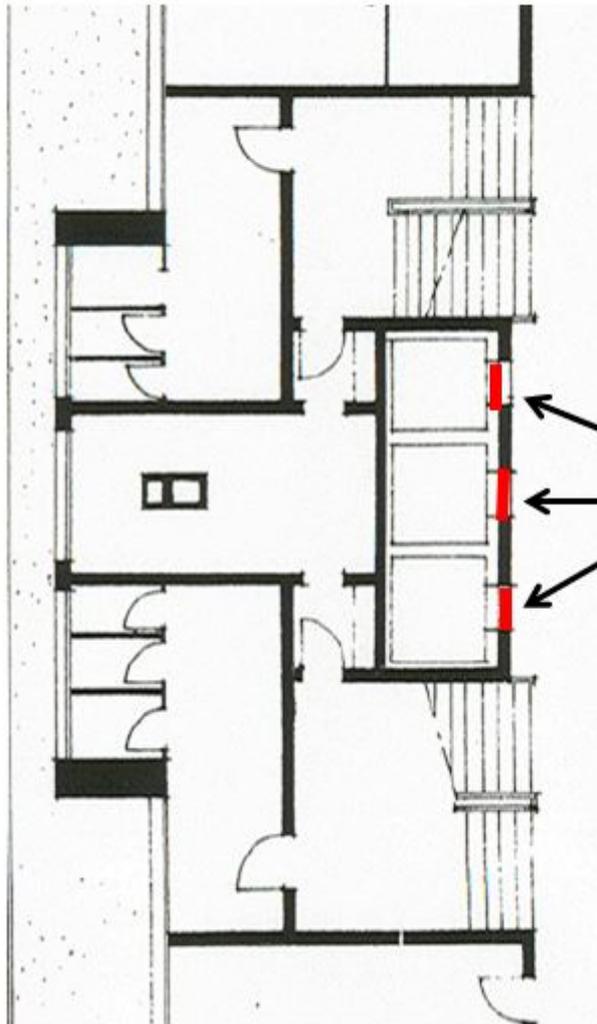
CROQUIS 38

N° Echantillon : 289
Fibro
Portes palières SS, RDC, R+1/2/3/4/5/6/7
AMIANTE

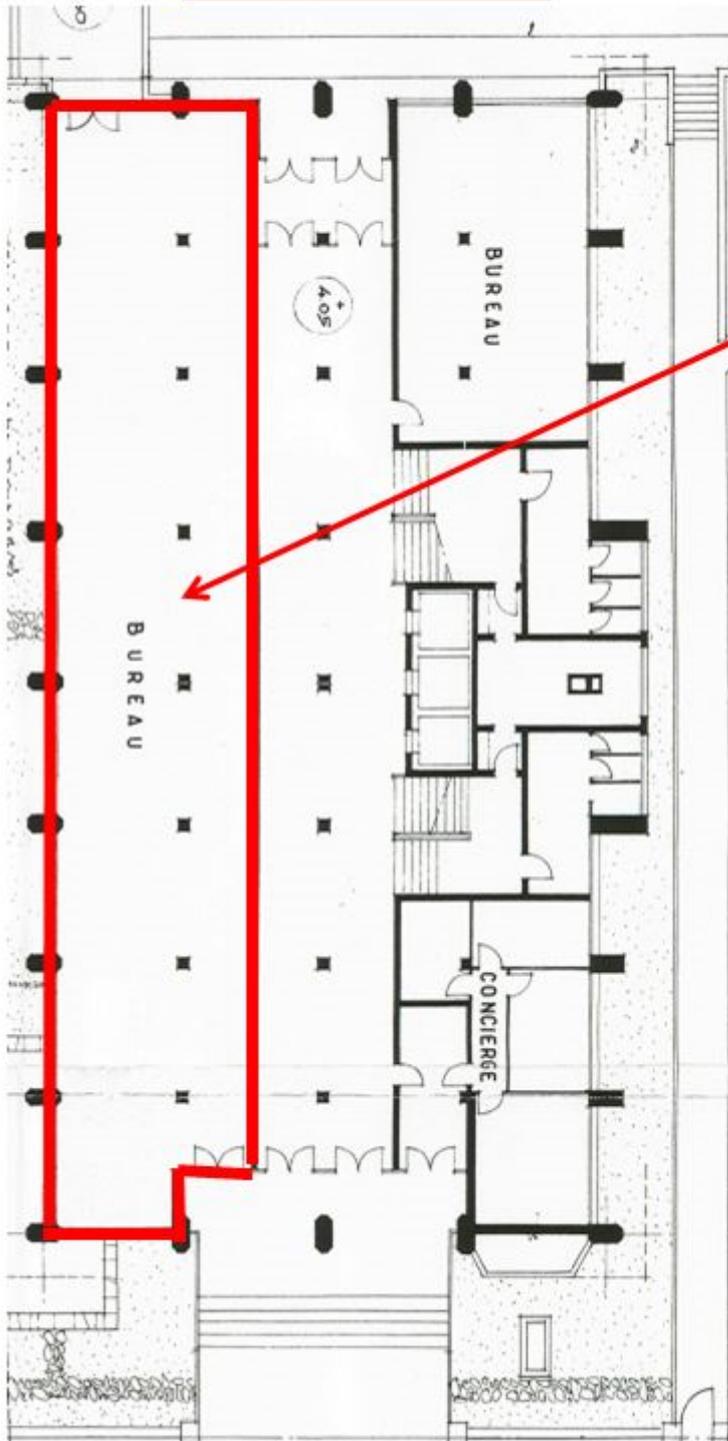
CROQUIS 39

N° Echantillon : 313
Dalle PVC colle, ragréage
Boutique, bureau la Méditerranéenne RDC
AMIANTE

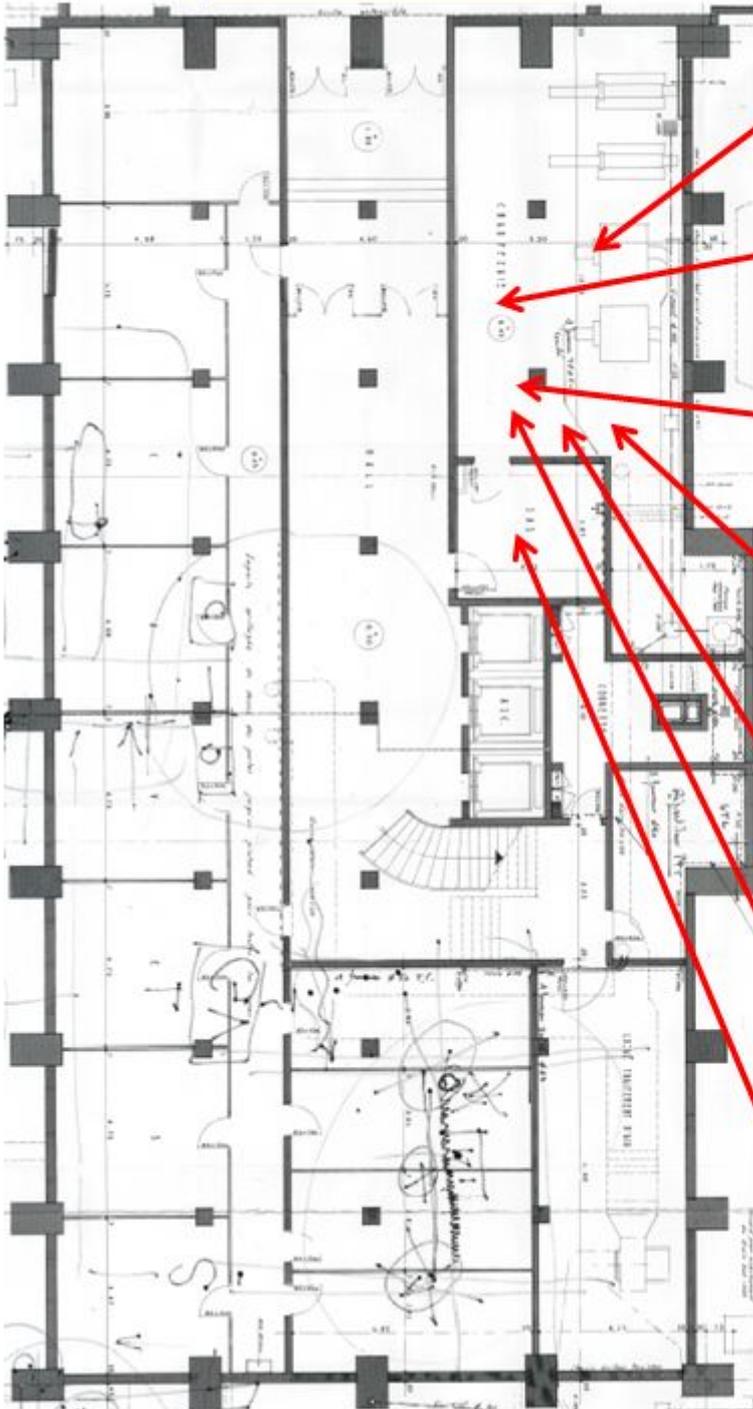
CROQUIS 42

N° Echantillon : 009
Joint
Trappe de visite (idéal standar)
AMIANTE

N° Echantillon : 021
Joint de bride
SS SAS Chaufferie toutes zones
AMIANTE

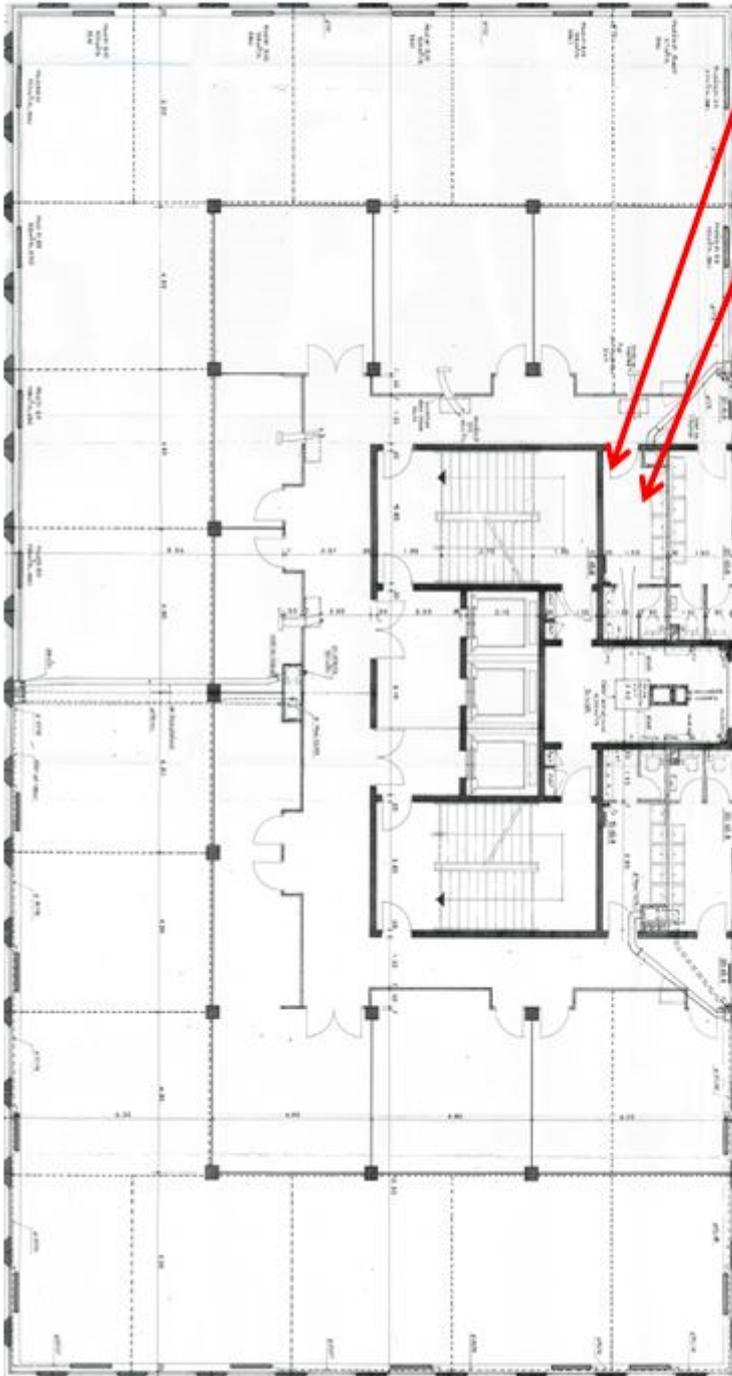
CROQUIS 44

N° Echantillon : 296
Colle faïence
R+7 WC ouest
AMIANTE

N° Echantillon : 297
Colle plinthes
R+7 WC ouest
AMIANTE

N° Echantillon : 304
Joint menuiserie
R+7 toutes zones
AMIANTE

N° Echantillon : 292
Dalle PVC colle, ragréage
R + 6 Local réserve d'eau
AMIANTE
