La Garde (83) - Confortement de la falaise de la Plage de Massacan – Parcelles AW 260, AW 261, AW 286-287, AW 348-285, AW 481

Mission G2 PRO

Rapport n°B105079– 04 septembre 2020

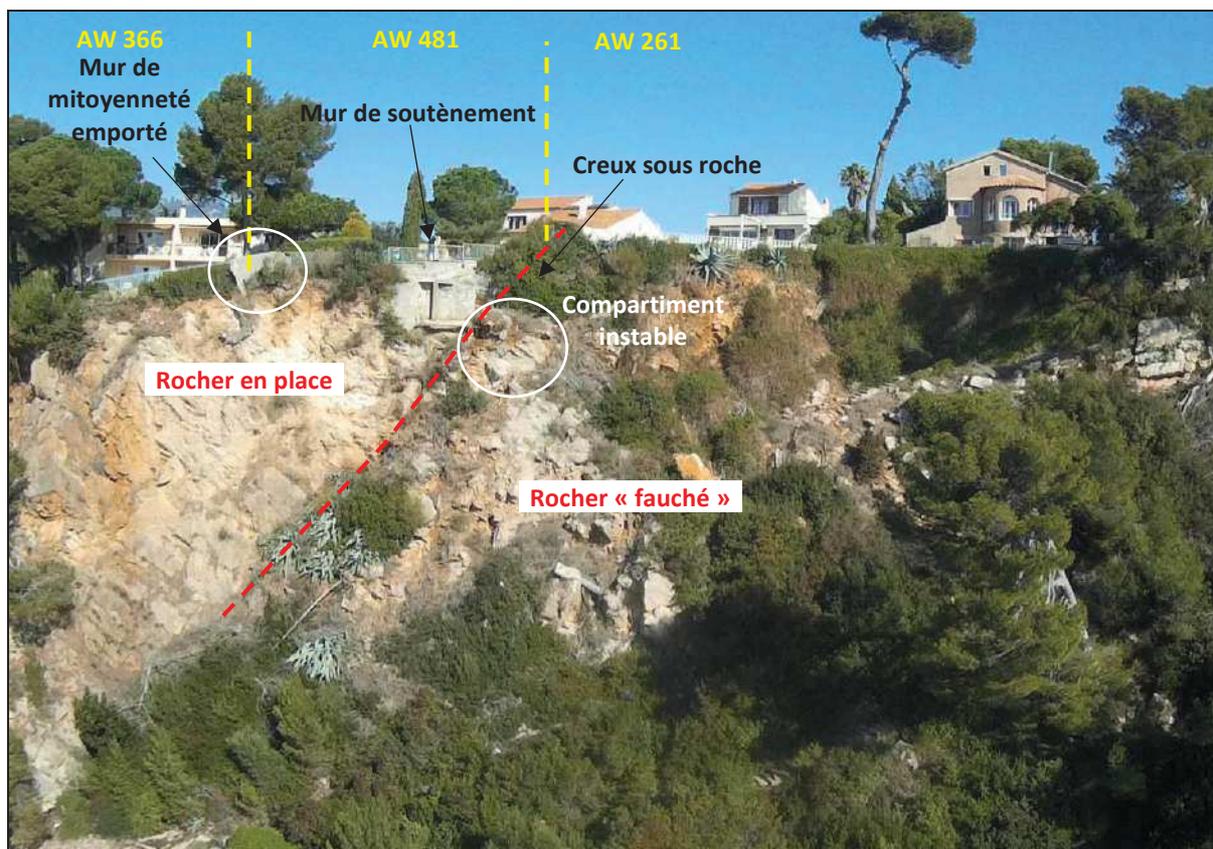
Dans la partie « fauchée » qui remonte vers la tête de falaise en direction de la parcelle AW261, on remarque l'existence d'une zone décomprimée (caché par la végétation). Cette anomalie de relief domine un compartiment instable de 30/40m³.

Figure 12 : Falaise sous la parcelle AW 481 - observations générales

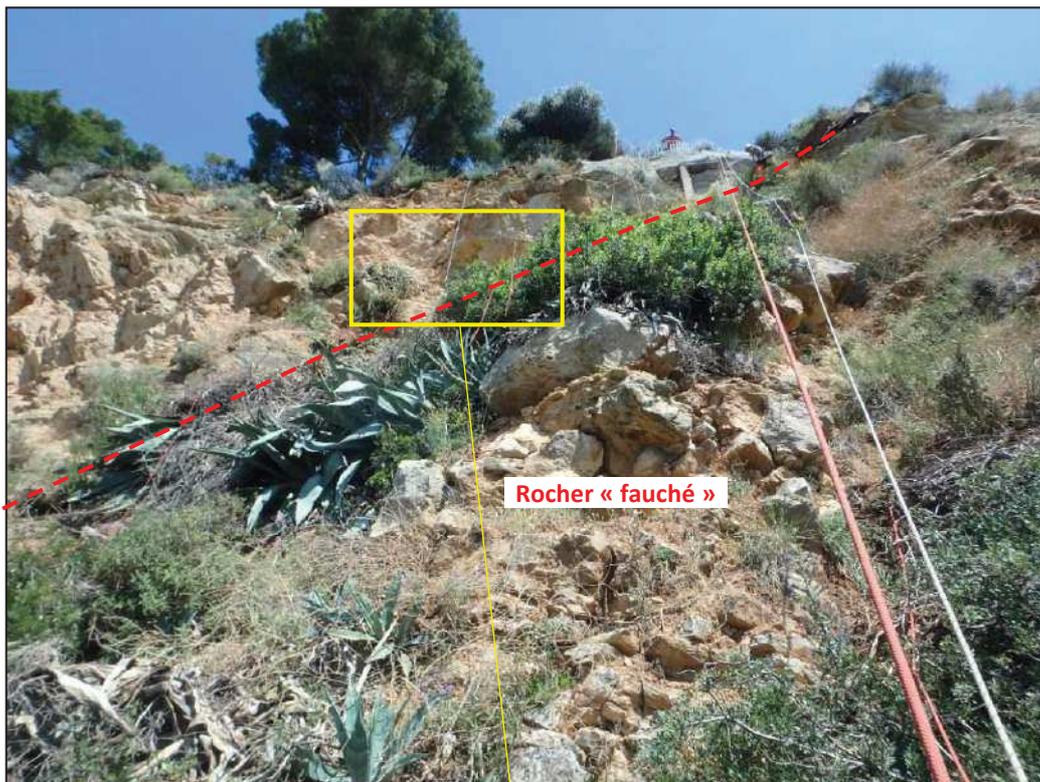
Figure 13 : Falaise sous la parcelle AW 481 – vue rapprochée

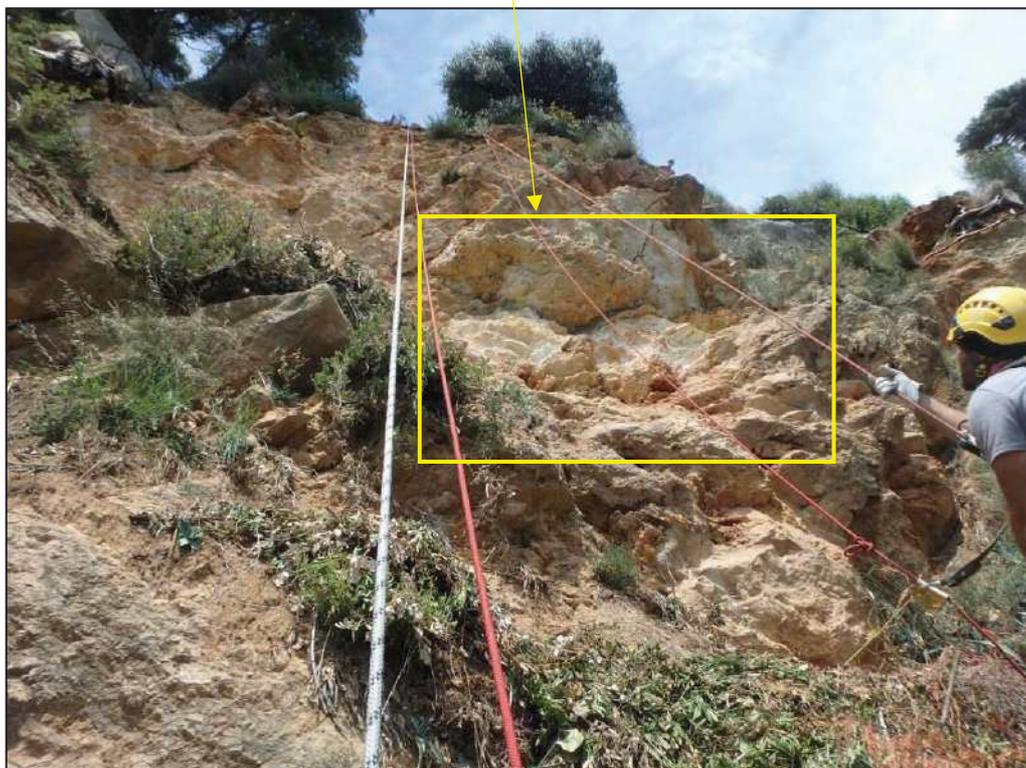
Figure 14 : Falaise sous la parcelle AW 481 – emprise de départ de bloc « récente »

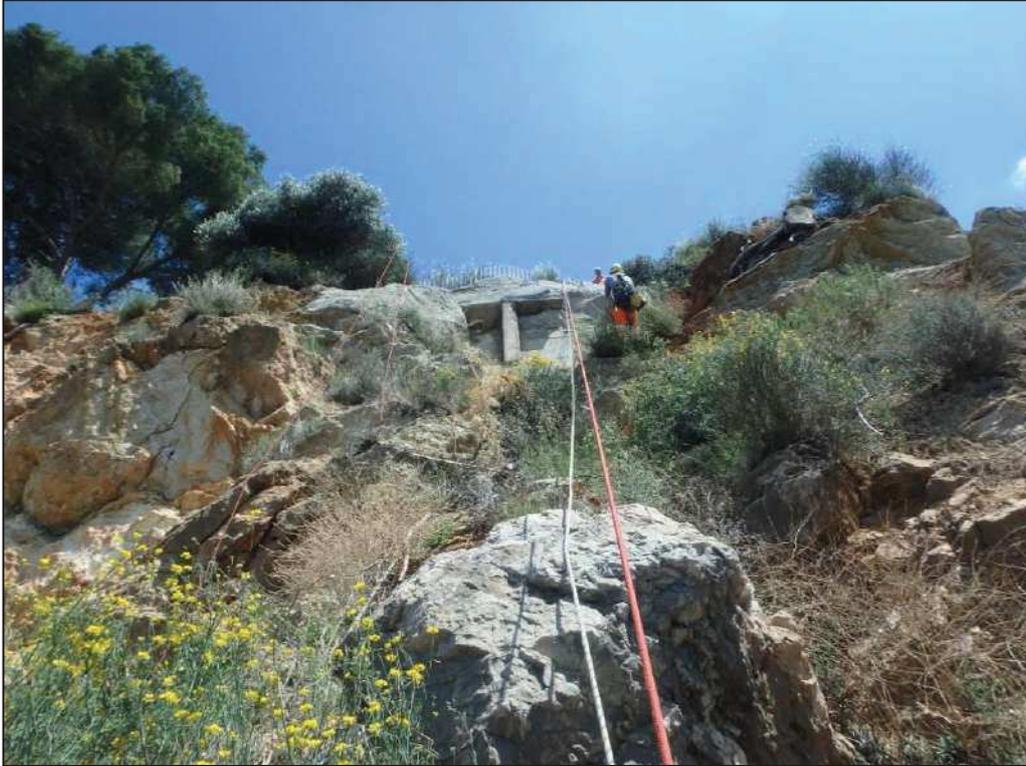
Figure 15 : Falaise sous la parcelle AW 481 – partie sommitale

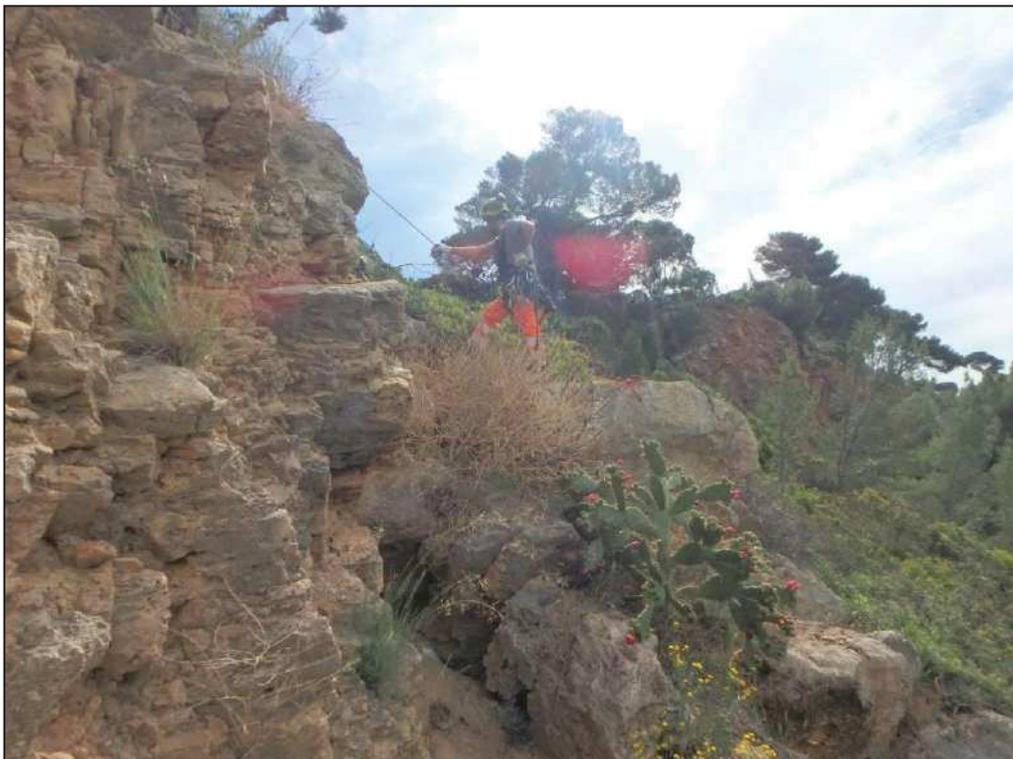
Figure 16 : Falaise sous la parcelle AW 481 – zone fauchée à mi pente

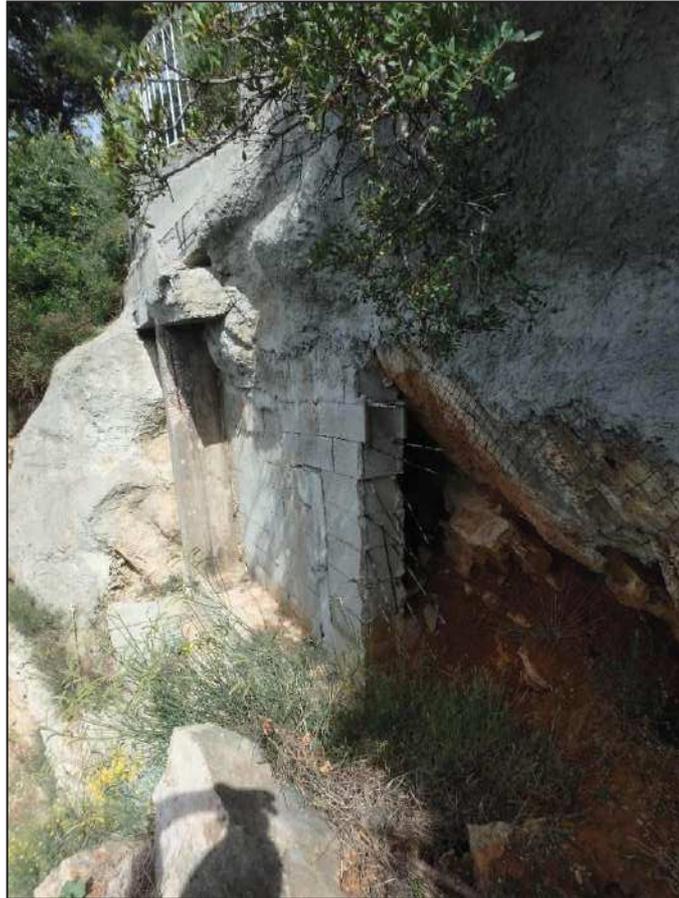
Figure 17 : Falaise sous la parcelle AW 481 – Mur sommital, vue d'ensemble

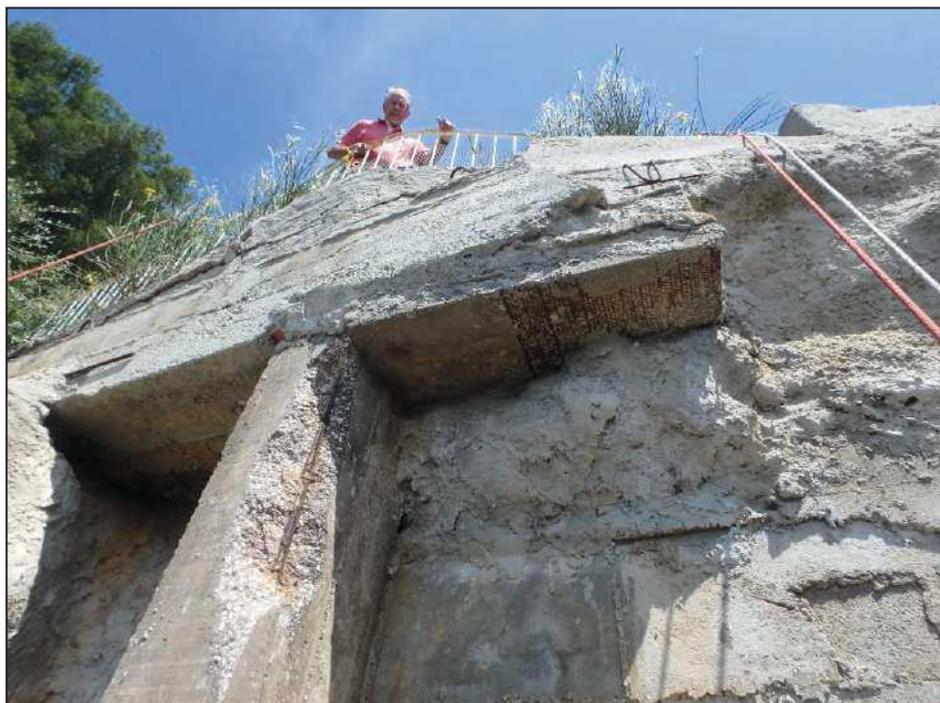
Figure 18 : Falaise sous la parcelle AW 481 – épaufrures sur mur sommital

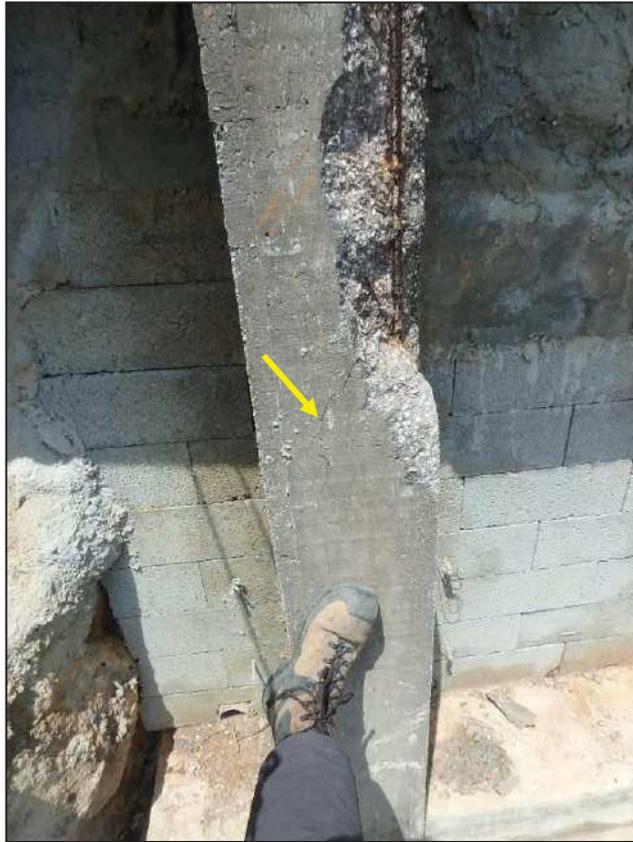
Figure 19 : Falaise sous la parcelle AW 481 – épaufrures sur et fissure sur pilier

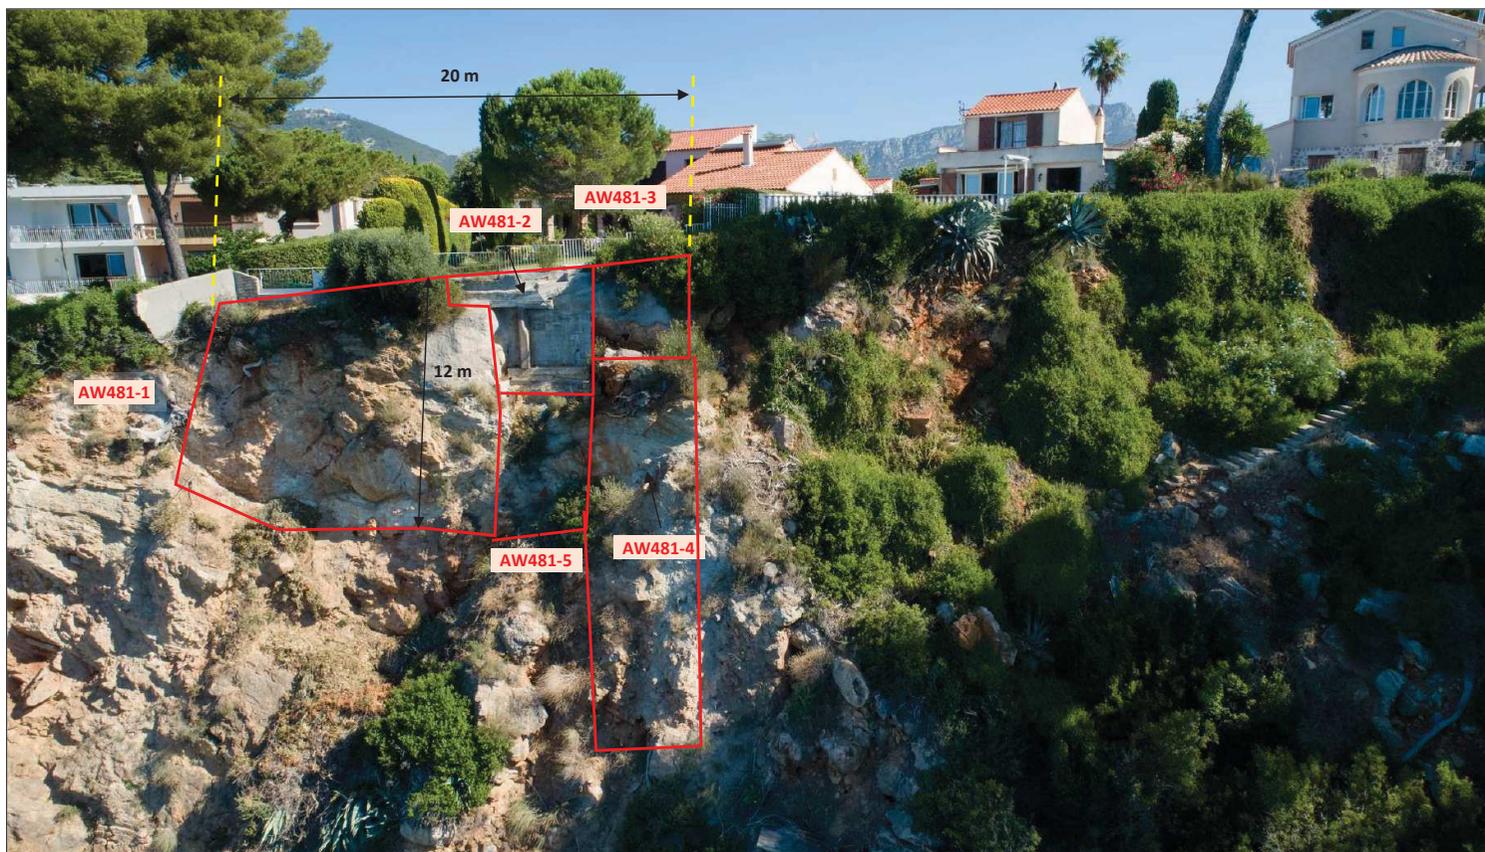
Figure 20 : Falaise sous la parcelle AW 481 – Situation des secteurs homogènes

Secteur/instabilité	Description	Surface concernée	Probabilité d'occurrence	Délai	Aléa de rupture	Probabilité d'atteinte de l'enjeu (*)	Risque résultant
AW481-1	Chute de blocs (# 10 m ³ de taille unitaire) au sein d'un compartiment rocheux affecté par un plan de fracturation à pendage aval et discontinu en pied (famille F1).	120 m ²	Élevée	Court terme pour les blocs à moyen terme pour l'ensemble du compartiment	Fort	Moyen	Fort
AW481-2	Rupture du mur en agglo ferrailé	L= 6 m ; H = 5 m soit 30 m ²	Élevée	Moyen terme	Moyen	Forte	Fort
AW481-3	Écroulement de la tête de talus déstructurée/fauchée et sous-cavée	20 m ²	Élevée	Court terme	Fort	Forte	Fort
AW481-4	Zone fauchée avec possibilité d'écroulement d'un compartiment rocheux instable # 50 m ³	70 m ²	Élevée	Court terme	Fort	Forte	Fort
AW481-5	Aléa de chute de bloc avec possibilité de déchaussement du mur	30 m ²	Élevée	Moyen terme	Moyen	Forte	Fort

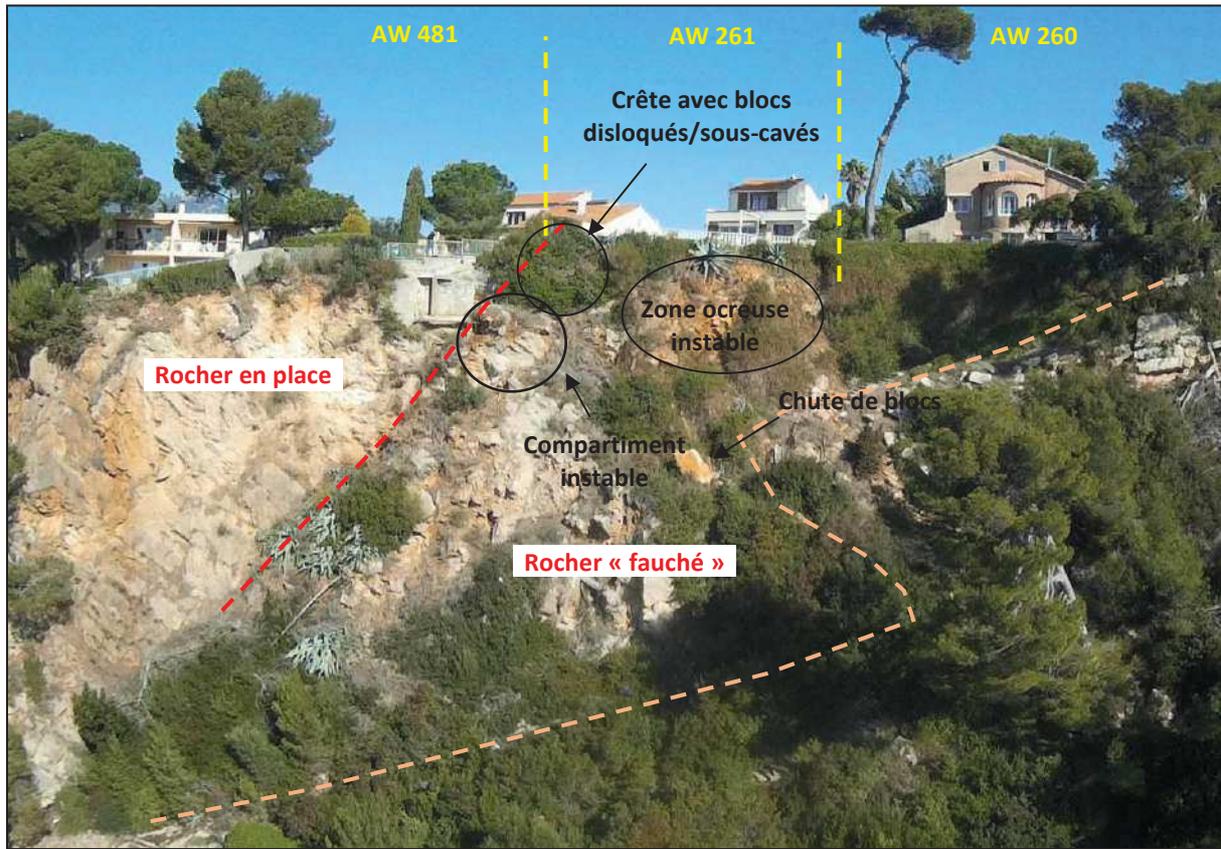
Figure 22 : Falaise sous la parcelle AW 261 - observations générales

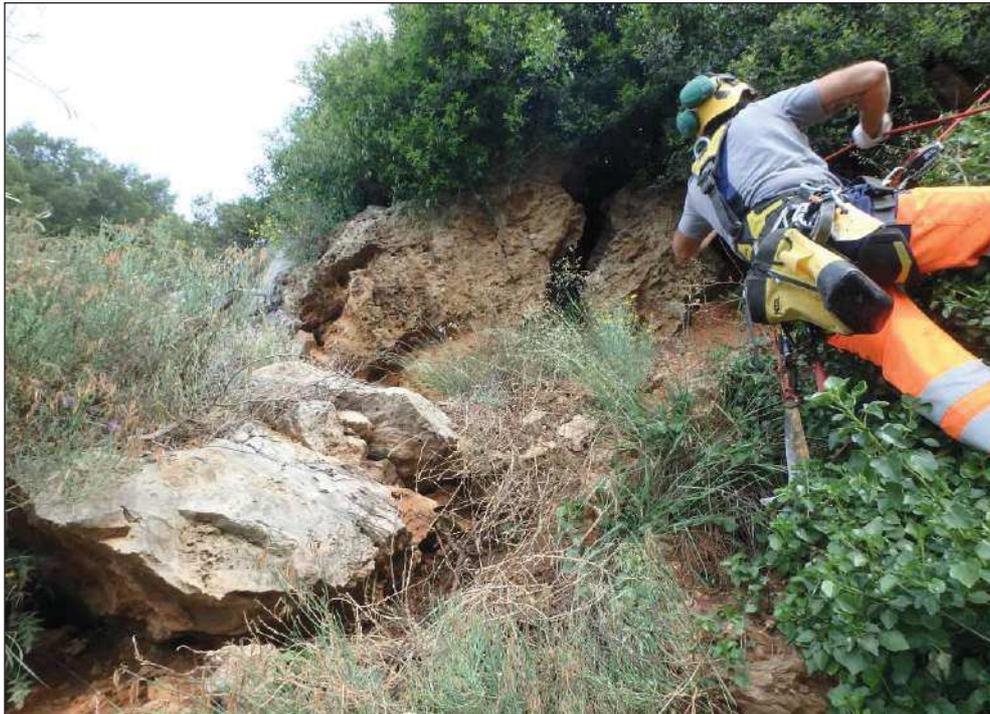
Figure 23 : Falaise sous la parcelle AW 261 – crête disloquée instable

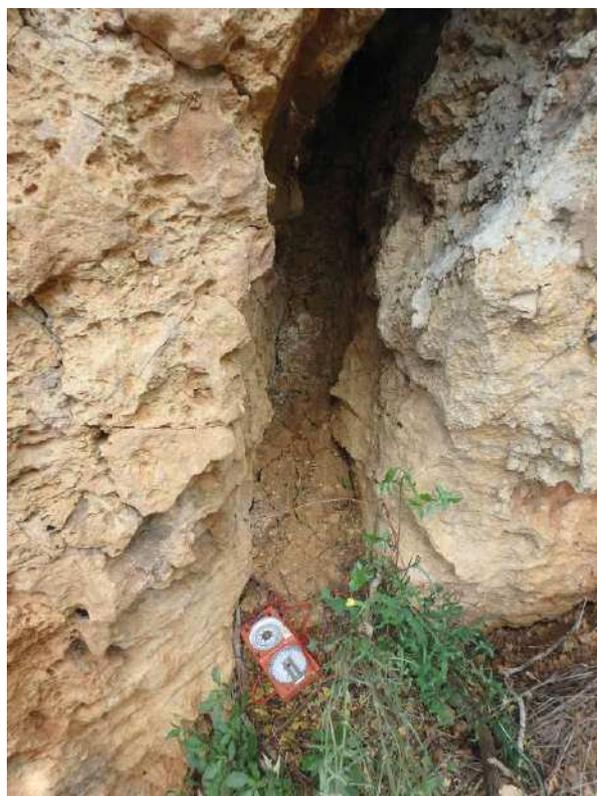
Figure 24 : Falaise sous la parcelle AW 261 – détail de fracture ouverte de 30 cm

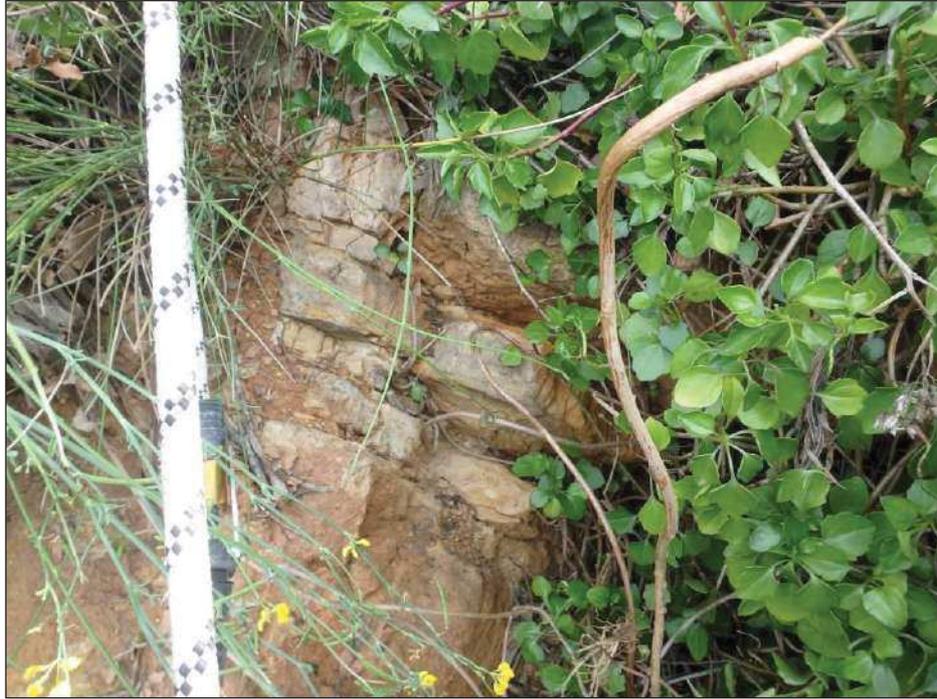
Figure 25 : Falaise sous la parcelle AW 261 – détail de banc fracturé

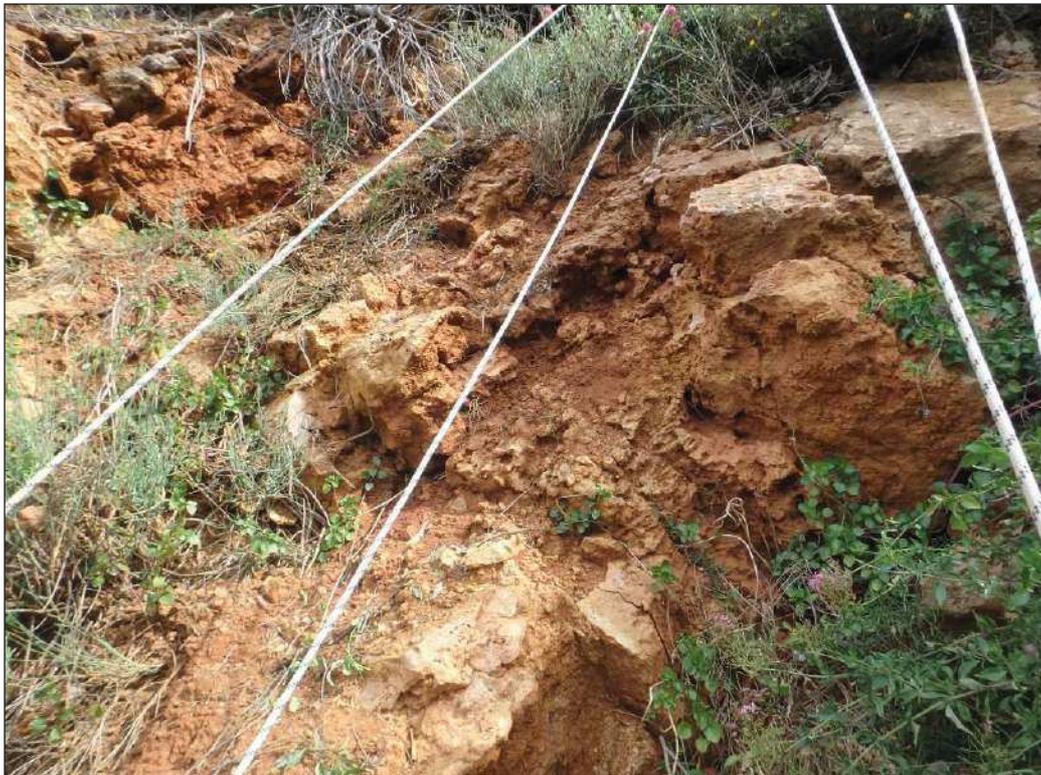
Figure 26 : Falaise sous la parcelle AW 261 – détail de zone ocreuse

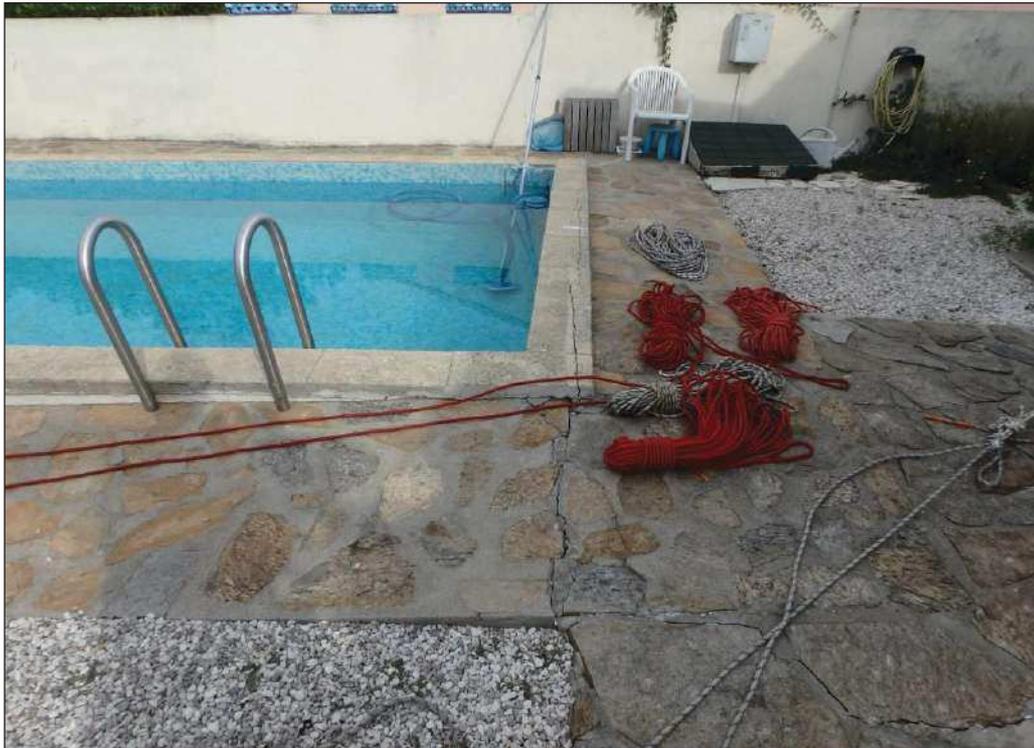
Figure 27 : Parcelle AW 261 – fissure

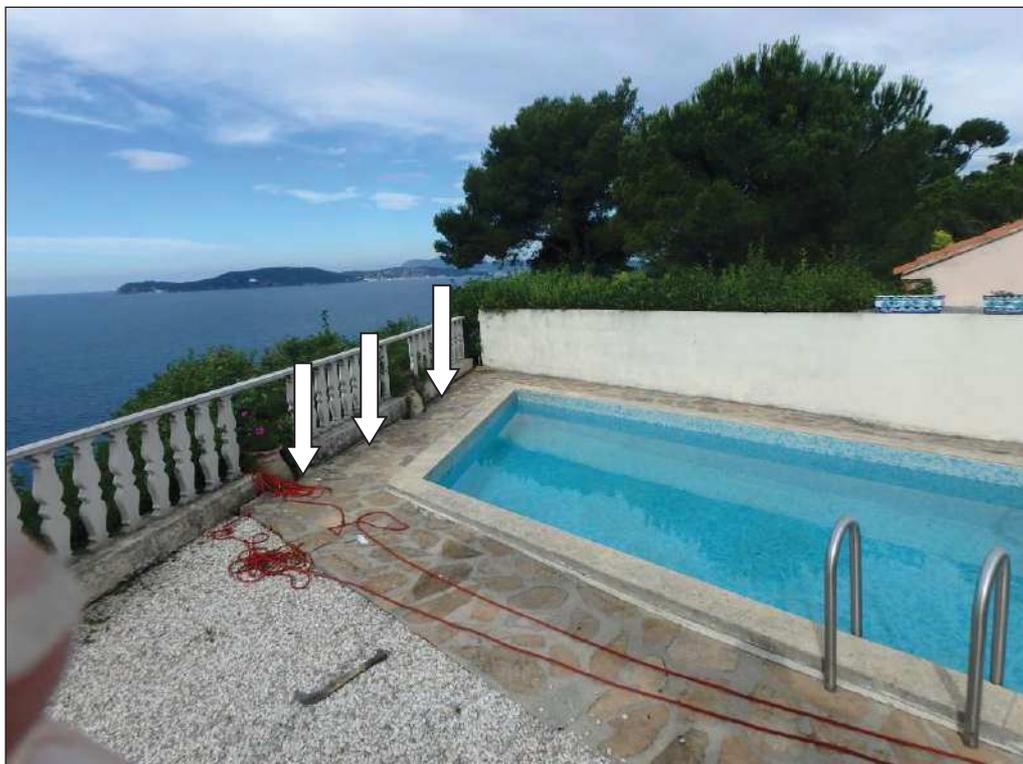
Figure 28 : Parcelle AW 261 – affaissement de la bordure de la terrasse

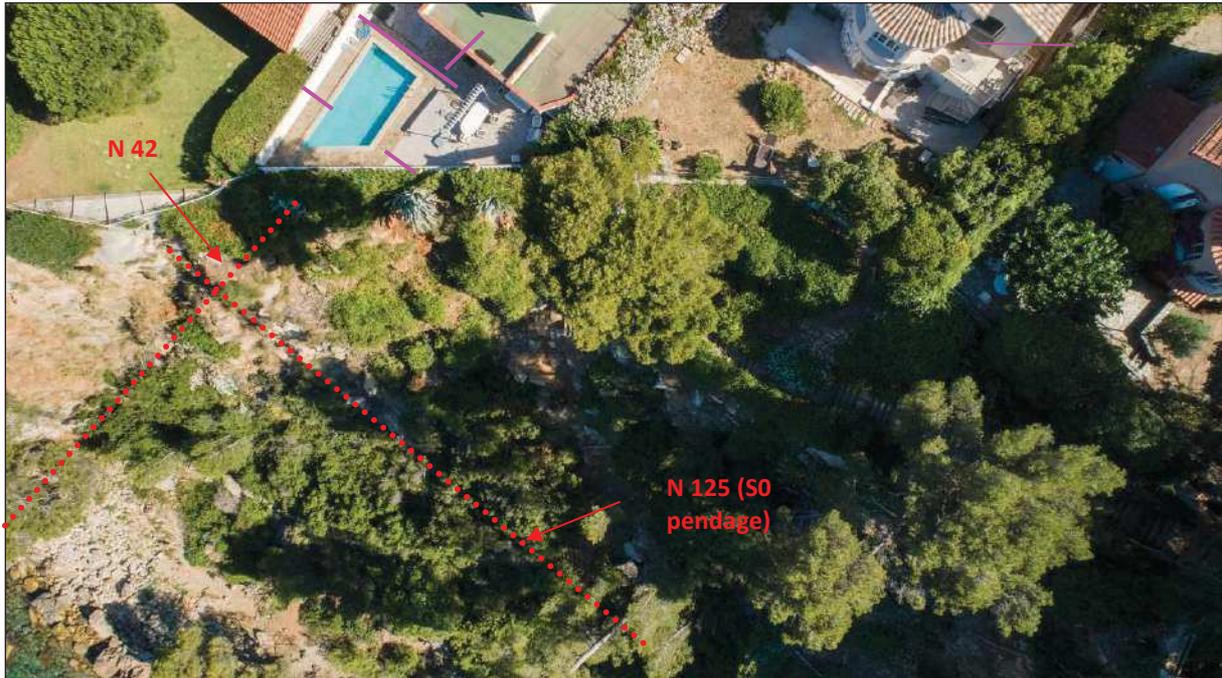
Figure 29 : Parcelle AW 261 – Localisation des principales fissures au droit de la piscine/comparaison avec les directions des principales discontinuités géologiques visibles par drone

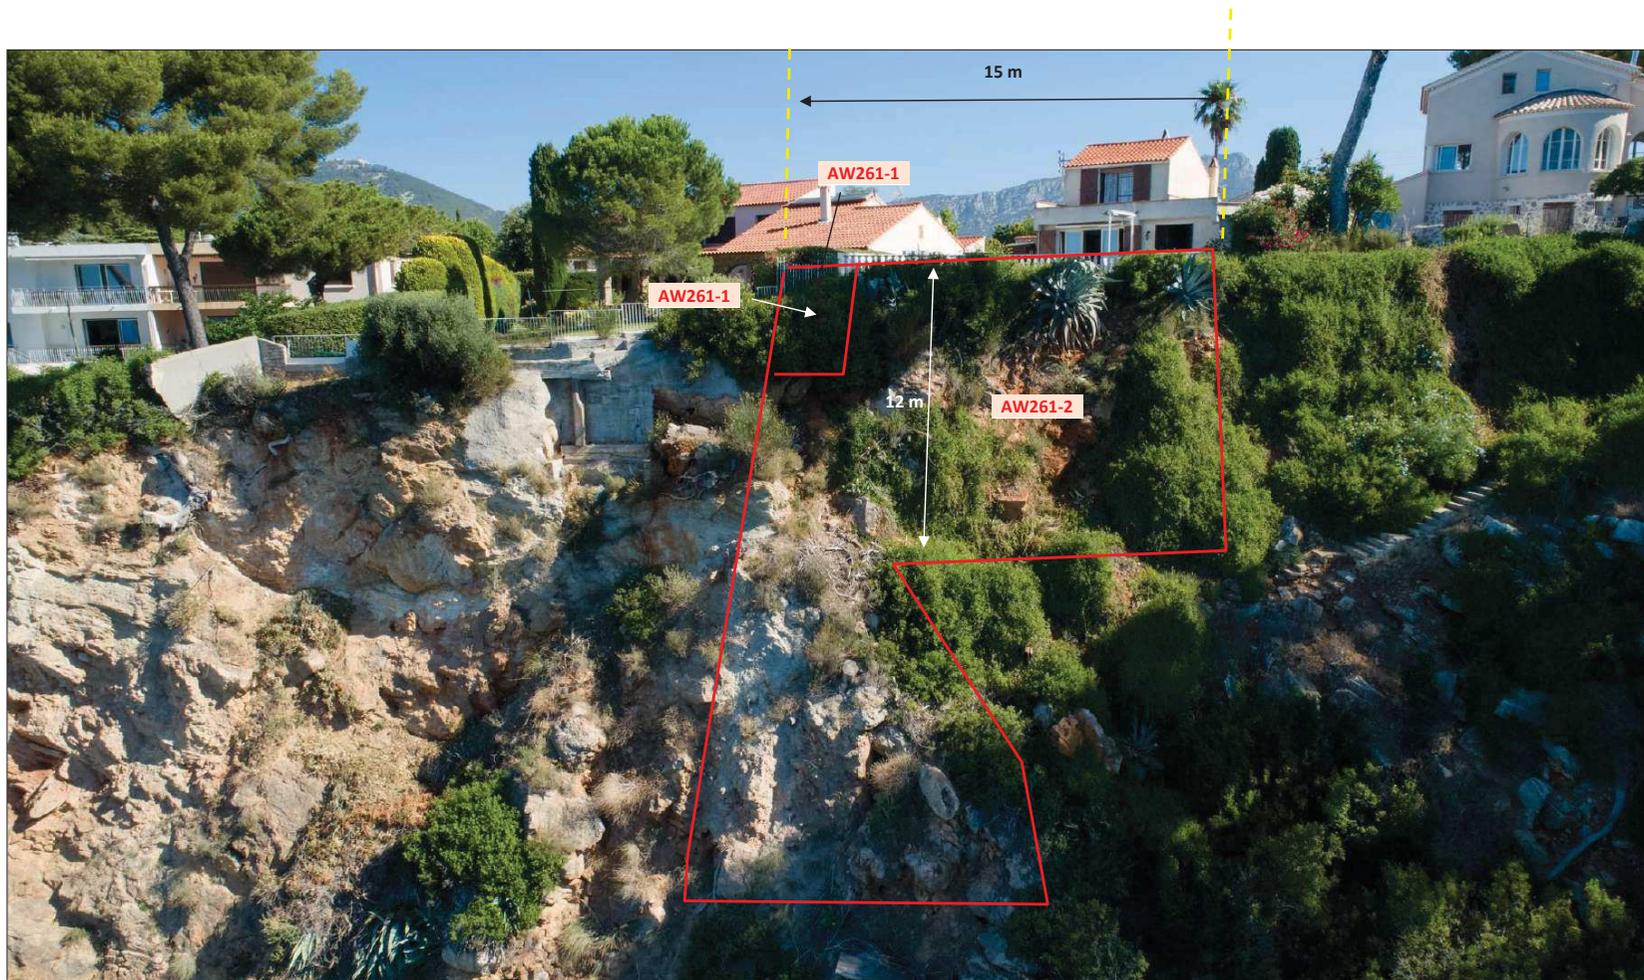
Figure 30 : Falaise sous la parcelle AW 261 – Situation des secteurs homogènes

Secteur/instabilité	Description	Surface concernée	Probabilité d'occurrence	Délai	Aléa de rupture	Probabilité d'atteinte de l'enjeu (*)	Risque résultant
AW261-1	Eroulement de la tête de talus déstructurée/fauchée et sous cavée	20 m ²	Elevée	Court terme	Fort	Forte	Fort
AW261-2	Zone ocreuse instable fauchée entraînant un risque de chute de bloc isolé et une déstabilisation de la terrasse de la parcelle AW 261	160 m ²	Elevée	Court terme pour la bordure la piscine	Fort	Forte	Fort

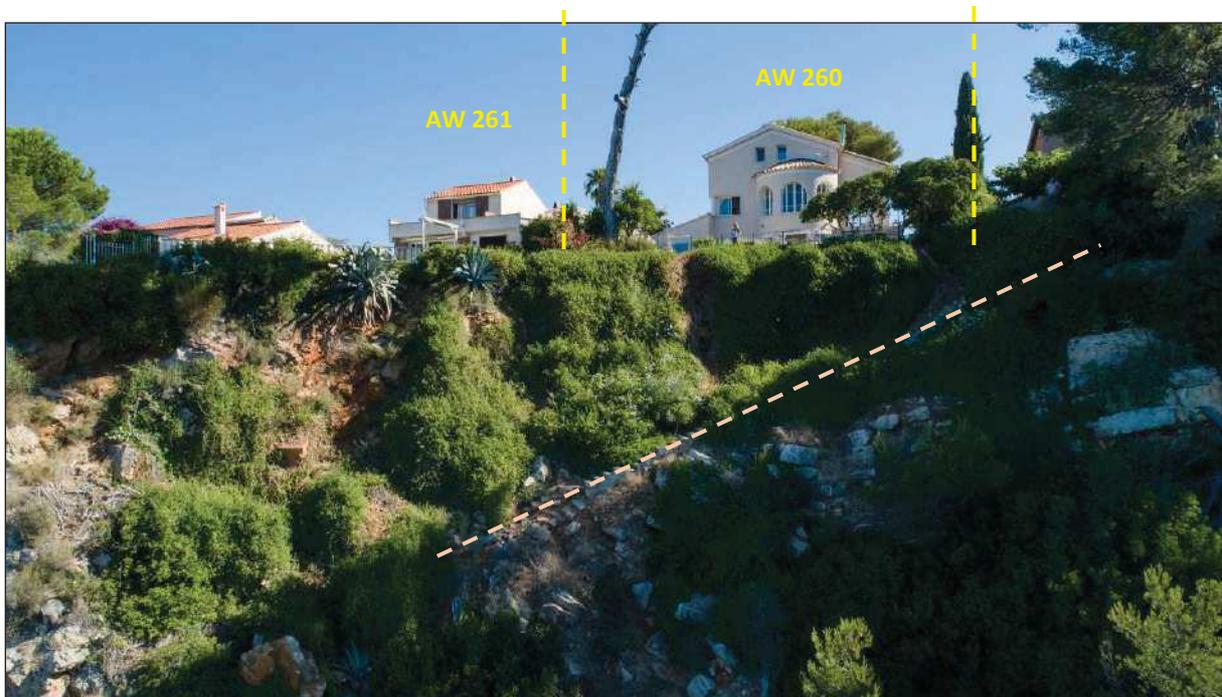
La réalisation d'un layon a permis de mettre en évidence des calcaires ocreux cargneulés à pendage amont. En l'état, et sous réserve de l'enlèvement complet de la végétation, le risque de chutes de pierres/blocs, semble faible car le talus est morphologiquement homogène (pas de zones en porte à faux). La bordure de la terrasse semble toutefois concernée par un phénomène de fauchage en particulier en partie ouest contigüe avec la parcelle AW261 (léger affaissement de la bordure de la terrasse).

Figure 31 : talus sous la parcelle AW 260 – vue générale

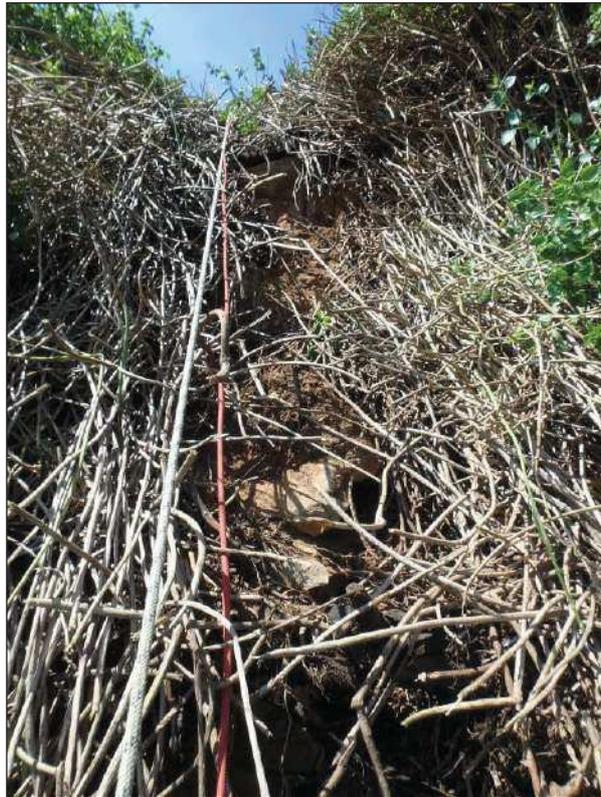
Figure 32 : Falaise sous la parcelle AW 261 – aspect du talus sous la végétation

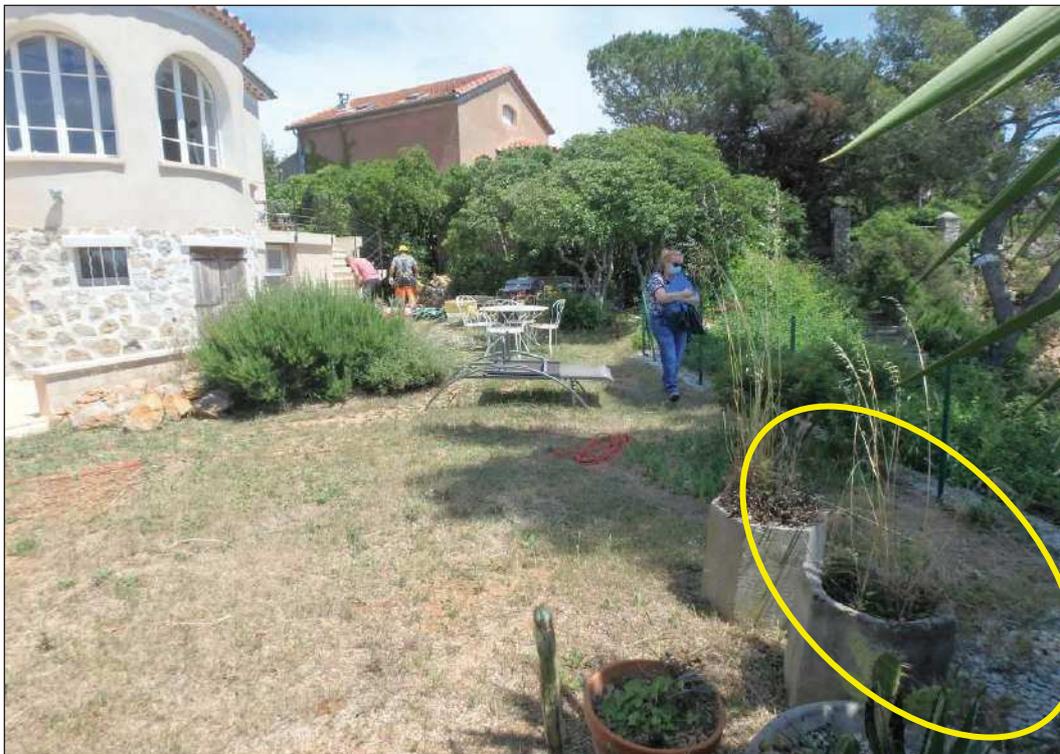
Figure 33 : Parcelle AW 261 – zone légèrement affaissée

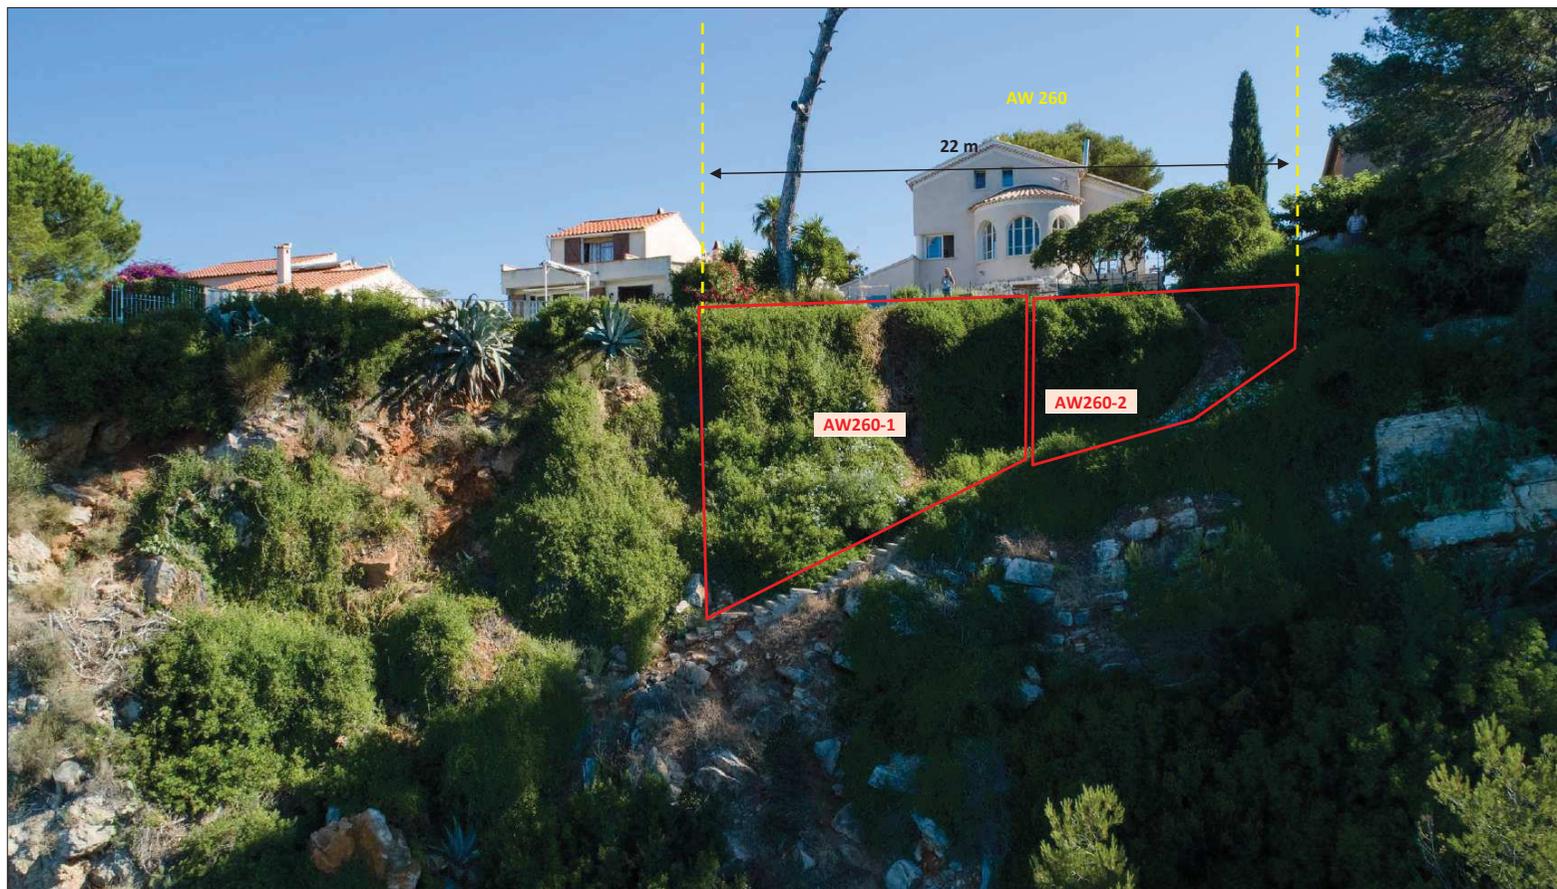
Figure 34 : Talus sous la parcelle AW 260 – Situation des secteurs homogènes

Secteur/instabilité	Description	Surface concernée	Probabilité d'occurrence	Délai	Aléa de rupture	Probabilité d'atteinte de l'enjeu (*)	Risque résultant
AW260-1	Rupture crête de talus végétalisé (Actuellement existence d'un léger affaissement en crête potentiellement dû à un phénomène de fauchage)	130 m ²	Modérée	Moyen terme	Moyen	Forte	Moyen
AW260-2	Rupture crête de talus végétalisé sans affaissement visible en crête	50 m ²	Faible	Moyen terme	Faible	Faible	Faible
AW260-1 + AW260-2	Chute de pierres/petits blocs (talus actuel recouvert de végétation)	180 m ²	Faible	Moyen terme	Faible	Faible	Faible

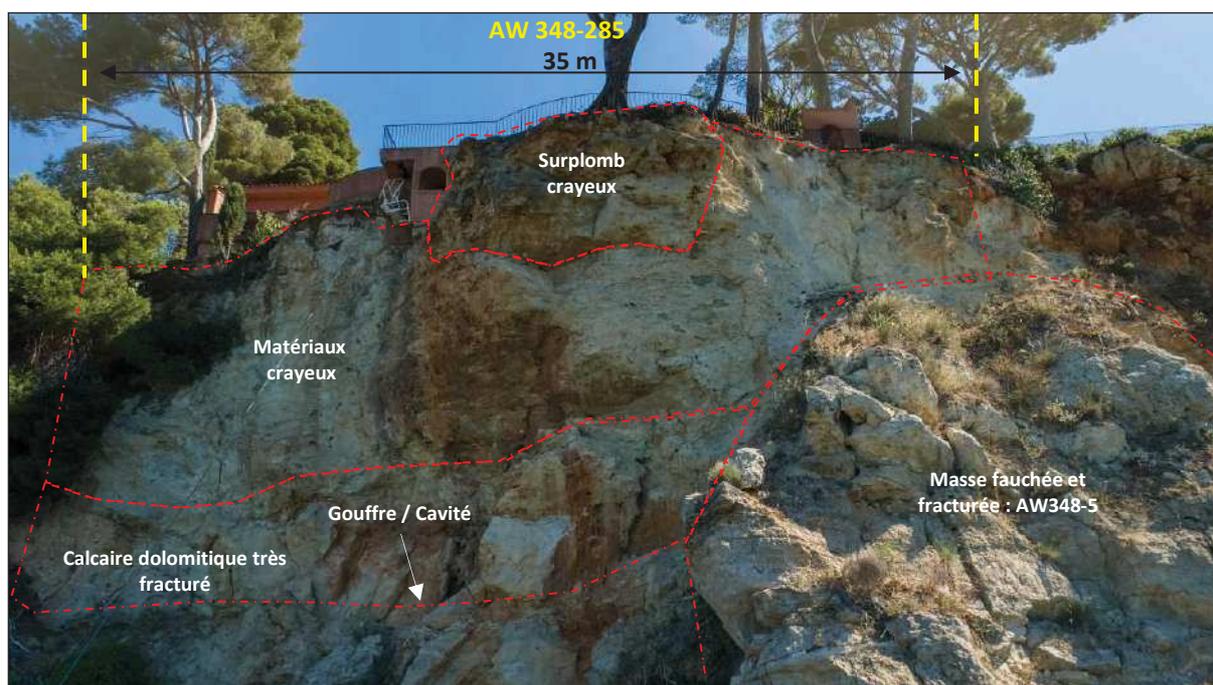
Figure 35 : Falaise sous les parcelles AW 348-285 - Observations en pied de falaise

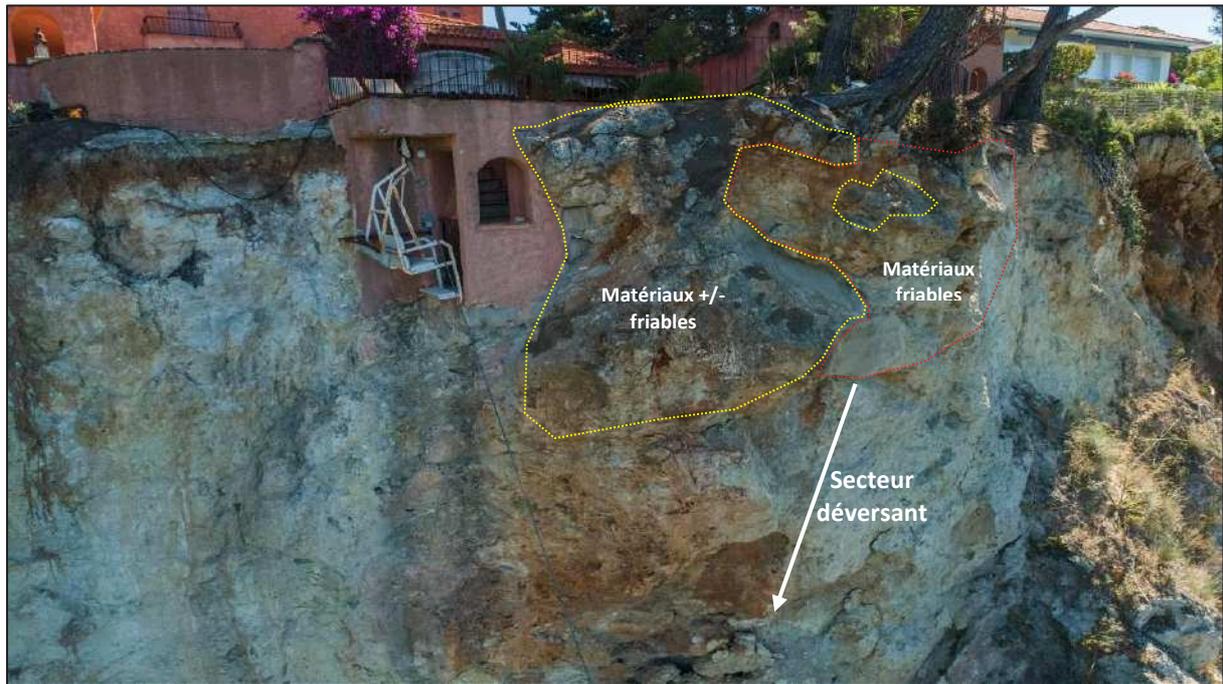
Sur environ 15 m d'épaisseur, la partie supérieure de la paroi est sub-verticale avec des passages déversants. Au niveau de la crête de falaise, sur une section large d'environ 10 m, la terrasse de Mr ARION s'avance jusqu'à un éperon bréchique fracturé et friable en surplomb par rapport au reste de la paroi. Certains blocs rocheux plus compétents sont noyés dans une matrice crayeuse. Deux pins jouant un rôle défavorable vis-à-vis de la stabilité de la corniche sont enracinés à proximité directe de la crête. Le reste de la partie supérieure de la falaise est constitué de matériaux bréchique gris clair altéré en surface à texture sableuse dont on distingue mal le pendage des couches.

Figure 36 : Crête de falaise sous les parcelles AW 348-285 - Observations par drone du surplomb bréchuque

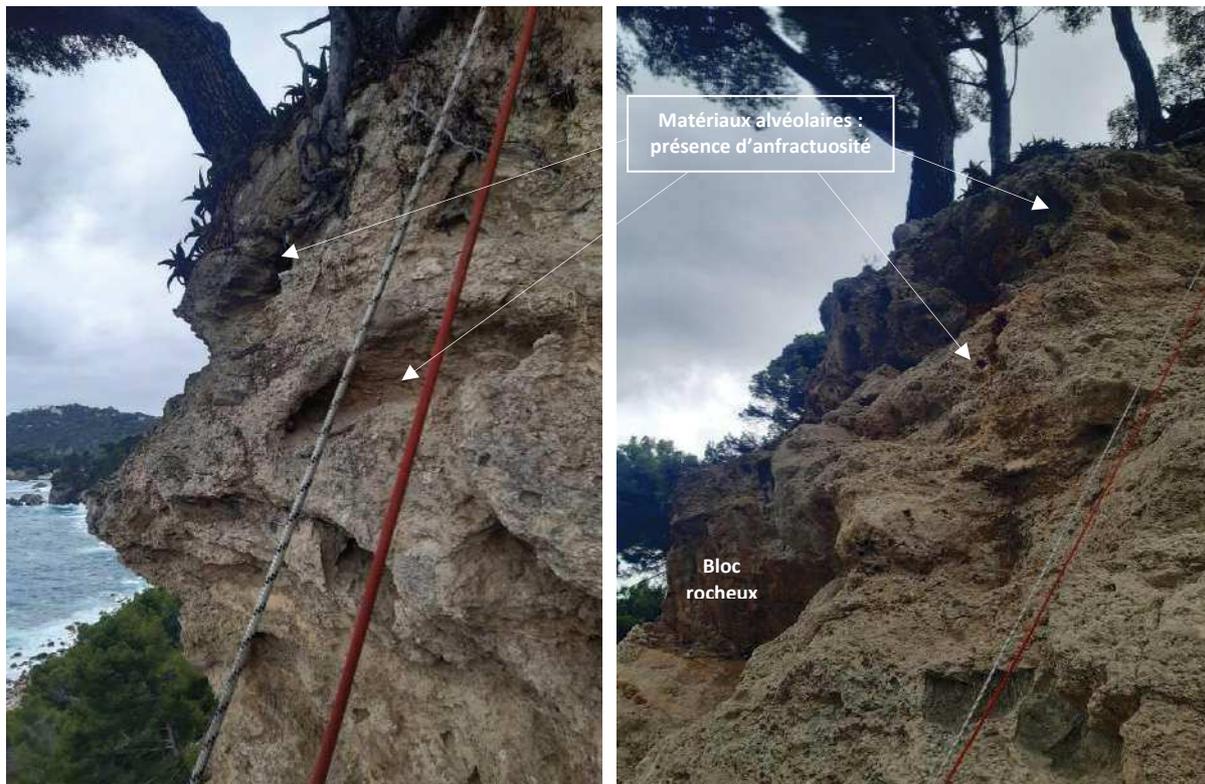
Figure 37 : A gauche : Vue de l'Est de la corniche ; A droite : Vue de la corniche du dessous
