La Garde (83) - Confortement de la falaise de la Plage de Massacan – Parcelles AW 260, AW 261, AW 286-287, AW 348-285, AW 481

Mission G2 PRO

Rapport n°B105079– 04 septembre 2020

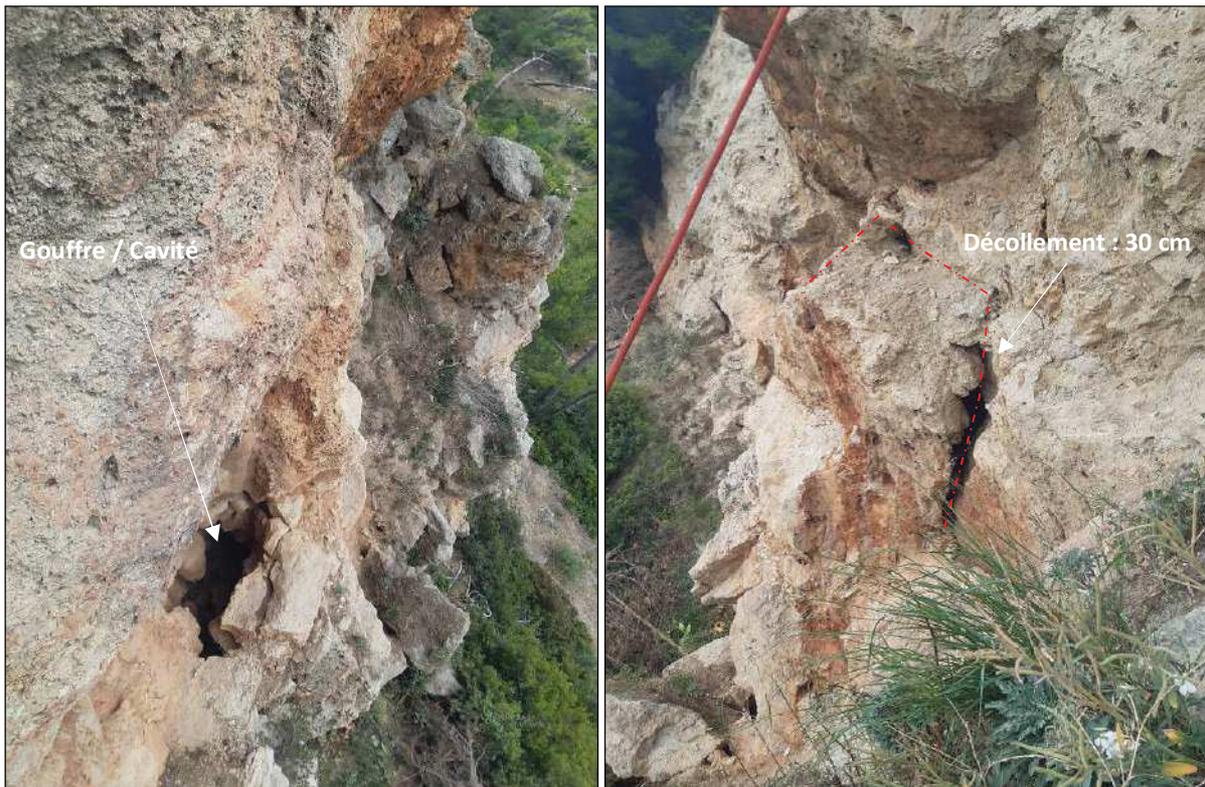
Sur la partie intermédiaire juste au-dessus de la cassure de pente, les calcaires dolomitiques affleurent sur quelques mètres d'épaisseur. La forte densité de fractures dans cette formation a permis de mettre à jour la présence d'un gouffre d'origine probablement karstique. La présence de spéléothèmes témoigne de paléo-circulation d'eau.

Enfin, on constate au sein de ces bancs calcaires à l'aspect chaotique, le décollement par fauchage de compartiments massifs par le biais de fractures plus ou moins ouvertes sub-verticales.

Figure 38 : A gauche : Vue du gouffre au sein des calcaires dolomitique ; A droite : décollement d'un compartiment de calcaire dolomitique par fauchage (vue de l'Est)

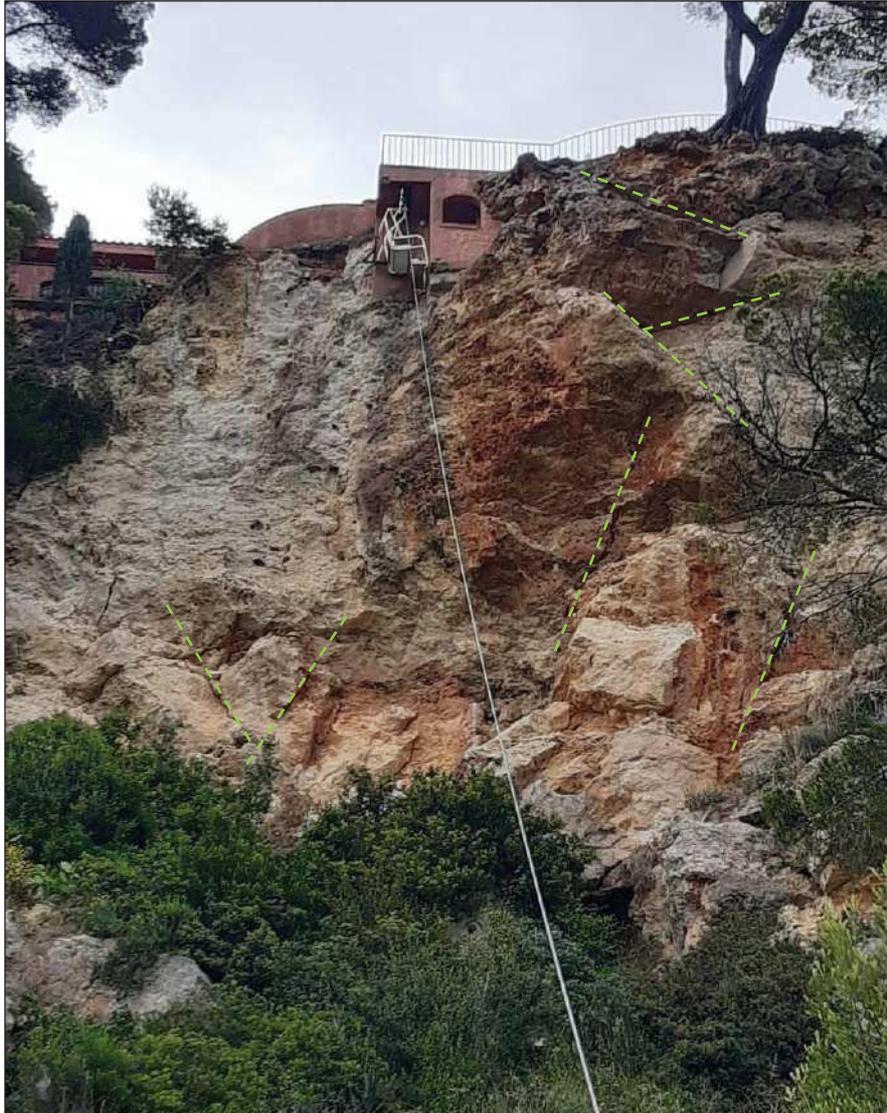
Figure 40 : Identification des plans de fracturation depuis les observations en pied de falaise

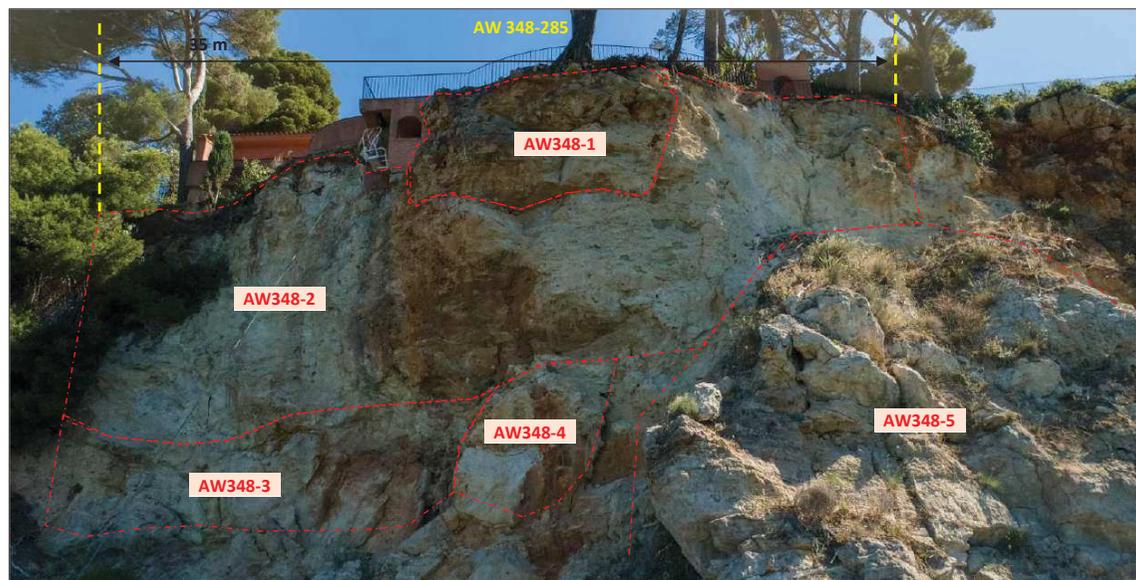
Secteur/instabilité	Description	Surface concernée	Probabilité de rupture	Délai	Aléa de rupture	Probabilité d'atteinte de l'enjeu (*)	Risque résultant
AW348-1	Surplomb de calcaire bréchiq	50 m ²	élevée	court à moyen terme	Fort	Forte	Fort
AW348-2	Falaise de calcaire bréchiq très friable avec risque de chutes de pierres/blocs notamment en partie centrale surplombante	350 m ²	élevée	Court terme	Fort	Moyen	Fort
AW348-3	Banc fracturé de calcaire dolomitique	80 m ²	Forte	court terme	Fort	Très faible à nul	Faible
AW348-4	Décollement de compartiment calcaire dolomitique	10 m ²	élevée	court à moyen terme	Fort	Très faible à nul	Faible
AW348-5	Grand compartiment fauché, crevassé et karstifié	200 m ²	élevée	moyen terme	Fort	Très faible à nul	Faible

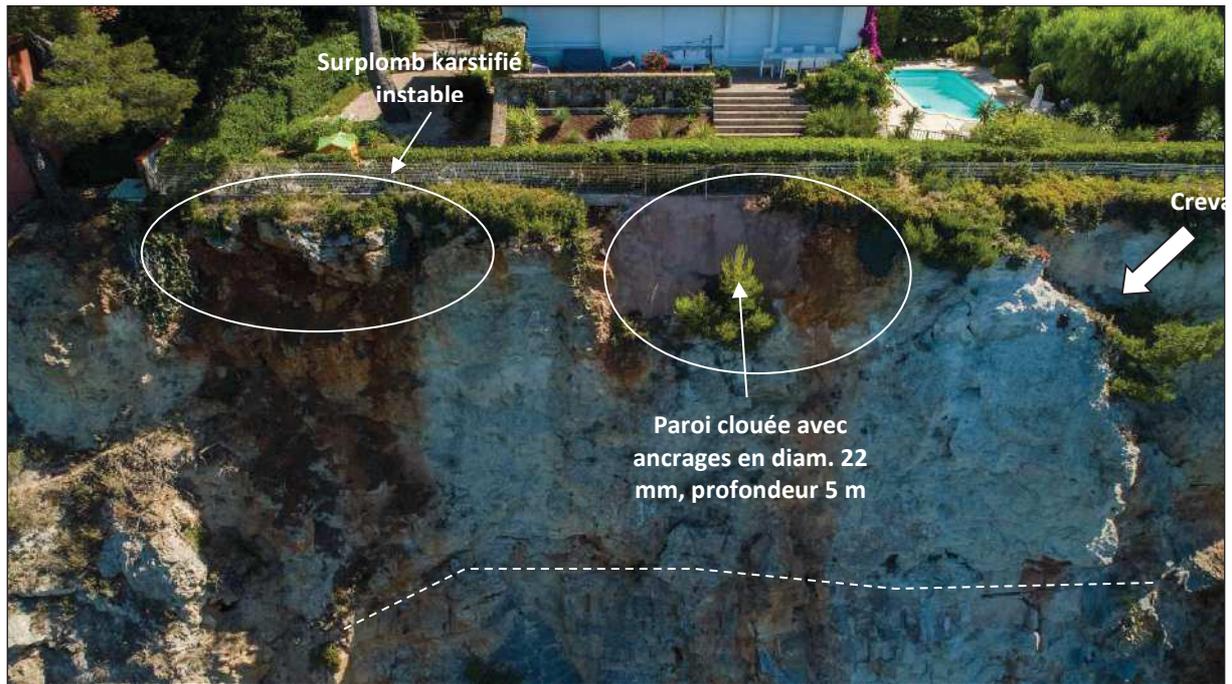
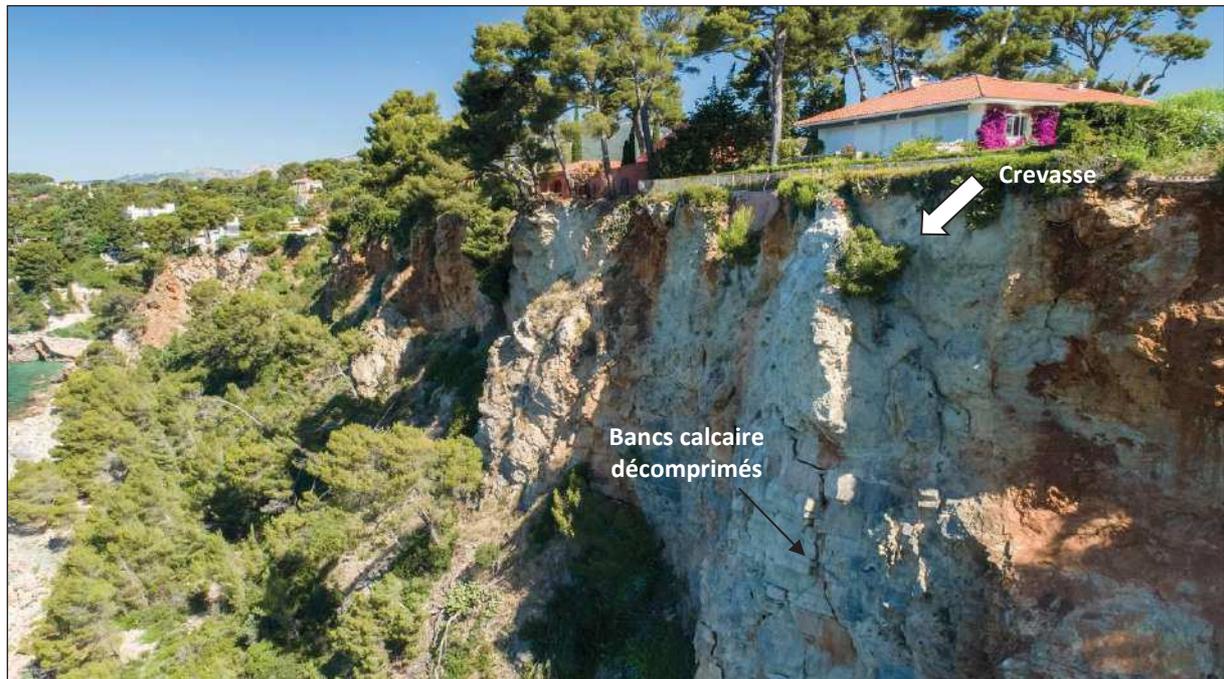
Dans la partie inférieure, on observe des fissures de traction dues au basculement des couches de calcaires et dolomies par phénomène de fauchage (présence de surplombs en partie basse). Ce mécanisme peut affecter toute la couche de calcaires et dolomies jusqu'au contact des brèches en partie supérieure (fig.37 et 38). On peut d'ailleurs remarquer l'existence de fissures de traction au niveau des interbancs dans la zone de contact. En partie basse, on peut observer la présence ponctuelle de plans aval à 60° similaires à ceux ayant provoqué l'éboulement de 2014. En revanche, ces plans sont d'extension limités car ils sont décalés par plusieurs accidents transverses à la falaise (cf. fig. 39) : cette situation couplée l'absence de fissures délimitant un compartiment dans les calcaires bréchiq ues, exclut a priori un scénario de rupture comparable à celui de 2014.

Figure 43 : Falaises sous les parcelles AW 286-287 - Observations sur la tête de falaise

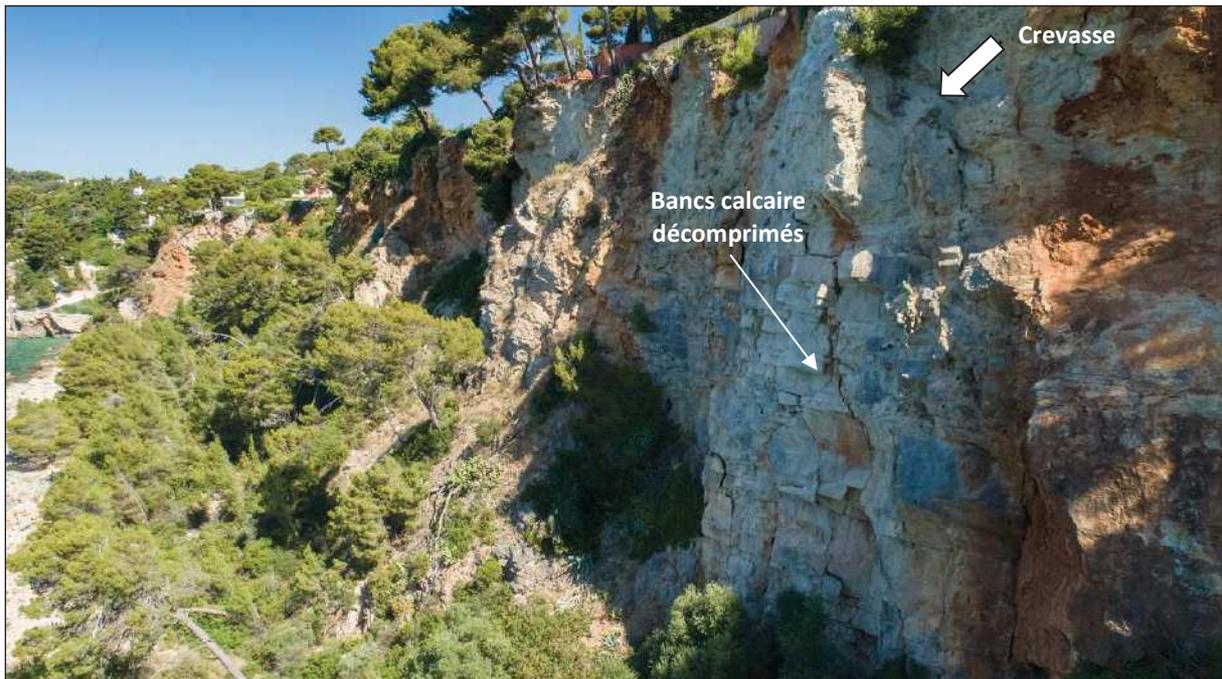
Figure 44 : Falaises sous les parcelles AW 286-287 - Observations côté Est

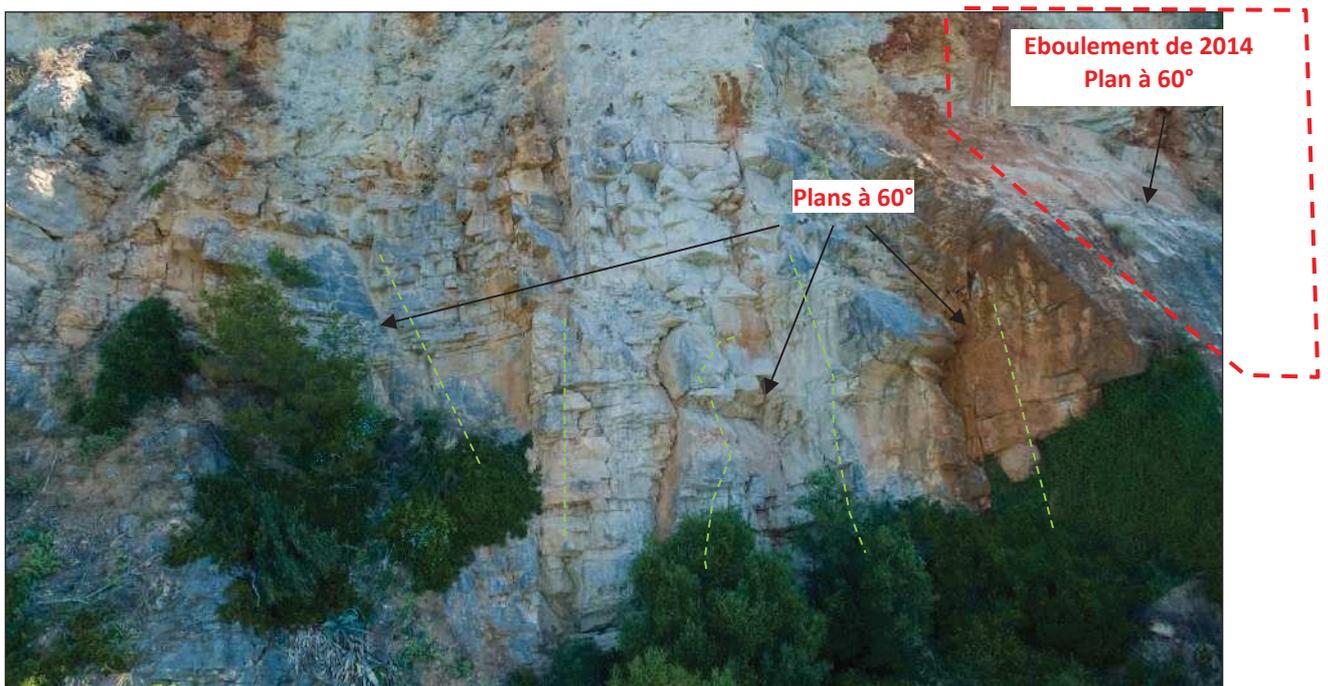
Figure 45 : Falaises sous les parcelles AW 286-287 - Observations en pied de falaise

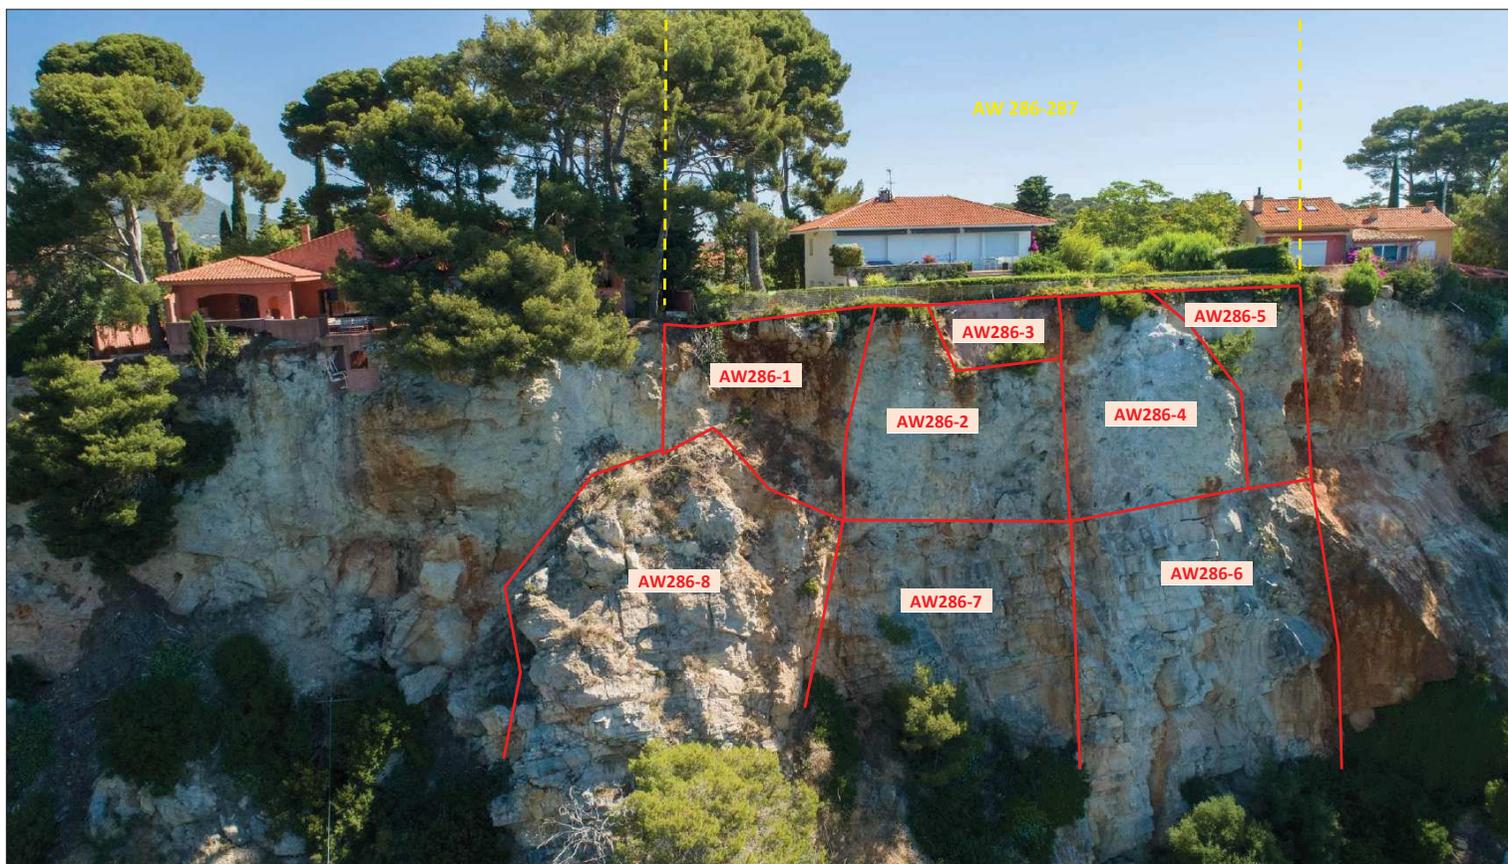
Secteur/instabilité	Description	Surface concernée	Probabilité de rupture	Délai	Aléa de rupture	Probabilité d'atteinte de l'enjeu (*)	Risque résultant
AW286-1	Zone karstifiée avec compartiment surplombant très instable de 10 m ³ en crête	120 m ²	élevée	Court terme	Fort	Forte	Fort
AW286-2	Falaise de calcaire bréchiqque très friable avec risque de chutes de pierres/blocs	130 m ²	élevée	Court terme	Fort	Moyenne	Moyen
AW286-3	Paroi clouée	30 m ²	Faible	Moyen terme	Faible	Faible	Faible
AW286-4	Eperon rocheux crevassé latéralement surplombant zone instable en pied	100 m ²	Forte	Court à moyen terme (pour la totalité de l'éperon)	Fort	Forte	Fort
AW286-5	Falaise de calcaire bréchiqque très friable avec risque de chutes de pierres/blocs	50 m ²	Forte	Court terme	Fort	Forte	Fort
AW286-6	Bancs très fracturés de calcaire dolomitique	330 m ²	Forte	Court terme	Fort	Très faible à nul	Faible
AW286-7	Bancs fracturés de calcaire dolomitique	210 m ²	Forte	Court terme	Fort	Très faible à nul	Faible

AW286-8	Masse fauchée et fracturée	250 m ²	Forte	Court terme	Fort	Très faible à nul	Faible
