**Rapport archéologique de la campagne de Survey ROV environnemental mise
en œuvre par SETEC - IN VIVO en rade de Marseille**

Novembre 2020

Mourad El Amouri – Ipsy Facto

Déclaration de BCM rencontrés lors du Survey - ROV - Setec IN VIVO - dans la rade de Marseille - Novembre 2020

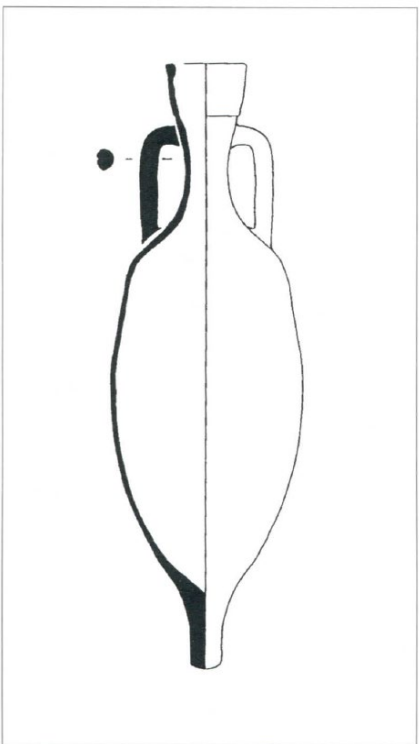
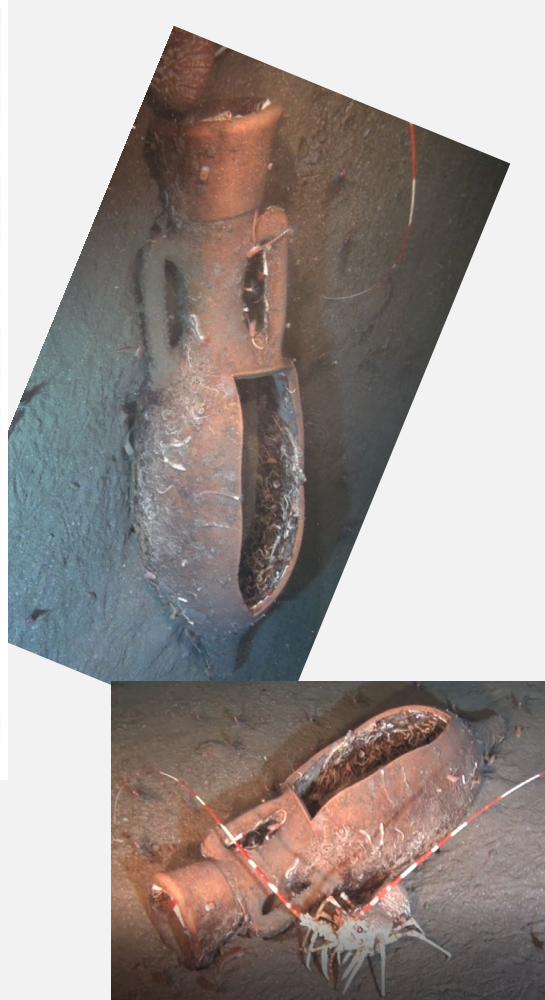
n°	01	Date	04/11/2020
-----------	-----------	-------------	-------------------

Description, remarques
 Amphore isolée de type PASCUAL 1 dont la circulation est attestée de 50av. 25 ap. J.C. pour le transport du vin. Provenance Tarraconaise (Espagne - Barcelone). La cassure central pourrait être intentionnelle et cette amphore aurait servi de contenant ouvert en seconde utilisation. Objet tombé ou jeté du bord ou amphore provenant de la cargaison d'une épave située dans le secteur et qui aurait été chalutée. Il y'a effectivement beaucoup de traces de chalut sur la vase du fond. (illustration Martine Scialano 1994)

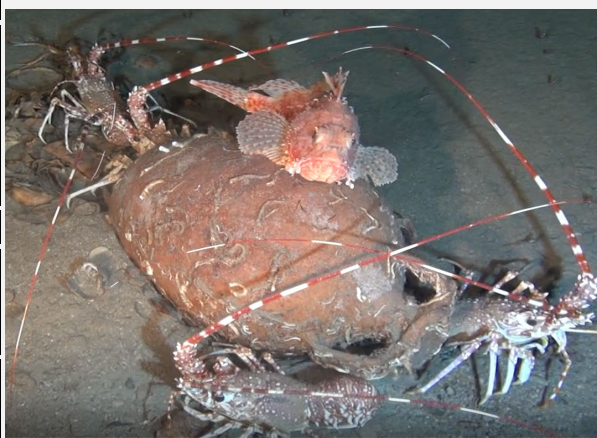
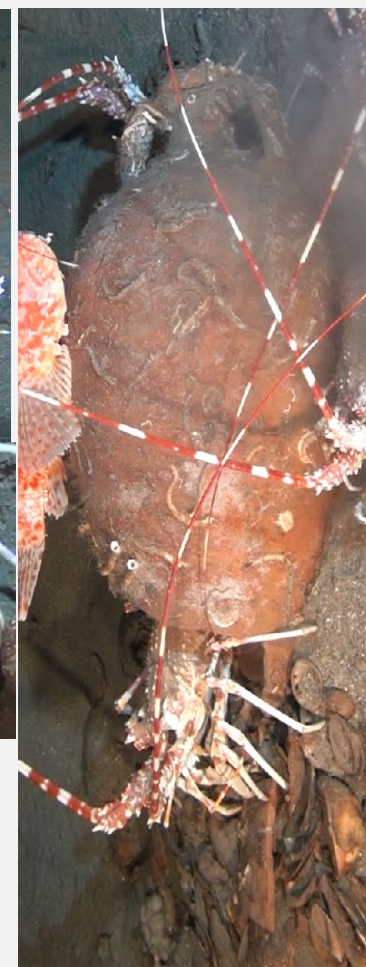
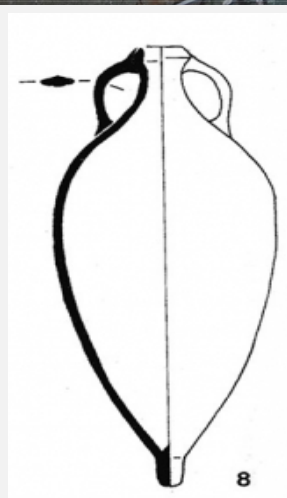
n°	02	Date	04/11/2020
-----------	-----------	-------------	-------------------

Amphore de type Almagro 51c lusitanienne (Portugal). Habituellement destinée au transport de saumure, elle circule de la fin du 3eme au début du 4eme ap. J.C. La pointe est absente mais présence du bouchon possible. Dessin extrait de fig. 2-8. Almagro 51c (tardive) - in Robert ETIENNE ; La place de la Lusitanie dans le commerce méditerranéen p. 531-546 Extrait de Conimbriga, XXXI-XXXIII (Hommage à J. M. Bairrão Oleiro), 1993-1994 [1995], p. 201-218 (co-auteur F. Mayet).

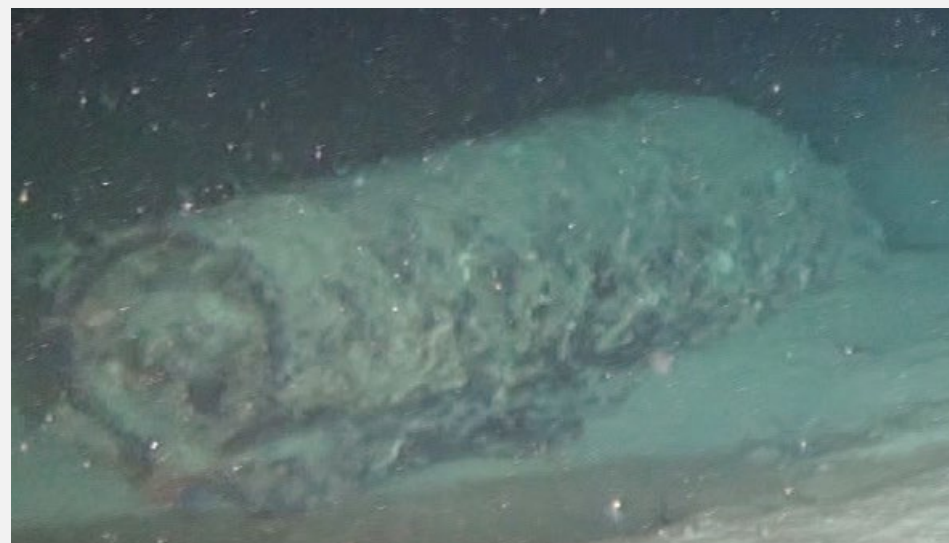
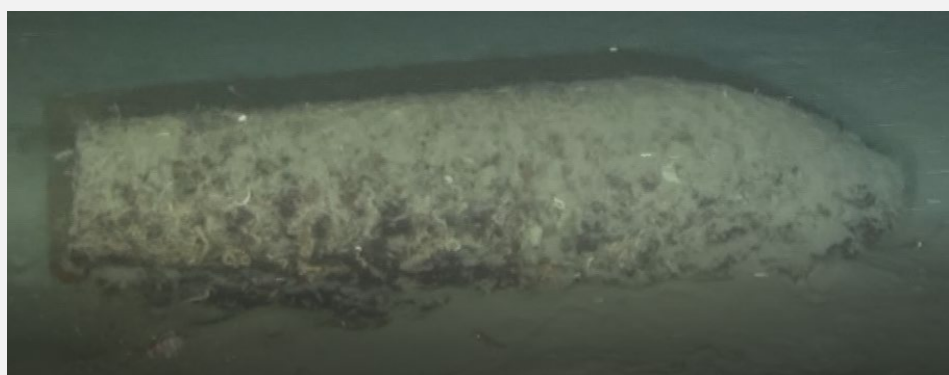
n°	03	Date	04/11/2020
----	----	------	------------

UXO type bombe aérienne largable ? Elle a été trouvée dans le même secteur que les UXOs des fiches 25 et 26. Déclarée à la PREMAR le 20 nov. Il pourrait s'agir d'une bombe largable anglaise du type G.P. 250lb Bomb Mk I, qui aurait perdue son empennage. (Cf. British explosive Ordnance - published by direction of commander, Naval Ordnance Systems Command - 10 June 1946 - Changed 1 avril 1970 - Page 17) ou MK.V p 42 fig. 25

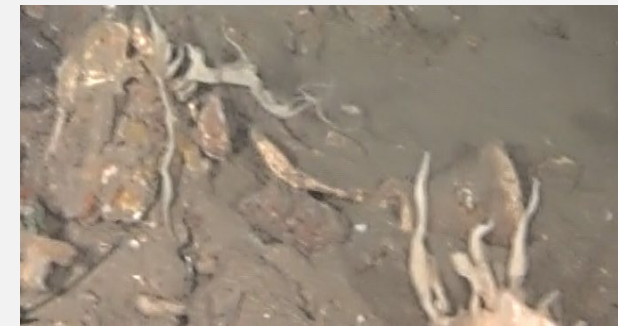
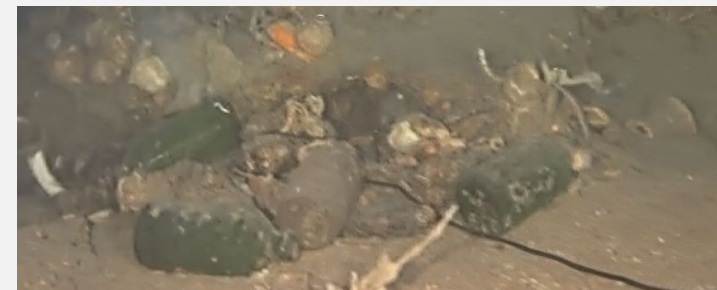
n°	04	Date	04/11/2020
-----------	-----------	-------------	-------------------

Deux fragments de céramique indéterminée.... Un fragment d'assiettes ou de plat et un fragment de pointe d'amphore ? Mêlés à des déchets contemporains ; bouteille etc. etc.

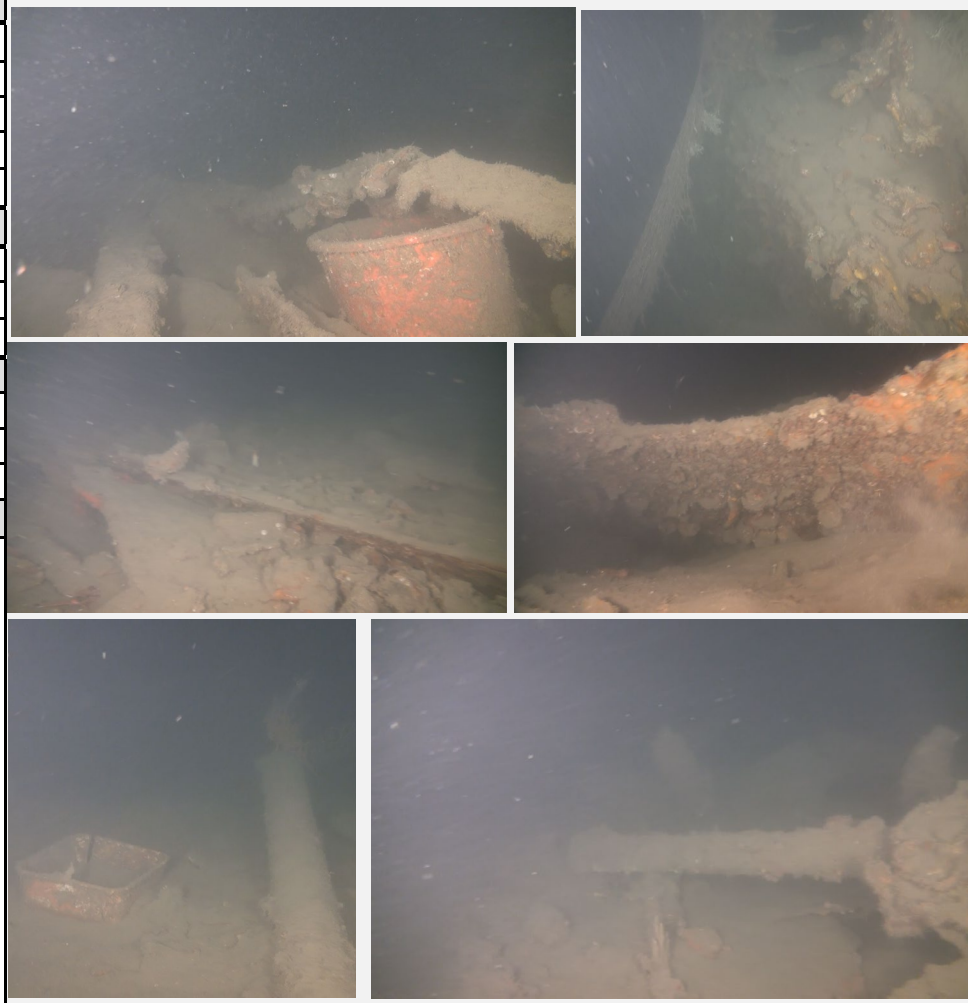
n°	05	Date	07/11/2020
-----------	-----------	-------------	------------

Epave complètement effondrée sur elle même. Nous pouvons remarquer la présence de plusieurs éléments : un mat (de charge ?) , deux gros bac poubelle typiques de ceux utilisés par les pêcheurs pour stocker filets et autre matériel. On voit beaucoup de tôle , des mats de charges (?) des pièces métalliques courbes (type membrure ?) beaucoup de vestiges métalliques indéterminés, partiellement envasés. à l'avant (?) on trouve des restes de filets. À la min 3:18 de la vidéo nous sommes peut être en présence de l'étrave ? Les dimensions sont données par le déplacement du ROV autour de l'épave. Probablement une épave de bateau de pêche.

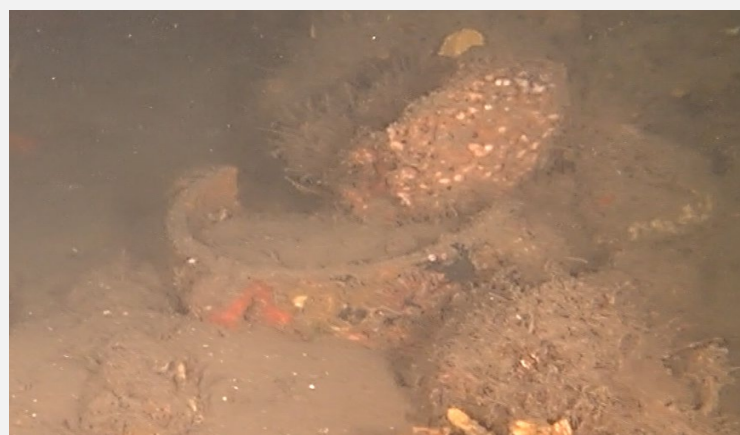
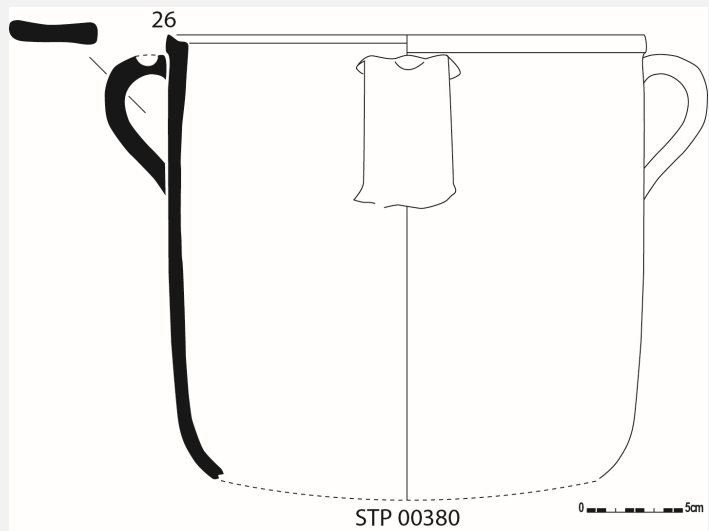
n°	06	Date	07/11/2020
-----------	-----------	-------------	-------------------

Marmite de Vallauris à quatre anses, fragmentaire et pratiquement complètement ensouillées. La panse paraît droite, les anses plutôt longues et le bord carré. Il s'agirait donc d'une marmite haute droite à quatre anses rubanées. Pâte réfractaire rouge dure, bord carré et glaçure plombifère intérieure brune. Datation avant 1870. Le dessin typologique est un exemplaire (inv. stp00380) qui provient du port de Saint-Pierre en Martinique.
 Référence bibliographique : Dieulefet G., Synthèse du mobilier céramique de la campagne 2012, In : Serra L. (dir.) Baie de Saint-Pierre, Martinique, rapport final d'opération 2012, Direction Générale des Patrimoines, DRASSM, 20 p.

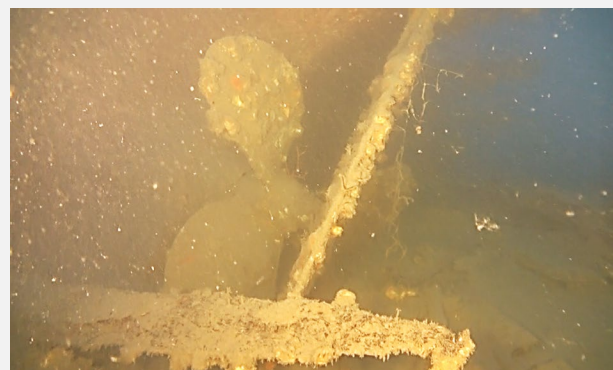
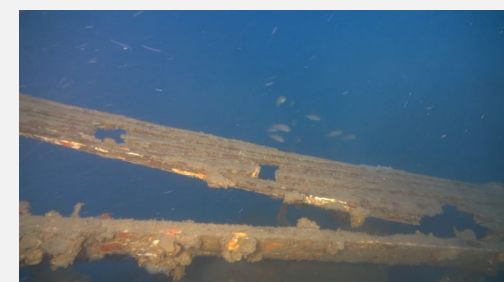
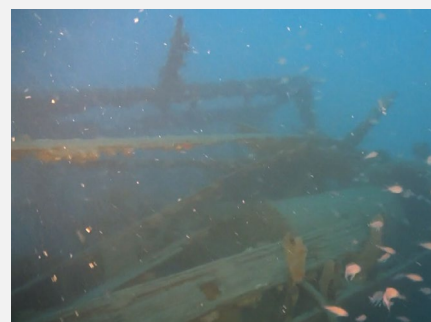
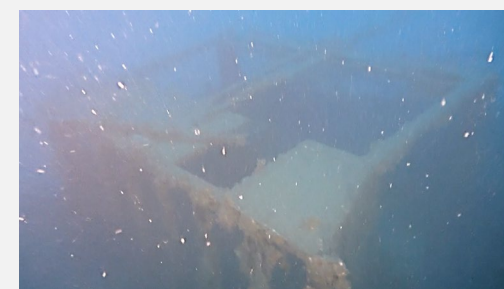
n°	07	Date	07/11/2020
-----------	-----------	-------------	-------------------

Epave métallique assez bien conservée dans l'ensemble. Nous avons pu y observer : : hélice (pale de 30cm env., 6cm entre les 2 points verts sur la photo) et gouvernail (bois ?) - puit de chaine, bordés, cabine (renversée?), bidon ou réservoir à l'intérieur etc. étrave visible en début de vidéo HD 00120.mts. Coque métal et pont en bois (beaucoup de bois au dessus dont certains présentent des cavité ayant pu accueillir le passage des jambettes du plat bord ? La structure en fer de l'éventuelle cabine est visible sur le dessus, mais elle semble renversée, baie de la porte vers le haut. La visibilité est réduite près du fond, mais beaucoup moins sur le dessus de l'épave.

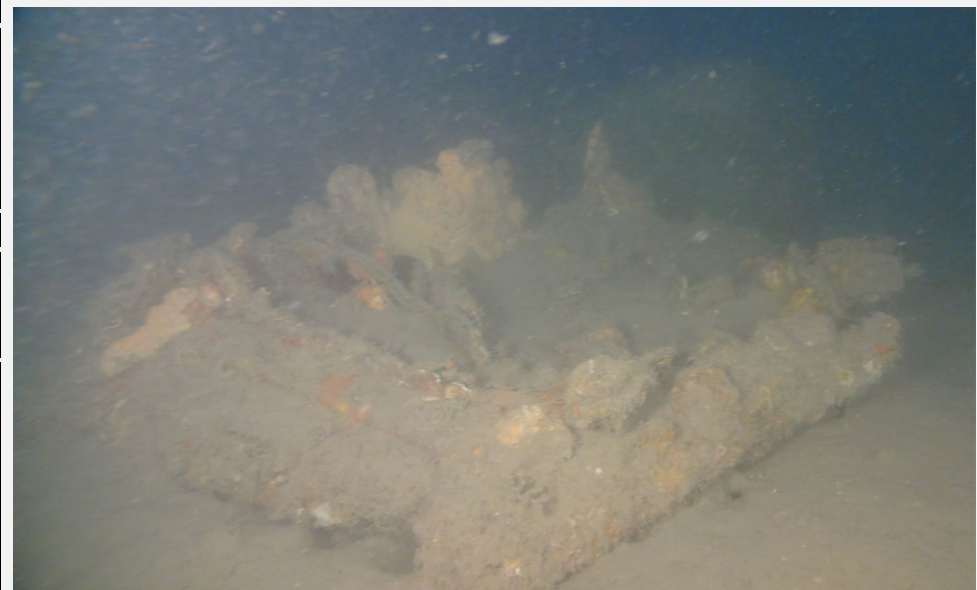
n°	08	Date	07/11/2020
-----------	-----------	-------------	-------------------

VOITURE 1
restes avant (?) complètement abîmés d'un véhicule ancien dont on pense apercevoir la calandre.

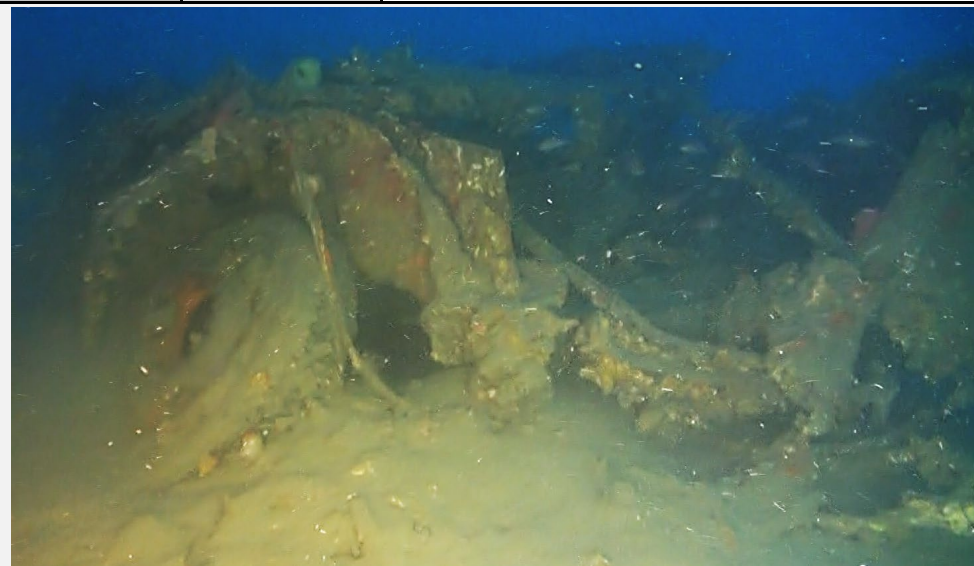
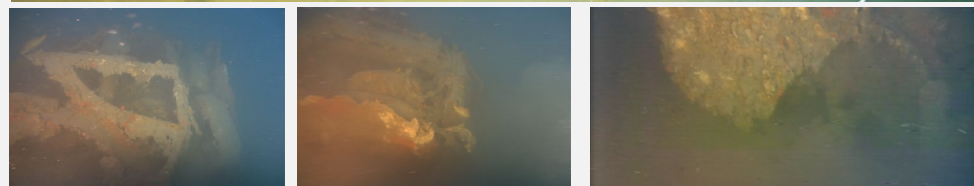
VOITURE 2 :

La voiture 2 est visible aussi sur la vidéo SD2020-11-12 10-38-50 à 12h03min57s UTC. On peut observer une roue en place ainsi que le moyeu de l'autre côté, un reste de siège (?) beaucoup de tôle froissée, mais il semblerait que ce ne soit qu'une demi voiture (partie arrière ?) comme nous en avons vu plusieurs autres pendant le Survey.

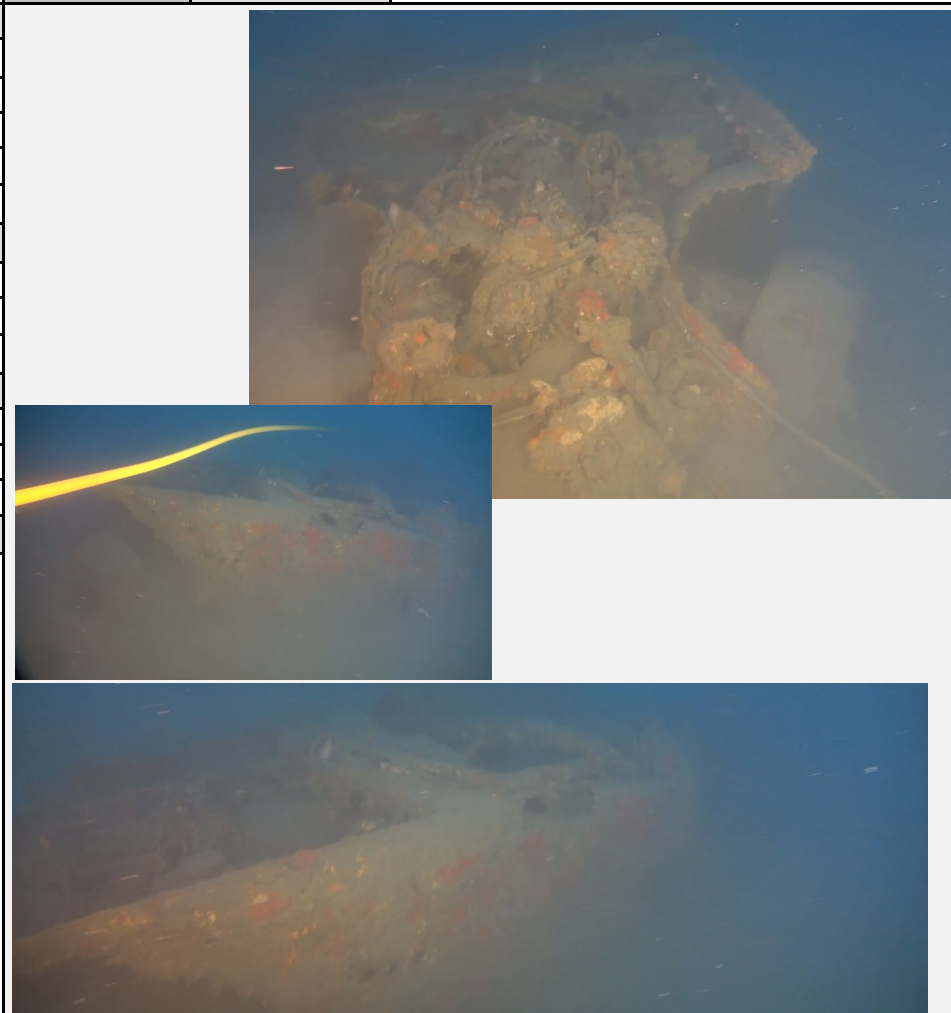
n°	10	Date	12/11/2020
-----------	-----------	-------------	-------------------

VOITURE 3
 Voir aussi la vidéo 2020-11-12 10-38-50 à 12h28min. Nous avons pu observer l'avant avec le moteur et une roue encore en place. Forme de Pick up de petite taille type Jeep ? l'arrière semble bien abîmé.

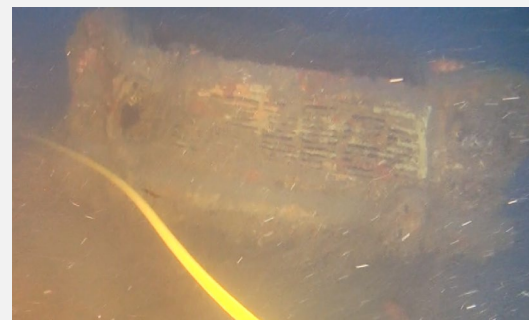
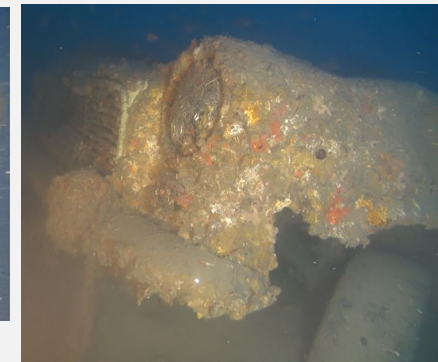
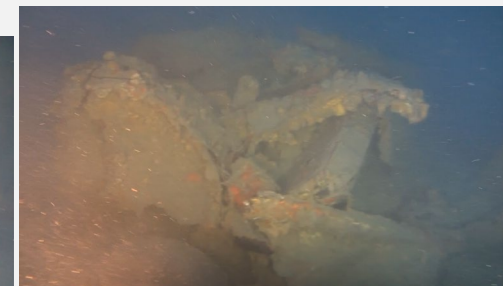
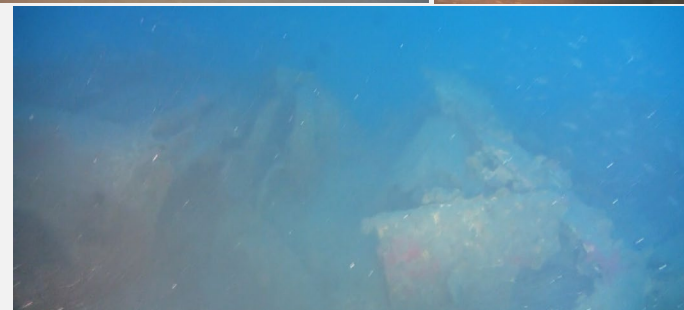
VOITURE 4

Voir aussi la vidéo 2020-11-12 10-38-50 à 12h34min. On a pu observer les roues, la calandre qui est en très bon état, le moteur est à l'avant. Les phares avant sont encore en place. un des sièges est bien visibles. et le pare-chocs est étonnamment bien conservé. L'arrière est beaucoup moins bien conservé, il semble écrasé.

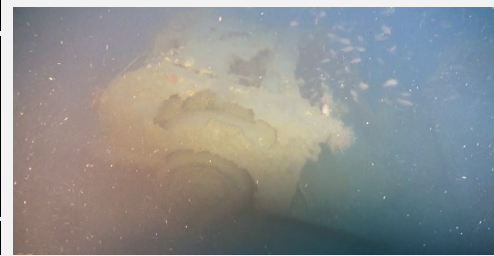
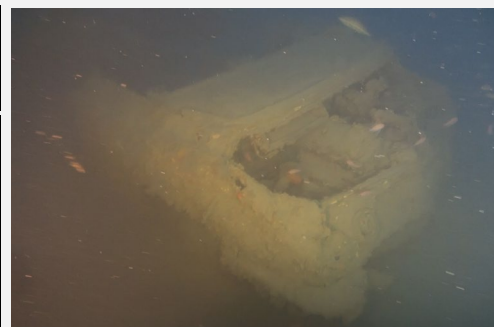
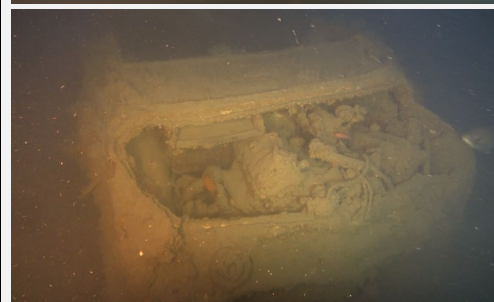
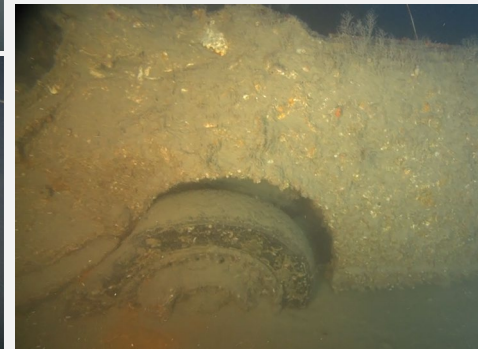
VOITURE 5

Le moteur est situé à l'arrière de la voiture. On peut voir les phares arrière qui sont rond et le pot d'échappement (peut être même la roue de secours dessous). A l'avant les phares sont ronds aussi et l'on peut observer le pare-chocs et l'aile avant droite.

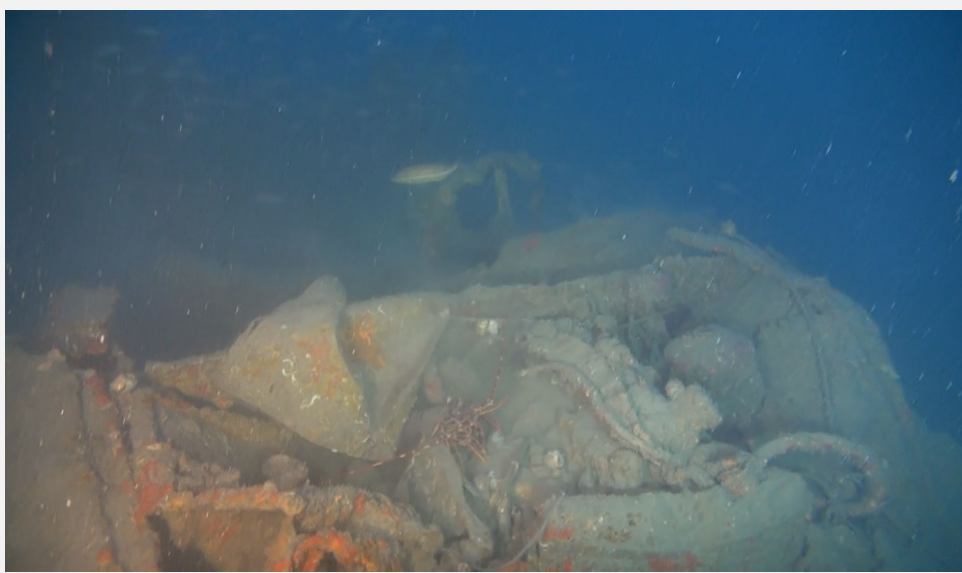
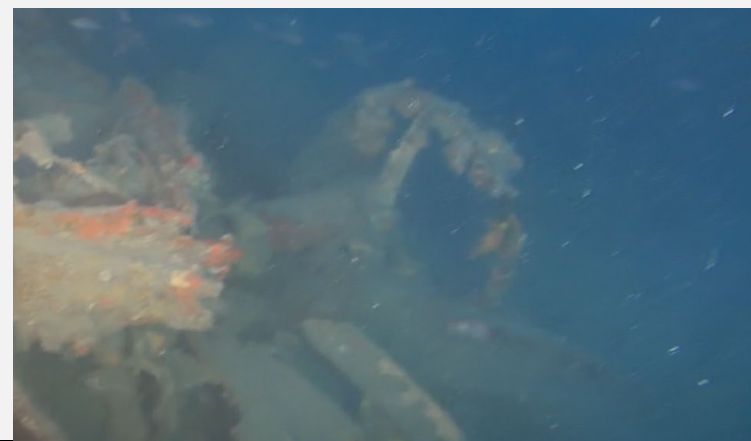
n°	13	Date	12/11/2020
-----------	-----------	-------------	-------------------

VOITURE 6
 La voiture 6 est dans la 2ème partie de la vidéo 000157.mts (à partir de 03:40)
 Elle est très proche de la voiture 5. Le volant est visible (peut être aussi une partie du tableau de bord) et le moteur dont on voit bien certaines pièces (réservoir d'eau de refroidissement ?, radiateur etc.) est à l'avant. L'avant est bien abîmé et le pare chocs est posé sur le fond. L'arrière est très abîmé aussi mais on peut voir la roue arrière gauche et la forme d'un petit plateau arrière qui pourrait correspondre à un petit Pick up ?

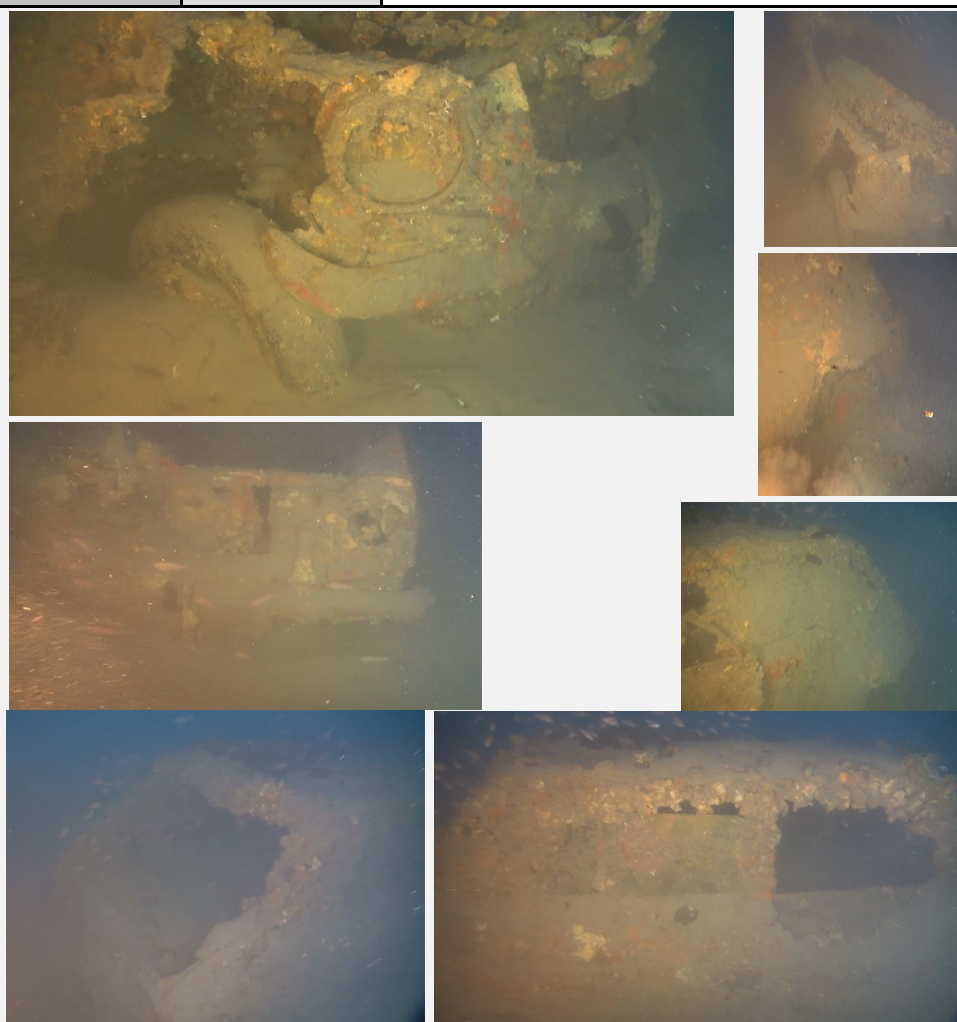
n°	14	Date	12/11/2020
-----------	-----------	-------------	-------------------

VOITURE 7 :
 Le positionnement correspond à l'anomalie sonar Target SSS M3.6 .
 les vitres des fenêtres arrières sont encore en place. Bien qu'abîmé le toit de l'habitacle est bien visible. L'avant est plutôt bien conservé (surtout à gauche), on peut y retrouver l'emplacement des phares ronds, la calandre et le pare-chocs. Une pièce métallique (type IPN) est posée sur l'avant de la voiture mais ne doit pas en faire partie. A l'arrière la portière du coffre est manquante. Dans l'habitacle il pourrait rester le volant, mais la mauvaise visibilité n'a pas permis de le documenter.

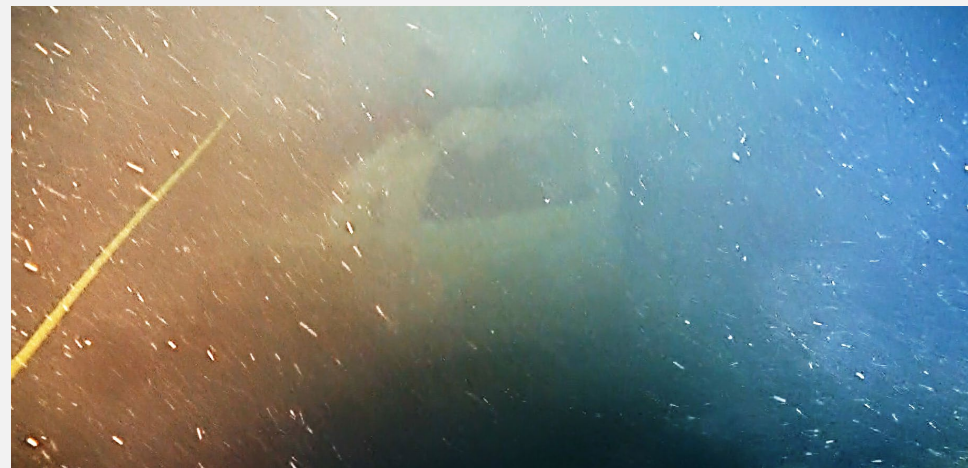
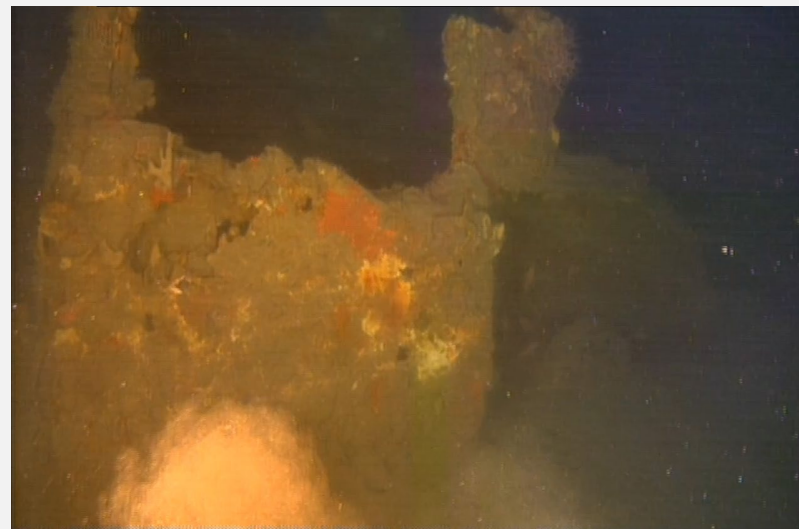
n°	15	Date	12/11/2020
----	----	------	------------

VOITURE 8
 Très mauvaise visibilité et vase très pulvérulente. On remarque tout de même une portière (arrière droite?). La voiture semble déformée (écrasée) dans le sens de la longueur (elle paraît très étroite). Voir aussi vidéo 2020-11-12 10-38-50 à 15h00 UTC

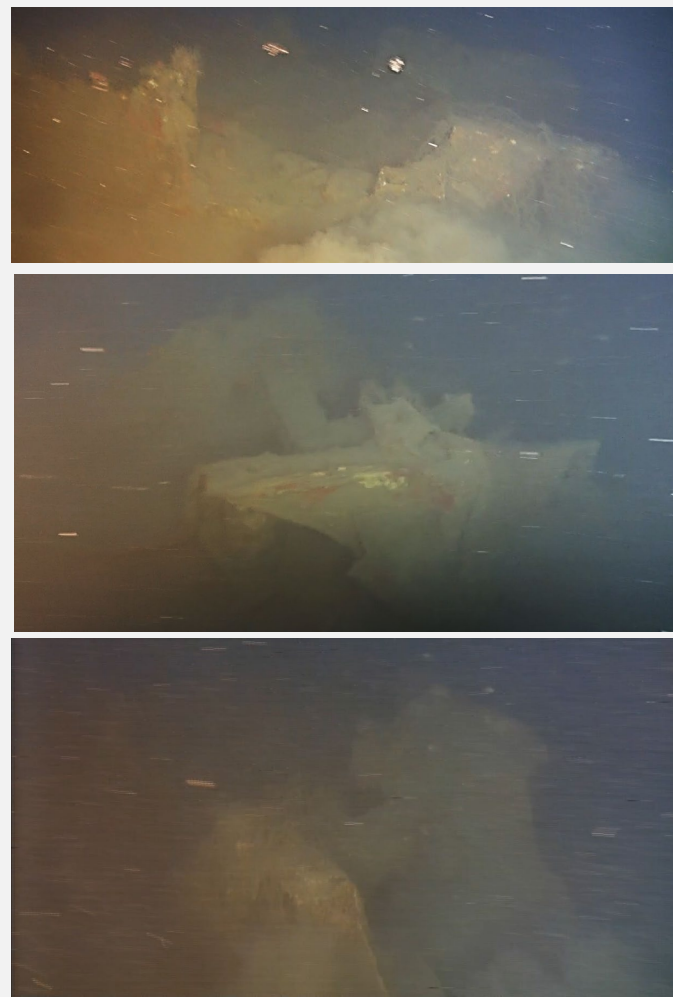
n°	16	Date	12/11/2020
-----------	-----------	-------------	-------------------

VOITURE 9
 On distingue un véhicule qui pourrait ressembler à une jeep mais elle très abîmée. La visibilité est exécrable et ne permet pas d'avoir de vue meilleure. Les reste de tôle sont couverts de filets par endroit.

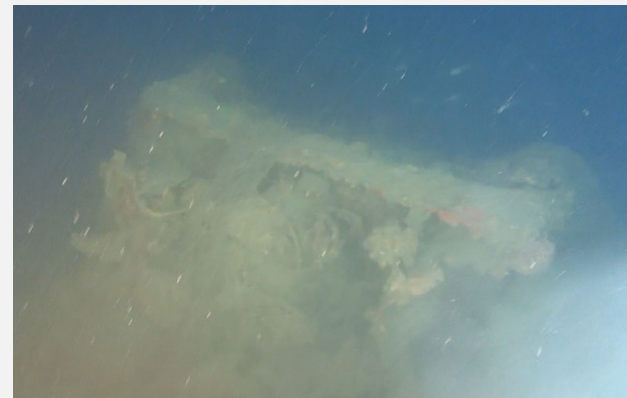
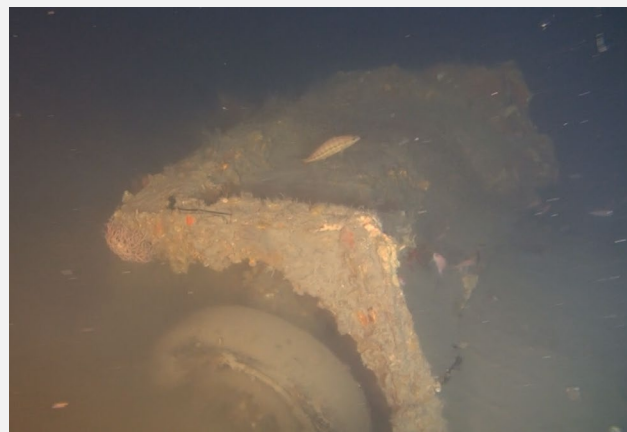
n°	17	Date	12/11/2020
-----------	-----------	-------------	-------------------

VOITURE 10
 très abîmée, moteur visible (?) mais 1/2 de voiture uniquement ?

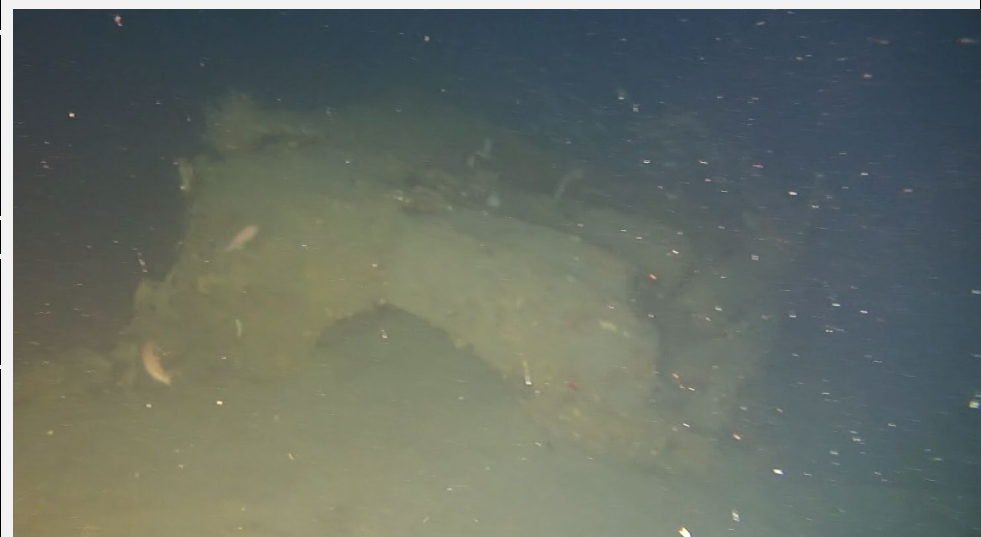
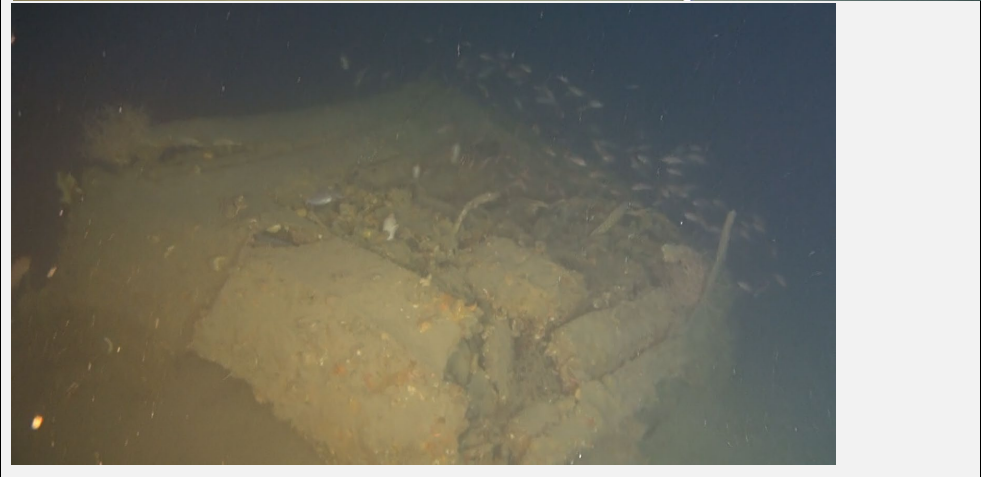
n°	18	Date	12/11/2020
-----------	-----------	-------------	-------------------

VOITURE 11 :
 1/2 voiture (va avec la voiture 10?) ou la 12 ?

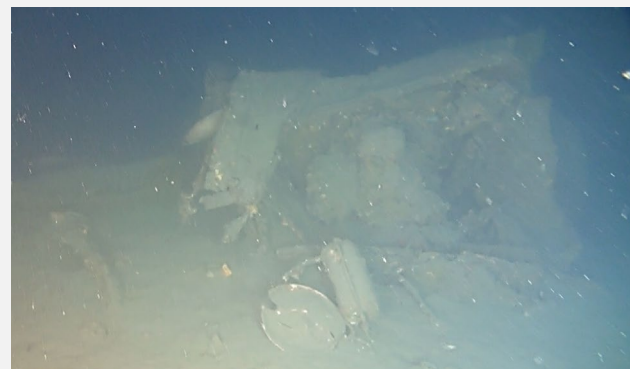
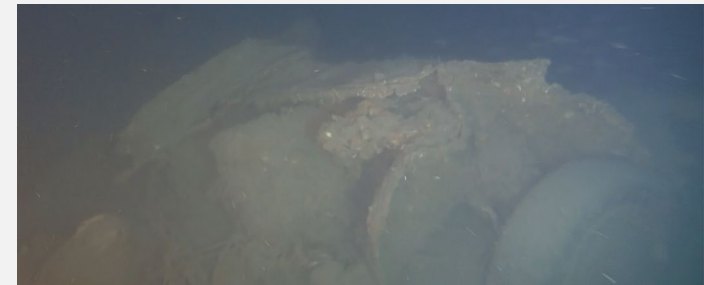
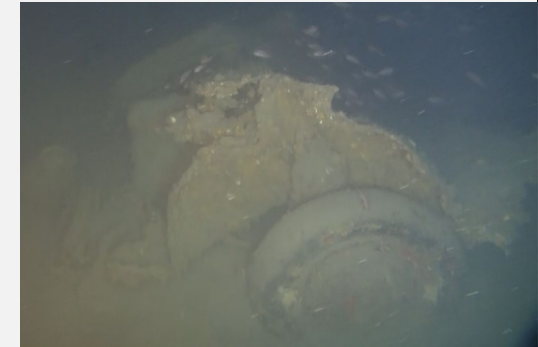
VOITURE 12
visible sur la vidéo 000168.mts à partir de la minute 02:14 . Demi voiture (avant?)

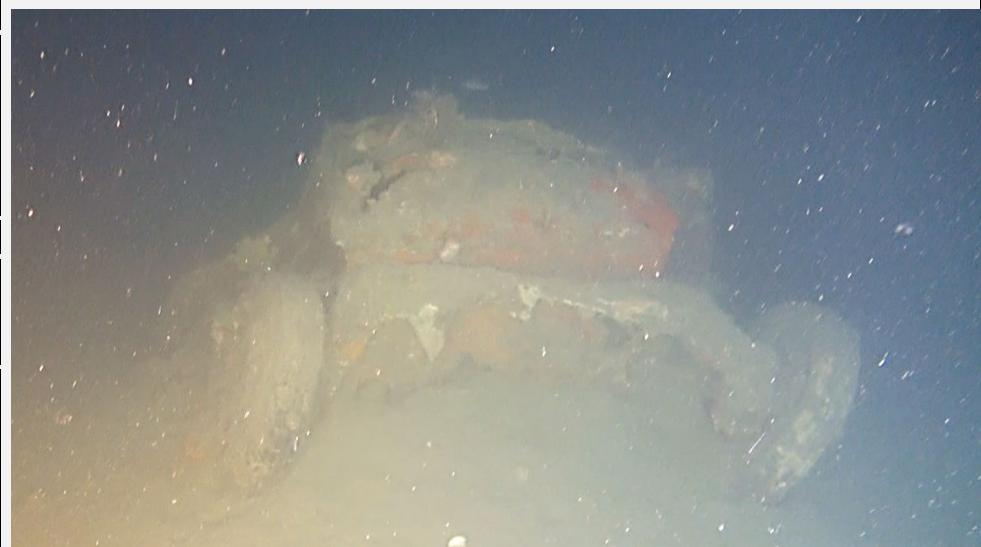
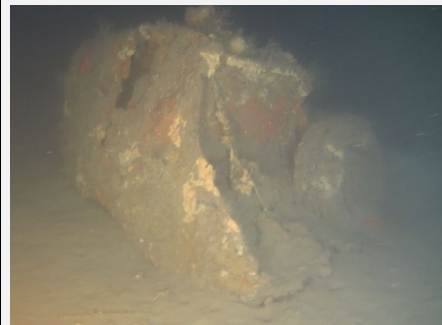
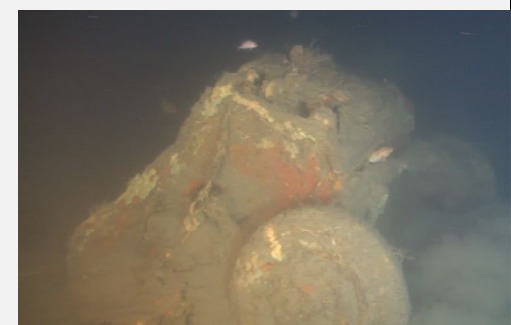
VOITURE 13 :
 Voiture présentant une suspension à bras tiré. Il s'agit d'une 1/2 voiture composée de la partie avant avec le moteur.

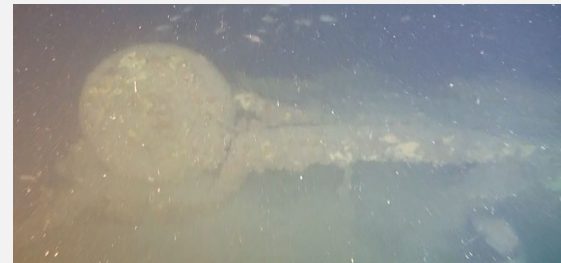
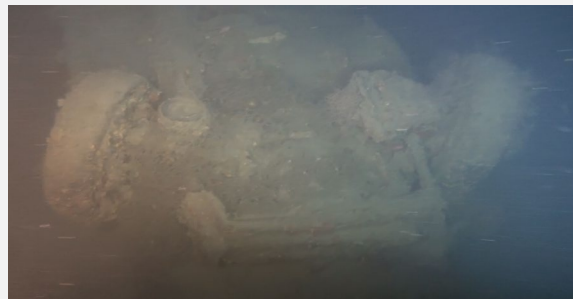
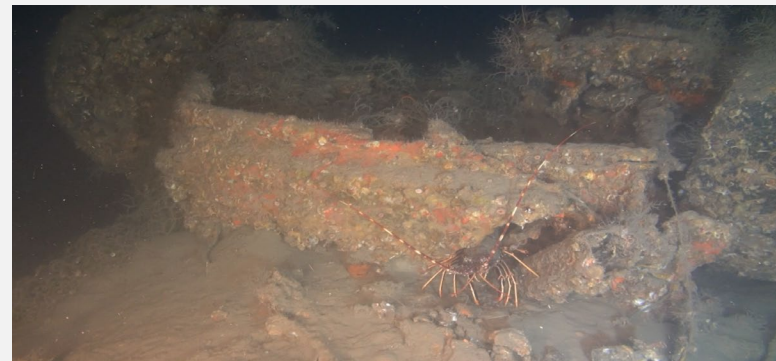
VOITURE 14

Voiture entière posée sur le toit. On peut y retrouver les 4 roues, et la calandre ainsi que toute les partie inférieure de la voiture sont assez visibles.

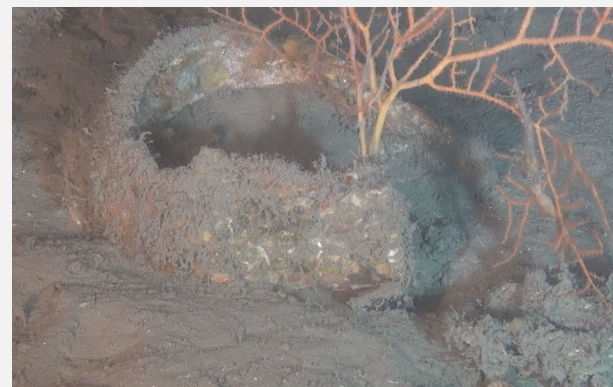
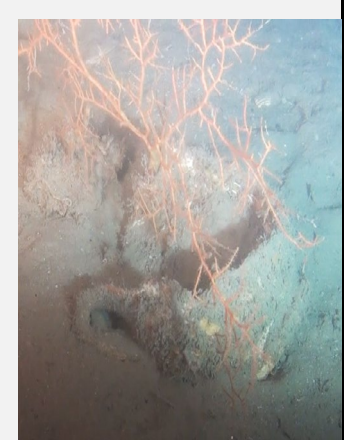
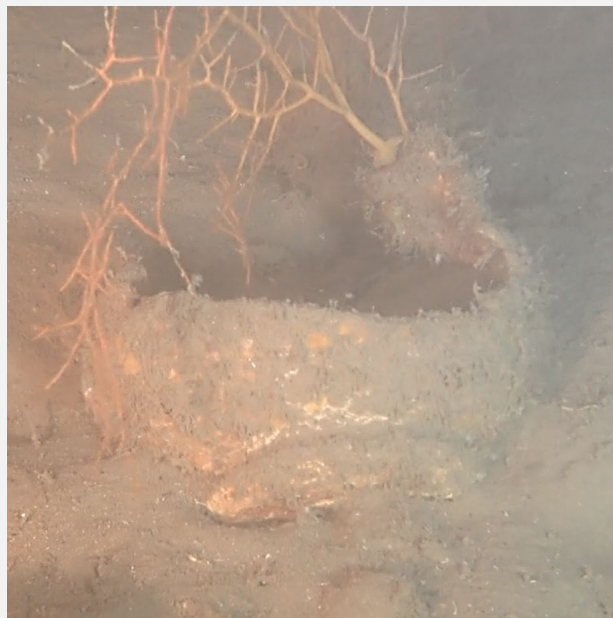
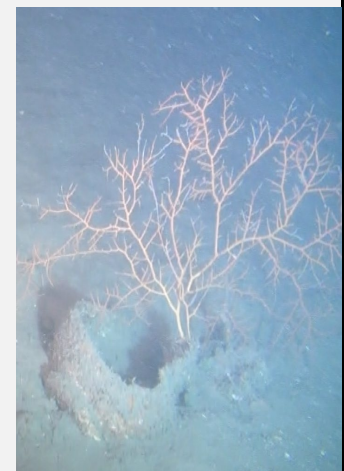
Il s'agit d'une céramique non complète de type pichet sur pied disque à une anse présentant un bec verseur sur la lèvre. Pâte de couleur rouge orangée

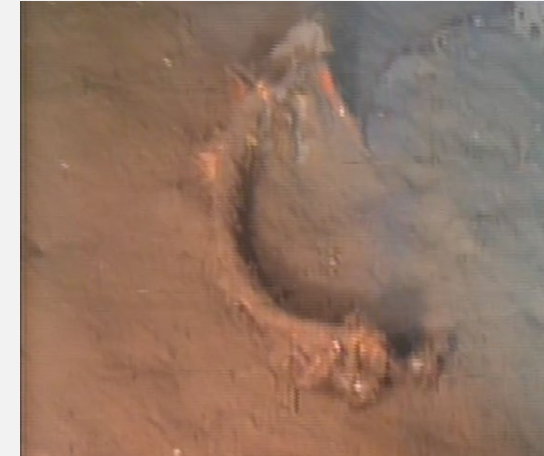
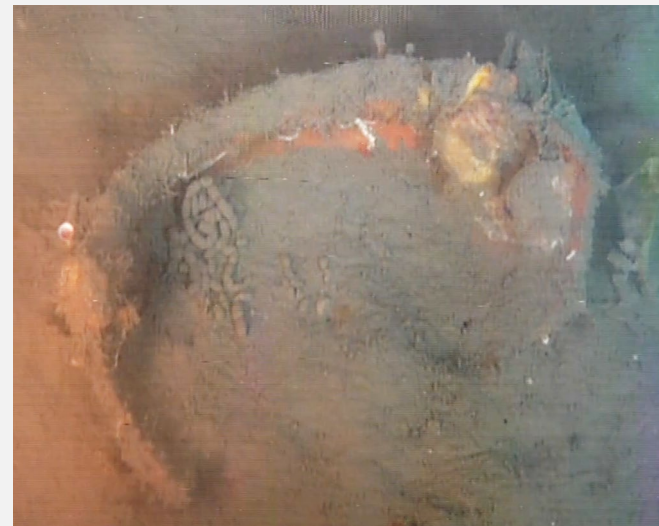
n°	23	Date	12/11/2020
-----------	-----------	-------------	-------------------

Céramique de couleur rouge orangée, paroi assez épaisse (1cm) pour un diamètre de 10 à 15cm (?) visible sur la Vidéo SD 2020-11-12 16-46-28 à 18h19 UTC. IL pourrait s'agir dun poêlon ou d'une casserole d'époque moderne.

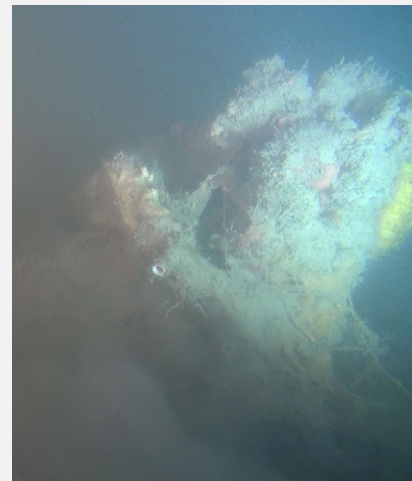
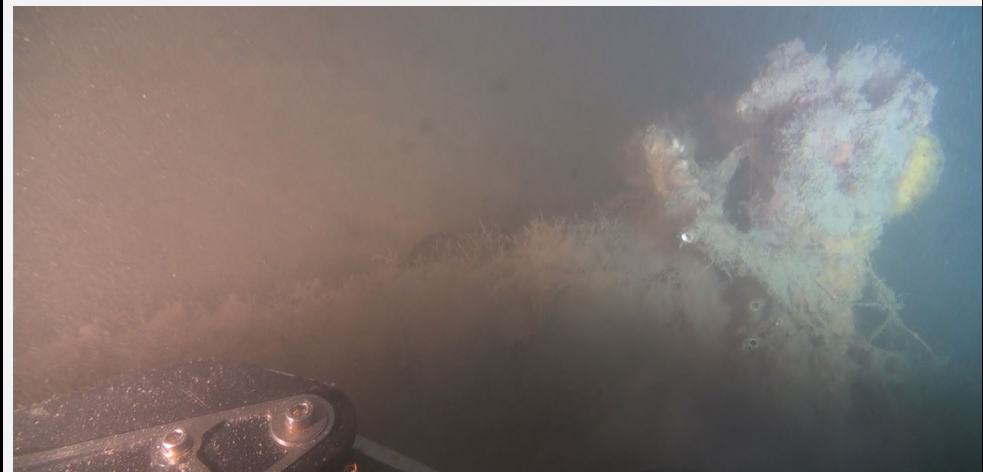
Cette anomalie pourrait correspondre à un fragment d'étrave (bois?) de bateau. S'il s'agit d'une épave, elle est complètement ensouillée et colonisée.

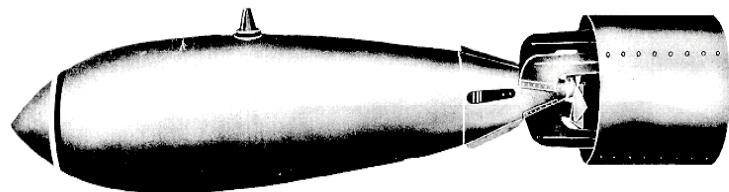
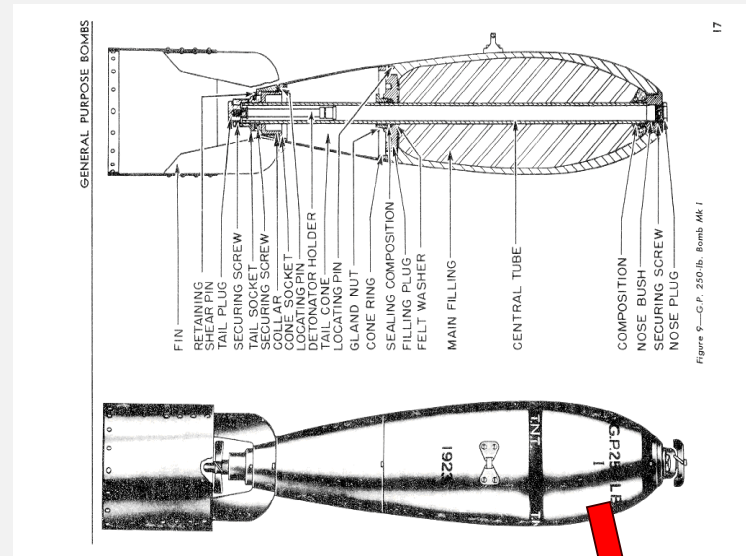
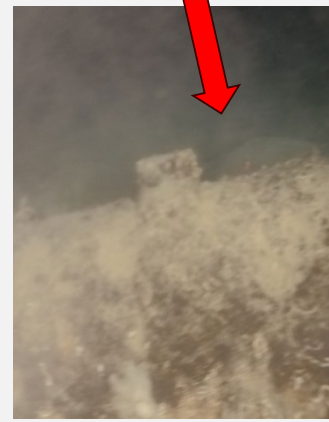
UXO type bombe largable. Même secteur que les UXOs des fiches 03 et 26. Déclaré à la PREMAR le 20-nov 2020. Il pourrait s'agir bombe larguable anglaise du type G.P. 250lb Bomb Mk I, qui aurait perdue son empennage. (Cf. British explosive Ordnance - published by direction of commander, Naval Ordnance Systems Command - 10 june 1946 - Changed 1 avril 1970 - Page 17) ou encore d'une MK.V (p 42 fig 25)

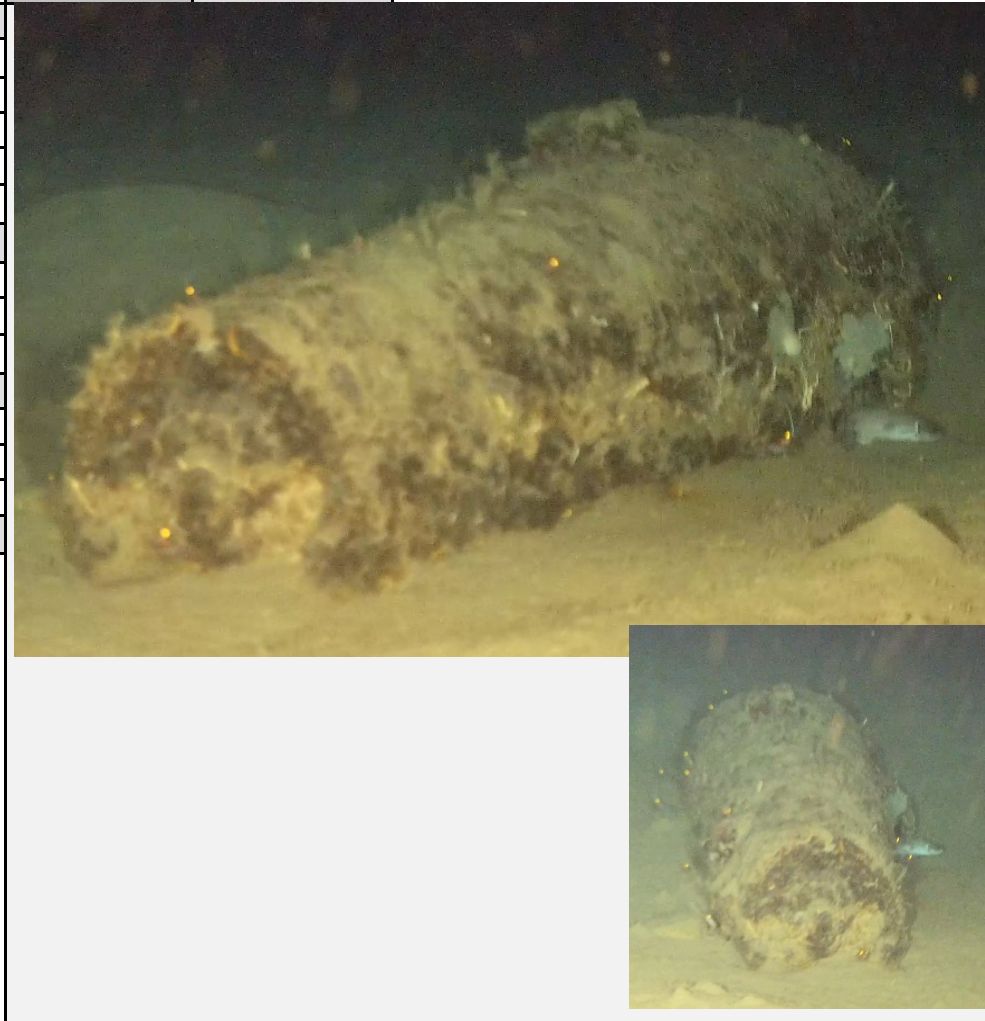
UXO type bombe largable. Même secteur que les UXOs des fiches 03 et 2(.
 Déclaré à la PREMAR le 20-nov 2020. Il pourrait s'agir bombe larguable anglaise du type G.P. 250lb Bomb Mk I, qui aurait perdue son empennage. (Cf. British explosive Ordnance - published by direction of commander, Naval Ordnance Systems Command - 10 june 1946 - Changed 1 avril 1970 - Page 17) ou encore d'une MK.V (p 42 fig 25)
