**Rapport archéologique de la campagne de Survey ROV environnemental mise
en œuvre par SETEC - IN VIVO en rade de Marseille**

Novembre 2020

Mourad El Amouri – Ipsy Facto

Déclaration de BCM rencontrés lors du Survey - ROV - Setec IN VIVO - dans la rade de Marseille - Novembre 2020

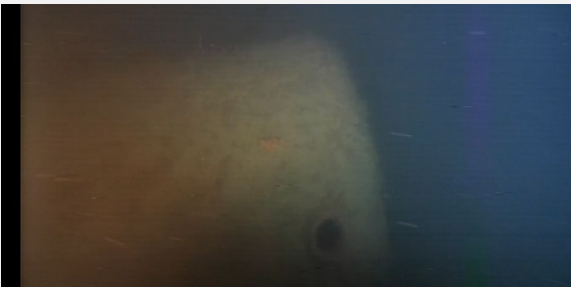
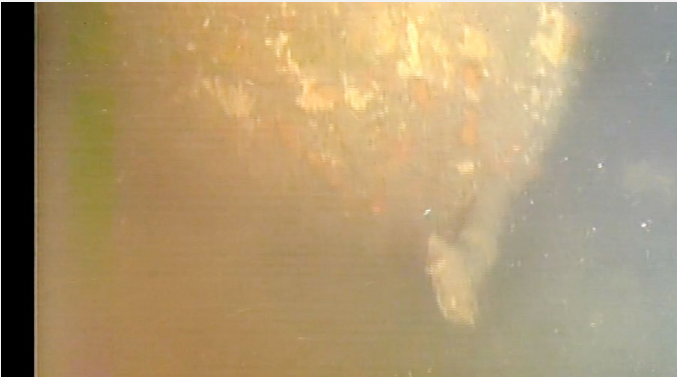
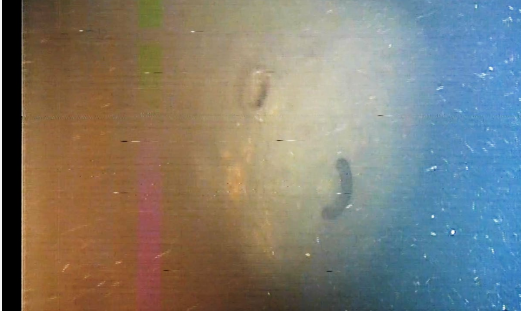
Cette citerne métallique, dotée d'un robinet et mesurant au moins 2m de long pour un diamètre de 1,2m a fait l'objet d'une fiche, la numéro 27. D'abord identifiée comme une grosse munition (type cookies anglais de 2T), elle a pu être identifiée comme une citerne après le dérushage de l'ensemble de la documentation vidéo .

Compte tenu de la très mauvaise visibilité il est impossible d'avoir une vue d'ensemble. Initialement pris pour une munition il s'agirait plutôt d'une citerne (on voit bien un robinet sur la deuxième photo). L'orifice situé en partie supérieur doit être le bouchon de remplissage. L'ensemble doit mesurer plus de 2m de long pour plus d'un être en diamètre. Visible sur la vidéo SD 2020-11-12 18-46-19 à partir de 23h37 UTC
