COMMUNE DE L'ARGENTIERE LA BESSEE
CONFORTEMENT DE LA DIGUE DE LA DURANCE DANS LA
TRAVERSEE DU BOURG EN RIVE DROITE ET PROTECTION
CONTRE L'AFFOUILLEMENT

ÉTUDE D'AVANT-PROJET

Janvier 2021

OFFICE NATIONAL DES FORETS

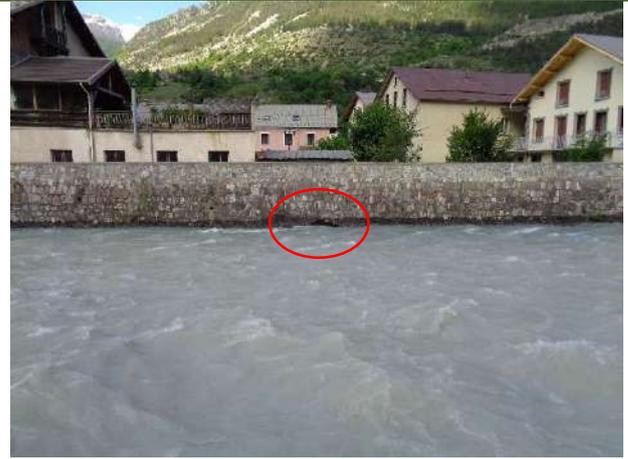
De plus, un évènement (EISH : évènement important pour la sûreté hydraulique) s'est produit au mois de mai 2020, pendant la crue annuelle de fonte des neiges, alors que le débit de la Durance oscillait à cette époque entre 70 m³/s et 85 m³/s, avec un pic instantané de 110 m³/s les 11/05 et 23/05 : une cavité due à l'érosion par la rivière est apparue sur le mur-digue en rive droite de la Durance, à environ 60 m en amont du pont du centre-ville.

fig. 3 : fosse d'érosion apparue en mai 2020 (EISH)

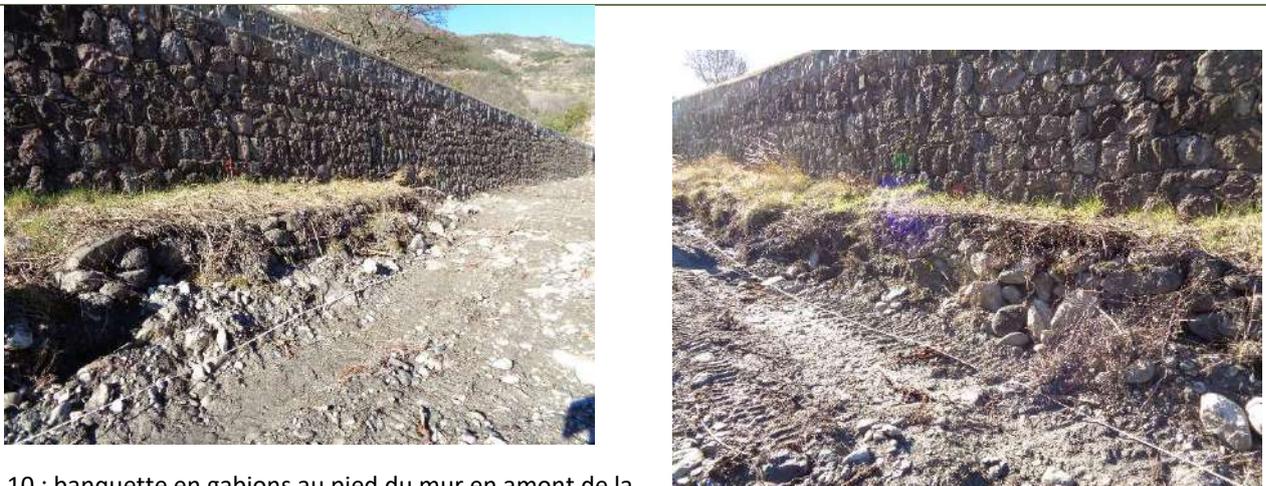
Le grillage est en partie arraché et certaines pierres ont basculé, les gabions ne sont pas fondés : cette banquette ne peut donc constituer qu'une protection très sommaire.

fig. 10 : banquette en gabions au pied du mur en amont de la Gendarmerie

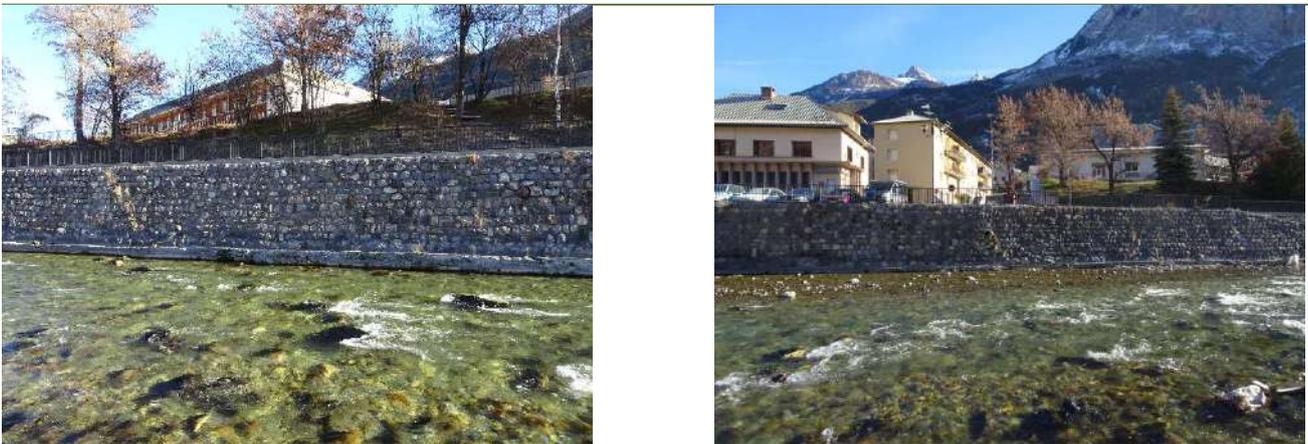
fig. 12 : mur rive gauche : béton de fondation visible, blocs, épis

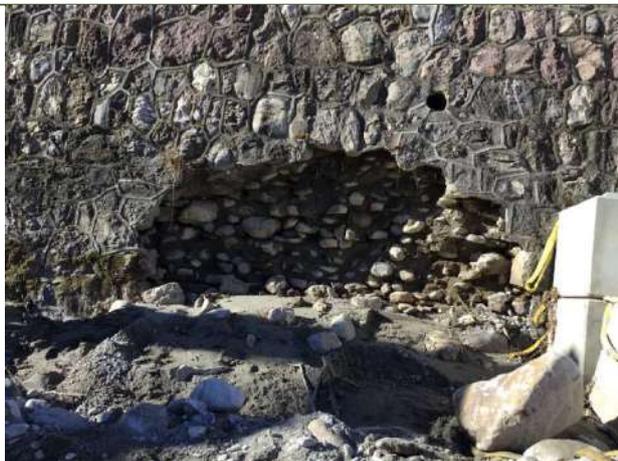
Nous signalons à nouveau la fosse formée par érosion externe, à environ 65 m en amont du pont (tronçon 1 au PM 141), conduisant à un parement du mur détruit sur une surface d'environ 6 m² (3 m x 2 m). Cette cavité a été confortée en urgence par mise en place de blocs béton en amont et devant la cavité, mais elle reste à réparer durablement.

fig. 13 : vue de la cavité à l'automne 2020

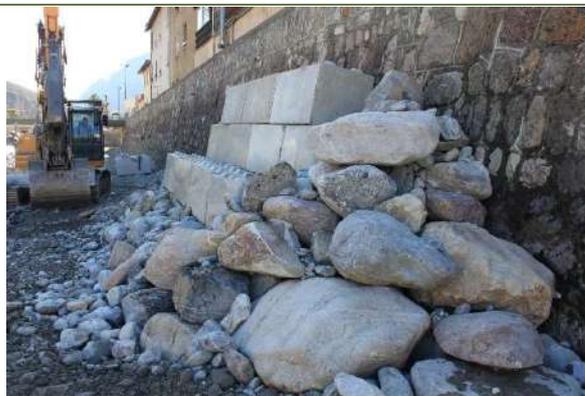
fig. 14 : protection par blocs béton, ré agencés en novembre 2020, et protection des angles vifs par des blocs de rivière pour une meilleure sécurité des canoés

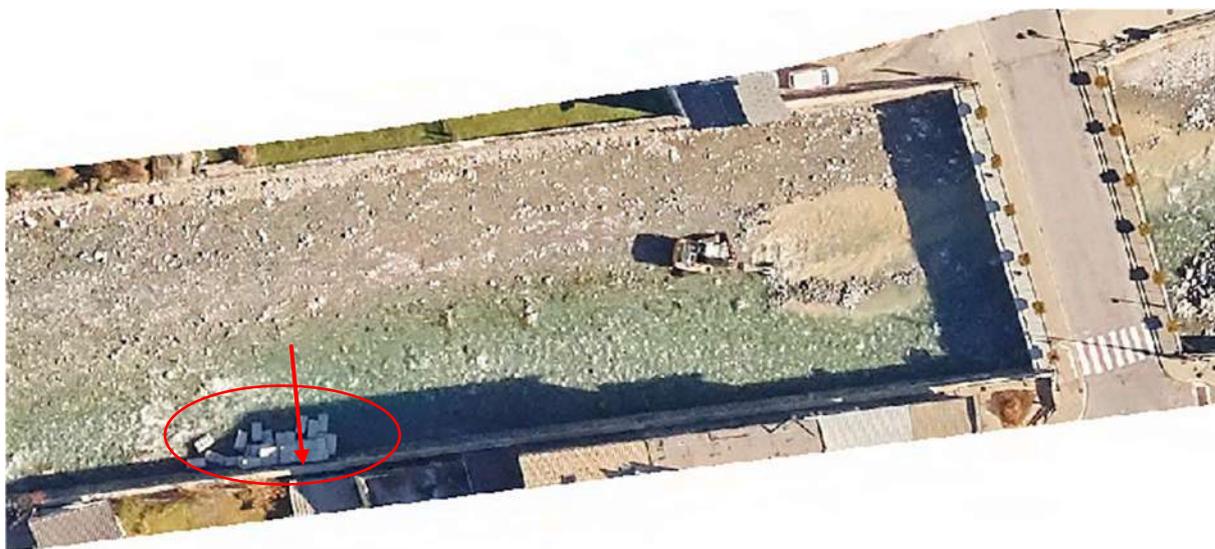
fig. 15 : position de la cavité et protection par blocs béton posés en urgence au printemps 2020

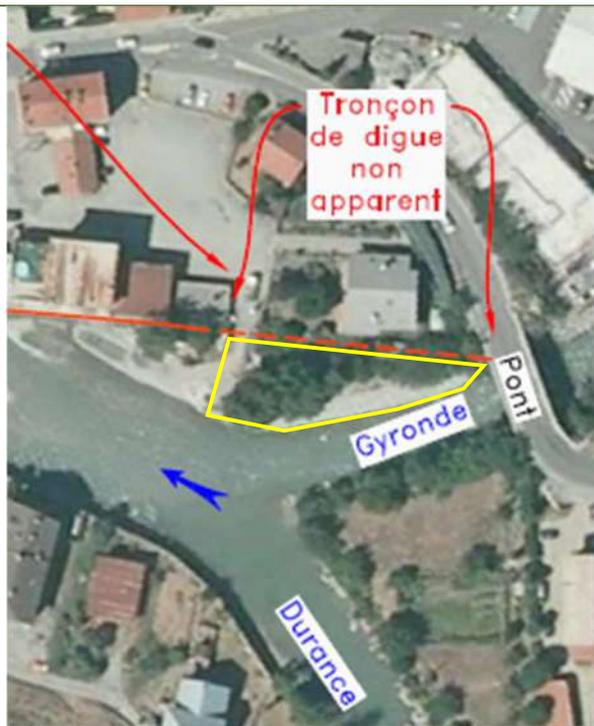
Par contre, en partie amont du tronçon 1, nous pensons qu'il existe plus d'avantages que d'inconvénients pour la sécurité de la digue à conserver le dépôt d'alluvions végétalisé et bien fixé par la végétation le long de la Gyronde : le mur est bien protégé (et d'ailleurs complètement enfoui) par ce dépôt vis-à-vis des écoulements de la Durance, alors que, si on l'enlève, la partie amont de la digue sera plus directement impacté par des courants frontaux.

fig. 16 : extrémité amont (tronçon 1) : dépôt à conserver

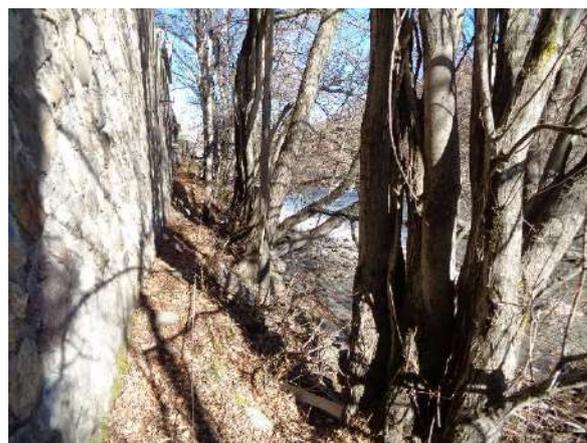
fig. 17 : extrémité aval (tronçon 4) : dépôt et végétation à enlever

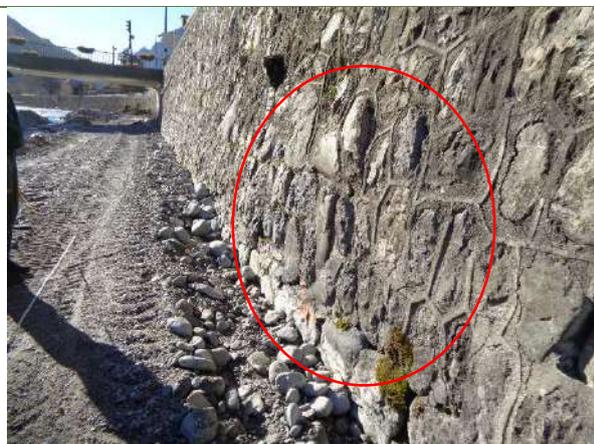
Deux zones de bombement du mur (mur qui fait le ventre, phénomène appelé aussi bouclement) ont été repérées sur l'ensemble du linéaire et sont dues à une poussée ponctuelle derrière le mur (végétation, eau) :

fig. 18 : bombement au PM 169 soit 30 m environ en aval de la cavité

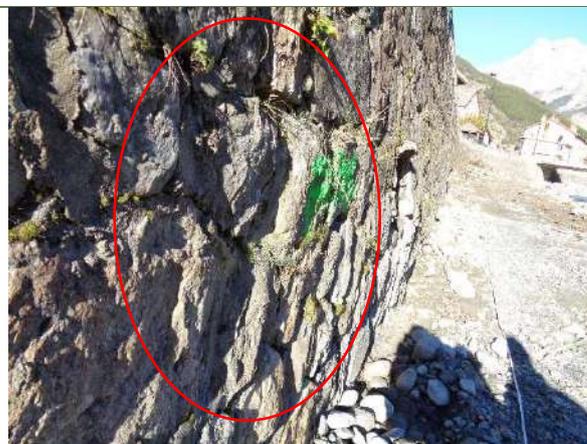
fig. 19 : bombement au PM 314, dû à la présence d'un ancien saule qui poussait dans une buse sortant dans le mur

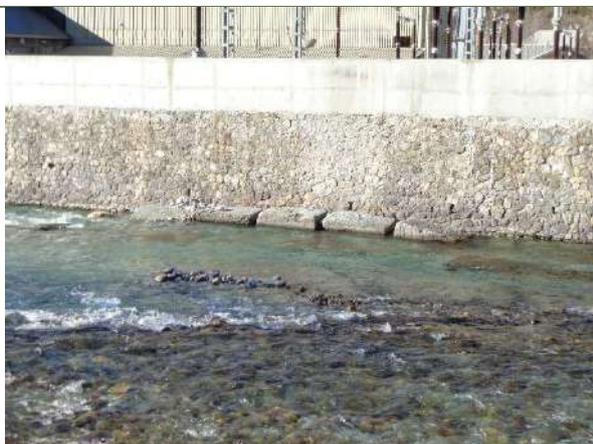
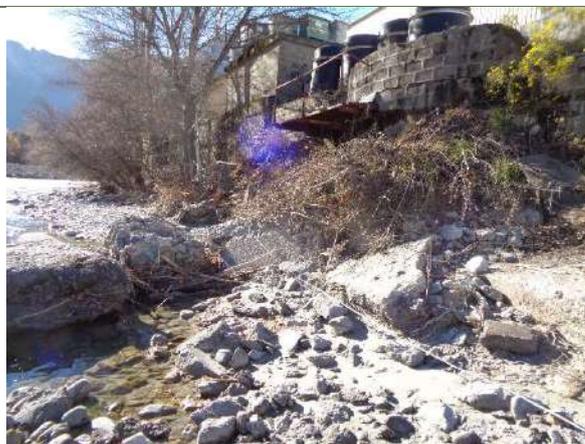
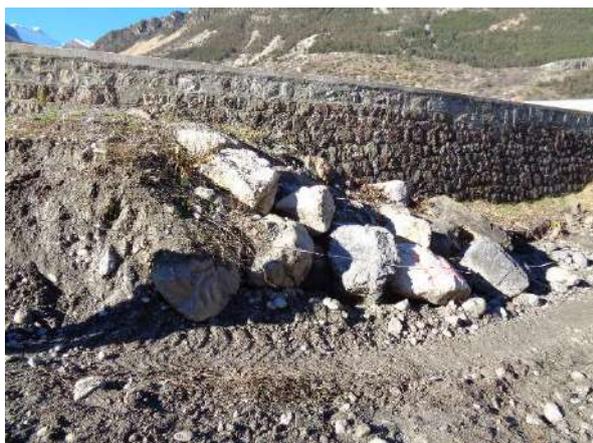
fig. 20 : dépôts anthropiques à enlever

Afin de favoriser la divagation naturelle du torrent dans cette zone, il est proposé de curer ces dépôts dans le lit.

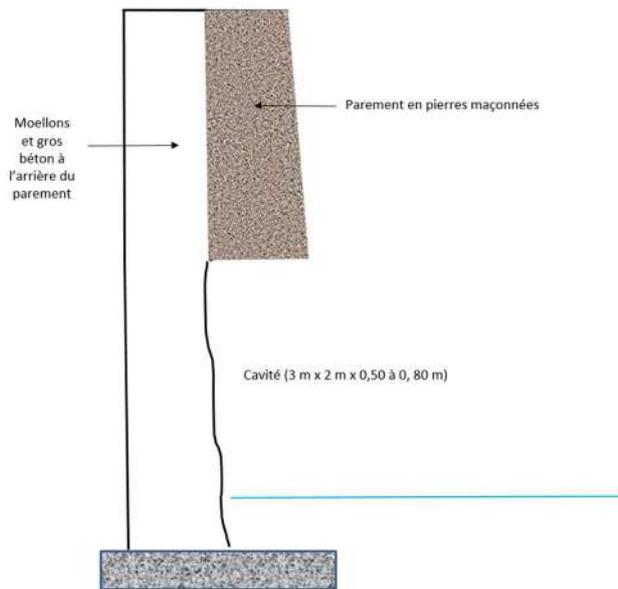
fig. 32 : schéma avant travaux du mur à conforter

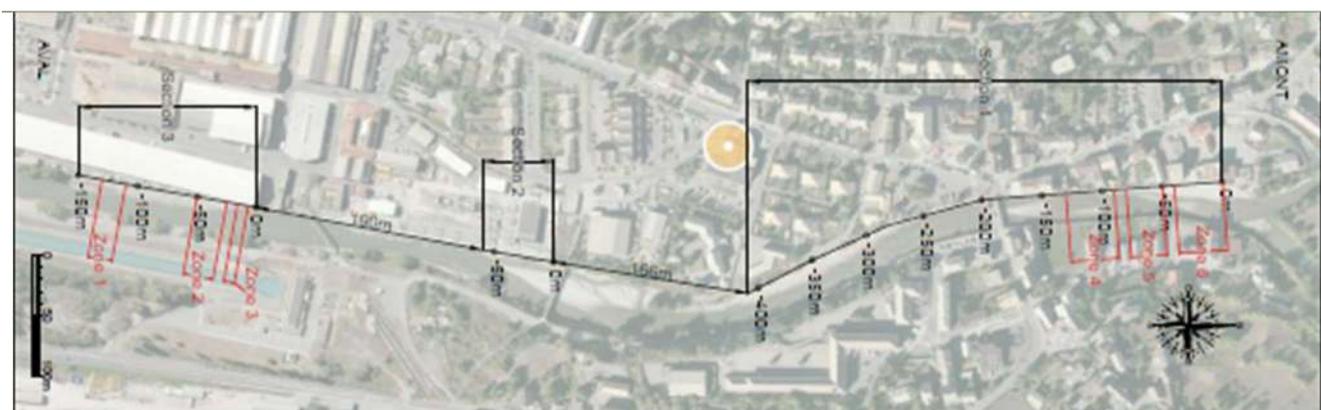
6 zones se distinguent, en début et fin de linéaire d'auscultation (indiquées en couleur rouge sur le plan ci-dessous), par une forte concentration d'anomalies pluri métriques pouvant indiquer une dégradation plus importante du corps de digue par rapport à l'ensemble de la digue auscultée.

fig. 37 : zones en rouge présentant une succession d'anomalies : 1 à 3 en aval et 4 à 6 en amont

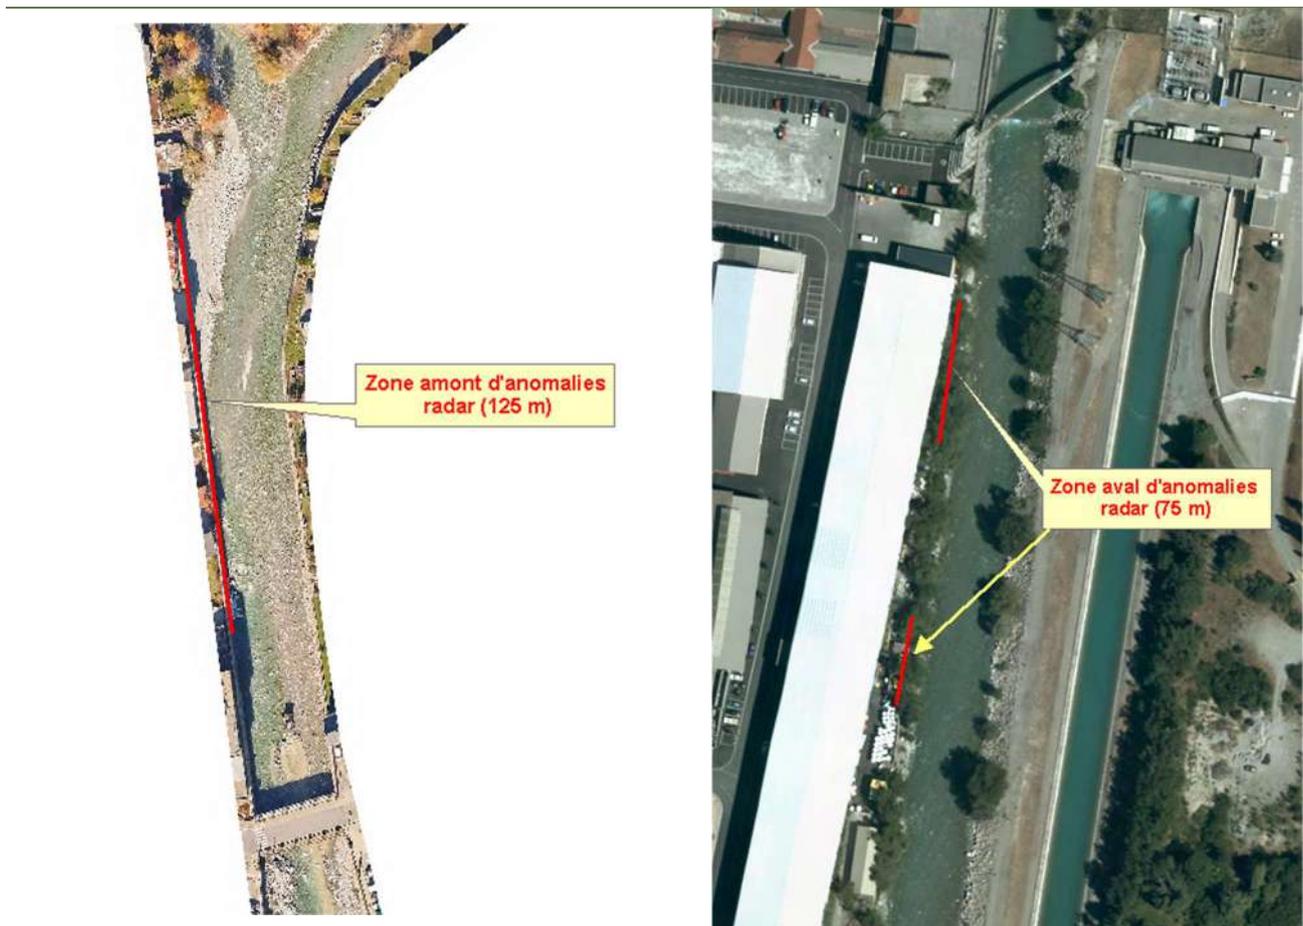
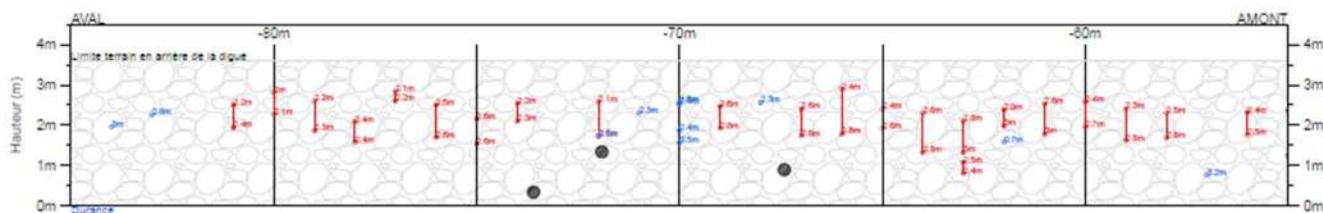
fig. 38 : exemple d'anomalies plurimétriques détectées sur la zone 5 amont (source : rapport INNOGEO - Novembre 2020)

L'auscultation a donc permis de mettre en évidence des zones décomprimées, voire des cavités, en profondeur mais peu d'anomalies en surface : Les anomalies pluri métriques sont celles les plus à même de correspondre à des désordres importants en arrière du parement, voire à des cavités.
