M2 C – PALM BEACH à Cannes

**Reconnaissance sous-marine des canalisations existantes et
compte rendu de visite du puits de pompage**

Pierre LOUIS

23 Décembre 2020

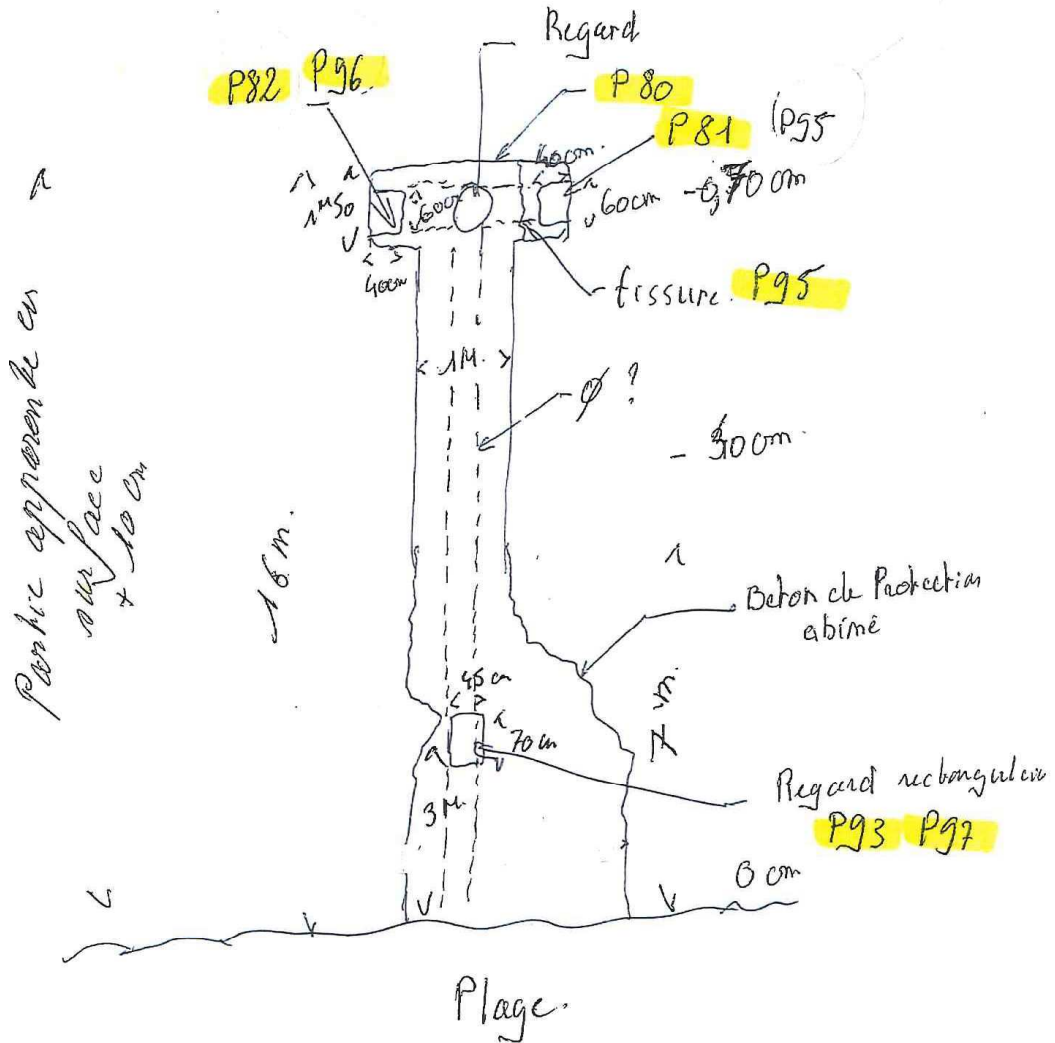
croquis tuyau n°2 T2 (côté NICE).
(Rejet avec diffuseur).

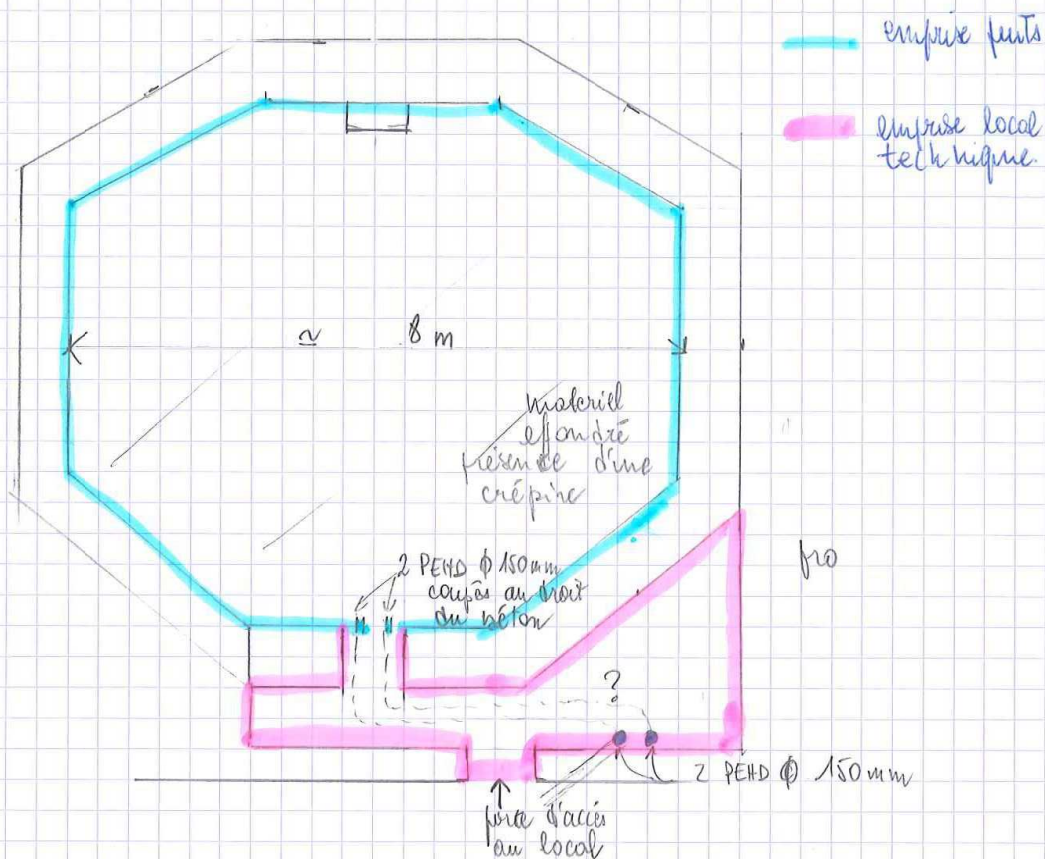
3.1 Schéma d'emprise du puits et du local technique

- profondeur 3 m
- surface $\approx 50 \text{ m}^2$
- volume $\approx 150 \text{ m}^3$
- état des parois verticales du puits: bon état
- état de la structure couvrant le puits et servant de belvédère public:
 - ⚠ très mauvais état: béton très détérioré et aciers très corrodés.
- le fond du puits est recouvert de limons sableux, nous pensons que le fond du puits est constitué du terrain naturel ou d'un radier perforé (à vérifier)
- toutes les canalizations sont découpées et abandonnées dans le puits ainsi que d'anciens supports métalliques

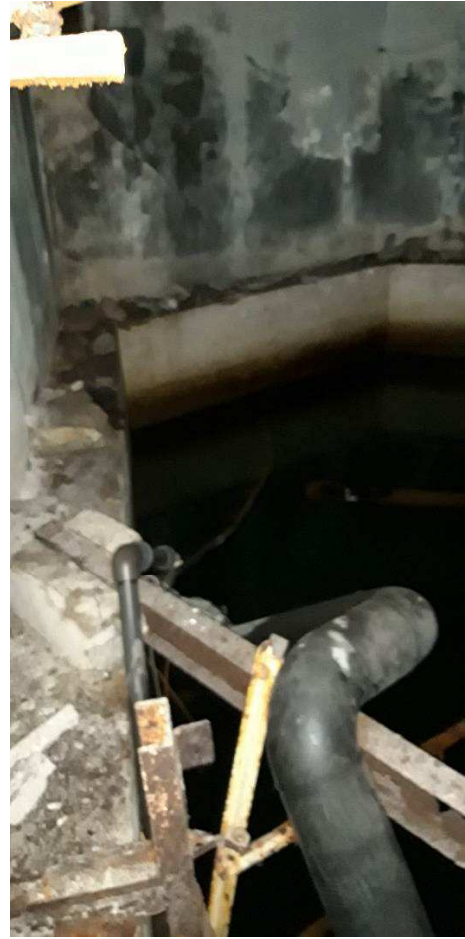
Figure 9 : vue latérale gauche à l'entrée du puits, toutes les canalisations sont découpées et abandonnées et les supports métalliques très corrodés

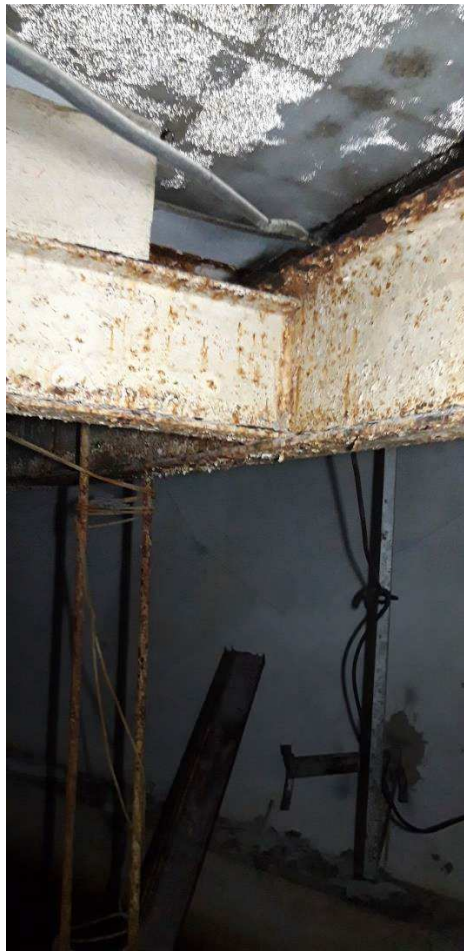
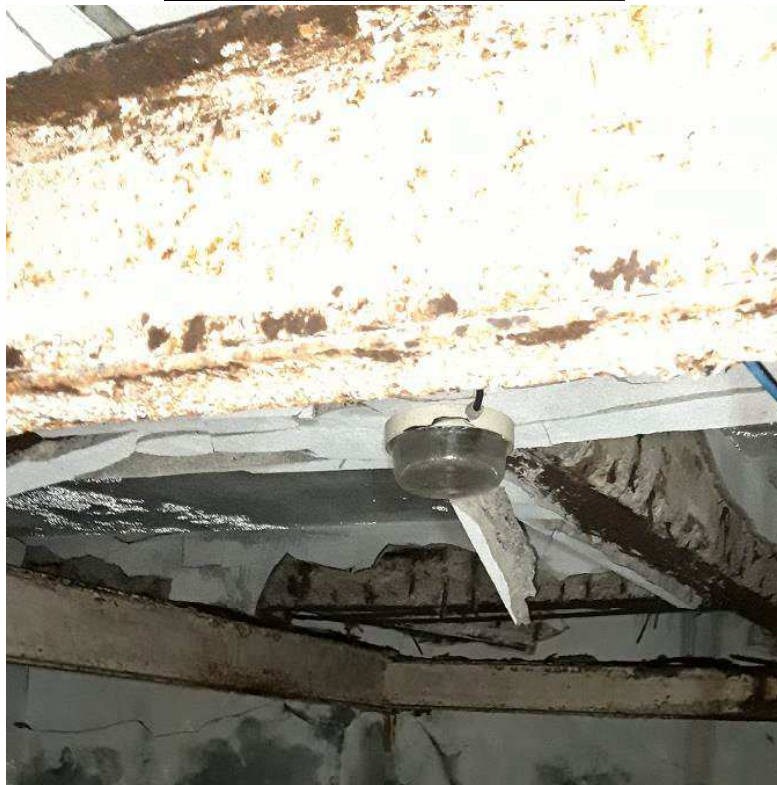
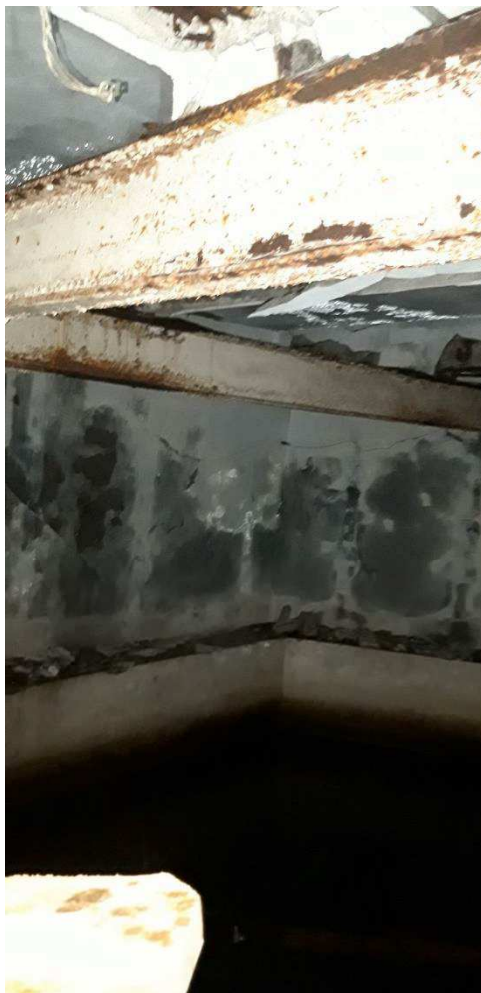
Figures 10, 11 et 12 : Structure couvrant le puits en très mauvais Etat : béton très détérioré et aciers corrodés
