**Bassin du Lubéron (04)  
Synthèse de l'évaluation des aléas liés à  
l'ancienne activité minière  
Mise à jour de la cartographie des aléas des  
communes de Dauphin, Manosque, Pierrevert,  
Saint-Maime, Saint-Martin-les-Eaux,  
Saint-Michel-l'Observatoire, Villemus,  
Villeneuve et Volx**

**RAPPORT S 2018/002DE - 18PAC36010**

Date : 15/01/2018

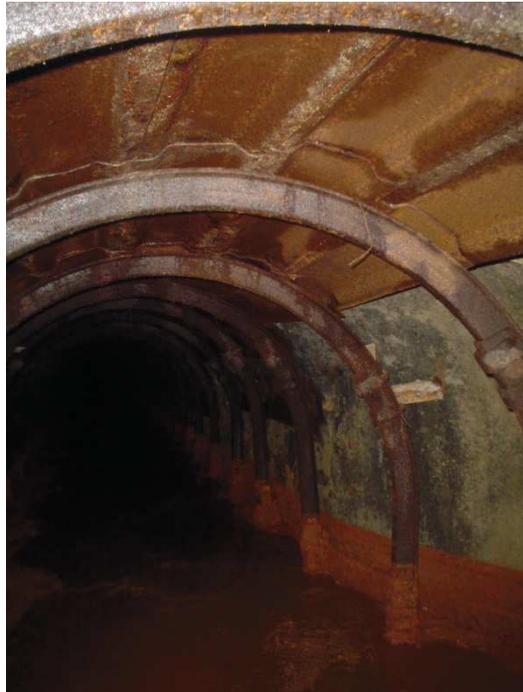
Les reconnaissances visuelles de la galerie de la Gare sur la commune de Manosque n'ont permis d'observer qu'une partie de l'ouvrage. En effet, faute d'aérage suffisant pour poursuivre les investigations par le fond, des sondages ont permis de recouper cette dernière plus en amont et d'observer une partie de la galerie du Ventilateur. Pour les parties visibles, la galerie et le soutènement sont en bon état de stabilité.

*Figure 11 : Galerie de la Gare au débouché du sondage de reconnaissance*

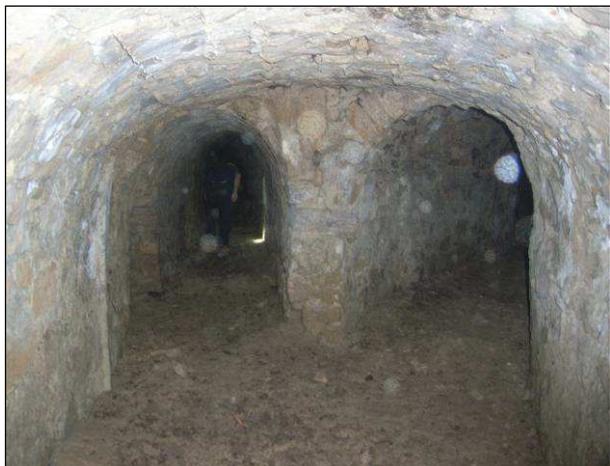
**Figure 12a : Galeries maçonnées dans le ravin du Pifferat**  
(Galerie n° 1 dans la couche n° 3)

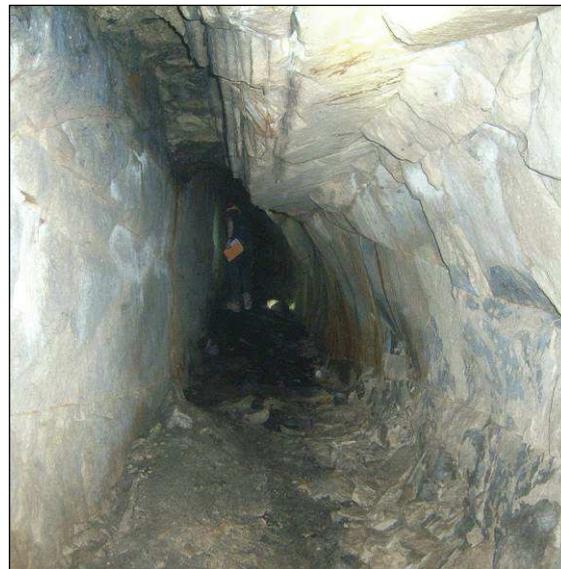
**Figure 12b : Travaux d'exploitation du lignite dans le ravin du Pifferat**  
(Galerie n° 1 dans la couche n° 3)

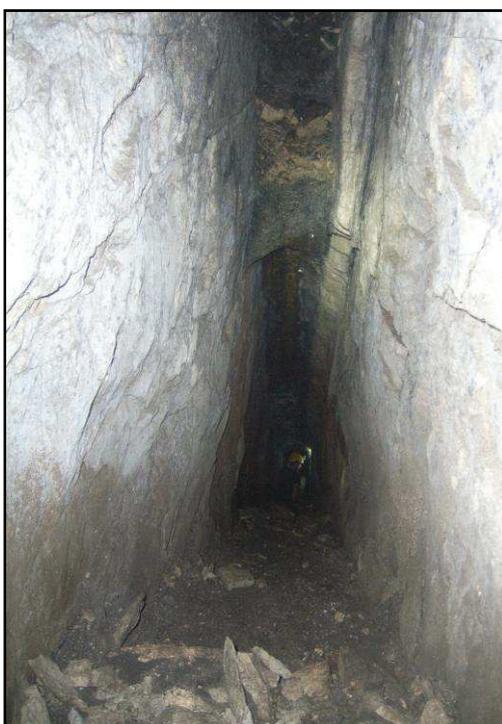
**Figure 12c : Travaux d'exploitation du lignite dans le ravin du Pifferat** (Galerie n° 2)

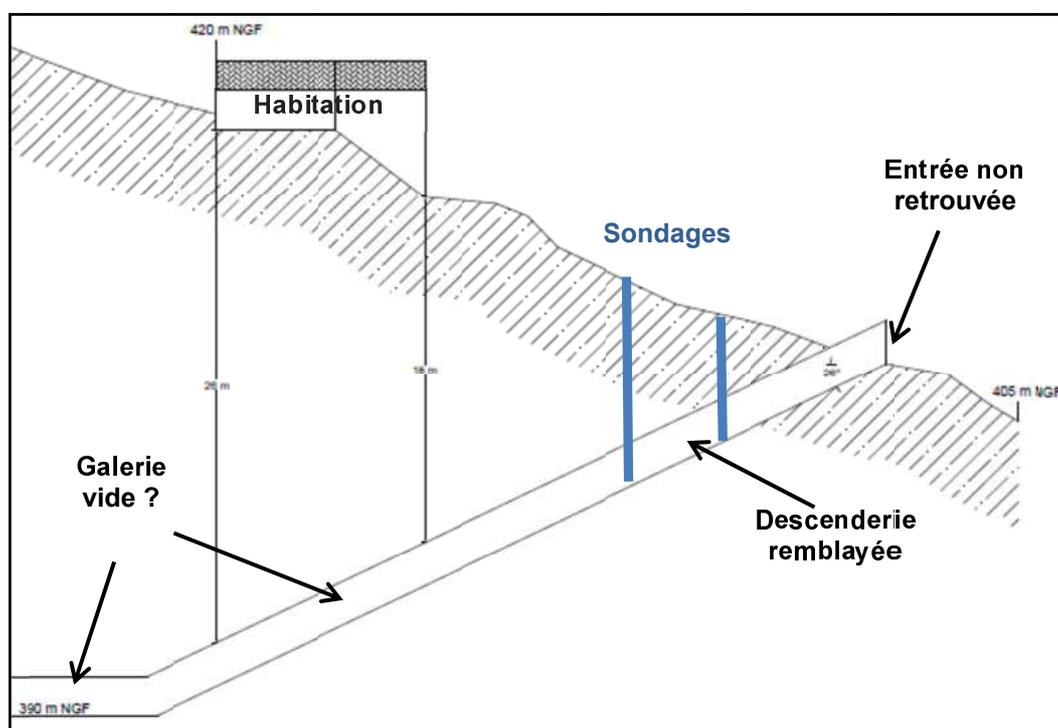
Sur le siège du Gontard, deux sondages ont recoupé la descenderie dite de Gontard qui permettait l'accès à la voie de base du niveau 390 des exploitations de lignite. Cette descenderie fait 1,8 à 2 m de hauteur et est pentée à 26°. Elle a été observée remblayée au niveau des sondages (cf. figure 13).

Figure 13 : Coupe schématique de la descenderie du Gontard
