Ordre de présentation des cours d'eau

Merlançon de Roquefort-la-Bédoule à Aubagne

Secteurs :
FAU04-08

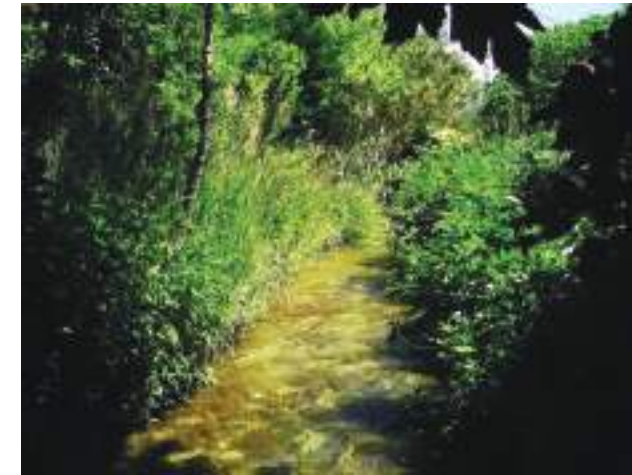
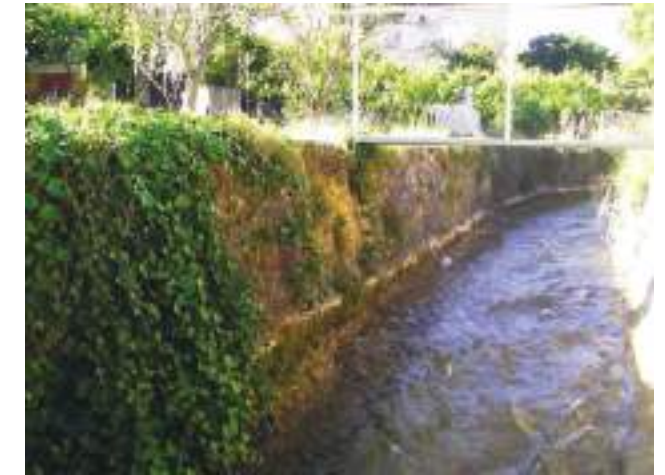
Photographies du secteur lors de la prospection

Commentaire : Secteur parc a chevaux au plus pres du cours d'eau

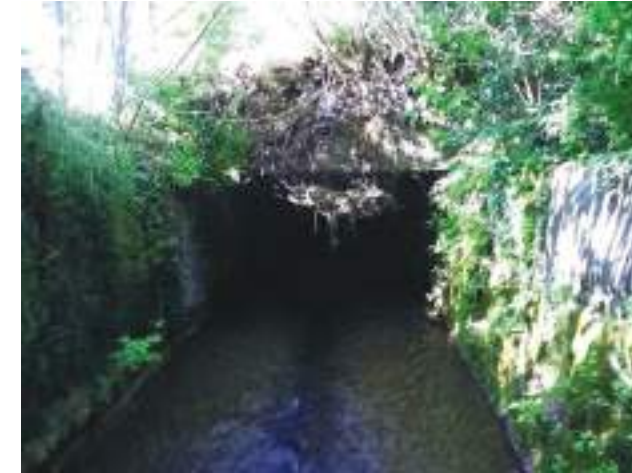
Photographies du secteur lors de la prospection

Commentaire : Passage couvert sous Gémenos

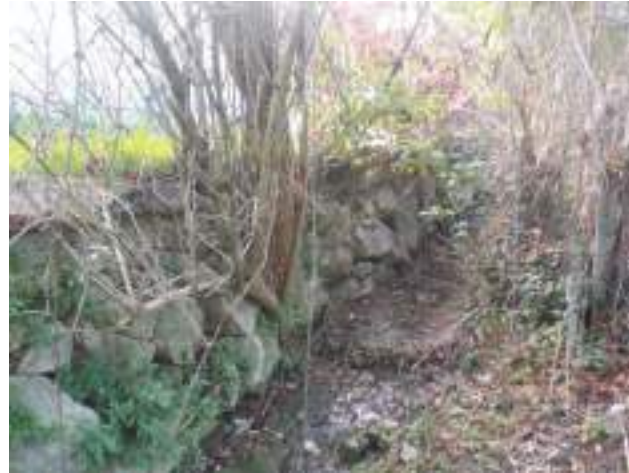
Photographies du secteur lors de la prospection

Commentaire : Nombreux déchets. Aménagement mur photos (68 et 69). Substrat composé d'une croute de chaux. Secteur embroussaillé entre pts GPS 47 et 48 et entre pts GPS 56 et 57, à dégager. Secteur canalisé entre pts GPS 61 et la route du stade.

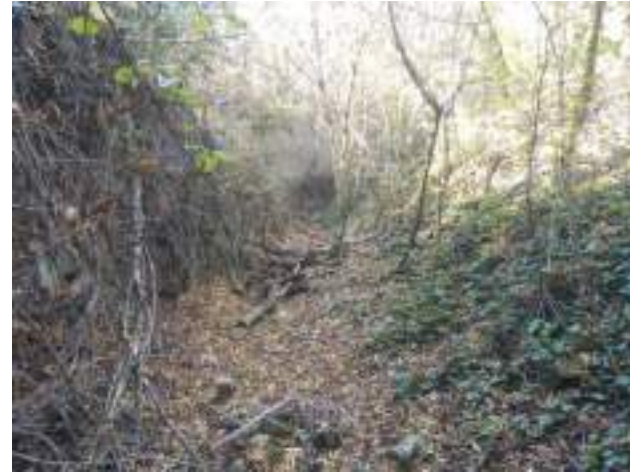
Photographies du secteur lors de la prospection

Commentaire : Nombreux déchets en partie aval, à entretenir. Colmatage des ouvrages par les limons.

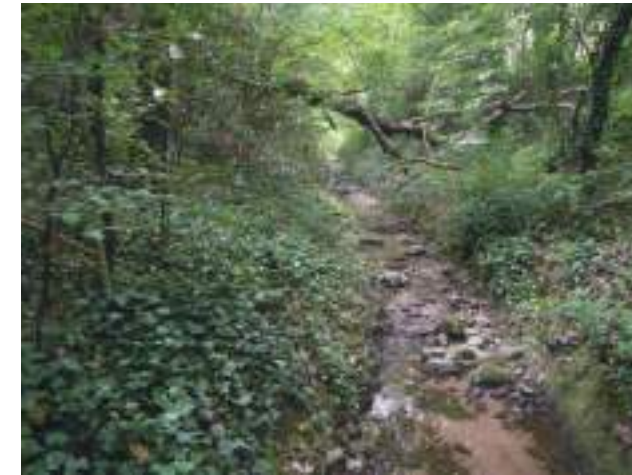
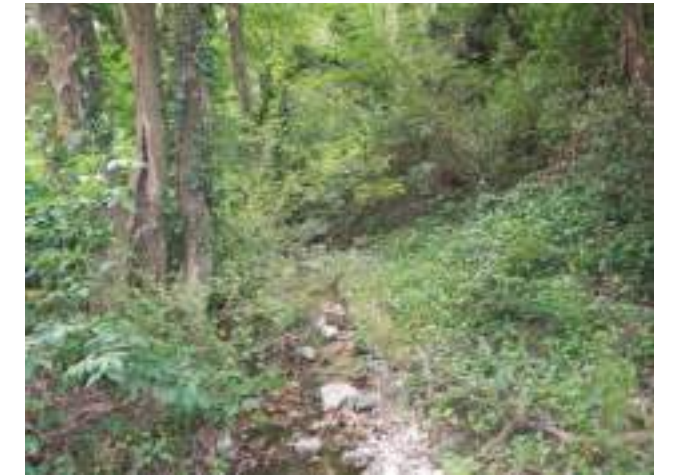
Photographies du secteur lors de la prospection

Commentaire : Présence d'arbres tombés ainsi que d'encombres de branchages à l'amont de la chute (GPS 017) mais absence d'enjeux à l'aval proche

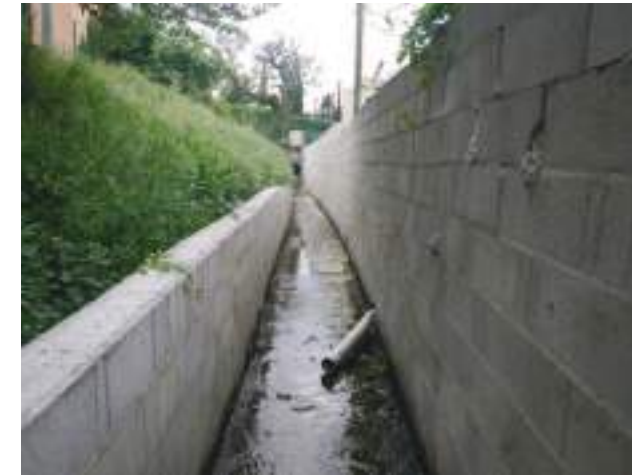
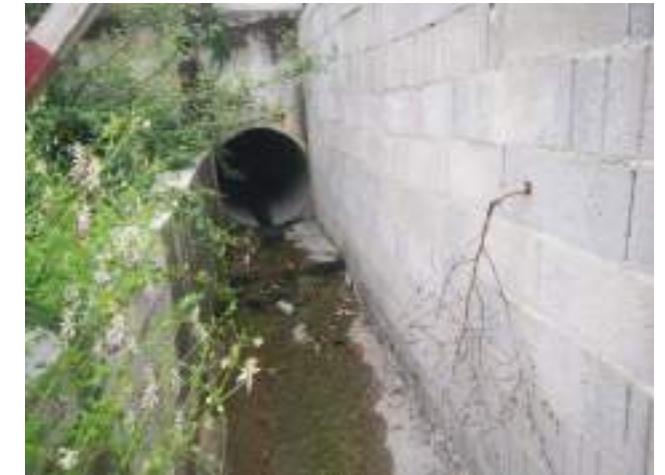
Photographies du secteur lors de la prospection

Commentaire : Tronçon couvert dans la traversée de la ville

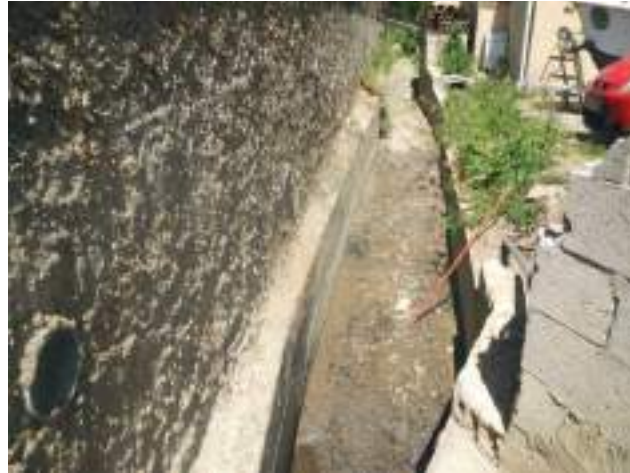
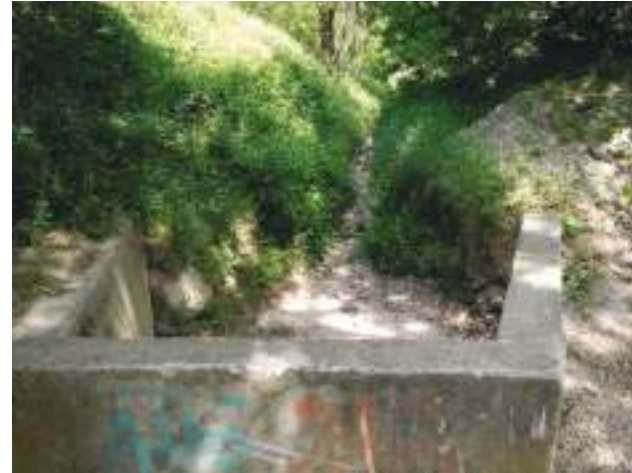
BERGES

Commentaire : Secteur au lit mineur très anthropisé circulant souvent en pied de murets/façades

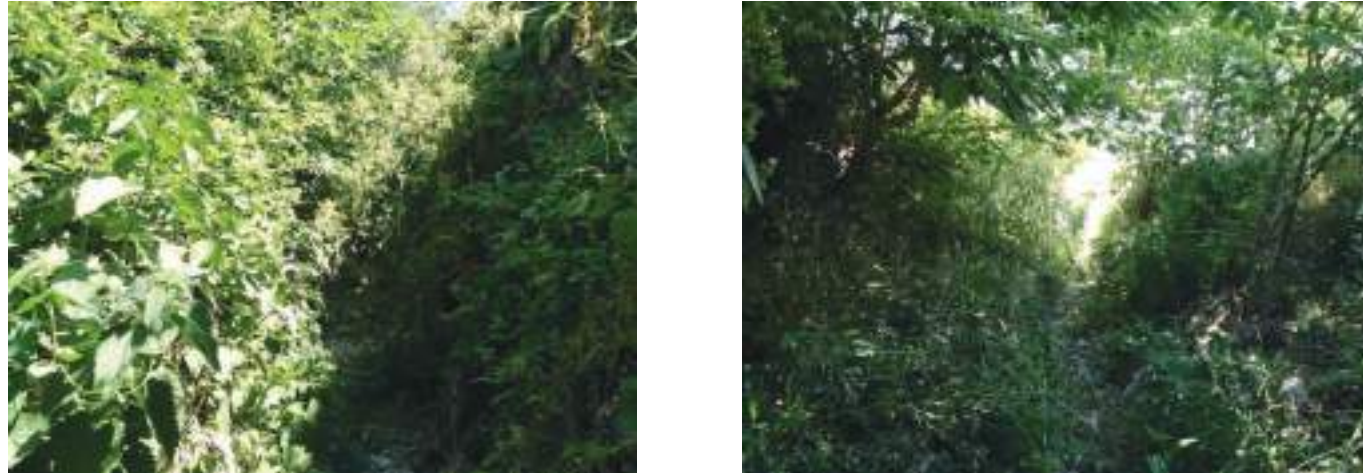
Photographies du secteur lors de la prospection

Commentaire : Tronçon à l'amont immédiat du passage du cours d'eau en souterrain. Linéaire cloisonné entre les habitations.

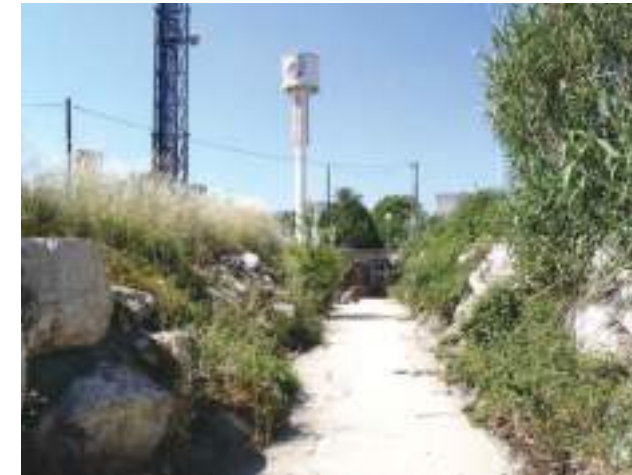
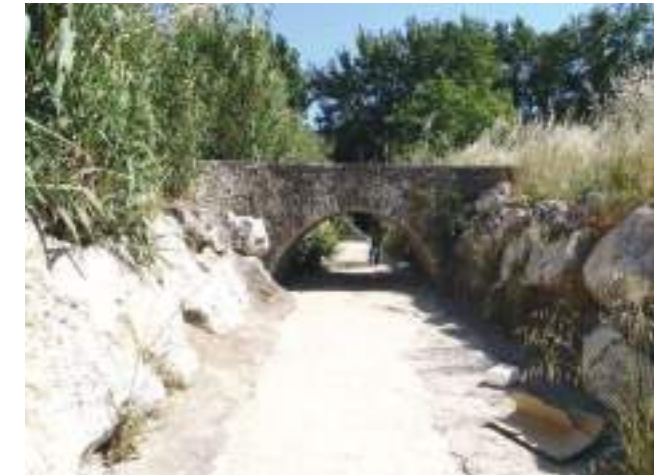
Photographies du secteur lors de la prospection

Commentaire : Tronçon bétonné en fond et sur berge. Etat écologique très dégradé

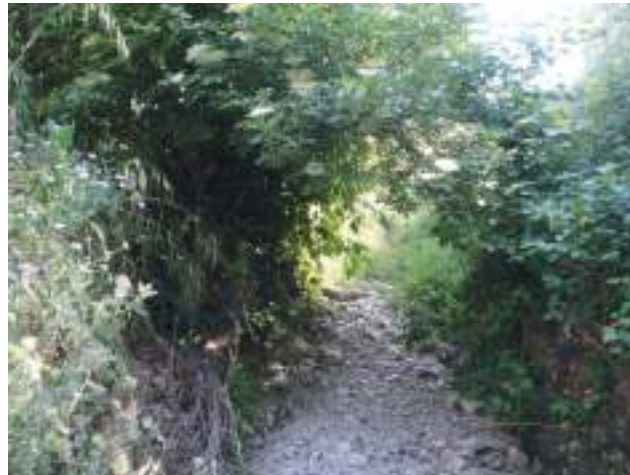
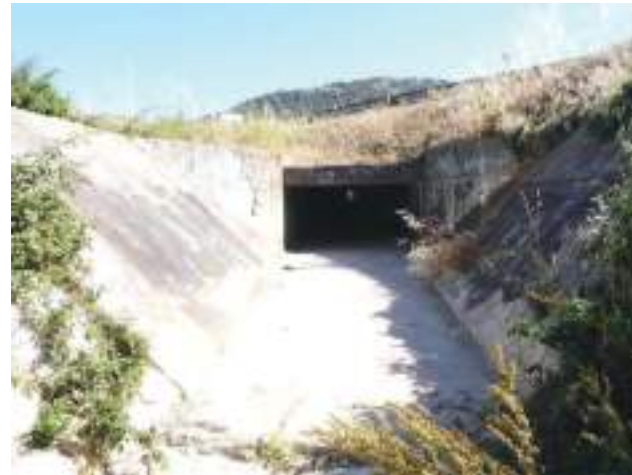
Photographies du secteur lors de la prospection

Commentaire : Tronçon incisé, abaissement du lit de 0,6 m en 15 ans selon riverain. Forte montée des eaux en crue avec transport de déchets provenant de l'amont

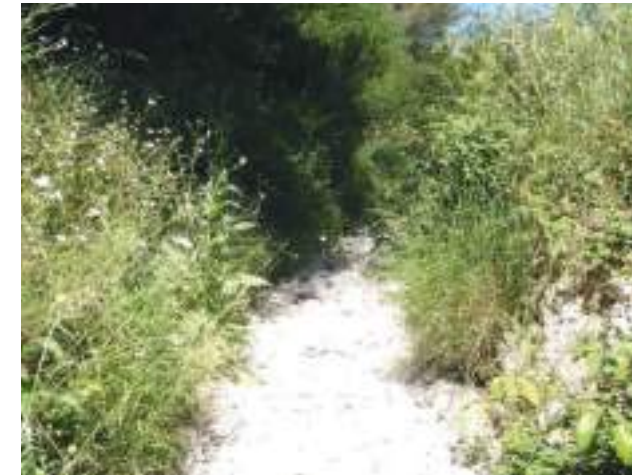
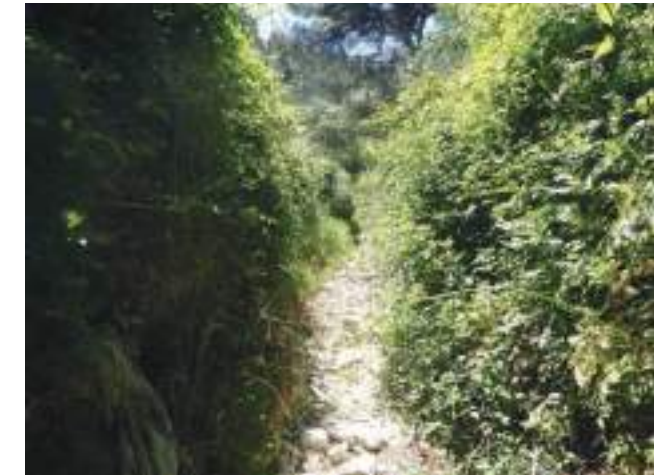
Photographies du secteur lors de la prospection

Commentaire : Tonçon incisé sur tout le linéaire. Embroussaillage important des berges. Attention particulière à avoir afin de limiter les bouchons hydrauliques liés à la végétation

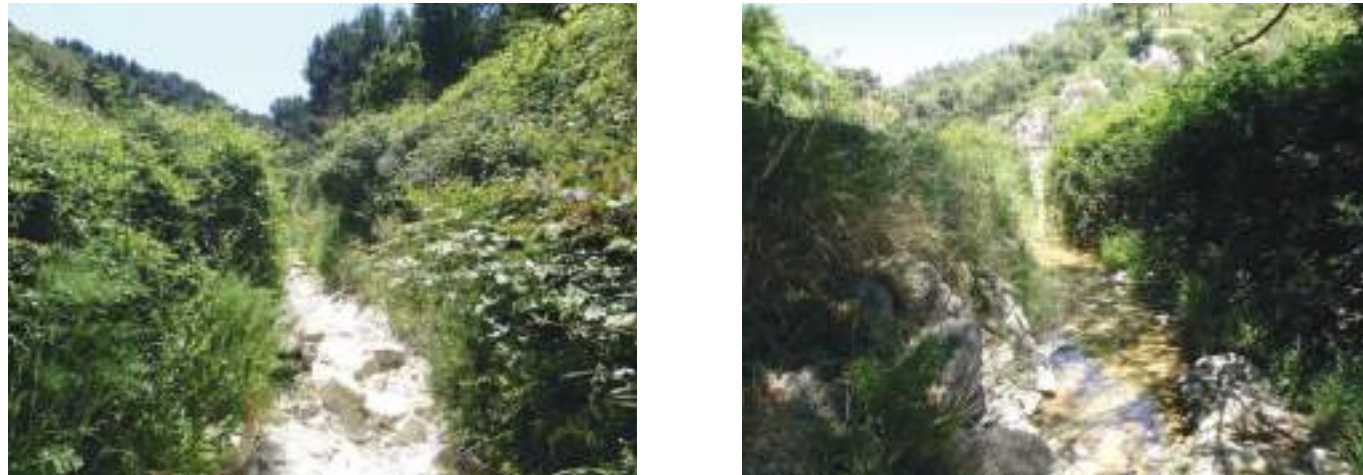
Photographies du secteur lors de la prospection

Commentaire : Tronçon discontinu partagé entre lit bétonné et lit naturel. Présence d'eau en amont du tronçon (0,5 cm). Comblement du lit sur l'amont du tronçon par des limons (H: 0,25m).

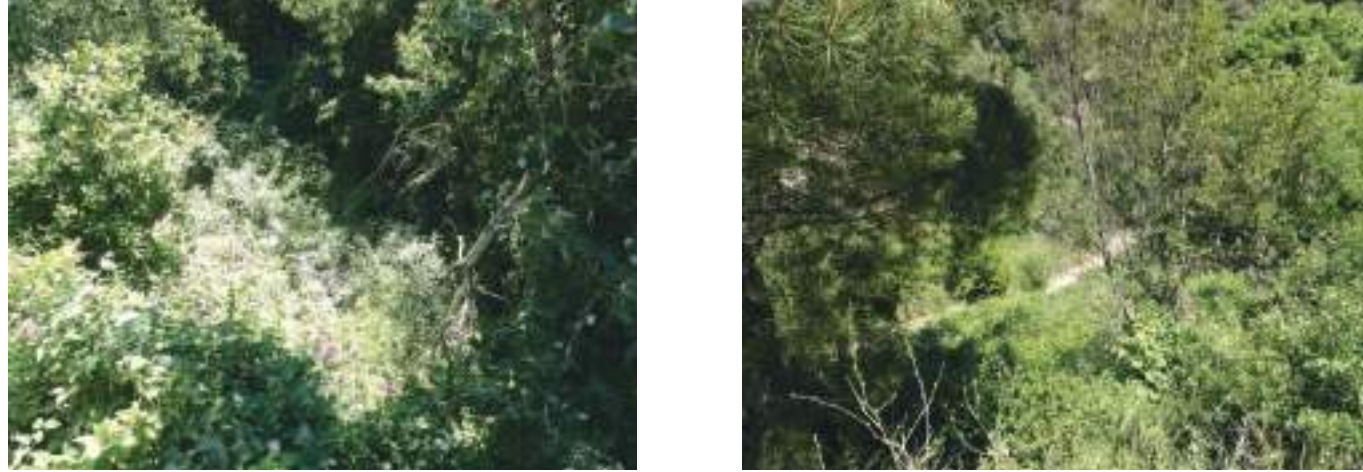
Photographies du secteur lors de la prospection

Commentaire : Tronçon non prospecté car enclavé entre 2 passages couverts sous autoroute

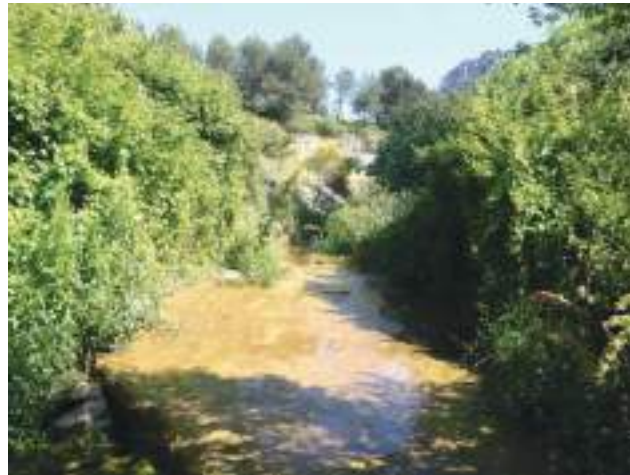
Photographies du secteur lors de la prospection

Commentaire : Tronçon à flanc de falaise en RG. Linéaire de CE en eau plus important sur l'amont du tronçon.

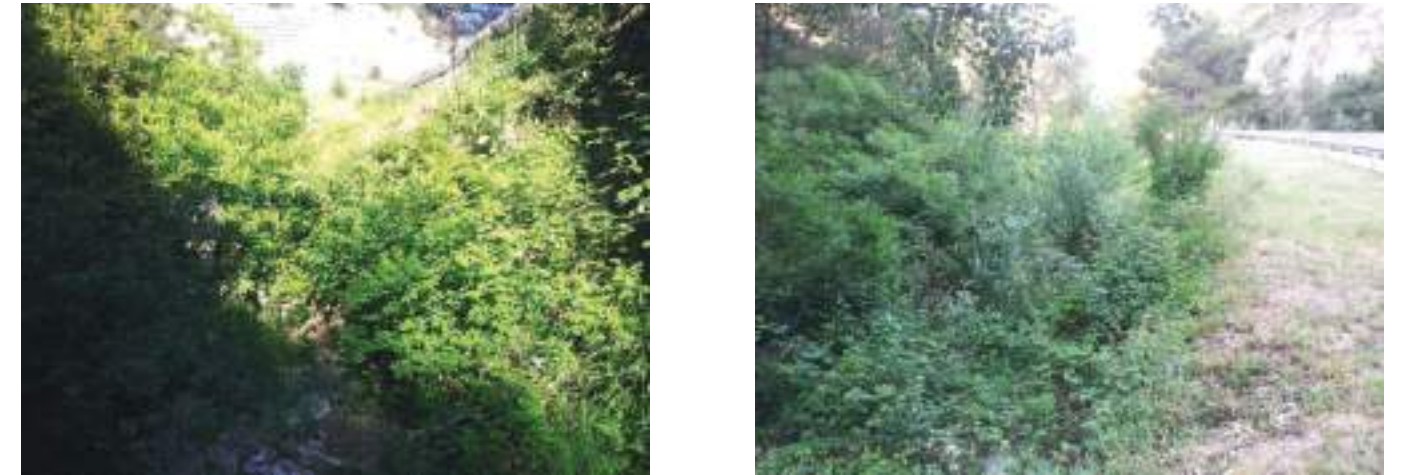
Photographies du secteur lors de la prospection

Commentaire : Tronçon en amont de la RD41e avec végétation abondante recouvrant totalement le lit
