# Confortement de la falaise de la plage de Massacan – Phase 2

# **La Garde (83) - Confortement de la falaise de la Plage de Massacan / Phase 2 – Parcelles AW378-366, AW259, AW258, AW257, AW256, AW283-347**

Mission G2 PRO

Rapport n°B119138 – Octobre 2022

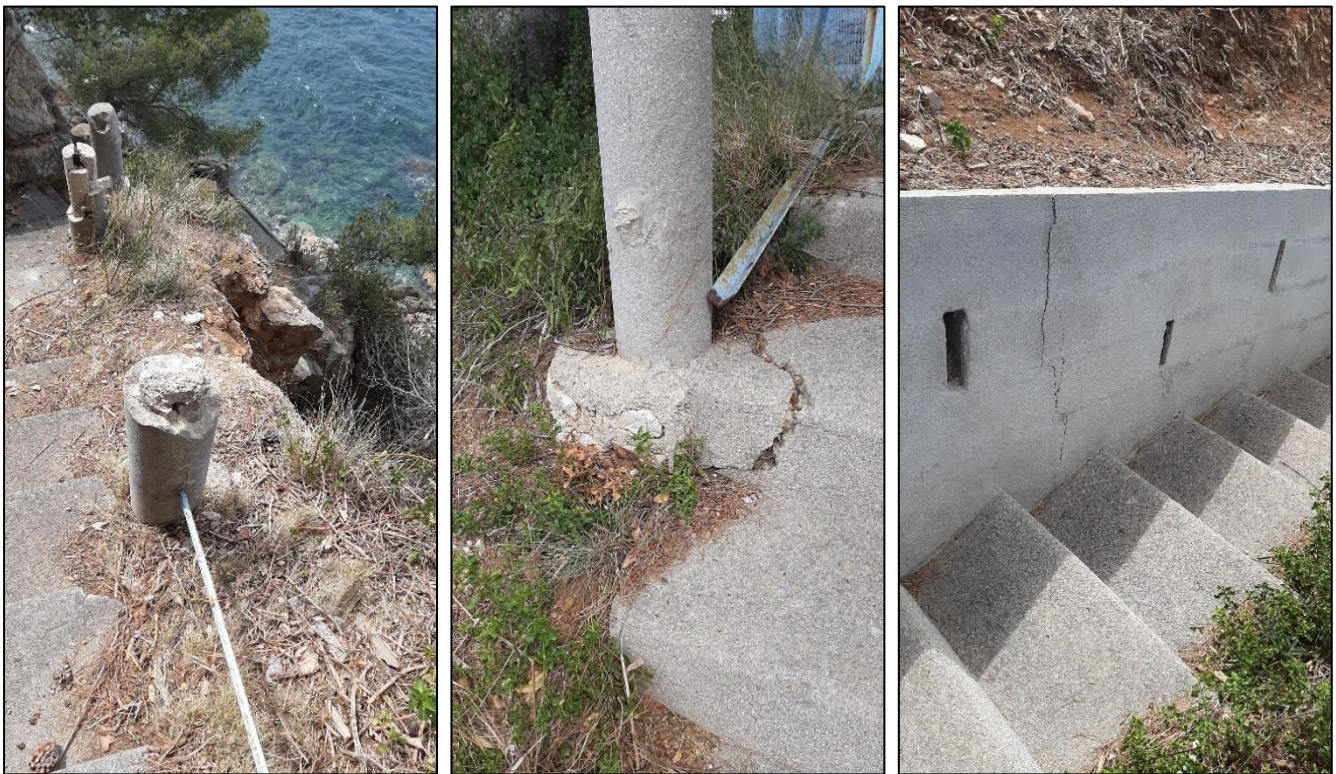
Toutefois, lors de notre visite de terrain, nous avons constaté la présence de désordres gravitaires et des signes de déplacements relativement récents. L'érosion de ce pan de falaise semble plutôt rapide au vu de la nature des désordres constatés. De plus, l'érosion de ce pan de falaise est dirigée en direction de la parcelle AW 378 et menace directement deux ouvrages à court/moyen terme :

- l'escalier menant à la mer
- La terrasse située près du chemin d'accès qui contourne le bâtiment.

Figure 14 : Photo des désordres constatés au droit de l'escalier

Nous recommandons au maître d'ouvrage d'informer les propriétaires de cette parcelle voisine pour qu'ils procèdent à la réalisation d'une étude géotechnique par un B.E spécialisé afin de sécuriser et de stopper l'érosion de la paroi.

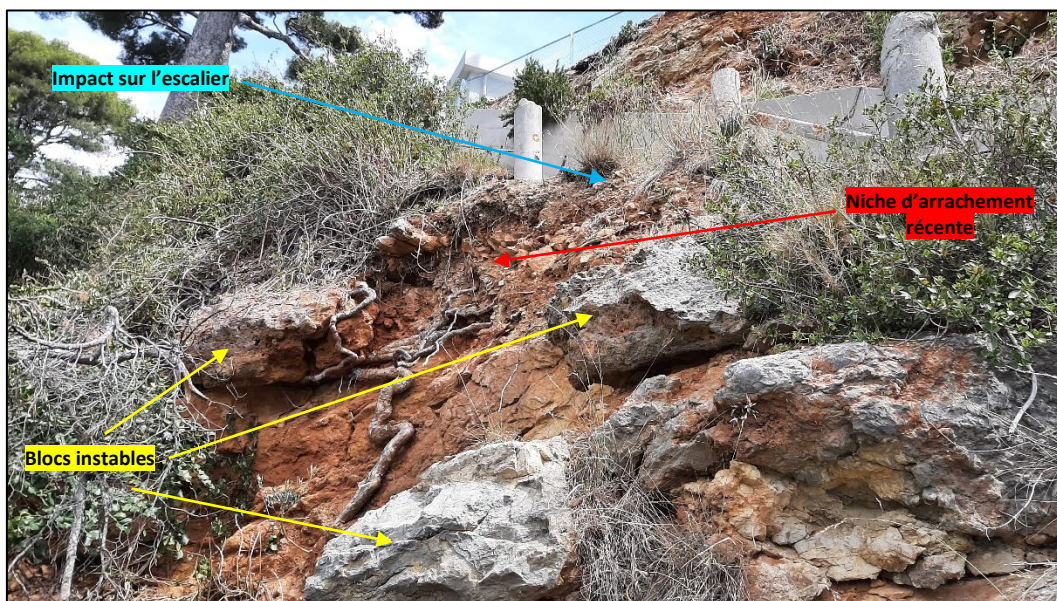
Figure 15 : Photo d'une cicatrice d'un éboulement récent

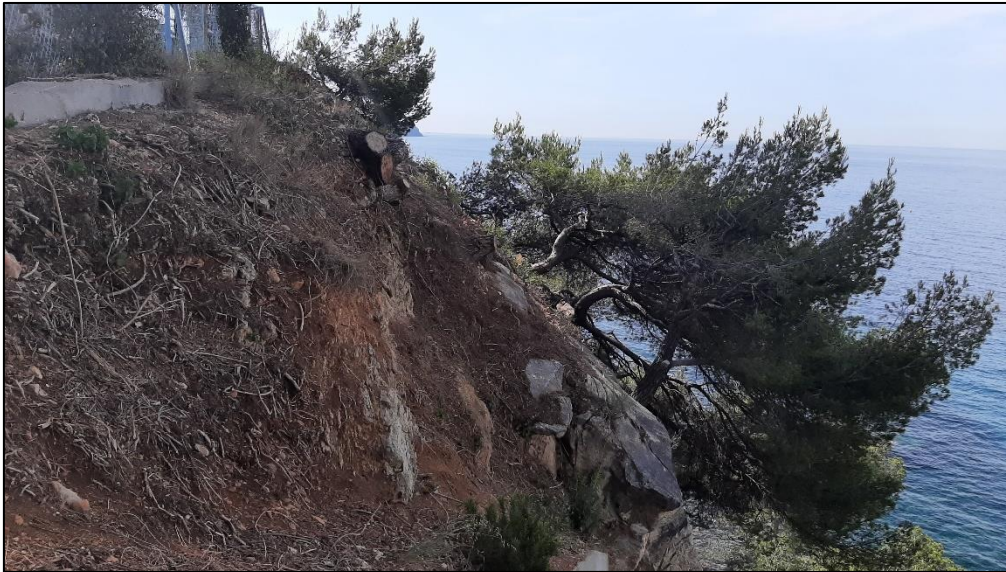
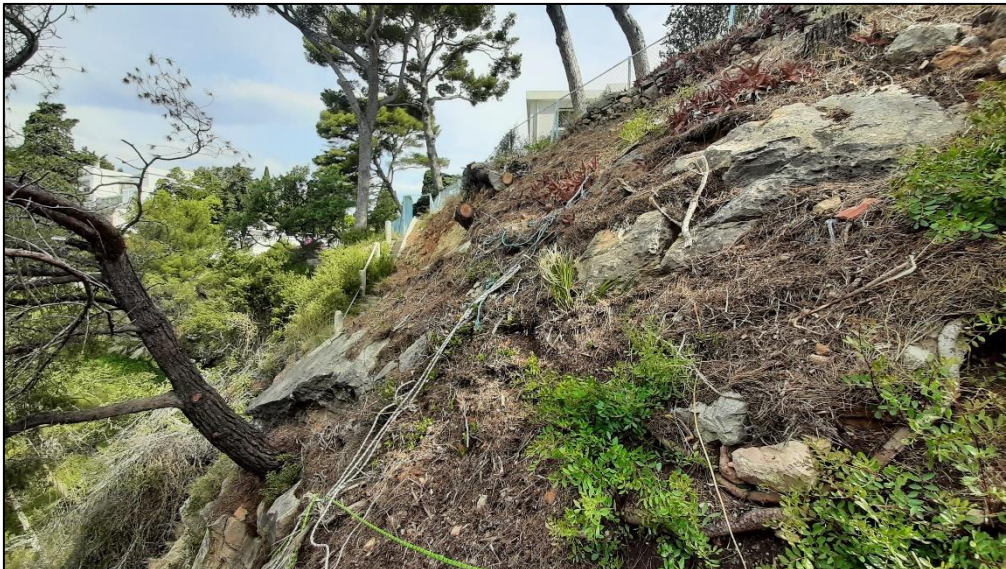
On y retrouve des blocs calcaires plus ou moins sains fracturés, parfois cimentés par une matrice argileuse et partiellement recouverts par de la terre végétale. On note que le talus présente une forte pente mais n'est pas vertical sur les premiers mètres.

Figure 16 : Photo de L1 (parcelle AW 378 – 366)

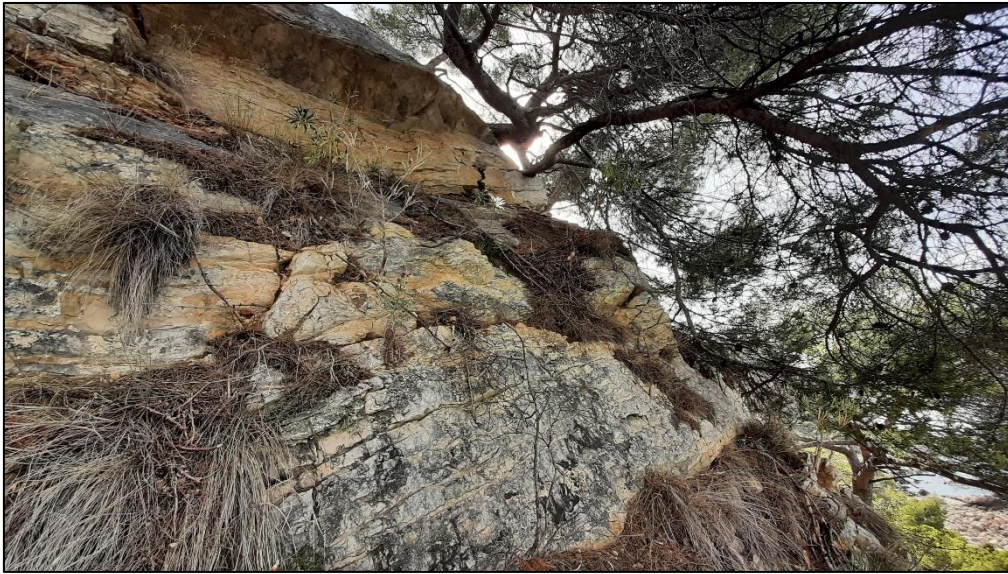
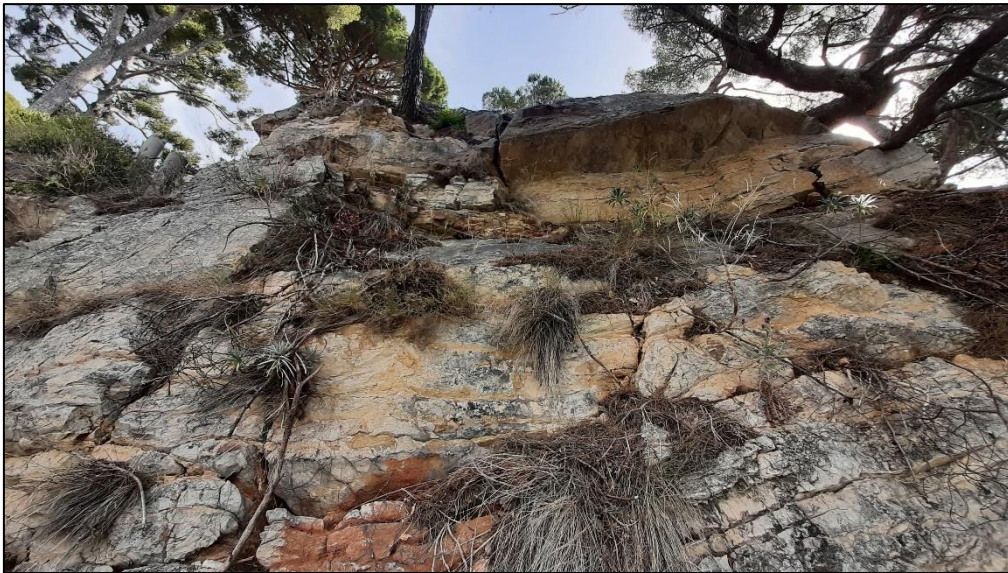
Situé le long des escaliers, ce pan de falaise est constitué de strates calcaires à pendage amont très fracturées dont certains compartiments semblent désolidarisés de la paroi et parfois renversés.

Figure 17 : Photo de L2 (parcelle AW 378 – 366)

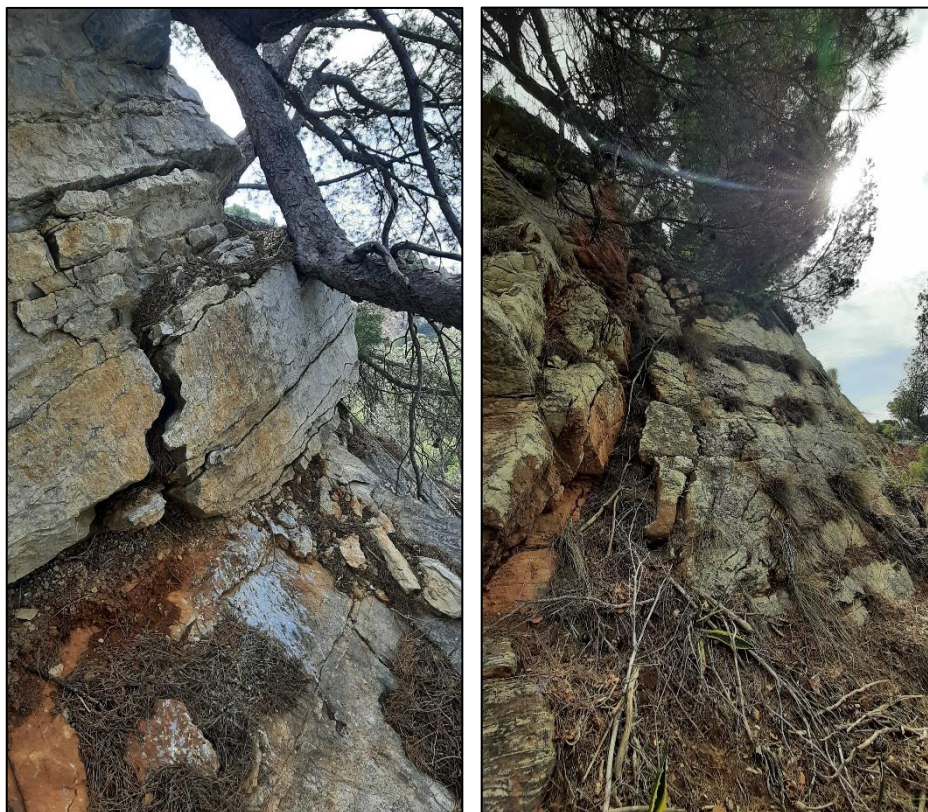
Figure 18 : Suite photo de L2 (parcelle AW 378 – 366)

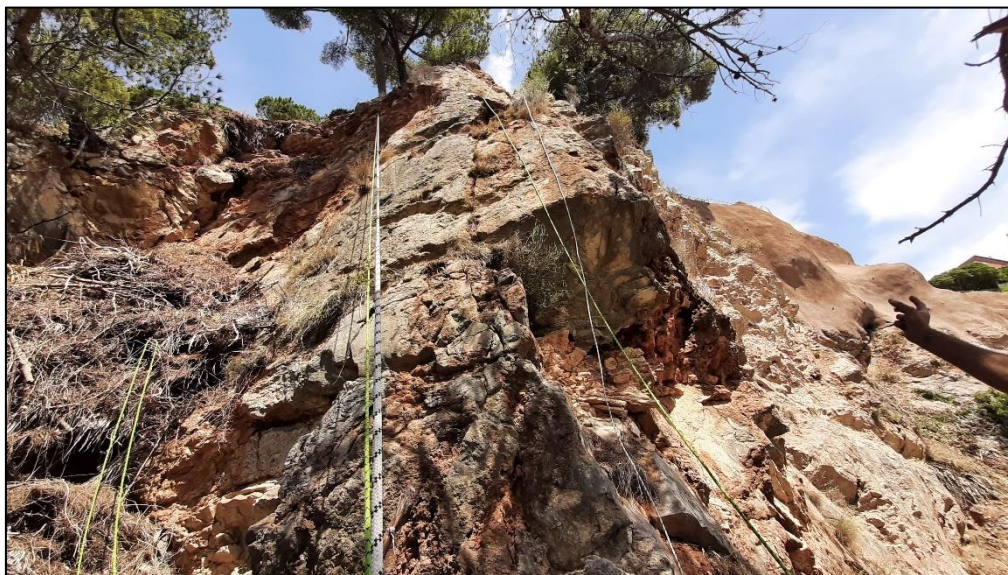
Ce pan de falaise est principalement constitué d'un dièdre calcaireux prédécoupé par deux grandes discontinuités. Ce compartiment est en surplomb et fragilisé par un important réseau de fractures ouvertes. Plus à l'Est, on retrouve des écailles rocheuses de calcaire cargneulisé de couleur rouge.

Figure 21 : Photo de L4 (parcelle AW 378 – 366)

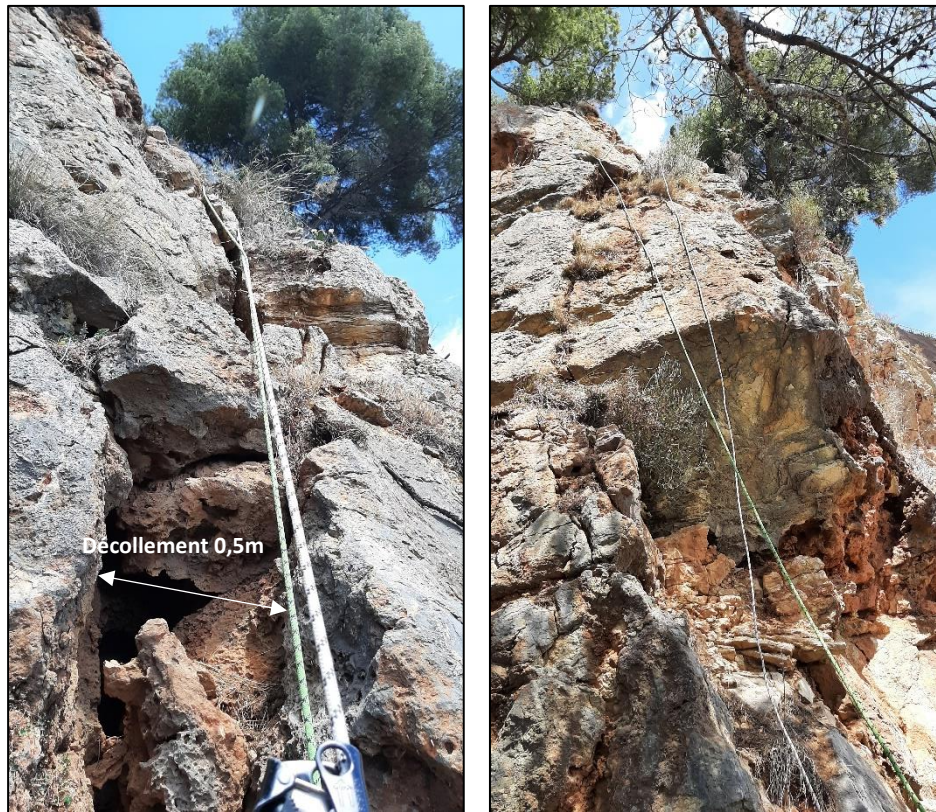
Figure 22 : Photo de L4 (parcelle AW 378 – 366)

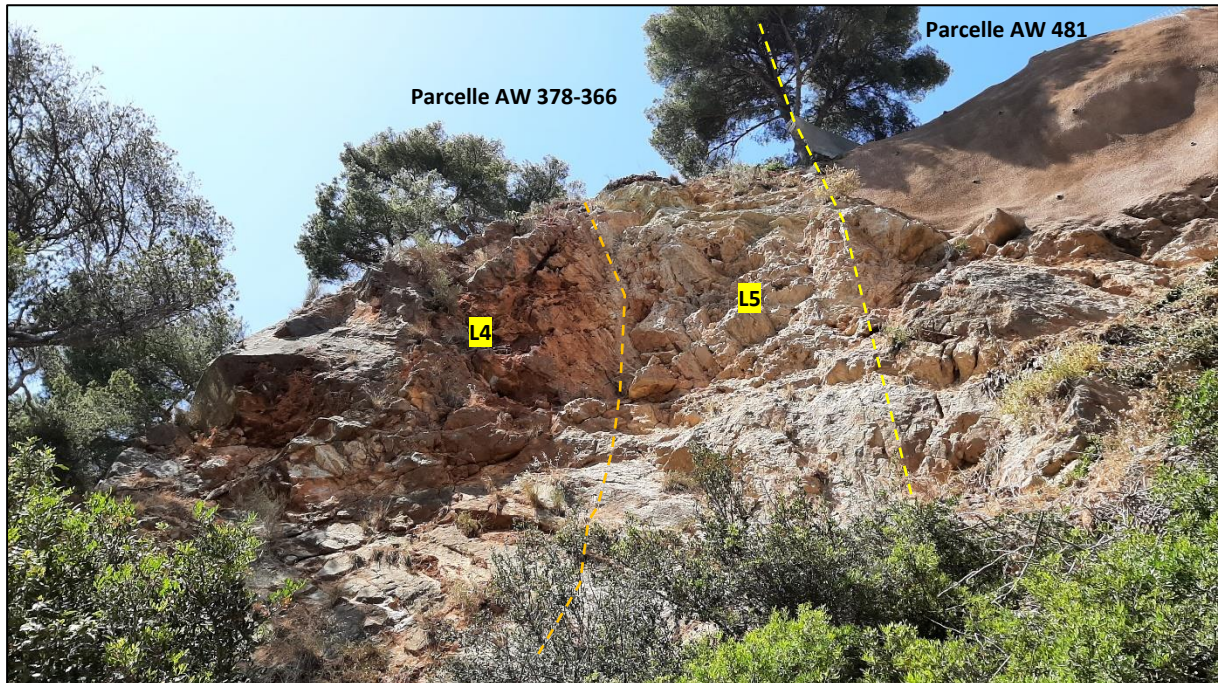
Sur environ 20 m de haut, ce pan de falaise est constitué de calcaire bréchiq ue cargneulisé très friable de couleur blanche.

Figure 24 : Photo de L4 et L5

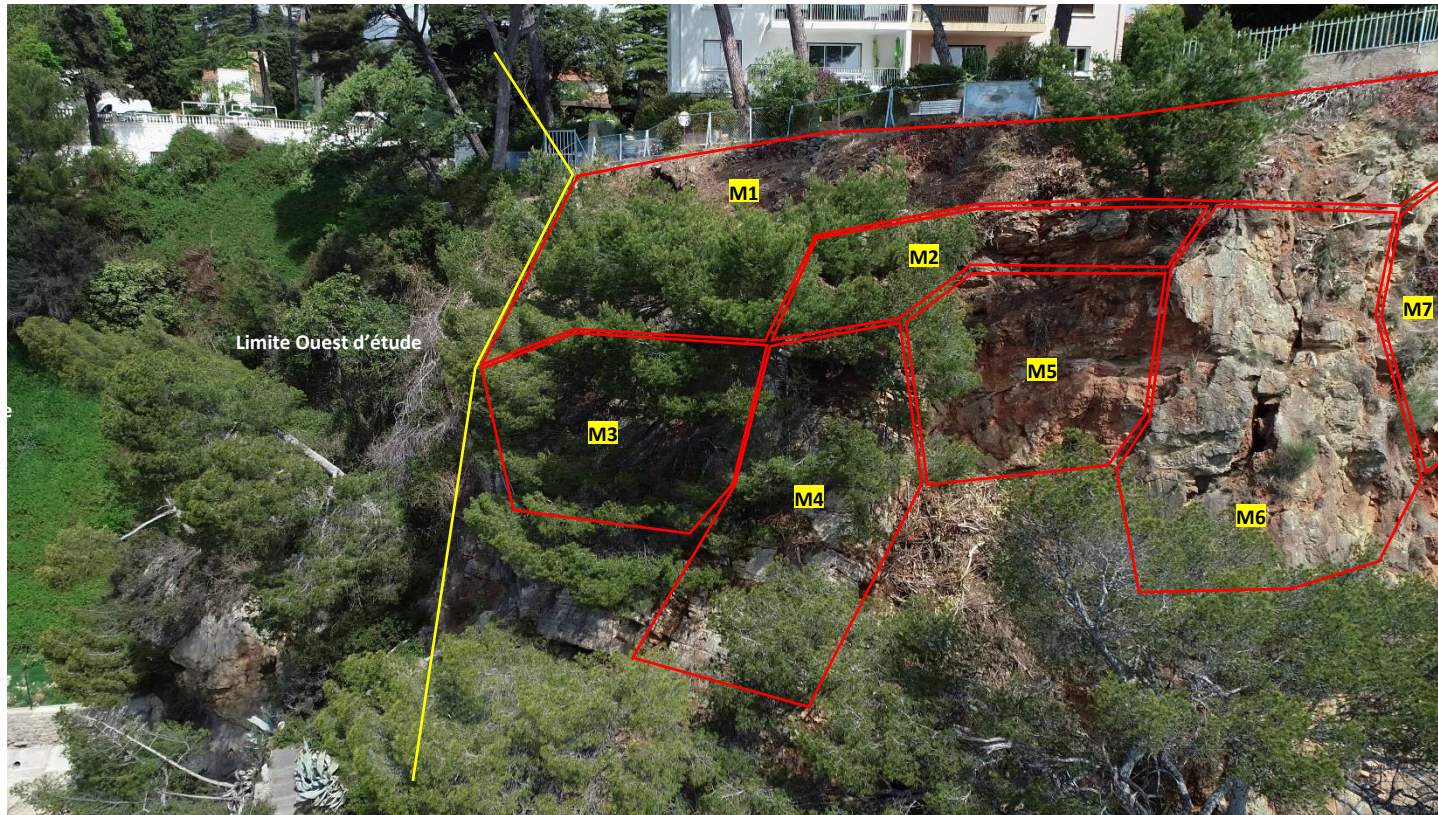
Figure 25 : Identification des aléas sur les parcelles AW 378 - 366

Secteur/instabilité	Description	Surfaces / volumes concernés	Probabilité d'occurrence	Délai	Aléa de rupture	Probabilité d'atteinte de l'enjeu (*)	Risque résultant
AW378-366/M1	Talus de blocs calcaires fracturé, cimentés par une matrice argileuse et recouvert par de la terre végétale	-	Très élevée	Moyen terme	Fort	Forte	Fort
AW 378-366/M2	Blocs calcaires et conglomérat de matériaux instables	-	Très élevée	Moyen terme	Fort	Forte	Fort
AW 378-366/M3	Blocs calcaires fracturés	Dizaine de m <sup>3</sup>	Très élevée	Court terme	Fort	Moyen	Fort
AW 378-366/M4	Banc de calcaire prédécoupé par une discontinuité (F1)	-	Très élevée	Court à moyen terme	Fort	Faible	Moyen
AW 378-366/M5	Falaise de calcaire bréchiq ue friable avec risque de chutes de blocs	-	Elevée	Court terme	Fort	Moyen	Fort
AW 378- 366/M6	Blocs calcaires fracturés	10 m <sup>3</sup>	Très élevée	Court terme	Fort	Moyen	Fort
AW 378- 366/M7	Falaise de calcaire bréchiq ue friable avec risque de chutes de blocs	-	Elevée	Moyen terme	Moyen	Forte	Fort

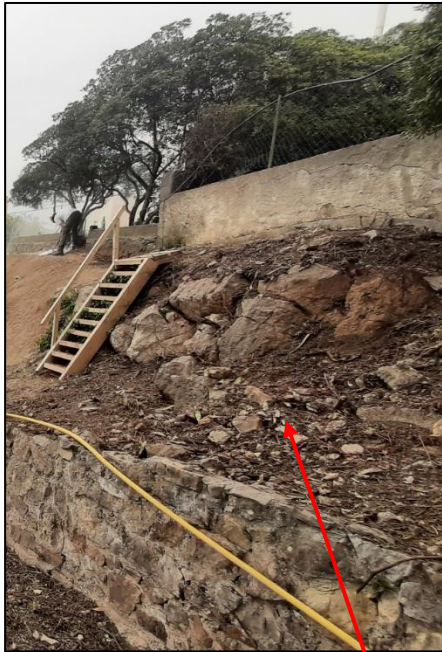
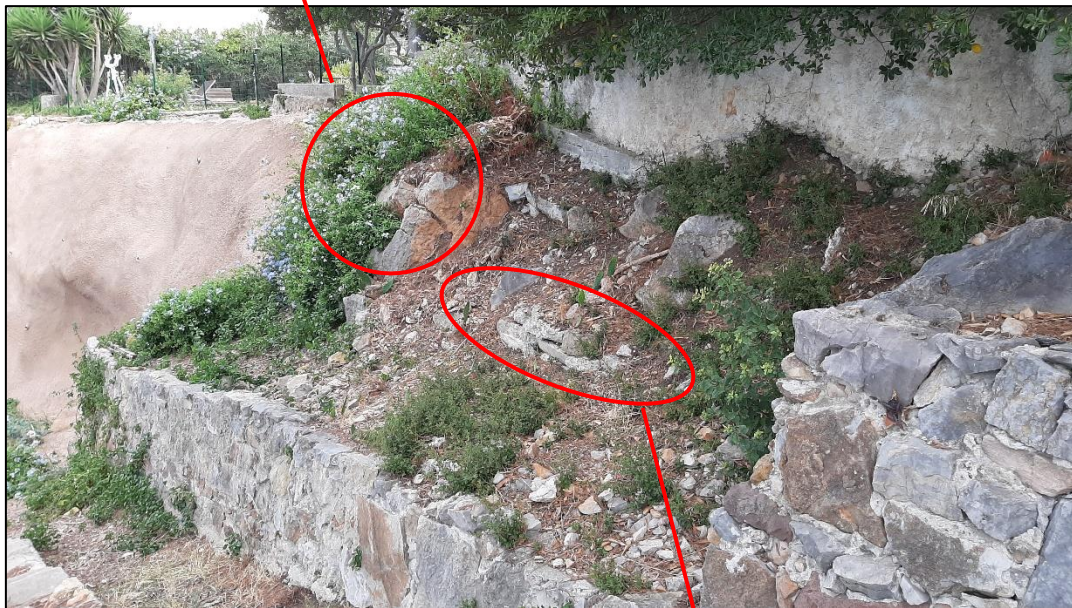
Entre l'escalier d'accès à la place et la propriété AW-259, L1 est un talus calcaire très fracturé voire chaotique dont la stratification est difficilement visible. On constate également la présence de matériaux rapportés probablement mis en place pour venir compenser une dépression du terrain pour la réalisation du muret et de la clôture qui surmonte la crête du talus.

Un mur en pierre maçonné vient soutenir ce talus. Hormis la présence de fissures, le muret ne présente pas de signe d'instabilité plus important.

**Blocs rocheux fracturé – Terrain en place**

**Matériaux rapportés**

**Figure 27 : Photo du talus L1 sous la propriété AW-259**

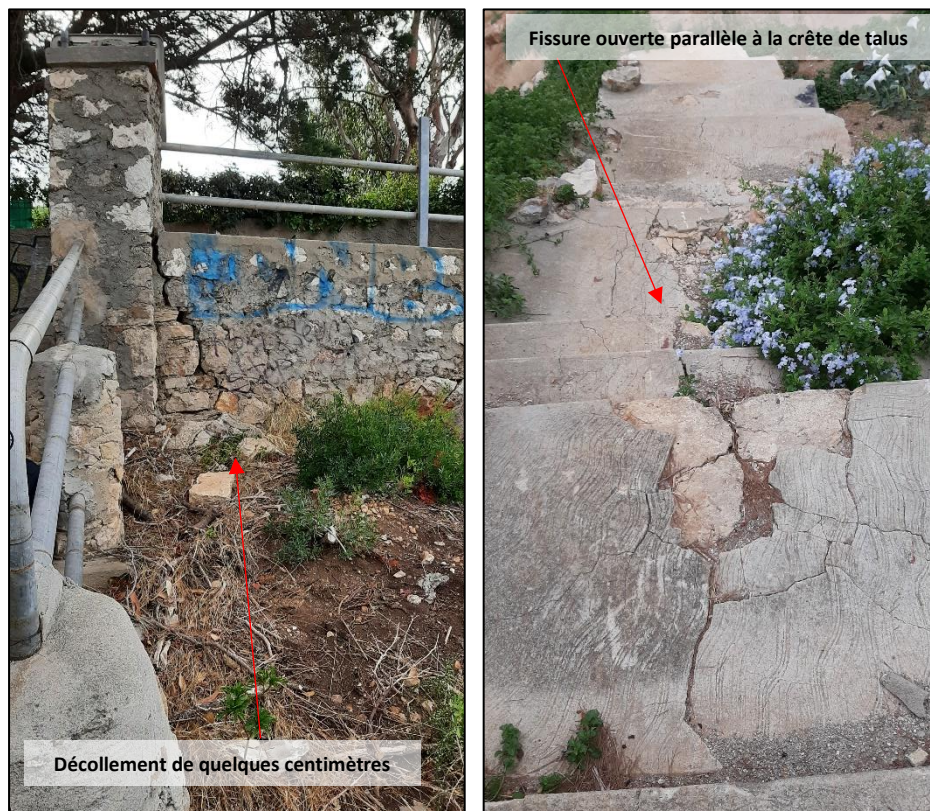
L'escalier d'accès à la plage est situé sous le muret du talus L1 et présente des désordres de type affaissement et décollement.

**Figure 28 : Photo de l'escalier d'accès à la plage sous la propriété AW-259**

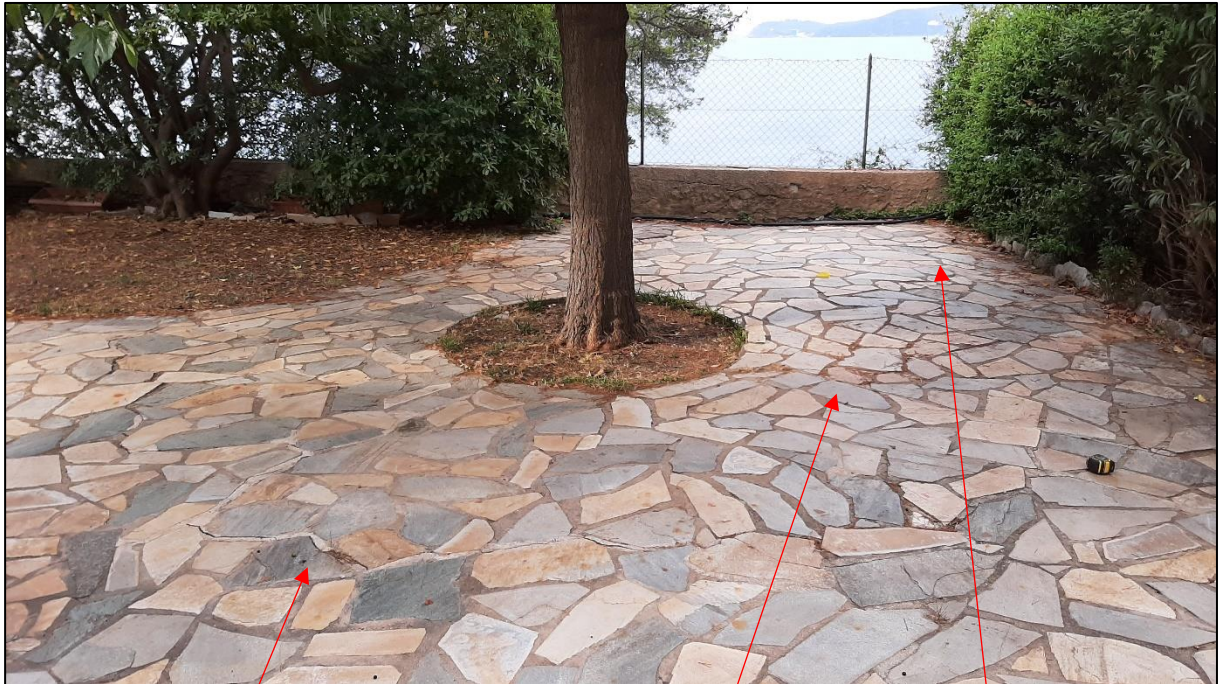
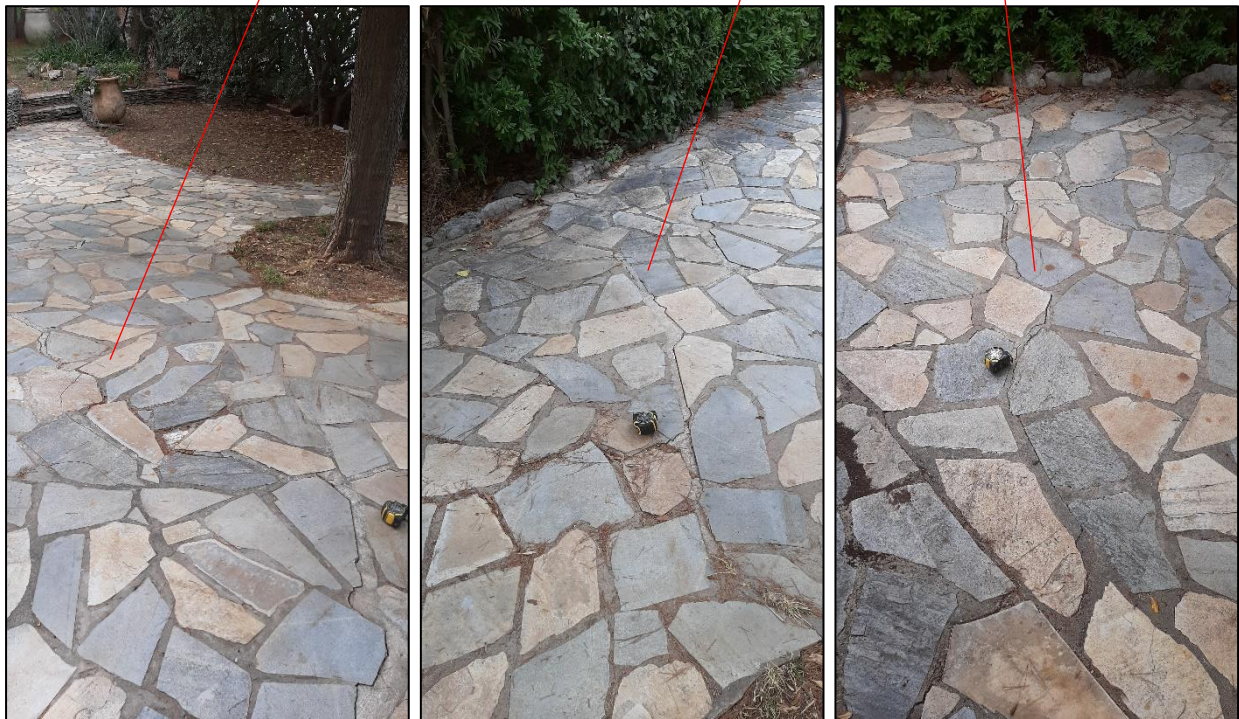
Également, lors de notre inspection de la parcelle AW-259 le 02/09/2022, des désordres au niveau de la partie sud-ouest de la terrasse ont été constatés. Trois fissures ouvertes de plusieurs millimètres globalement parallèles à la crête de falaise, mesurées respectivement à 1,5 m, 3 m et 7 m de distance de la paroi. Un léger décalage de niveau suggère un affaissement de cette partie de la terrasse.

Ces désordres sont à l'origine de mouvements du substratum qui évoluent sous l'effet d'un phénomène de fauchage de compartiments rocheux généralisé sur ce secteur.

Ce phénomène intervient depuis le bas de la paroi. Des compartiments rocheux s'effondrent de la partie basse de la falaise et génèrent des vides, une intense fracturation puis un réagencement des bancs de calcaire sus-jacent.

Figure 29 : Photo des désordres constatés sur la propriété AW-259

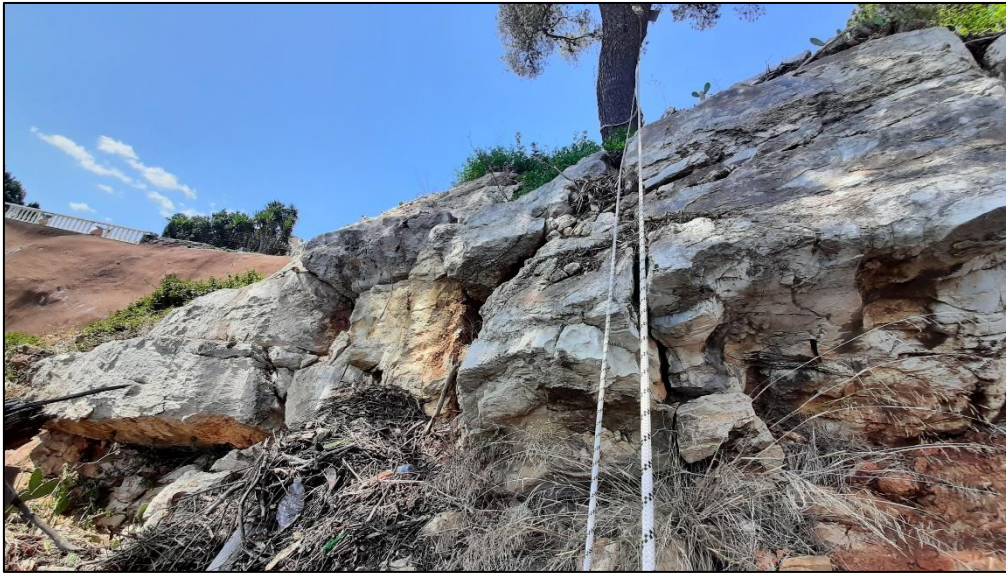
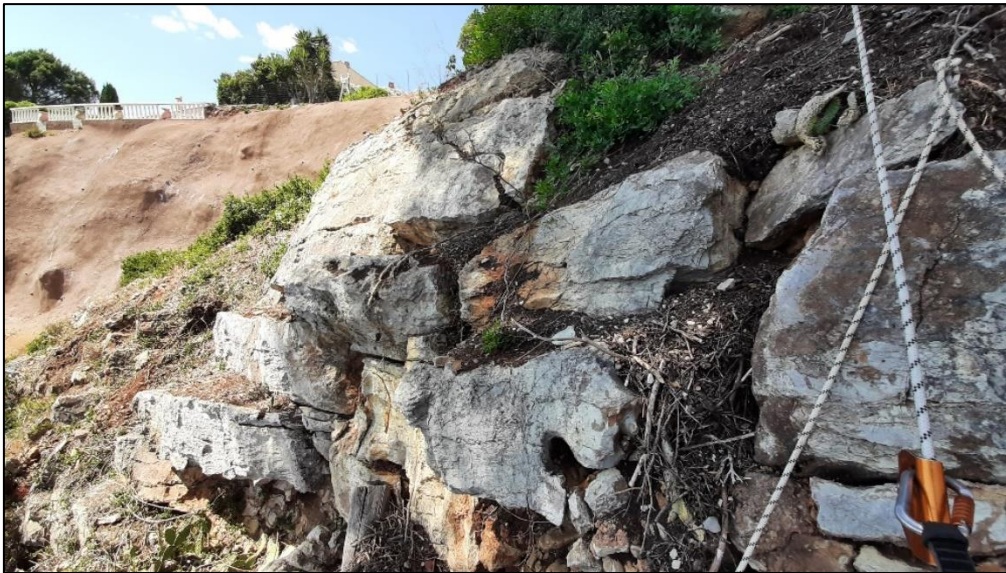
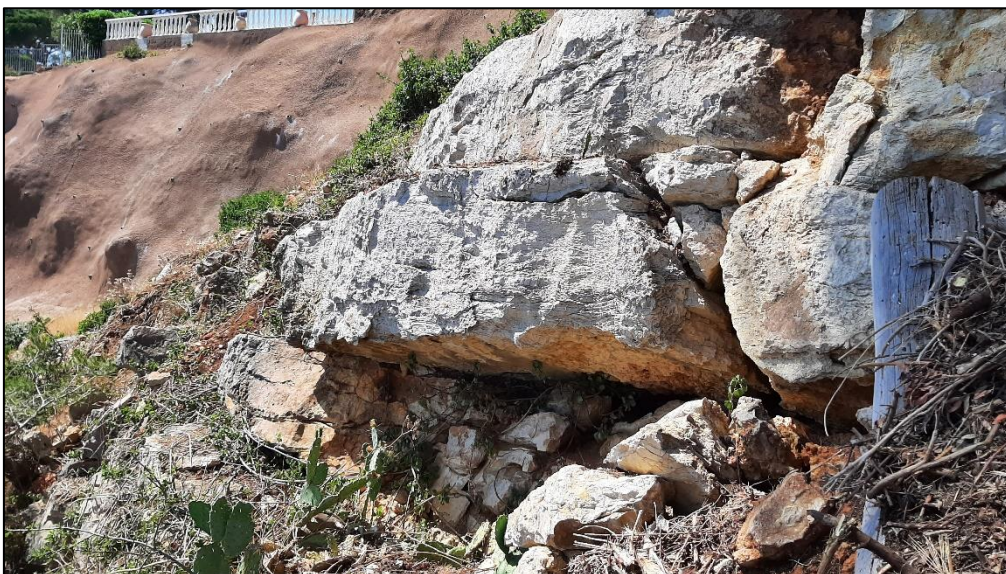
Bancs de blocs calcaires fracturés et désolidarisés du substratum. Des surplombs et d'importants espaces entre les compartiments, de l'ordre de la dizaine de centimètres, sont à noter.

Figure 30 : Photo de L2

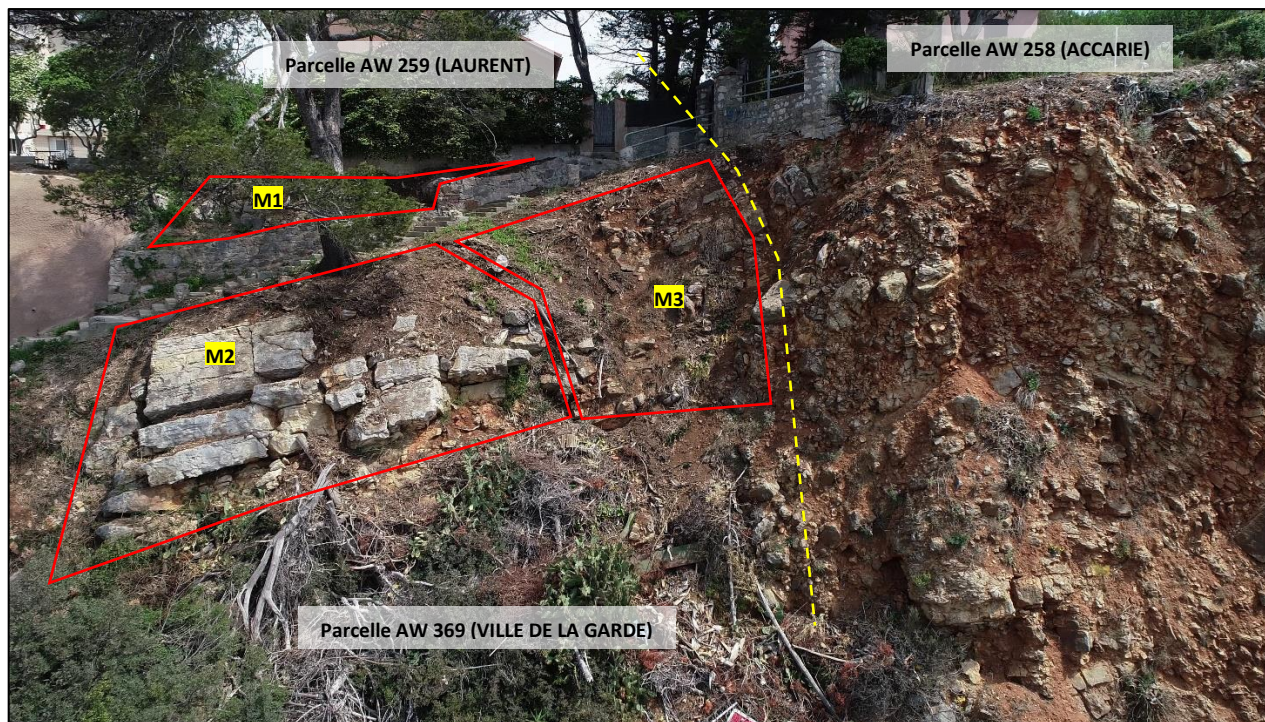
Figure 32 : Identification des aléas au droit de la parcelle AW 259

Secteur/ instabilité	Description	Surfaces / volumes concernés	Probabilité d'occurrence	Délai	Aléa de rupture	Probabilité d'atteinte de l'enjeu (*)	Risque résultant
AW259/M1	Substratum rocheux fracturé	50 m <sup>2</sup>	Modérée	Moyen terme	Moyen	Forte	Moyen
AW369/M2	Blocs calcaires désolidarisés et renversés	30 m <sup>2</sup>	Très élevée	Court terme	Fort	Forte	Fort
AW369/M3	Falaise de brèche calcaire à matrice argileuse	Dizaine de m <sup>3</sup>	Très élevée	Court terme	Fort	Forte	Fort

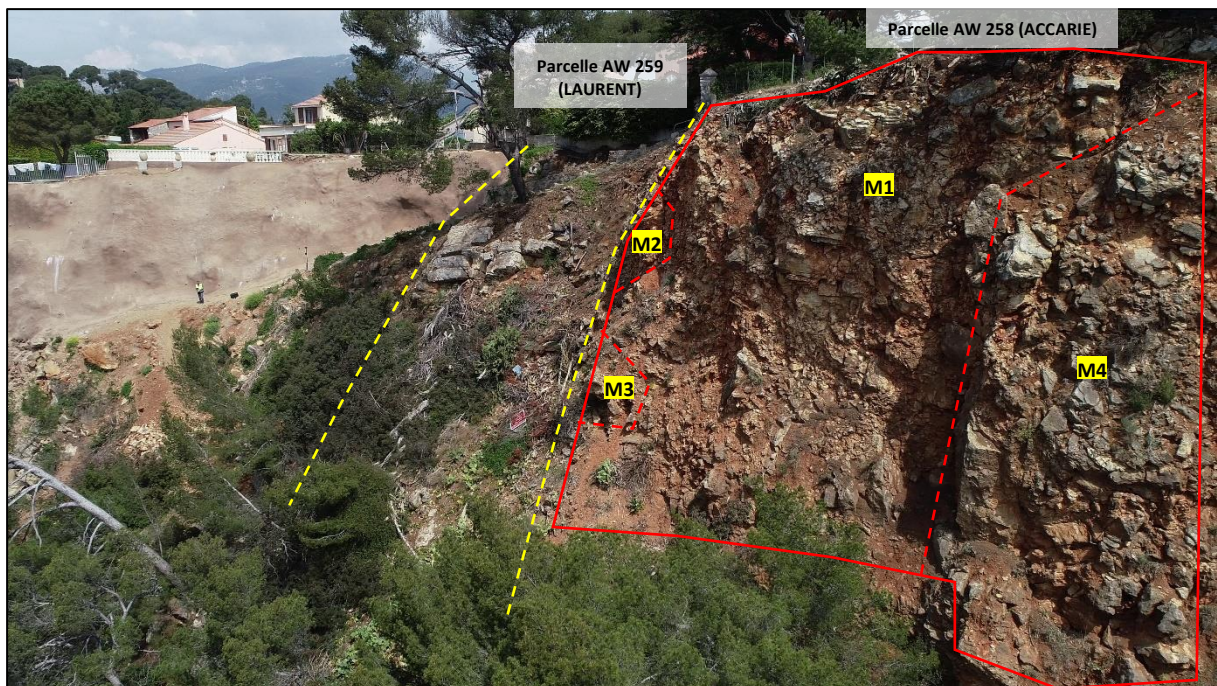
Plusieurs compartiments présentent des signes d'instabilités avancés liés à l'intense fracturation du secteur. A ce stade, l'argile déposée au contact des discontinuités permet de contenir ces compartiments.

Figure 33 : Identification des aléas sur les parcelles AW 258

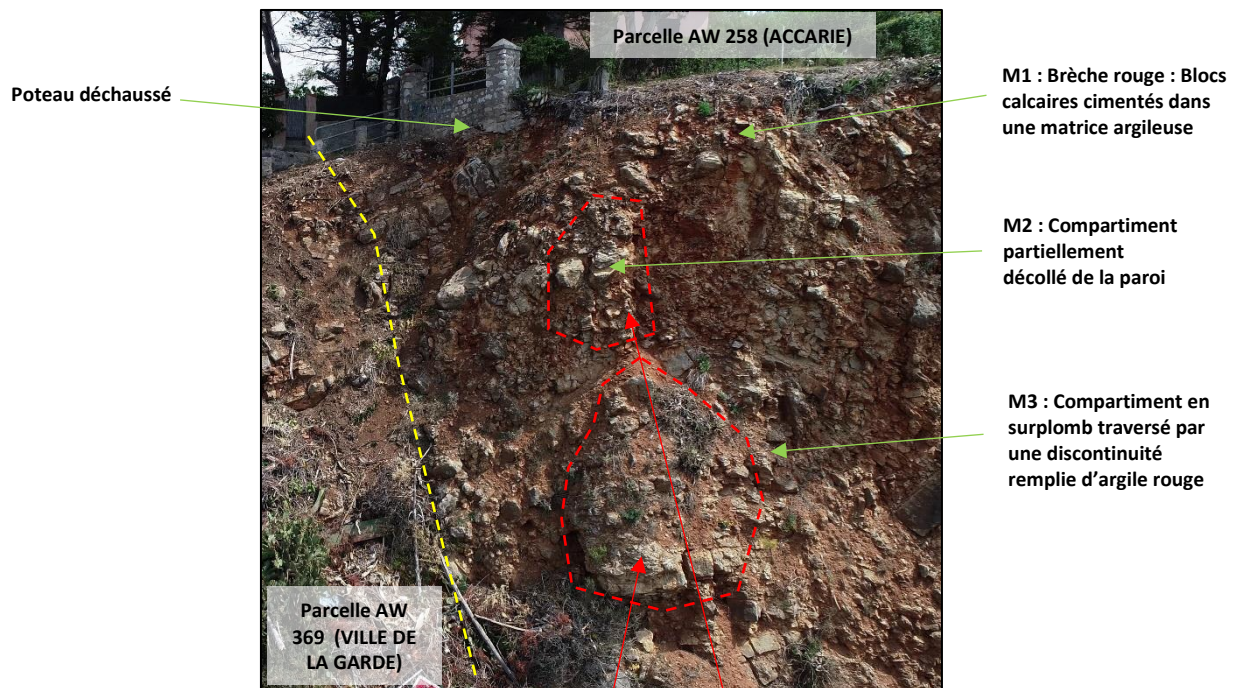
Figure 34 : Photo de M2 et M3 – Parcelle AW 258

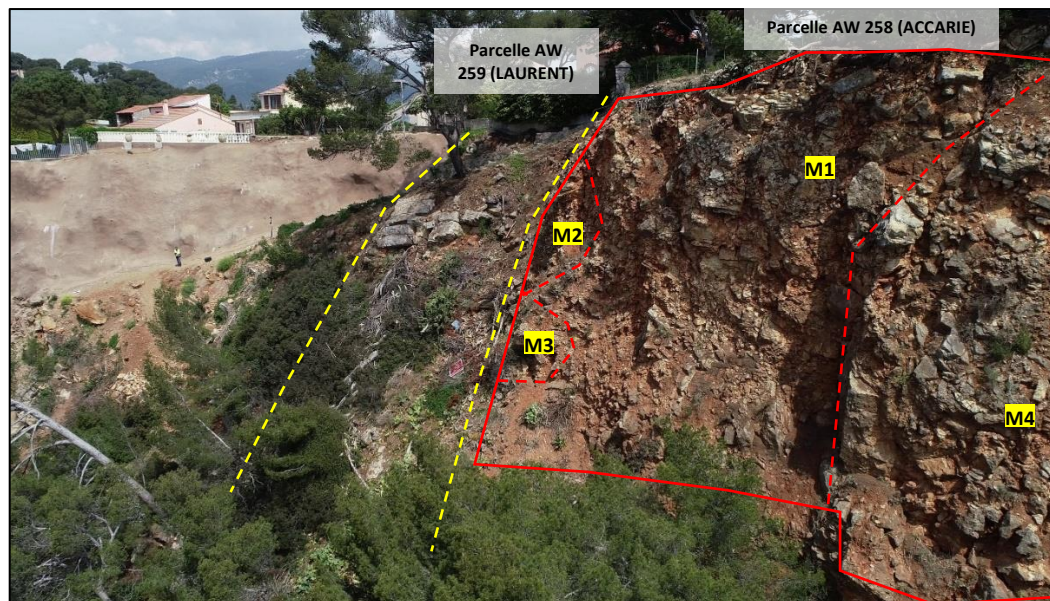
Figure 36 : Identification des aléas sur les parcelles AW 258

Secteur/ instabilité	Description	Surfaces / volumes concernés	Probabilité d'occurrence	Délai	Aléa de rupture	Probabilité d'atteinte de l'enjeu (*)	Risque résultant
AW258/M1	Falaise de brèche calcaire à matrice argileuse	Dizaine de m <sup>3</sup>	Très élevée	Court terme	Fort	Forte	Fort
AW258/M2	Compartiment partiellement décollé sur son flanc ouest	2-3 m <sup>3</sup>	Très élevée	Court terme	Fort	Forte	Fort
AW258/M3	Compartiment fracturé de part et d'autre et en surplomb	5 m <sup>3</sup>	Très élevée	Court terme	Fort	Faible	Moyen
AW258/M4	Écaille brèchique fracturée de part et d'autre par une fracture de plusieurs dizaines de cm d'épaisseur remplie d'argile	120 m <sup>3</sup>	Très élevée	Court terme	Fort	Forte	Fort

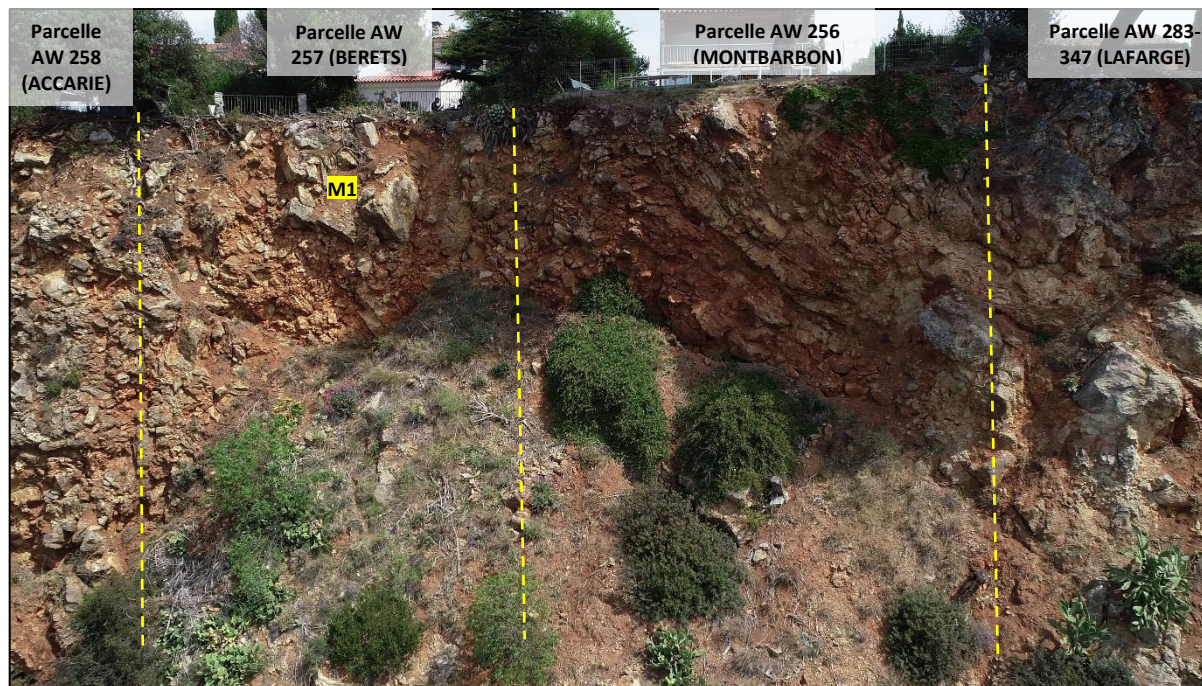
Figure 39 : Identification des aléas sur la parcelle AW 257

Secteur/ instabilité	Description	Surfaces / volumes concernés	Probabilité d'occurrence	Délai	Aléa de rupture	Probabilité d'atteinte de l'enjeu (*)	Risque résultant
AW257/M1	Falaise de brèche calcaire à matrice argileuse	Dizaine de m <sup>3</sup>	Très élevée	Court terme	<b>Fort</b>	<b>Forte</b>	<b>Fort</b>

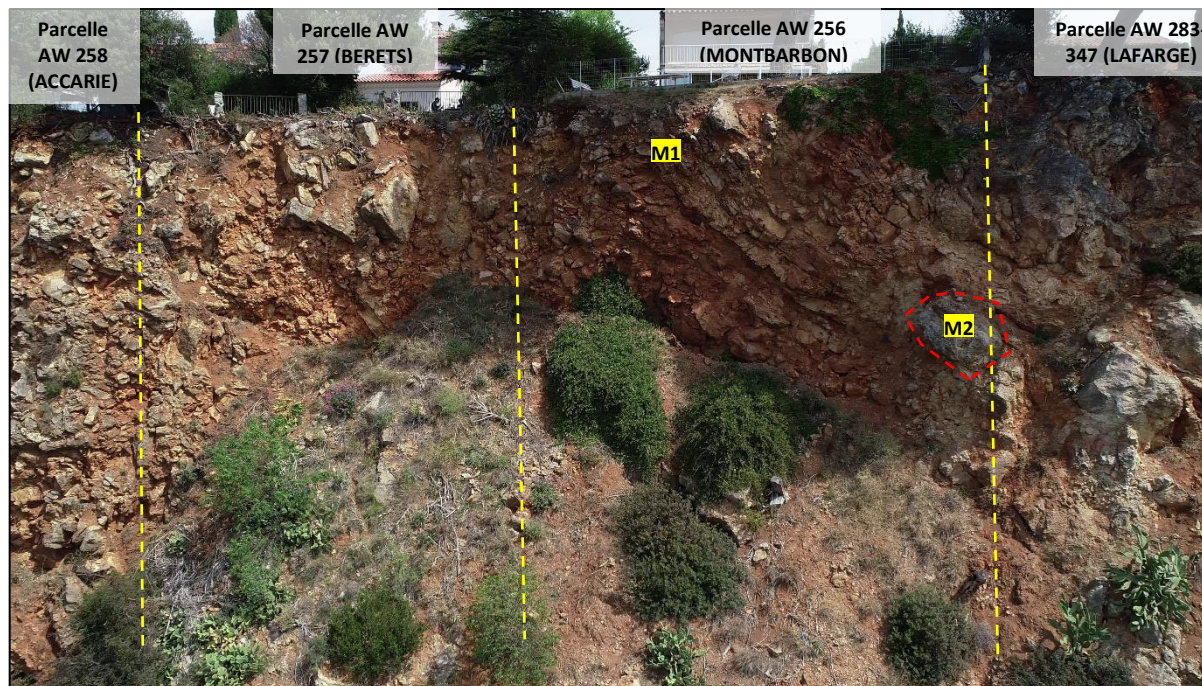
Figure 43 : Identification des aléas sur la parcelle AW 256

Secteur/ instabilité	Description	Surfaces / volumes concernés	Probabilité d'occurrence	Délai	Aléa de rupture	Probabilité d'atteinte de l'enjeu (*)	Risque résultant
AW257-256/M1	Falaise de brèche calcaire à matrice argileuse	Dizaine de m <sup>3</sup>	Très élevée	Court terme	Fort	Forte	Fort
AW257-256/M2	Bloc désolidarisé	2 m <sup>3</sup>	Très élevée	Court terme	Fort	Faible	Moyen

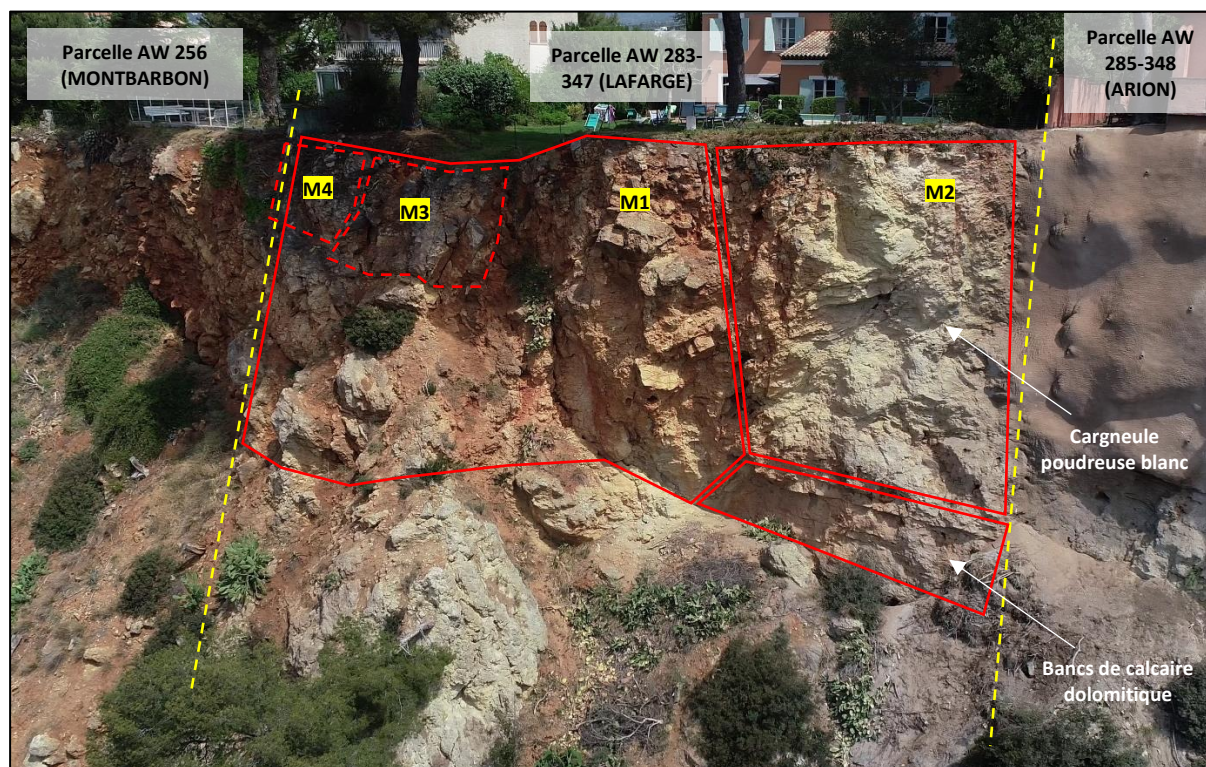
Enfin, on note la présence de spéléothèmes qui témoignent d'un paléo-karts dont le développement n'est pas visible à l'affleurement.

Figure 44 : Identification des aléas sur les parcelles AW 283-347

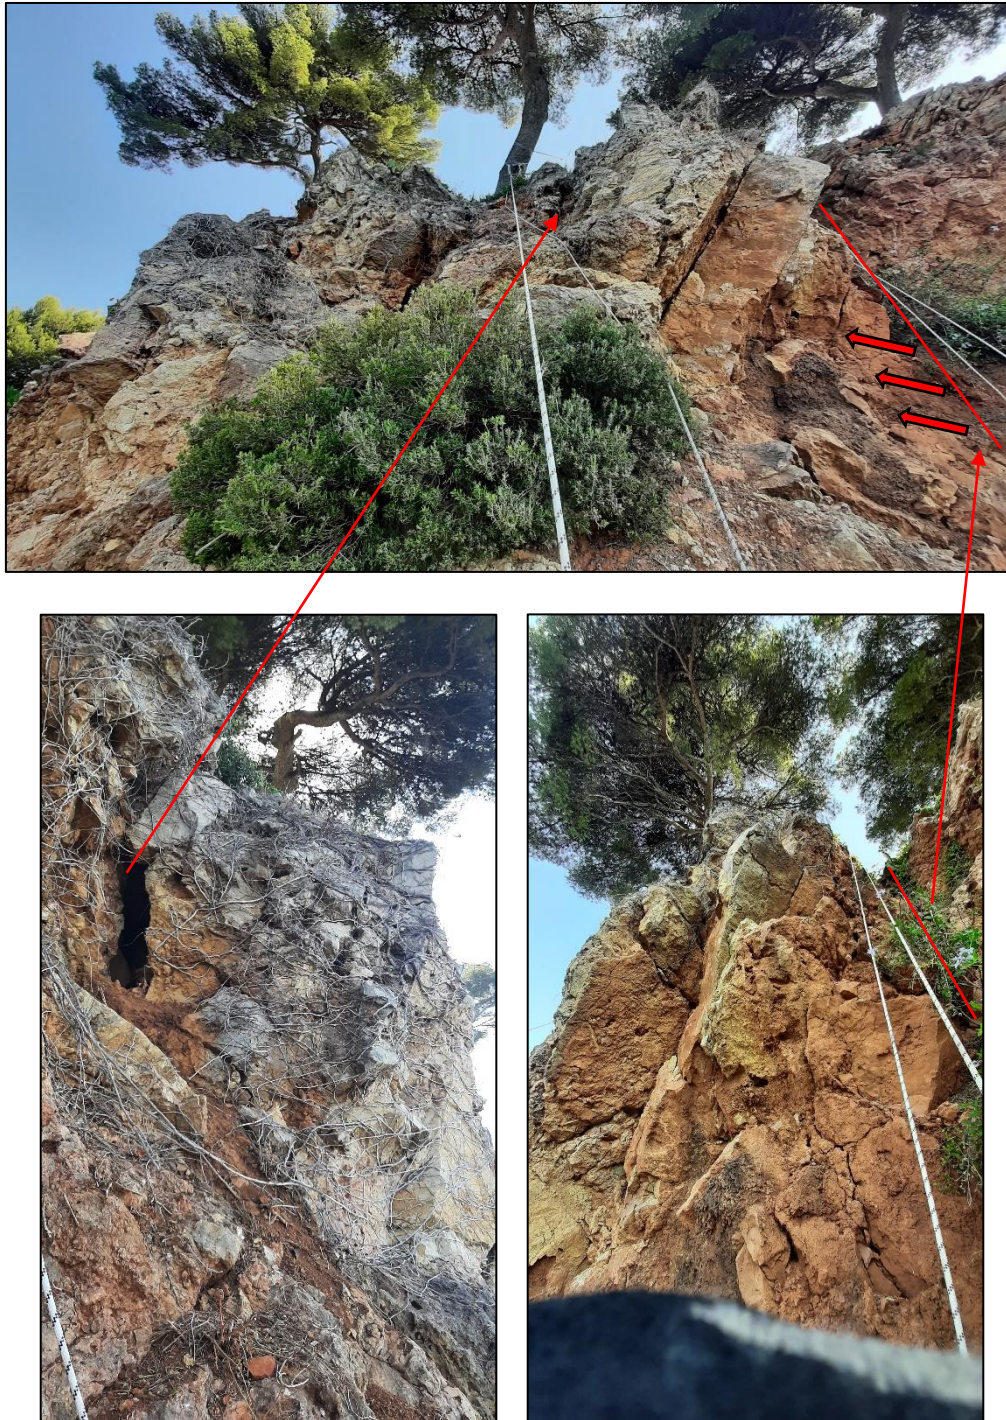
Le compartiment **M3** est un amas de blocs calcaires chaotiques fracturés et en cours de décollement. Des discontinuités plus ou moins remplies d'argiles contournent ces compartiments. Le volume total est estimé à une centaine de m<sup>3</sup>.

Figure 45 : Photo de M3 - Parcelles AW 283-347
