# Confortement de la falaise de la plage de Massacan – Phase 2

# **La Garde (83) - Confortement de la falaise de la Plage de Massacan / Phase 2 – Parcelles AW378-366, AW259, AW258, AW257, AW256, AW283-347**

Mission G2 PRO

Rapport n°B119138 – Octobre 2022

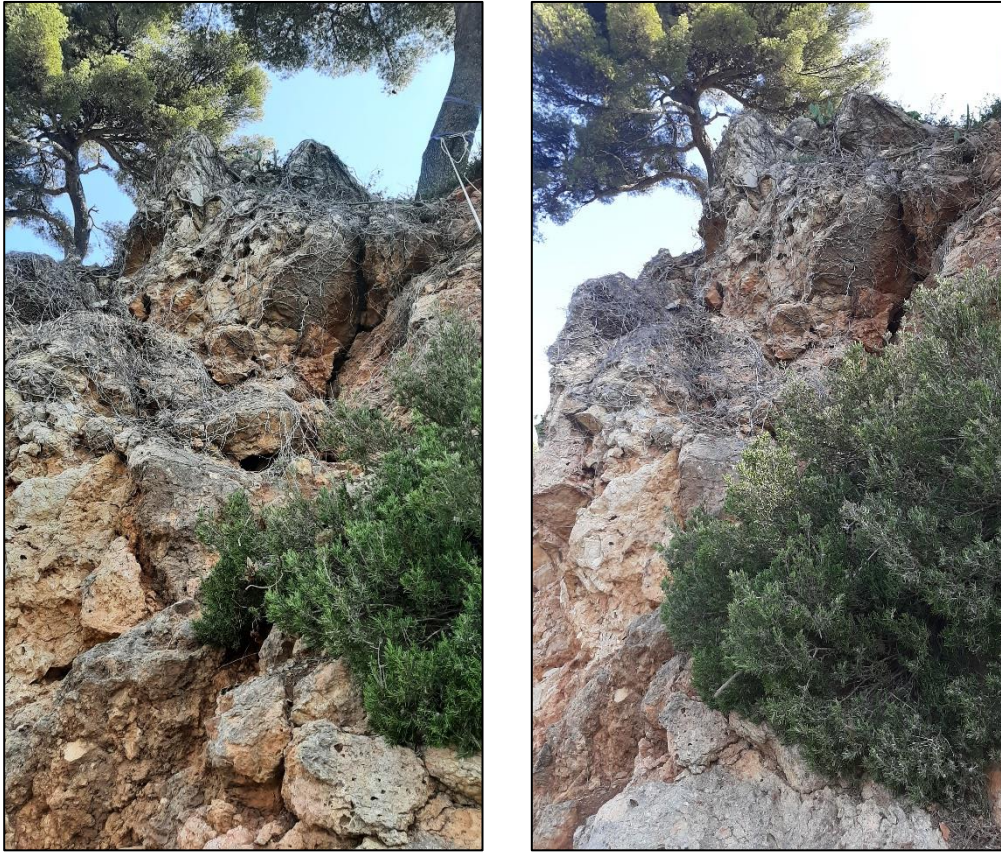
Figure 46 : Photo de M3 - Parcelles AW 283-347

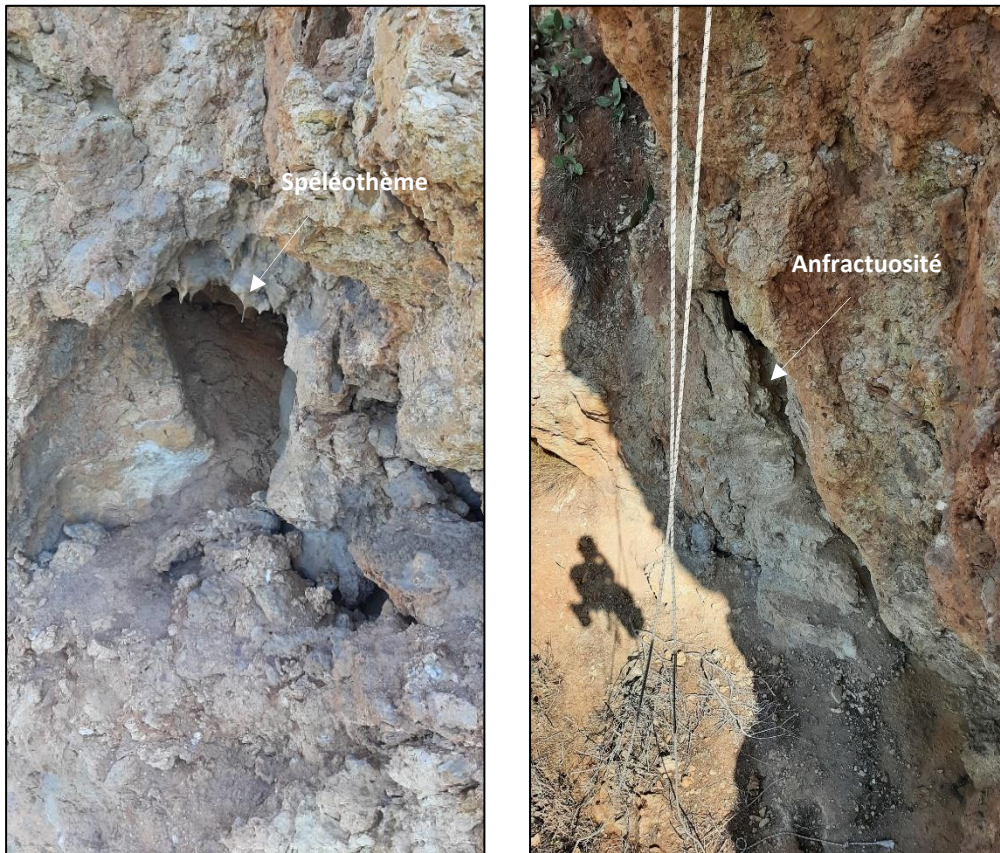
Figure 48 : Signe de paléo-karst - Parcelles AW 283-347

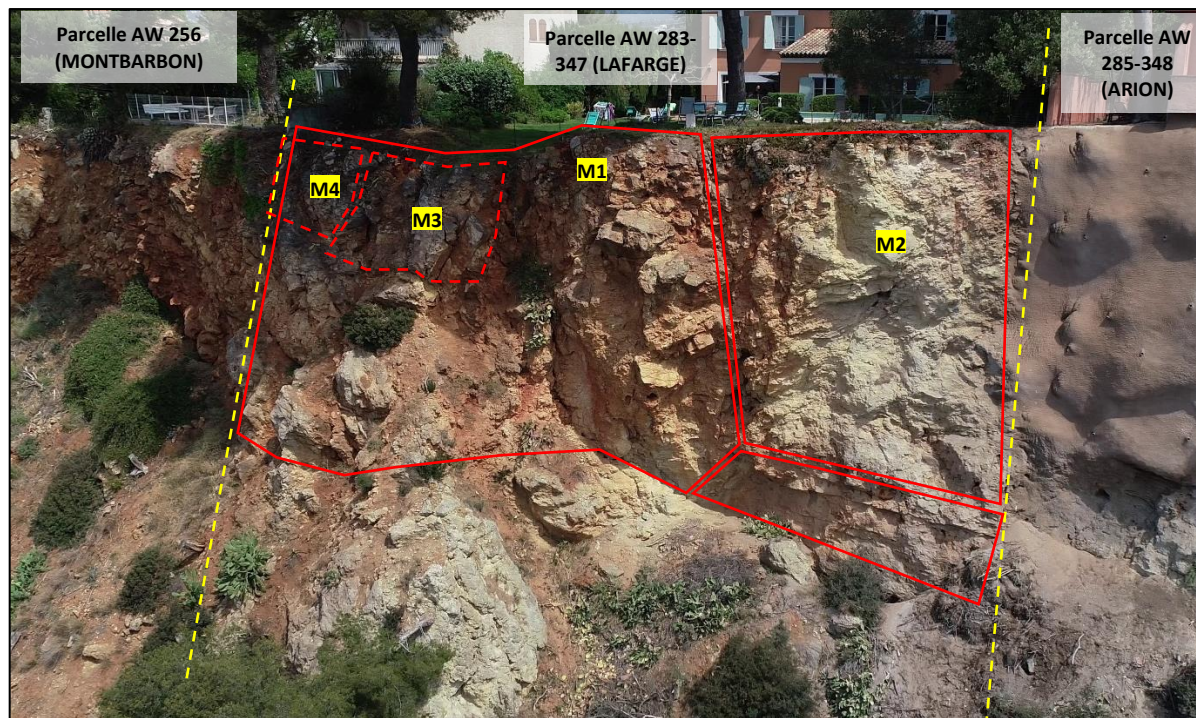
Figure 49 : Identification des aléas sur les parcelles AW 283-347

Secteur/ instabilité	Description	Surfaces / volumes concernés	Probabilité d'occurrence	Délai	Aléa de rupture	Probabilité d'atteinte de l'enjeu (*)	Risque résultant
AW283-347/M1	Falaise de brèche calcaire à matrice argileuse	Dizaine de m <sup>3</sup>	Très élevée	Court terme	Fort	Forte	Fort
AW283-347/M2	Falaise de cargneule blanche poudreuse très friable	Dizaine de m <sup>3</sup>	Très élevée	Court terme	Fort	Forte	Fort
AW283-347/M3	Amas de blocs calcaire instables	40 m <sup>3</sup>	Très élevée	Court terme	Fort	Forte	Fort
AW283-347/M4	Compartiment partiellement décollé sur son pourtour aval	2-5 m <sup>3</sup>	Très élevée	Court terme	Fort	Forte	Fort

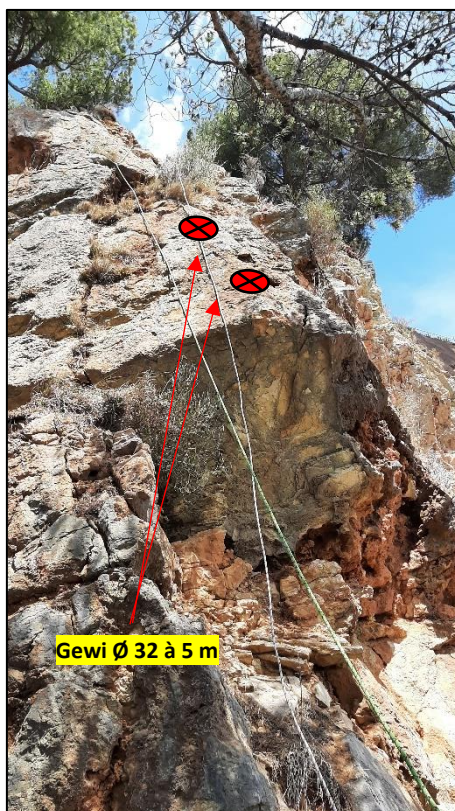
Le compartiment AW378-366/M6 est un bloc calcaire très fracturé en surplomb d'environ 10 m<sup>3</sup>

Figure 53 : Compartiments AW378-366/M6
