C2• Le "port actuel"

a• Le quai occidental :

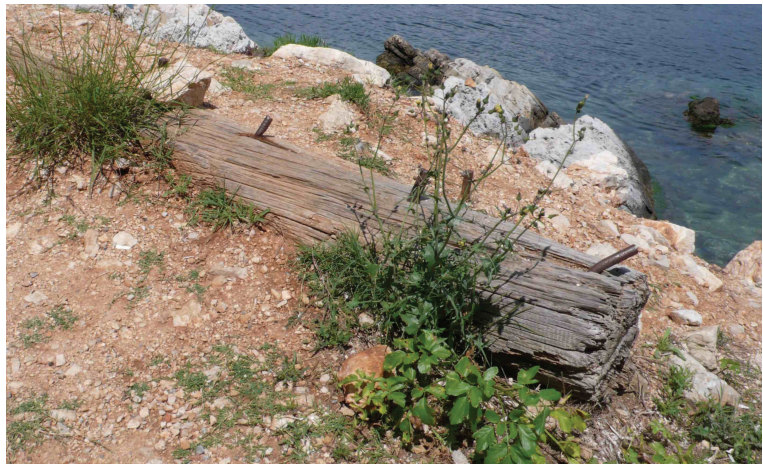
Probablement faut-il attribuer à ce "premier port" la pièce de charpente abandonnée au-devant de Notre-Dame du Port (fig. C•7).

Fig. C•7 - Pièce de charpente abandonnée (© CPA)

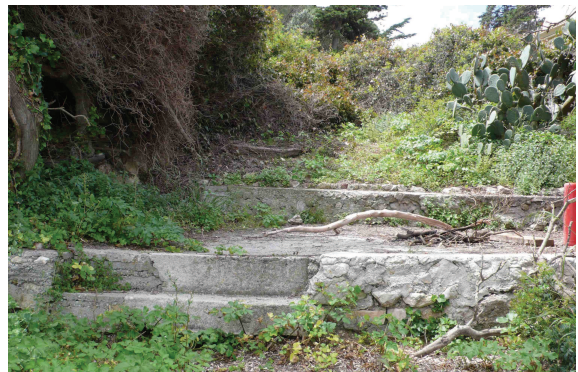
Le quai occidental et son environnement immédiat sont intrinsèquement liés. Il ressort des premières analyses des vues anciennes une modification générale des abords de la rampe d'accès au port. L'aire comprise entre le quai et la rotonde N-D est partagée par un mur qui distingue au nord le plan incliné en calade et au sud des aménagements destinés au carénage des barques. Le terrain, sans végétation, permet d'identifier chaque ouvrage. Ainsi, au sud du mur, le sol, bien qu'incliné vers la grève, est dépourvu des ressauts que l'on découvre aujourd'hui (fig. C•9) et comprend un dispositif

Fig. C•9 - Ressauts au sud du muret (© CPA)

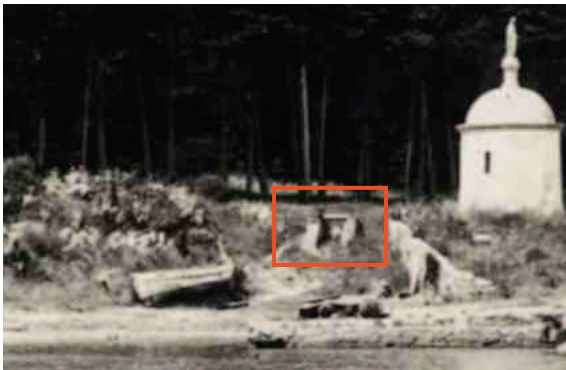
de deux murets parallèles en fond (fig. C•10¹). La date du cliché (≈ 1910) établit, non seulement que l'on a à faire aux dispositions primitives du port-abri, mais, sans doute, à celles plus anciennes du premier port évoqué ci avant. Le muret séparatif est bas et seulement en soutènement de la rampe. A présent, une arase en briques souligne un exhaussement (fig. C•11).

Fig. C•10 - Dispositif destiné aux barques (?) (© AC Cannes)

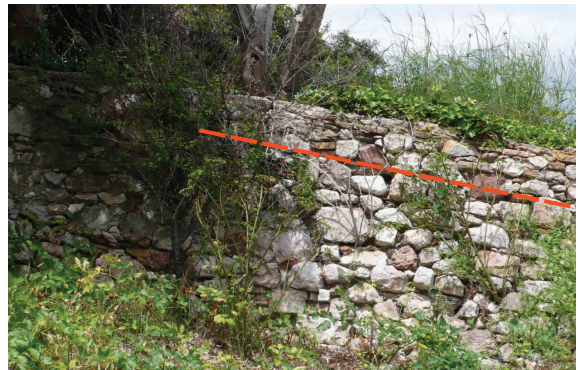
Fig. C•11 - Rehausse du muret (© CPA)

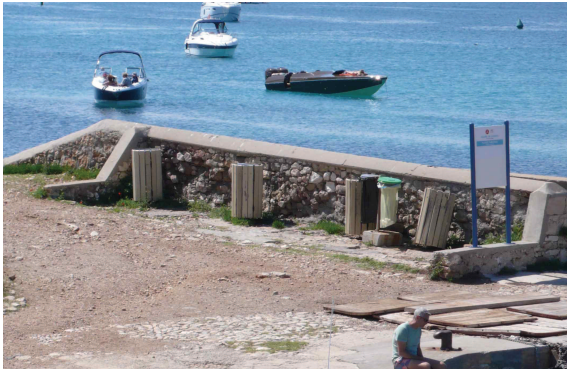
murets (M3), le long de la rampe, dont nous n'avons conservé que l'emprise (fig. C•13 & C•14).

Fig. C•13 - Construction M3 (© CPA)

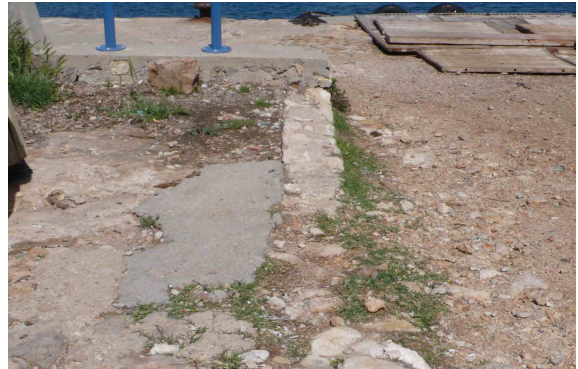
Fig. C•14 - Trace en sol du muret méridional (© CPA)

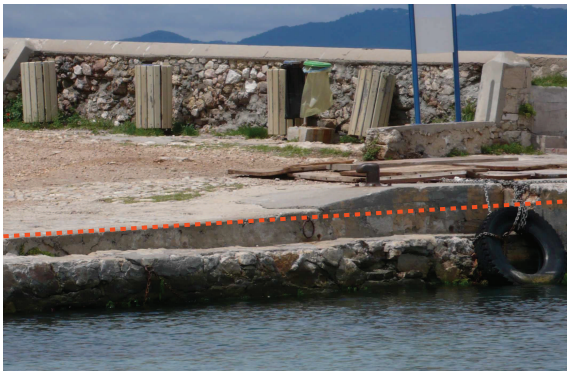
On y voit également le profil du quai (OP05), en pente du nord vers le sud. Sur site, l'inclinaison primitive est visible sous les recharges postérieures (fig. C•15).

Fig. C•15 - Trace de l'inclinaison du quai (© CPA)

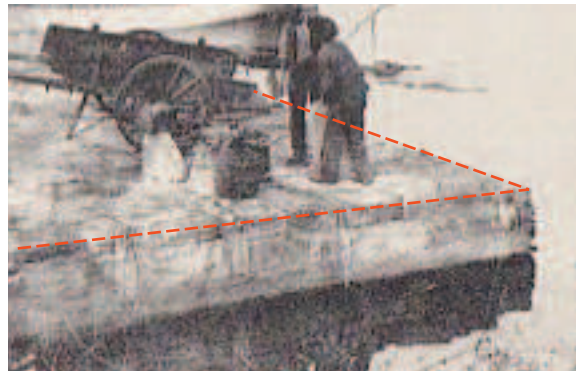
L'extrémité méridionale du quai présente une extension triangulaire qui lui a donné plus d'ampleur. Les vues anciennes illustrent le premier état de ce segment de quai (fig. C•16).

Fig. C•16 - Rive primitive d'équerre du quai OP05 (© CPA)

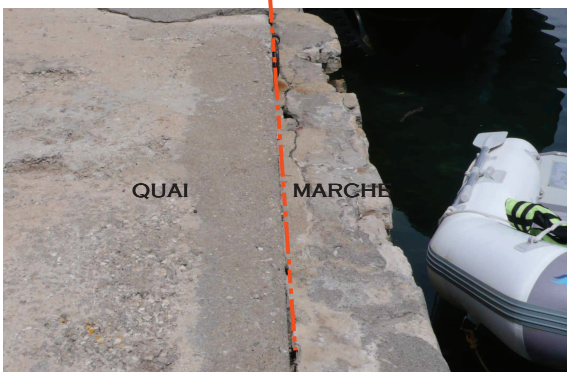
Fig. C•17 - Distinction entre quai et marche (plus basse) (© CPA)

La vue du début du XXe siècle atteste aussi que la marche qui précède le quai est en place. Alors que les observations de terrains montrent que cette marche est adossée à l'ouvrage primitif, sans liaison apparente (fig. C•17), l'iconographie assure que le dispositif est établi en même temps ou très vite après la mise en service du port.

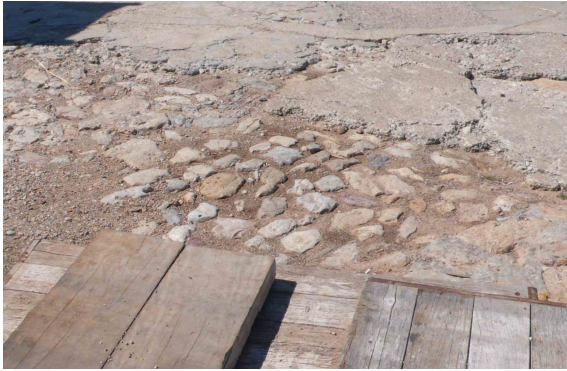
Une plage de moellons surfacés (fig. C•18) et de gros blocs taillés avec soins formant rive du quai (fig. C•19) caractérisent l'état d'origine de l'ouvrage construit à la fin du XIXe siècle.

Fig. C•18 - Revêtement primitif du quai en pierres (© CPA)

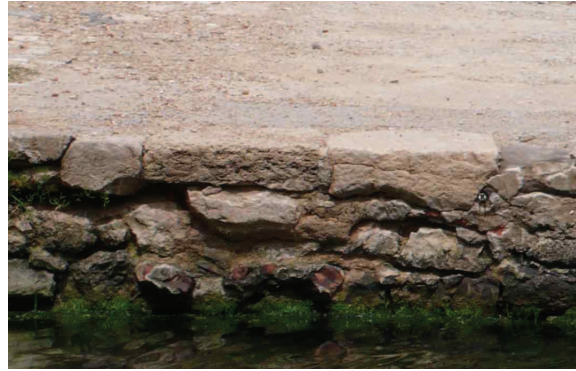
Fig. C•19 - Rive traitée en gros blocs (© CPA)

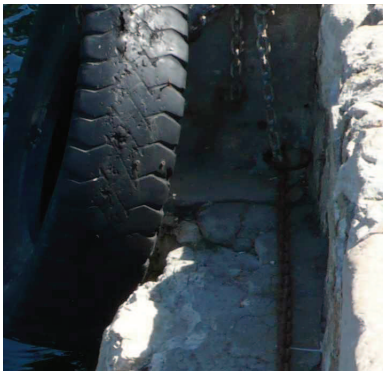
Les organeaux étaient scellés sur la face du premier quai. Une forme de pente en ciment qui condamne une partie de la marche et une série de plateaux de bois tentent de donner au quai la hauteur suffisante au déchargement (fig. C•20 & C•21). Nous avons noté, sur une carte postale du début du XXe siècle, la présence d'une cabane en bois, édiflée sur la rampe d'accès (fig. C•22).

Fig. C•20 - Organeau forgé, scellé sur la face du quai (© CPA)

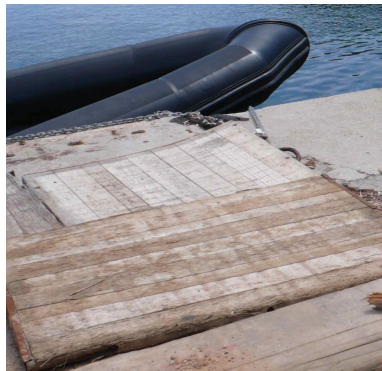
Fig. C•21 - Platelage bois (© CPA)
