## a2• Ouvrage Portuaire OP03 :

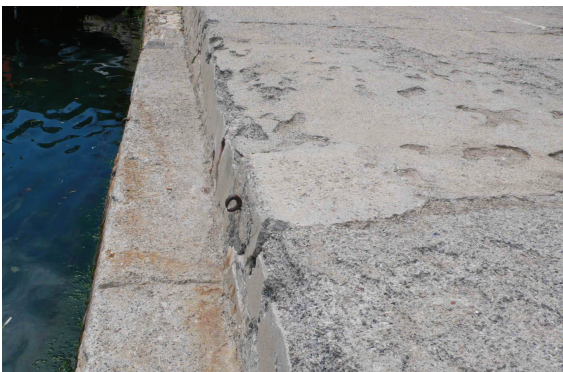
Le revêtement du quai présente la même finition, en très mauvais état (fig. C•24 & C•25). Des anneaux forgés, pour scellement d'organeaux, ont résisté aux réparations. Le dos du muret de maçonnerie, dont la face côté port est enduite et celle côté mer laissée nue, est protégé par un enrochement installé dans les années 1960 (OP02). Dans l'enduit frais, une "main experte" a signé "2001".

Fig. C•24 - Revêtement du quai et la marche en chape de béton altérée (© CPA)

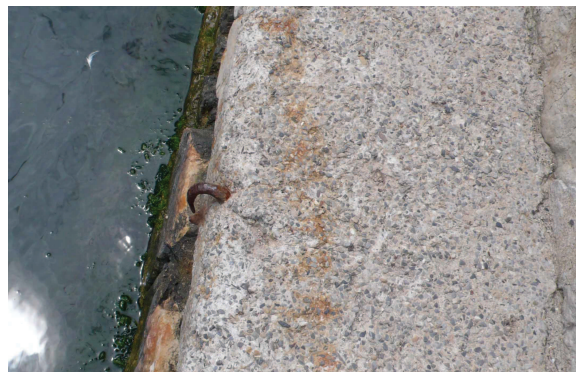
Fig. C•25 - Anneau de fixation d'organeau (© CPA)

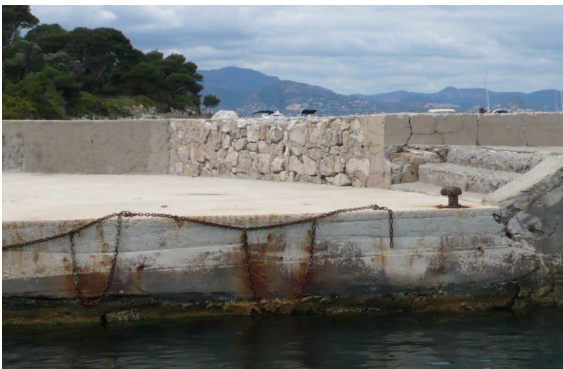
Le segment OP03 conduit au musoir et à la passe d'entrée. Des travaux de confortement récents ont reconditionné la rive (côté passe et côté port) en disposant des longrines en béton (fig. C•26) et en condamnant, de fait, l'embranchement (fig. C•27). Le revêtement de surface, toujours en béton, est lissé. Une signature, dans le béton frais, semble dater ces travaux de 2009.

Fig. C•26 - Elévation dans la passe d'entrée (© CPA)

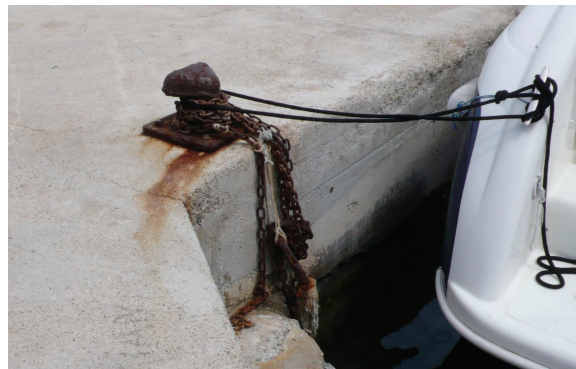
Fig. C•27 - Elévation sud dans le bassin (© CPA)

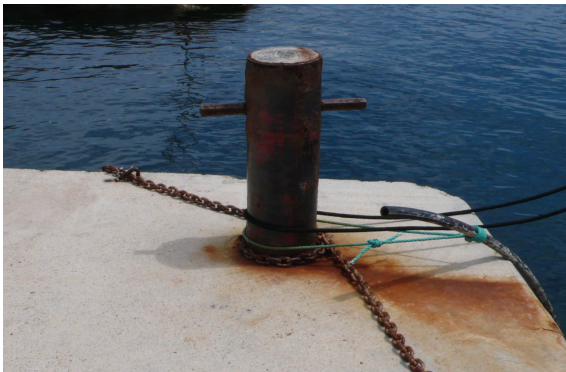
Les dispositifs d'amarrage renvoient à ces travaux récents (fig. C•28). Le muret, prolongement du précédent, n'est pas enduit et dévoile une maçonnerie de moellons de gros calibres, partiellement désorganisés (fig. C•29 & C•30). Au revers, le mur présente un empattement en partie masqué par l'enrochement (fig. C•31).

Fig. C•28 - Dispositif d'amarrage (© CPA)

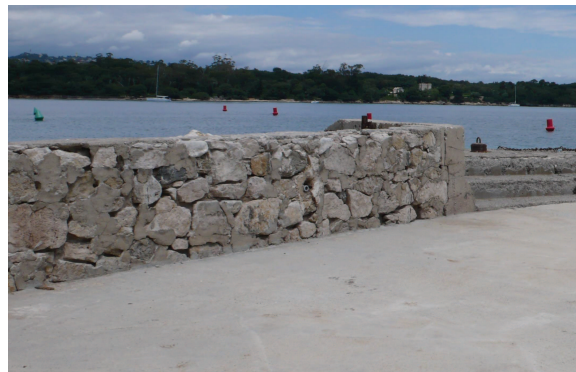
Fig. C•29 - Muret de protection en maçonnerie (© CPA)

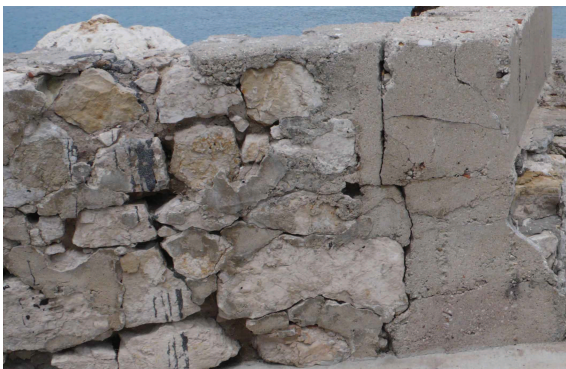
Fig. C•30 - Désordre dans la maçonnerie du muret (© CPA)

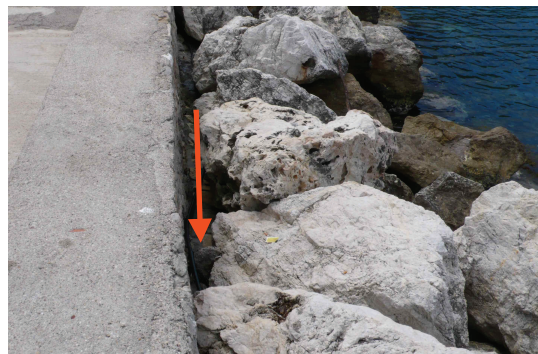
Fig. C•31 - Empattement à la base du muret côté mer (© CPA)

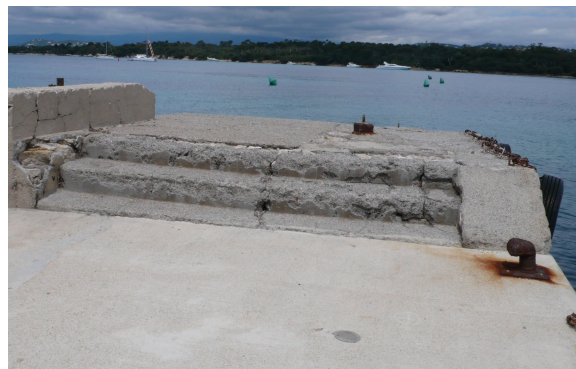
Pour accéder au musoir (OP01), il faut gravir deux hauteurs de marches (fig. C•32). Ces marches occupent toute la largeur du musoir, mais leur nombre a été réduit par la surélévation du quai (fig. C•33). La plate-forme, de 4,35 m par 4,87 m est recouverte d'une vieille chape de béton qui dévoile, dans ses lacunes, le sol de pierres d'origine (fig. C•34).

Fig. C•32 - Emmarchement d'accès au musoir occidental (© CPA)
