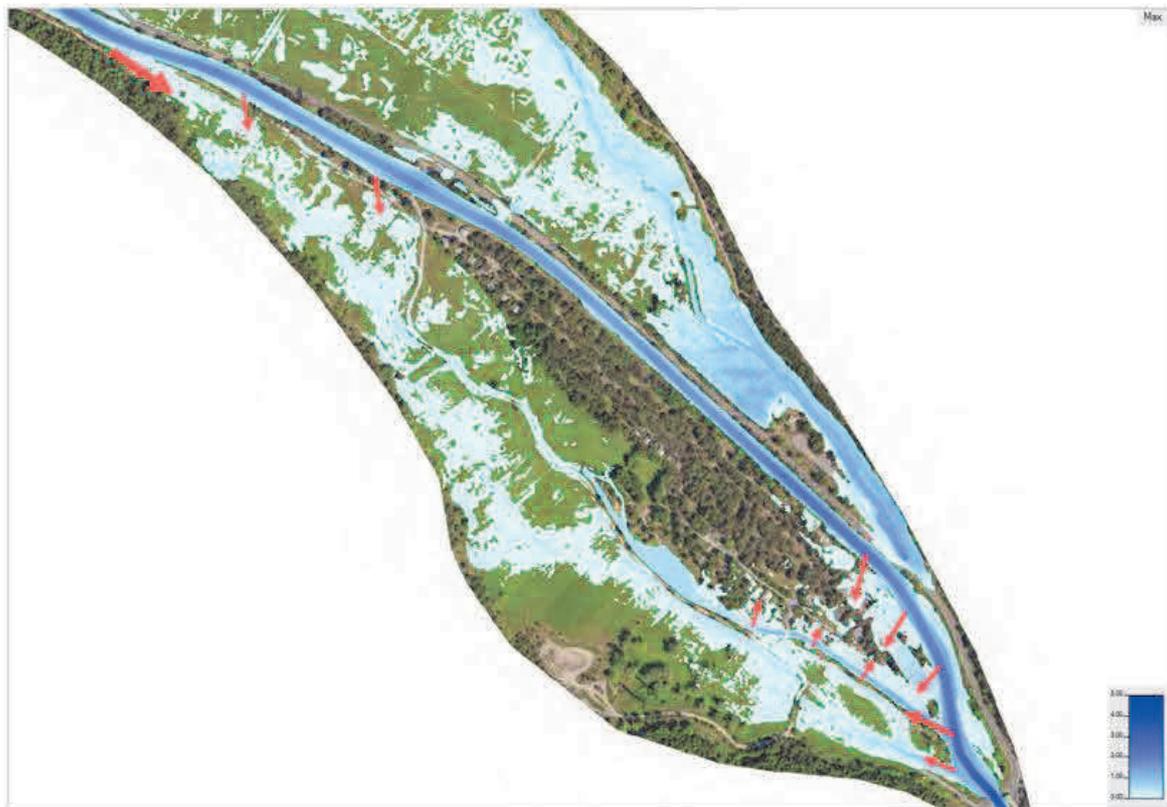
Fig. 88 : rappel de l'extension de la zone inondée – Q50 - situation actuelle – cas 3

Pour une crue cinquentennale, des débordements assez importants interviennent en rive droite sur le tronçon 1 et ponctuellement sur le tronçon 2 (au niveau du point bas de la prise d'eau et sur environ 30 ml à l'amont du pont). Ces débordements ne touchent pas directement les HLL et le camping mais ils alimentent des terrains qui sont inondés par influence aval.

En effet, la partie aval du camping est touchée par des débordements se produisant sur la partie aval du tronçon 5 et le tronçon 6 (zones sans surélévation). Le camping et les HLL sont isolés et la route d'accès est inondée.

La hauteur d'eau atteinte dans la plaine en rive droite liée à ces débordements est inférieure à 40 cm tandis que les vitesses maximales atteignent $1,5 \text{ m/s}$.

La hauteur d'eau sur ce secteur inondé à l'aval du camping est globalement inférieure à 70 cm et les vitesses sont assez importantes comprises entre $1,5 \text{ m/s}$ et 2 m/s .

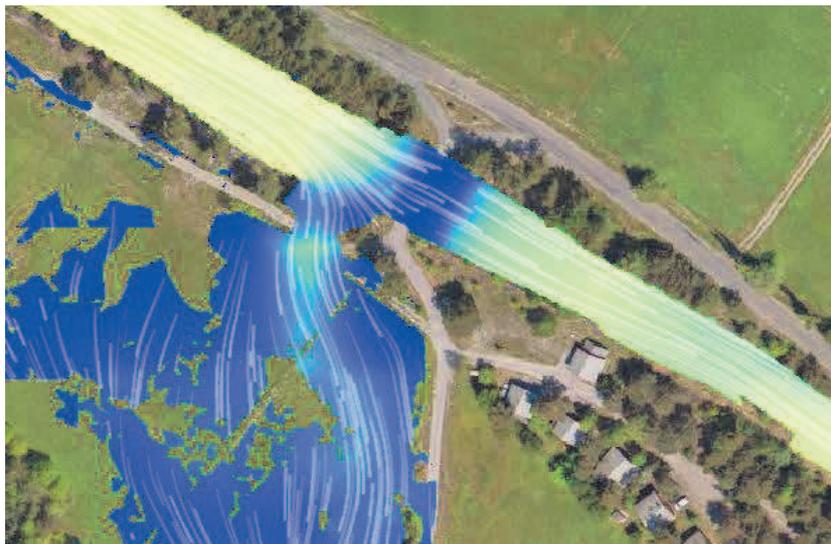
Fig. 89 : localisation et lignes de vitesse après création de la brèche – cas 5

Pour ce type de crue, les fortes hauteurs de sollicitation de la digue en gabion à l'amont du pont et les vitesses assez fortes sont susceptibles d'engendrer un phénomène de rupture de l'ouvrage par surverse (et dans une moindre mesure par érosion externe).

Afin d'évaluer les conséquences d'un tel scénario, nous avons modélisé la rupture brutale (formation en 5 min) de la digue en gabions sur une longueur moyenne de 20 m. Nous avons fait intervenir la rupture au moment du pic de sollicitation de la crue.

Ce scénario - qui se produit au moment où des écoulements débordants arrivent déjà du tronçon 1 - engendre une augmentation des débits débordants de 13 m³/s par rapport à la situation sans brèche (7 m³/s).

Les écoulements sortants prennent une trajectoire quasiment perpendiculaire au lit pour atteindre la plaine. Les vitesses atteintes alors dans la plaine inondée deviennent fortes et dépassent en certains points les 2 m/s. Les hauteurs d'eau dans la plaine inondée atteignent à certains endroits 60 cm.

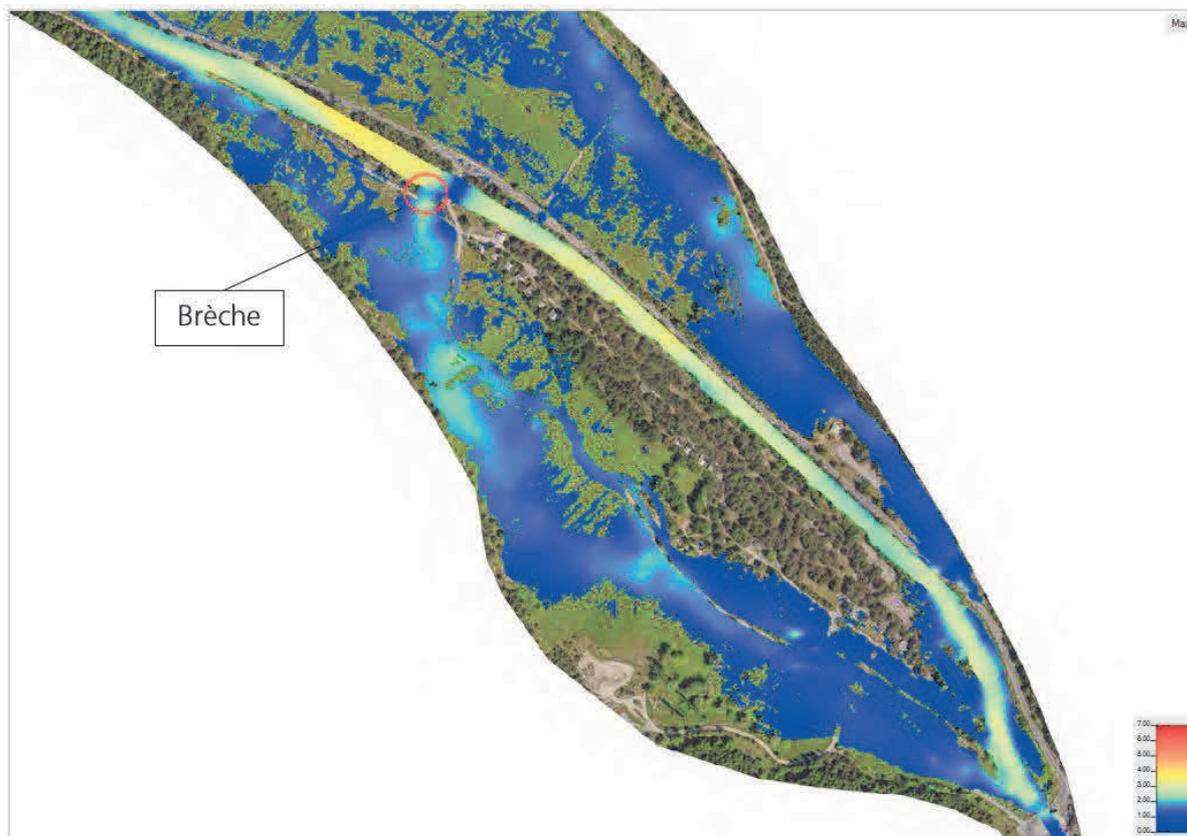
Fig. 90 : extension de la zone inondée et vitesses max atteintes – Q50 – cas 5

La partie haute du camping et les HLL ne sont pas directement touchées par les écoulements.

La zone aval du camping - déjà touchée par des débordements sans défaillance - s'élargit légèrement à proximité du plan d'eau du camping. **Une quinzaine d'emplacements supplémentaires sont concernés.**

N.B : les vitesses dans la plaine inondée deviennent très fortes pour ce type de scénario et l'incertitude sur la trajectoire des écoulements est donc importante. En effet, des risques d'érosion des champs sont possibles ce qui favorise la divagation dans la zone protégée. Dans ce cas, le risque que les écoulements transitent en direction des HLL et de la partie haute du camping devient non nul.

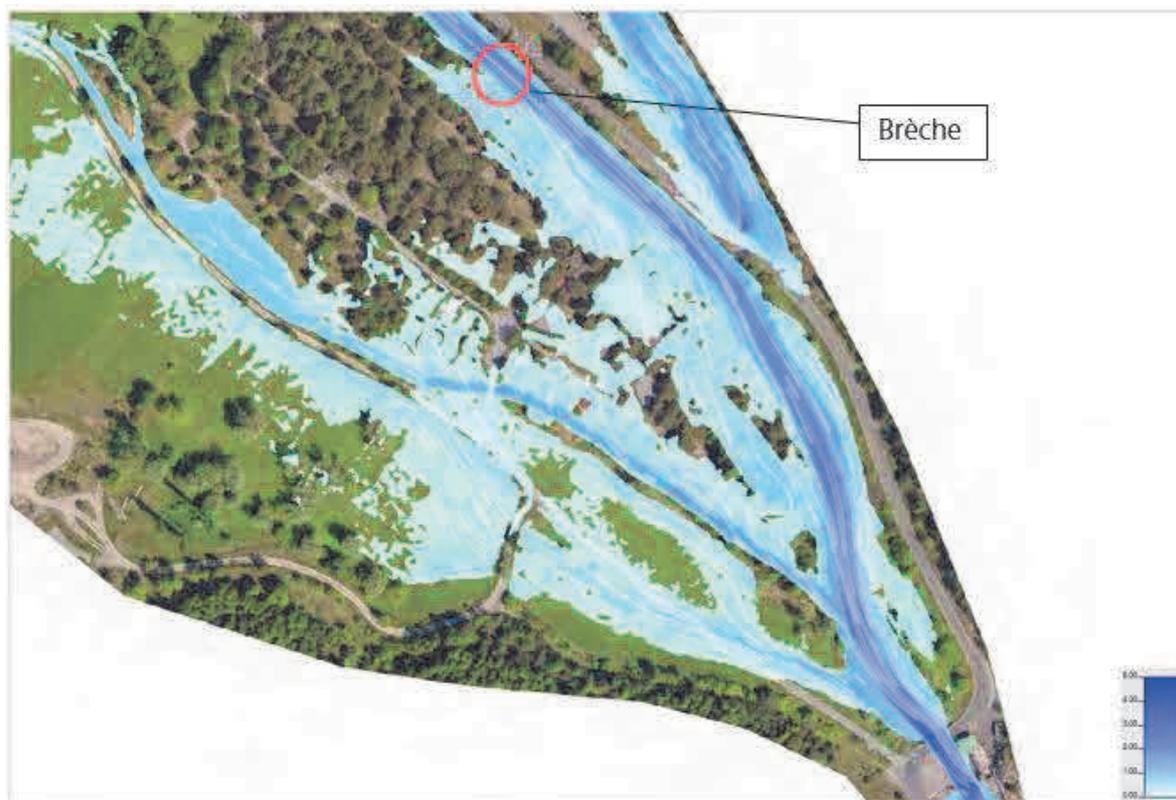
Fig. 91 : extension de la zone inondée et ligne de courant au moment de la brèche – Q50 – cas 6

Ce cas vise à étudier les conséquences de la formation d'une brèche au niveau du tronçon 5, c'est-à-dire au niveau de la surélévation en tout-venant de faible dimension. Ce tronçon est fortement sollicité en période de crue cinquantennale puisqu'impacté par la saturation des écoulements aval et par le retour des écoulements débordants de la rive gauche.

Les écoulements débordants traversant la brèche s'accumulent principalement derrière la surélévation non défaillante et prennent une trajectoire principalement parallèle au lit.

Une vingtaine d'emplacement supplémentaire sont touchés par ce scénario de simulation. Les conditions d'écoulement dans cette zone sont très dégradées : **la hauteur d'écoulement atteint environ 40 cm et les vitesses 2 m/s.**

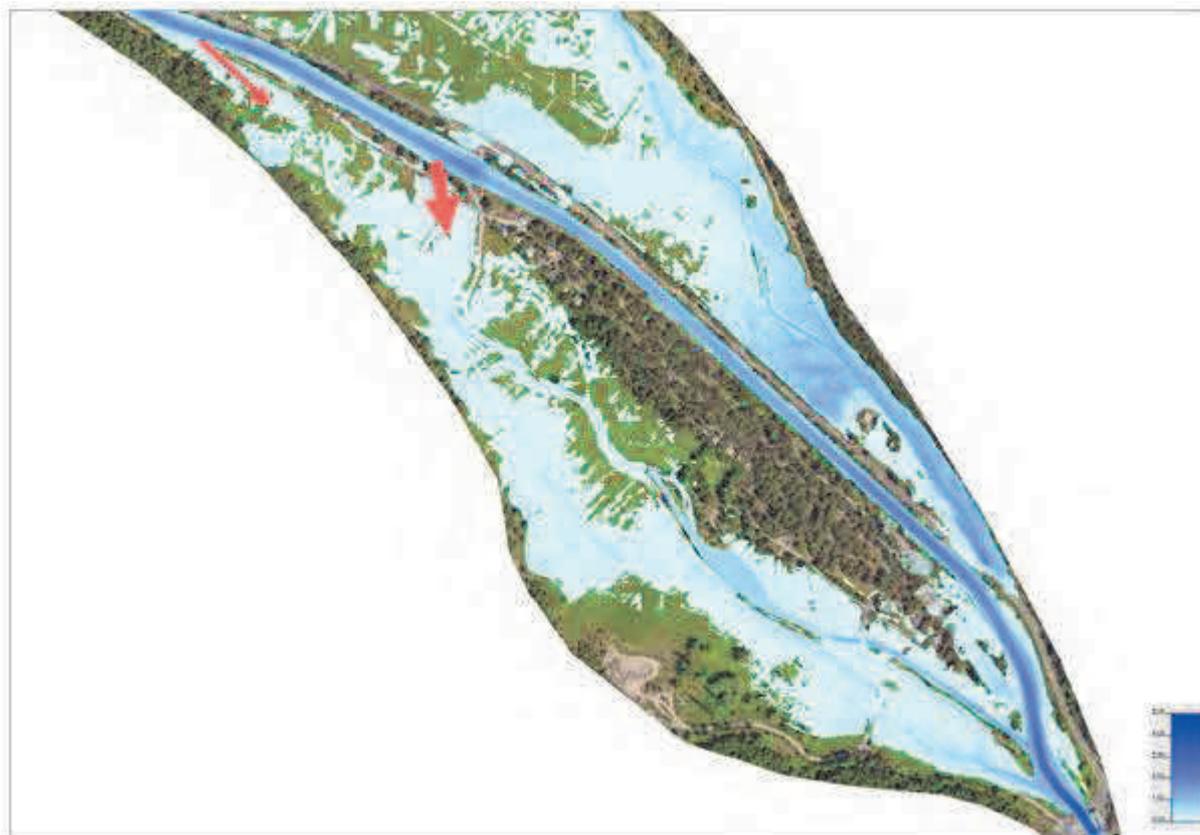
Le cas d'une obstruction du pont du camping est fort probable au vu de l'état du lit fortement végétalisé et arboré à l'amont du système d'endiguement et compte-tenu des débits et de vitesses fortes pour une crue cinquantennale.

Les écoulements débordants arrivant dans la plaine rive droite en provenance de la partie amont du système d'endiguement passent alors de 7 m³/s (sans le pont obstrué) à 22 m³/s. **L'obstruction du pont crée donc un débordement supplémentaire de 15 m³/s en rive droite.**

Ces écoulements débordants empruntent un parcours qui évite une bonne partie du camping et les HLL. Ces derniers sont tout de même très légèrement touchés avec des vitesses et hauteurs très faibles (<10 cm et <0,5 m/s).

A l'aval du plan d'eau et en bordure de celui-ci, des débordements un peu plus importants apparaissent, le chenal de vidange du plan d'eau étant largement insuffisant pour reprendre ces ordres de grandeurs de débits débordants.

Fig. 92 : rappel de l'extension de la zone inondée– Q50- Pont bouché – cas 7
Le risque que les écoulements atteignent la partie haute du camping et les HLL devient non nul.

Il est tout de même fortement conseillé de réduire le risque d'obstruction du pont par un entretien régulier du chenal sur grande partie amont de la Biaysse.

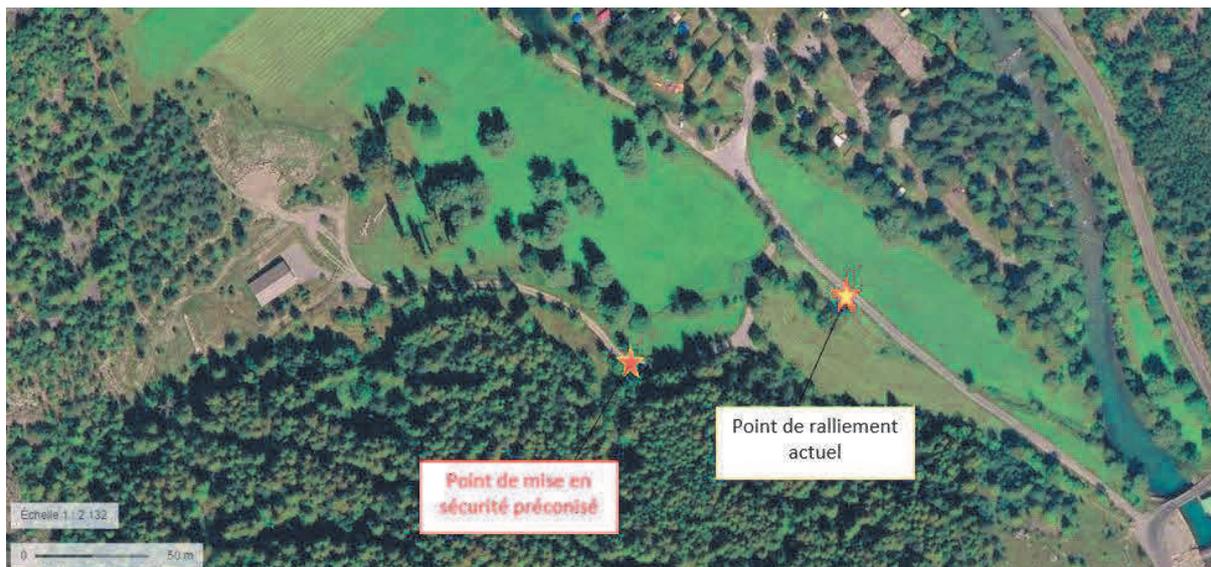
Fig. 93 : proposition de modification de la zone de regroupement

Le point de rassemblement actuel n'est en aucun cas un point de regroupement sécurisé en période de crue car il se trouve en plein milieu de la zone inondable.

Il vaut mieux privilégier un point hors d'eau (pour toutes les crues) positionné sur une grande terrasse à proximité de la station de traitement des eaux usées (cf. schéma ci-dessous).

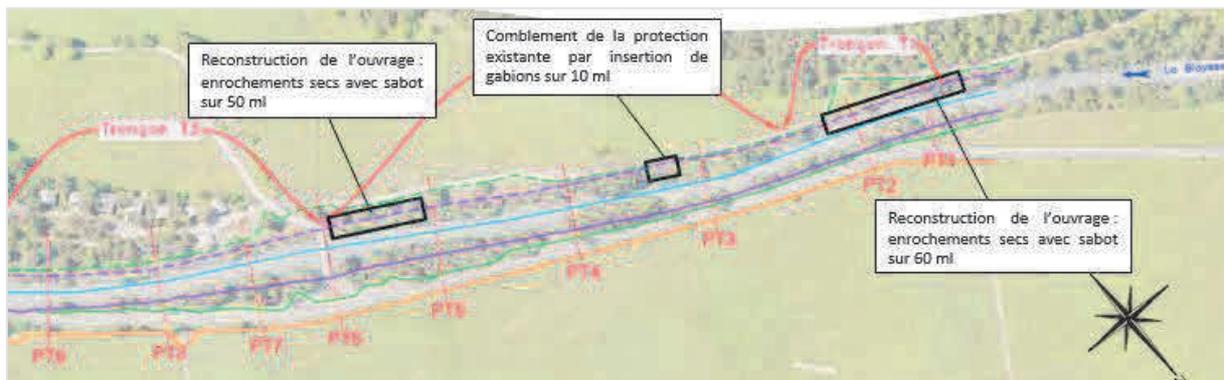
Fig. 96 : localisation des travaux nécessaires pour assurer une protection décennale

La protection en gabion en place est en très mauvais état et doit être changée. Le tronçon 1 représente par ailleurs un point particulièrement bas du système d'endiguement et de premiers « légers » débordements apparaissent dès la crue décennale.

Sur les 60 premiers mètres linéaires amont il est préconisé de :

- Mettre en place une protection en enrochements secs avec sabot parafouille ;
- Positionner la crête de l'enrochement à 80 cm au-dessus du terrain naturel côté val (cela permet de conserver une marge d'environ 50 cm par rapport aux cotes des plus hautes eaux). La hauteur de protection sera d'environ 2 m par rapport au fond du lit.

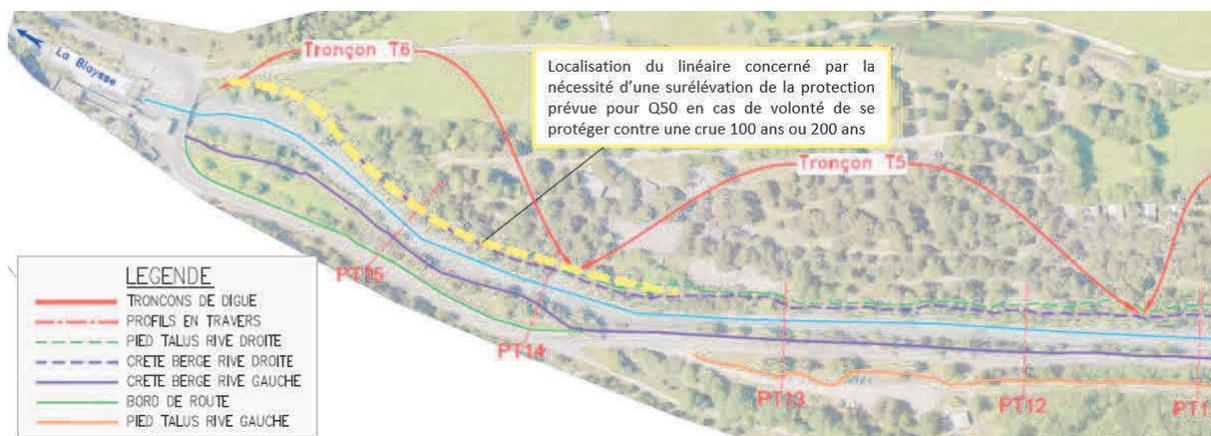
Fig. 99 : localisation du linéaire de protection à surélever vis-à-vis de celle de la crue 50 ans pour adaptation aux niveaux d'eau des crues 100 ans ou 200 ans

Comme nous l'avons vu dans l'analyse hydraulique, les lignes d'eau entre une crue de période de retour 50 ans, 100 ans ou 200 ans sont pratiquement équivalentes du tronçon 1 à la partie aval du tronçon 5. Les différences de niveau d'eau sur le tronçon 6 et la partie aval du tronçon 5 nécessitent la réalisation d'un ouvrage de plus grande dimension sur les 230 ml les plus à l'aval. La hauteur moyenne de la protection côté torrent passera alors en moyenne à environ 3 m.

Nous préconisons toujours d'utiliser une protection en enrochements secs avec sabot parafouille.
