REALISATION DU SCHEMA DIRECTEUR DE LUTTE CONTRE LES INONDATIONS ET DE RESTAURATION ECOLOGIQUE DES COURS D'EAU DITS « ORPHELINS »

PHASE 1 : DIAGNOSTIC GENERAL DU LARGUE SUR LE TERRITOIRE DLVAGGLO

FEVRIER 2023

NOM DU CLIENT : DLVA

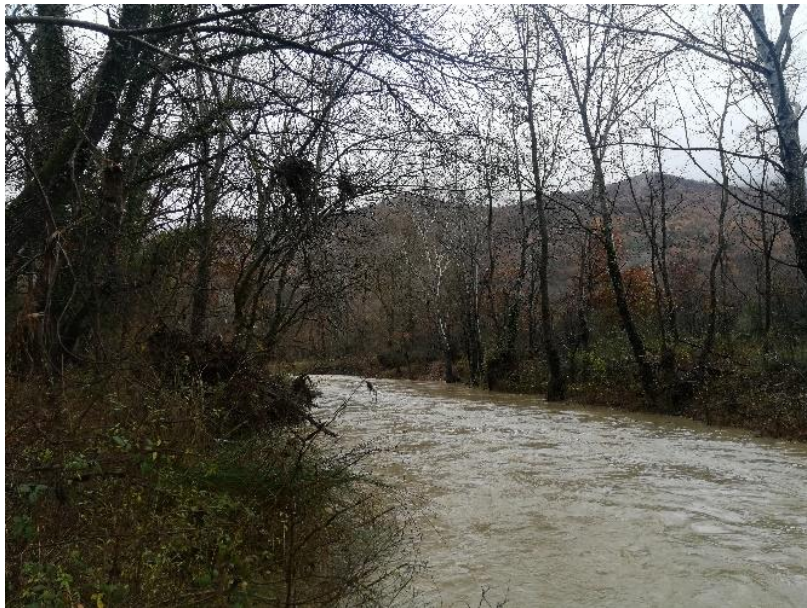
La ripisylve est assez développée et bon état sur ce tronçon. Elle se compose d'un cordon de boisements spontanés et relativement jeunes, de bonne qualité sanitaire et d'une diversité spécifique satisfaisante. Les boisements sont limités en lit majeur par des prairies, mais présentent une largeur satisfaisante. Quelques bois morts sont présents mais épars, mais ne

Figure 1 : Ripisylve développée sur Largue_7

Concernant la ripisylve, le bon état doit être conservé avec une intervention *a minima* devant permettre uniquement de retirer des accumulations importantes de bois morts. Ce type d'intervention s'intègre dans le PPRE, et rentre dans sa classification de la manière suivante :

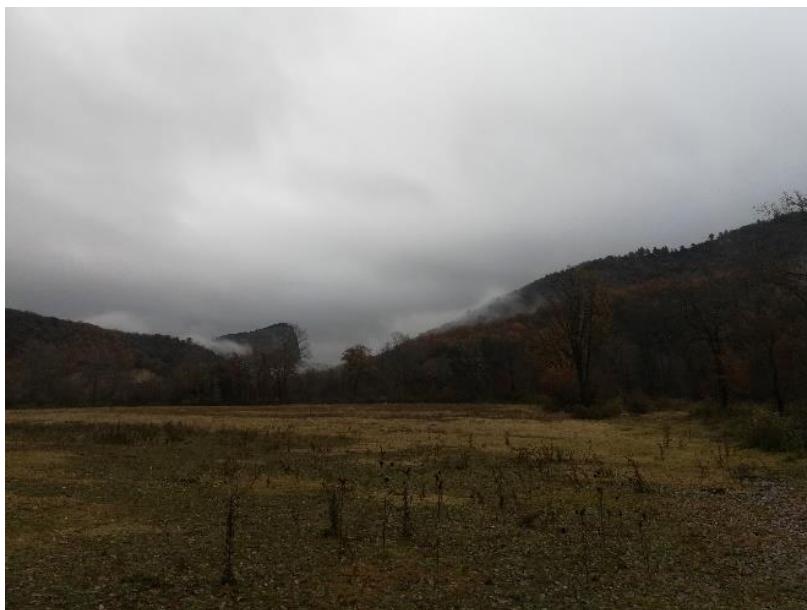
Figure 2 : Prairie à vocation de ZEC dans le lit majeur

La ZEC située dans l'intrados en amont du pont de l'ancienne voie ferrée doit conserver son rôle écrêteur. Le fait que de nombreux dépôts de bois morts aient eu lieu pendant les crues de 2019 font de ce secteur un site clé pour limiter la formation d'embâcle en aval. La configuration du site permet d'envisager la réalisation d'un piège à embâcle à l'aide de pieux situés dans l'intrados.

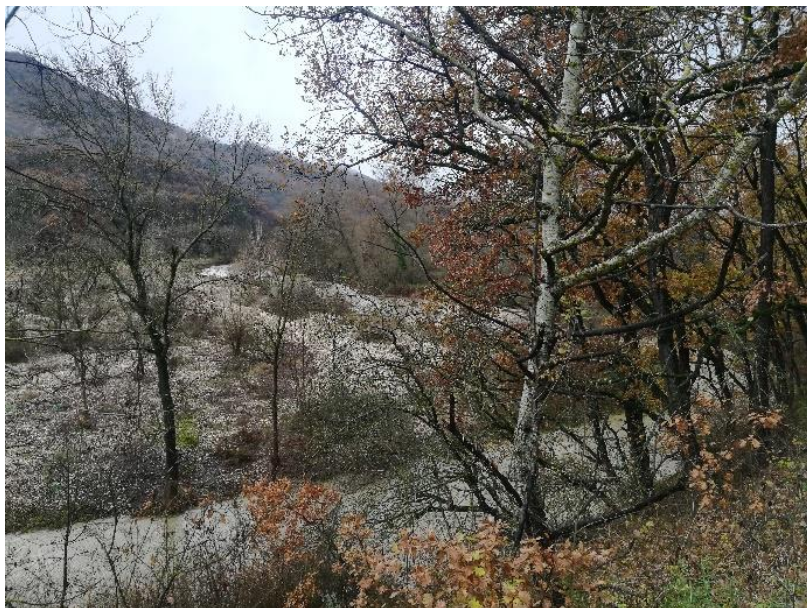
Ce tronçon se caractérise par plusieurs méandres se formant dans le fond de vallée relativement plat. L'intrados des méandres constitue de manière quasi-systématique des zones d'expansion de crue qui ont été mobilisées par les crues successives de 2019.

Dans l'intrados du méandre situé en amont de l'ancienne voie ferrée, les laisses de crue sont toujours présentes avec une végétation arbustive se développant au milieu des dépôts de matériaux. Les traces d'engins sur ce site résultent d'interventions réalisées post-crue afin de retirer les bois morts déposés et pouvant être à l'origine d'embâcle dans les secteurs à enjeux en aval.

Figure 3 : Intrados coupé lors de la crue de 2019

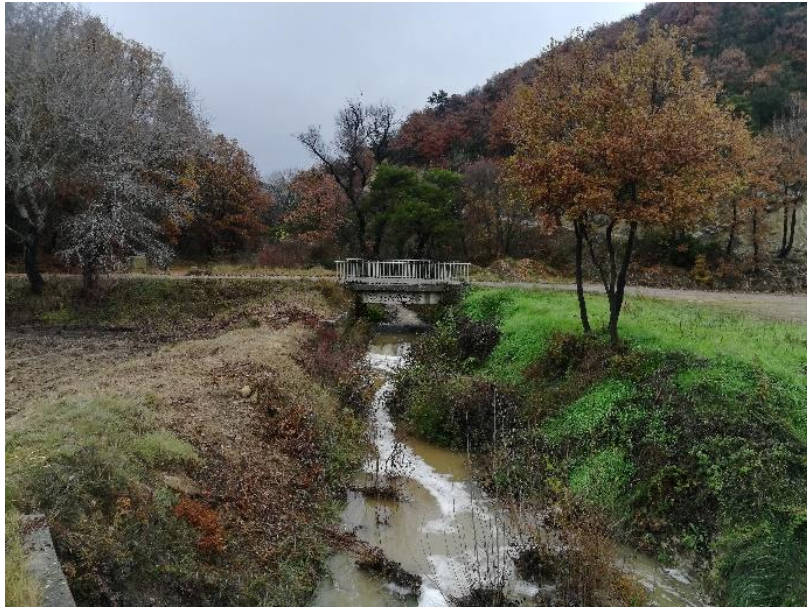
Dans la partie aval du tronçon, à noter la confluence avec le ravin de l'Achanal en rive gauche traversant la D13 en amont immédiat de la confluence. A noter que l'entretien de ce cours d'eau semble être réalisé régulièrement et ne semble pas poser de problème d'inondation de la D13 en crue.

Figure 4 : Ravin de l'Achanal au droit de la D13

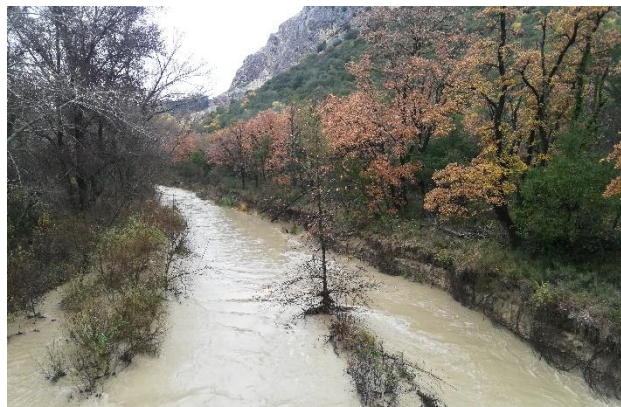
Dans le secteur du moulin de la Roche, les enjeux situés en lit majeur (habitation rive droite et carrière rive droite), contraignent un peu plus la largeur des boisements. Les érosions provoquées par les crues de 2019 ont localement sapé la berge et déstabilisé

Figure 5 : vue amont depuis la passerelle de la voie verte

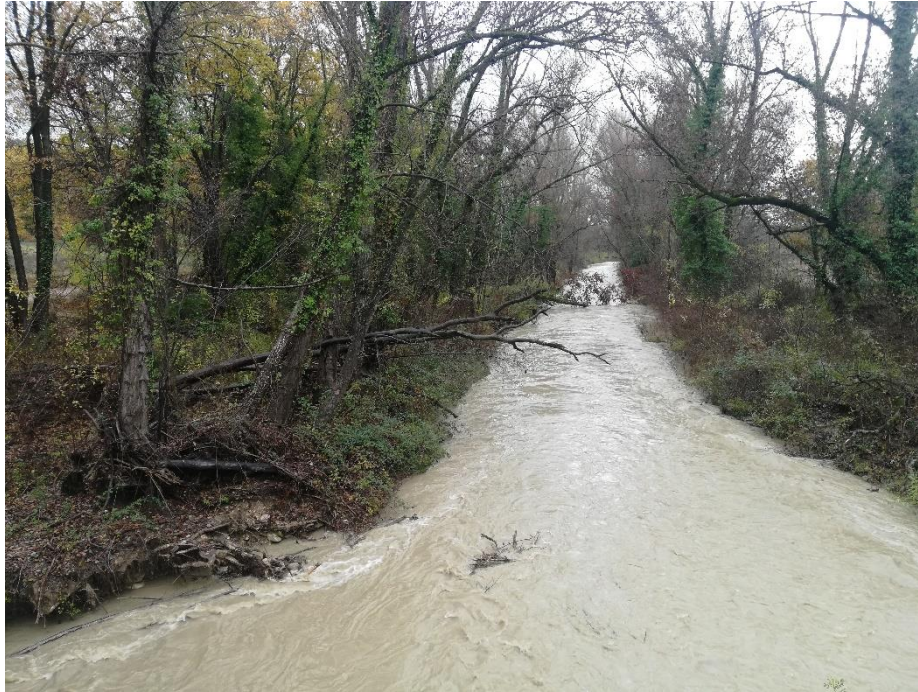
En aval de la carrière, le cordon rivulaire reste continu mais présente une structure plus hétérogène. Quelques bois morts sont observés, dont un important tronc perpendiculaire à l'écoulement se situe en aval de la passerelle de la voie future voie verte. Celui-ci présente un risque d'embâcle dans les secteurs et doit être évacué.

Figure 6 : Figure 5 : vue aval depuis la passerelle de la voie verte

Concernant la ripisylve, le bon état doit être conservé avec une intervention *a minima* devant permettre uniquement de retirer des accumulations importantes de bois morts. A noter également le traitement du tronc aval de la passerelle de la future voie verte.

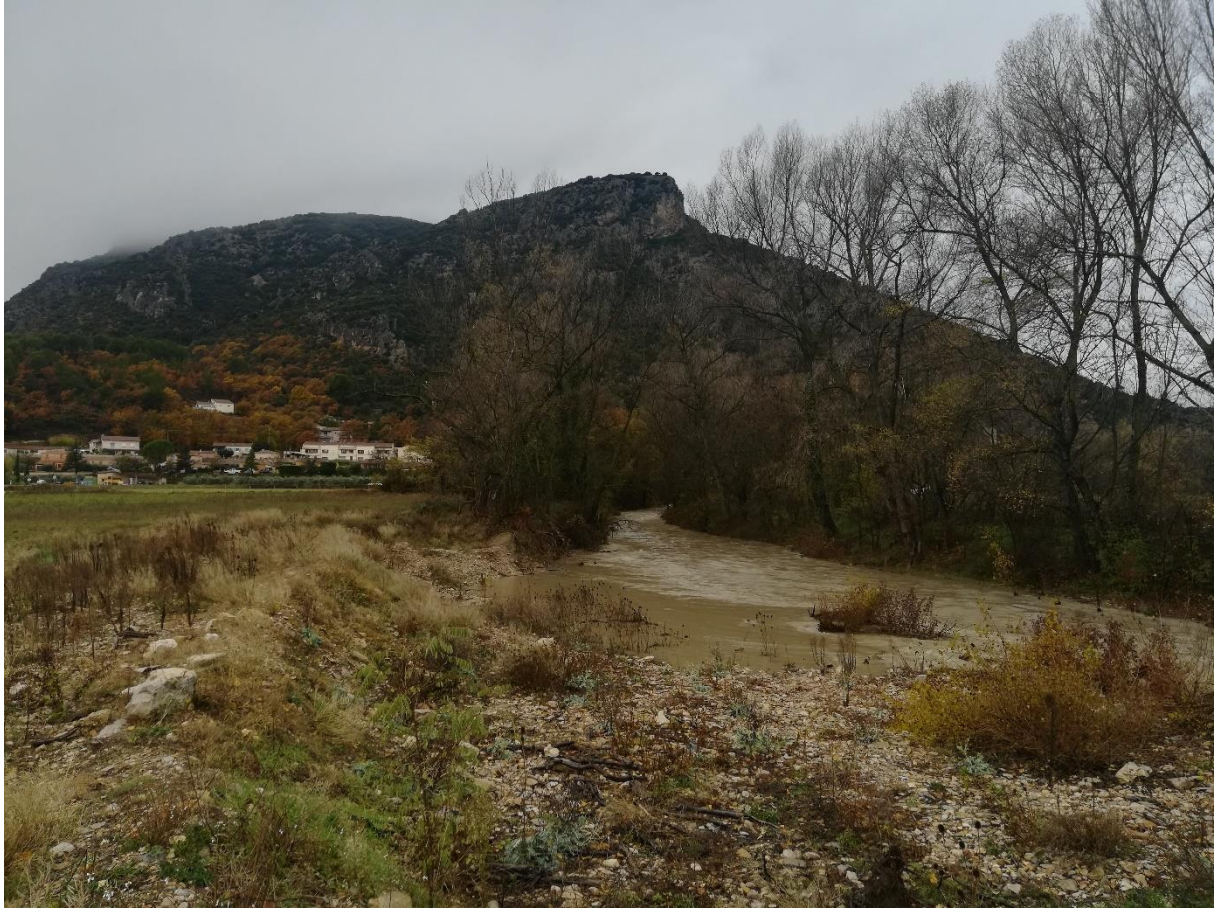
Dans le méandre traversé par le siphon du canal de Manosque, la ripisylve n'est pas totalement continue dans l'intrados, ce qui est une des conséquences des débordements survenus lors des crues de fin 2019. Ces débordements ont coupé le méandre et emporté la berge. Au niveau de ce point bas de la berge, la végétation commence à repousser spontanément, il est important de conserver la dynamique de régénération du cordon ici.

Figure 7 : Intrados coupé dans le méandre (amont traversée siphon)

- Le lit forme ensuite un grand méandre traversé par le siphon du canal de Manosque. L'intrados du grand méandre a été coupé par les débordements lors des crues de 2019 selon le même fonctionnement que celui décrit pour le tronçon largue_7. Il n'y a plus de traces de dépôt de bois mort mais la configuration laisse penser que des bois morts se sont également déposés dans l'intrados.

- La ZEC située dans l'intrados en amont du siphon du canal de Manosque peut avoir un rôle écrêteur. Cette opportunité doit être étudiée de façon plus approfondie dans le cadre d'une étude sur le fonctionnement hydraulique et morphologique du Largue en crue.

La configuration de ce secteur permet d'envisager également la réalisation d'un piège à embâcle à l'aide de pieux situés dans l'intrados afin de limiter le risque d'embâcle dans le secteur à enjeu situé juste en aval.

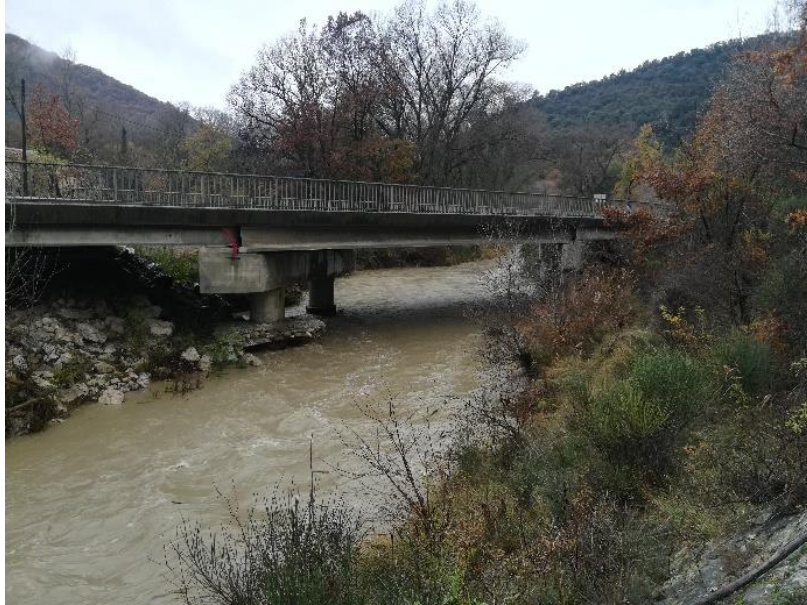
- Amont du moulin de la roche : la berge est érodée sur plusieurs dizaines de mètres et menace de ruiner les fondations du pont du chemin d'accès à la propriété rive droite. La circulation sur ce pont est d'ailleurs condamnée depuis 2019.
- Pont de la RD au moulin de la roche : les fondations des piles du pont sont affouillées. Cela peut menacer à terme l'ouvrage. En aval immédiat rive droite, des anciennes protections de berges bétonnées sont déstabilisées, menacent d'effondrement à terme, et à l'état actuel renvoie l'énergie sur la berge rive droite qui commence à être également érodée.

Figure 8 : Pont de la Roche (D13)

- Pont de la RD au moulin de la roche : une expertise hydraulique et hydromorphologique doit être réalisée afin de permettre :

- De caractériser les phénomènes et points de débordements en crue
- D'évaluer le risque de ruine de la protection de berge en rive droite en aval du pont
- D'évaluer le risque de déstabilisation du pont suite à l'affouillement de ses fondations
- De proposer des solutions de confortement des berges et ouvrages en privilégiant les solutions fondées sur la nature et intégrant le fonctionnement global du cours d'eau.

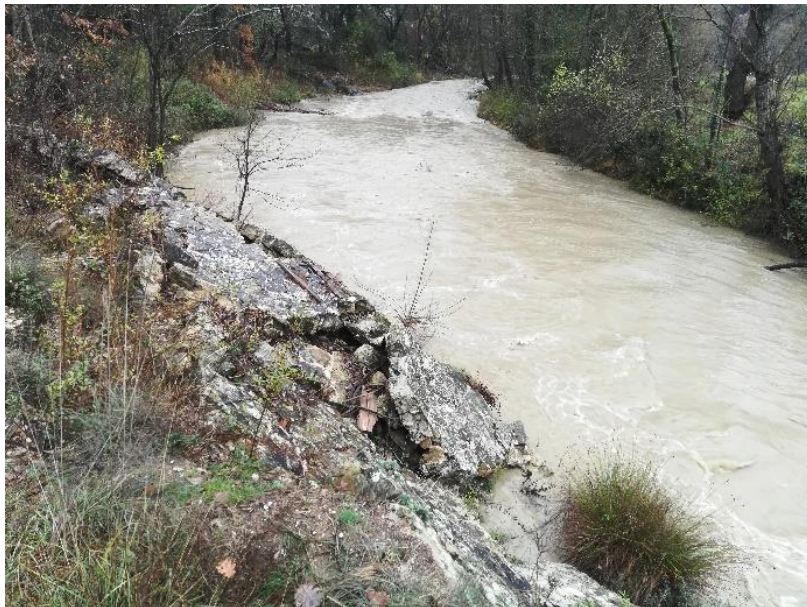
Figure 9 : Protection de berge aval RG pont de la Roche

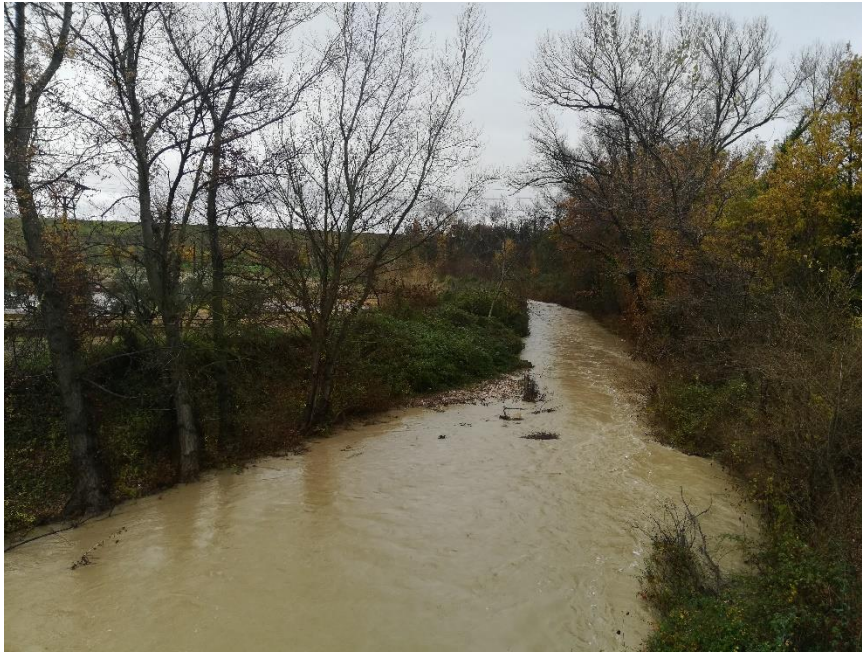
Sur ce tronçon, la ripisylve présente un état sanitaire globalement satisfaisant. Les boisements sont assez matures mais présentent peu d'arbres sénescents. Cependant, en aval du pont de la RD4096 rive gauche, la continuité de la ripisylve est interrompue jusqu'à l'entrée du tronçon géré par EDF. Seuls des arbustes se développent sur un merlon faisant office de berge.

Figure 10 : Vue aval depuis le pont de la D4096

Ce tronçon est surtout marqué par le risque inondation au droit de la RD4096. Les quelques bois morts et embâcles présents aggravent la situation hydraulique en crue.

Concernant la ripisylve, l'état satisfaisant doit être conservé en amont du pont, et amélioré en aval. Ce type d'intervention s'intègre dans le PPRE, et rentre dans sa classification de la manière suivante :

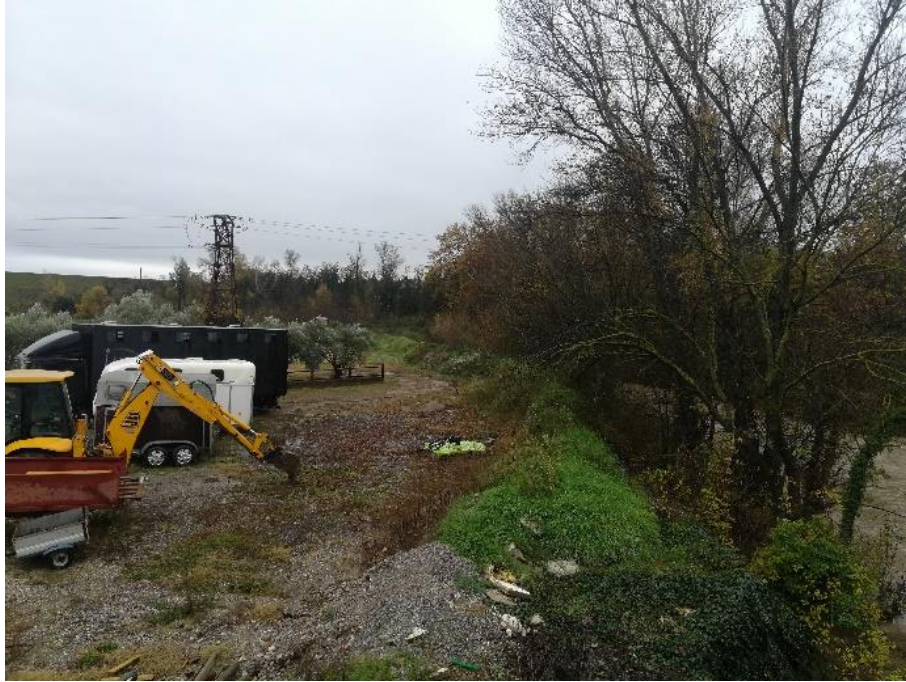
La présence de l'atterrissement au droit de l'arche rive droite a pour conséquence de renvoyer les écoulements vers la rive gauche. Hors, un remblai a été réalisé sur l'emprise du lit en rive gauche et est occupé par le centre équestre. Il a pour conséquence de réduire la capacité du lit et également d'aggraver en crue le risque inondation. A noter qu'à court terme et en l'absence de traitement de l'atterrissement, les crues successives érodent la berge et peuvent déstabiliser le remblai.

Figure 11 : Remblai du centre equestre en RG

- A moyen terme, une expertise hydraulique et hydromorphologique à l'aide de levés topographiques et d'une modélisation hydraulique permettant de préciser les dynamiques de débordements en crue. A ce stade, la solution répondant à la problématique d'inondation du centre équestre est la suppression du remblai gagné sur le lit afin de rétablir l'axe d'écoulement du lit et sa capacité hydraulique. A noter que lors de la campagne de terrain, des échanges ont eu lieu avec le propriétaire du centre équestre, qui n'est pas opposé à cette solution tant que la réduction du risque inondation est démontrée.

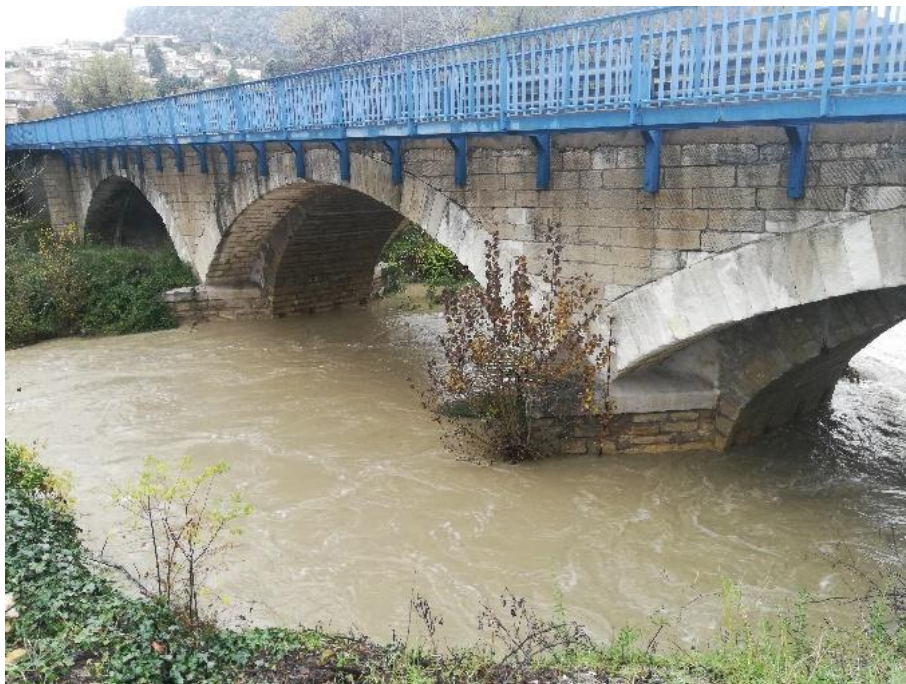
Un atterrissement important est présent au droit du pont de la RD4096. Celui-ci occupe une des trois arches que compose l'ouvrage (arche bord rive droite), et est en partie végétalisé. Lors de la campagne terrain, l'atterrissement n'était pas recouvert d'eau alors qu'une petite crue était en cours.

Ce tronçon est très sensible du point de vue du risque inondation. Un riverain nous a informé de l'inondation fin 2019 du Largue en amont rive gauche du pont de la RD4096. Les débordements ont traversé la voirie et inondé le centre équestre. La présence de l'atterrissement a réduit la capacité de l'ouvrage et a aggravé l'inondation en amont rive gauche du pont.

Figure 12 : Pont de la RD4096 et l'atterrissement à gauche de la photo

- Le traitement de l'atterrissement au droit du pont est nécessaire à court terme afin de retrouver la capacité hydraulique initiale du pont. Ce traitement peut être intégré au PPRE.

- Mesurer les dimensions et volume de l'atterrissement à l'aide de levés topographiques
- Définir précisément les volumes extraits du lit, et ceux laissés en place pour qu'ils soient remobilisés en crue.
- Evaluer le caractère pollué des sédiments à extraire pour leur traitement futur (investigations type pack ISDI)

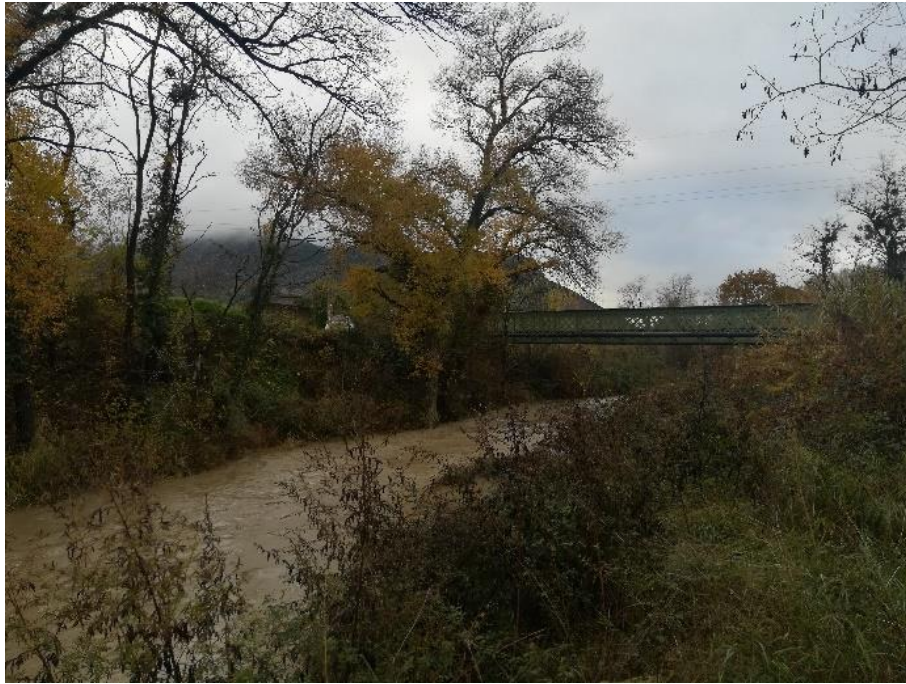
Sur ce tronçon, la ripisylve présente un état sanitaire moyen à satisfaisant. Les boisements sont peu denses et se restreignent à la berge. Certains sujets peuvent présenter une certaine maturité, mais la majorité des bois sont jeunes.

Figure 13 : Ripisylve peu développée dans le secteur Pont Vieux

Concernant la ripisylve, l'état moyen à satisfaisant doit être amélioré. Ce type d'intervention s'intègre dans le PPRE, et rentre dans sa classification de la manière suivante :

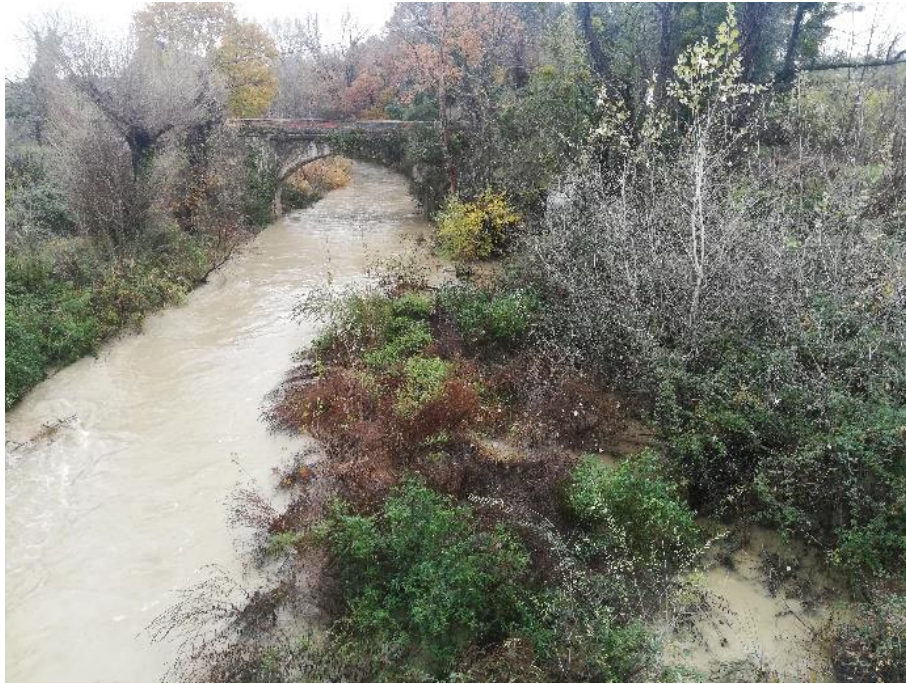
Il présente un atterrissement de taille modérée au droit du Pont Vieux en bord gauche. Il débute au pied de l'ouvrage de délestage du canal de la Brillanne. La zone de dépôt en partie végétalisée, pourrait provenir de sédiments transportés par le canal de la Brillanne, et se déposant en aval immédiat de la rupture de pente.

A noter que le secteur ne présente pas de risque inondation important : bien que des habitations soient situées en haut de berge rive gauche, elles semblent situer hors des zones de débordement préférentiels et ne justifie pas de ce point de vue un traitement de l'atterrissement. Toutefois, la persistance de l'atterrissement pourrait à terme dévier l'axe d'écoulement du lit vers les piles du Pont vieux et menacer l'ouvrage à terme.

Figure 14 : Vue vers l'amont depuis le pont Vieux : canal de la Brillanne avec décharge et atterrissement en RG

Le traitement de l'atterrissement s'avère nécessaire pour protéger l'ouvrage du Pont Vieux. Compte-tenu du peu d'enjeu inondation dans ce secteur, il est préconisé la scarification (et dessouchage si nécessaire) de l'atterrissement afin que le lit remobilise ces matériaux en crue.

Il serait également pertinent de mener une réflexion en parallèle sur la formation de l'atterrissement dont la cause semble être le délestage du canal de la Brillanne, et de proposer sur la base des conclusions apportées, une solution évitant la reformation de cet atterrissement

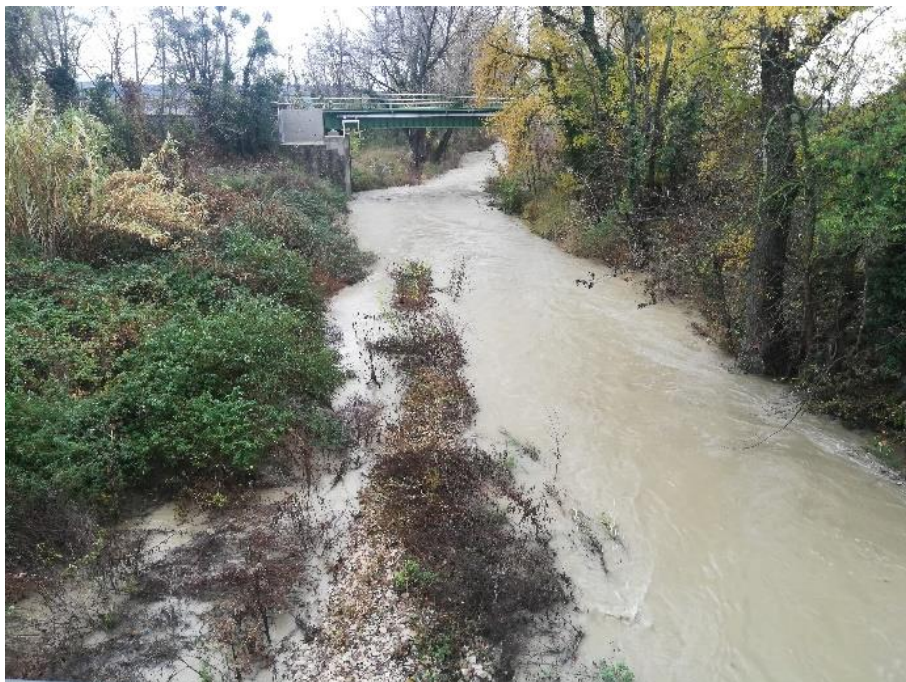
Figure 15 : Vue vers l'aval depuis le pont Vieux

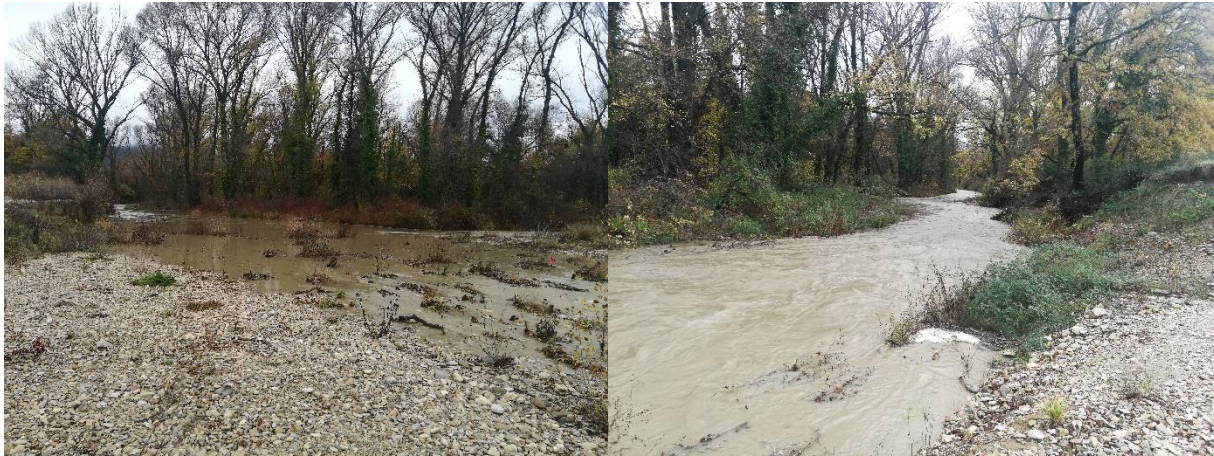
La ripisylve est bien développée et bon état sur ce tronçon. Elle occupe tout le lit majeur sur une largeur moyenne de 50m (pouvant aller jusqu'à 100m) jusqu'au méandre où le chemin rural a été emporté en 2019. C'est donc un milieu forestier rivulaire développé et ayant un intérêt écologique important. Quelques bois morts sont présents mais épars, mais ne présentent pas de danger vis-à-vis du risque d'embâcle compte de leur quantité du peu d'enjeux situés en zone inondable dans le secteur.

Figure 16 : Ripisylve développée du tronçon

Concernant la ripisylve, le bon état doit être impérativement conservé. Ce type d'intervention s'intègre dans le PPRE, et rentre dans sa classification de la manière suivante :

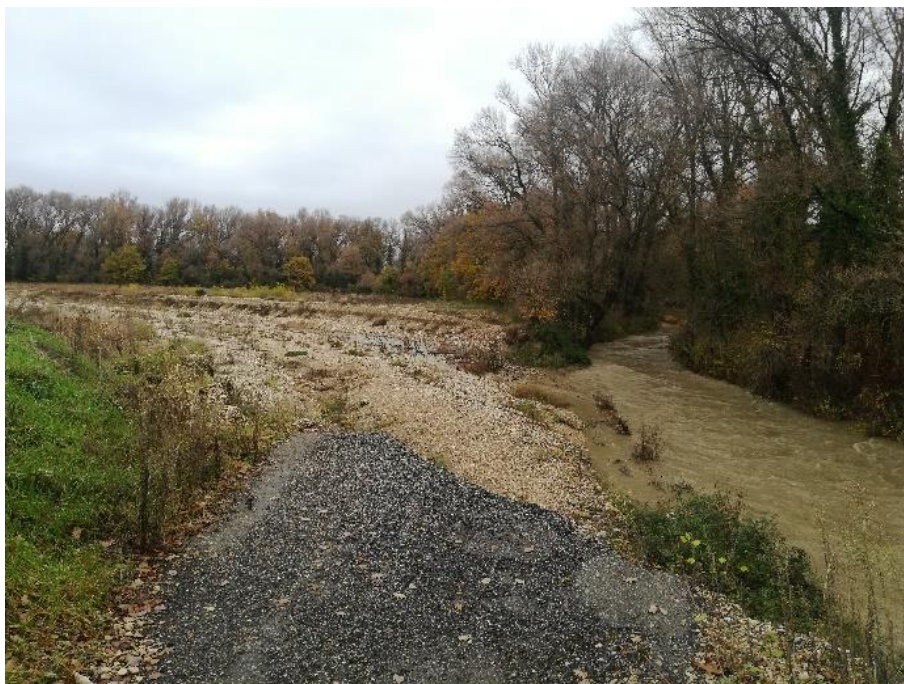
Le tronçon ne présente pas d'enjeu spécifique en lit majeur, hormis le chemin rural situé en rive droite. La crue de 2019 l'a d'ailleurs emporté sur environ 50m aval du méandre justement coupé par les écoulements en crue.

Figure 17 : Chemin rural emporté par la crue de 2019

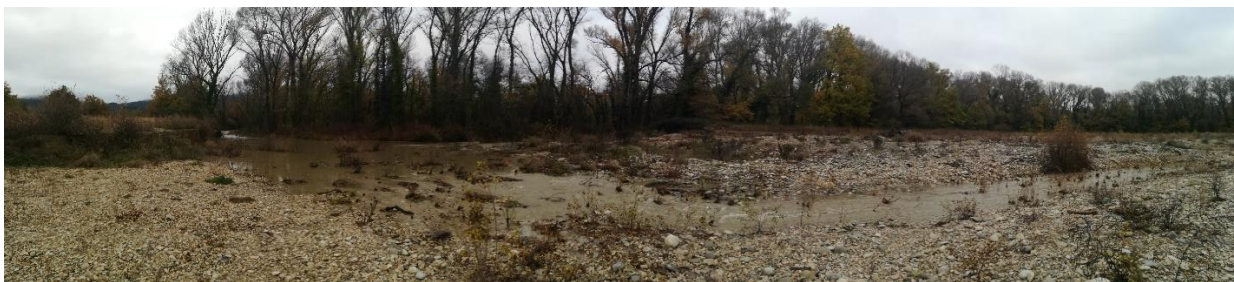
D'un point de vue morphologique, seul ce secteur retient l'attention par le dysfonctionnement qu'a engendré la crue de 2019. Les écoulements ont coupé le méandre et créé un chenal secondaire qui se met en eau dès les crues fréquentes. Bien que ce processus résulte d'un fonctionnement naturel, il est important d'évaluer les conséquences compte-tenu de la présence du chemin rural en rive droite et le pont canal EDF situé plus en aval car à moyen

terme, le méandre peut être définitivement coupé et les boisements situés dans le méandre dépérir. Si le Largue coupe définitivement le méandre, une des autres conséquences serait un réajustement du profil en long par érosion régressive depuis l'aval du méandre. S'en suivrait alors probablement une incision du lit par érosion régressive à l'amont du méandre, qui pourrait déstabiliser la berge déjà pentue qui soutient le chemin rural et déconnecter la ripisylve de la nappe alluviale.

Figure 18 : Entrée du méandre coupée par la crue de 2019

Il est important donc ici d'établir un suivi régulier de l'état du site (visuel et topographique) ainsi que d'une analyse approfondie du fonctionnement éco-hydromorphologique du secteur afin de prévenir tout désordre.

Concernant les aspects éco-hydromorphologiques, il est préconisé une expertise hydraulique et hydromorphologique localisée du secteur du méandre, avec un levé topographique du secteur et un profil en long sur environ 1km en amont du pont canal EDF. L'expertise devra préciser :

- la probabilité que le Largue coupe le méandre à court/moyen/long terme
- l'évolution du profil en long, et la dynamique d'une éventuelle érosion régressive
- les conséquences sur les habitats rivulaires, la stabilisation des berges et la menace sur les enjeux
