**Marché de maîtrise d'œuvre concernant les travaux pour la
restauration des chenaux d'écoulement sur le riu
Bourdoux
et les affluents du Grand Riou de la Blanche**

**Description des travaux envisagés en vue de l'engagement
de la mission de maîtrise d'œuvre
Enveloppe financière pour la programmation**

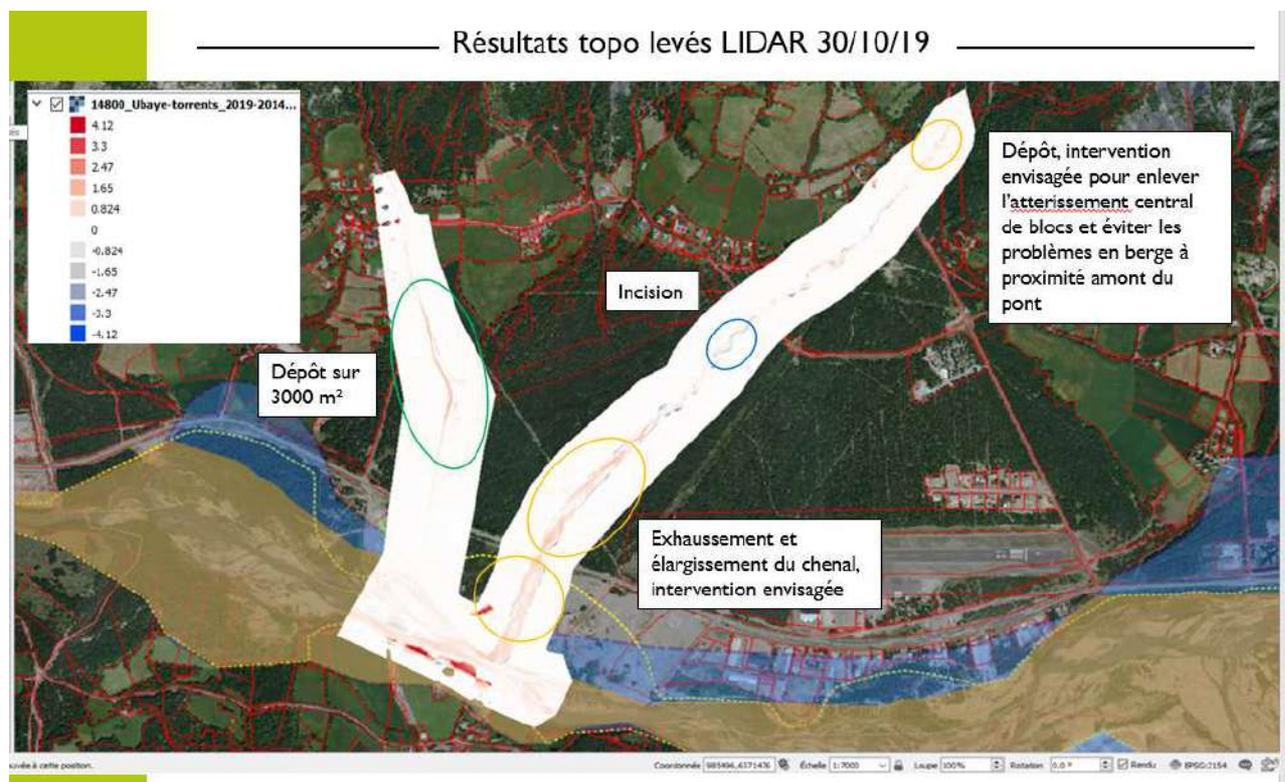
Figure 6 : Comparaison MNT 2014 et 2019

Cette comparaison apporte une bonne vision des évolutions sur l'ensemble du cône de déjection du Riou Bourdoux. Elle confirme les dépôts en amont des seuils de correction torrentielle au niveau du pont de la D609, et sur la partie basse du cône en amont et en aval du pont de la RD900. Cette dernière zone est caractérisée par une pente plus faible à l'approche de la confluence et du lit majeur de l'Ubaye. Une incision marquable du chenal est constatée en aval du pont de la D9. Entre ces zones le chenal montre quelques évolutions diverses altimétriques et latérales mais plus restreintes.

Le rehaussement au niveau du lit de l'Ubaye est relativement restreint (comparaison des niveaux et débits de l'Ubaye entre les deux levés non pris en compte). Certaines zones au sein du lit en aval de la confluence sont légères baisses altimétriques. Les zones rouge foncé sont des remblais réalisés artificiellement.

Sur la partie ouest du cône de déjection, un exhaussement est constaté sur un tronçon du ravin de Peissier (La Lauze). Quelques débordements du chenal vers la zone forestière sont constatés.

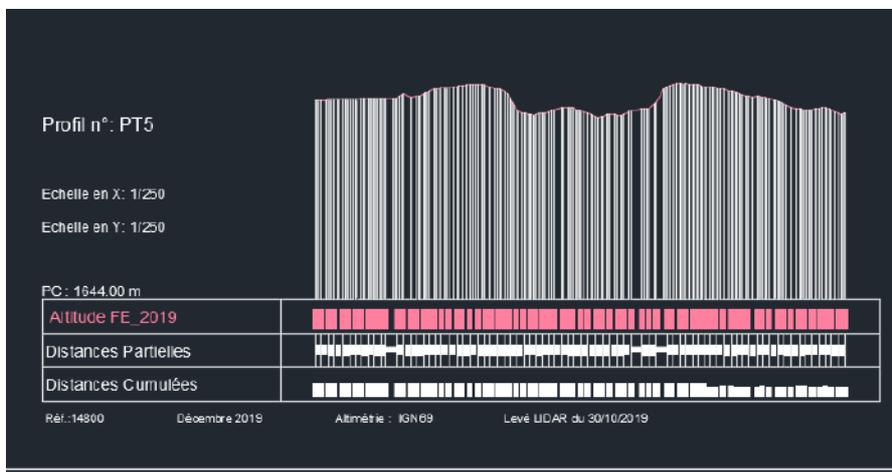
Figure 13 : Ravin du Chastel - section rétablie en travaux d'urgence sur la partie amont du cône - l 8 m * h 1.2 m

Les travaux d'urgence 2019 ont été réalisés selon la connaissance visuelle préalable du chenal et la localisation des berges rive gauche et droite pour rétablir une section d'écoulement raisonnable au sein du lit mineur. Les matériaux ont été mis en berge sur place en limitant l'effet merlon. Les berges sont surélevées par rapport aux prairies voisines, signe d'anciens dépôts de curage jusqu'alors végétalisés. Le chenal a tendance à se percher sur le cône de déjection.

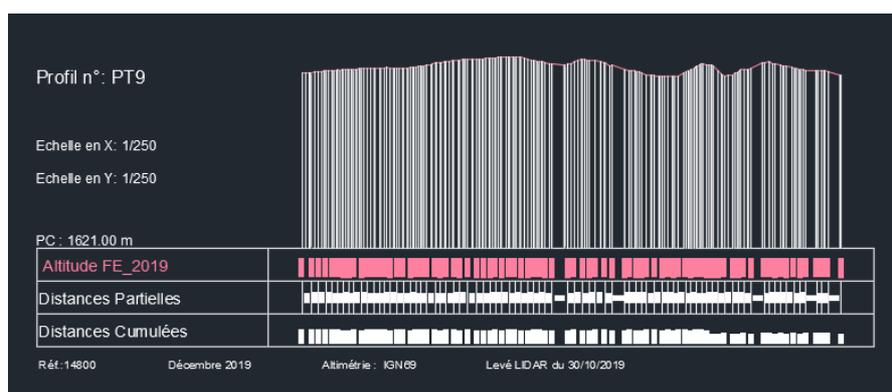
Figure 14 : Ravin du Chastel - partie aval du cône à proximité de la piste

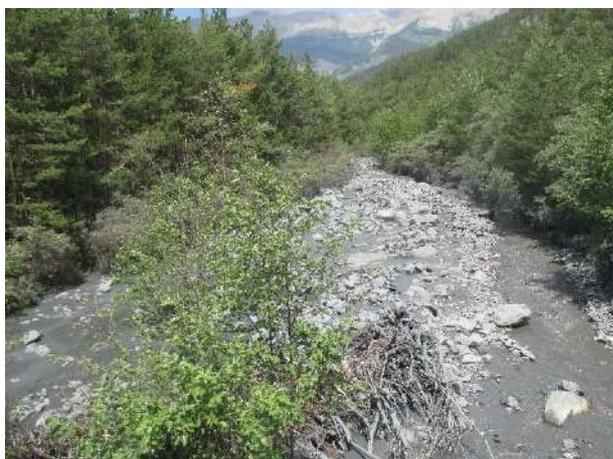
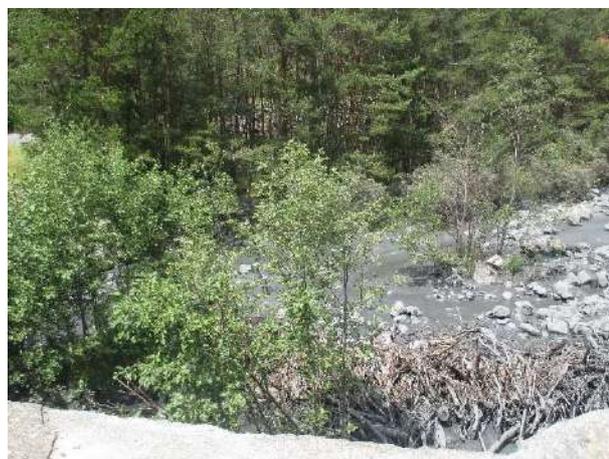
- l'entretien de la section hydraulique sur la partie en amont du pont de la RD609 pour limiter l'érosion en berge (pont et route à proximité) en limitant l'atterrissement central et l'augmentation de sa granulométrie ;

Figure 17 : atterrissement amont

- **Intervention sur l'atterrissement en amont du pont de la D609.** L'objectif est de limiter la fixation du banc et sa taille de granulométrie pour éviter des érosions en berge, ici à proximité d'enjeux. Il s'agit de régaler les matériaux sur la section, d'en retirer une partie notamment des plus gros blocs. Retrait maximal d'environ 215 m³. Les matériaux sont acheminés vers un dépôt définitif ou remis dans le lit du Riou Bourdoux en aval du seuil 2 (accès délicat, mais intérêt de maintien de blocs vers la zone incisée en aval).

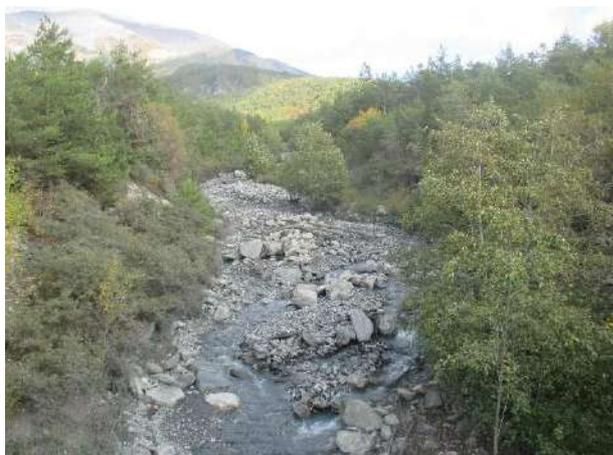
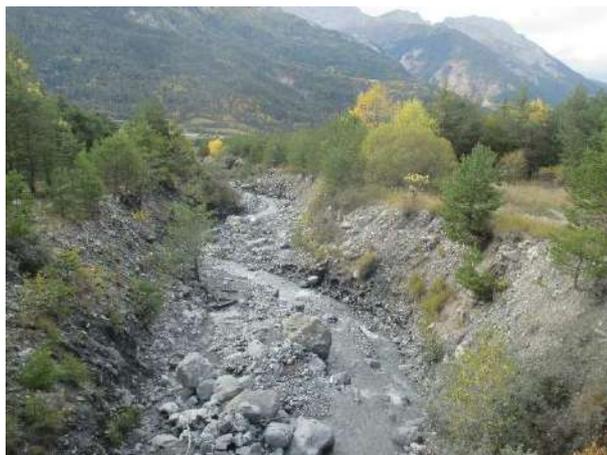
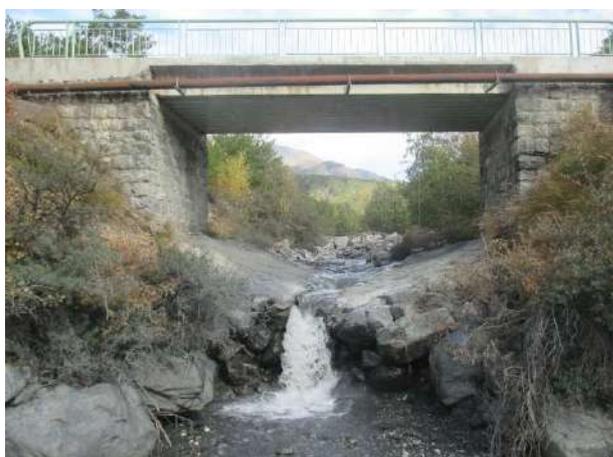
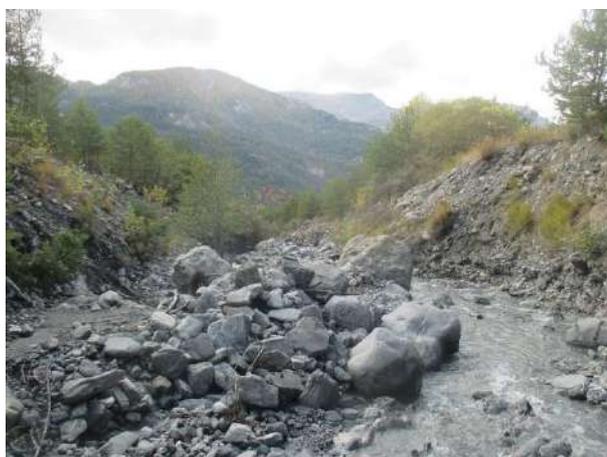
Pont de la RD900, lidar 2014 : section de 12 m² pour un tirant d'air actuel de l'ordre de 2,20 m. Tirant d'air initial du pont est en moyenne de 2,60 m et que le fond du lit est recouvert d'un radier bétonné. Cote objective : 1 111.81 m (20 cm au-dessus du radier béton) soit un tirant d'air de 2.40 m.

Quelle que soit l'hypothèse, les modalités de déroulement de travaux seront étudiées. Le curage par l'arasement d'atterrissements au niveau du profil d'étiage sera privilégié notamment en s'écartant du pont. Les pentes à restaurer et les volumes à gérer seront ajustées en considérant la consigne spécifique au niveau du pont de la R900 avec un calage du lit à 1 111.81 m.

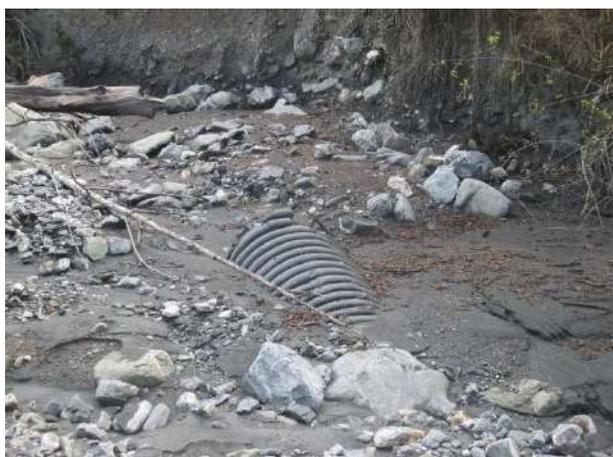
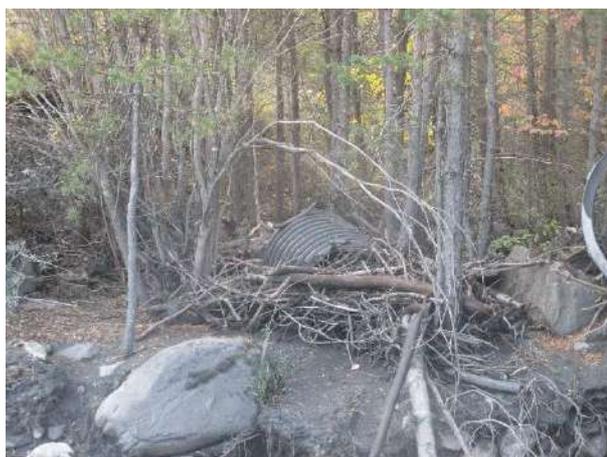
Figure 26 : déchet, passage de chantier dégradé suite à la crue issu de la crue

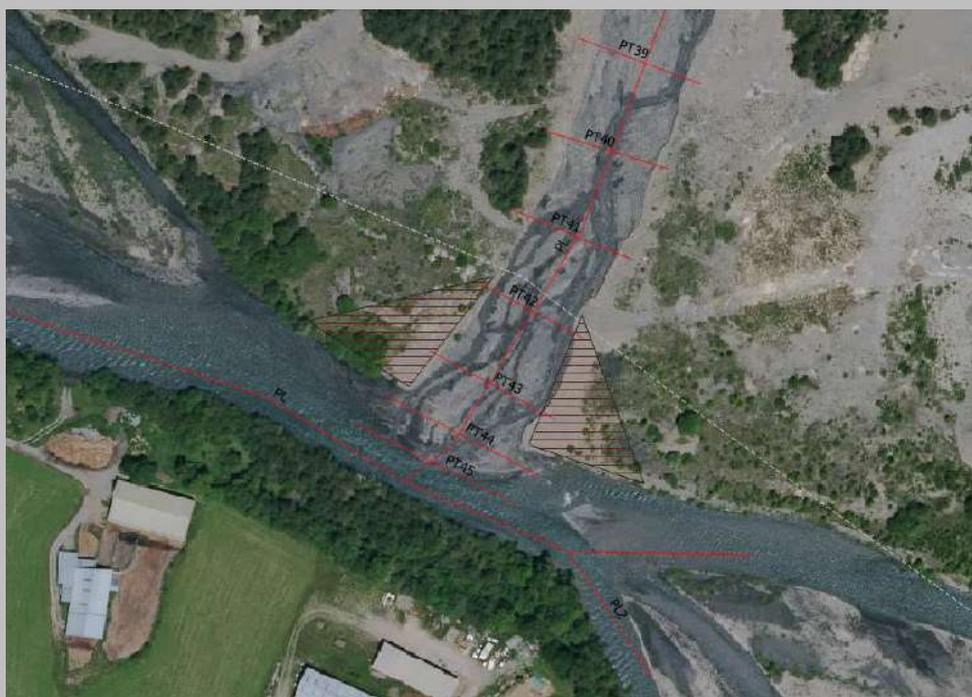
Figure 31 : zones potentielles à araser au niveau de l'Ubaye et du Riou Bourdoux

Le lit et les sédiments en aval du profil 42 sont laissés tel quels pour une reprise par l'Ubaye. Une attention pourra être portée sur la mise à niveau de l'Ubaye des berges du Riou Bourdoux à proximité de la confluence, en rive gauche et plus particulièrement en rive droite pour améliorer cette confluence.

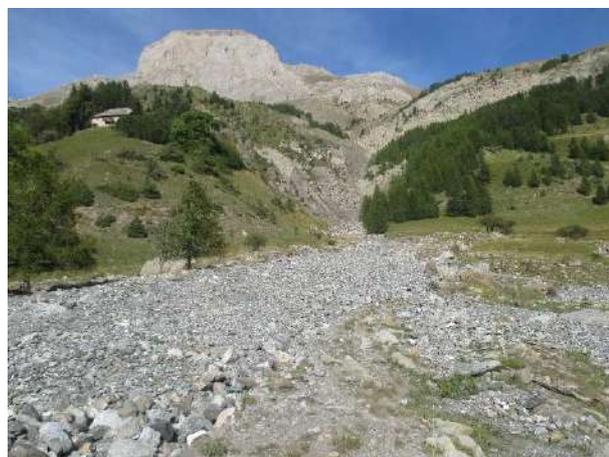
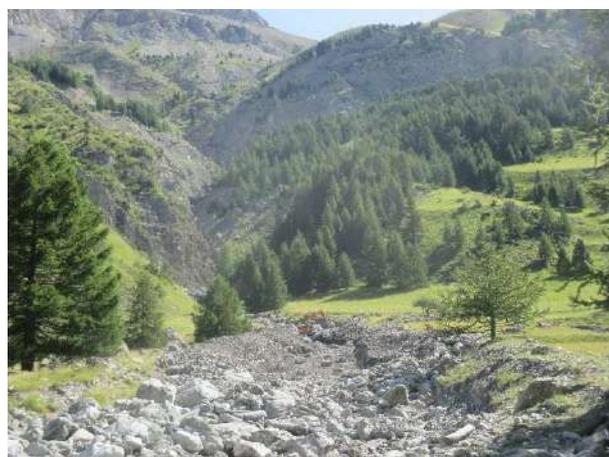
Le chenal était rempli de sédiments de granulométrie relativement petite, au moins en surface. Un débordement a eu lieu lors de la crue du mois d'août 2018, avec des écoulements et dépôts de pierres dans la prairie rive gauche. Ces écoulements ont traversé la piste en contre-bas et se sont renouvelés en juillet 2019.

Figure 34 : partie supérieure du cône, point de débordement en rive gauche du chenal pré établi

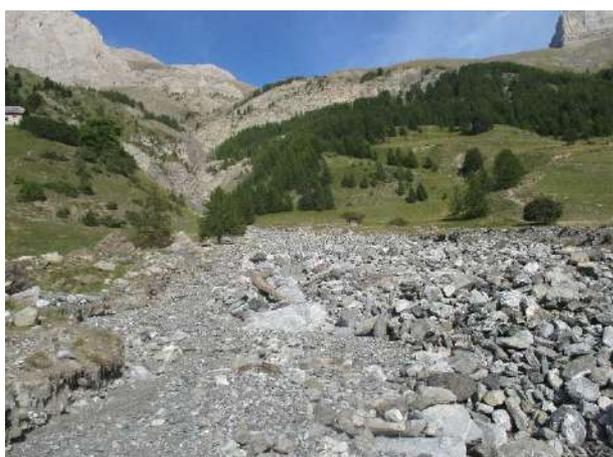
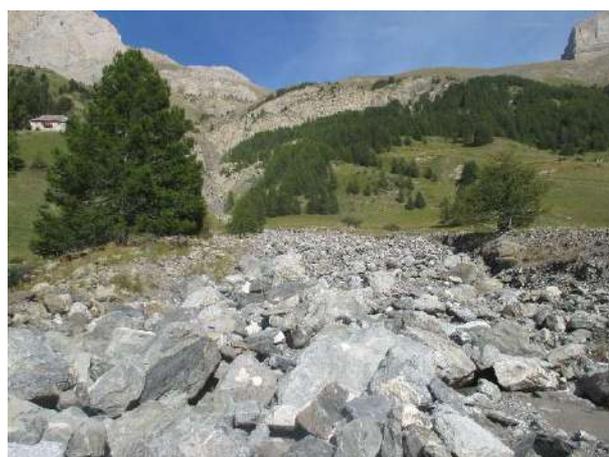
Un amas de blocs (de tailles moyennes) était présent en limite aval de cette zone.

Figure 35 : amas de blocs en aval du segment

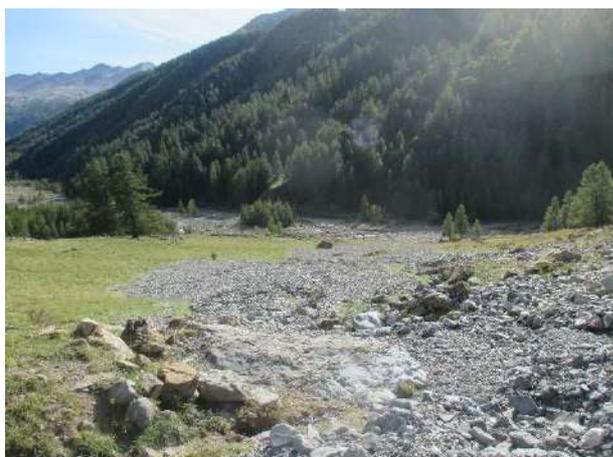
Figure 37 : débordement en amont du cône

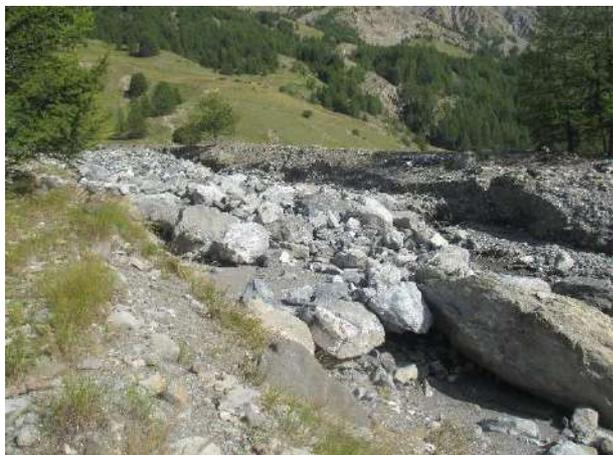
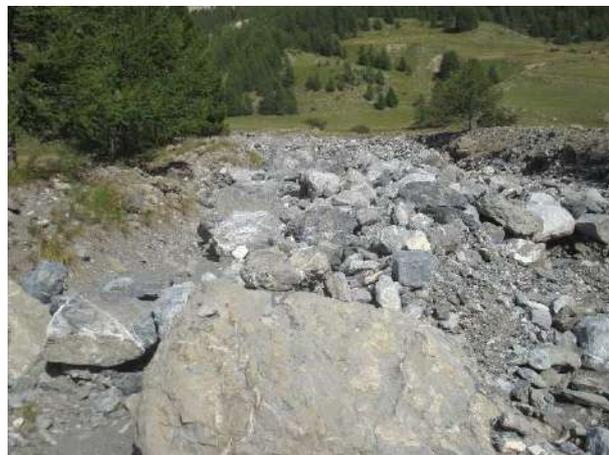
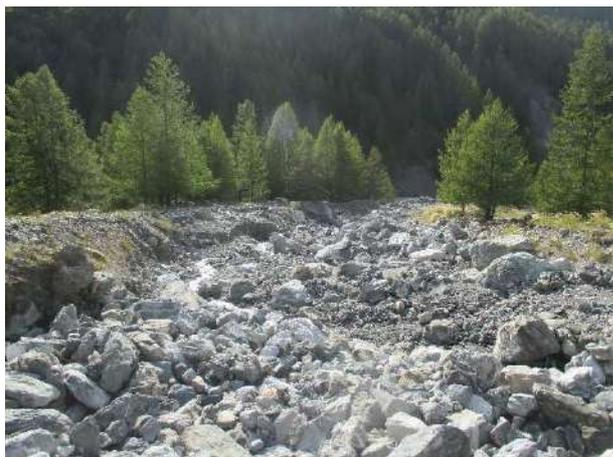
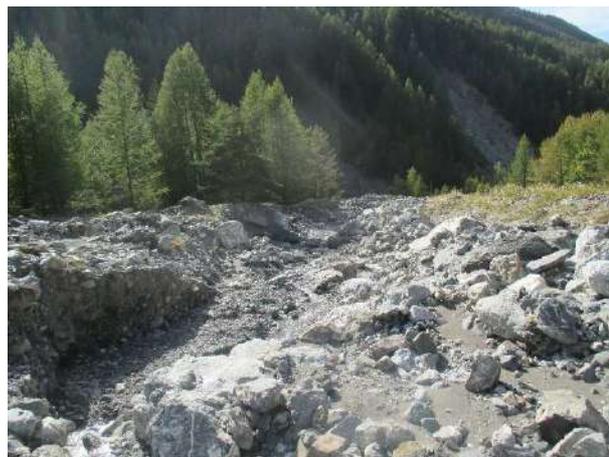
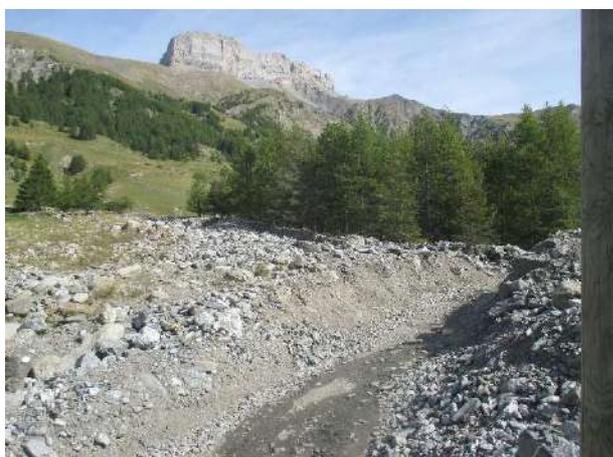
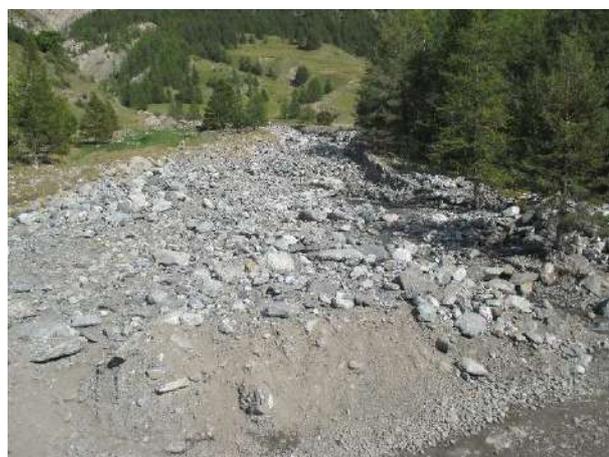
Sur cette zone, on constate des amas de blocs de tailles importantes sur la largeur du lit ou sur une partie. Entre ces amas ou caler sur une rive, les écoulements ont reformés un thalweg plus profond. La section du chenal à l'amont immédiat de la piste est relativement réduite.

Retrait d'une partie des blocs de grandes tailles sur la zone d'accumulation dense (d'un tiers à la moitié des blocs).

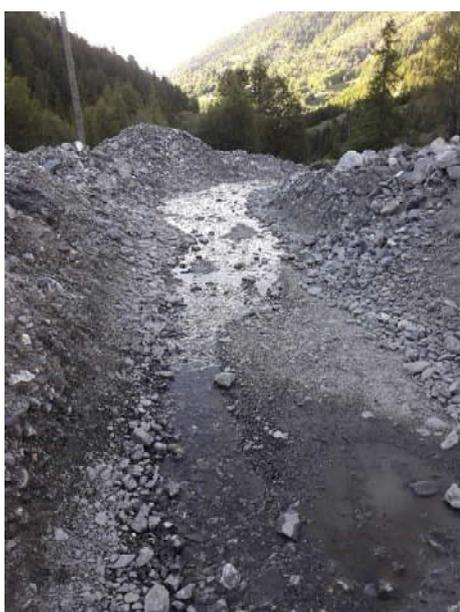
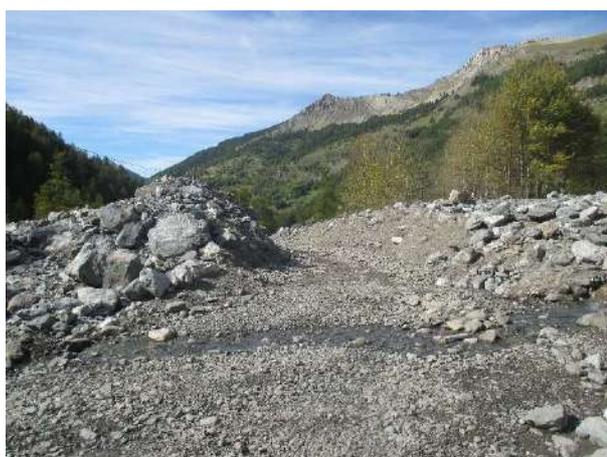
La piste a été rétablie au travers des dépôts liés aux orages. Les matériaux ont été mis en tas sur sa bordure aval. Au niveau du gué, une partie des écoulements reprend la piste pour retourner vers le Grand Riou de la Blanche via un chenal secondaire.

Réouvrir la section du chenal au niveau du gué (amont et aval immédiat, et plus en aval qu'en amont).

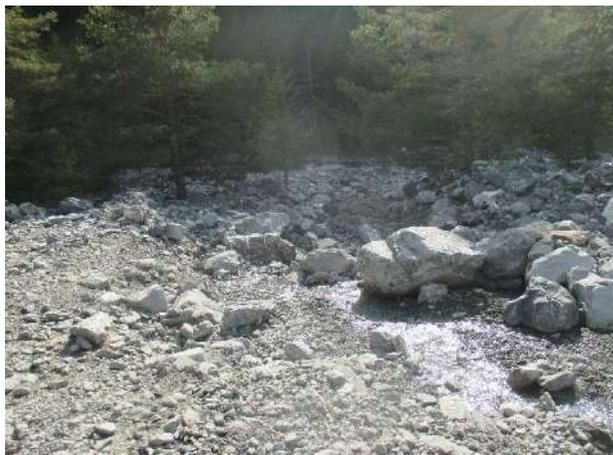
Les eaux s'écoulent sur la partie rive gauche du cône de déjection. Un chenal d'une largeur minimum est présent.

Figure 47 : chenal minimum en rive gauche

Descente du profil au niveau de la piste. Rétablissement d'une pente entre la piste et le Grand Riou de la Blanche (amas de blocs important notamment sur les 20 m en aval de la piste). Retrait d'une partie des matériaux et régalage d'une autre vers le Grand Riou de la Blanche en s'étalant vers l'aval. Au-delà des 20 m de la piste (matériaux plus facilement repris), régalage modéré des matériaux vers le Grand Riou de la Blanche en s'étalant vers l'aval, hors lit en eau.

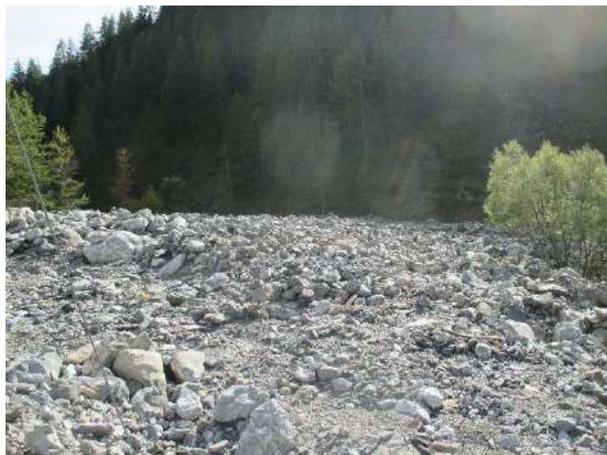
Figure 48 : matériaux déposés en aval de la piste

Retrait des matériaux en surélévation issus de la réouverture de la piste.

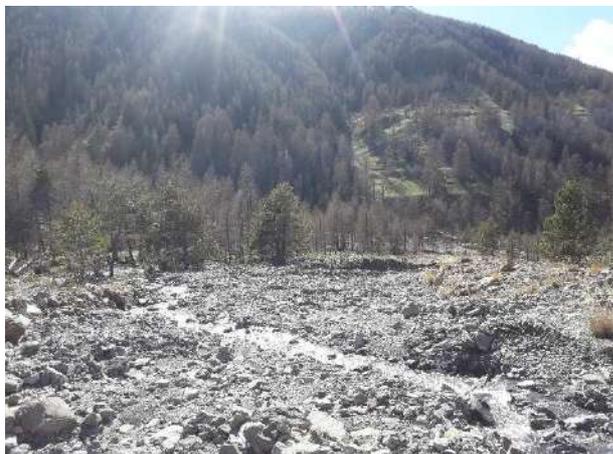
Figure 53 : débordement hors du chenal préétabli

Reformation du chenal sur la zone d'accumulation et de débordement par régalinge et mise en merlons modérée ou export. (Accumulation au niveau des profils en travers levés).

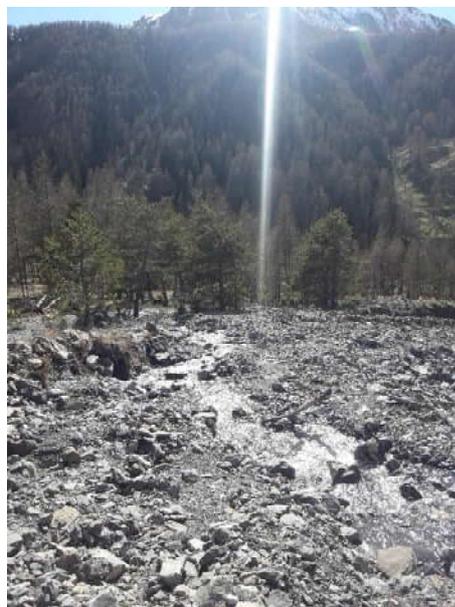
Figure 54 : divagation sur le cône de déjection

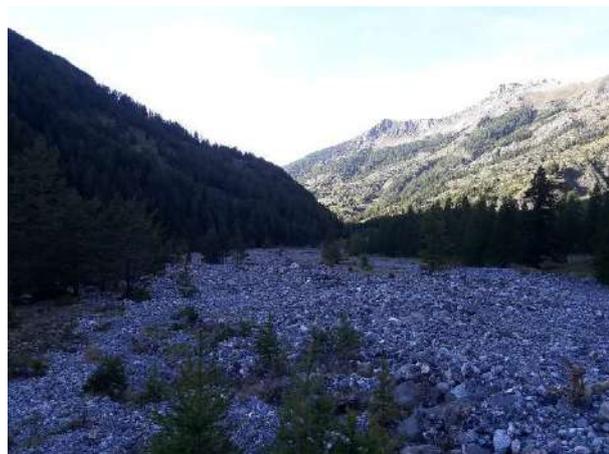
Figure 58 : dépôts sédimentaires de matériaux grossiers en aval de la piste au centre du cône

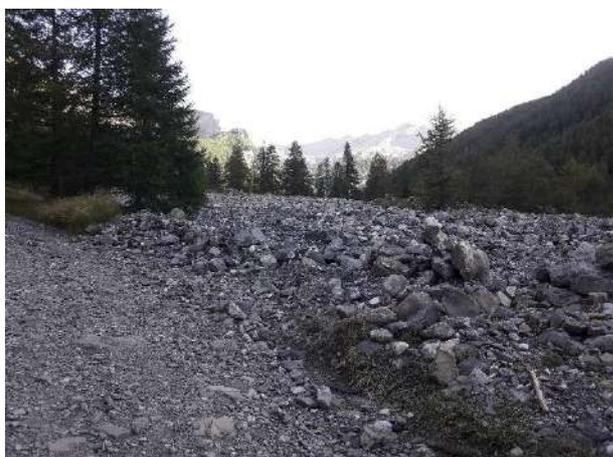
Figure 59 : aval de la piste, débordement lit préétabli vers la piste en rive droite
