Programme de restauration hydromorphologique de la Gisèle aval

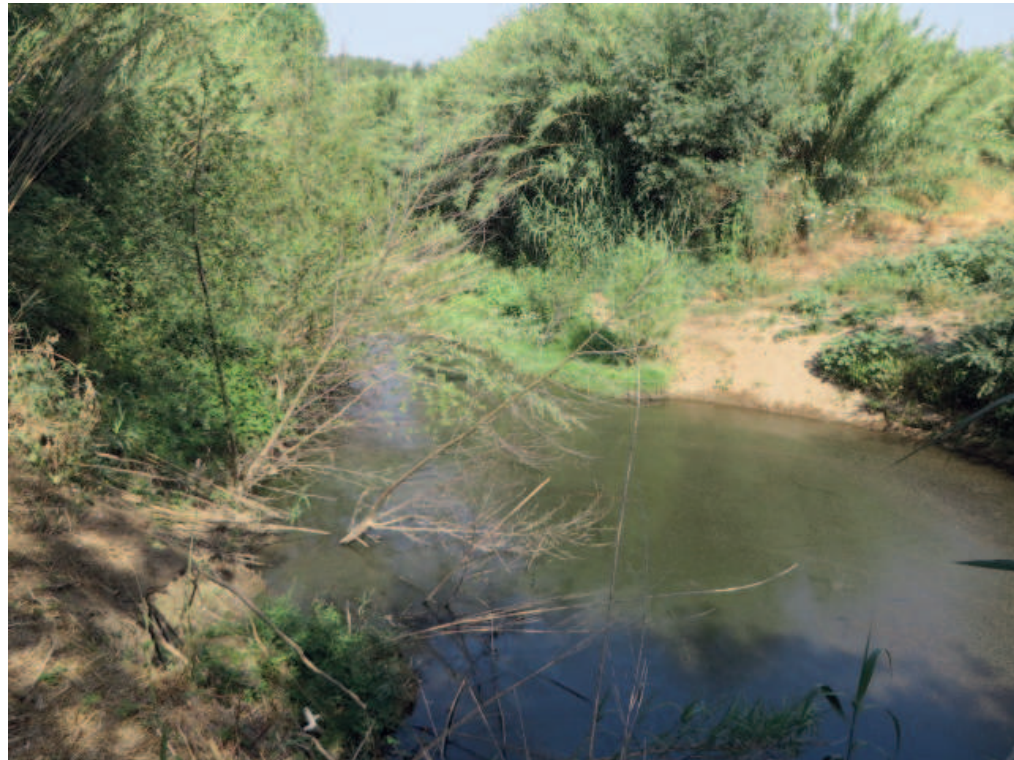
Photo 1

Rupture digue-merlon après STMI (photo prise depuis la rive gauche)

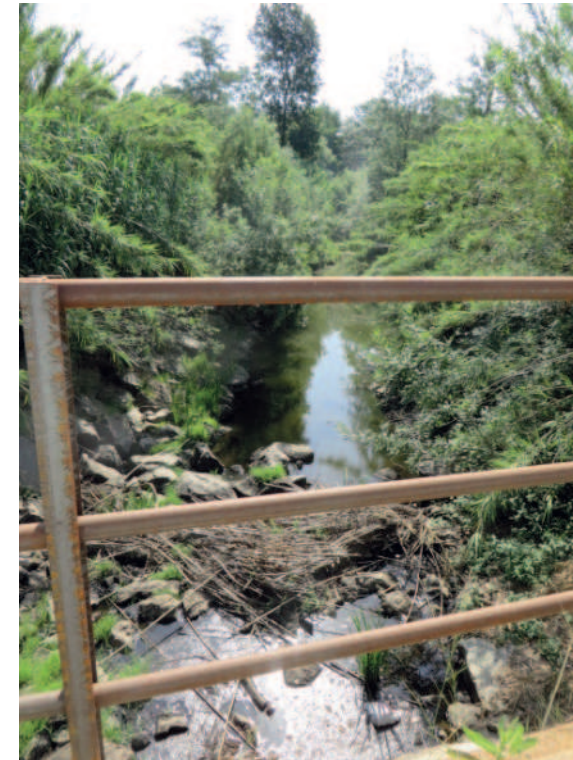
Photo 2

Pont des Ajusts et seuil associé

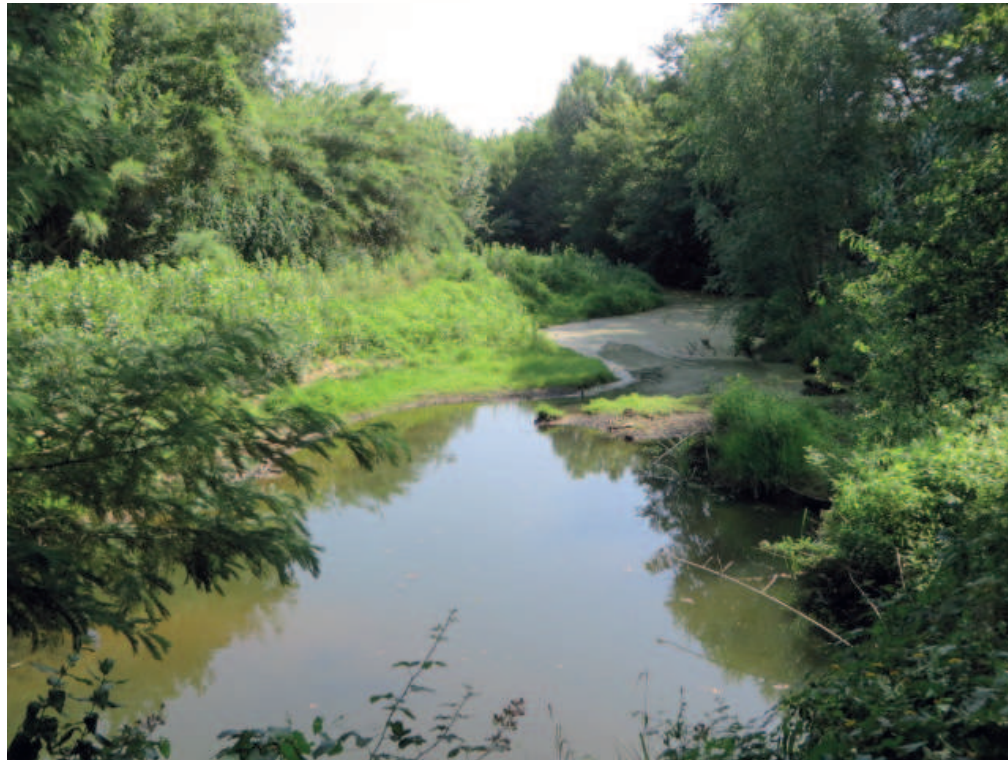
Photo 3

Amont zone d'activité de Font-Mourier, parking GIFI (photo prise depuis la rive gauche)

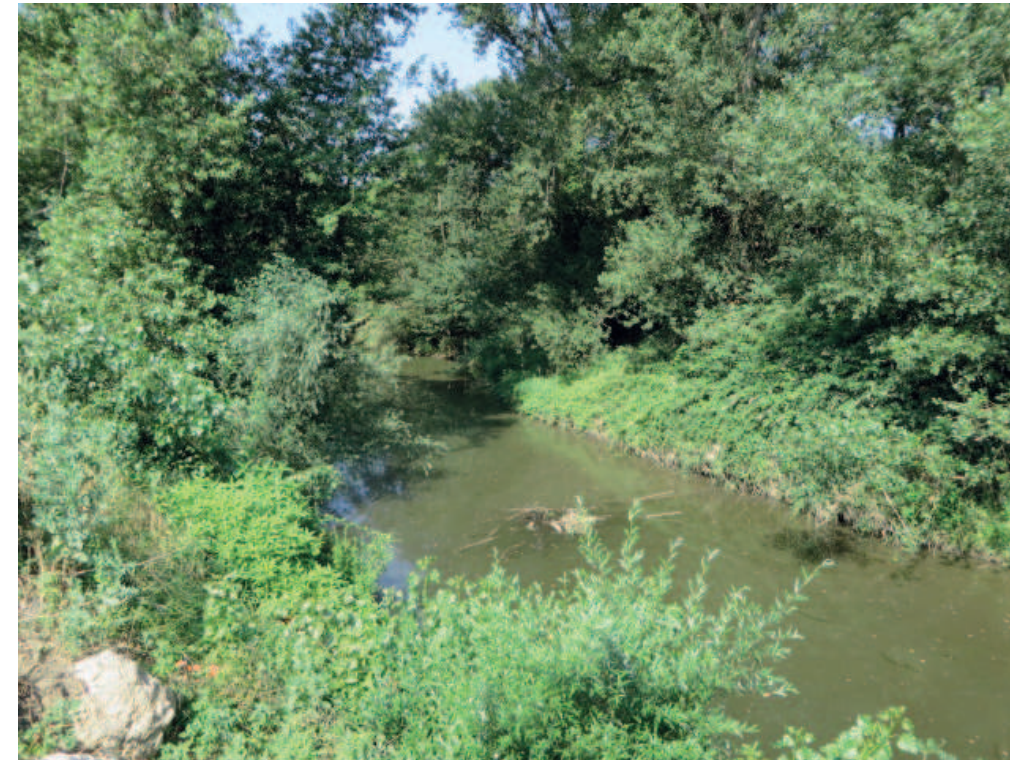
Photo 4

Zone d'activité de Font-Mourier, parking Carrefour (photo prise depuis la rive gauche)

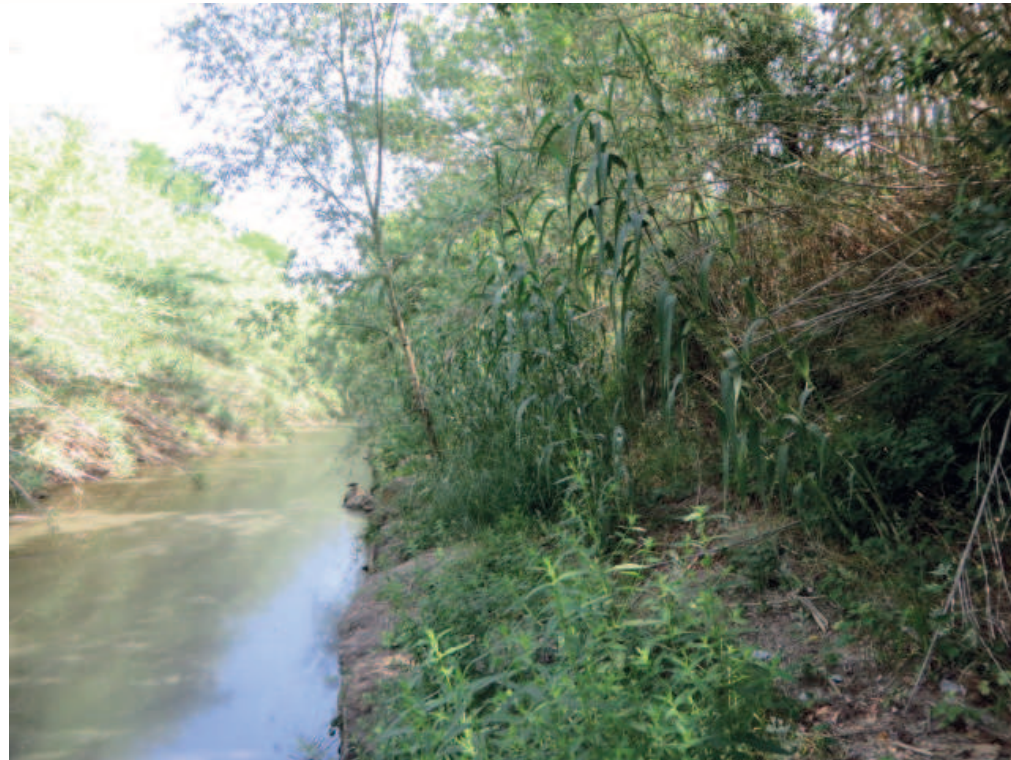
Photo 5

Aval zone d'activité de Font-Mourier, parking Bonobo (photo prise de la rive gauche)

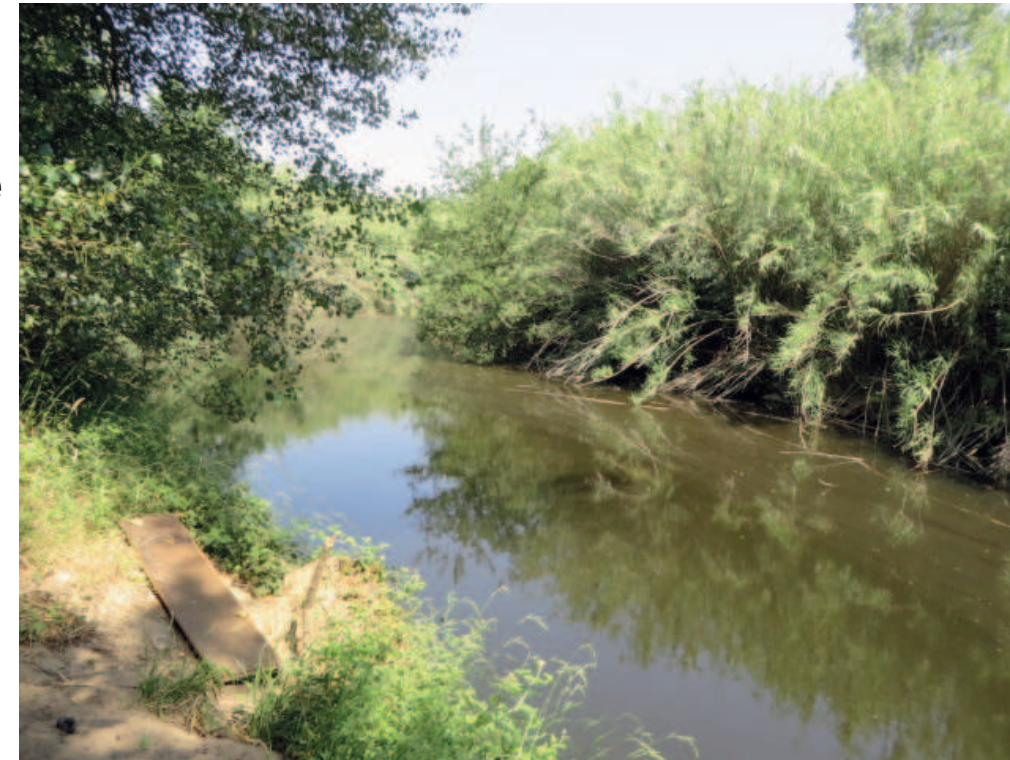
Photo 6

Berges naturelles d'une parcelle en vignes (photo depuis la rive droite)
