Proposition d'actions pour la restitution des corridors biologiques

Déclinaison sur le secteur Centre Var
(secteur prioritaire du SRCE n°5)

N°54 - JUILLET 2020

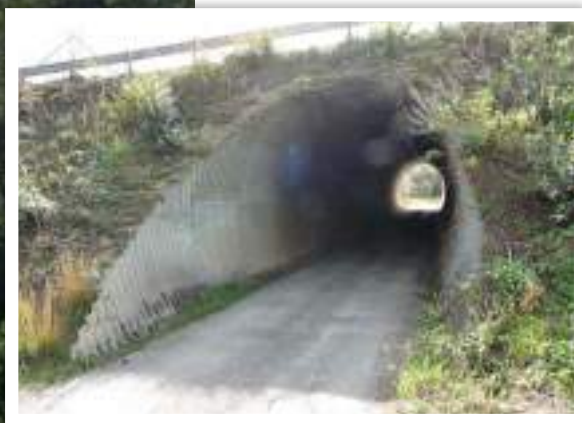
Ouvrage n°2 © Micaël GENDROT

Il s'agit d'un ensemble composé d'une buse ARMCO permettant le passage d'une route communale à laquelle est accolée à l'est une buse ayant une fonction hydraulique. La buse ARMCO présentant un diamètre de 4 m est praticable pour la faune mais à cause de la circulation automobile locale elle reste un passage avec une fonctionnalité moyenne. L'entrée nord de la buse adjacente, d'un diamètre de 1,10 m, est dans la continuité d'une buse située sous la route communale parallèle à l'autoroute. Son accès sud est à curer. Cette buse est moyennement fonctionnelle.

Des excréments de petits rongeurs ont été notés à son entrée.

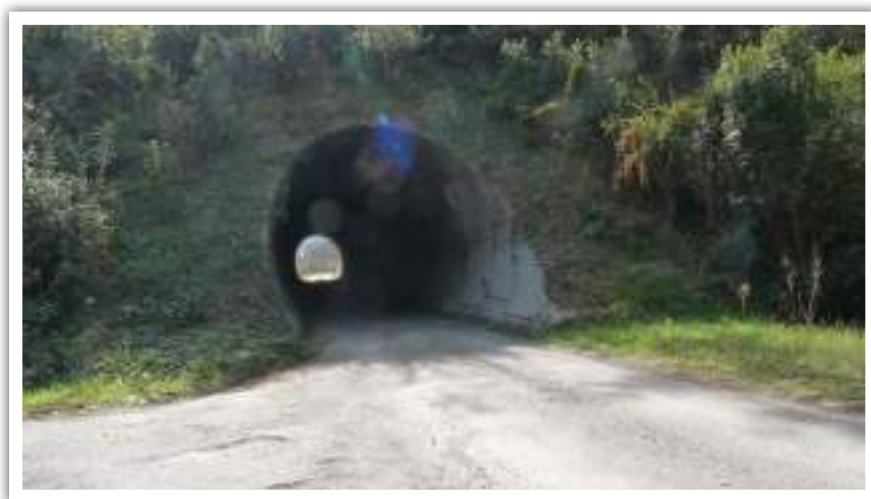
Ouvrage n°7 © Micaël GENDROT

Il s'agit d'une buse ARMCO, accompagnée d'un Sanglipass. Des traces de Sangliers ont d'ailleurs été notées à proximité. L'ouvrage est moyennement fonctionnel en l'état à cause du passage d'une route communale (à faible circulation).

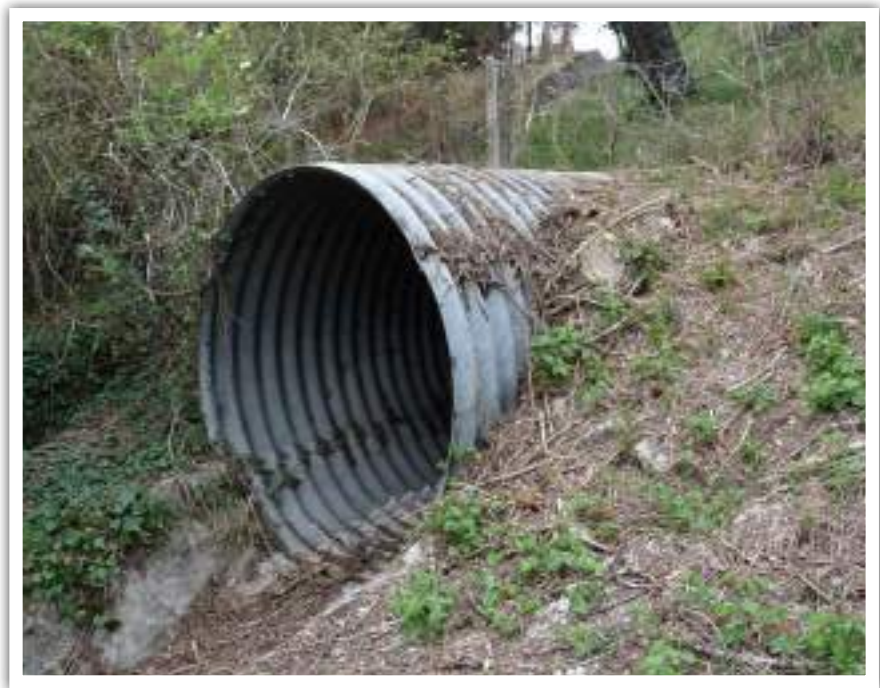
Les caractéristiques techniques de l'ouvrage sont identiques à celles de l'ouvrage précédent. L'ouvrage est constitué d'une buse avec cuvelage métallique (ARMCO) mesurant 1,6 x 1,9 m. L'entrée nord du passage est situé dans une pinède comportant un sous bois dense. Le vallon est bien marqué, l'accès à son fond est difficile à cause de la densité de la végétation. La buse traverse également le chemin communal parallèle à l'A8. L'extrémité sud de la buse débouche dans un fossé béton peu profond, aisément franchissable par la mésofaune, le vallon traverse ensuite des terrains privés, comportant des pâtures et des boisements. La fonctionnalité de l'ouvrage est bonne, mais elle peut être encore améliorée par l'ouverture de layons côté nord dans les ronciers afin de faciliter l'accès aux animaux de grande taille.

Côté sud de l'ouvrage n° 15 © Micaël GENDROT

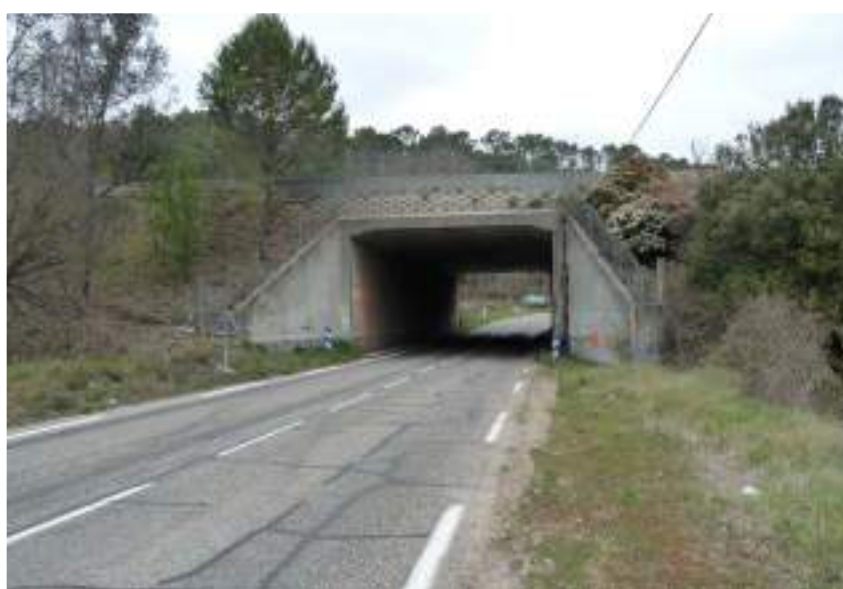
Le passage inférieur permet le passage de la RD24 sous l'autoroute. Un trottoir étroit (50 cm) est présent de chaque côté de la chaussée. La circulation sur cette route entraîne des causes de mortalité et un dérangement important de la faune. L'ouvrage présente donc une perméabilité faible.

Passage de la RD24 sous l'A8 © Micaël GENDROT

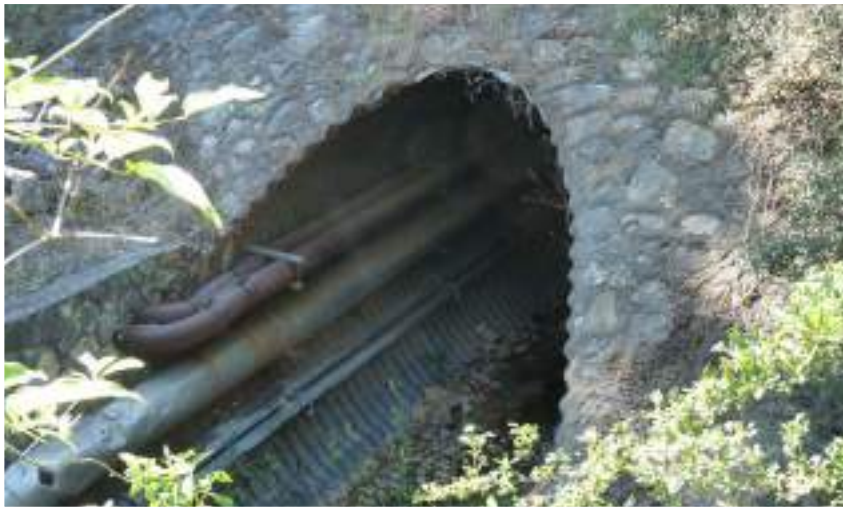
L'ouvrage, une buse de type ARMCO de grand diamètre, permet le passage du Réal Martin sous l'A8, au niveau du quartier de la Gueiranne. L'ouvrage n'a pas été visité à cause de la présence des clôtures délimitant l'emprise autoroutière. Son extrémité sud est libre d'accès et se trouve dans l'alignement d'une buse sous un chemin privé en terre. En aval le petit cours d'eau est difficile d'accès pour la faune, en effet son lit serpente entre des habitations, les berges sont

majoritairement remplacées par des murs verticaux. Côté nord le lit du Réal Martin est très embroussaillé, et les berges sont abruptes. A priori seule la petite faune peut s'y frayer un chemin. L'ouvrage en lui-même est fonctionnel, mais compte-tenu du contexte environnant la continuité écologique assurée par l'ouvrage est faible.

Passage du Réal Martin sous l'A8 © Micaël GENDROT

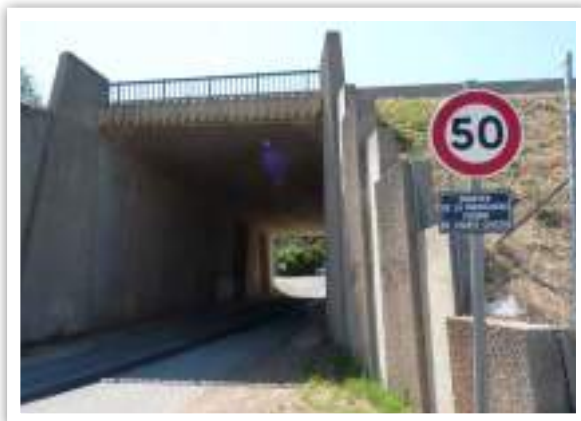
Ouvrage n°3 © Micaël GENDROT

L'ouvrage est associé avec une buse de 1 m de diamètre ayant une vocation hydraulique. Le passage est non fonctionnel pour la faune, à cause de la présence d'un seuil important côté est. Le terrain côté ouest est clôturé mais accessible à cause de plusieurs portions de grillage manquantes.

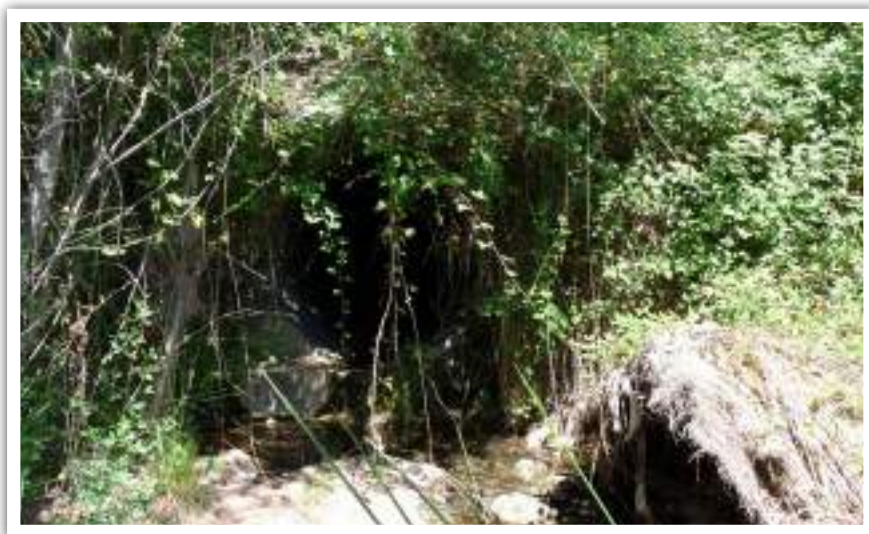
Ouvrage n°8 © Micaël GENDROT

L'ouvrage hydraulique permet l'écoulement sous le talus autoroutier d'un valon affluent au Riau Tort. Il s'agit d'une buse avec un cuvelage métallique (buse ARMCO). Cet ouvrage est faiblement fonctionnel d'une part à cause de la présence d'un écoulement une bonne partie de l'année, et d'autre part la présence d'un seuil à l'amont et d'une laune décourage le passage de la petite faune.

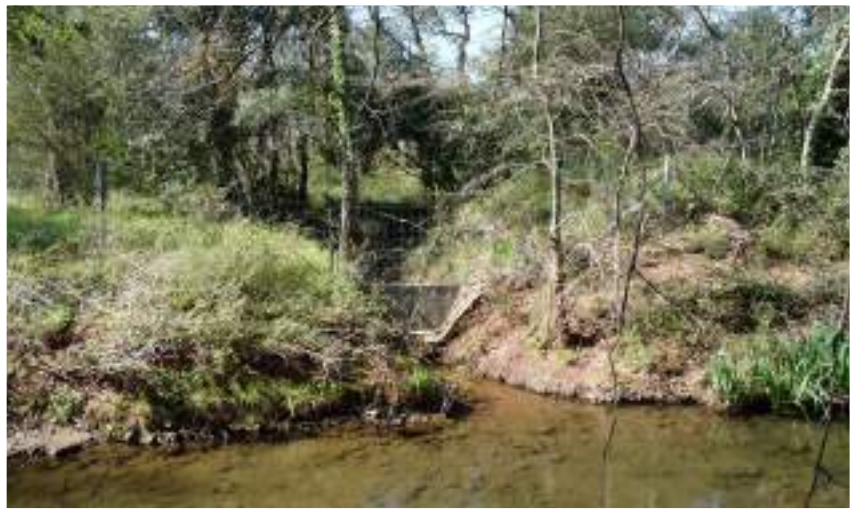
L'ouvrage est une buse traversant l'autoroute. Le passage est à sec hors période de pluie mais il se montre non fonctionnel à cause de la connexion du ruisseau avec le Riau Tort : d'une part la zone située à l'est de l'autoroute, en rive gauche du Riau Tort est enclavée par une clôture, d'autre part afin de garantir que la faune sauvage ne pénètre pas au niveau du délaissé autoroutier une plaque basculante a été posée sur le fil d'eau. Le site pourrait être rendu fonctionnel par suppression de la plaque basculante et déplacement des clôtures au plus près de la chaussée.

Débouché de l'ouvrage n°10 au niveau du cours d'eau du Riau Tort © Micaël GENDROT

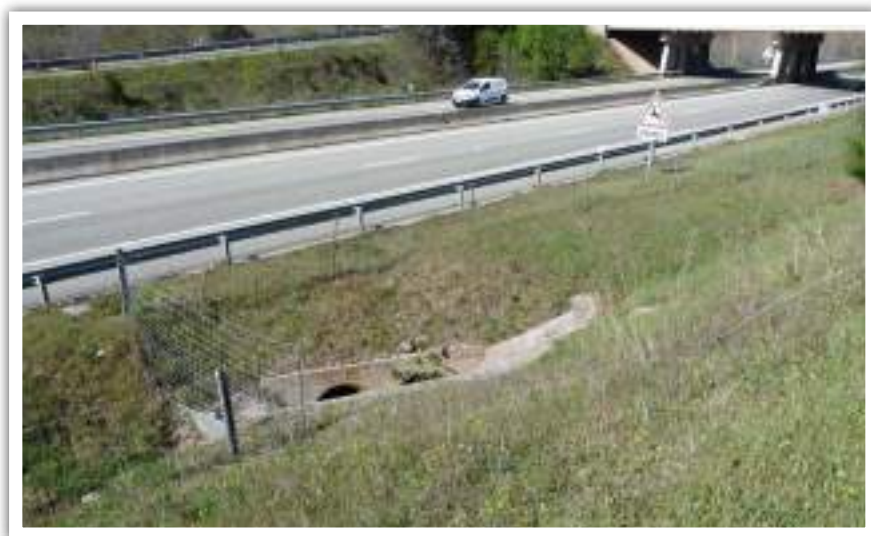
L'ouvrage se trouve quasiment au pied du pont routier de la RD33. Il est constitué de deux buses parallèles d'un diamètre de 1 m, recueillant les eaux de ruissellement provenant des talus et des fossés de drainages en bord d'autoroute. Les têtes d'ouvrages sont situées de part et d'autre à l'extérieur de l'emprise autoroutière clôturée. L'accès pour la faune est toutefois difficile à cause du profil des talus et de la présence côté ouest de la RD233. Côté est la double buse traverse le chemin du Taco. La fonctionnalité de l'ouvrage est évaluée comme moyenne.

Double buse de l'ouvrage n°12, vu côté est, entre l'A57 et le chemin du Taco, au niveau d'une ouverture à ciel ouvert © Micaël GENDROT

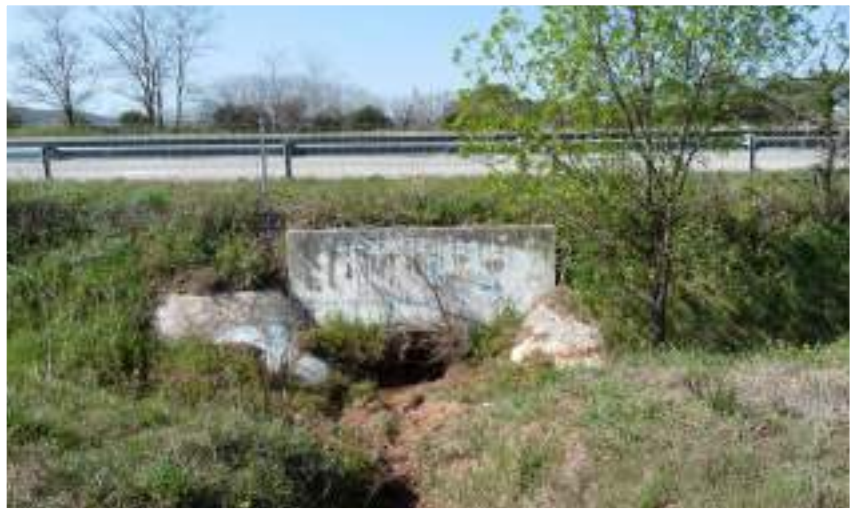
L'ouvrage est faiblement fonctionnel à cause de son obstruction partielle. Il est donc préconisé de procéder à son curage.

Ouvrage n°14 constituée d'une buse à demi-obstruée © Micaël GENDROT

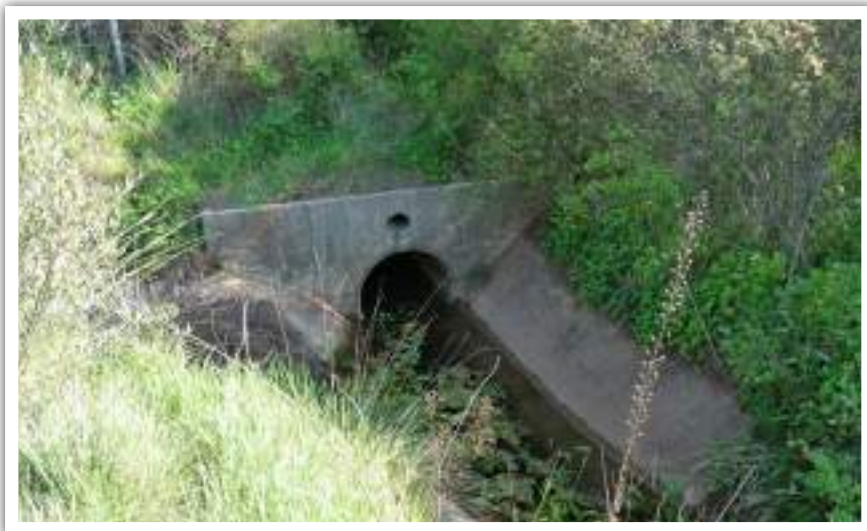
La buse mesure 80 cm de diamètre. Comme les ouvrages n°12, 13 et 14, une buse dans le même alignement permet le passage sous le chemin du Taco. La fonctionnalité de l'ouvrage est faible durant une partie de l'année à cause d'une stagnation d'eau en sortie ouest, l'eau doit rester présente longtemps car des plantes aquatiques trouvent les conditions pour s'y développer. Côté est la buse se trouve à moitié obturée par des sédiments.

Buse au niveau du talus ouest. Une nappe d'eau stagne, permettant le développement de végétaux aquatiques © Micaël GENDROT

La stagnation d'eau peut être utilisée par différentes espèces (amphibiens par exemple), aussi il n'est pas préconisé d'intervenir.

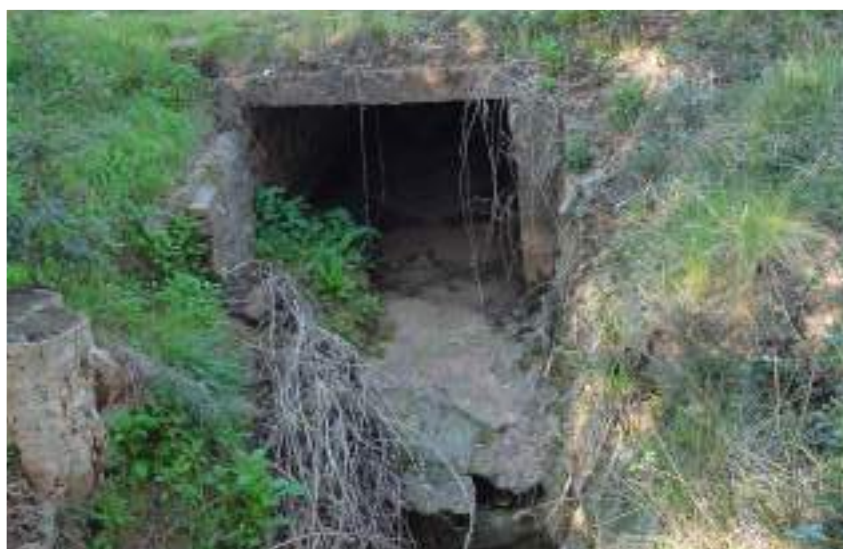
Ouvrage n°3 © Micaël GENDROT

L'ouvrage est constitué d'un dalot de 1,5 m de large pour 1 m de haut. Bien qu'apparemment à sec une grande partie de l'année (l'eau s'infiltré dans le sol en amont de l'ouvrage), l'ouvrage est moyennement fonctionnel à cause de la présence d'un seuil en sortie (côté sud), lié au surcreusement de l'eau. Il est donc préconisé de recalibrer en pente douce le lit du ruisseau côté sud. Pour faciliter la canalisation de la faune vers l'entrée de l'ouvrage il est également préconisé la création de dispositifs pour canaliser la faune (clôtures ou GBA doublées de haies de chaque côté de la route sur environ deux fois 100 ml).

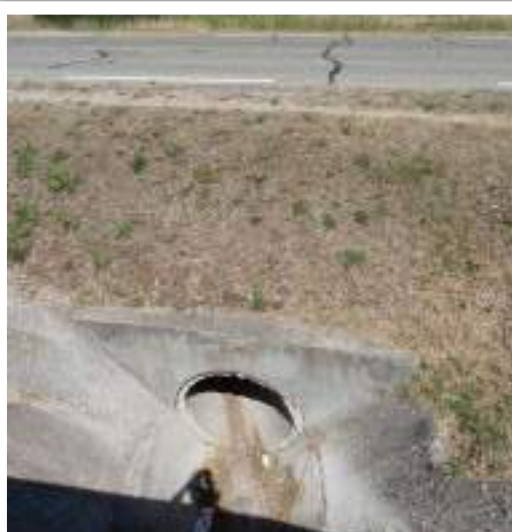
Ouvrage n°12 © Micaël GENDROT

L'ouvrage est situé dans le prolongement d'une buse traversant le talus autoroutier (voir fiche A57), après un seuil et un avaloir recueillant les eaux d'un fossé entre le pied du talus de l'A57 et la RD558. A cause de cette configuration, de l'ouverture du milieu autour de la chaussée qui ne canalise pas la faune vers l'ouvrage et du fait du faible diamètre de la buse, le passage sous la chaussée est faiblement fonctionnel.

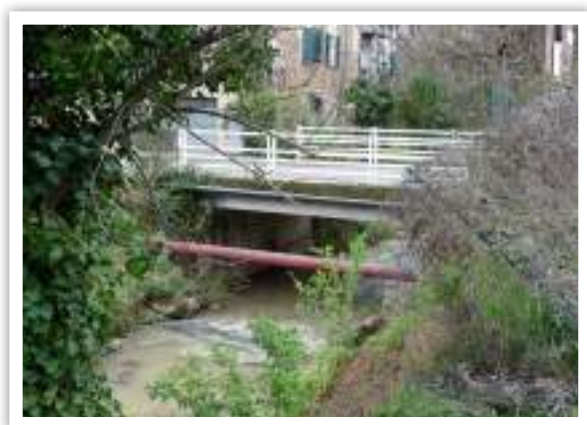
Ouvrage n°3 © Micaël GENDROT

Il s'agit d'un pont de 2 m de haut sur 5 m de large environ, permettant le franchissement de la Ribeirotte par une voie communale. Le secteur est occupé par un habitat pavillonnaire, mais la présence de parcs et les rives de Ribeirotte en partie occupées par une ripisylve dégradée sont favorables à la circulation des animaux.

La fonctionnalité de cet ouvrage conditionne la fonctionnalité de l'ouvrage n°4, 60 m en amont.

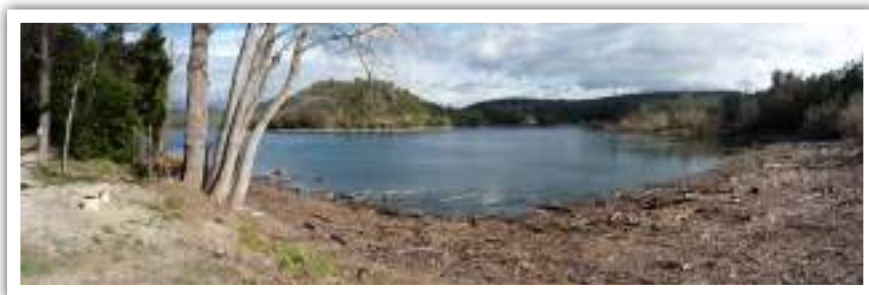
Une seconde zone potentiellement favorable est située sur la rive opposée, au niveau de l'embouchure de l'Issole (commune de Cabasse). Le même constat peut être fait que pour la précédente zone. Les solutions possibles sont un peu différentes à cause de l'apport d'eau et de sédiments de l'Issole. Cette queue de retenue pourrait être individualisée par une digue submersible afin de conserver un niveau d'eau constant.

Berge du lac de Carcès au niveau du parking © Micaël GENDROT

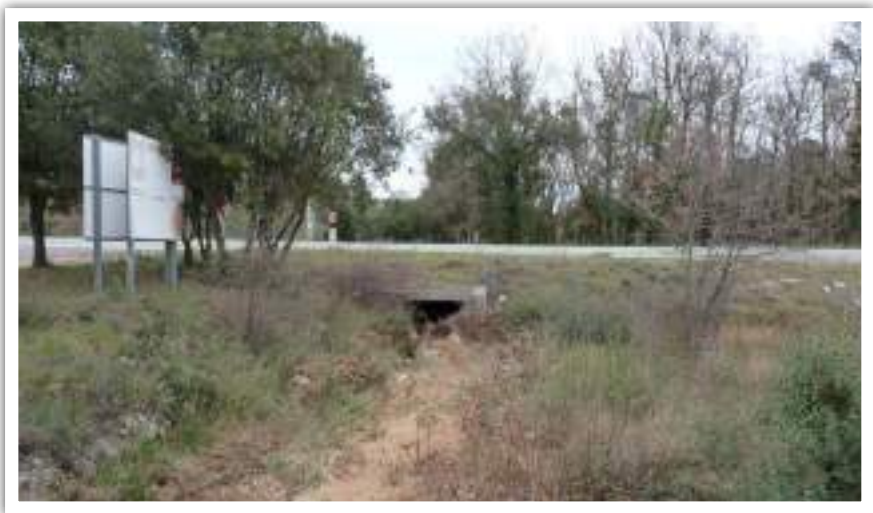
Ouvrage n°14 © Micaël GENDROT

Le milieu environnant est naturel et de bonne qualité. Une donnée de mortalité routière de Hérisson a été recensée sur la départementale au niveau de l'ouvrage.

Les ouvrages sont fonctionnels. Cependant, des améliorations sont préconisées. Un linéaire de 200 m de grillage doublé d'une haie menant en entonnoir à l'entrée des ouvrages pourrait être posé afin de guider la faune. La création d'un petit merlon de terre cachant la vue de la route est également conseillée.

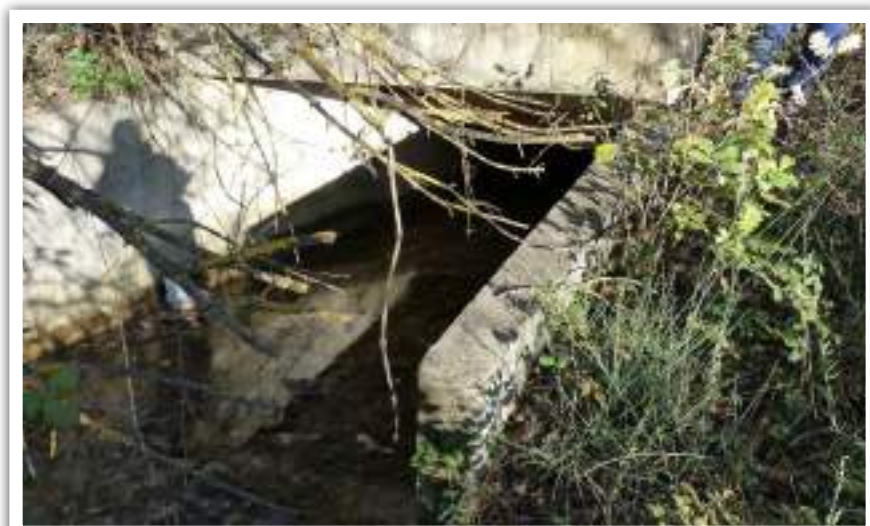
Ouvrage n°2 © Micaël GENDROT

L'ouvrage est moyennement fonctionnel en l'état car accessible uniquement à l'étiage après infiltration de la nappe d'eau stagnante. La création d'un passage à pied sec au moyen d'un trottoir est à étudier.

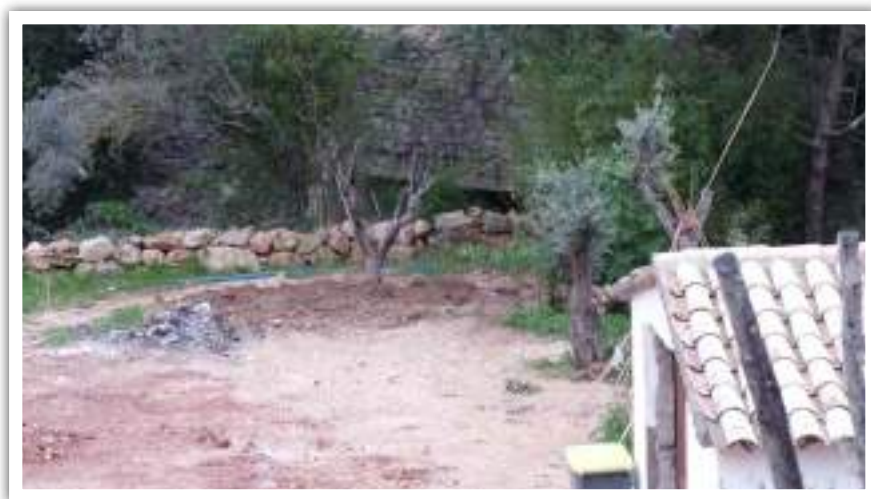
L'ouvrage se situe à l'entrée de l'agglomération du Luc. Il s'agit d'un pont cadre de grande dimension, non mesuré compte de la difficulté d'accès au fond du vallon. Le côté sud du vallon est situé dans une zone naturelle constituée d'une forêt de Chênes pubescents, tandis que le côté nord est immédiatement situé en contexte périurbain. Des nouvelles constructions de villas ont définitivement dégradées l'intérêt écologique de la zone et la continuité terrestre offerte par le vallon. De ce fait le passage, fonctionnel de par son gabarit, ne sera utilisé que par quelques animaux opportunistes en capacité de s'aventurer dans les quartiers d'habitations.

Débouché de l'ouvrage n°9 côté nord © Micaël GENDROT

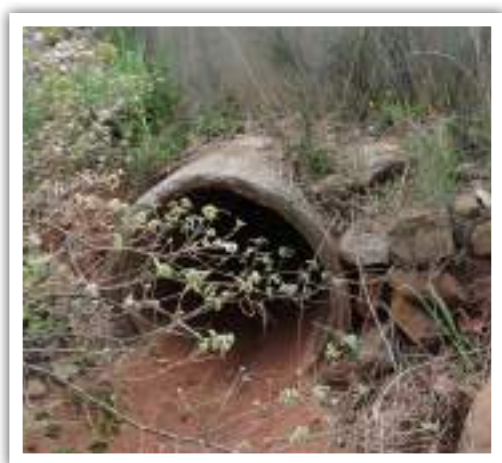
Ouvrage n°4 © Micaël GENDROT

Une amélioration souhaitable serait de renforcer la canalisation des petits animaux vers le passage souterrain en posant quelques dizaines de mètres linéaires de clôture/GBA de part et d'autre de la route, avec plantation d'une haie arbustive et pose d'un écran occultant sur la murette coiffant les ouvertures de la buse.

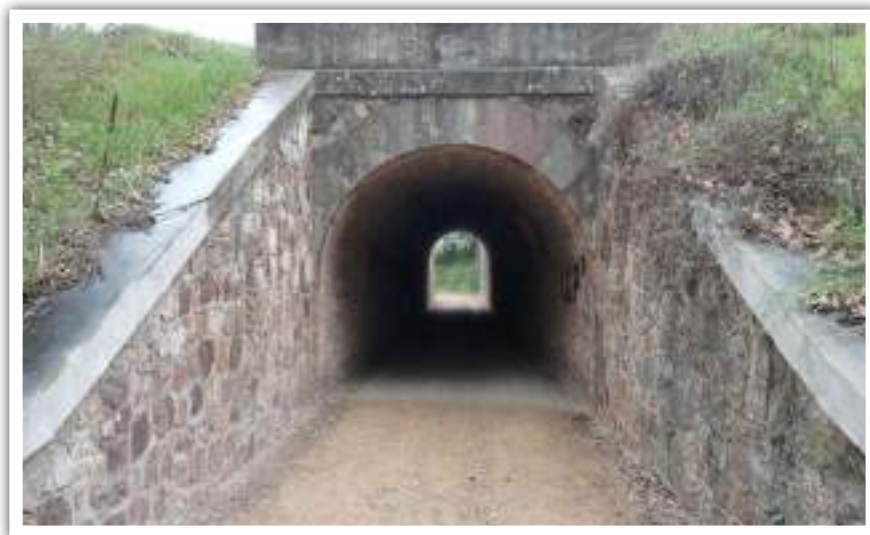
La fonctionnalité écologique de la zone reste bonne grâce au vallon du Réal Martin. L'ouvrage n°⑧ possède une bonne fonctionnalité écologique, il peut être utilisé par la faune suivant les berges du Réal Martin et ne pouvant traverser la voie à cause de la présence d'un niveau d'eau élevé. Cet ouvrage pourrait donc constituer un passage alternatif en cas d'impossibilité technique d'aménagement du passage du Réal Martin sous la voie ferrée (ouvrage n°⑦).

La voûte en pierre du passage n°8 © Micaël GENDROT
