# CONFORTEMENT DE LA FALAISE ATTENANTE A L'HOTEL VISTA PALACE

ROQUEBRUNE-CAP-MARTIN (06)

Note de mise à jour du dossier de Dérogation Espèces  
Protégées pour l'achèvement des travaux en falaise

Mai 2020

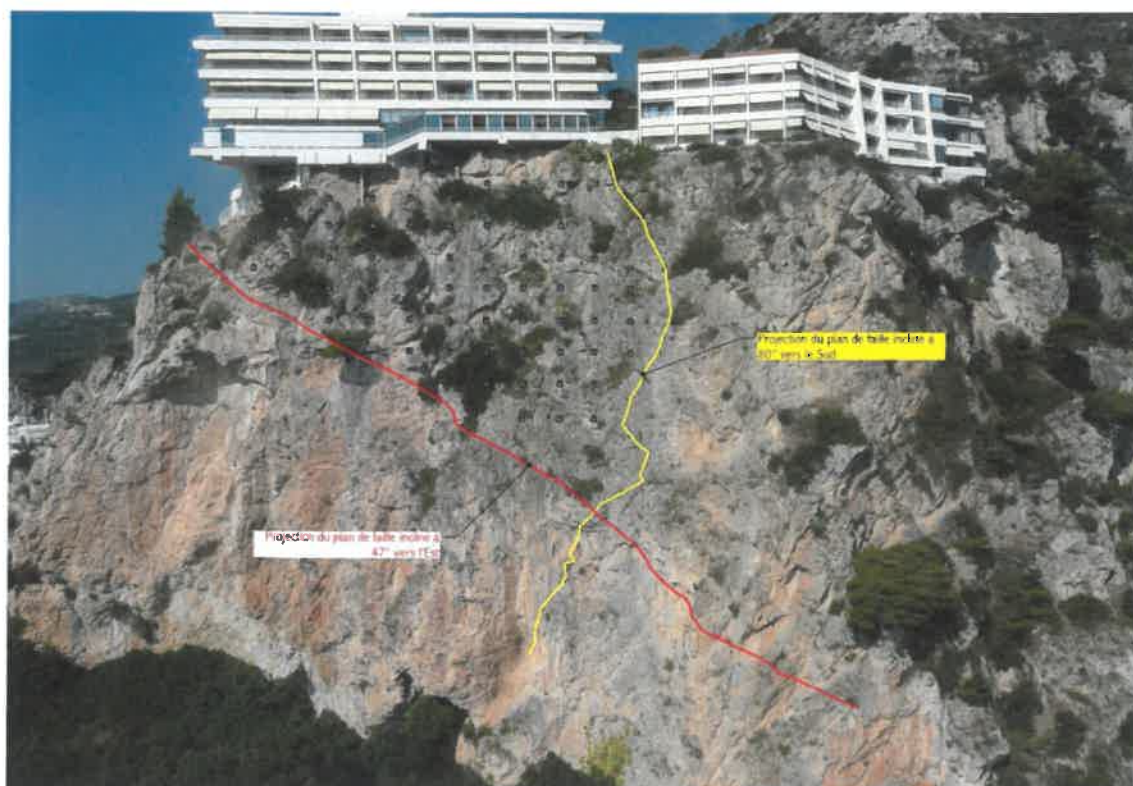
**Localisation des failles du dièdre rocheux à sécuriser pour la mise en œuvre du Permis de construire (2<sup>nd</sup> phase de travaux : En cours)**

Le bureau d'études géotechnique a mis en évidence un dièdre rocheux dans l'emprise de la falaise supportant le bâtiment Aero. Les calculs sous sollicitations sismiques réglementaires aux Eurocodes mettent en évidence, la nécessité de couder le dièdre rocheux pour lui appliquer un effort de confinement, venant résister à la composante horizontale d'un séisme qui entraînait l'instabilité du dièdre rocheux.

La seule solution viable est donc une intervention en mode acrobatique sur la falaise Est pour la réalisation de tirants actifs de forte capacité, pour respecter ces réglementations Eurocodes.

Les tirants actifs d'une longueur de 30 m sont insérés dans des têtes de béton de 1m x 1,60m par 0,8m d'épaisseur au minimum (selon profil irrégulier de la falaise). Au total, 58 tirants et têtes de béton sont prévus, 9 têtes de béton ont déjà été réalisées et 49 restent à couler.

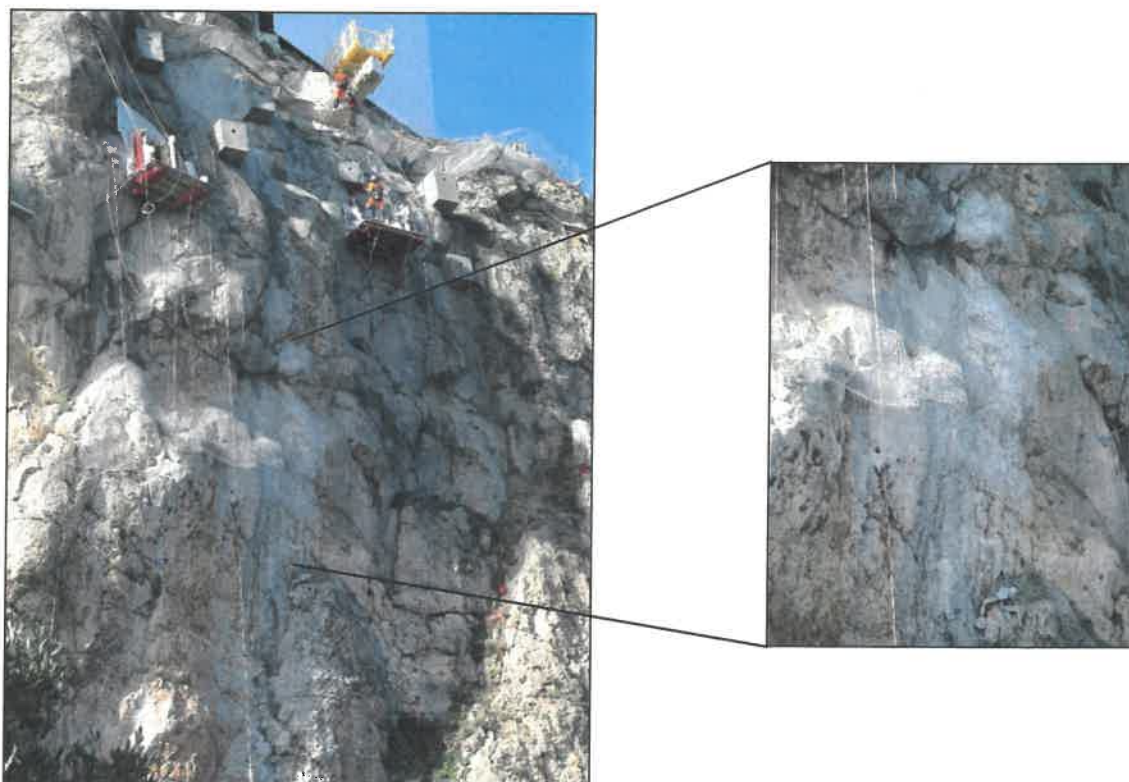
Fin novembre 2018, un incident a eu lieu au niveau de la falaise : des coulures ont été observées le long de la paroi.

#### Coulure en falaise

L'origine de ces coulures a été identifiée. Il ne s'agit pas de coulures de béton ou ciment mais de l'eau chargée en particules minérales, utilisée lors des découpes et des forages effectués au niveau de l'Aéro juste au-dessus afin de limiter les poussières. Ainsi les coulures constatées ne proviennent pas des travaux en falaise (massif pour les têtes de tirants), mais du chantier de l'hôtel dans le cadre de la mise en œuvre du Permis de construire:

A la suite des coulures, VINCI a mis en œuvre une rigole en pente douce au niveau de l'Aéro visant à acheminer les eaux de chantier à l'opposé de la falaise, ainsi qu'un système de filtration de décantation de l'eau de chantier. Ce système permet d'éviter tout déversement de laitance béton provenant des opérations de sciage et de carottage. Au-delà des laitances de béton, les eaux pluviales du chantier sont également récupérées, filtrées, traitées par ce dispositif. La fiche protocole est fournie en annexe.

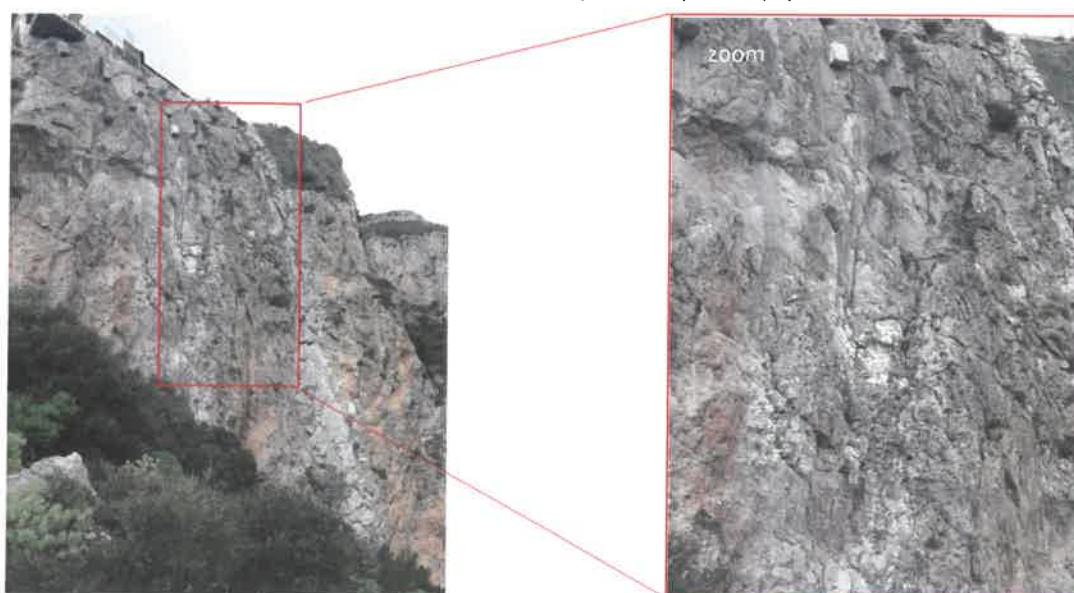
#### Coulures en falaise

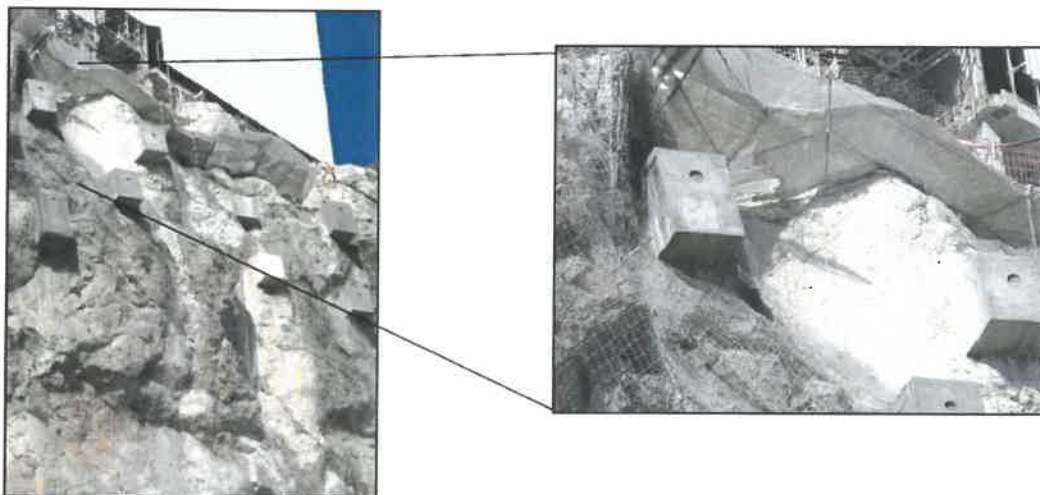
**Partie supérieure de la falaise, origine de la coulée blanche**  
B. TEUF, 13/02/2019, Roquebrune-Cap-Martin (06)

Les photographies ci-dessus montrent que la trainée blanche vient directement de la partie Aéro. La végétation observable directement sous un massif de béton (cf. photographie ci-dessus) montre que le coffrage du béton de ces têtes de tirants a été maîtrisé par l'équipe travaillant en falaise.

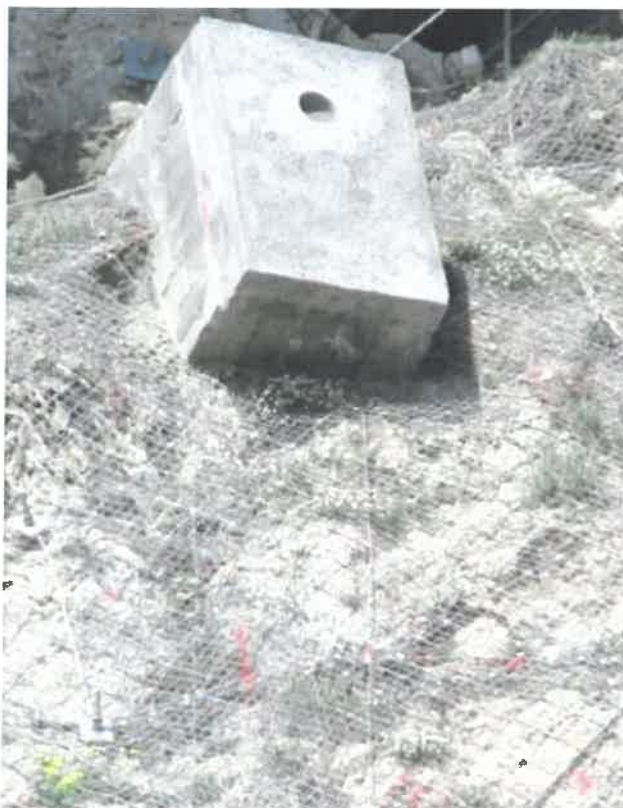
**Végétation (non protégée) en floraison sous un bloc béton**  
B. TEUF, 13/02/2019, Roquebrune-Cap-Martin (06)

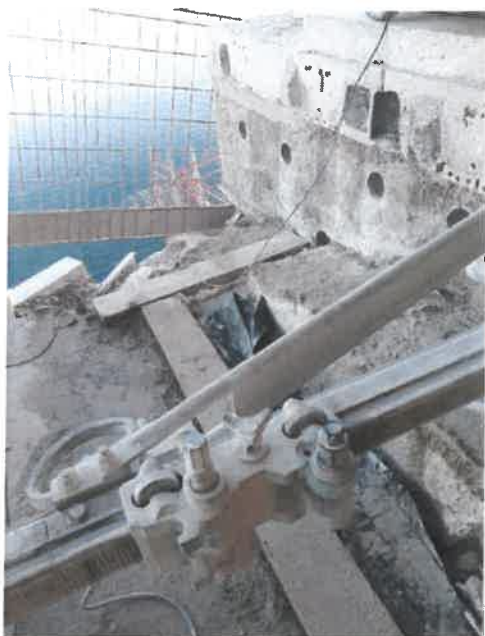
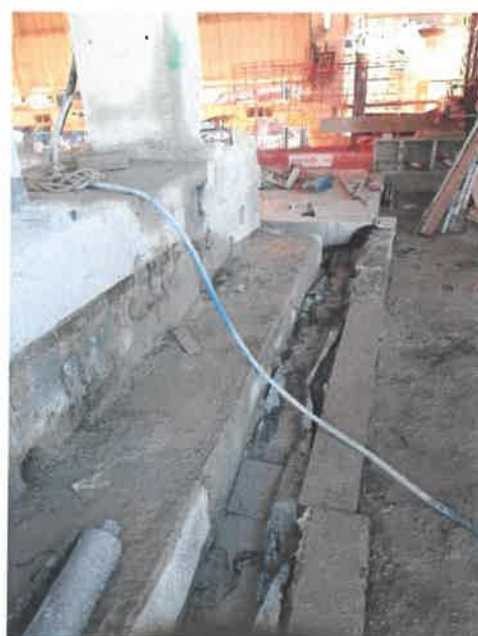
**Système de rigole en pente douce au niveau de l'Aéro, acheminant les eaux de chantier à l'opposé de la falaise**

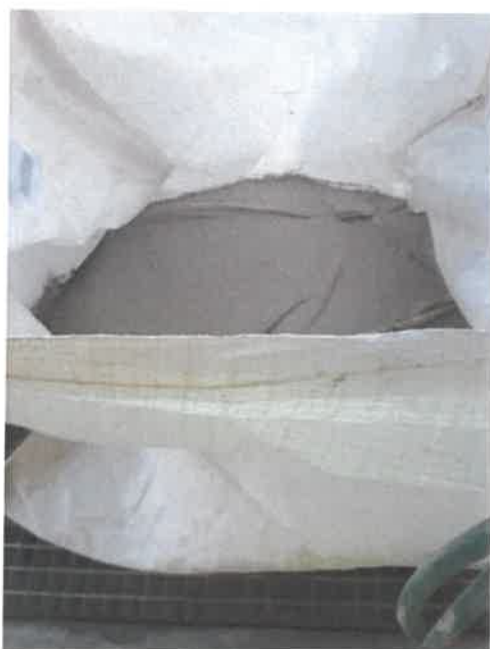
**Système de filtration et de décantation d'eau de chantier chargée en matières en suspension : bassin surmonté d'une bâche réceptacle.**  
Le pH de l'eau filtrée est ensuite contrôlé, corrigé avec du vinaigre blanc, avant rejet.

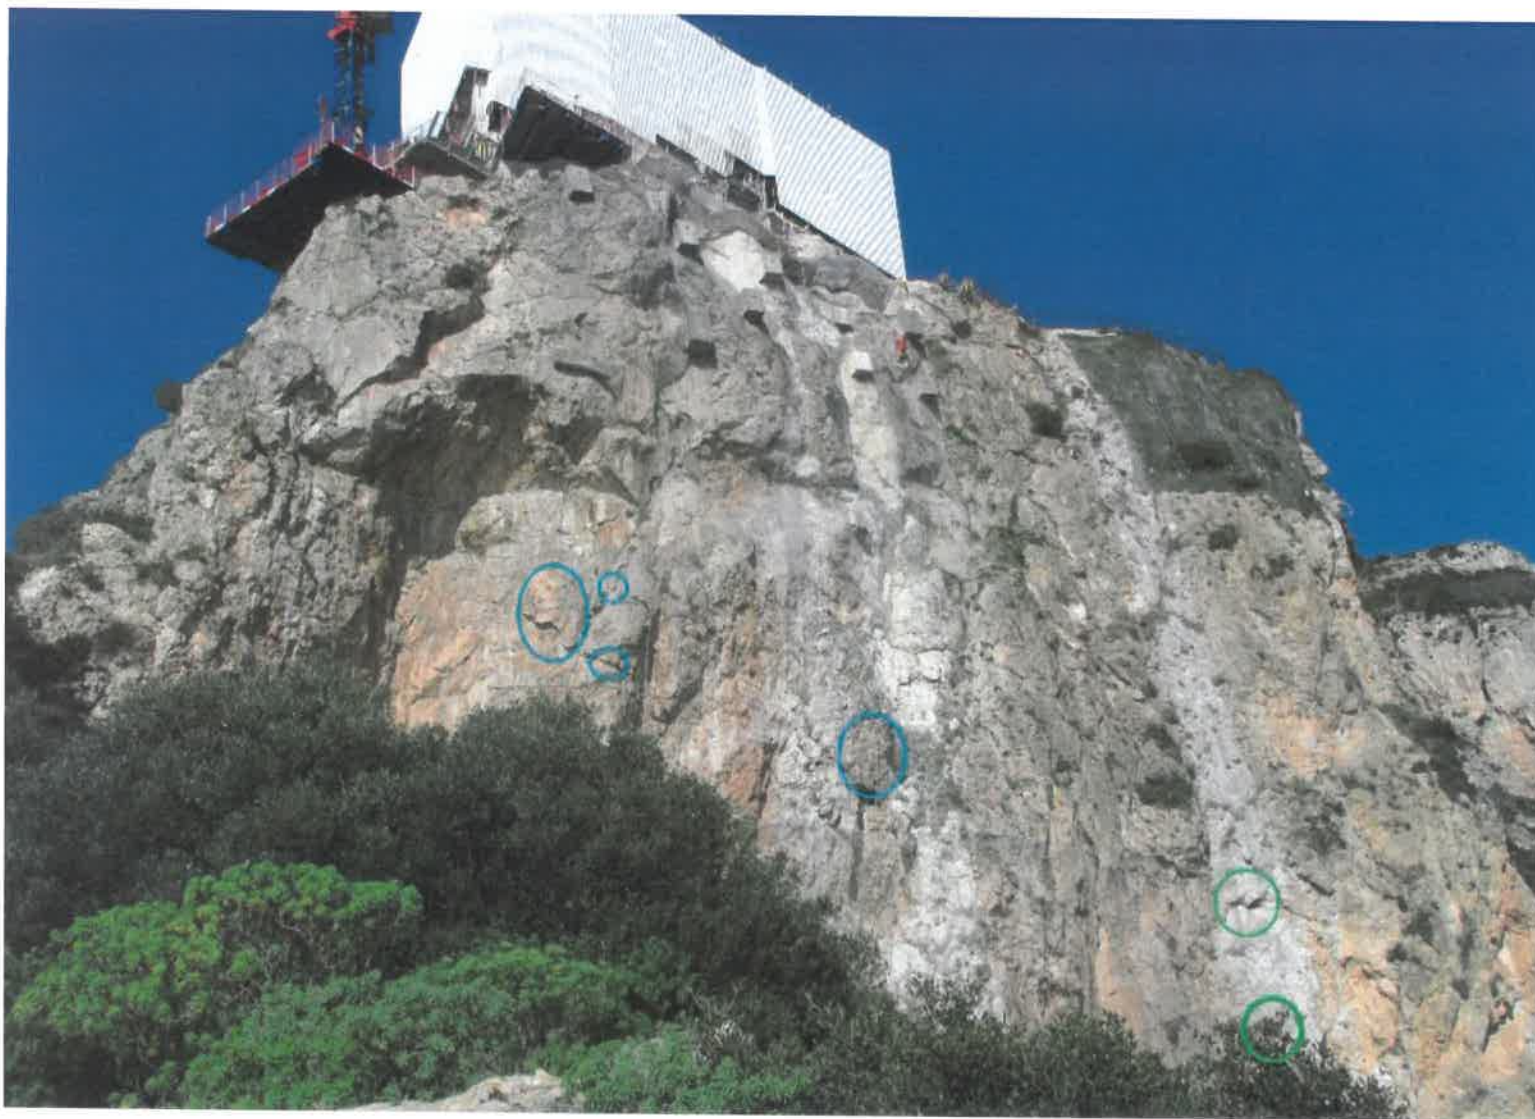
**Gîtes impactés par la pose de filets (cerclés de bleu) prévus pour être réouverts et par les coulures (cerclés de vert)**

| | Chiroptères | Flore |
|---|---|---|
| Coulures | - 2 gîtes dégradés par une coulure | Dégradation de l'habitat |
| Filets petites mailles | - 3 gîtes potentiels et 1 gîte avérés devant être dégradés par la pose de filet mailles larges rendus inaccessible par la pose de filet mailles fines (Ils seront réouvert lors de la nouvelle phase de travaux) | - Pas d'impacts supplémentaires |
