Avant-projet d'aménagement du Largue et de la Laye en vue d'une meilleure protection contre les crues

AVP

N° de référence : GA20-146

Sept 2021

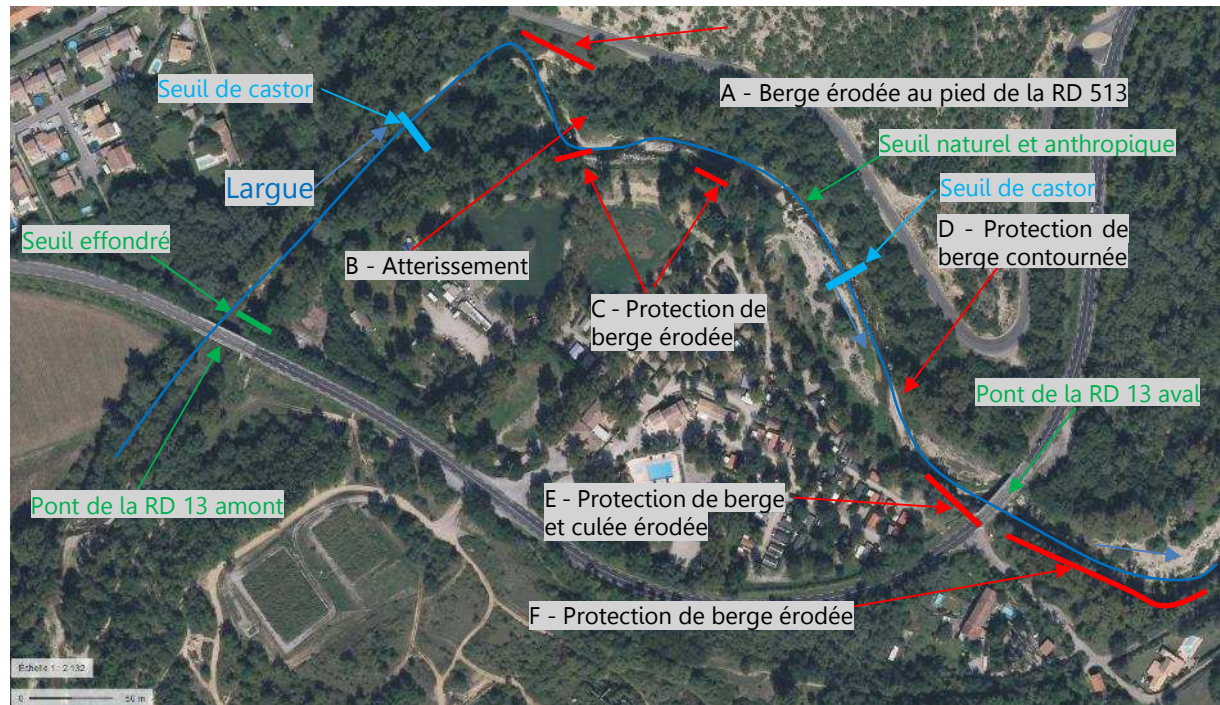
Figure 2 : Vue des principaux désordres sur le secteur 1.

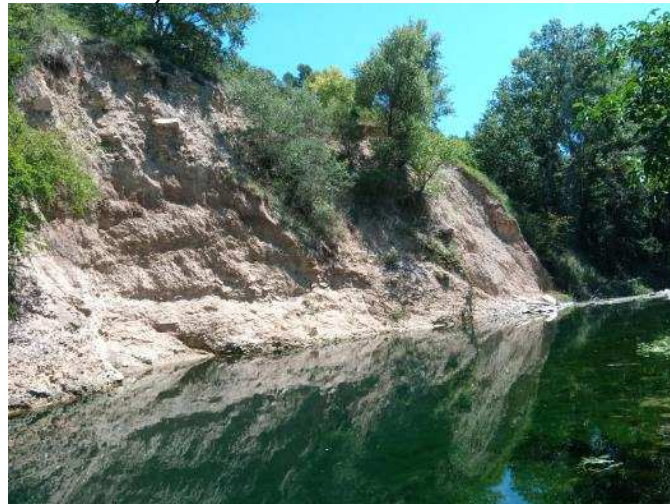
Le Largue frappe perpendiculairement la berge rive gauche sous la RD 513, ce qui entraîne la formation d'une anse d'érosion (désordre n°A).

Figure 3 : Anse d'érosion en amont du secteur.

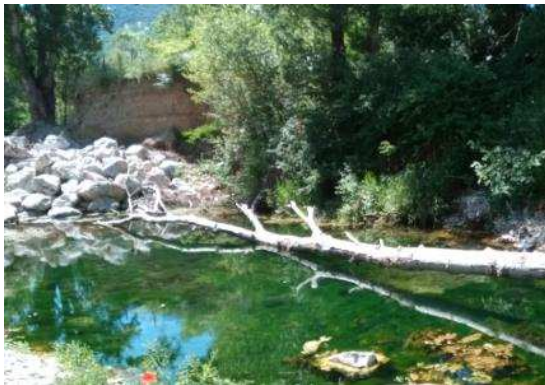
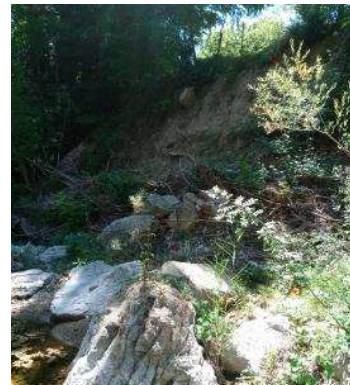
- L'érosion de la rive droite – une érosion est constatée à l'aval de la protection de berge actuelle, tandis que l'amont est en passe d'être contourné (désordre n°C) ; on notera que la protection de berge a d'ailleurs fait l'objet de travaux de confortement récents et qu'une brèche est présente dans l'ancienne digue ;
- Les débordements en rive droite, vers le camping de la Rivière, les deux bassins et la STEP – un point bas est présent sur la digue.

Figure 4 : Protection de berge en rive droite. A gauche, on visualise le début de contournement par l'amont et à droite le secteur érodé à l'aval avec des blocs désorganisés en pied.

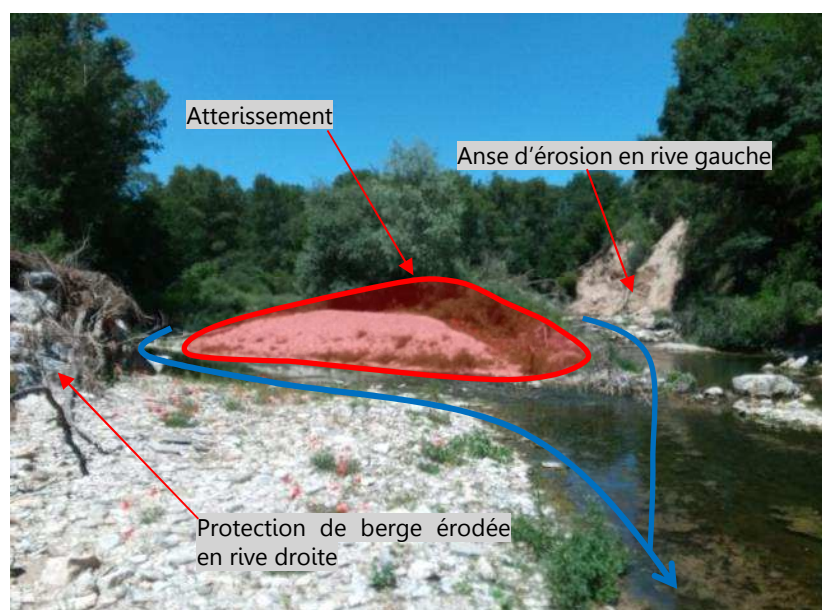
A l'aval, on observe un atterrissement (désordre n°B) et un renvoi des écoulements vers la rive droite. Ce renvoi facilite :

Figure 5 : Vue du secteur de l'atterrissement depuis l'aval.

Il est prévu l'élargissement du lit en rive droite au niveau du méandre et la suppression de l'atterrissement.

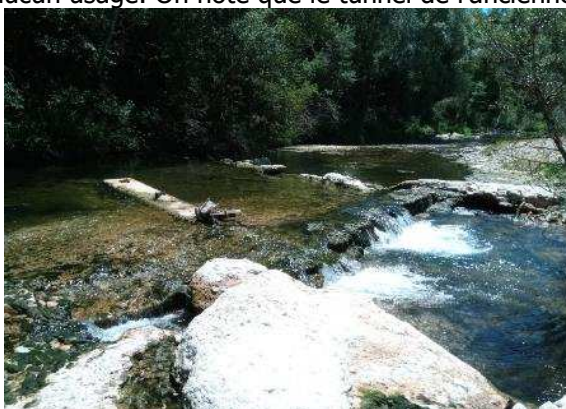
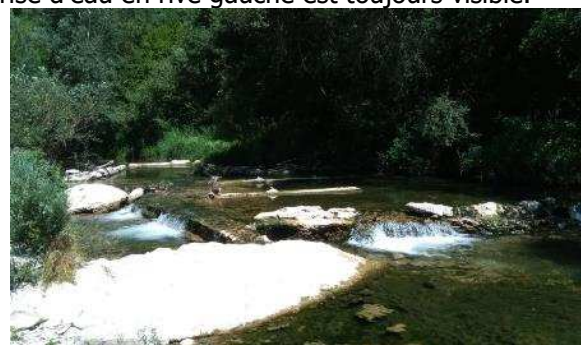
A l'aval de cette première zone, un seuil anthropique contribue à tenir le profil en long. Ce seuil n'a plus aucun usage. On note que le tunnel de l'ancienne prise d'eau en rive gauche est toujours visible.

Figure 6 : Vue du seuil anthropique - vue de l'amont (gauche) et de l'aval (droite).

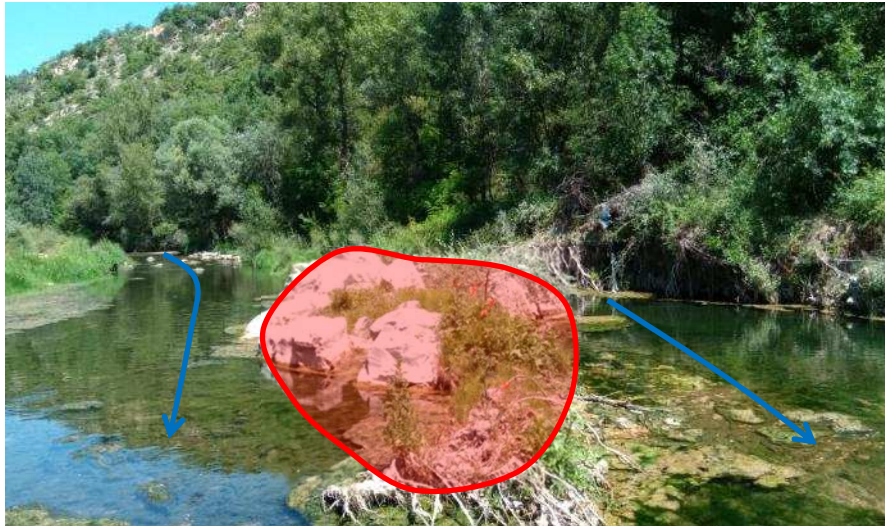
Plus à l'aval, en rive gauche, une protection de berge en enrochements libres s'est faite contournée. Les blocs sont maintenant dans le bras principal, ce qui entraîne la formation d'un atterrissement (désordre n°D).

Figure 7 : Ancienne protection de berge contournée, vue depuis l'aval.

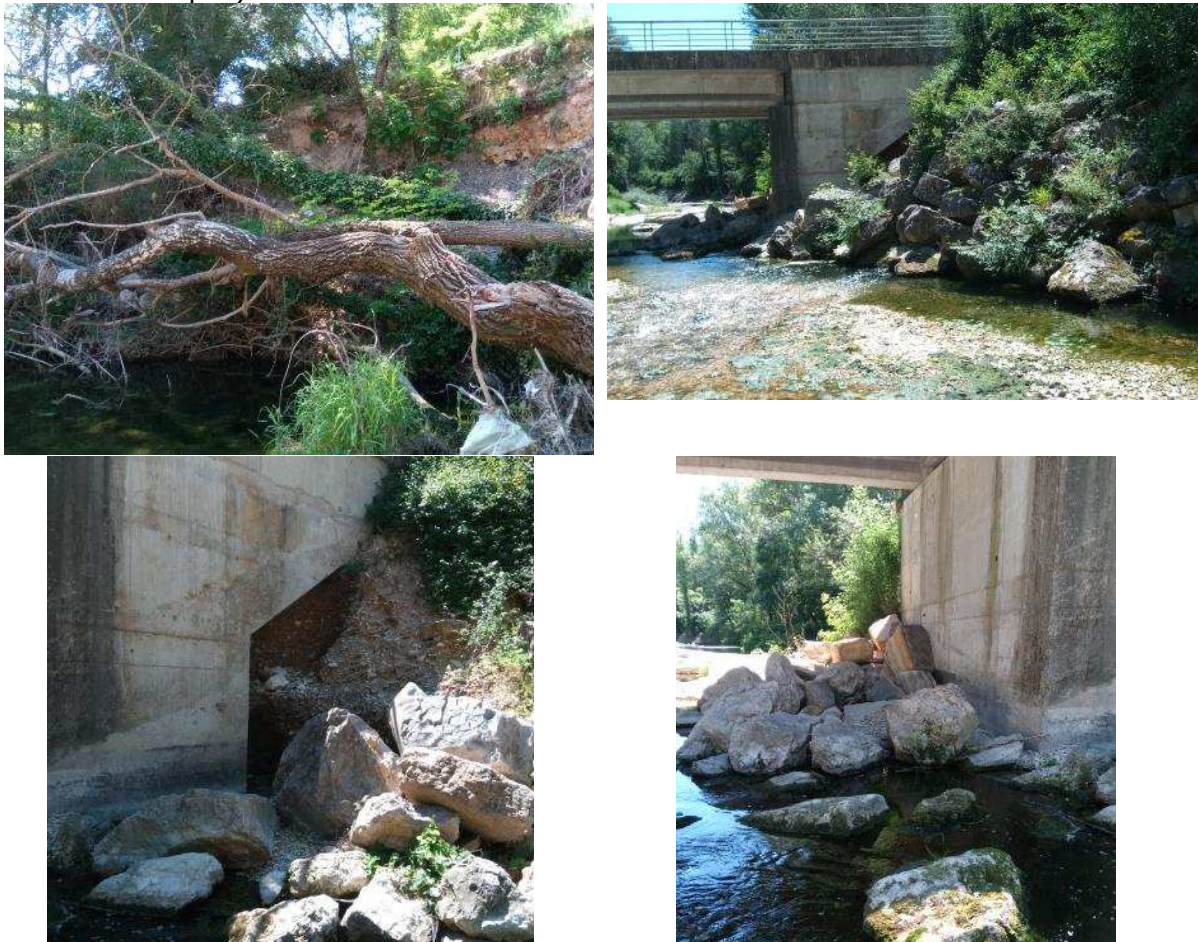
A l'amont du pont aval, la rive droite s'est faite érodée (désordre n°E). Une anse d'érosion s'est développée à l'amont de la protection de berge existante. Des arbres présents en haut de berge sont tombés dans le cours d'eau. La protection de berge est dans l'ensemble désorganisée, surtout à l'amont du pont, où un début de contournement de la culée peut être observé, et au droit de la culée (présence de blocs anarchiques).

Figure 8 : Anse d'érosion en amont de la protection de berge rive droite (en haut à gauche), protection de berge en mauvais état (en haut à droite), érosion à l'amont de la culée du pont (en bas à gauche), blocs désorganisés en pied de culée (en bas à droite).

On retiendra des profondeurs potentielles d'affouillement typiques de 2.5 m en crue centennale, pouvant excéder 3 m au droit des ponts. Ces profondeurs d'affouillement importantes expliquent une partie des désordres observés, notamment l'effondrement des protections de berge en amont des ponts de la RD13 et de la RD5.

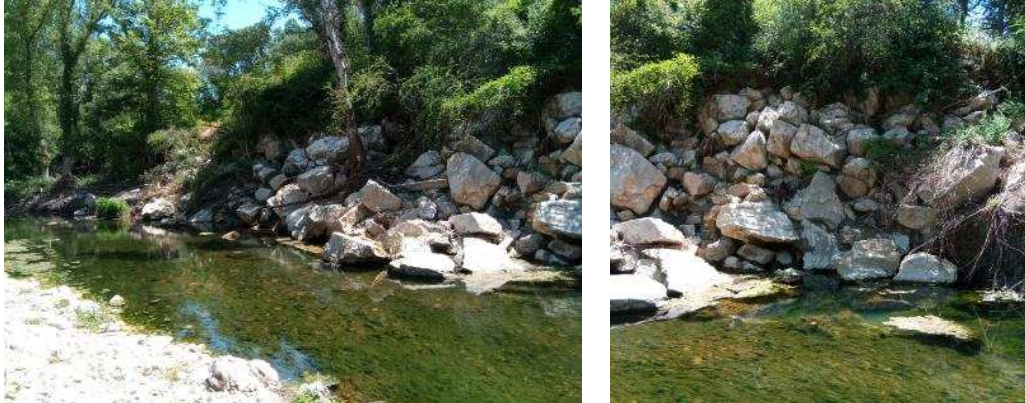
Enfin, à l'aval du pont, la rive droite est sub-verticale et la protection de berge existante est en très mauvais état (désordre n°F).

Figure 9 : Protection de berge en mauvais état en rive droite.

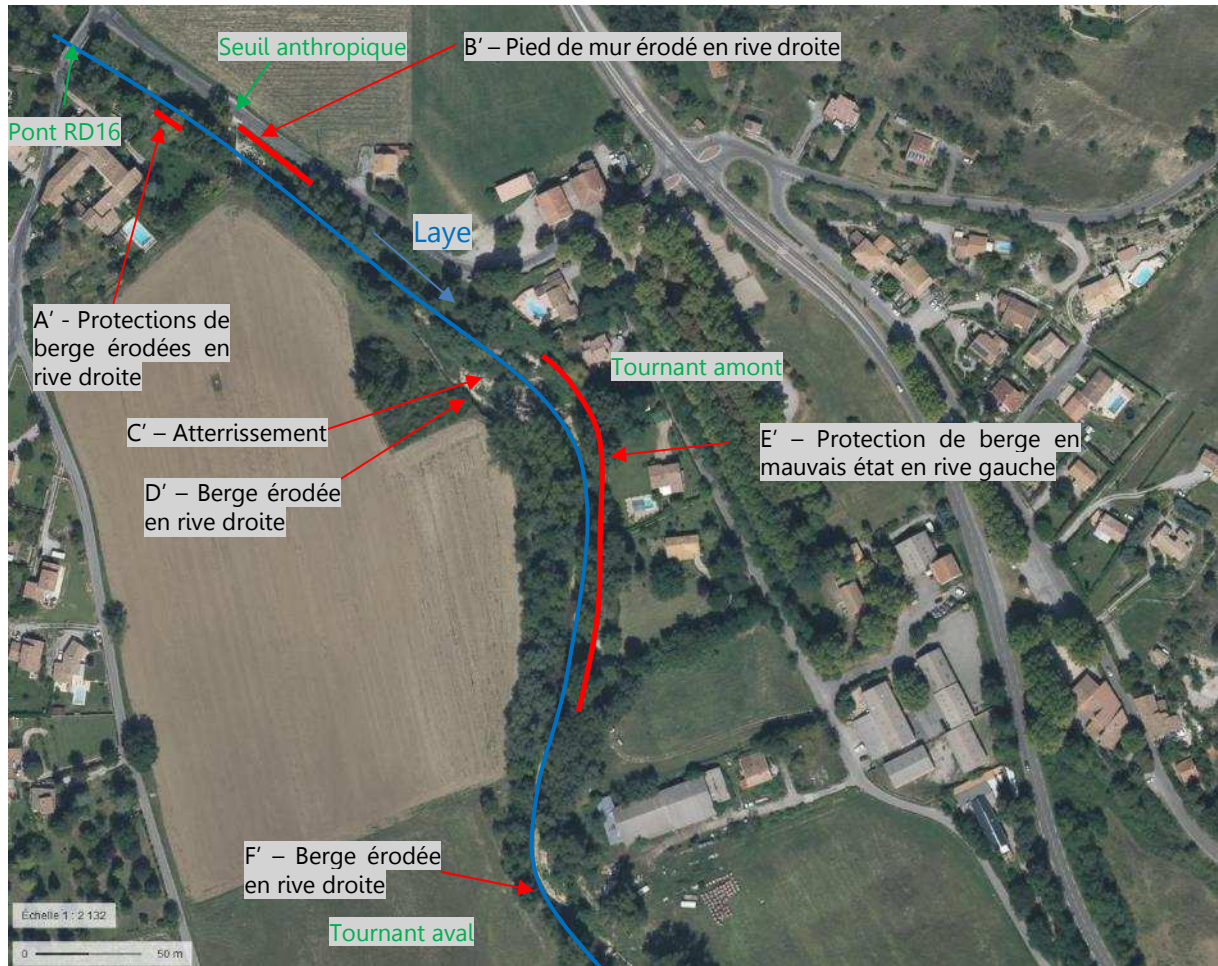
Figure 12 : Vue des désordres sur le secteur 2.

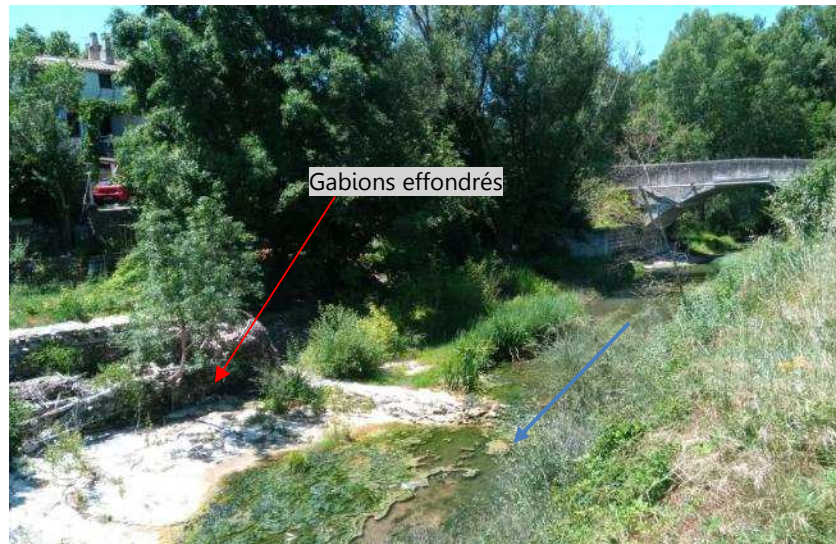
A l'aval du pont de la RD16, des protections de berge artisanales se sont effondrées en rive droite de la Laye (désordre n°A').

Figure 13 : Protections de berge effondrées en rive droite.

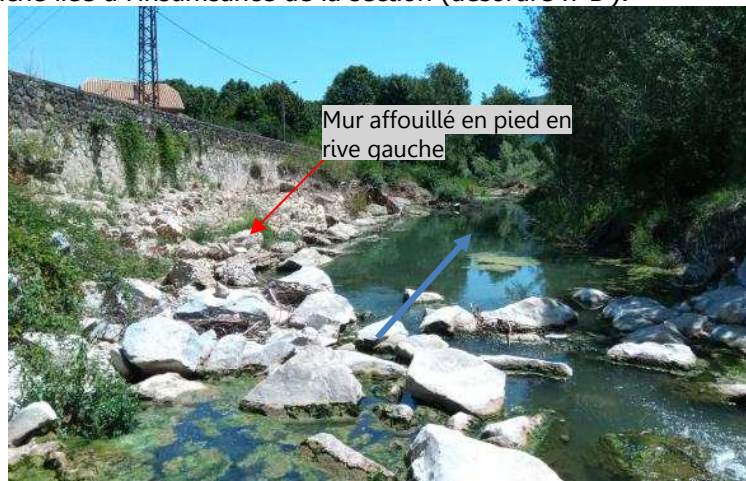
A l'aval de cette érosion, se situe un seuil anthropique. En pied de seuil, une érosion s'est développée en pied de rive gauche liée à l'insuffisance de la section (désordre n°B').

Figure 14 : Erosion de la berge rive gauche à l'aval du seuil.

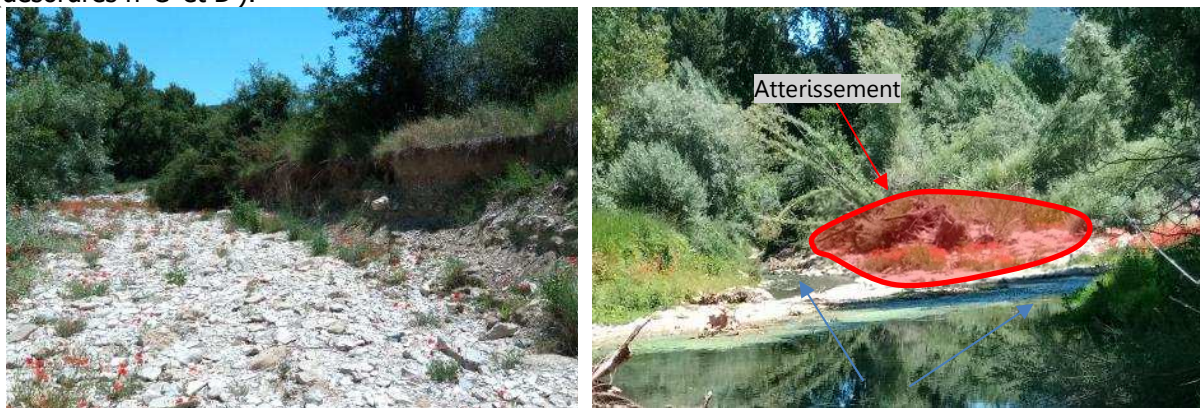
A l'aval, à l'amont immédiat d'un tournant, le cours d'eau s'élargit. On observe, un atterrissement et une érosion de berge en rive droite en lien avec les débordements qui ont eu lieu sur le secteur (désordres n°C' et D').

Figure 15 : Vue de la berge érodée en rive droite (gauche) et de l'atterrissement (droite).

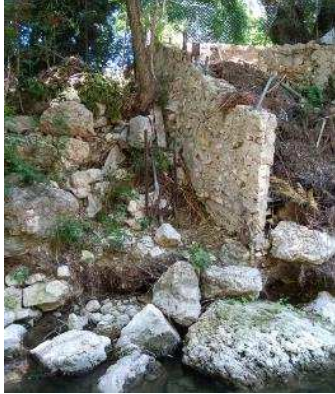
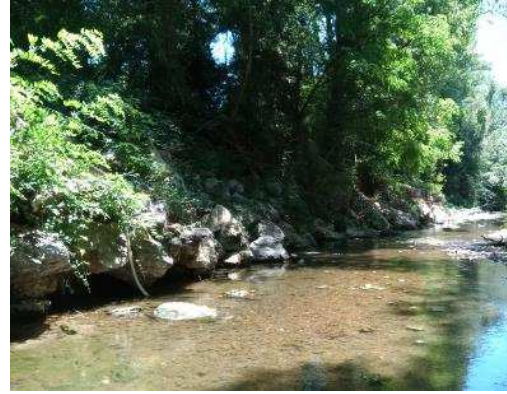
Dans le tournant et à l'aval, la protection de berge en rive gauche a été déstabilisée et est globalement en mauvais état, tandis que la bande active du cours d'eau se resserre fortement (désordre n°E). La rive droite, végétalisée, est aussi perchée.

Figure 16 : Protections de berges en mauvais état en rive gauche.

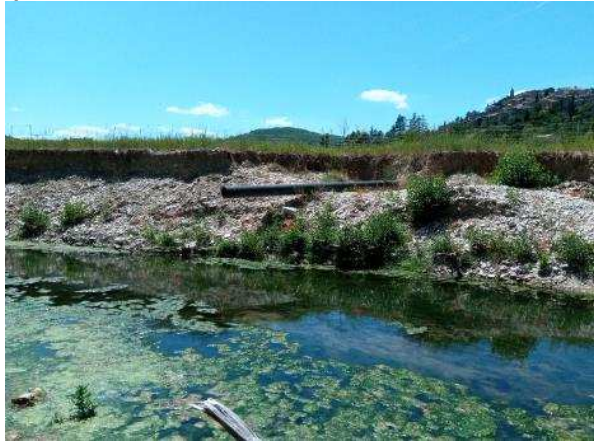
A l'aval de ce secteur étroit, une anse d'érosion s'est développée en rive droite, mettant à nu une canalisation (désordre n°F).

Figure 17 : Vue de l'anse d'érosion en rive droite et de la canalisation.

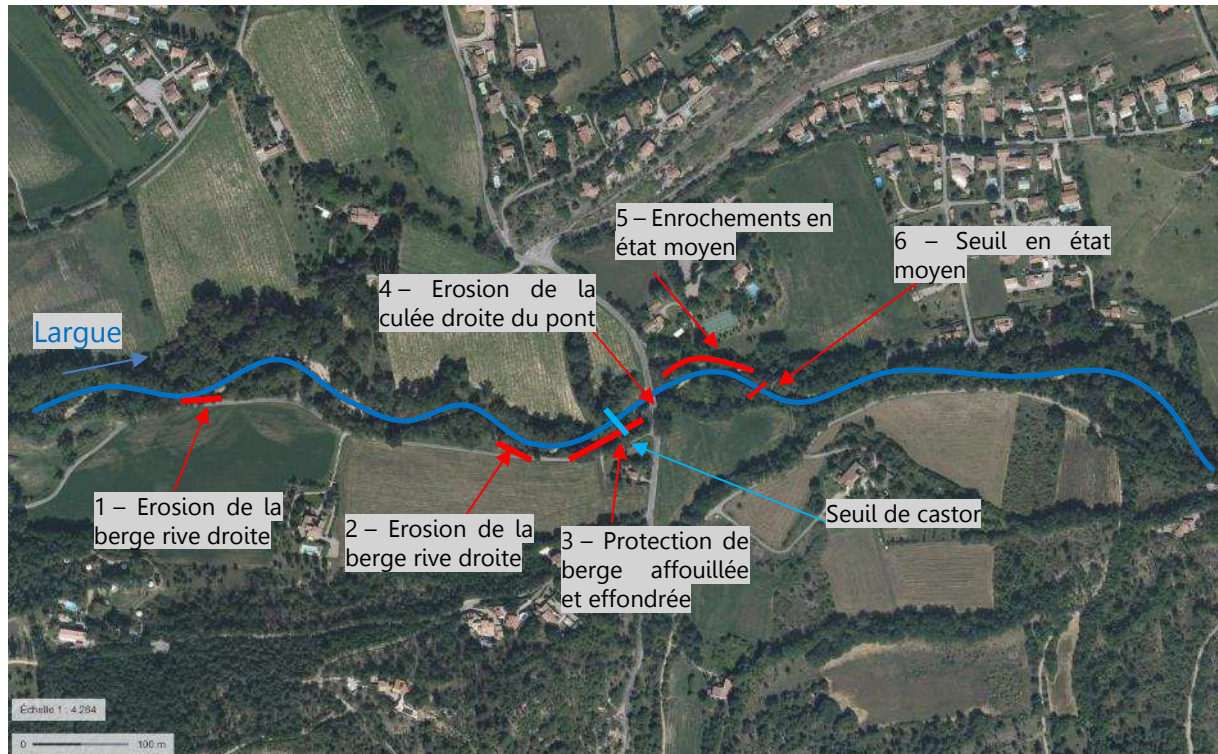
Figure 19 : Vue des désordres sur le secteur 3.

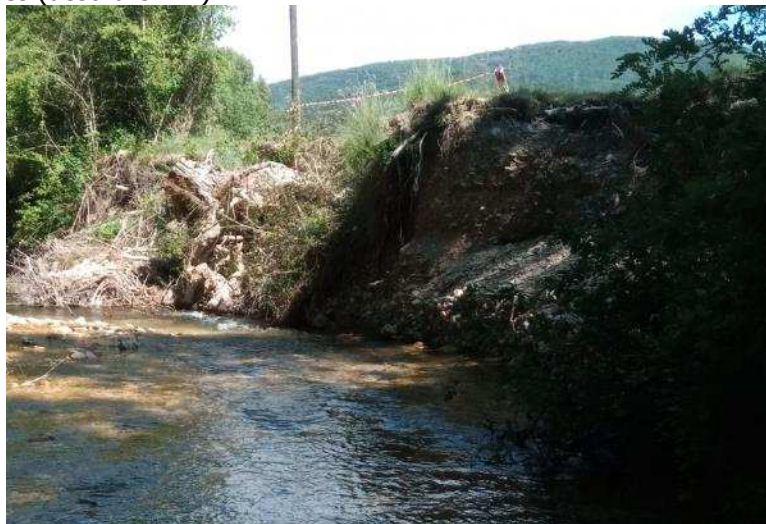
A proximité de la voie communale en rive droite, une anse d'érosion s'est développée, menaçant la route à court termes (désordre n°1).

Figure 20 : Anse d'érosion à proximité de la voie communale.

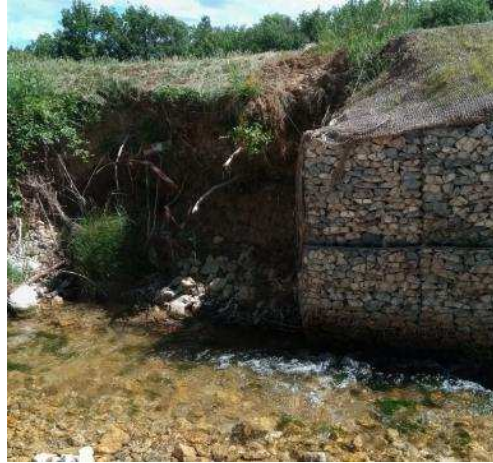
Plus à l'aval, à l'aval d'une protection existante en gabions, une anse d'érosion s'est développée (désordre n°2), menaçant la voie communale.

Figure 21 : Anse d'érosion qui s'est développée à l'aval des gabions.

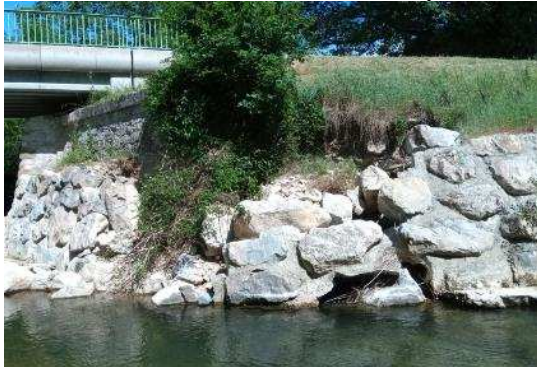
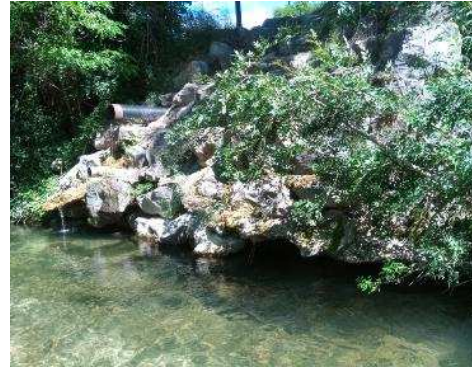
La protection de berge à l'amont du pont rouge de la RD 5 est globalement en état moyen. Le pied est affouillé et un secteur s'est effondré (désordre n°3).

Figure 22 : Vue des enrochements bétonnés en mauvais état à l'amont du pont rouge.

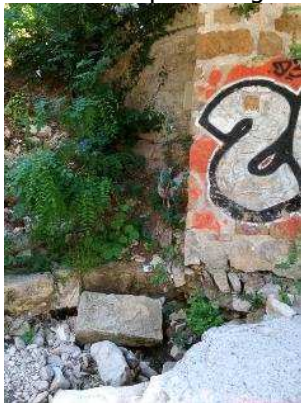
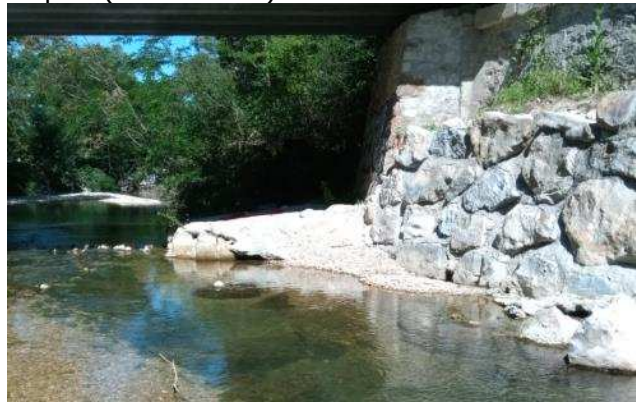
La culée rive droite du pont rouge est affouillée en pied (désordre n°4).

Figure 23 : Vue du pied de la culée, à l'aval (gauche) et depuis l'amont (droite).

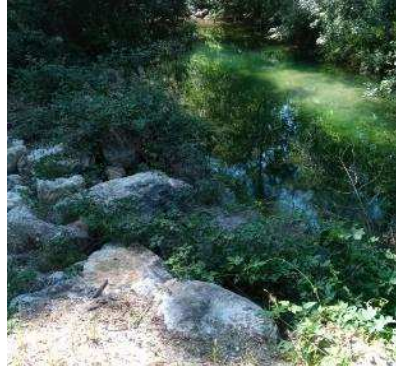
A l'aval du pont, les protections de berge sont en état moyens en rive gauche (désordre n°5) : enrochements raides, déstabilisés, ...

Figure 24 : Vue des enrochements sur la berge en rive gauche.

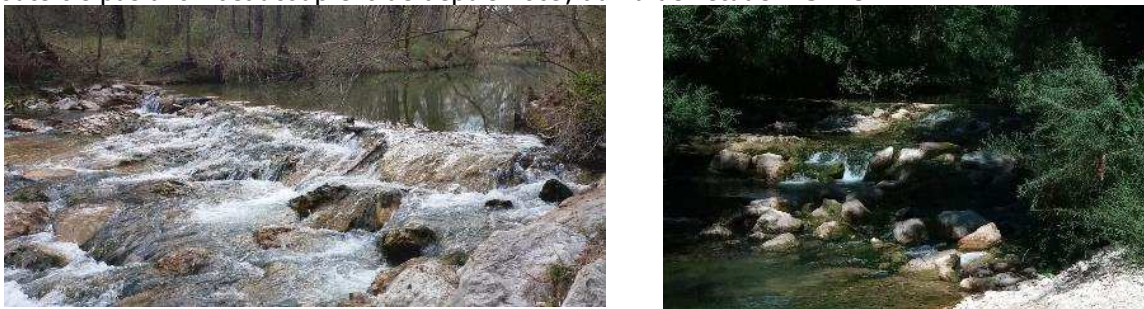
Le seuil est également en état moyen (désordre n°6). Il est constitué d'un vieux parement en maçonnerie abîmé et il est partiellement recouvert de blocs, surtout en rive gauche. Le seuil ne semble toutefois pas avoir beaucoup évolué depuis 2009, au vu de l'étude IPSEAU.

Figure 25 : Vue du seuil depuis l'aval.

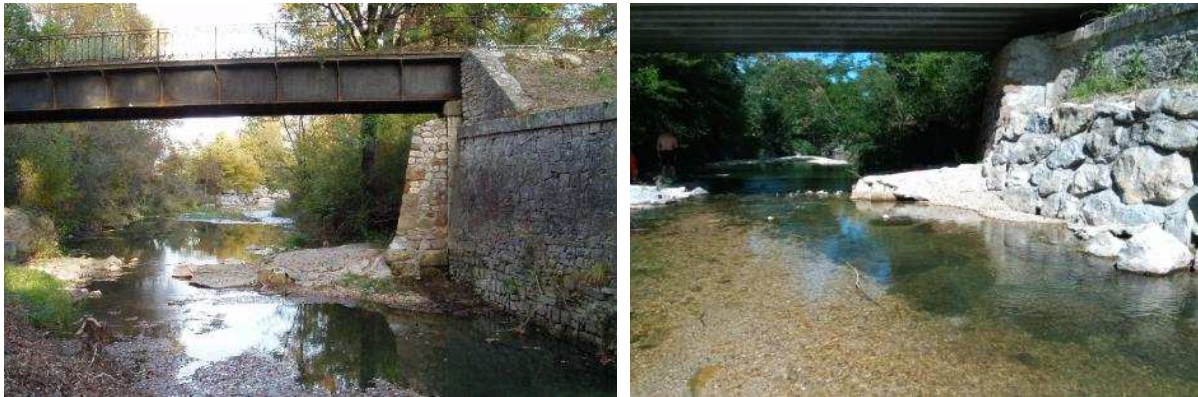
Le pont rouge et la berge en rive droite à l'amont du pont ont fait l'objet de travaux de confortement en 2010, le tablier a été remplacé. Outre l'état dégradé du pont, une problématique de fissuration et d'affouillement de la culée rive droite avait été relevée avant ces travaux.

Figure 82 : Photo du pont et de la culée rive droite en 2009 à gauche (IPSEAU, 2009) et en 2019, à droite.
