# Proposition d'actions pour la restitution des corridors biologiques

Déclinaison sur le secteur n°1  
« entrée sud de la plaine des Maures »

N°60-AOÛT 2025

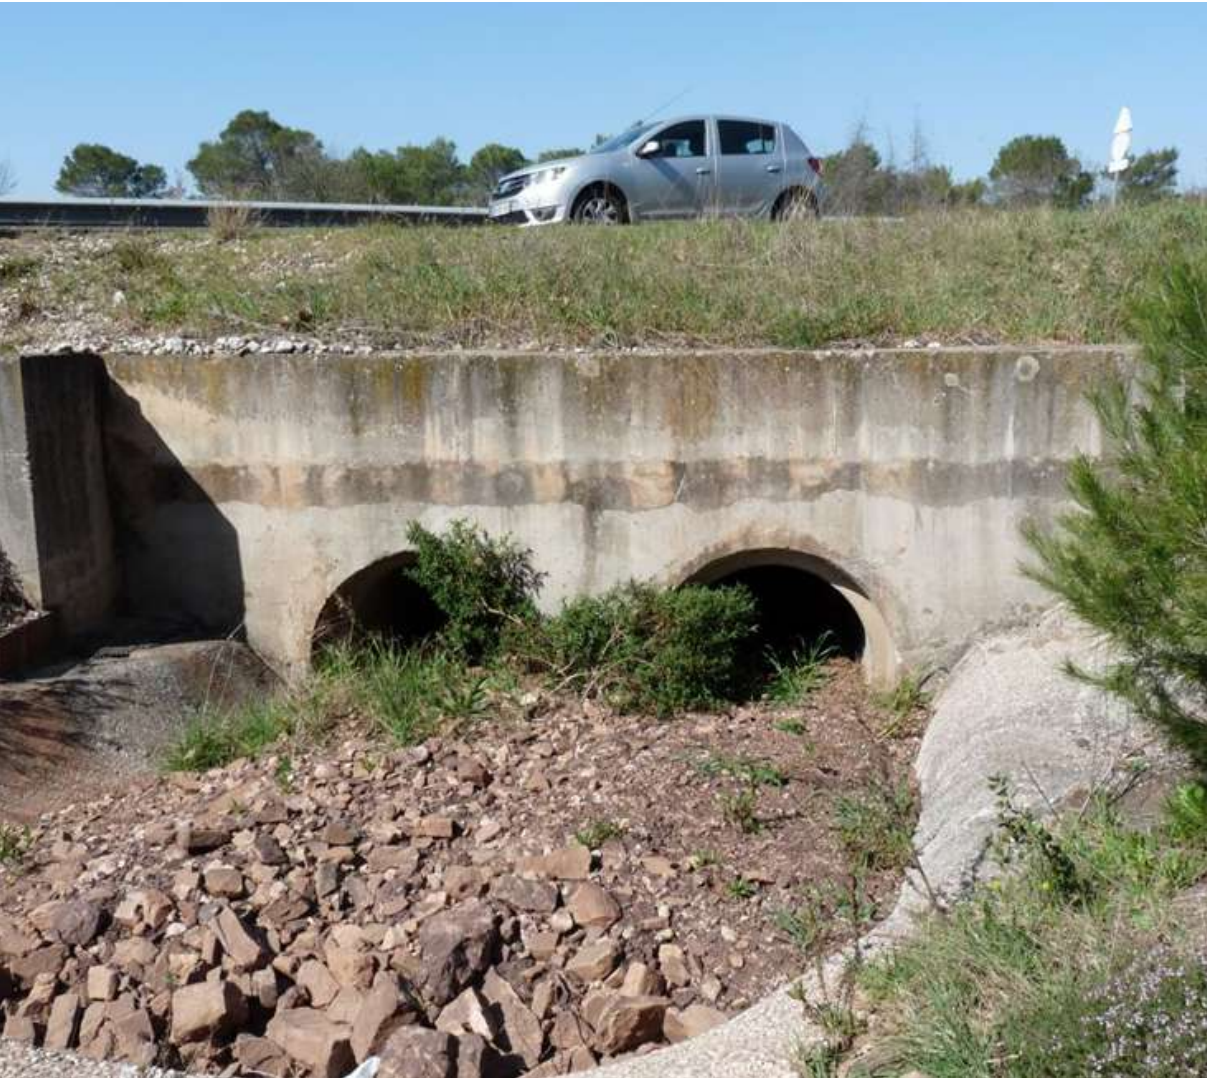
Buses ayant perdues un tiers de leurs hauteur utile par engravement © Micaël GENDROT

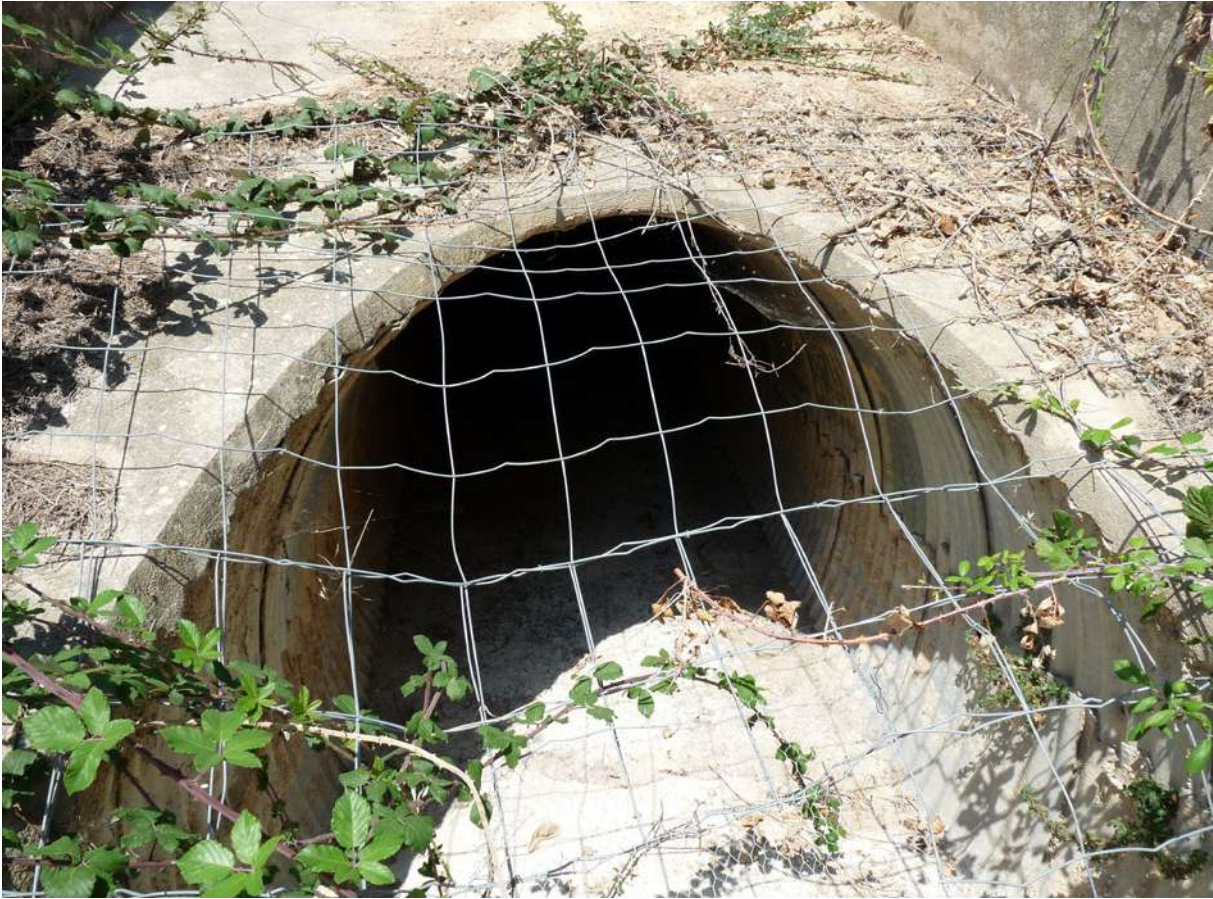
Buse parfaitement fonctionnelle pour la faune malheureusement condamnée par un grillage © Micaël GENDROT

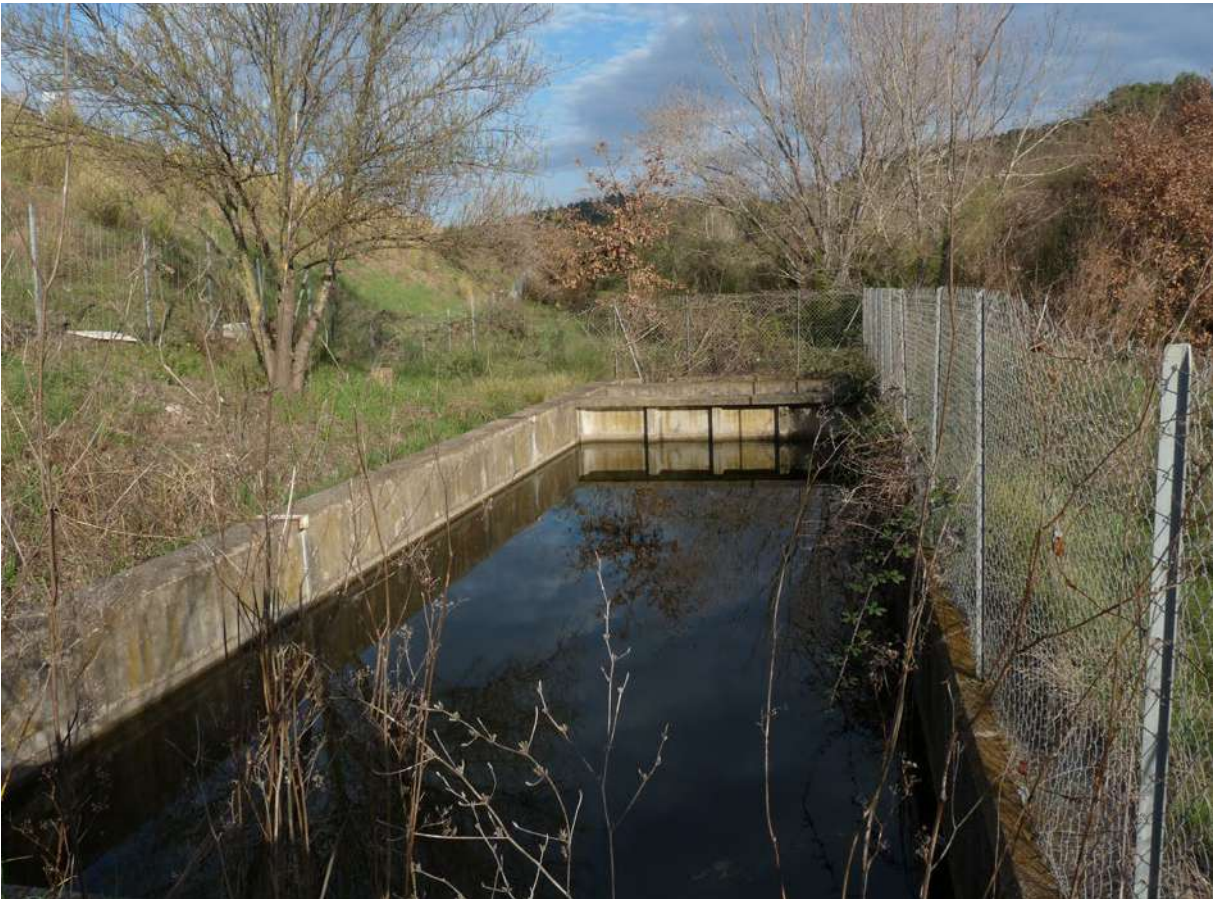
Exemples de bassins de rétention pouvant être dangereux pour la faune : berges verticales © Micaël GENDROT

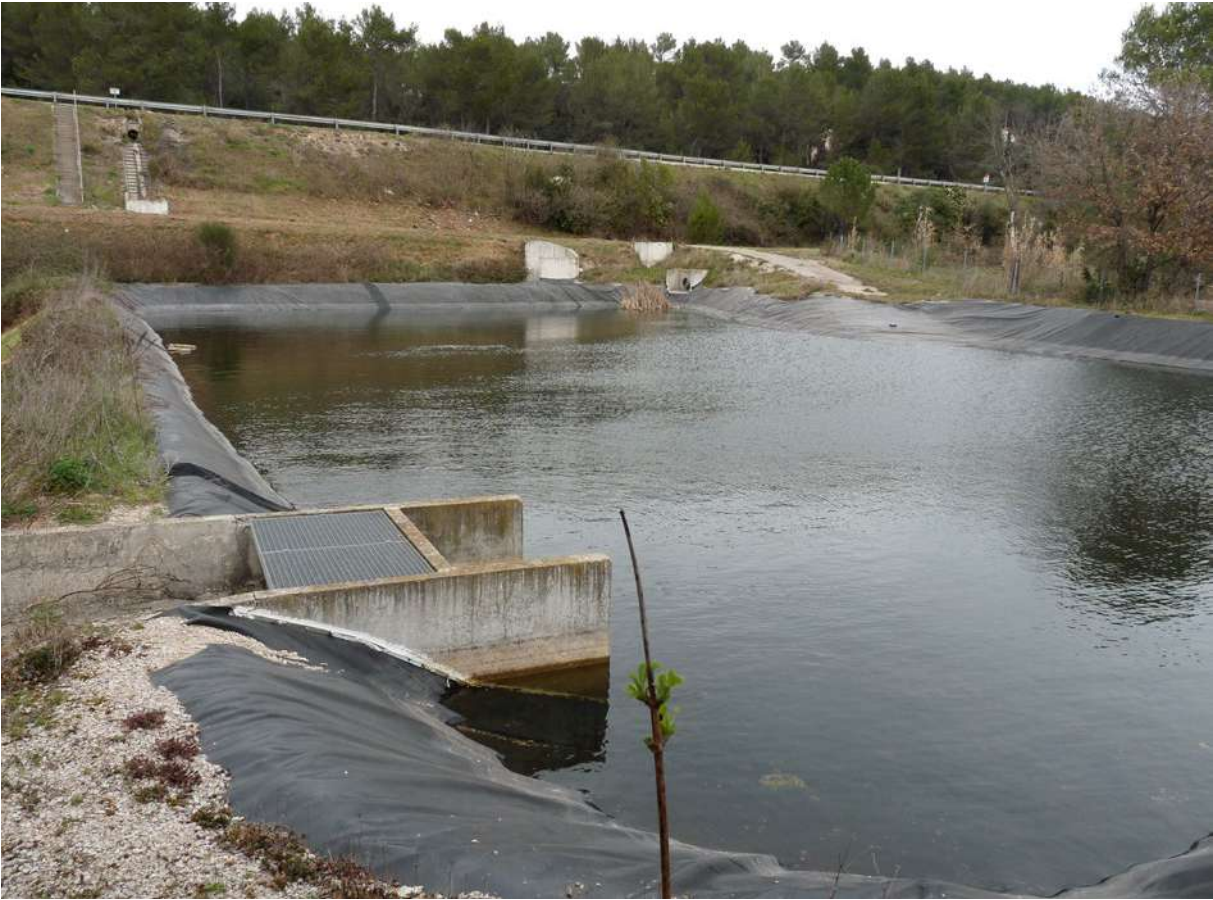
Exemples de bassins de rétention pouvant être dangereux pour la faune : berges glissante © Micaël GENDROT

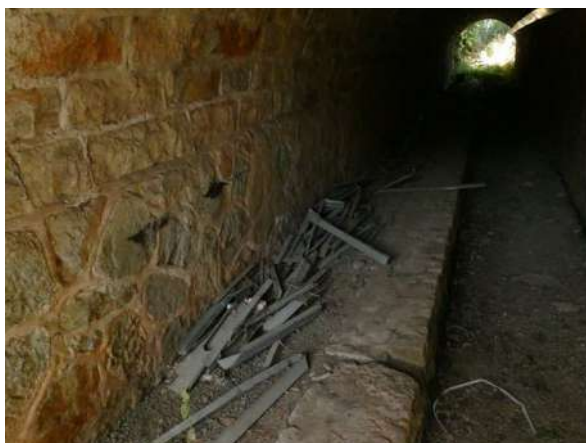
Cet ouvrage jouit d'une bonne fonctionnalité écologique en l'état mais des dépôts sauvages à l'intérieur dégradent son attractivité pour la faune. À terme, il est à craindre que ces dépôts perturbent la fonctionnalité de l'ouvrage. L'enlèvement de ces dépôts est préconisé. Au regard des enjeux pour la trame verte et bleue que représentent les ouvrages d'art fonctionnels, il serait important de sensibiliser la population au respect de ces ouvrages par des panneaux pédagogiques et une surveillance contre les dépôts sauvages.

Dépôt sauvage dans l'ouvrage n°28 © Nicolas FUENTO

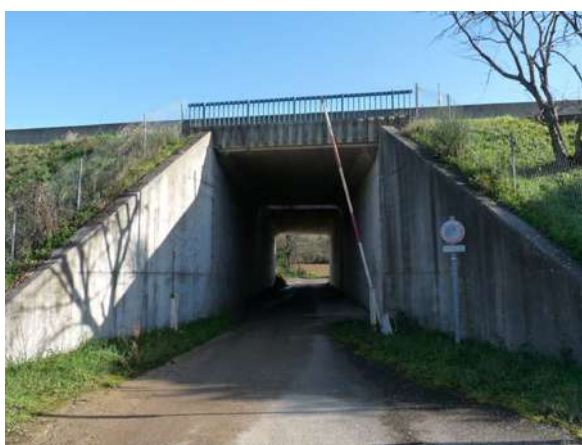
Ouvrage n°28 © Micaël GENDROT

Il a été constaté lors de la prospection (février 2025) qu'une partie du grillage (côté nord-est) est endommagée, sans trou de grande taille pouvant laisser passer les ongulés vers le domaine autoroutier, mais la situation pourra se dégrader à l'avenir.

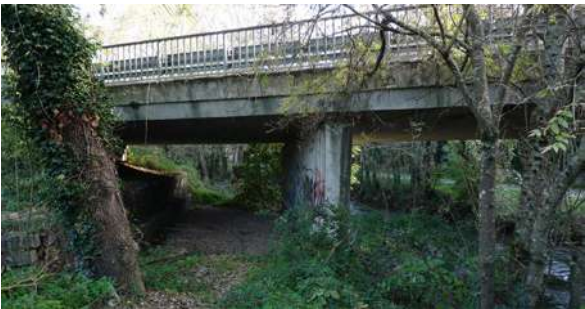
La canalisation de la faune sous l'ouvrage n'est pas complètement optimum, en particulier à cause de la topographie de l'entrée de l'ouvrage côté est, qui comprend un carrefour avec une route communale. La fonctionnalité écologique est cependant bonne grâce aux larges dimensions de l'ouvrage intégrant les berges de la rivière.

Cadre côté est permettant le passage de la grande faune © Micaël GENDROT

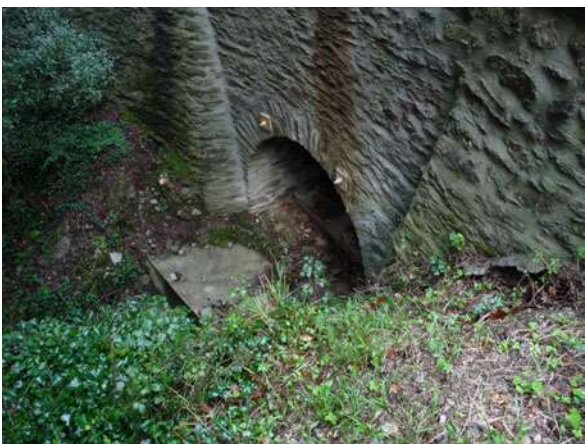
Ouvrage n°29 © Micaël GENDROT

Il s'agit d'un pont voûte d'une hauteur de 200 cm et de 200 cm de largeur. L'existence d'un seuil en aval peut poser un problème de franchissement pour certaines espèces, dégradant la fonctionnalité écologique à un niveau moyen. Il est donc préconisé de créer des pans inclinés en pentes douces pour le franchissement du seuil en aval.

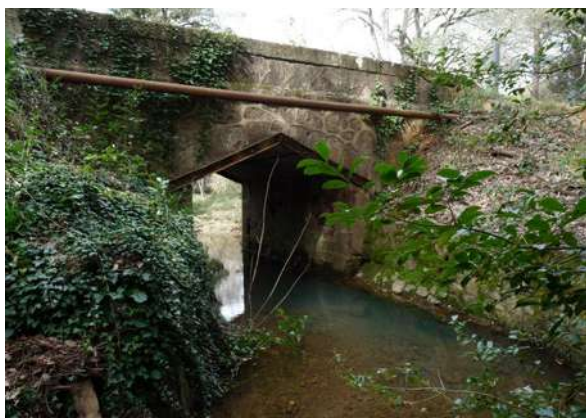
Ouvrage n°13 © Micaël GENDROT

Ce pont voûte sur le ruisseau du Réal d'Or mesure 250 cm de haut pour 350 cm de large. Lors de la visite (au mois de mars), une laune assez profonde occupait tout l'espace sous le pont, rendant incertain le passage des animaux terrestres. L'ouvrage est peut-être plus facilement accessible en période d'étiage. Il semble nécessaire de commencer par réaliser une étude hydraulique afin d'évaluer la pertinence de créer des banquettes à pied sec. En complément, il est possible de réaliser la plantation de haies doublées de clôtures pour mieux canaliser la faune vers l'ouvrage.

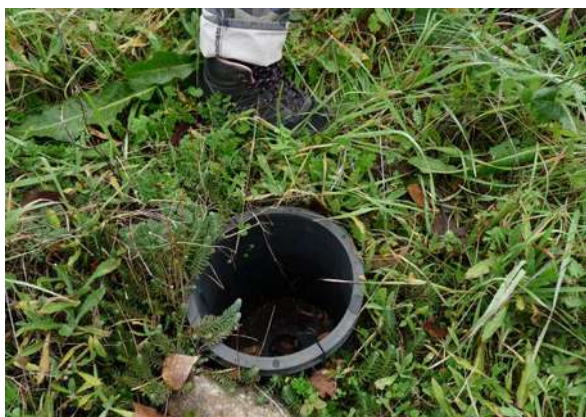
À plusieurs niveaux entre Flassans-sur-Issole et Pignans, il a été constaté la présence d'au moins plusieurs dizaines de réservations avec bordure en plastique, sur les bords de la chaussée. À défaut de l'installation à court terme d'équipements en bord de route, il est recommandé de boucher ces trous au ras du sol avec de la terre. En effet, ces ouvertures se comportent comme des pièges pour de nombreux invertébrés, et potentiellement pour des amphibiens, reptiles et micromammifères, qui tombent dedans et se trouvent dans l'incapacité d'en ressortir.

Réservation constituant un piège pour la petite faune  
© Micaël GENDROT

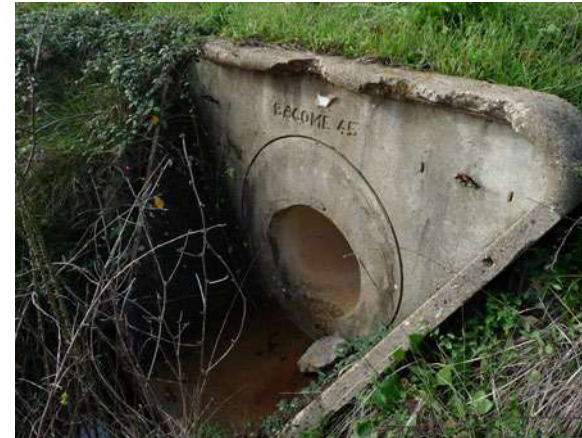
Ouvrage n°4 © Micaël GENDROT

Ce sont des buses de 45 cm de diamètre, situées entre deux zones de forêts, avec des friches en voie de colonisation arbustive et des petites parcelles agricoles. Des coulées ont été remarqués dans le talus de l'ouvrage n°4. Leurs fonctionnalités écologiques sont faibles à cause du petit diamètre des buses ne laissant passer que la petite faune. De plus aucun élément du paysage permet de vraiment canaliser de la faune vers ces ouvrages. La pose clôtures doublées de haies peut y remédier.

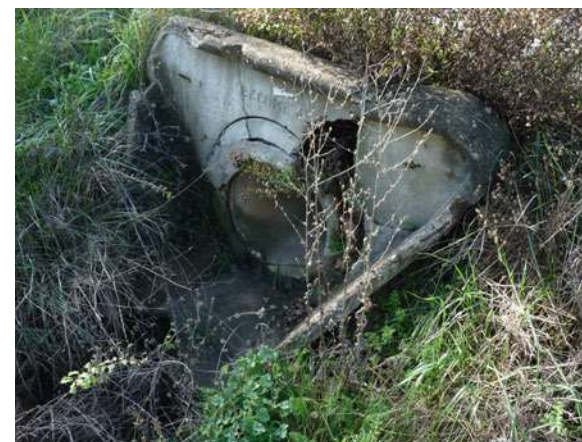
Il s'agit d'une buse de 45 cm, donnant sur des boisements et friches entrecoupés de petites parcelles viticoles. Un seuil de 30 cm est présent en aval de l'ouvrage, mais il ne représente pas un obstacle infranchissable pour certaines espèces. Une coulée longeant la route a été notée. La fonctionnalité de cet ouvrage est moyenne, puisque le fossé permet de guider le passage de la faune, mais le petit diamètre de la buse est limitant pour la mésofaune.

Contour de la tête de l'ouvrage n°6 fissuré à l'aval  
© Micaël GENDROT

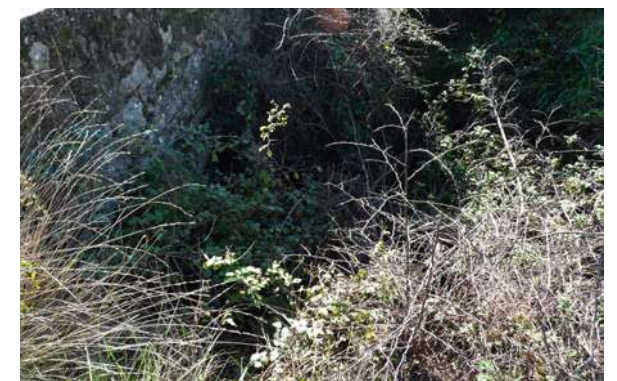
L'ouvrage en question est un pont cadre sur le vallon de Barbeirane, avec une ouverture de 120 cm de haut pour 300 cm de large. Les biotopes alentours sont des parcelles viticoles, entourées de boisements (principalement des pinèdes). Le ruisseau est entouré d'une étroite ripisylve. Des traces de sangliers ainsi que des coulées d'animaux ont été observées. La fonctionnalité est actuellement moyenne, à cause de l'envahissement par la ronce des entrées de l'ouvrages, notamment en amont. La réouverture régulière des accès via la création de layons permettrait d'améliorer sa fonctionnalité.

Embossaillement devant l'entrée amont de l'ouvrage n°8  
© Micaël GENDROT

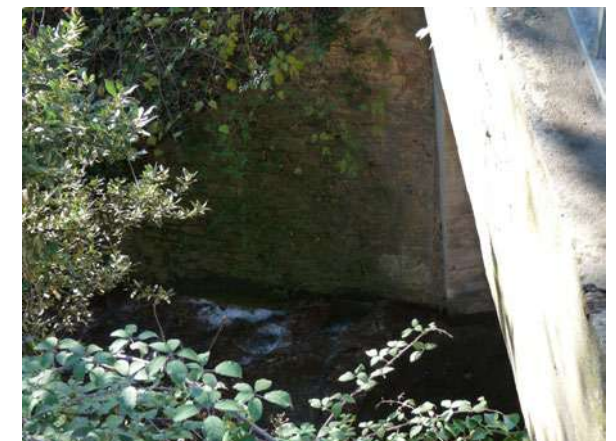
Cependant il a été constaté, lors du passage fin novembre, que l'eau couvrait toute la largeur disponible entre les murs de soutien du pont. A priori, la lame d'eau couvrait le radier sur une faible hauteur. Une étude hydraulique est préconisée pour déterminer les périodes d'étiage et les niveaux d'eau. Elle devra compléter le diagnostic afin de déterminer l'intérêt de la mise en place de banquettes ou de passage en encorbellements pour la faune.

Rivière coulant sur toute la largeur de l'ouvrage  
© Micaël GENDROT

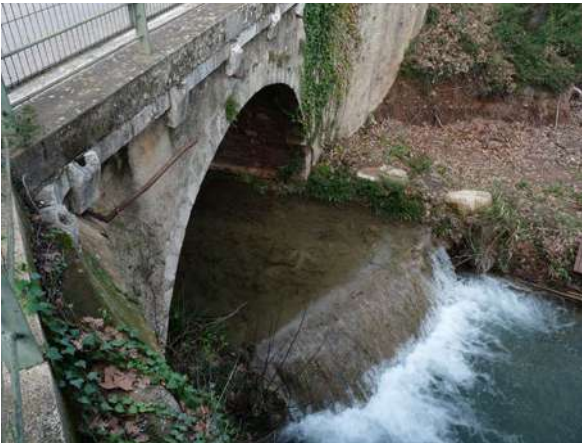
Ouvrage n°7 avec son seuil sur le Grand Vallat © Micaël GENDROT
