Travaux de protection contre les inondations du secteur du Coudouron (Mougins, 06)

Dossier de saisine de la commission
flore du CNPN relatif à la prise en
compte d'une espèce végétale
protégée :

La Consoude bulbeuse, *Symphytum
bulbosum* K. F. Schimp.

6 juin 2016
Référence : 1606-080-SIFRO-Mougins-C

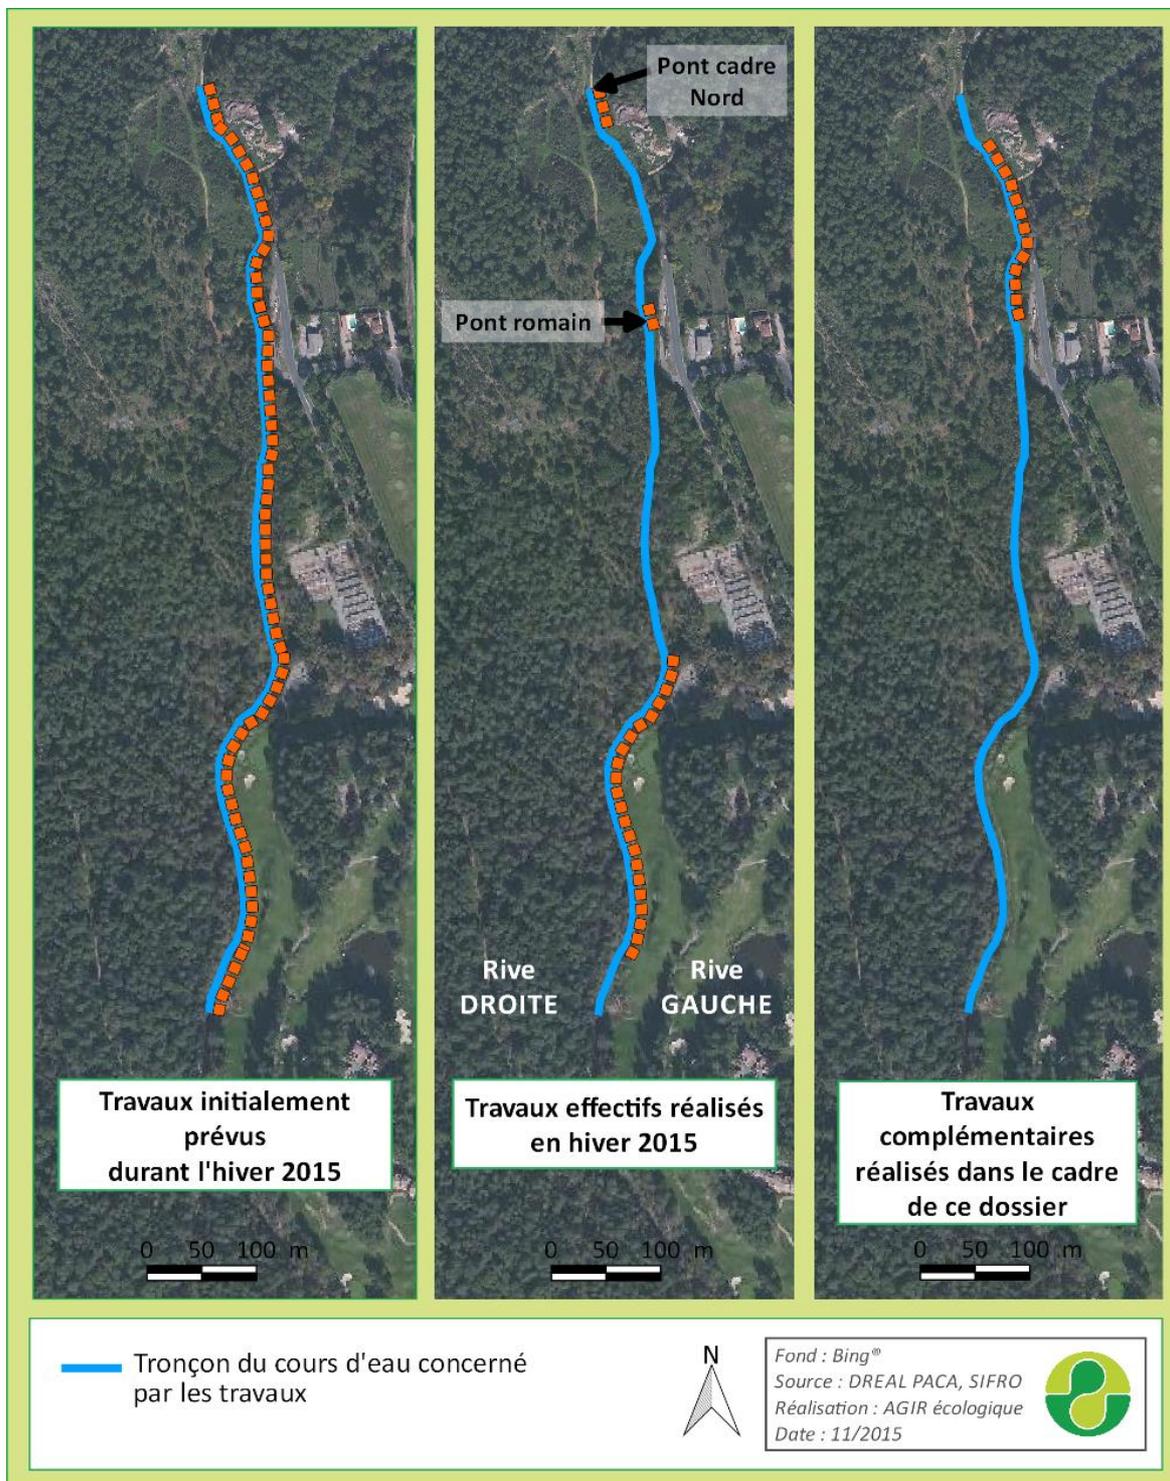
Figure 2 : Schématisation de l'historique du projet

- les travaux initialement prévus, afin de renforcer la berge de la rive gauche de la Petite Frayère (longueur d'environ 850 mètres) ;
- les travaux effectivement réalisés en hiver 2015, suite à la découverte de Consoude bulbeuse ;
- les travaux complémentaires envisagés par le SIFRO (longueur d'environ 250 mètres).

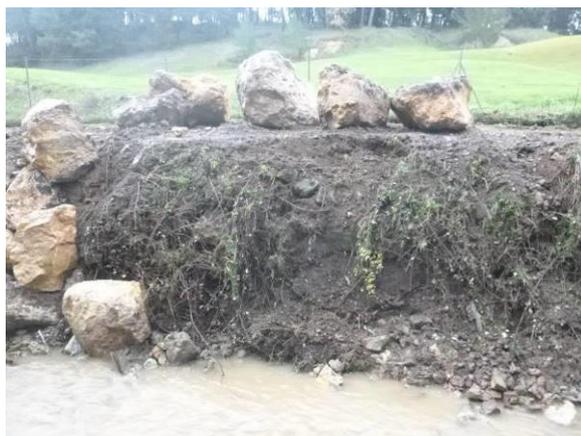
Préparation de la berge en vue d'accueillir l'enrochement

Les photographies ci-contre présentent succinctement le chantier réalisé en hiver 2015, afin d'illustrer globalement les travaux complémentaires, qui devraient être réalisés selon le même mode opératoire.

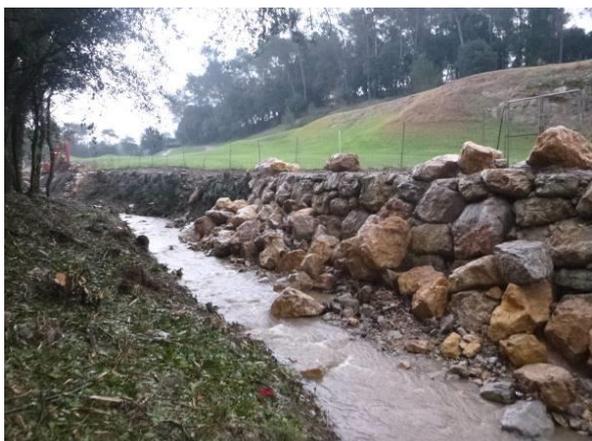
Enrochement en cours

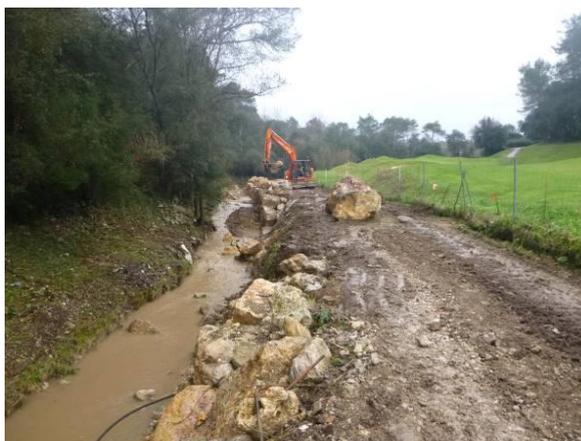
Mise en place des rochers à partir d'une pelleteuse positionnée sur la berge

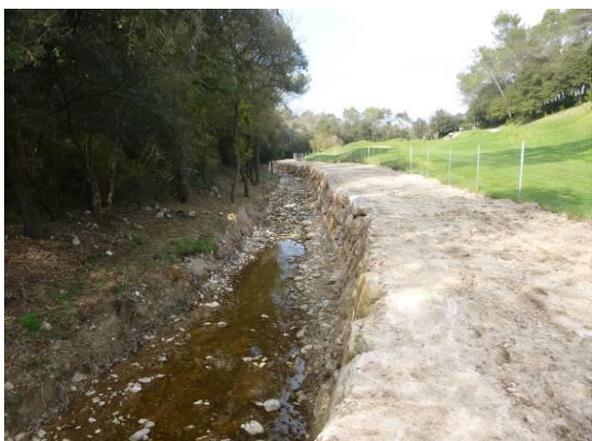
Etat final : Enrochement + replat à droite

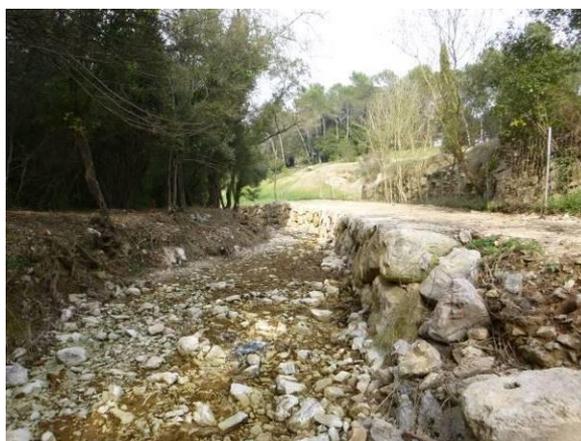
Etat final – Fin de l'enrochement

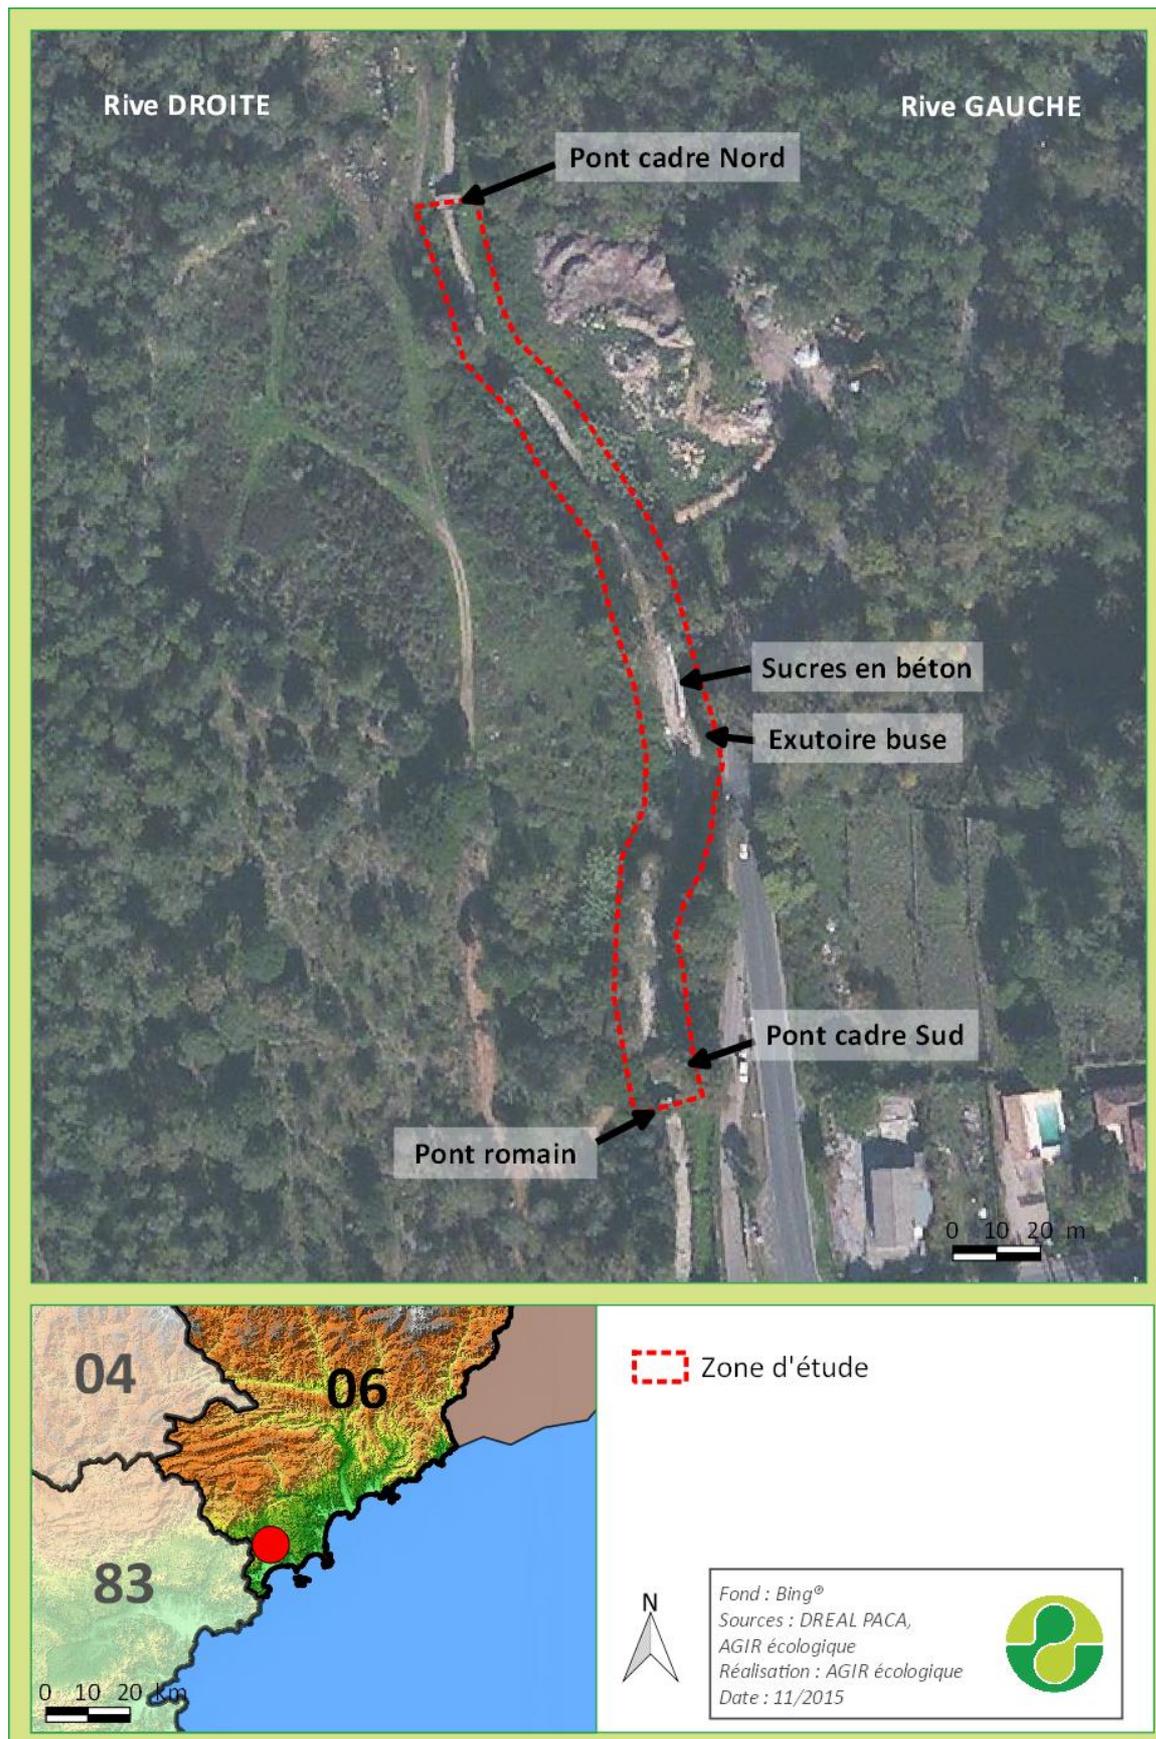
Figure 3 : Visualisation de la zone d'étude

La zone d'étude est située sur la commune de Mougins (Alpes-Maritimes), et s'étale du Pont Romain jusqu'à la nouvelle terrasse d'expansion en amont, sur environ 250 mètres de long, essentiellement au niveau des berges du cours d'eau. Elle correspond à la zone minimale où chaque écologue mobilisé sur le projet est passé au moins une fois.

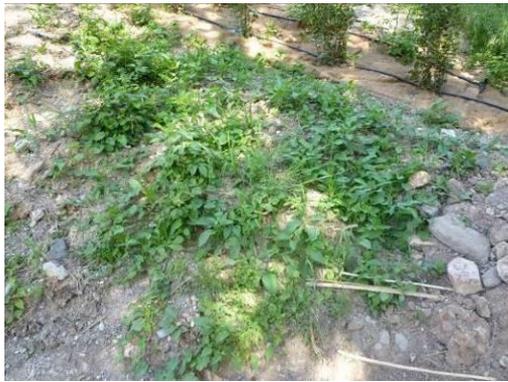
Reprise de la Consoude bulbeuse, après remaniement dans le cadre d'aménagements paysagers - © P. AUDA – AGIR écologique

- **L'espèce semble se maintenir durablement sous forme de bulbes/tubercules voire à l'état végétatif en cas de perturbation de milieu ;**

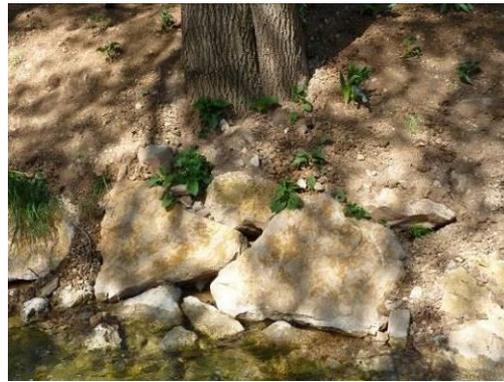
Reprise de la Consoude bulbeuse, après enrochement du cours d'eau - © P. AUDA – AGIR écologique

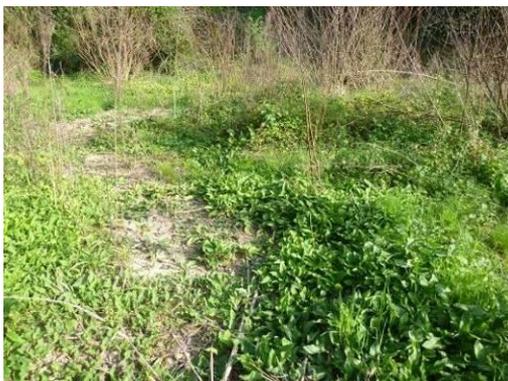
(Re)-apparition de Consoude bulbeuse après débroussaillage de Canne de Provence - © P. AUDA – AGIR écologique

- **L'espèce semble bien s'exprimer après entretien des berges et/ou ouverture de milieu (comme la coupe de Canne de Provence) ou le remaniement de secteurs ;**

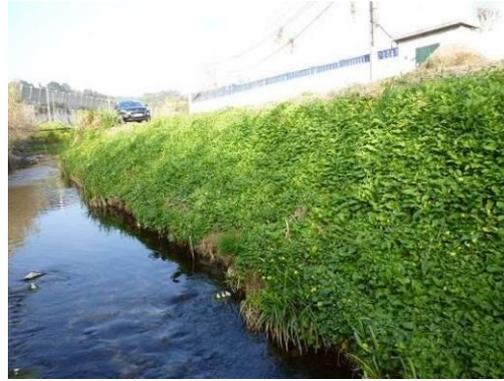
(Re)-apparition de Consoude tubéreuse après entretien de berges (débroussaillage de Canne de Provence) - © P. AUDA – AGIR écologique

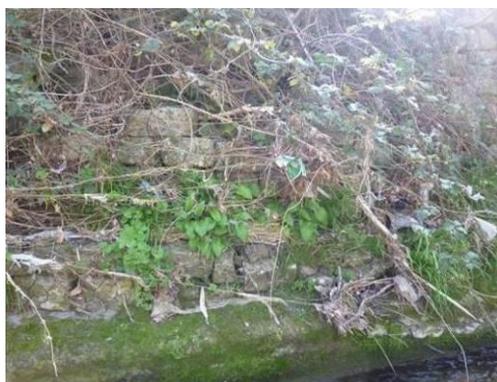
Consoude bulbeuse sur des gabions (installés depuis les années 1960) - © P. AUDA – AGIR écologique

- **L'espèce semble avoir la capacité de coloniser certains aménagements anthropiques (gabions ou les murets de soutènement) assez âgés (40-50 ans) ;**

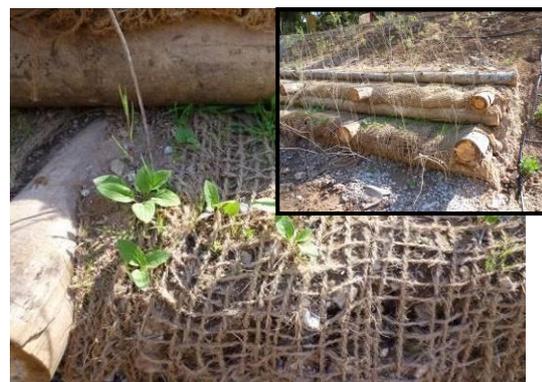
Repousses de *Symphytum* sp. (l'hiver suivant les travaux automnaux) - © P. AUDA – AGIR écologique

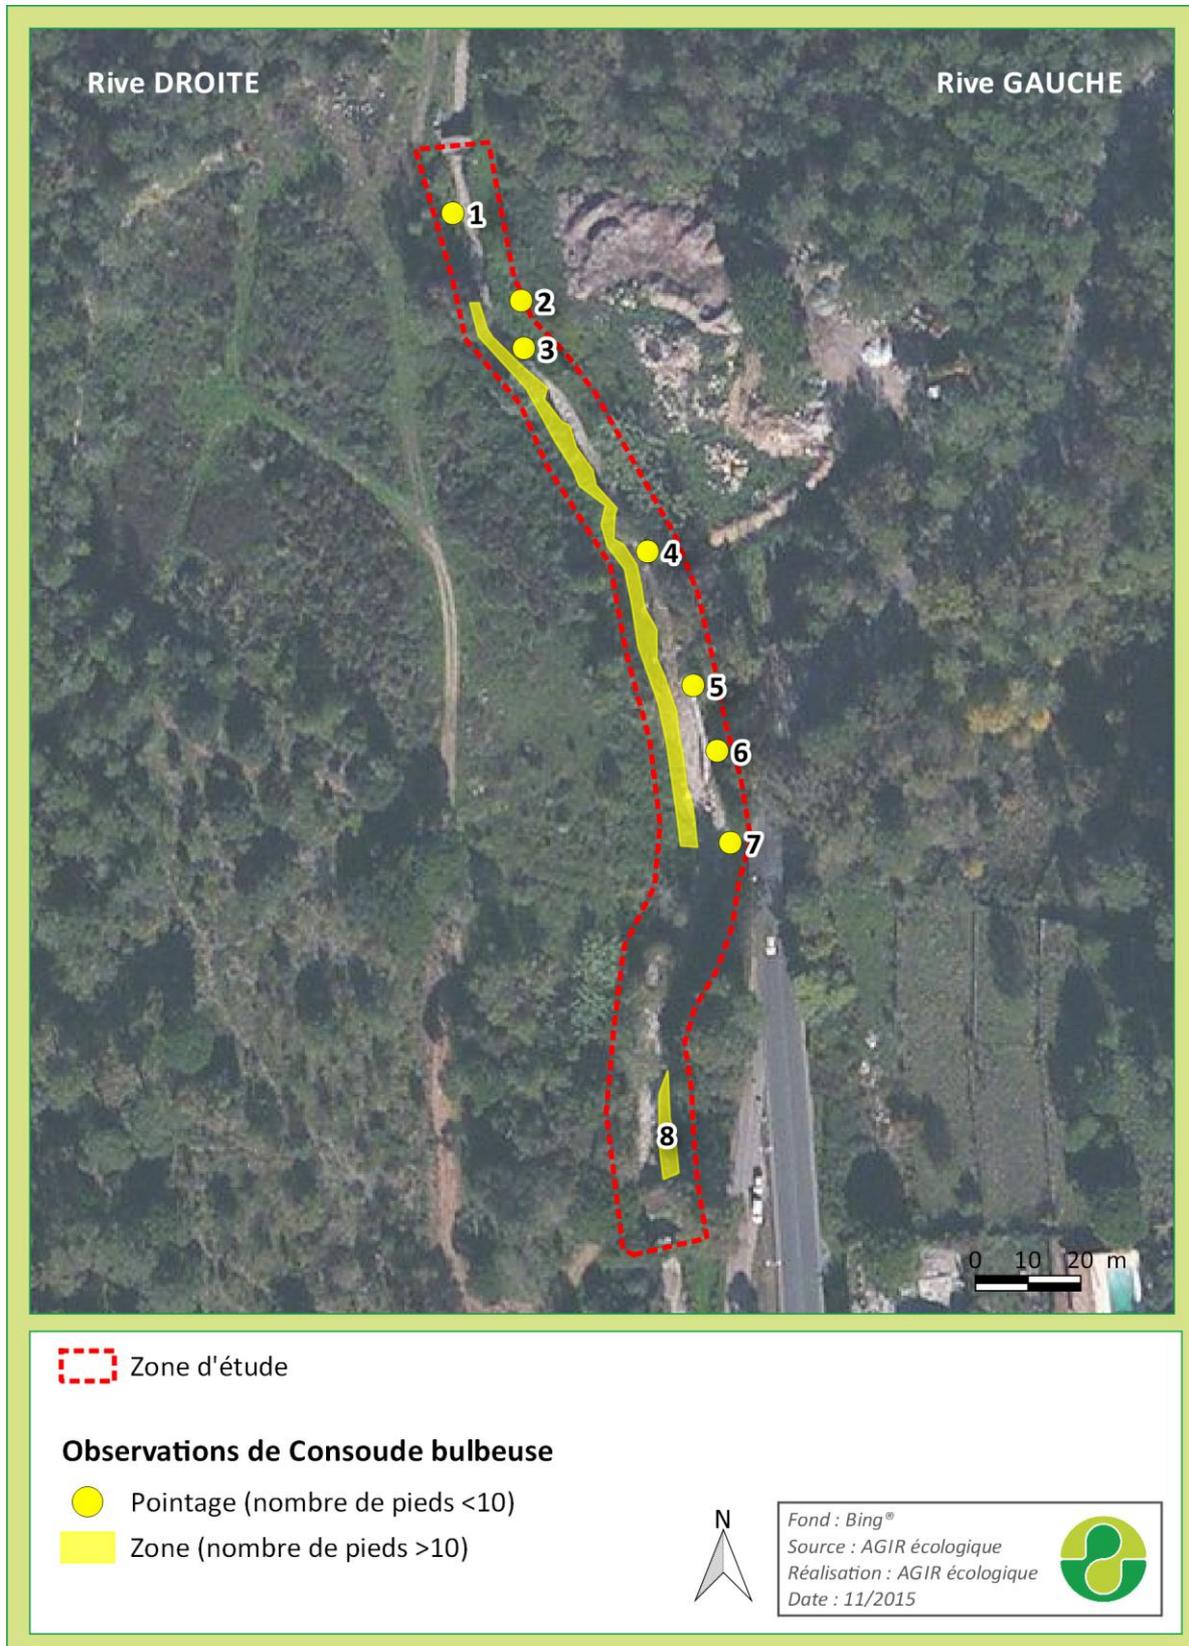
Figure 7 : Localisation des observations de Consoude bulbeuse (2015, avant la crue)

A l'échelle de la zone d'étude, neuf secteurs (pointage ou zone) ont été recensés avec précision sur la zone d'étude (cf. Figure 7). De plus, des prospections ont permis de recenser de nombreuses stations en amont et en aval du cours d'eau (cf. Figure 6) confirmant que l'espèce est d'une part relativement méconnue localement, et d'autre part, localement abondante.

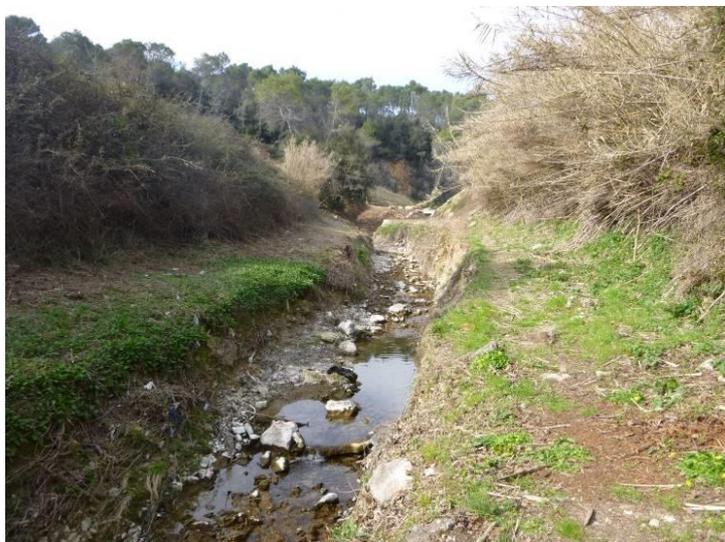
Canalisation au sein de la berge – mars 2015 – avant intempéries

Enfin, les travaux de protection commencés en janvier 2015 le long de la Petite Frayère ont été stoppés pour éviter la destruction de pieds de Consoude bulbeuse en mars 2015. Il est important de noter que la crue du 3 octobre 2015 a fait disparaître deux des stations de Consoude bulbeuse mises en défens et a dégagé la canalisation d'eaux usées que l'enrochement devait protéger.

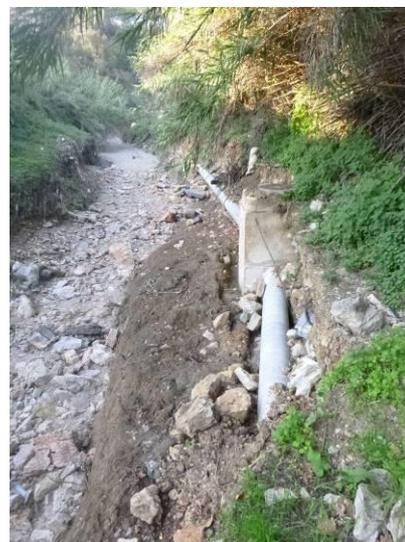
Berge emportée – canalisation visible – novembre 2015 – après intempéries

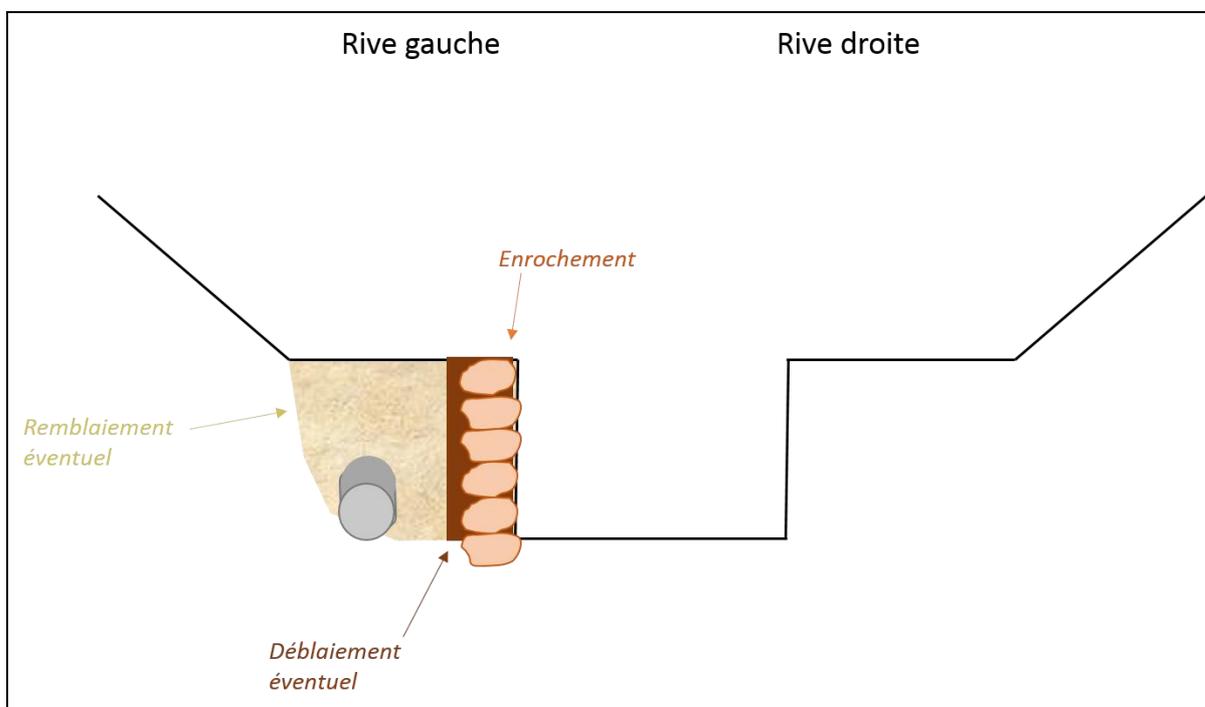
Figure 10 : Schéma du projet (coupe transversale du cours d'eau)

La figure 10 présente globalement les résultats attendus.

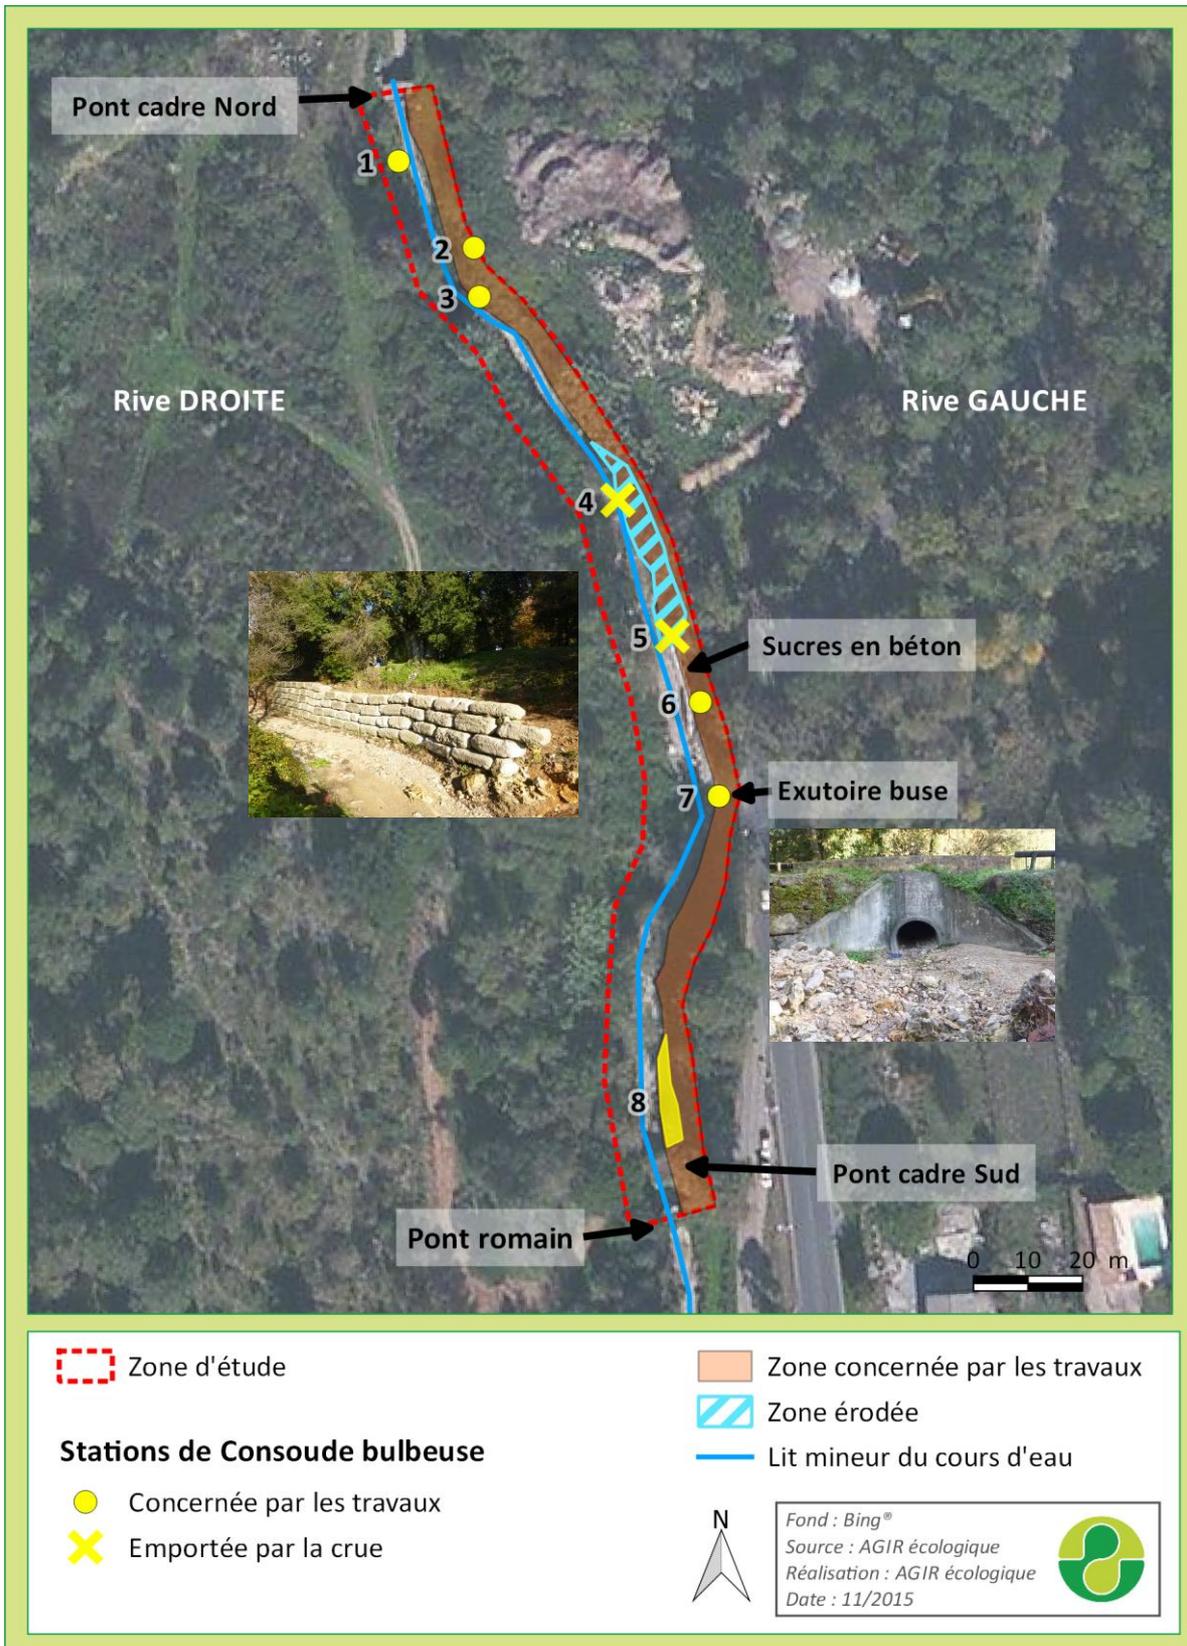
Figure 11 : Localisation des stations Consoude bulbeuses par rapport au projet d'aménagement

La cartographie suivante illustre les stations de Consoude bulbeuse identifiées qui sont concernées par le projet d'aménagement. Les individus en rive droite non concernés par le projet ne sont pas illustrés.

Les sucres et exutoires sont déjà existants. Les sucres seront enlevés lors de l'enrochement. L'exutoire sera aménagé avec l'enrochement.

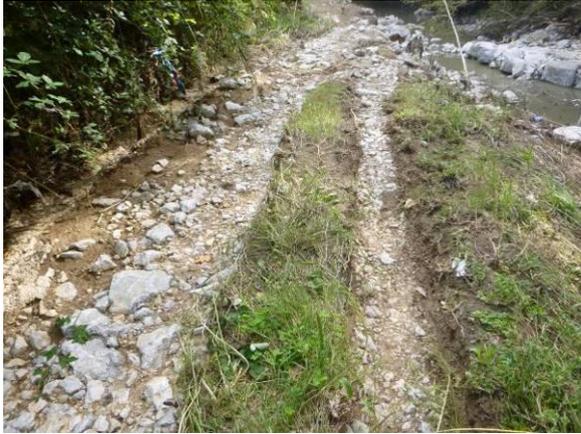
Erosion d'un replat contenant des centaines d'individus de Consoude bulbeuse

En premier lieu, en plus des projets affectant la Consoude bulbeuse et son habitat, la violence des intempéries du 3 octobre a perturbé la population et l'habitat de Consoude sur la zone d'étude (déplacement ou destruction), et plus globalement sur l'ensemble du bassin versant géré par le SIFRO.

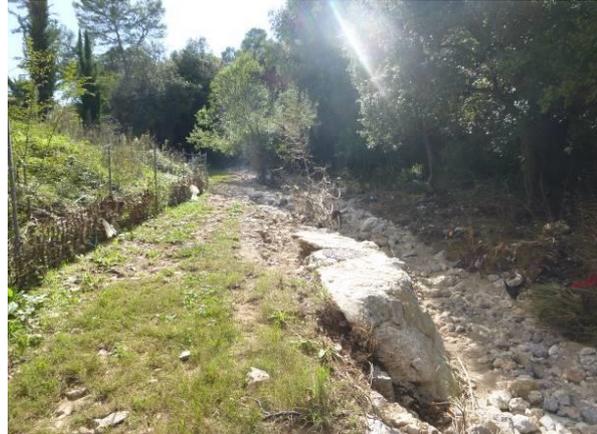
Erosion notable d'une berge non renforcée lors des travaux de début 2015 en raison de la présence de Consoude bulbeuse

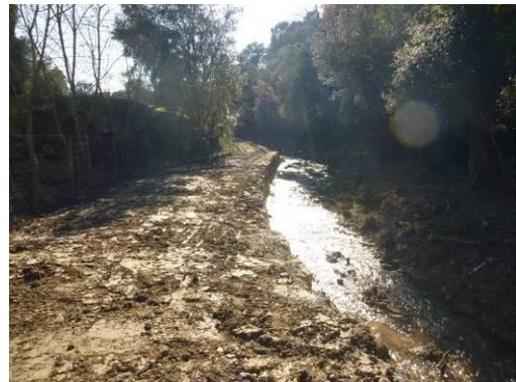
- **Restauration de berges et création d'une terrasse d'expansion** (travaux réalisés par le SIFRO en 2015), ayant occasionné une destruction d'individus et une perturbation d'habitat d'espèce. Un projet de transplantation temporaire d'individus est en cours.

Restauration de berges « Carimaï – Caravelles »

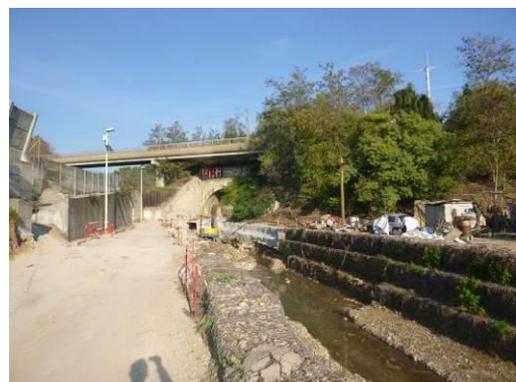
- **Création d'un bassin de régulation**, sur la Grande Frayère (travaux réalisés par le SIFRO en 2014) ayant occasionné une destruction de Consoude bulbeuse et une perturbation de son habitat. Néanmoins, plusieurs individus ont été préservés et des habitats mis à disposition.

Création d'un bassin de régulation aux abords de la Grande Frayère (© P. AUDA – AGIR écologique)

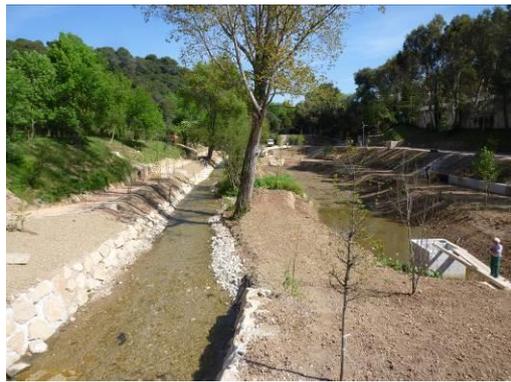
- **Enrochement et création d'un bassin de régulation**, en amont de la zone d'étude (travaux réalisés par le SIFRO, en 2013), ayant probablement aussi affecté la Consoude bulbeuse.

Enrochement en amont de la zone d'étude

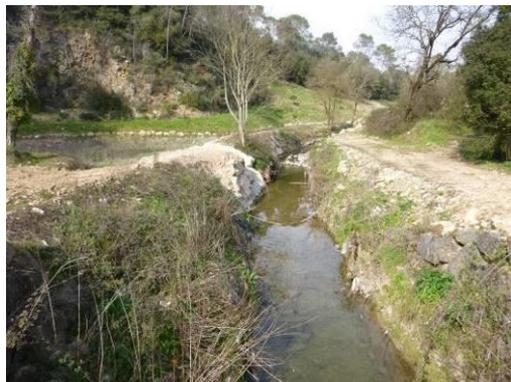
- **Canalisation d'une partie de la Petite Frayère** (aménageur et date non connue), ayant probablement entraîné une destruction d'individus, mais surtout une destruction d'habitats d'espèce (mur bétonné).

Canalisation de la Petite Frayère

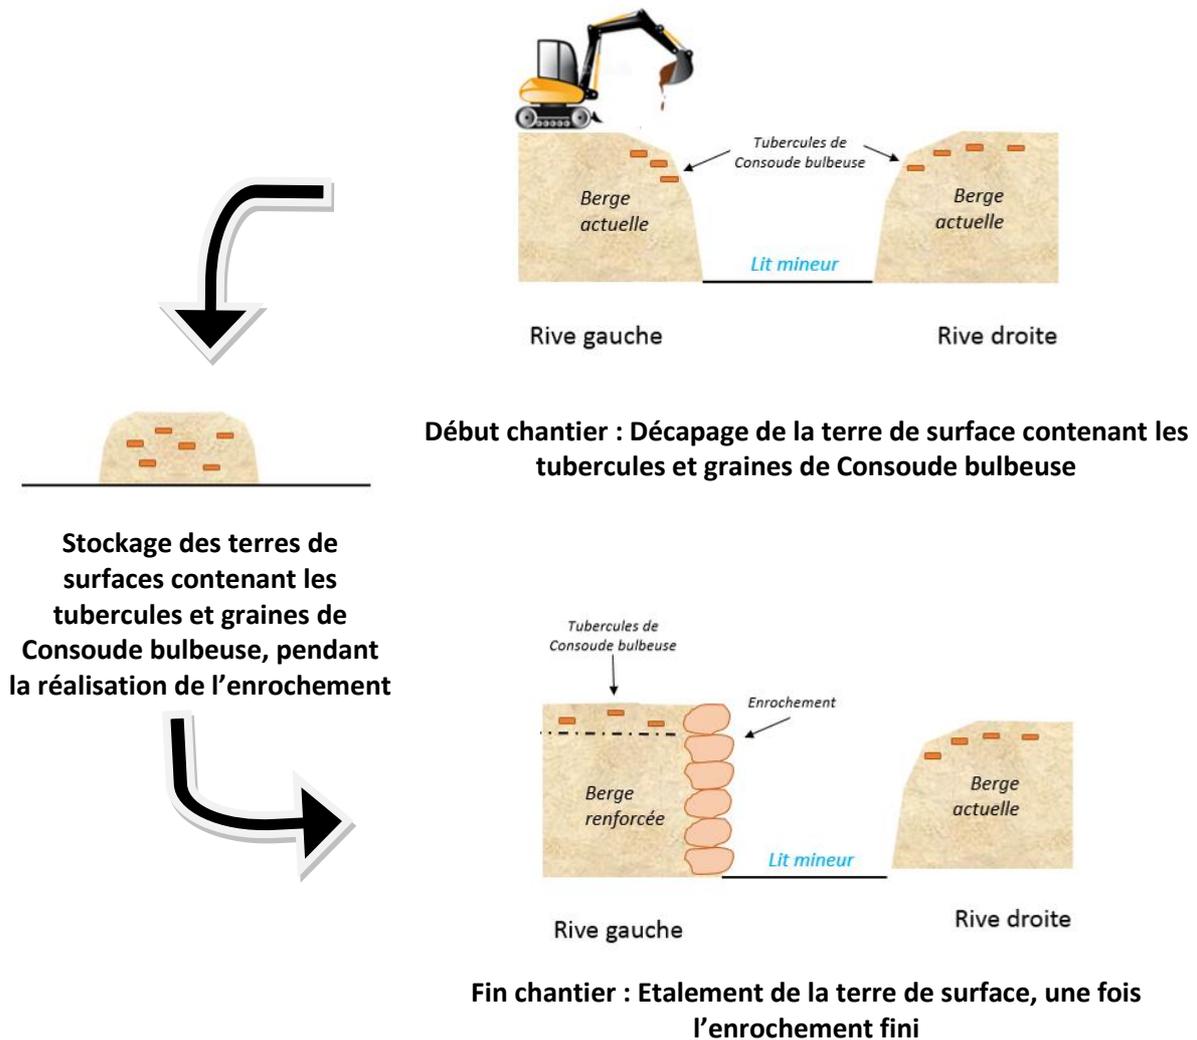
Figure 12 : Exemple de phase de travaux pour la prise en compte de la Consoude bulbeuse

- Identification des principales zones présentant des tubercules de Consoude bulbeuse (balisage, repérage), afin de cibler les zones d'étrépage (estimation 60 m²) en avril 2016 ;
- Etrépage/raclage de la terre de surface (20-30 cm) des principales zones présentant des tubercules en août/septembre 2015 ;
- Stockage de la terre dans un secteur préservé pendant moins d'un mois pour ce chantier (estimation 12-15 m³) ;
- Repositionnement de la terre au niveau de la berge supérieure (une fois les travaux d'enrochement réalisés), dans un secteur délimité, en fonction de la quantité de terre.

N.B. : la rive droite ne devra en aucun cas être concernée par les travaux (pas d'intervention d'engins, pas de stockage de matériaux,...), sauf au niveau du confortement de la rampe d'accès (station 1). Seuls des opérations d'entretiens sont encadrées (cf. mesure MA1).

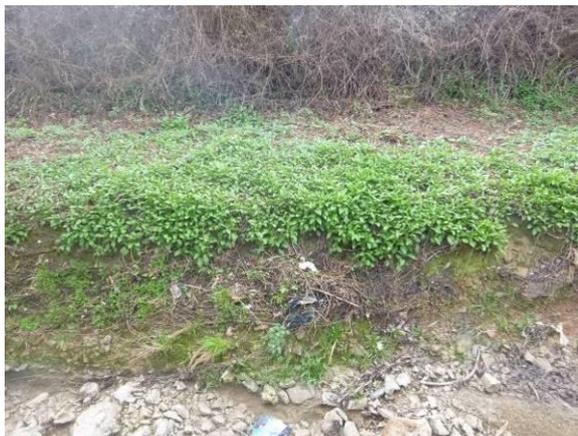
- berge non fréquentée ;
- berge n'ayant pas subi de travaux récemment et n'étant pas concerné par le projet d'enrochement ;
- berge ayant fait récemment (fin 2014) l'objet d'un débroussaillage sur environ 2 mètres de large.

Consoude bulbeuse après débroussaillage sur 2-3 mètres en rive droite
