# **COMMUNE DE SAINT PAUL SUR UBAYE**

**SUBSTITUTION DES CAPTAGES DU MELEZEN, DE  
CHAMP GRANDET ET DE L'ALP PAR LE CAPTAGE DE  
LA SOURCE DE LA CHAPELLE**

**PIECE 5 : Documents d'incidences et mesures Eviter-  
Réduire-Compenser issues du Dossier de Déclaration de  
Juillet 2020**

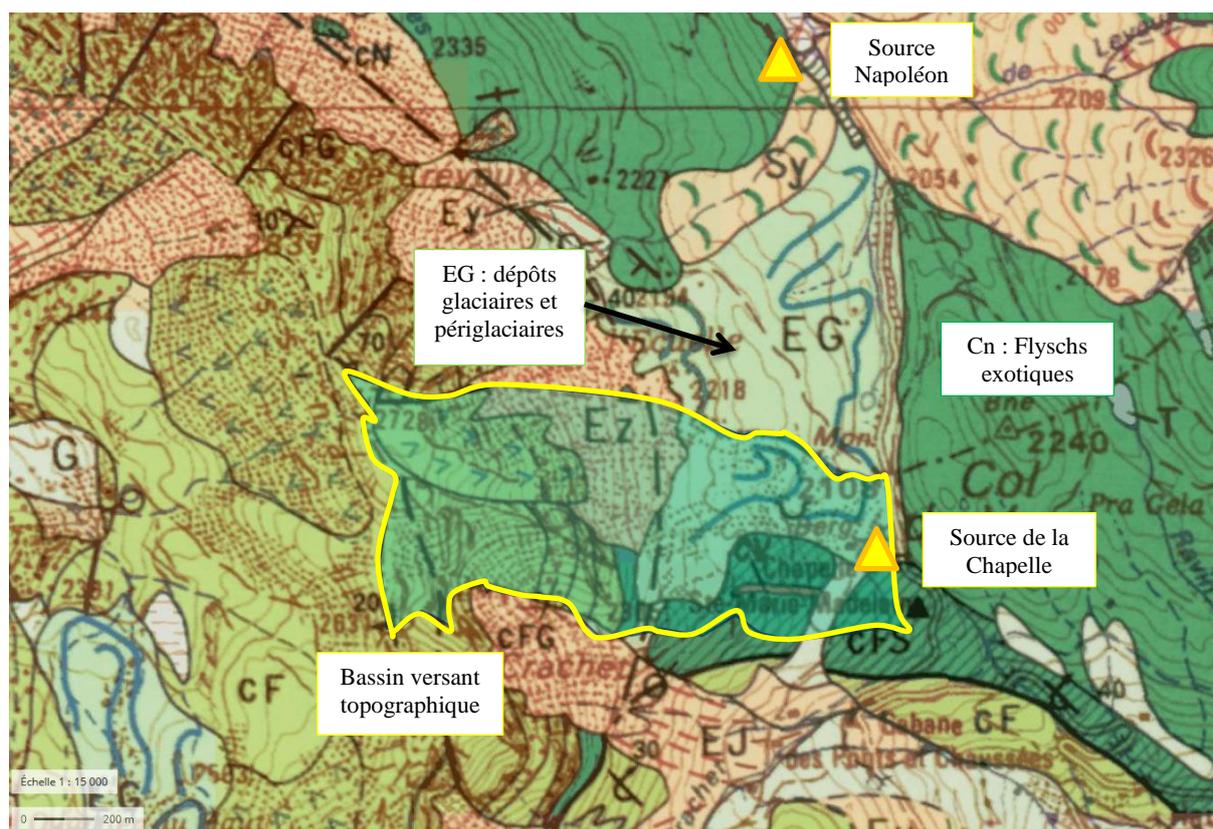
Figure 2 : carte géologique (échelle 1 :15000, srce : BRGM)

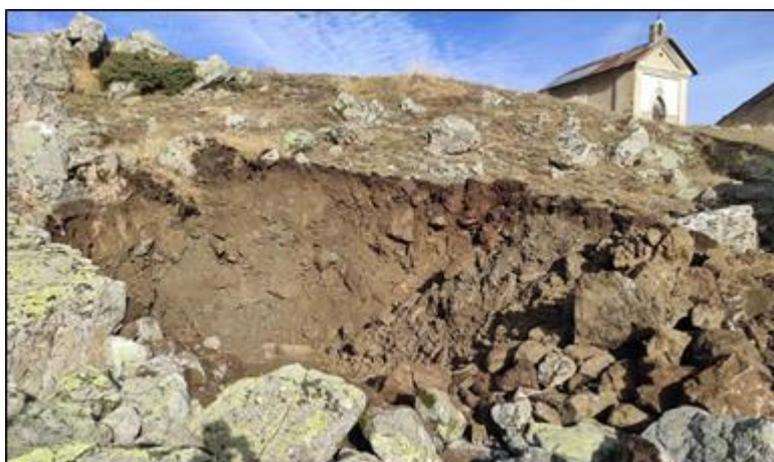
La majorité des émergences sourdent sous les gros blocs de pierre. La totalité de la zone terrassée pour la réalisation du champ captant est constituée d'une couche relativement uniforme, composée d'un mélange de terre et de bloc grossiers (pierre allant de 5/10 cm à 1m), sur lequel sont disposés des blocs de plusieurs m<sup>3</sup>.

Figure 3 : matériaux du site du champ captant (18/11/2020)

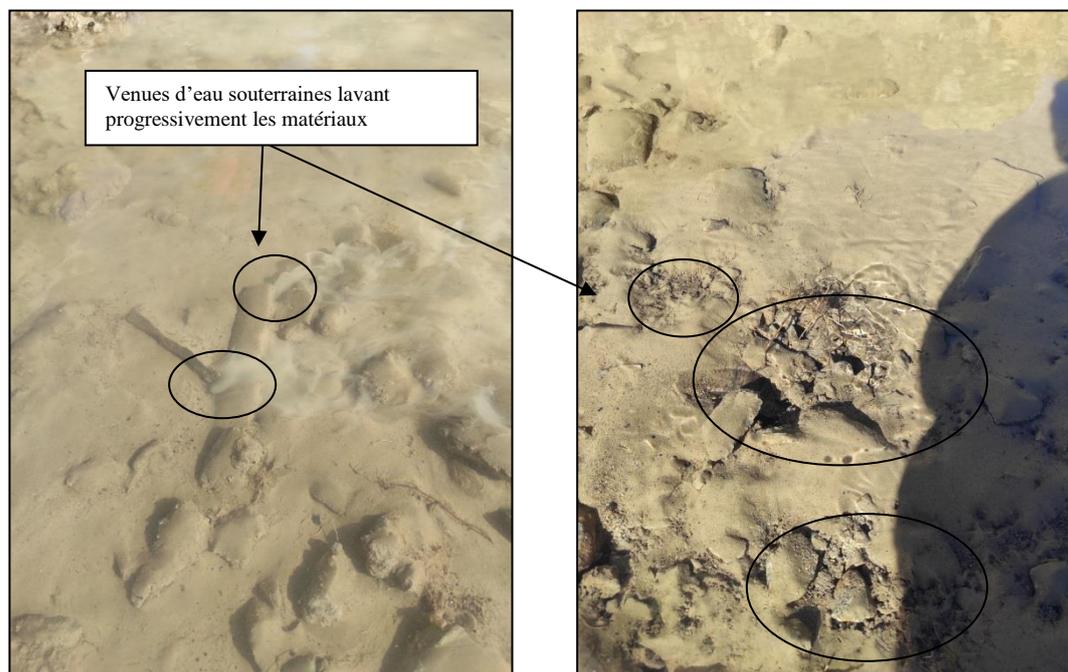
Toutes les venues d'eau de la zone terrassée pour le champ captant arrivent par le dessous. Ces venues sont nombreuses et sourdent au niveau des interstices créés par les blocs.

**Figure 4 : Observation des venues du champ captant (18/11/2020)**

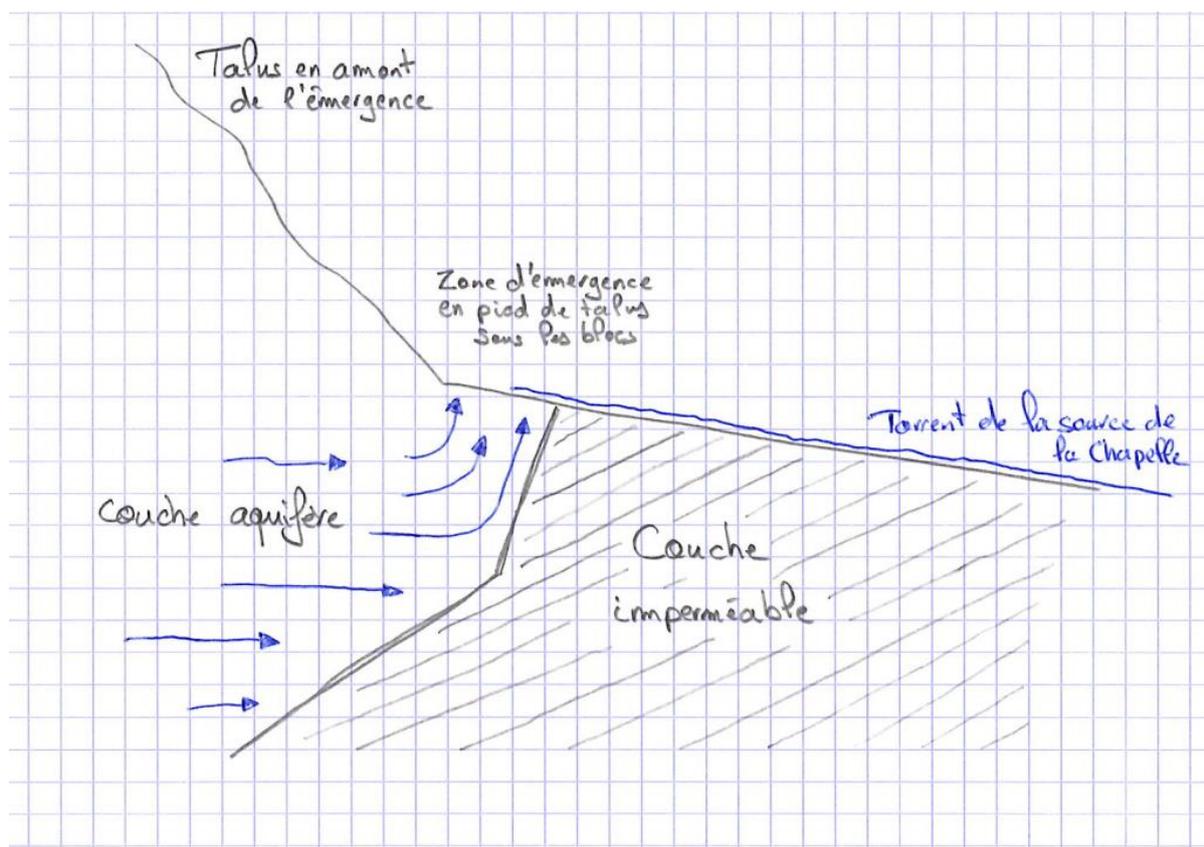
Le fonctionnement de la zone d'émergence est le suivant (vue en coupe) :

Il s'agit donc d'une source que l'on pourrait qualifier de « source de débordement ». Au contact de la couche imperméable, une nappe se crée en amont jusqu'à déborder par-dessus cette dernière.

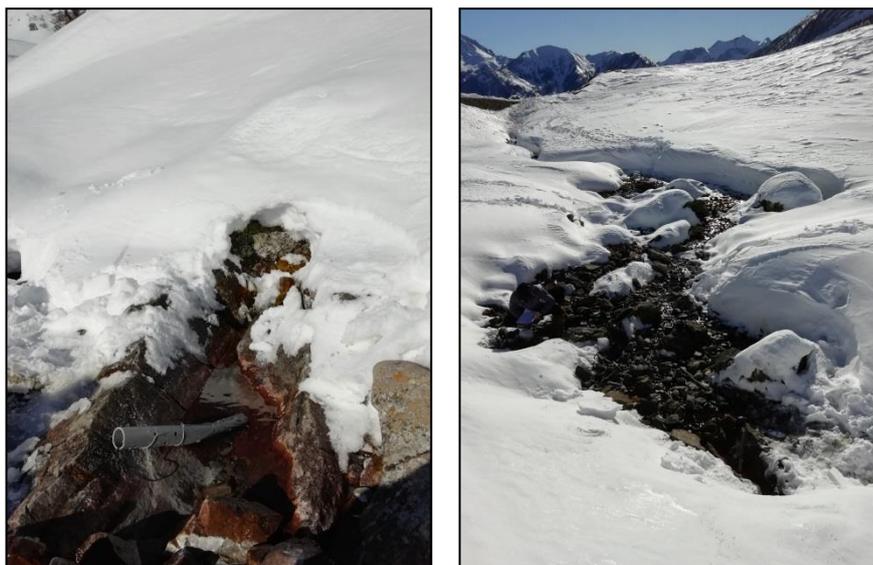
Afin de s'assurer de la stabilité de la ressource vis-à-vis des variations saisonnières et des épisodes pluvieux, une sonde de mesure des paramètres conductivité et température en continu a été installée au niveau de la résurgence R2 du 14/02/2019 au 19/03/2020.

**Photo 1 : sonde de température/conductivité installée à la source de la Chapelle**

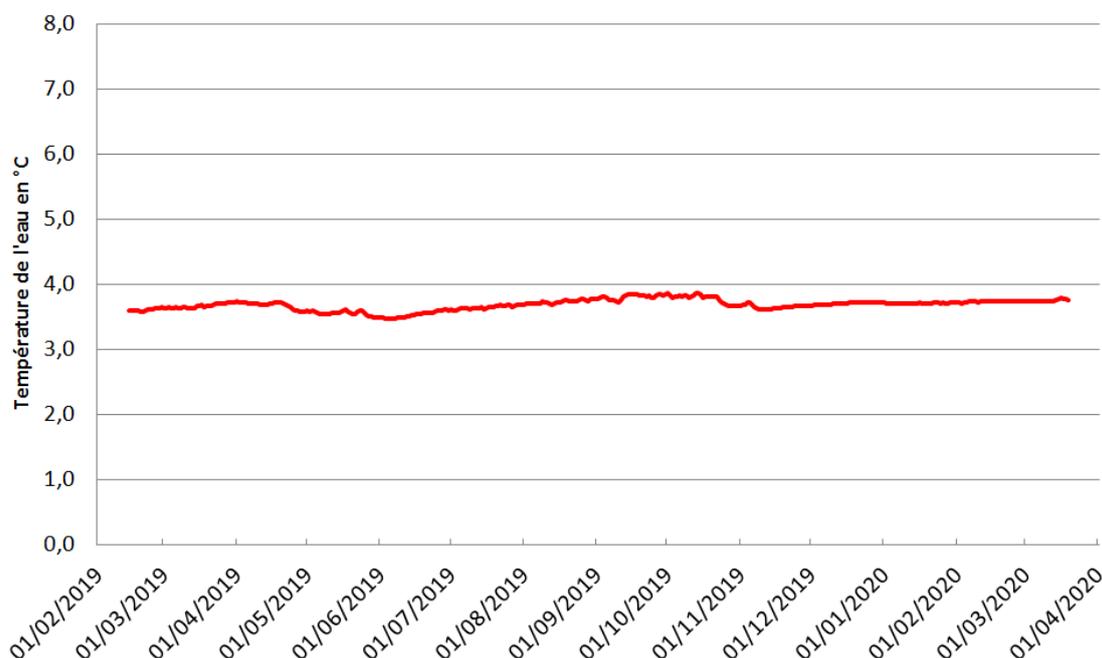
**Suivi température de la source de la Chapelle**

Le graphique ci-dessous illustre les variations de température enregistrées dans le torrent, à proximité immédiate de la résurgence de la source de la Chapelle (sur la période de février 2019 à mars 2020) :

La température est extrêmement stable, elle est comprise entre 3,5 et 3,9 °C soit une amplitude de 0,4 °C alors que la température de l'air présente des amplitudes importantes lors des mesures (de - 15 °C à + 20 °C).

**La température extérieure n'influence pas la température de l'eau, démontrant le caractère souterrain de la ressource.**

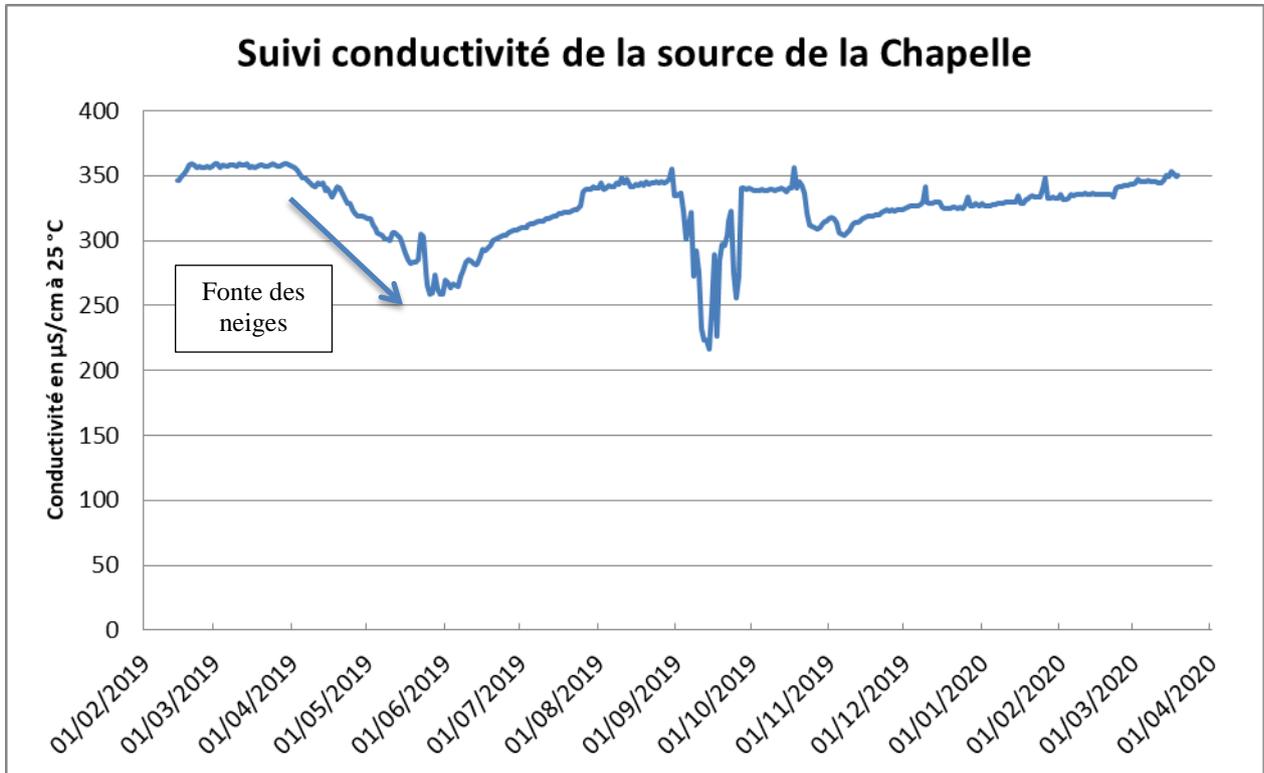
Le graphique ci-dessous illustre les variations de conductivité enregistrées dans le torrent, à proximité immédiate de la résurgence de la source de la Chapelle (sur la période de février 2019 à mars 2020) :

La conductivité est comprise entre 217 et 360  $\mu\text{S/cm}$ .

Ce suivi de conductivité peut être découpé en plusieurs phases distinctes :

- Etiage hivernal : conductivité très stable, variation de 36  $\mu\text{S/cm}$  (de 324 à 360  $\mu\text{S/cm}$ ) ;
- Printemps : baisse progressive de la conductivité de 360 à 259  $\mu\text{S/cm}$  (du 28/03/2019 au 30/05/2019) puis remontée jusqu'à 338  $\mu\text{S/cm}$  (du 30/05/2019 au 26/07/2019) ;
- Août : conductivité très stable, variation de 15  $\mu\text{S/cm}$  (340 à 355  $\mu\text{S/cm}$ ) ;
- Septembre : variations de conductivité de 217 à 340  $\mu\text{S/cm}$  ;
- Automne : quelques variations puis retour vers une stabilisation de la conductivité aux alentours des 330  $\mu\text{S/cm}$ .

La stabilité en période d'étiage hivernal permet de caractériser le « **fond d'alimentation** » de **cette ressource**. L'apport nival du printemps provoque une baisse de la conductivité jusqu'au « pic de fonte ». Cette conductivité ré-augmente ensuite proportionnellement à la baisse de débit dû à la fonte des neiges (changement des proportions « fond d'alimentation de la ressource »/apport nival).

Durant le mois d'août, la fonte des neiges est terminée, nous revenons sur la **conductivité stable** du « **fond d'alimentation** » de **cette ressource**, aux alentours des **340  $\mu\text{S/cm}$** .

Le mois de septembre est marqué par des baisses de conductivités assez fortes. Cela peut être dû à une partie de l'alimentation qui existe uniquement à cette période et/ou une partie de l'alimentation qui devient visible en terme de « marquage minéral », uniquement durant cette période (exemple : apport d'eau du glacier rocheux).

L'automne tend vers un retour à la conductivité normale et stable de la ressource, entrecoupée de légères variations pouvant être dû aux apports « lissés » des pluies automnales.

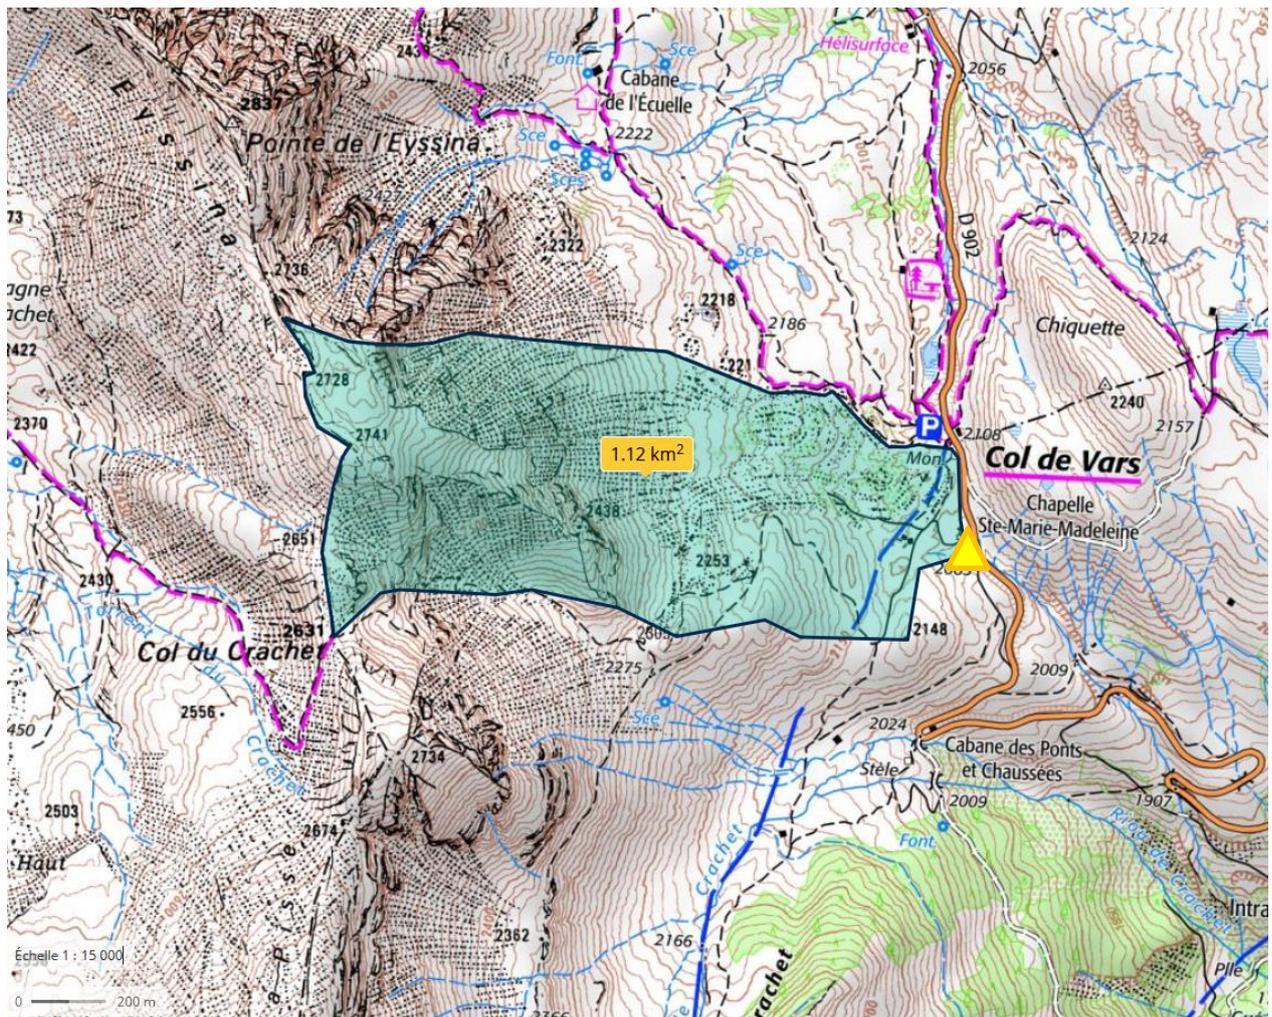
L'hydrologie du secteur est étudiée depuis décembre 2018 au travers de jaugeages ponctuels. Le bassin versant topographique d'alimentation de la source est présenté sur la carte ci-dessous et mesure environ 1,1 km<sup>2</sup>. Ce bassin versant constitue un apport en période de fonte des neiges, période où les débits augmentent de façon rapide et significative. Toutefois, sur la majeure partie de l'année, le débit du torrent de la source de la Chapelle est dû en majorité à des venues souterraines.

Figure 4 : Bassin versant topographique de la source de la Chapelle

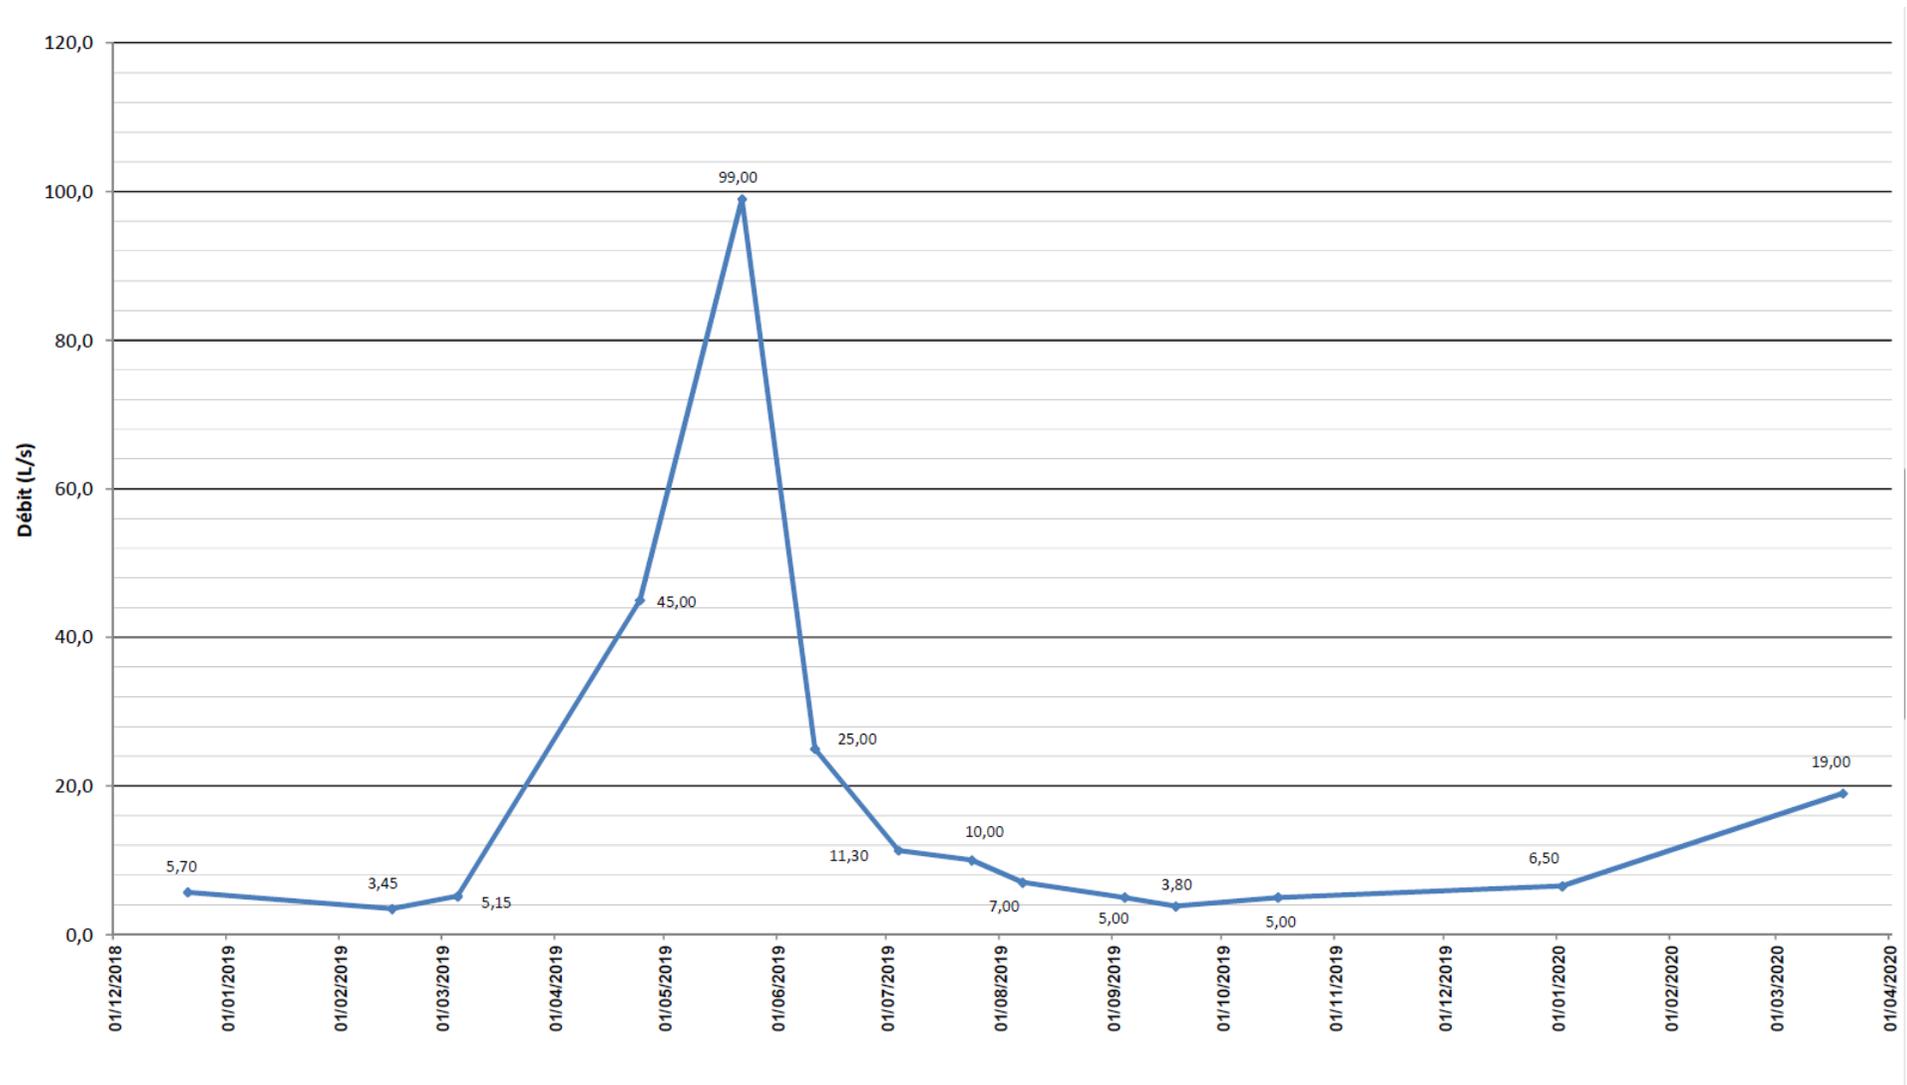
Figure 5 : suivi des débits de la source de la Chapelle de décembre 2019 à mars 2020

Date	Débit torrent de la Source de la Chapelle (L/s)	Commentaire
21/12/2018	5,70	
14/02/2019	<b>3,45</b>	Etiage hivernal
05/03/2019	5,15	
24/04/2019	45,00	
22/05/2019	99,00	Pic de fonte
11/06/2019	25,00	
04/07/2019	11,30	
24/07/2019	10,00	
07/08/2019	7,00	
04/09/2019	5,00	
18/09/2019	<b>3,80</b>	Etiage estival
16/10/2019	5,00	
02/01/2020	6,50	
19/03/2020	19,00

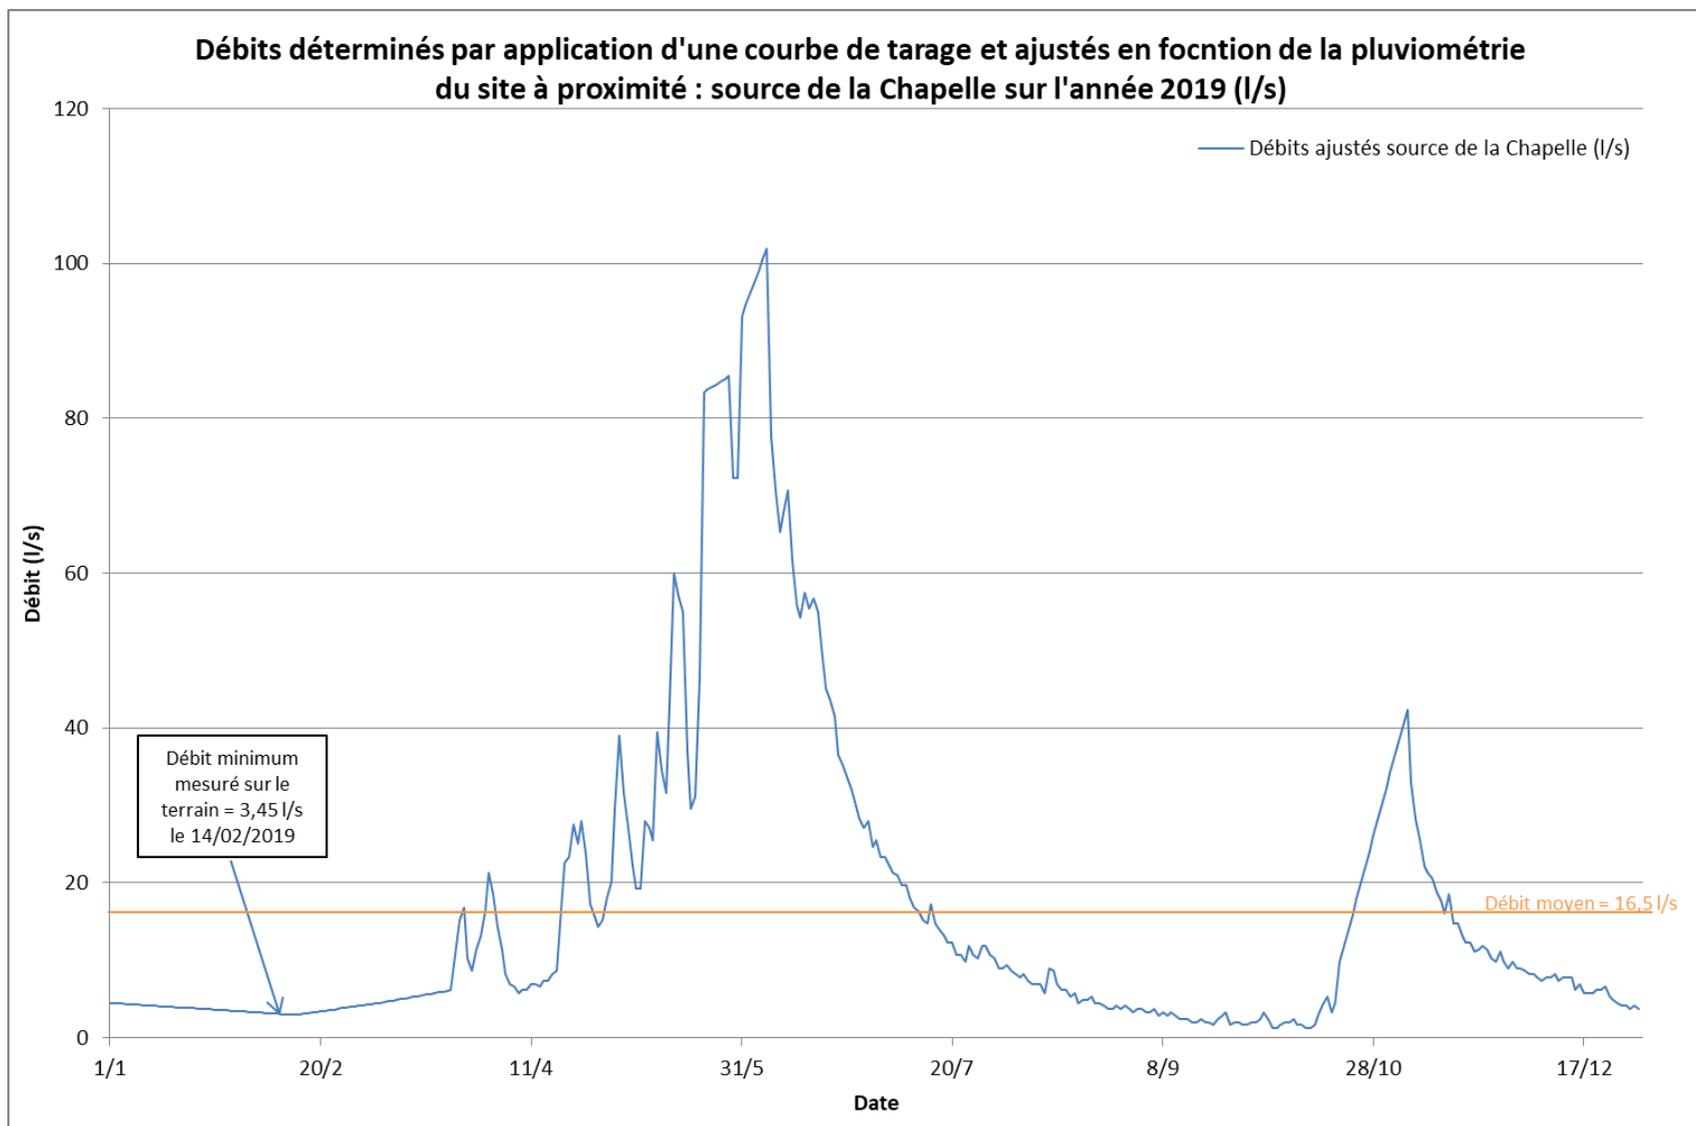
- par application de la loi de tarage  $Q_{\text{Chapelle}} = 0,4805 \times Q_{\text{Crachet}} - 11,081$  pour les périodes allant
  - \* du 01/03 au 13 mai 2019 ;
  - \* du 20 juin au 19 octobre 2019;
  - \* du 5 novembre au 31 décembre 2019
- par régression linéaire entre deux mesures ponctuelles réalisées sur site
  - \* du 01/01 au 28/02/2019 ;
  - \* du 14 mai au 19 juin 2019 ;
  - \* du 20 octobre au 4 novembre 2019.

Figure 6 : Détermination de l'hydrologie annuelle

- débit moyen annuel = 16,5 l/s
- débit d'été hivernal = 3,0 l/s
- débit d'été estival = 3,5 l/s
- volume annuel de la ressource = 520 000 m<sup>3</sup>/an

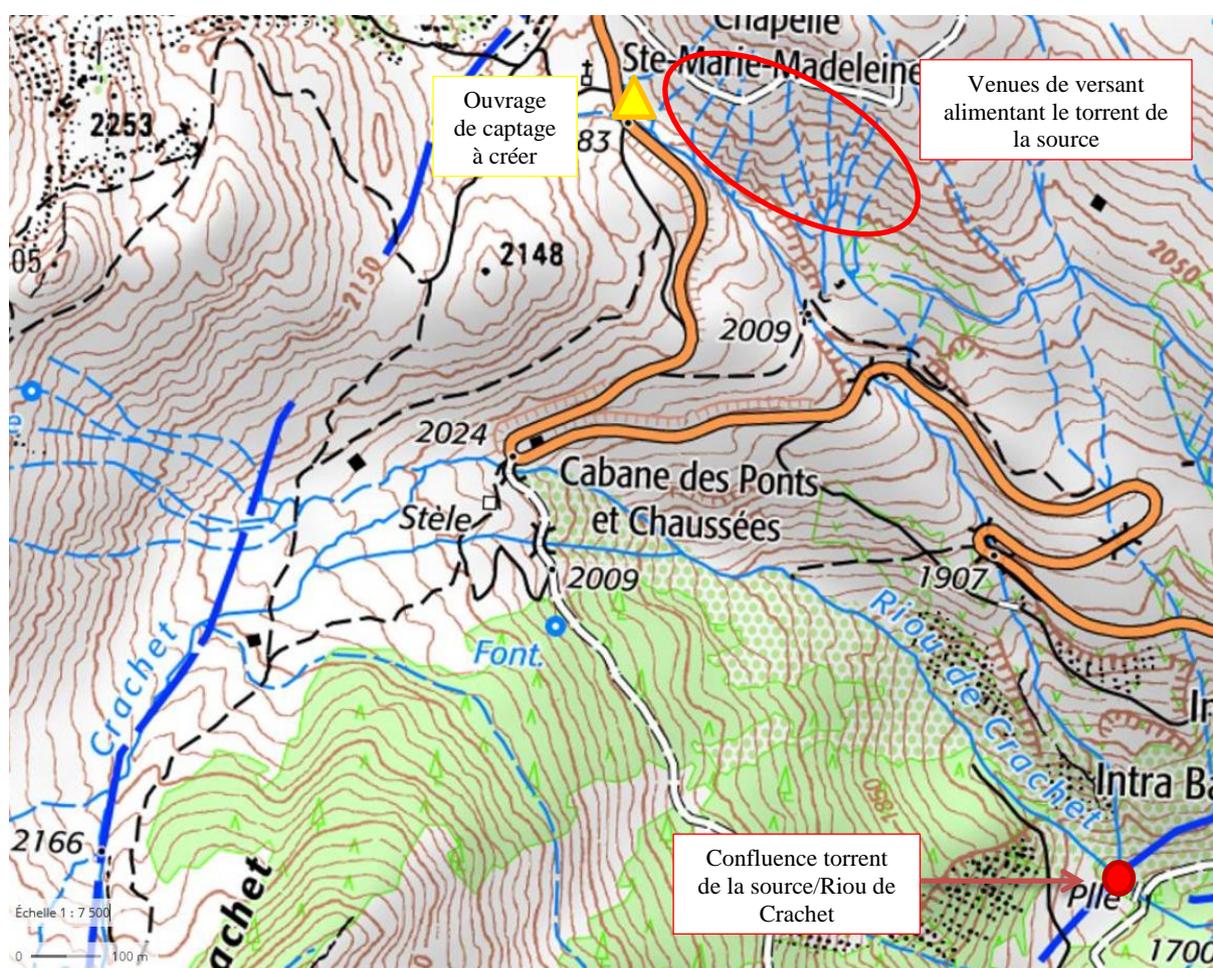
Le torrent de la source de la Chapelle conflue avec le Riou de Crachet environ 1,4km en aval des sources à capter. Sur ce tronçon, il est alimenté par de nombreuses résurgences provenant toutes de la rive gauche du torrent. Ces résurgences de versant sont toutes issues des Schistes noirs du Col de Vars.

Figure 7 : Apport intermédiaires

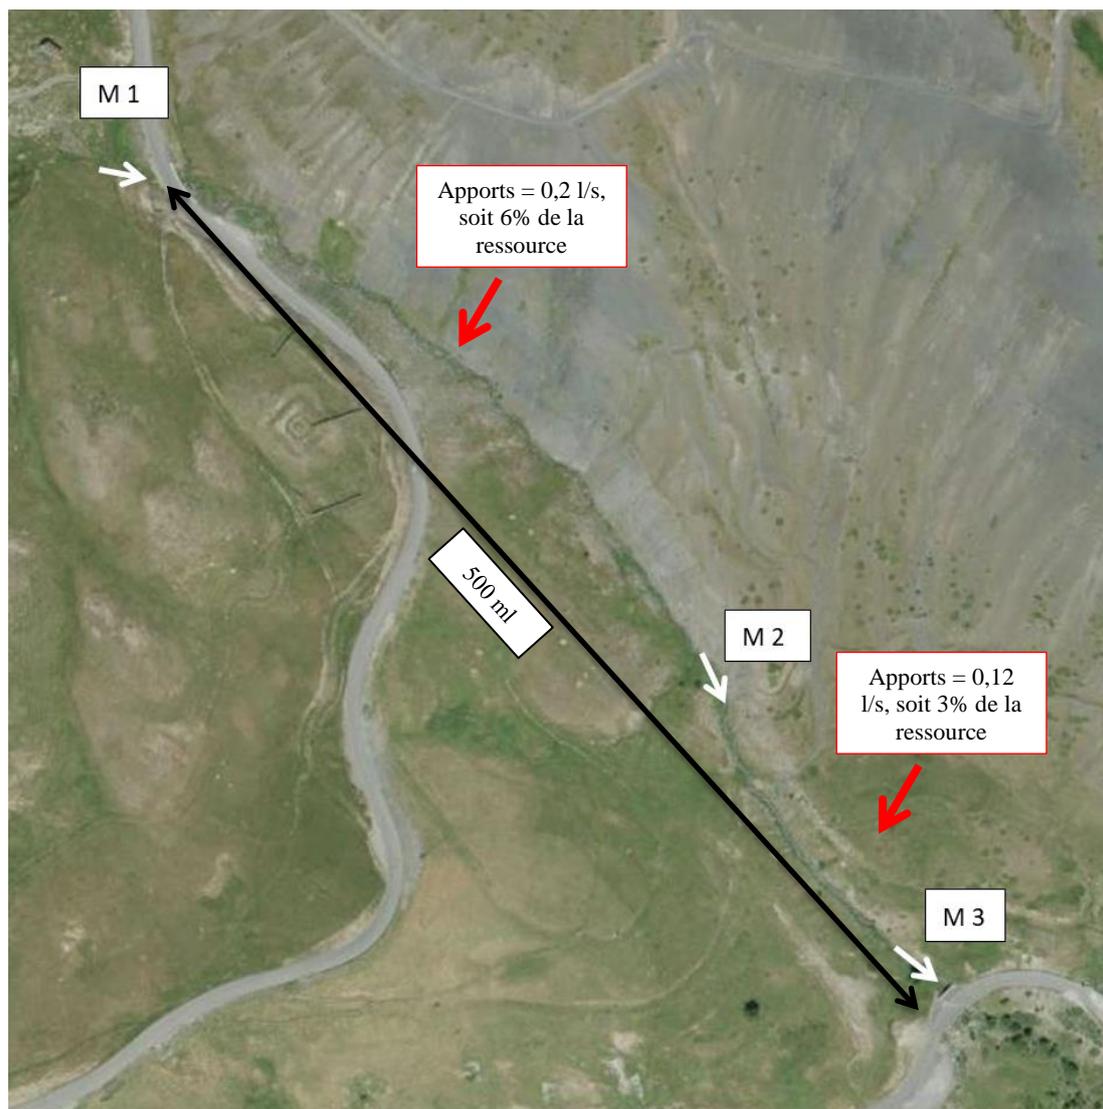
Les apports intermédiaires ont été quantifiés par mesure de débit au salinomètre en étiage hivernal, période où la ressource est la plus faible. Les mesures réalisées sont répertoriées sur la carte ci-dessous :

Photo 2 : Quantification des apports intermédiaires le 14/02/2019

Le 14/02/2019	Température (°C)	Salinité (mg/L)	Débit (l/s)
M 1 (à 13h)	4,2	95	3,5
M 2 (à 12h)	1,5	105	3,70
M 3 (à 11h)	1,5	115	3,82

Les apports, bien qu'assez faibles permettent de maintenir un écoulement permanent dans le torrent. Plus on s'éloigne des sources de la Chapelle, plus la température du torrent diminue. Ce constat est aussi visuel puisque les sources de la Chapelle sont toujours visibles, quelque soit la période de l'année alors que le torrent est totalement recouvert de neige sur le tronçon entre les 2 ponts (aux points de mesure M2 et M3).

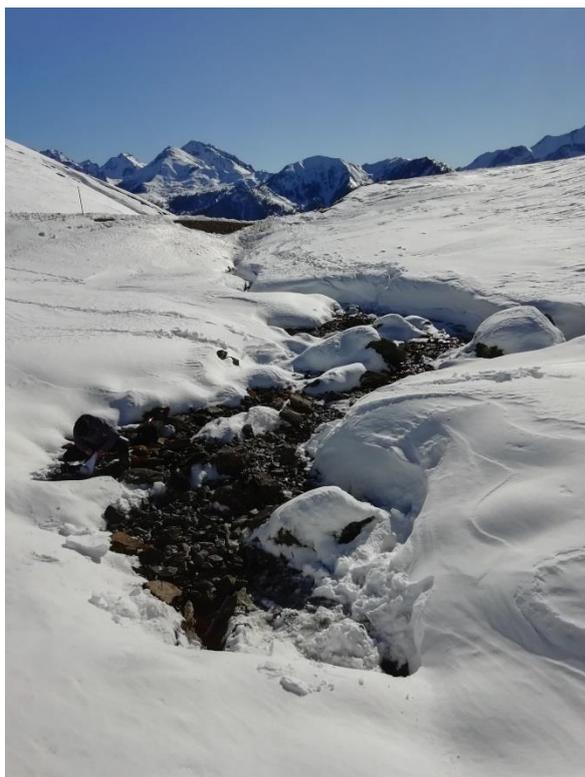
Photo 3 : mesure en M1 (14/02/2019)

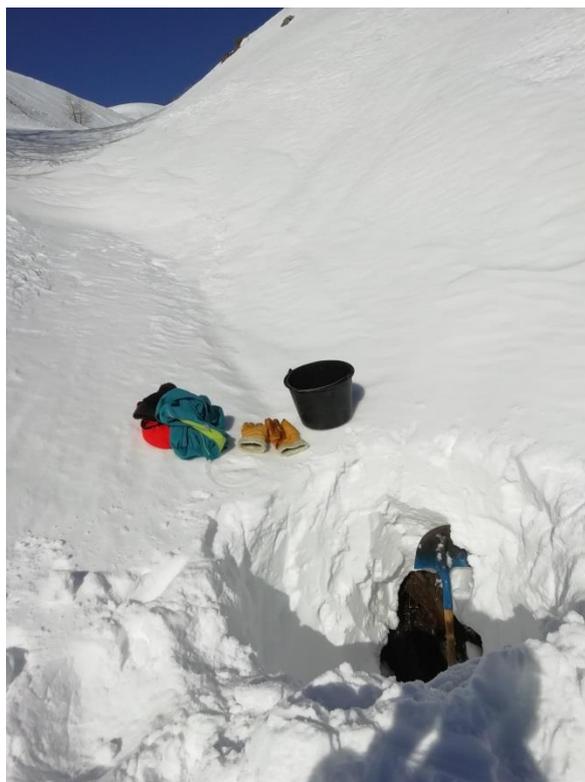
Photo 4 : mesure en M2 (14/02/2019)

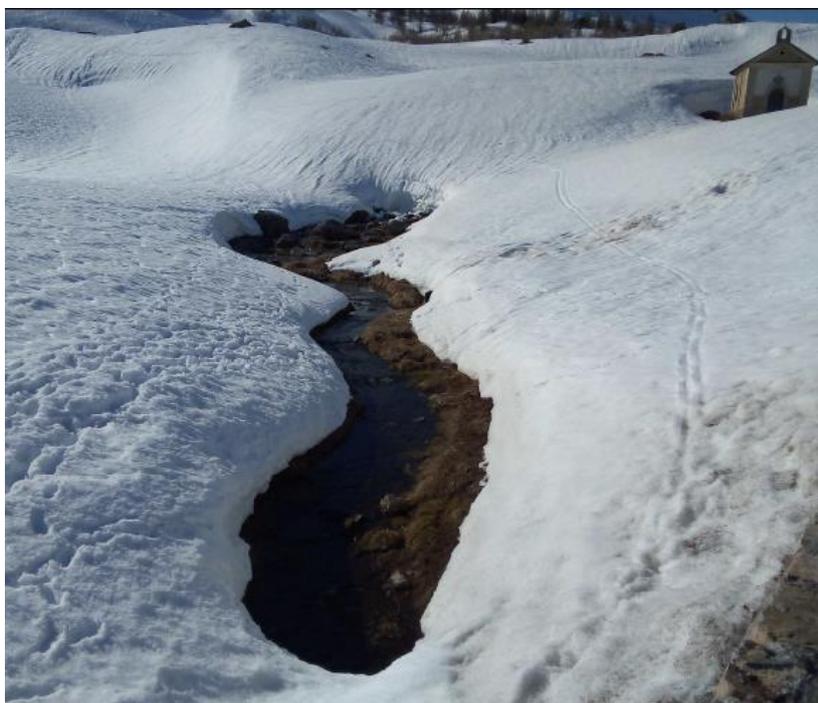
Le cours d'eau a un faciès de type lotique associé à une pente moyenne. Il est constitué d'une succession de petits courants. Le lit mouillé présente une largeur d'environ 1m. La profondeur est d'environ 10 cm.

Figure 8 : station de prélèvement - vue vers l'amont

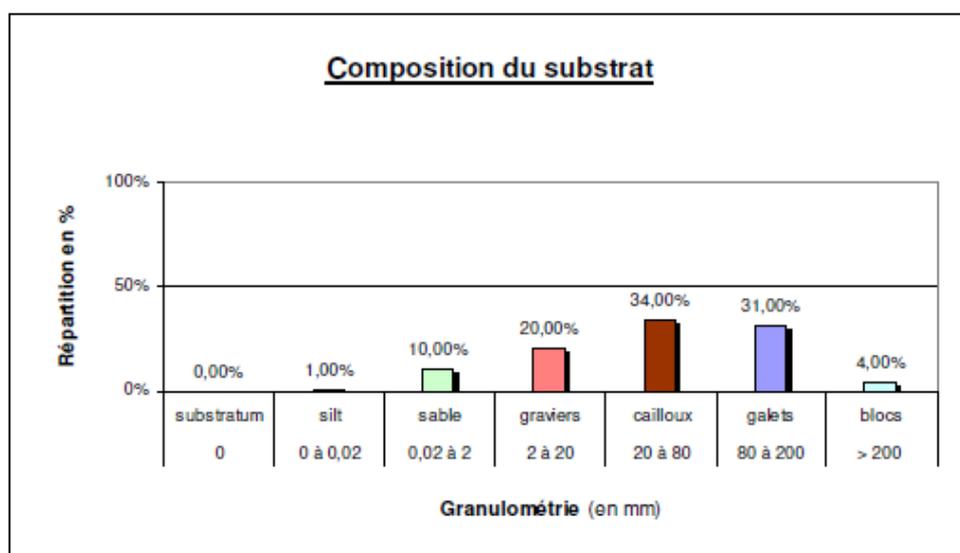
Le substrat est composé principalement de graviers et de galets.

<sup>1</sup> La granulométrie du substrat est évaluée suivant le graphique inspiré de G.Degoutte Diagnostic, aménagement et gestion des rivières, 2006

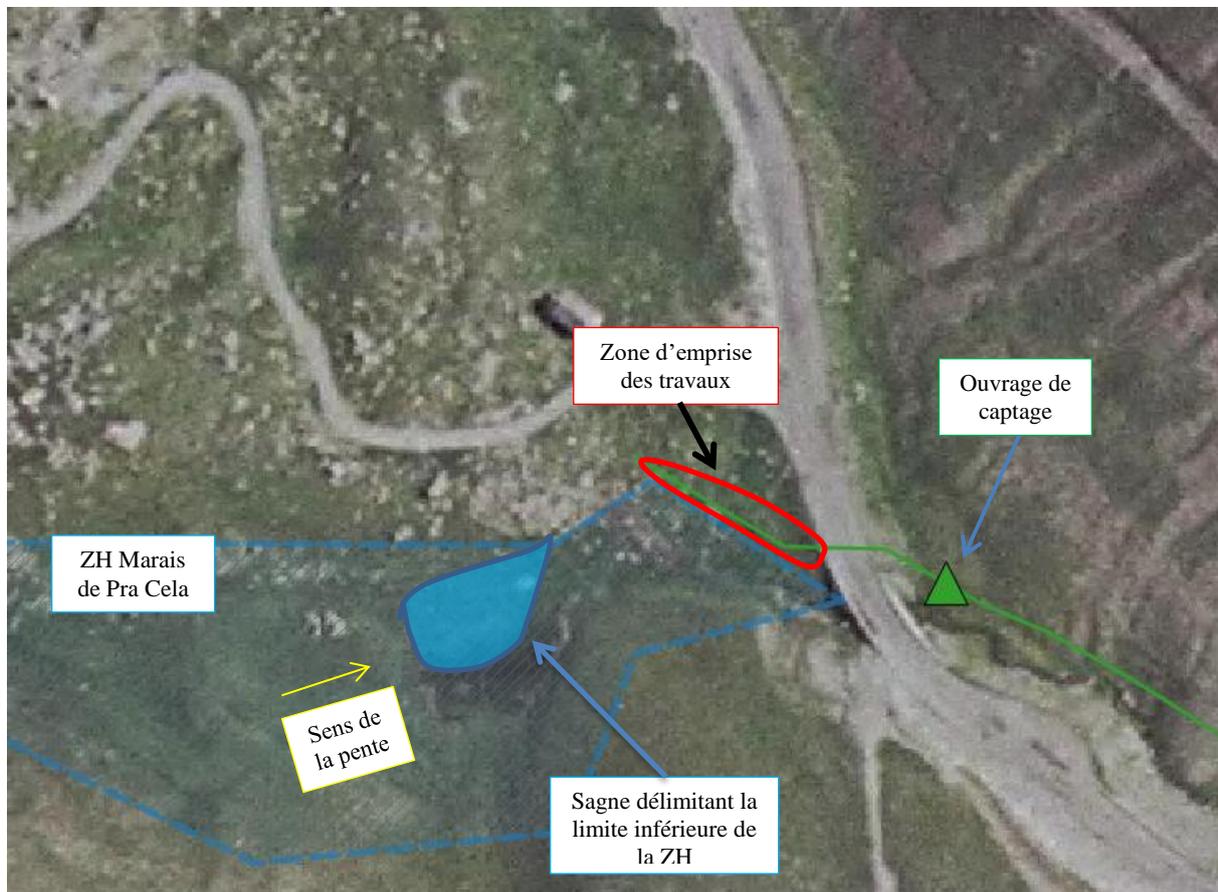
L'ouvrage de captage se situe de l'autre côté de la route du Col de Vars par rapport à la zone humide. La conduite de raccordement du drain jusqu'à l'ouvrage génie civil de captage sera posée en limite de zone humide réglementée.

Sur le terrain, on constate que la zone humide est délimitée sur son tracé inférieur par la sagne présente au-dessus du captage à créer, en rive droite du torrent. Cette zone ne sera pas impactée par les travaux.

**Figure 9 : Travaux à proximité de la zone humide au niveau du captage**

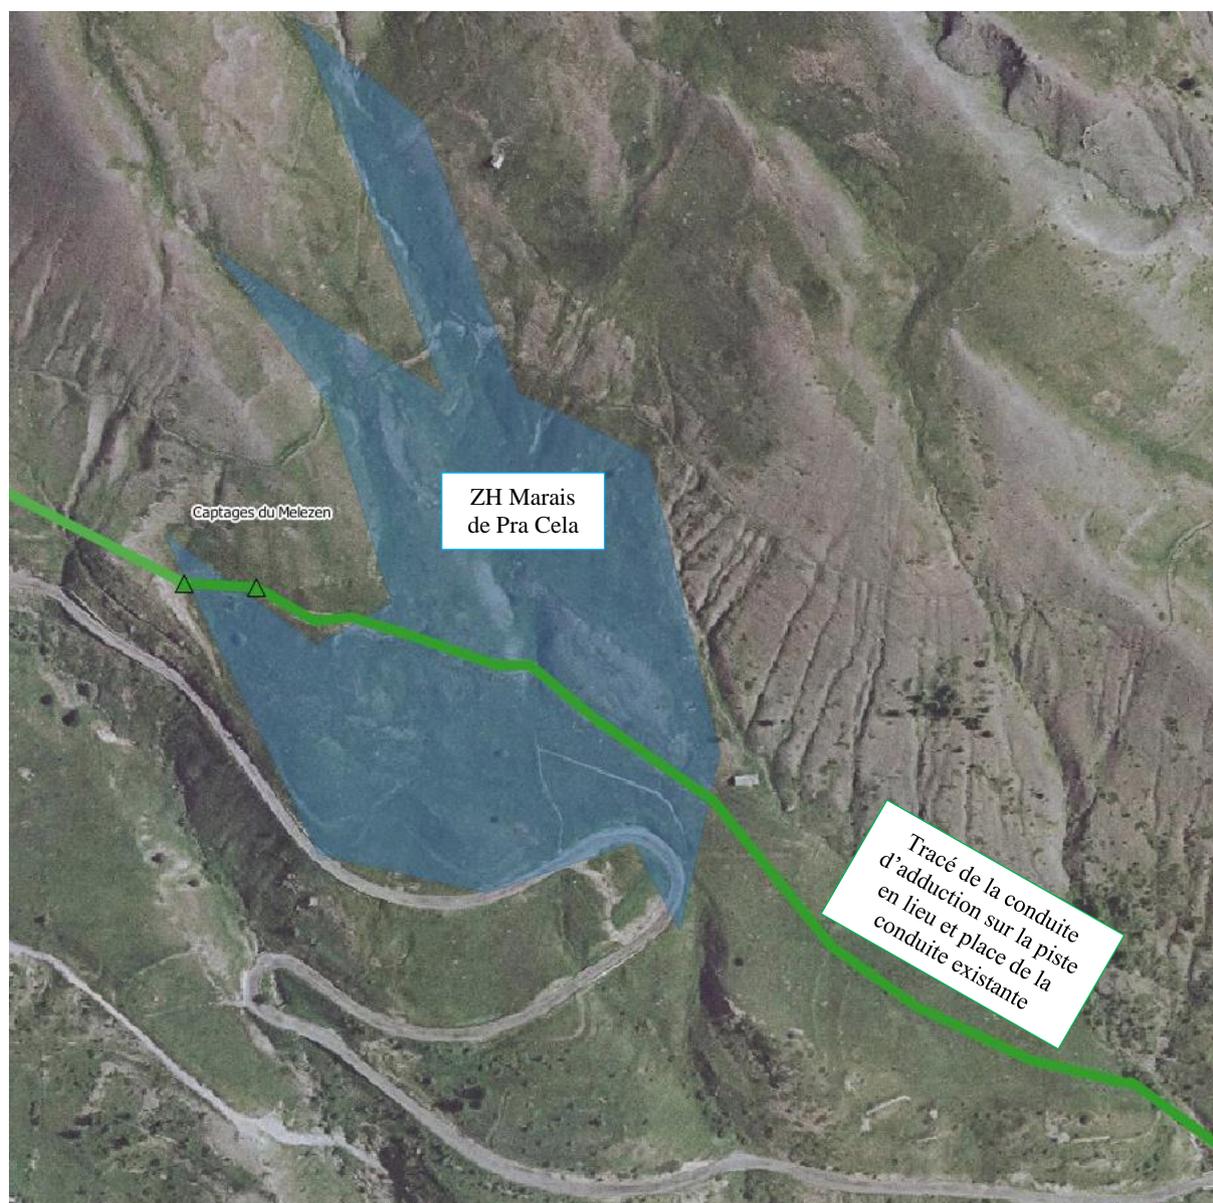
Le tracé de la conduite d'adduction traverse la zone humide des marais de Pra Cela juste en aval des captages actuels du Melezen. Sur ce tracé existe déjà la conduite d'adduction actuelle entre les captages du Melezen et le réservoir. Une piste avait été créée à l'occasion et est toujours visible. La nouvelle conduite d'adduction sera placée en lieu et place de la conduite existante. Les travaux seront donc réalisés sur la piste existante sur ce tronçon d'environ 270 ml.

Figure 10 : Pose de la conduite d'adduction
