Proposition d'actions
pour la remise en état
des continuités
écologiques sur le secteur
de l'Etang de Berre

*Club infrastructures
Aix-en-Provence*

31 mars 2017

Proposition d'actions pour la restitution des corridors biologiques

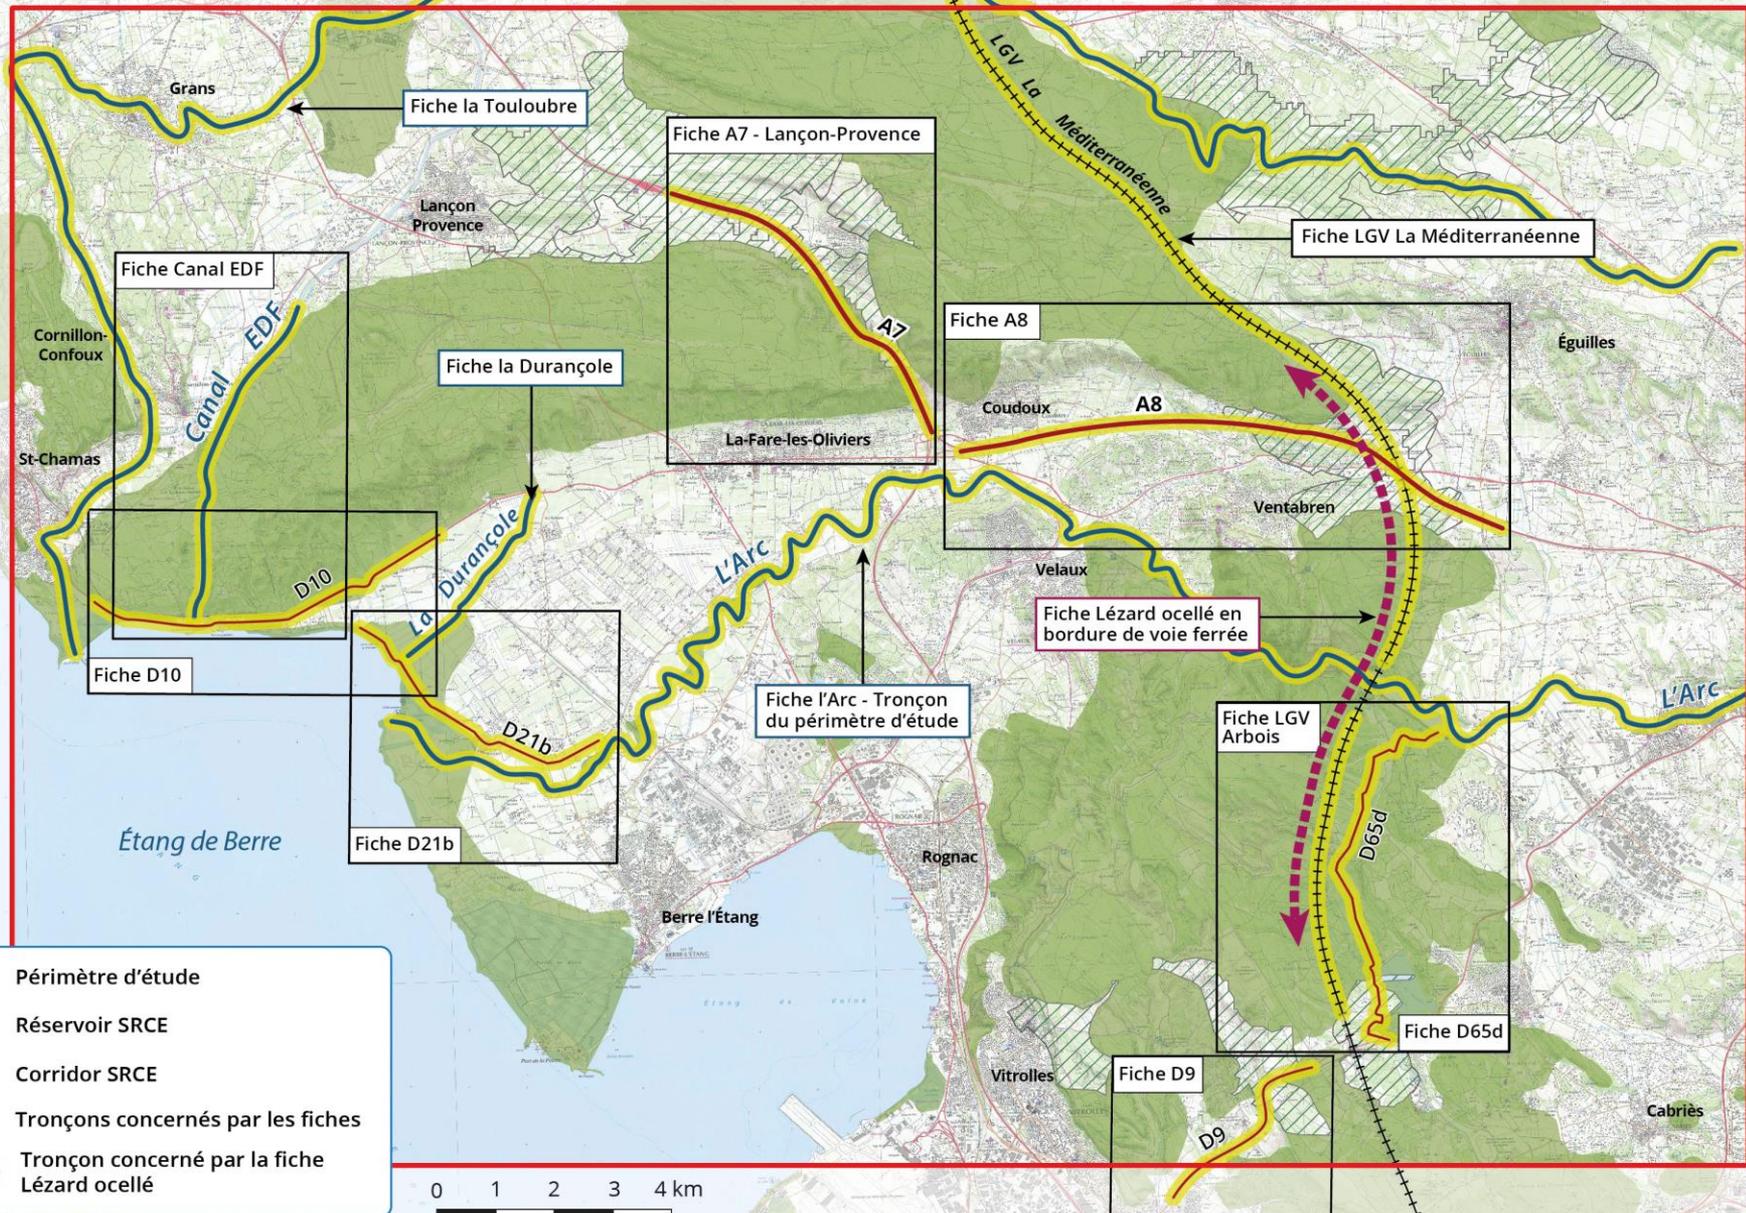
Cadrage des fiches

- Périmètre d'étude
- Réservoir SRCE
- Corridor SRCE
- Tronçons concernés par les fiches
- Tronçon concerné par la fiche Lézard ocellé

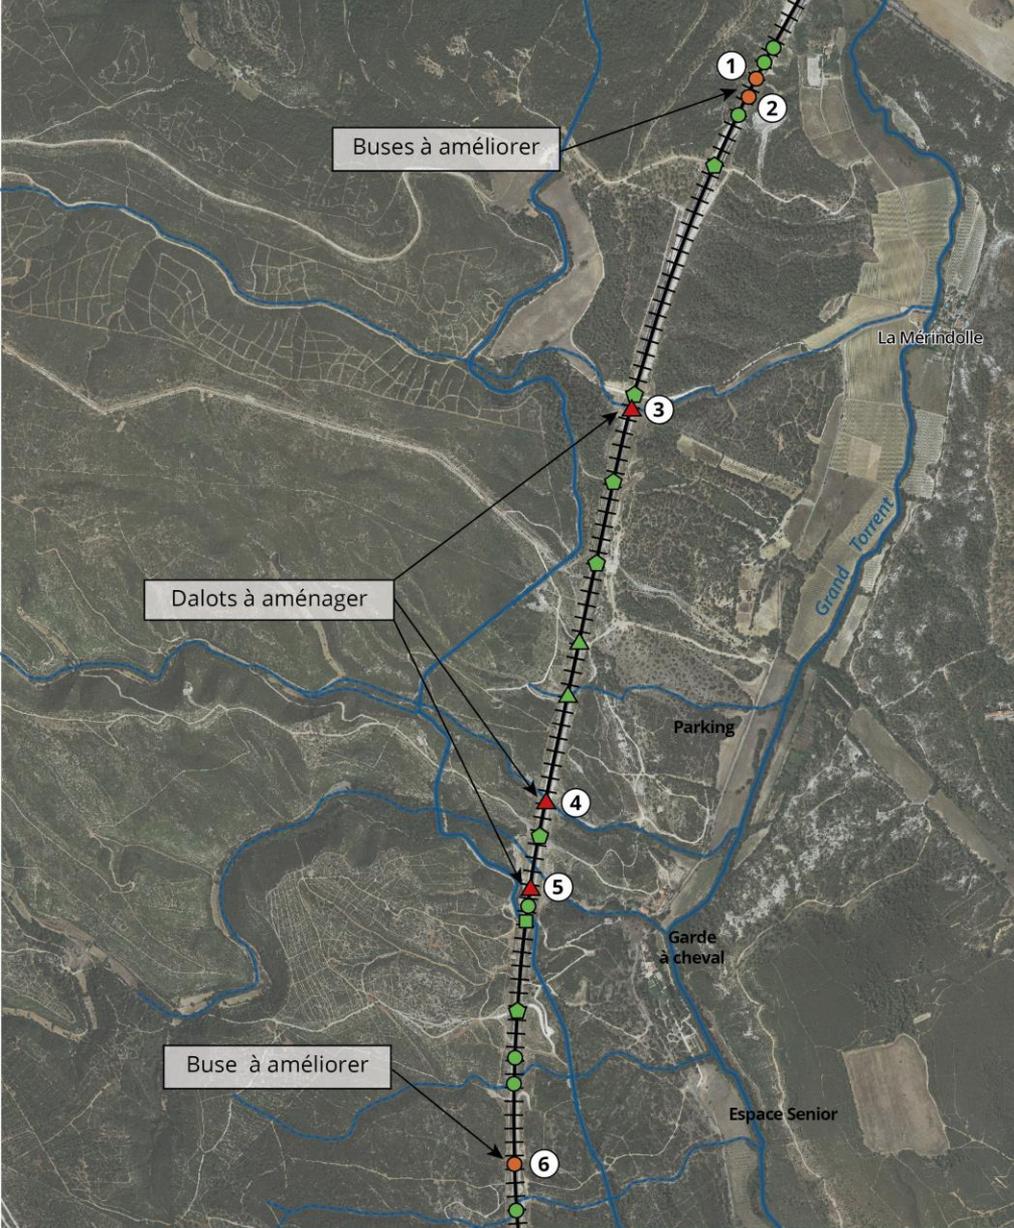
Cartographie détaillée des ouvrages de franchissement rencontrés

| Passage inférieur | Passage supérieur |
| ○ Buse | ☆ Pont |
| △ Dalot | |
| ◻ Pont | |
| ◻ Canal | |

| Perméabilité de l'ouvrage | |
| ■ (Vert) | Bonne : ouvrage fonctionnel |
| ■ (Orange) | Moyenne : ouvrage à améliorer |
| ■ (Rouge) | Mauvaise : ouvrage à aménager |

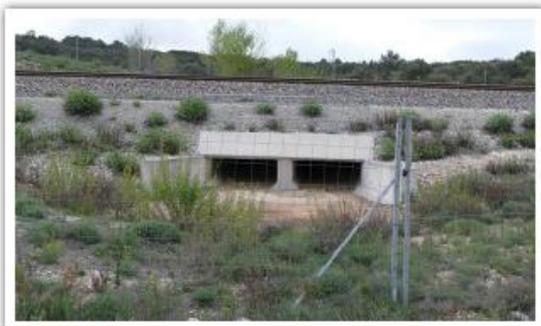
Cet ouvrage n°④ est de taille moyenne (environ 1 mètre de hauteur) et semble favorable au franchissement de la petite et moyenne faune. Cependant, les débouchés sont situés derrière le grillage qui longe la voie ferrée. L'ouvrage n'est donc actuellement pas utilisable par la faune sauvage. Le grillage mériterait donc d'être déplacé derrière les débouchés du dalot pour le rendre fonctionnel. Le type de grillage à utiliser est décrit plus bas.

Dalot double au niveau de l'Espace Sénior © Nicolas Fuentos

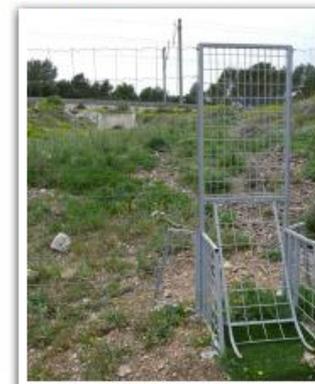
Échappatoire à grande faune au niveau de l'ouvrage ① © Nicolas FUENTO

Enfin, il est important de rappeler qu'un chevreuil a été observé piégé à l'intérieur du grillage de la voie ferrée le 30/04/2016 au niveau des Quatre Termes. Il serait donc intéressant d'installer de manière régulière (tous les 3 km par exemple), une échappatoire à grands mammifères telle que celle observée au niveau de l'ouvrage ①.

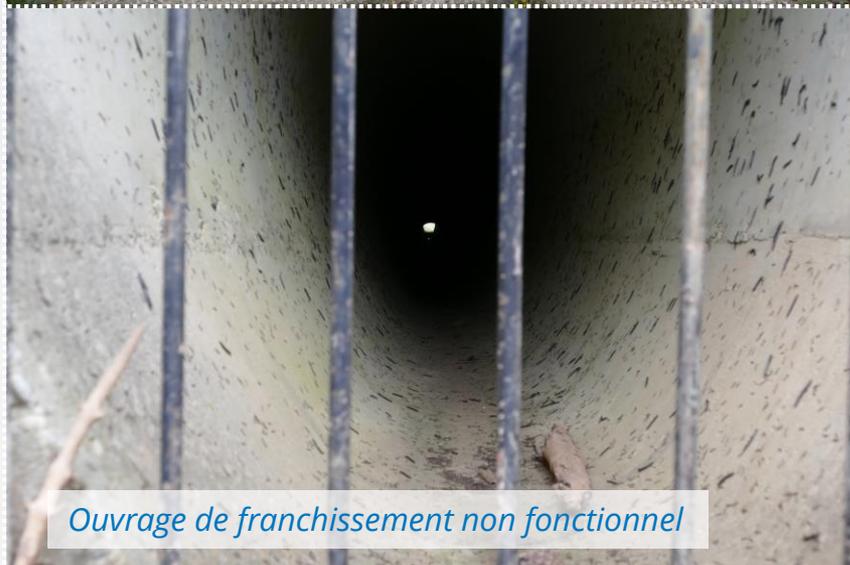
Ouvrage de franchissement non fonctionnel

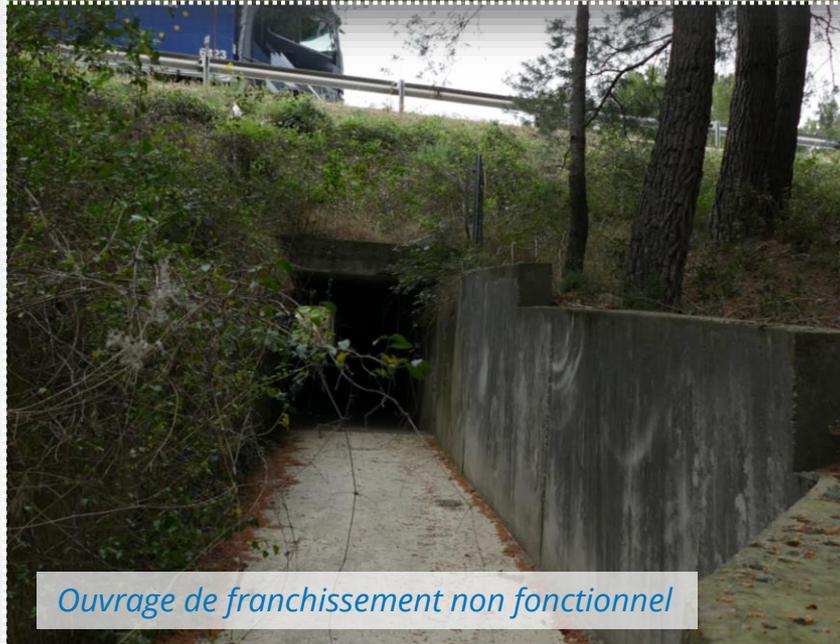
Ouvrage de franchissement non fonctionnel

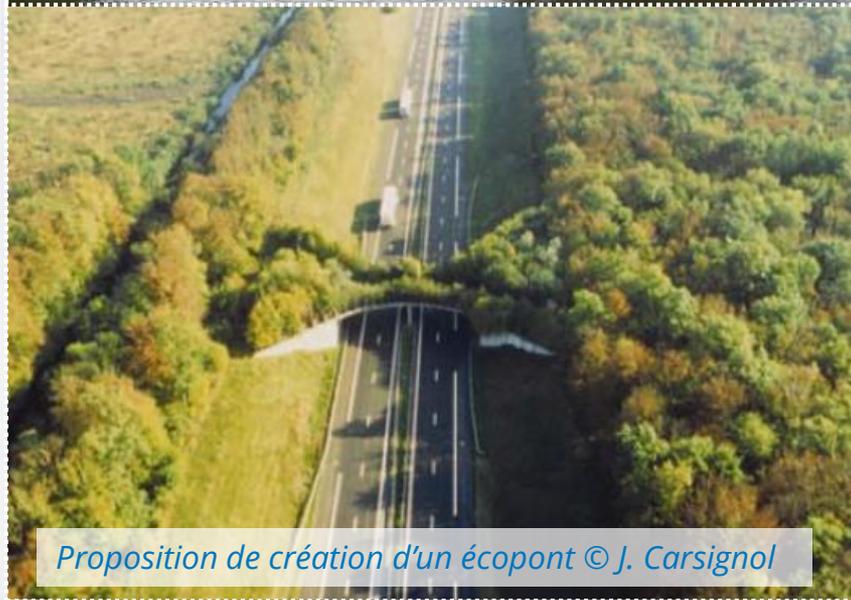
Ouvrage de franchissement à aménager

Proposition de création d'un écopont © J. Carsignol

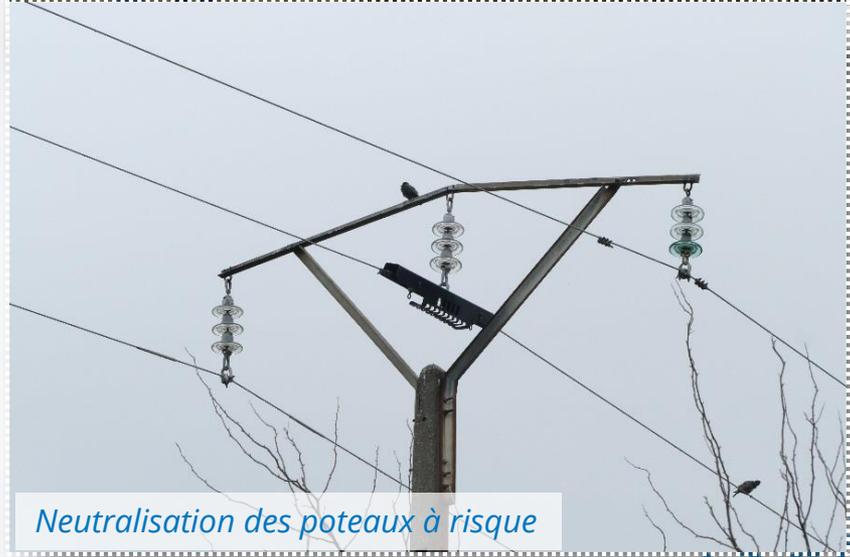
Neutralisation des poteaux à risque

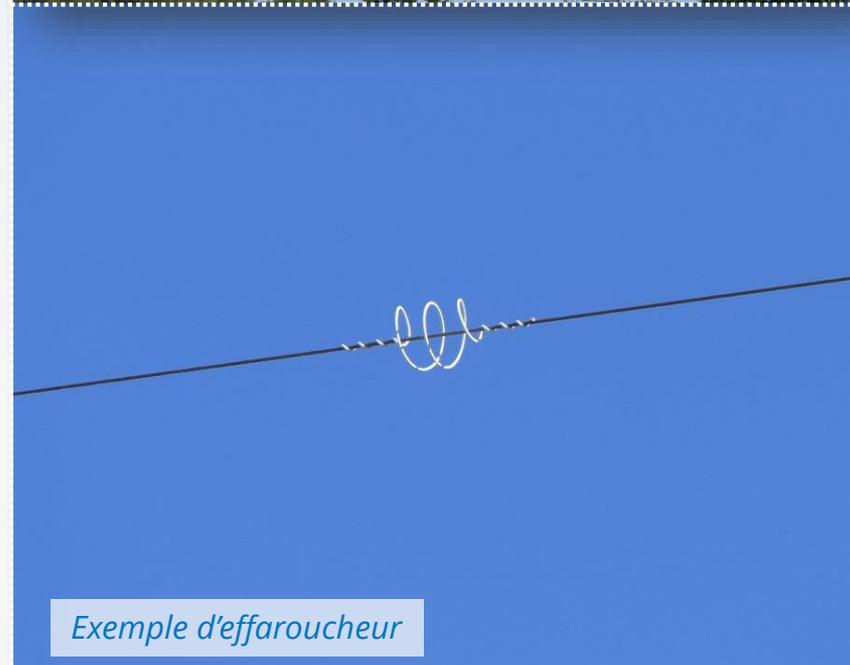
Exemple d'effaroucheur
