Proposition d'actions pour la restitution des corridors biologiques

Déclinaison sur Clue de Mirabeau
(secteur prioritaire du SRCE n°16)

N°55 - JANVIER 2021

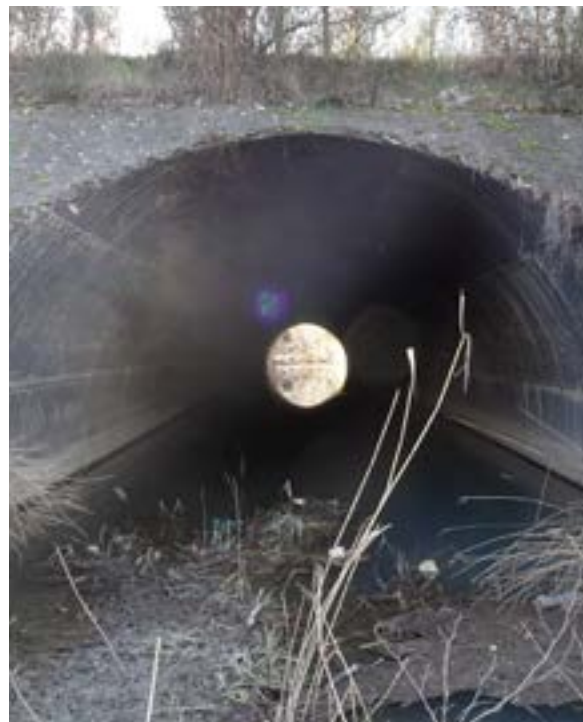
Ouvrage prospecté © LPO PACA

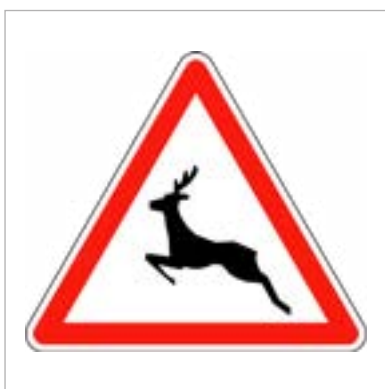
Description	Des panneaux routiers peuvent être mis en place dans les secteurs à risque. Cette signalétique peut également être couplée à un dispositif de détection de la faune sauvage permettant d'augmenter son efficacité, un message lumineux permet alors d'attirer l'attention des conducteurs uniquement lorsqu'un animal est détecté sur la chaussée ou en bordure de celle-ci grâce à des caméras thermiques installées le long de la chaussée. Ce système peut être accompagné d'une réduction de la vitesse dans la zone, notamment en milieu urbain et péri-urbain, ou par la présence de bandes rugueuses renouvelant la vigilance des conducteurs par rapport à la vitesse prescrite. Des panneaux temporaires peuvent également être mis en place en période sensible, comme lors des migrations d'amphibiens.
Coût	Signalisation simple : à partir de 1 k€ pour un site ponctuel. Signalisation couplée à un système de détection : à partir de 50 k€. Les coûts pour ce type de dispositifs encore largement expérimentaux sont très variables en raisons des facteurs liés à la configuration du site (espace ouvert ou forestier), aux fournisseurs et à l'étendue de la zone à équiper. De plus la demande reste encore faible, maintenant les coûts dans une gamme élevée.

Signalisation simple de traversée de faune sauvage

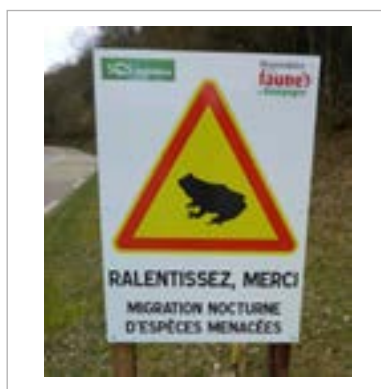
Signalisation temporaire de migration d'amphibiens

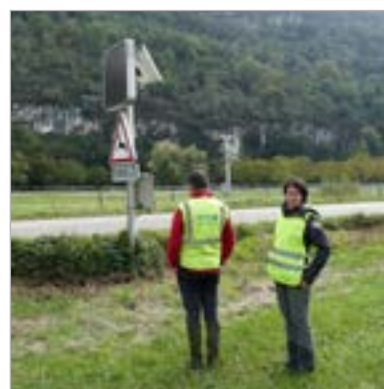
Signalisation couplée à un système de détection

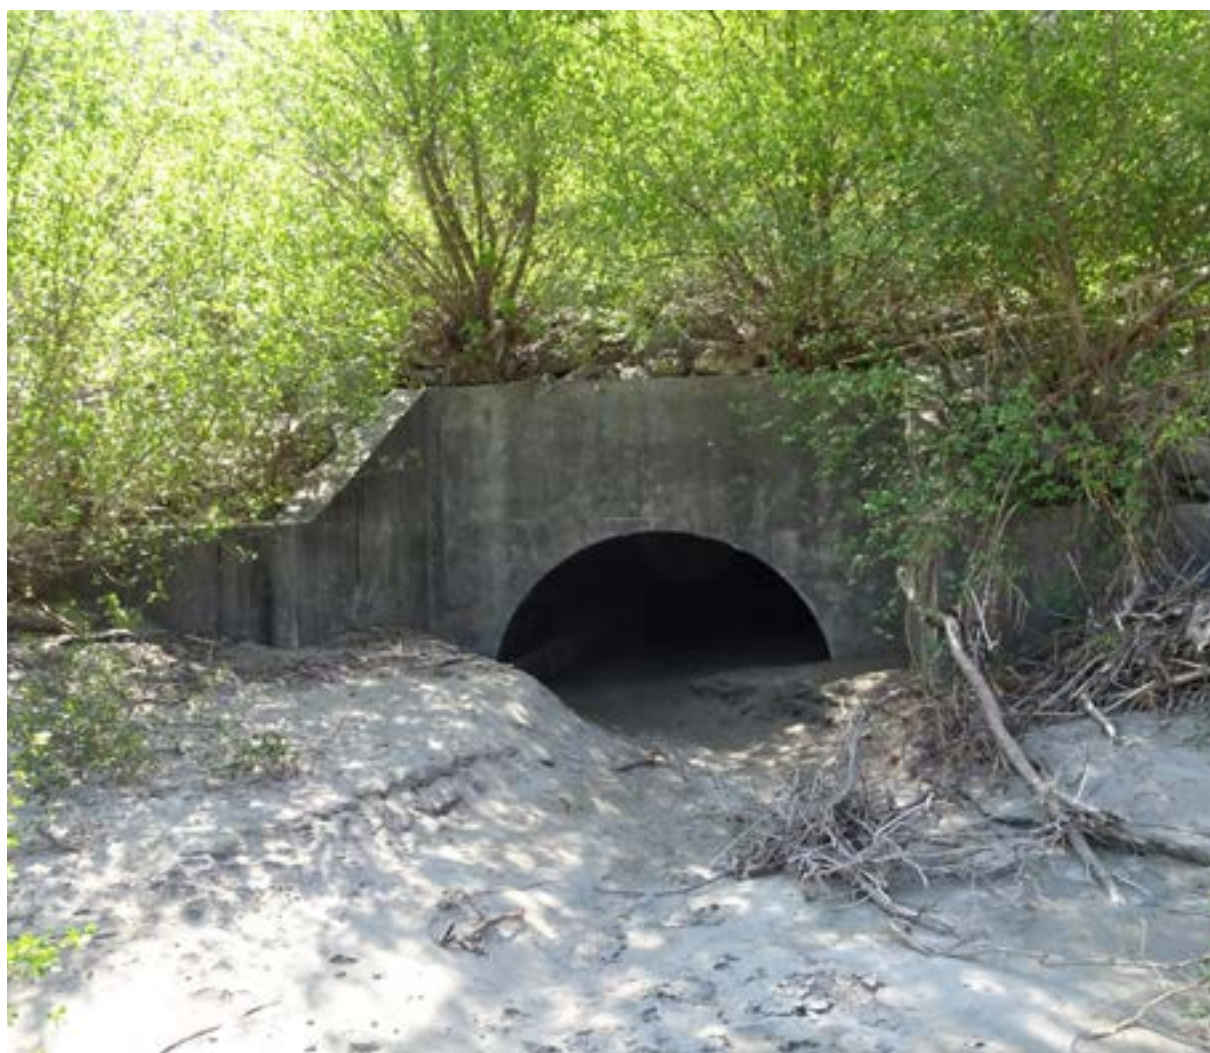
Buses ayant perdues la moitié de leur hauteur utile par ensablement © LPO PACA

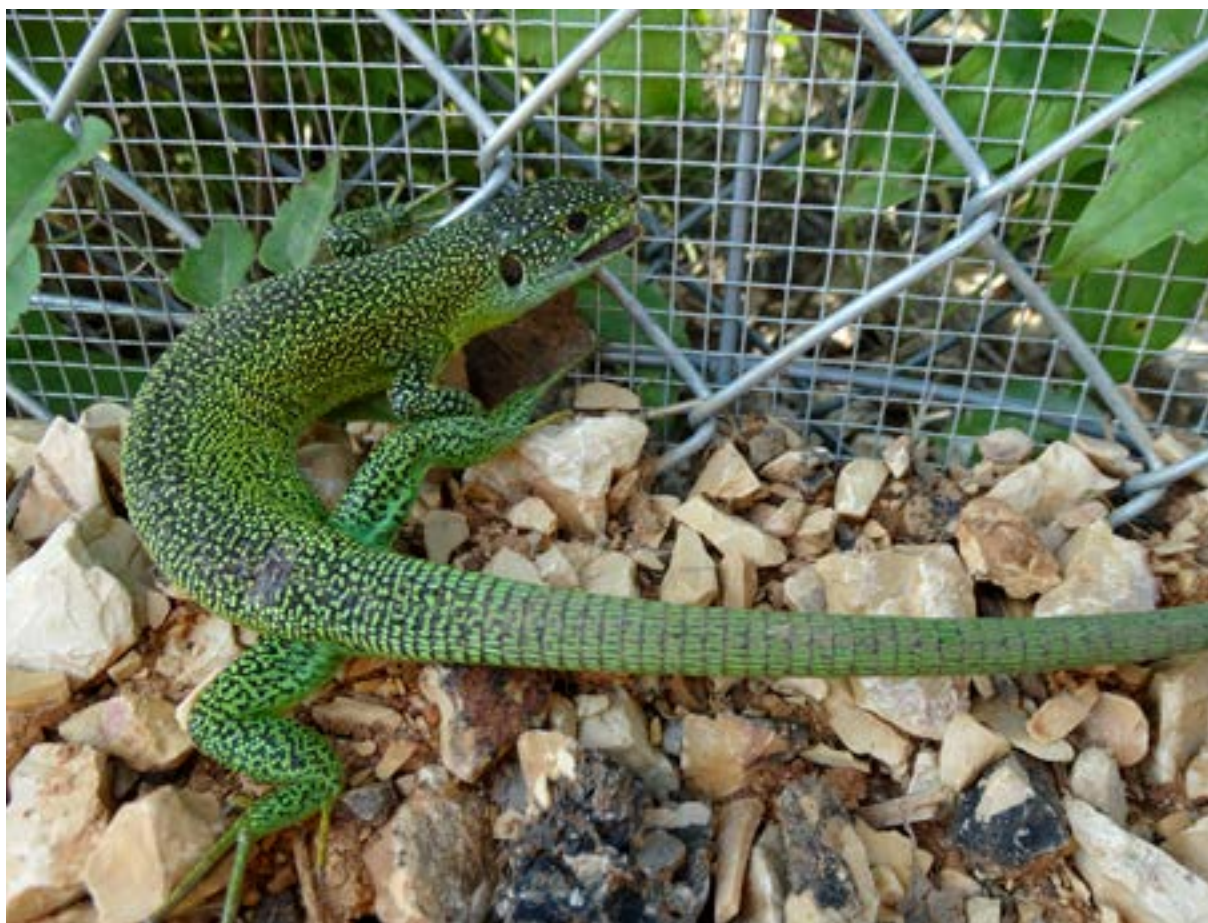
Lézard à deux raies bloqué par une clôture spécifique petite faune (maille de 6,5 mm) © Y. Valette D'OSIA

Avantages	Empêche les intrusions des animaux sur les voies et donc le risque d'accident. Permet d'augmenter l'efficacité de passages inférieurs sécurisés pour la faune et donc améliorer la transparence écologique de l'infrastructure sans aménagements lourds.
Inconvénients	Difficulté d'estimer la juste longueur de l'aménagement : trop peu et l'effet de la canalisation sera limité, trop et les aménagements vont renforcer la fragmentation des habitats d'espèces.
Bibliographie sélective	CARSIGNOL J., 2005. Guide technique. Aménagements et mesures pour la petite faune. SETRA, 268 p. MORAND A. & CARSIGNOL J., 2019. Amphibiens et dispositifs de franchissement des infrastructures de transport terrestre. CEREMA. 58 p.

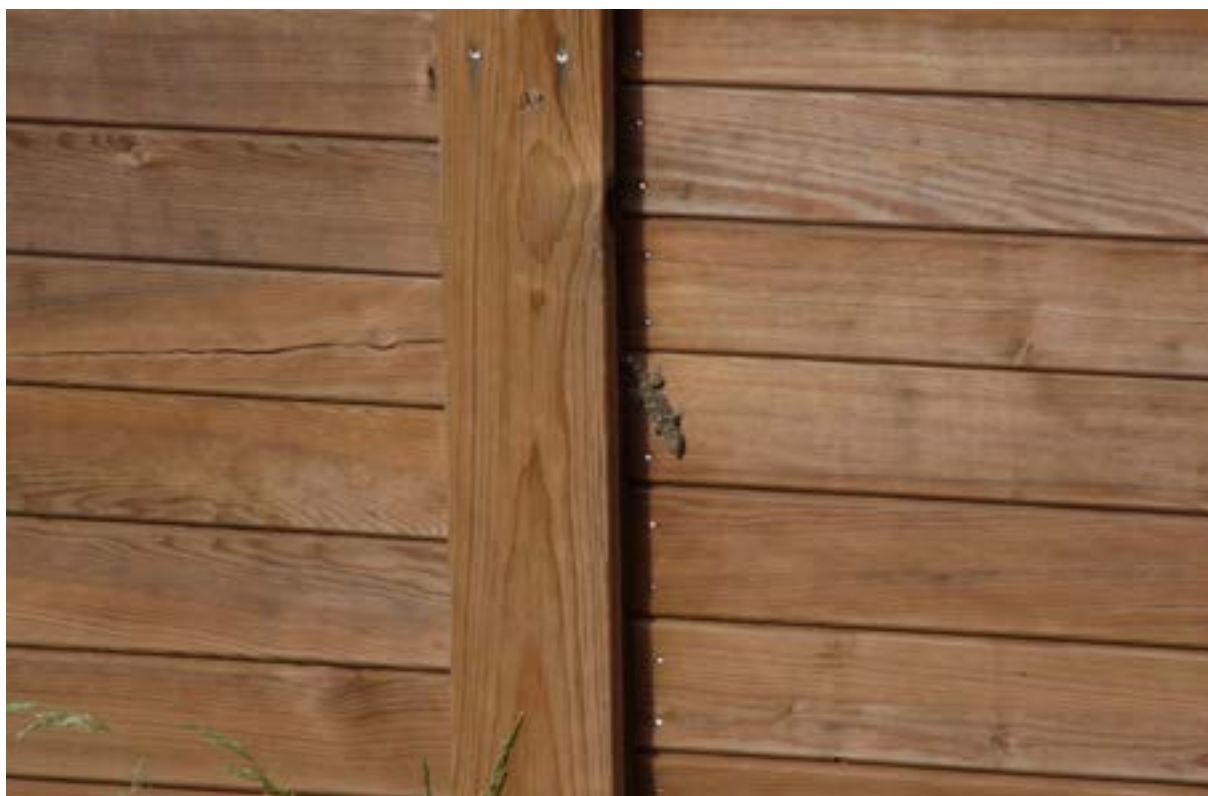
Détail d'un écran acoustique. Les Tarentes de Maurétanie affectionnent les joints de ce mur anti-bruit © Micaël GENDROT

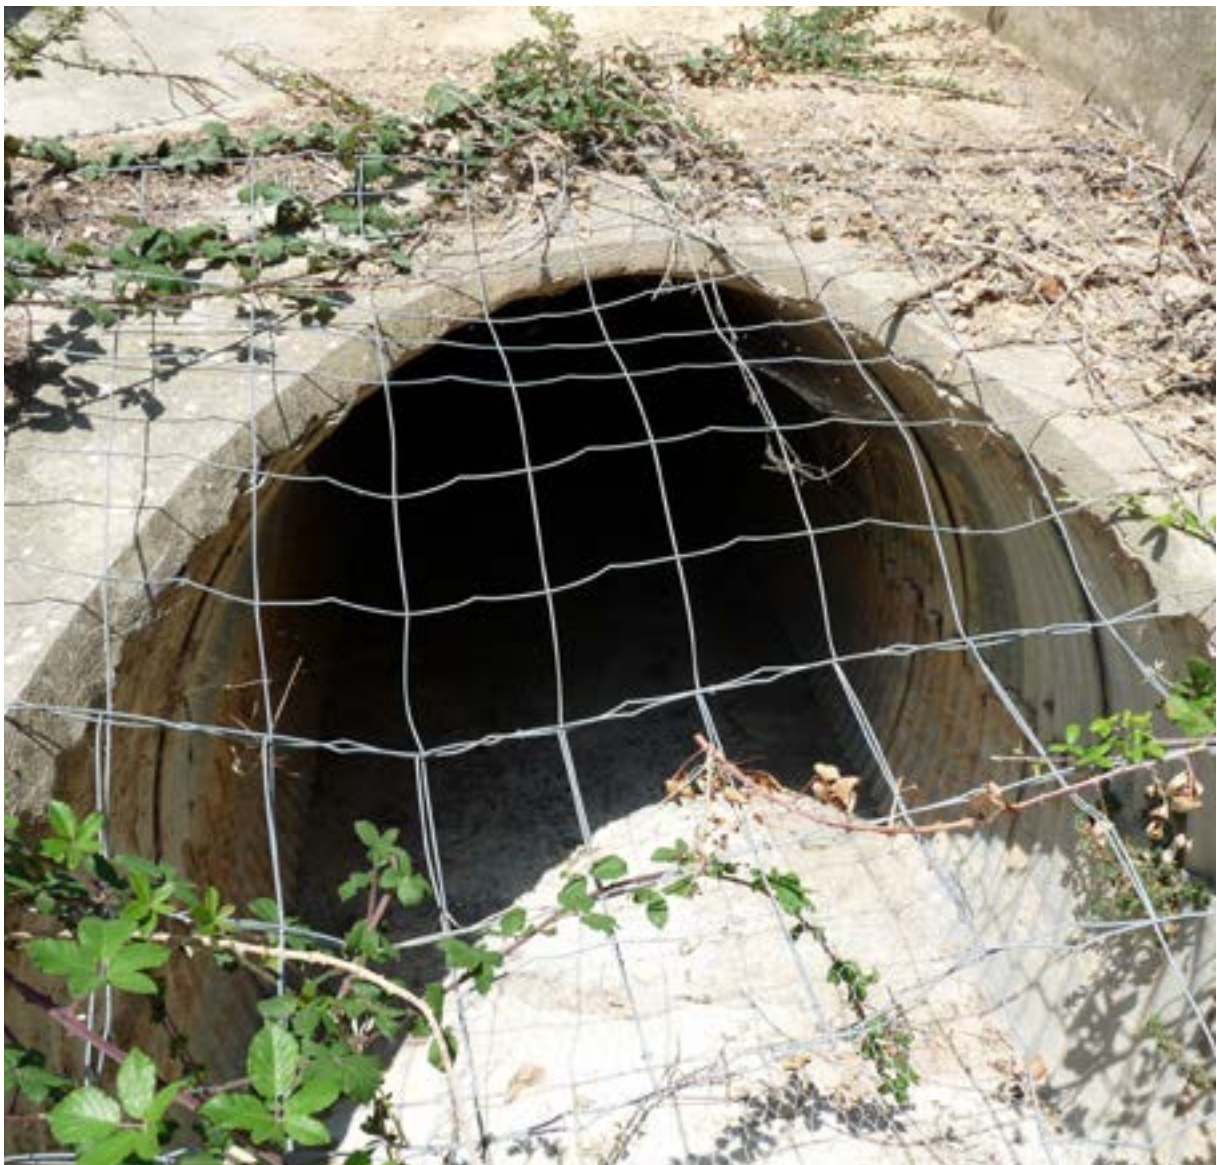
Buse parfaitement fonctionnelle pour la faune malheureusement condamnée par un grillage © Micaël GENDROT

Avantages	Amélioration simple et efficace de la perméabilité pour la faune d'ouvrages existants.

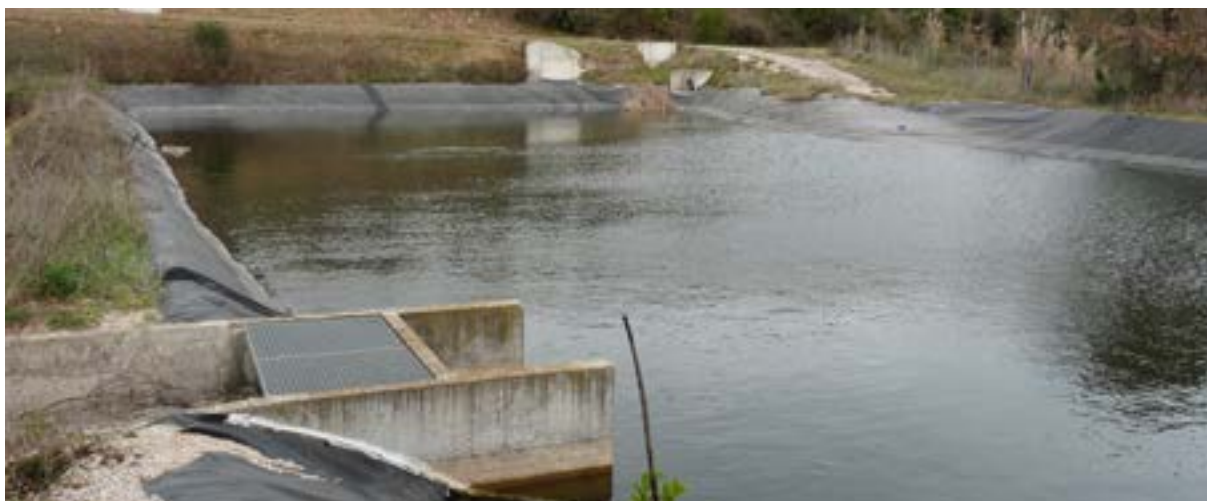
Bassin de rétention d'eau du réseau ESCOTA © Micaël GENDROT

<p>Coût</p>	<p>Échappatoires pour bassins : quelques centaines d'euros. Suppression des accès à des cavités dangereuses : quelques dizaines à une centaine d'euros l'unité. Nettoyage : très variable suivant l'étendue de la zone à nettoyer et la densité en déchets.</p>
<p>Espèces cibles</p>	<p>Mammifères, amphibiens, reptiles, oiseaux et invertébrés de toutes tailles.</p>
<p>Investigations associées</p>	<p>Des plans de mise en sécurité doivent être programmés. Toute découverte d'un cas de mortalité au cours d'opération de maintenance doit entraîner un traitement de la cause.</p>
<p>Avantages</p>	<p>Suppression de points de mortalité à proximité des infrastructures. Nettoyage des habitats naturels des déchets abandonnés.</p>
<p>Inconvénients</p>	<p>Aucun</p>
<p>Bibliographie sélective</p>	<p>Conseil Général de l'Isère, 2010. Neutraliser les pièges mortels pour la faune sauvage. 34 p.</p>

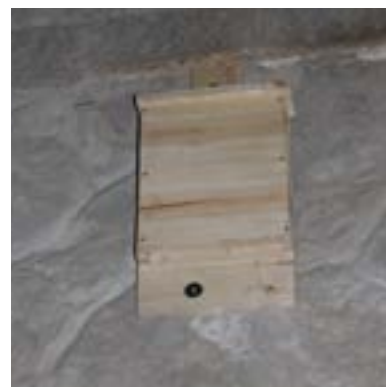
Description	L'attractivité d'un ouvrage existant, traversant une infrastructure, dépend en partie de la qualité du milieu environnant, présent au niveau des accès à l'ouvrage. Afin d'améliorer cette attractivité, il est possible de réaliser des aménagements en faveur de la biodiversité tels que des sites de ponte à reptiles, hibernaculum à reptiles, murets en pierres sèches, gîtes à chauves-souris, mares temporaires, tas de bois, ouverture de la végétation par débroussaillage alvéolaire, etc.
Coût	1 à 10 k€. Coût très variable suivant les objectifs et l'étendu des aménagements.
Espèces cibles	Mammifères, amphibiens et reptiles
Investigations associées	Conception avec l'appui d'un expert écologue. Des inventaires naturalistes complémentaires avec l'identification des habitats naturels présents participent à la bonne réussite des projets, et à identifier la présence éventuelle d'espèces à enjeux sur les zones d'implantation. Prévoir un suivi écologique après mise en service.

Gîte à chiroptères sous un pont © Camille PICARD

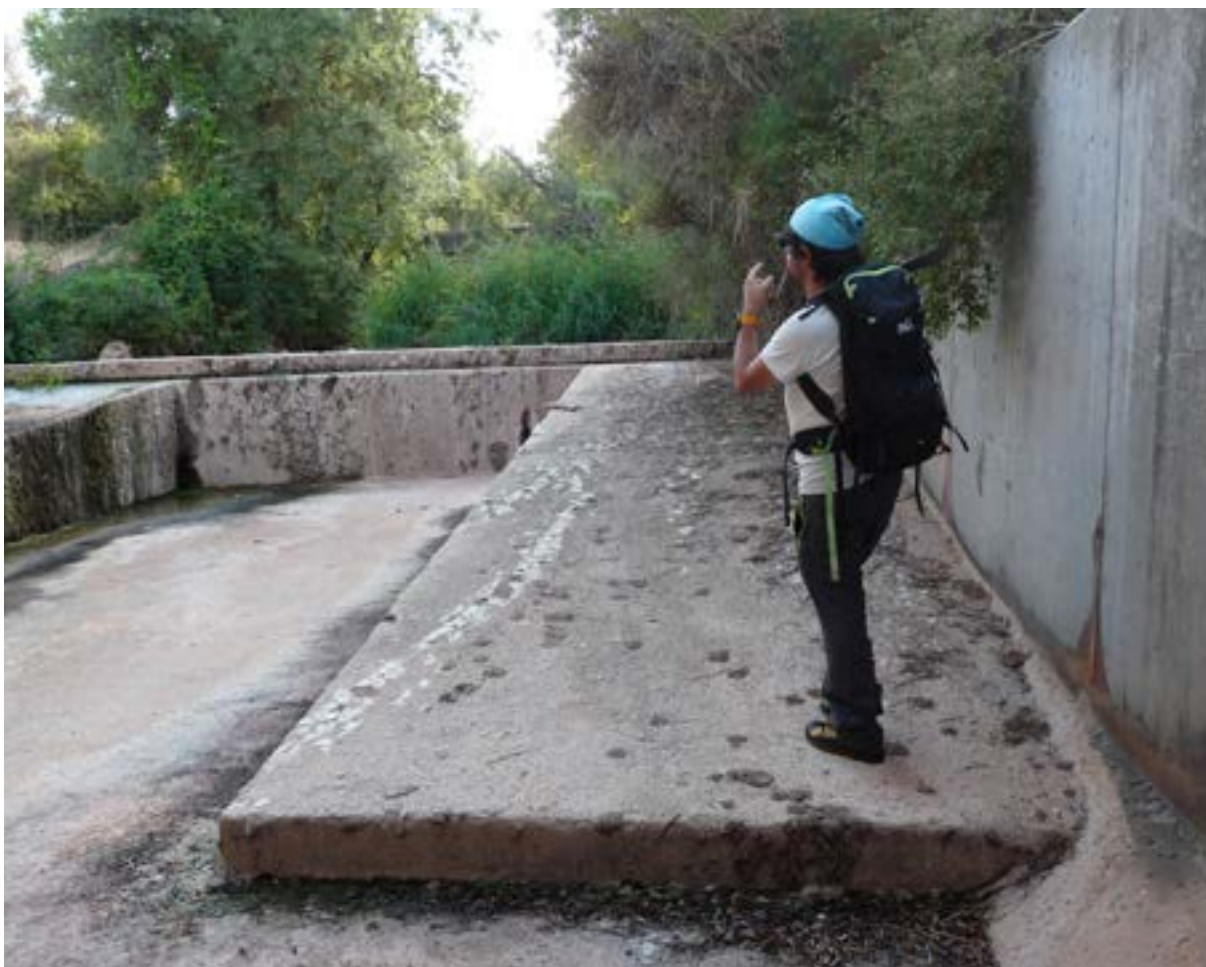
Rampes béton (ici un répartiteur) permettant à la faune de franchir aisément un seuil © Micaël GENDROT

Avantages	Suppression d'obstacles permettant l'accès à la faune à des ouvrages non conçus à l'origine pour le passage des animaux.
Inconvénients	Les conditions locales (hydrologie, stabilité des pentes, etc.) ne permettent pas toujours d'aboutir à une solution technique satisfaisante.
Bibliographie sélective	CARSIGNOL J., 2005. Guide technique. Aménagements et mesures pour la petite faune. SETRA, 268 p. SETRA, 2007. Rapport COST 341 – Fragmentation des habitats due aux infrastructures de transport. Traduction française. 179 p.

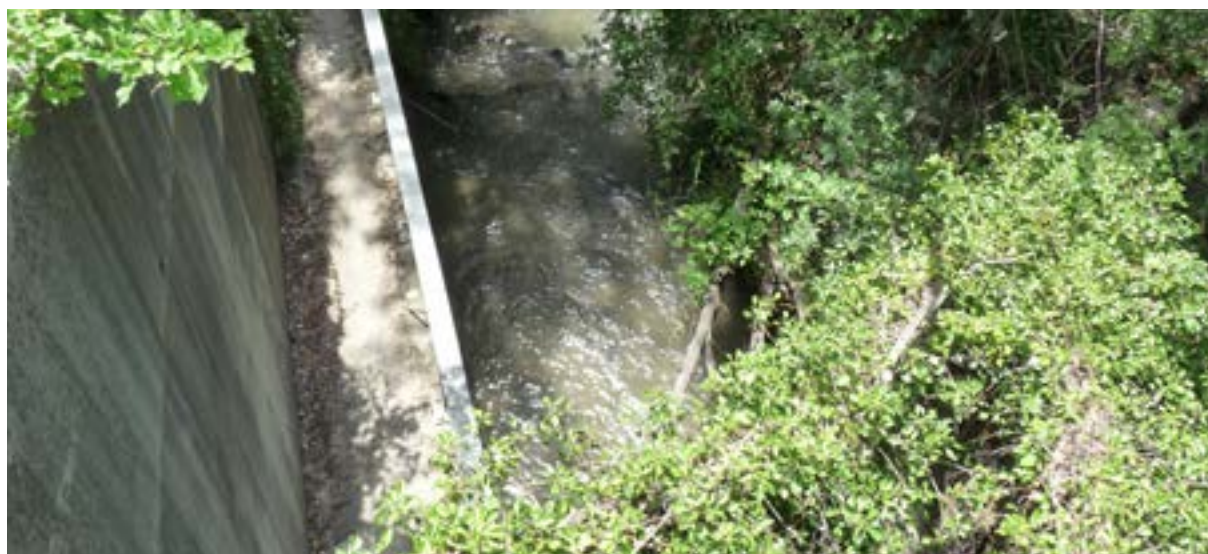
Trottoir à gauche de l'image permettant le passage à pied sec le long d'un cours d'eau passant sous la chaussée © Micaël GENDROT

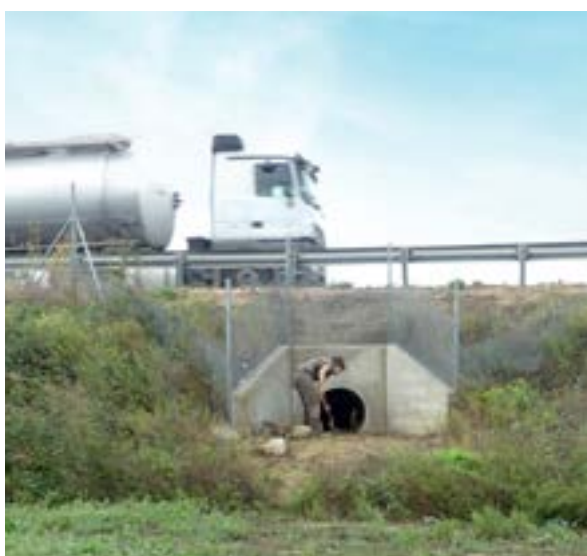
Description	Les écoducs sont des passages spécifiquement destinés à la faune implantés sous des infrastructures linéaires nouvelles ou existantes. Les batrachoducs sont des passages inférieurs spécialement conçus pour les amphibiens. Les abords des écoducs et batrachoducs, bénéficient d'aménagements conçus afin d'assurer la meilleure attractivité possible et la canalisation de la faune. Le fond des passages sont recouverts d'un substrat terreux pour reproduire les conditions naturelles et apporter de l'humidité pour les amphibiens.
Coût	A partir de 100 k€ pour des infrastructures existantes. Les coûts sont lissés lors de la création de nouvelles infrastructures.
Espèces cibles	Petits et moyens mammifères, dont chiroptères si le diamètre est adapté, amphibiens, reptiles (serpents) voire des oiseaux ayant un mode de vie terrestre (gallinacés, rallidés, poussins nidifuges). Lors de la réalisation d'une infrastructure des passages pour la grande faune peuvent être également intégrés.

Suivi naturaliste d'un écoduc © LPO PACA

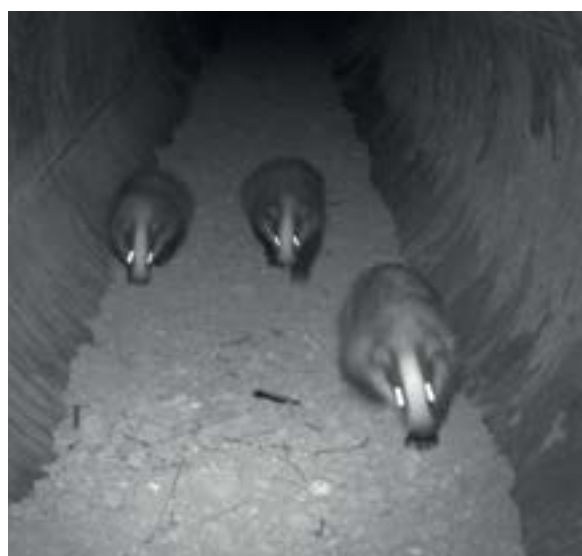
Blaireaux traversant un écoduc © LPO PACA

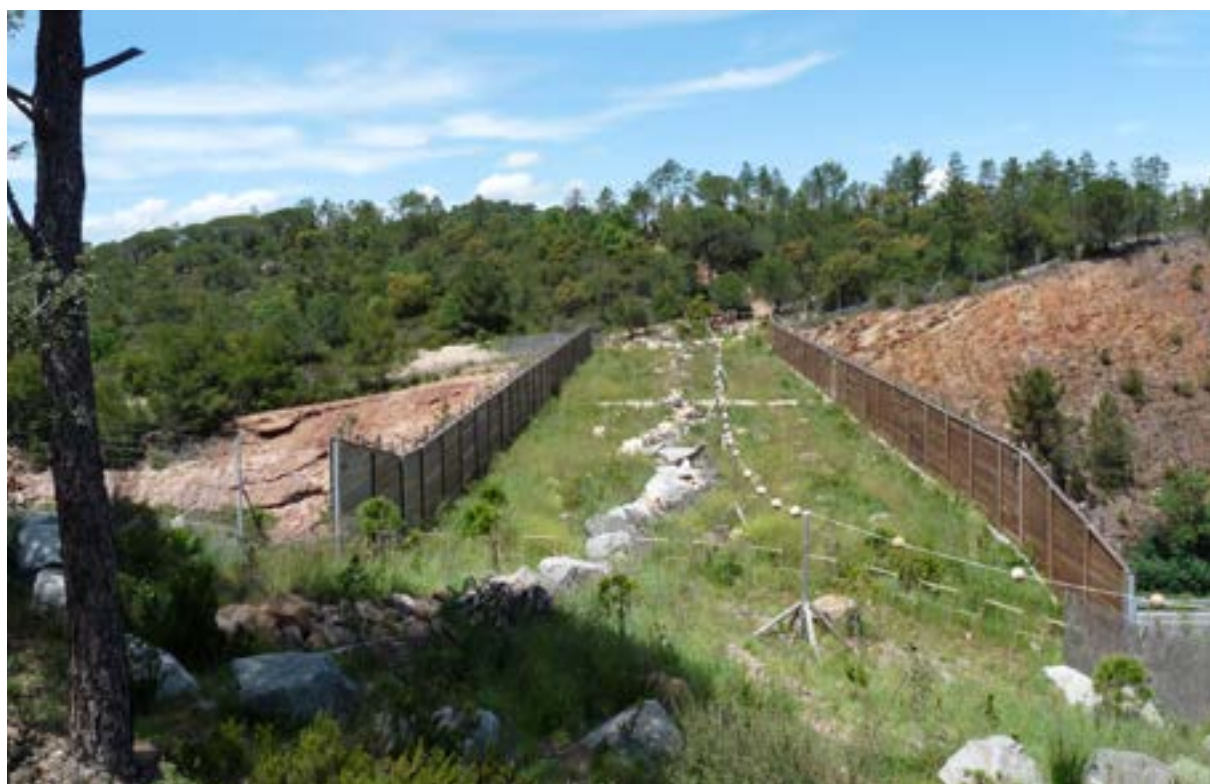
Écopont de Vidauban © Micaël GENDROT

Avantages	Passages aériens les plus efficaces pour le franchissement de la faune, convenant à tous les taxons y compris la grande faune qui a besoin d'ouvrages de grandes dimensions pour se sentir en sécurité. Les écoponts empêchent localement les intrusions sur les voies et donc le risque d'accident. Favorise la biodiversité locale grâce aux aménagements écologiques.
Inconvénients	Afin de limiter l'investissement initial, l'implantation d'un écopont doit se faire dans une zone où le terrain naturel a été creusé de chaque côté pour faire passer l'infrastructure (zone en déblais), ou encore dans un secteur vallonné.
Bibliographie sélective	LPO PACA & ESCOTA, 2018. Suivi écologique des écoponts Bilan 2018. 1 ^{er} année de suivi des écoponts des Adrets-de-l'Estérel, Vidauban, Pourcieux et Fuveau. 14 p. LPO PACA & ESCOTA, 2019. Suivi écologique des écoponts Bilan 2019. 2 ^e année de suivi des écoponts des Adrets-de-l'Estérel, Vidauban, Pourcieux et Fuveau. 18 p.

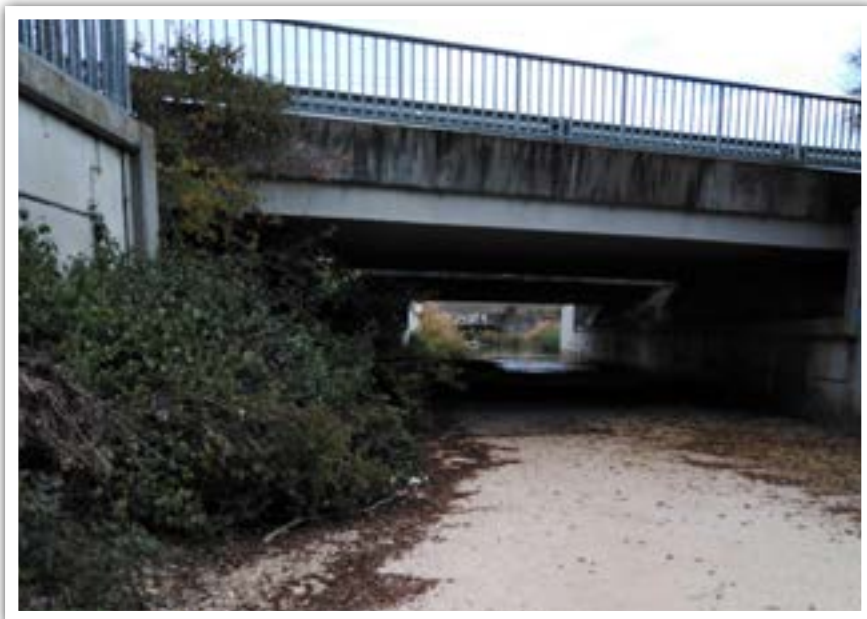
Ouvrage n°1 © LPO PACA

Les dimensions importantes et le contexte naturel permettent de qualifier la perméabilité de l'ouvrage de bonne.

Il serait néanmoins intéressant de doubler le grillage par un grillage à maille fine pour éviter le passage de la petite faune et de la mésofaune sur l'A51.

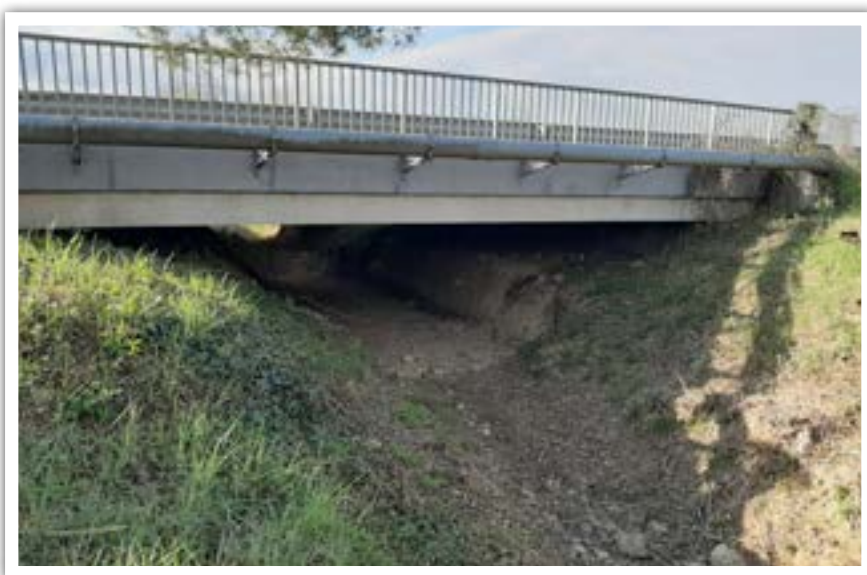
Ouvrage n°2 © LPO PACA

De très nombreuses empreintes d'animaux ont été observées, principalement de la mésofaune (blaireaux, renards, etc.). L'ouvrage est donc fonctionnel en l'état.

Il serait néanmoins intéressant de doubler le grillage par un grillage à maille fine pour éviter le passage de la petite faune et de la mésofaune sur l'A51.

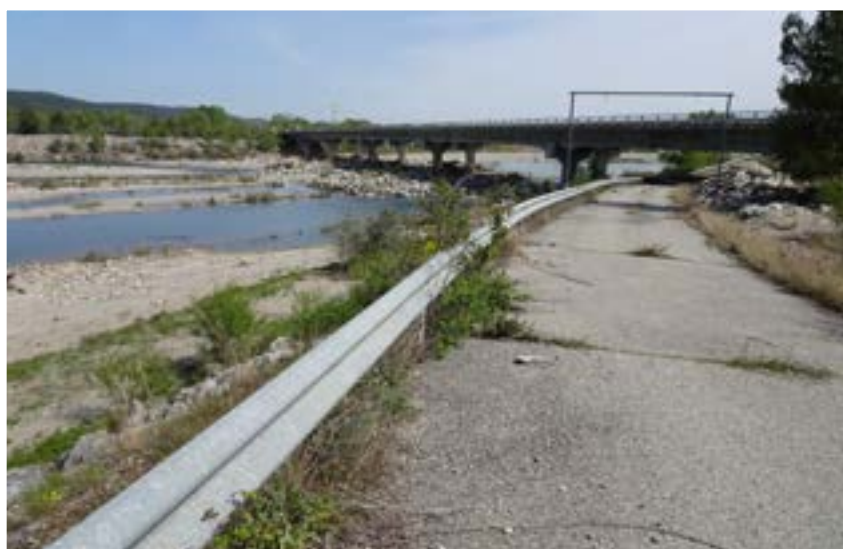
Ouvrage n°3 © LPO PACA

Il s'agit du franchissement de la Durance par l'A51 en aval du barrage de Cadarache.

Les milieux naturels environnant sont très attractifs (présence de berges de la Durance) et très empruntés par la faune sauvage.

L'ouvrage est donc fonctionnel.

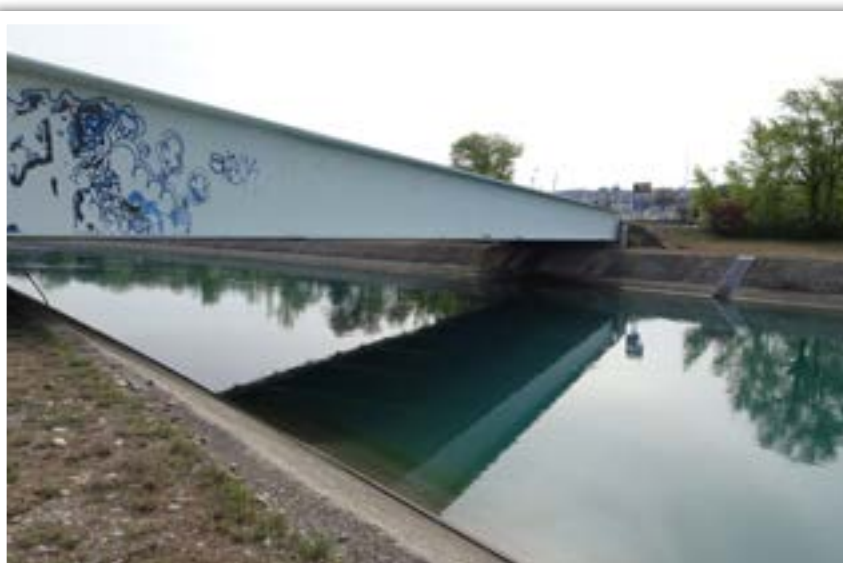
Ouvrage n°4 © LPO PACA

Entre la gare de péage et le rondpoint d'accès au site de Cadarache, la bretelle de raccordement franchit le canal EDF. Des aménagements auraient pu être envisagés (tel un trottoir sous le pont), cependant, cela confronterait la faune sauvage à l'entrée du site de Cadarache hautement fréquenté et clôturé d'un côté et à la gare de péage de l'autre côté.

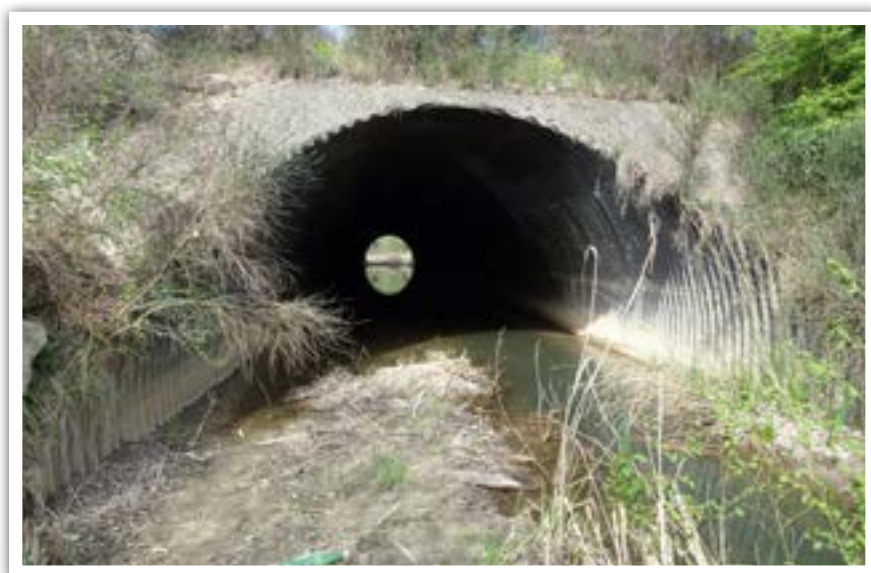
Ouvrage n°5 © LPO PACA

L'ouvrage est une buse ARMCO d'une dimension d'environ 2,5 m permettant au ruisseau en sortie du site de Cadarache de franchir l'A51. De nombreux indices de présence d'animaux ont été identifiés. Cependant, la présence du ruisseau, alimenté toute l'année par les rejets d'eau de la station d'épuration de Cadarache, ne permet pas un passage à pied sec ce qui rend moyennement fonctionnel cet ouvrage.

L'aménagement d'un trottoir serait à prévoir après vérification des contraintes hydrauliques.

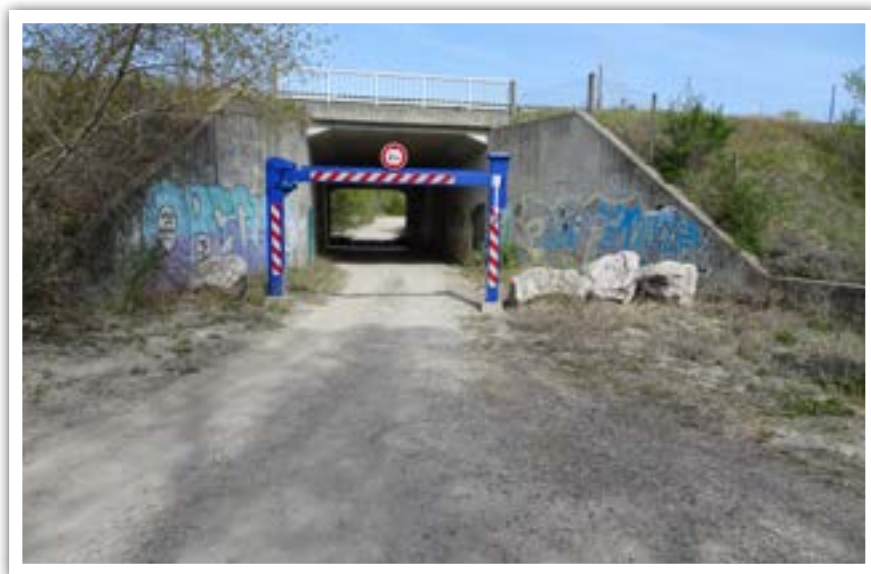
Ouvrage n°6 © LPO PACA

L'ouvrage est large, il sert au passage d'une piste sous l'autoroute, donc sans aucune fonction hydraulique. Aucun aménagement n'est à prévoir, l'ouvrage est fonctionnel pour le passage de la faune, toutes espèces confondues.

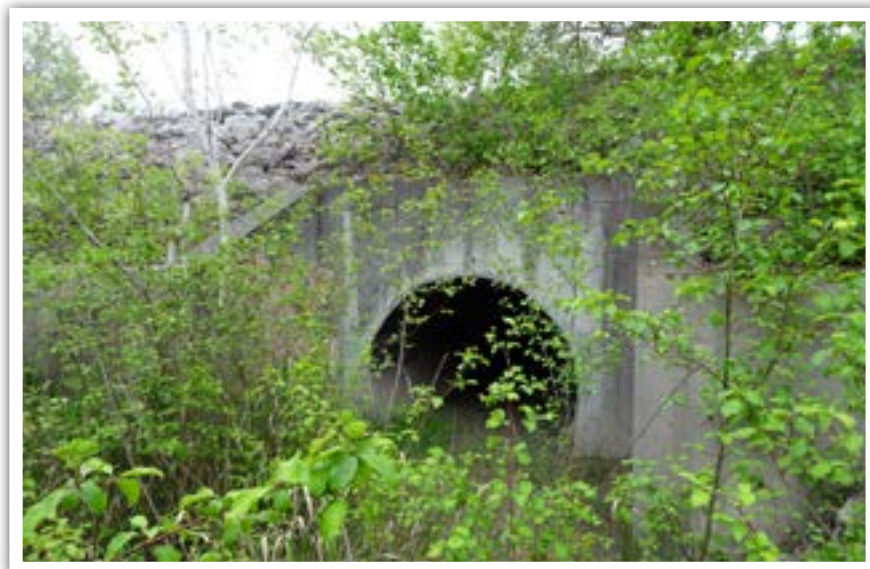
Ouvrage n°7 © LPO PACA

L'ouvrage d'un diamètre d'environ 1,5 m permet le passage sous l'autoroute des écoulements d'eau de pluie des parcelles comprises entre l'autoroute et le canal EDF. Le fond de l'ouvrage est couvert d'une fine couche de sédiments ce qui favorise le passage des animaux. Il semble donc fonctionnel la majeure partie de l'année (hors fortes pluies) pour la petite faune, la mésofaune et la grande faune. Aucun aménagement n'est à prévoir.

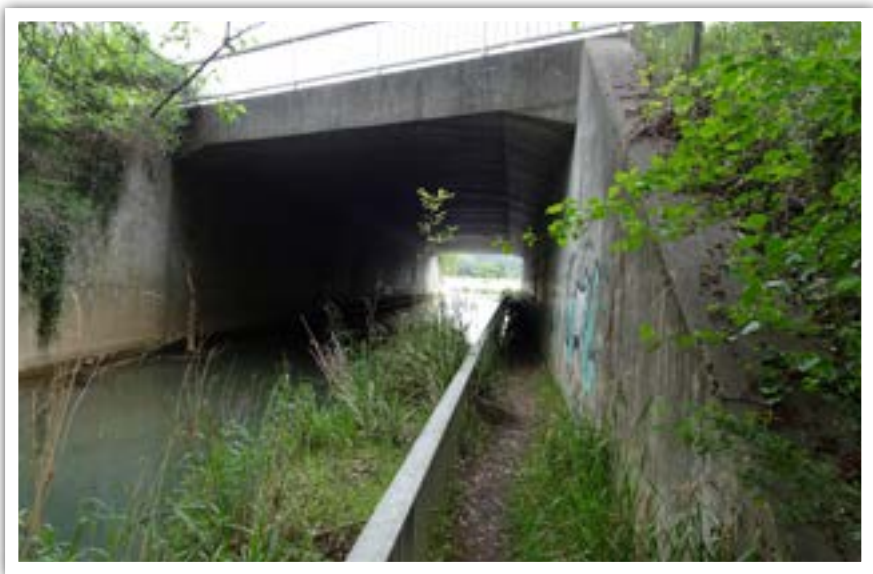
Ouvrage n°8, amont © LPO PACA

Un grillage longe l'A51 de part et d'autre. Cependant, ce grillage est dégradé et d'une hauteur faible en rive droite de l'Abéou en particulier à proximité du canal qui accueille des castors.

- ▶ création d'une casquette sur le talus amont de l'A51 permettant le franchissement de la faune entre les deux rives du cours d'eau ;
- ▶ renforcement du grillage de part et d'autre des rives de l'Abéou ;
- ▶ en aval, créer une rampe afin de permettre à la faune de rejoindre les rives de la Durance en évitant l'exutoire noyé.

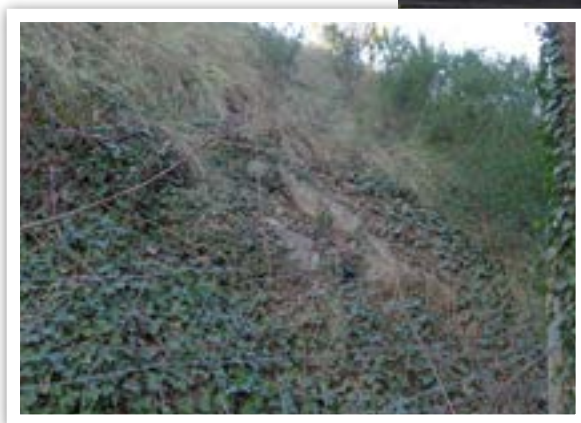
Ouvrage n°8, grillage à renforcer © LPO PACA

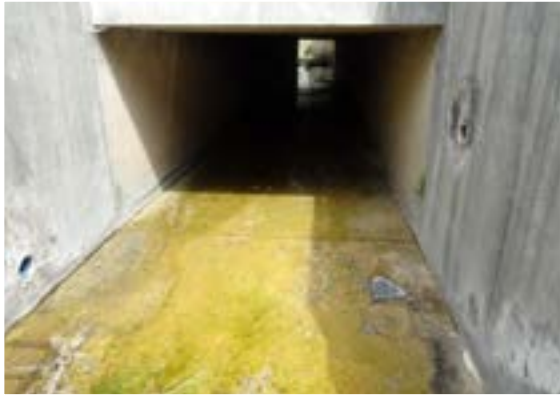
Ouvrage n°9, entrée © LPO PACA

De nombreuses sentes d'animaux sont présentes sur chaque rive de la partie amont du vallon, ce qui témoigne d'une importante fréquentation par la faune sauvage.

Il est préconisé d'étudier l'aménagement d'un passage à pied sec de type encoffrement ainsi qu'une rampe de sortie en pente douce pour renforcer l'attractivité de l'ouvrage.

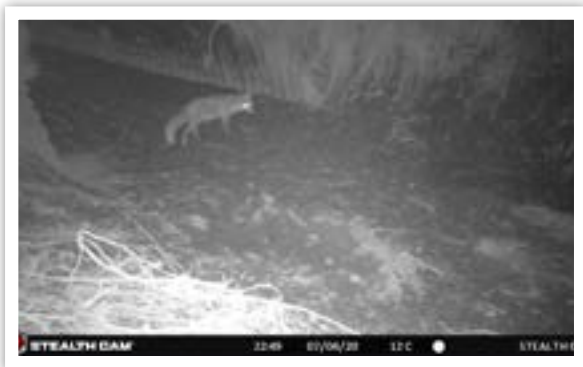
Le piège photo n°1 était situé au niveau de l'ouvrage n°11, à savoir la buse comblée d'un tiers par les sédiments. Il est resté en place pendant 1 mois.

La mésofaune emprunte plus facilement la buse à savoir, la Genette commune, le Castor d'Eurasie et le Renard roux.

Renard roux, piège photo n°1
© Nicolas VISSYRIAS

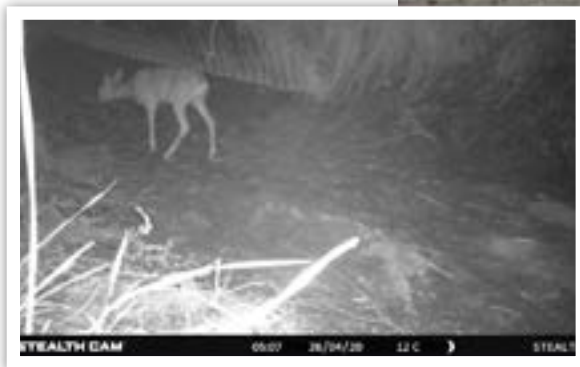
Chevreuil, piège photo n°1
© Nicolas VISSYRIAS

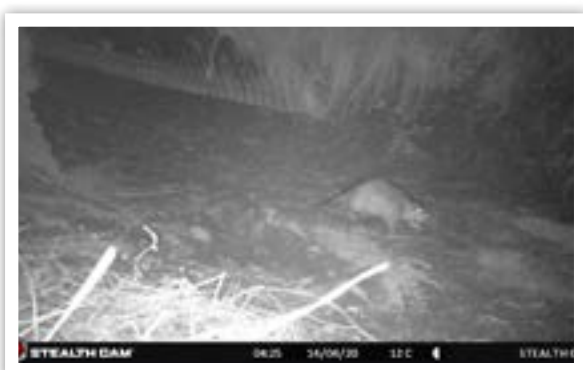
Ragondin, piège photo n°1
© Nicolas VISSYRIAS

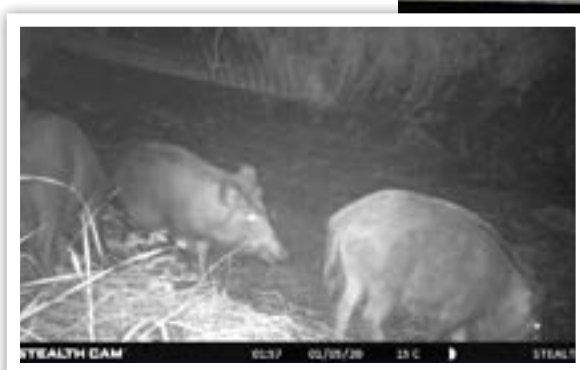
Sangliers, piège photo n°1
© Nicolas VISSYRIAS

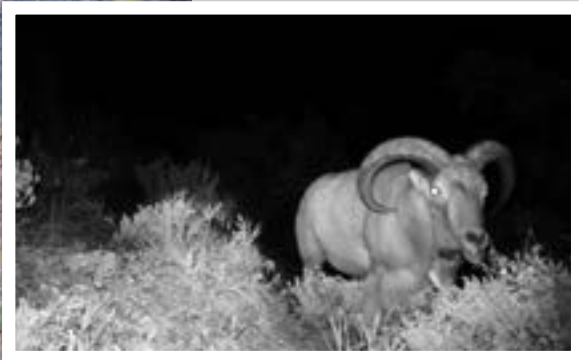
Mouflon à manchettes, piège photo n°5
© Nicolas VISSYRIAS

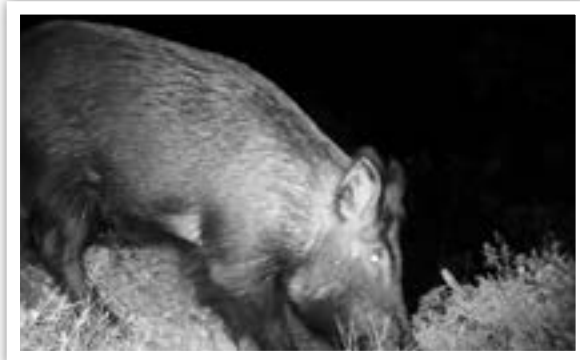
Sanglier, piège photo n°5
© Nicolas VISSYRIAS

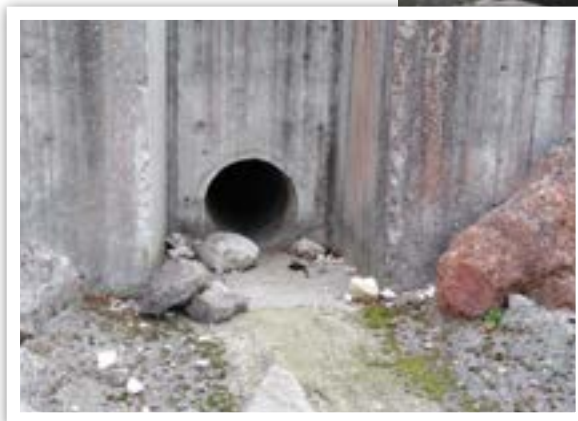
Ouvrage n°10, aval © LPO PACA

Il s'agit d'une buse de dimensions d'environ 80 cm. Elle permet le franchissement de l'A51 uniquement de la petite faune ayant un comportement exploratoire. En effet, l'importante longueur de la buse la rend peu attractive pour la faune qui ne voit pas la sortie. Elle est donc moyennement fonctionnelle de par sa longueur mais aucune action d'amélioration ne peut permettre de pallier à cette caractéristique.

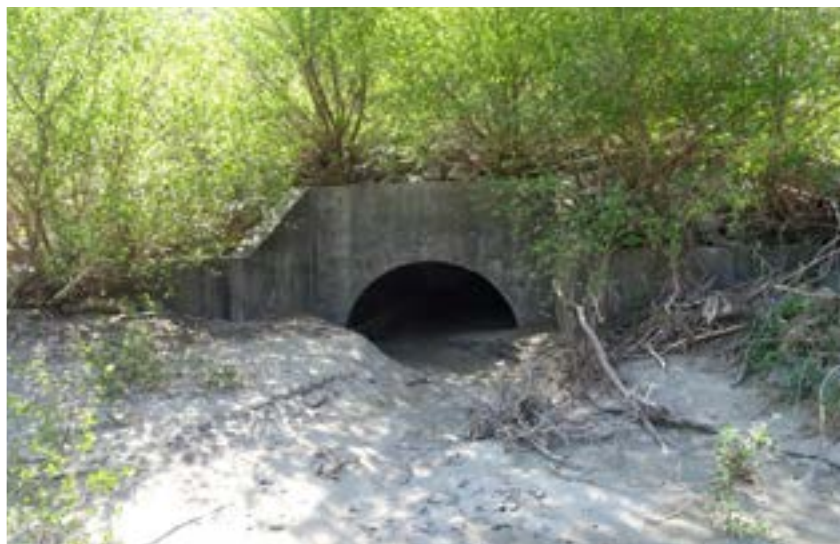
Ouvrage n°11 © LPO PACA

Une buse d'une hauteur d'environ 1,20 m permet la traversée des eaux pluviales sous l'A51 vers le lit de la Durance. Le fossé semble récolter les eaux de l'aire de repos du pont du Mirabeau. Le grillage de l'aire de repos est totalement perméable à la faune sauvage car fortement endommagé.

La buse est comblée sur un tiers de sa hauteur par des sédiments ce qui la rend moyennement fonctionnelle.

De très nombreuses traces de mésofaune (renards, blaireaux etc.) et de grands mammifères (sangliers, chevreuils...) sont présentes.

Afin de restituer une capacité de franchissement optimale pour la faune un curage de la buse est nécessaire. Un entretien régulier, ou éventuellement la création d'un piège à sédiment en amont, sont également indispensables pour maintenir dans le temps la fonctionnalité écologique de l'ouvrage.

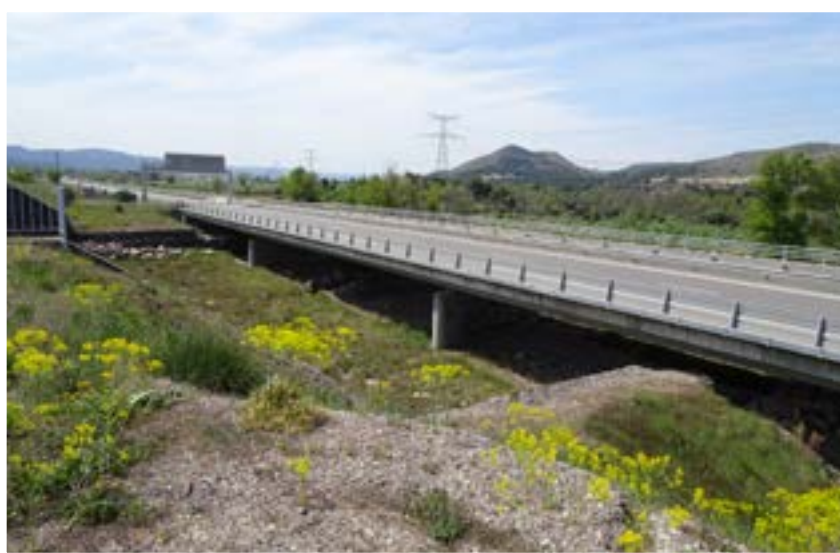
Ouvrage n°12 © LPO PACA

Il s'agit d'un passage inférieur de dimensions importantes sous un viaduc de l'A51. Il débouche sur une zone humide naturelle.

Hautement fréquenté par la faune sauvage, ce passage est fonctionnel.

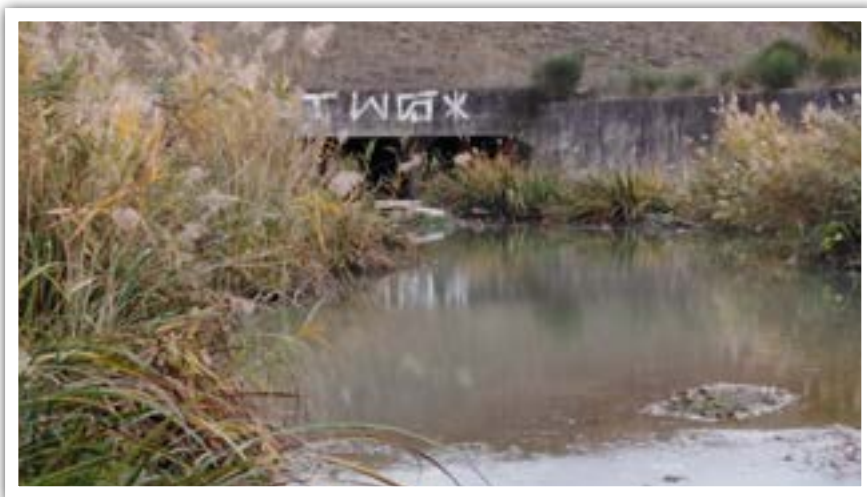
Ouvrage n°1 © LPO PACA

L'ouvrage permet le passage du torrent de Corbières sous le canal EDF et de rejoindre le lit de la Durance.

Cet ouvrage n'est pas fonctionnel en l'état, car il est en permanence en eau. Il conviendra d'étudier la faisabilité de création d'un passage à pied sec, afin que la faune terrestre puisse traverser le canal EDF.

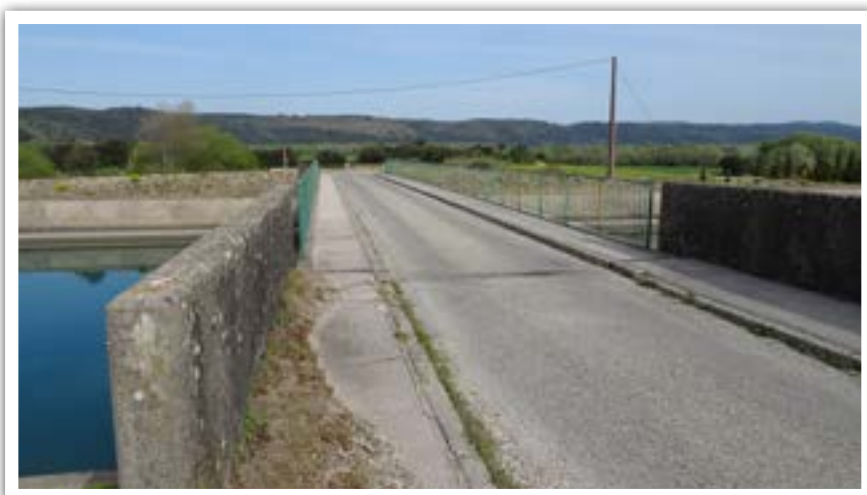
Ouvrage n°3 © LPO PACA

Seul pont sur le canal EDF présentant un trafic modéré et réglementé, ce dernier est probablement emprunté par la faune sauvage.

Il conviendrait d'étudier la possibilité de renforcer l'attractivité de ce passage mixte en transformant un des deux trottoirs par le retrait du revêtement et la pose d'un substrat plus naturel (terre et galets roulés).

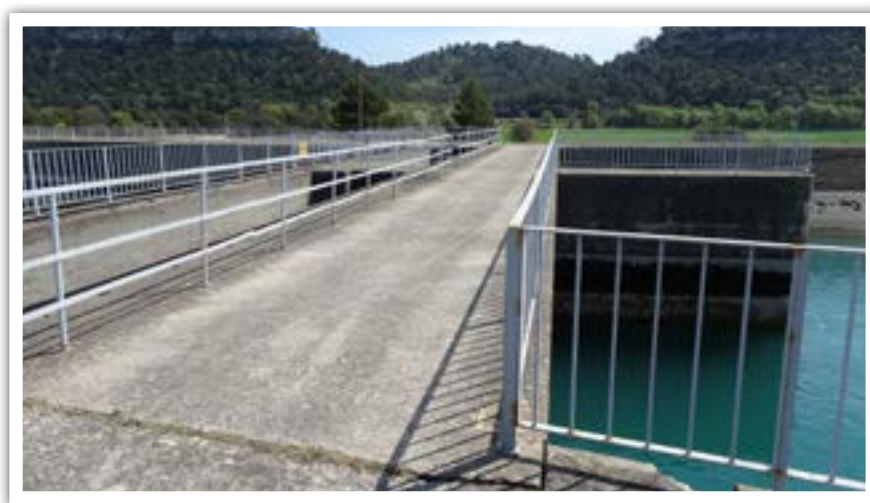
Ouvrage n°4 © LPO PACA

Il s'agit du pont sur le canal EDF au niveau de la prise d'eau du canal de Peyrolles.

La faune peut par la suite emprunter les abords du bassin et descendre et franchir l'A51.

Cependant, au regard du faible nombre d'ouvrages de franchissement du canal EDF, il serait intéressant d'augmenter davantage l'attractivité de ce dernier en créant des points d'attrait par la création d'aménagements écologiques et de plantations adaptées aux abords.

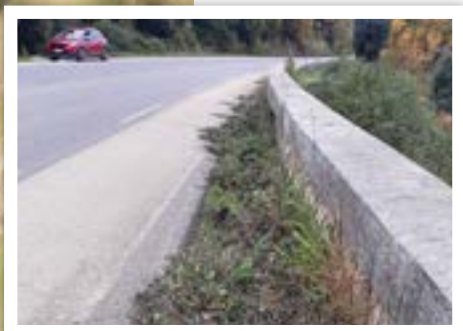
Terre retournée par des sangliers au bord de la RD96 © LPO PACA

Concernant la mortalité, peu de cas ont été renseignés dans la base de données Faune PACA. Seules les mortalités d'un Renard roux au niveau du Pavillon, d'un Blaireau européen et d'un Écureuil roux entre le Pavillon et le logis Sainte-Anne ont été signalées. Cependant, il est probable que la mortalité est plus importante sur ce secteur car les nombreux indices de présence de la faune sauvage (cf. photo des bas-côtés de la RD96 fouillés par les sangliers) laissent supposer une fréquentation importante.

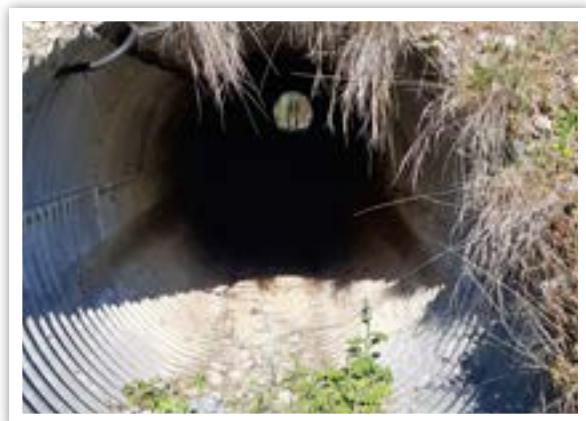
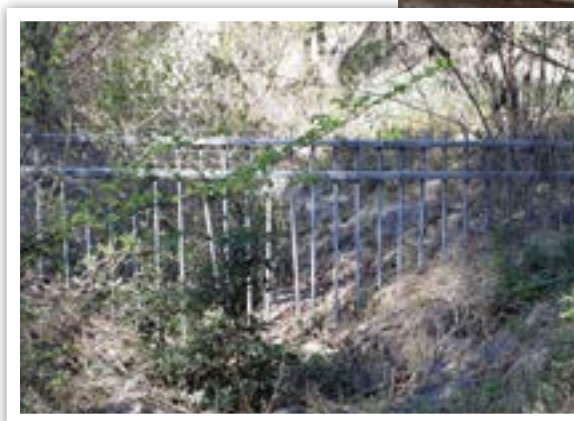
Il s'agit d'une buse de type ARMCO d'un diamètre d'environ 2 m. Une grille est positionnée en aval ce qui rend l'ouvrage moyennement fonctionnel. Il conviendrait de supprimer ou ajouter cette grille et de revoir l'implantation du grillage en collaboration avec Vinci autoroute Réseau ESCOTA afin que ce secteur soit fonctionnel pour la faune sauvage.
