Proposition d'actions pour la restitution des corridors biologiques

Déclinaison sur Clue de Mirabeau
(secteur prioritaire du SRCE n°16)

N°55 - JANVIER 2021

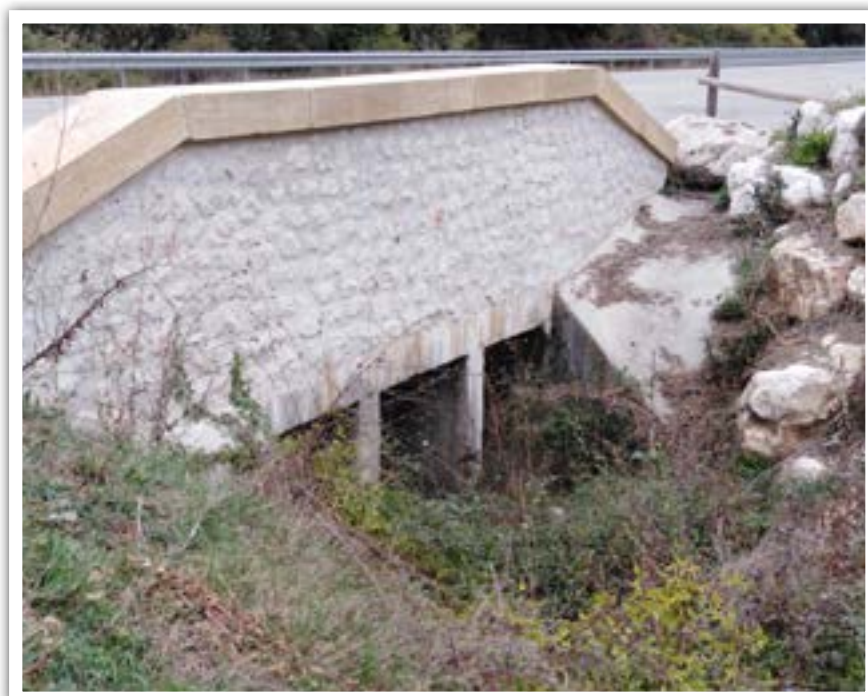
Ouvrage n°2 © LPO PACA

Le lit du cours d'eau est fortement embroussaillé ce qui induit une perméabilité moyenne de l'ouvrage. Il conviendrait de débroussailler un corridor afin de le rendre plus engageant pour la faune sauvage.

Par ailleurs, des dispositifs afin de guider la faune sauvage peuvent être mis en place sur les talus de la route.

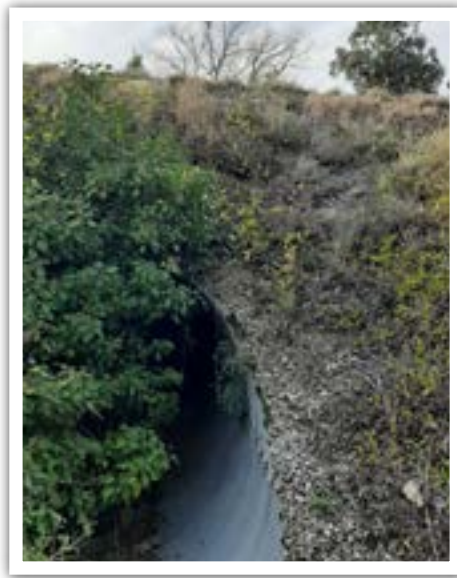
Ouvrage n°3 © LPO PACA

Il s'agit d'une buse ARMCO d'une hauteur d'environ 1,8 m.

De nombreuses traces de passage d'animaux sont présentes. L'ouvrage est fonctionnel en l'état.

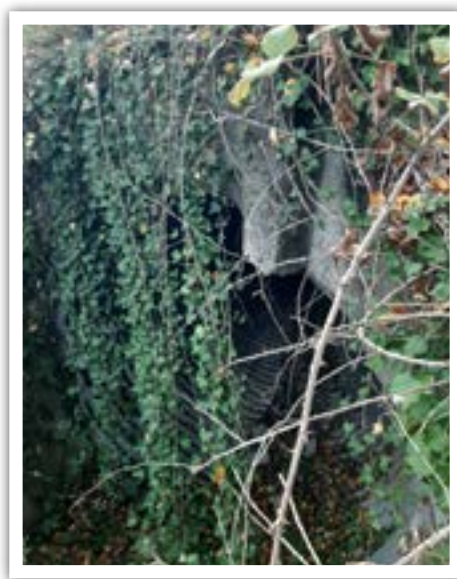
Ouvrage n°4 © LPO PACA

La zone aval se termine dans un jardin non clôturé du Logis Ste-Anne. L'aval est aussi totalement masqué par la végétation.

Il convient de débroussailler un layon d'accès afin d'augmenter l'attractivité pour la faune sauvage.

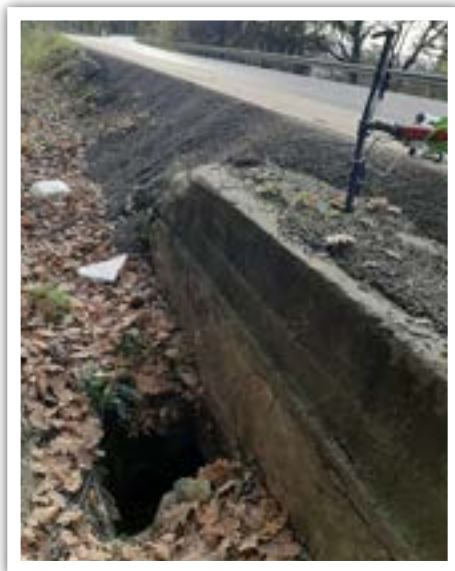
Ouvrage n°5 © LPO PACA

L'ouvrage débouche en milieu de talus.

La taille est sélective pour beaucoup d'espèces. D'autre part en aval, la hauteur de talus est trop importante. L'avaloir est infranchissable par la faune sauvage.

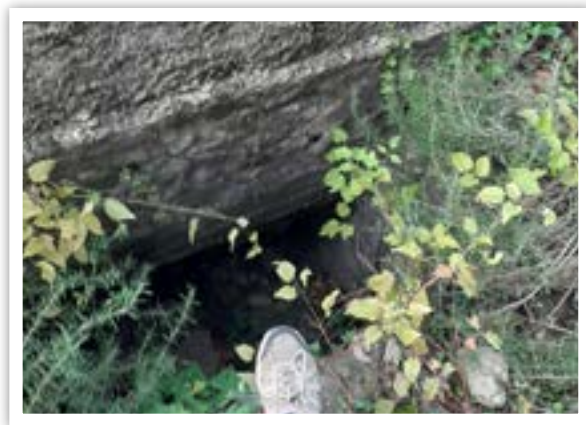
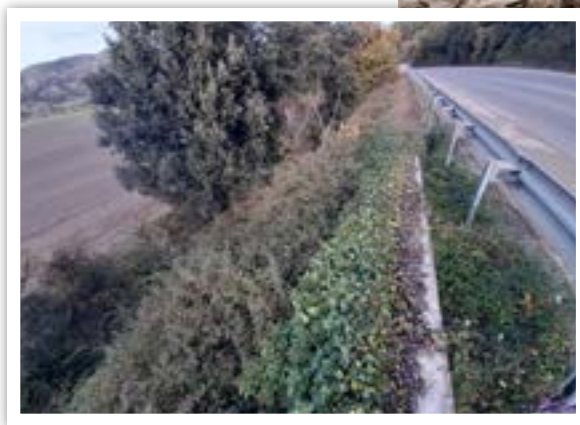
L'ouvrage débouche en milieu de talus. La sortie est très embroussaillée.

La taille est sélective pour beaucoup d'espèces. Comme l'ouvrage n°5, la hauteur de talus est trop importante. L'avaloir est infranchissable par la faune sauvage.

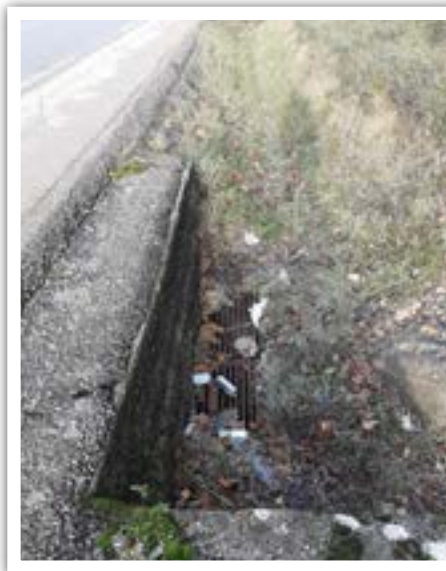
Ouvrage n°7 © LPO PACA

Cet avaloir récolte les eaux de ruissellement drainées dans un caniveau béton.
L'entrée est grillagée. Il débouche en pied de talus dans un milieu naturel.
Il débouche en milieu de talus. La sortie est très embroussaillée.
L'avaloir est infranchissable par la faune sauvage.

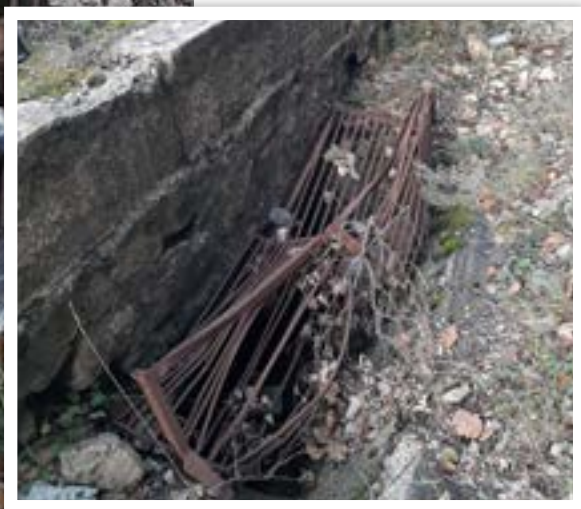
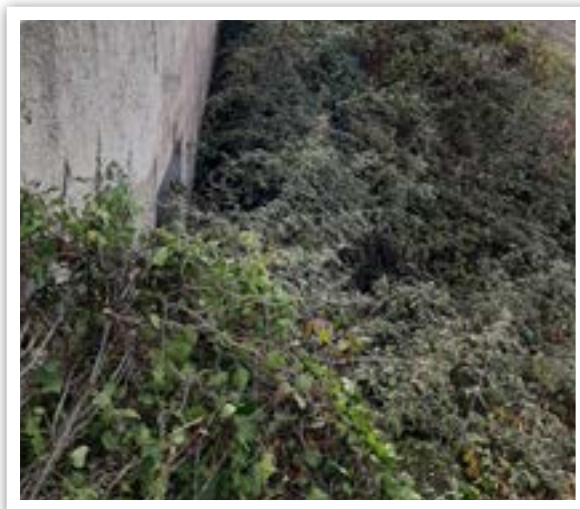
Les eaux de ruissellement sont drainées dans un fossé puis traversent la RD96 par un petit ouvrage d'une hauteur d'environ 80 cm.
L'entrée est bouchée par une grille. Il débouche en milieu de muret béton.
La grille pourrait être supprimée. Une rampe de sortie peut être mise en place en aval afin de permettre à la faune sauvage de sortir de l'ouvrage sans sauter.

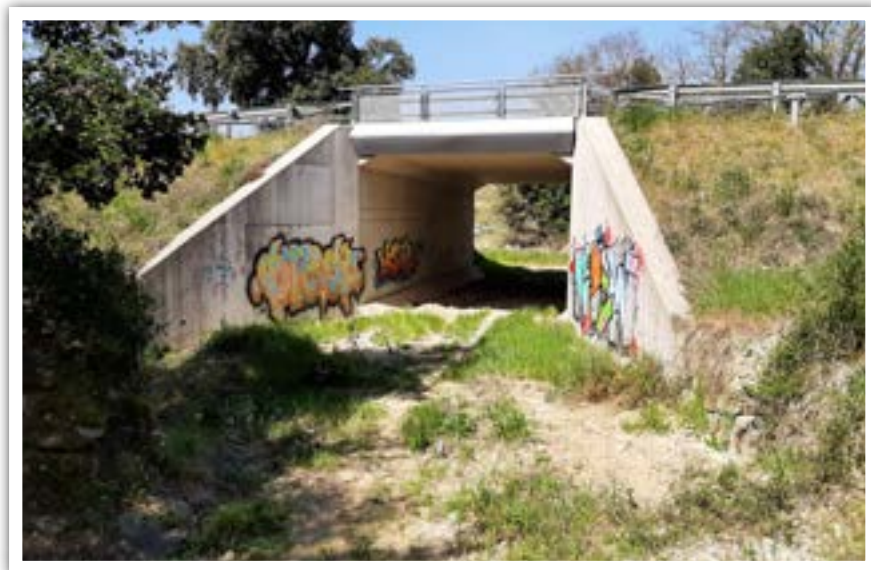
Ouvrage n°9 © LPO PACA

Un ouvrage d'une hauteur d'au moins 4 m qui permet de drainer les eaux des ravins de Notre-Dame de la Consolation. L'ouvrage débouche sur un groupe d'habitations puis une carrière en exploitation.

De nombreuses traces de passage de la faune sauvage indiquent que l'ouvrage est bien emprunté malgré l'environnement rendu moyennement favorable par la présence du groupe d'habitation à proximité.

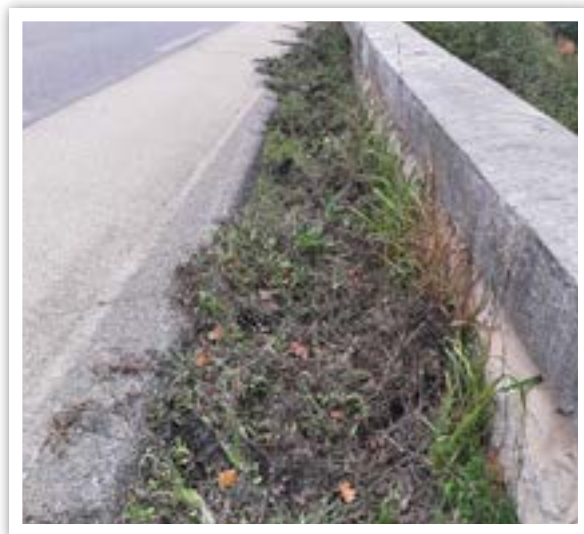
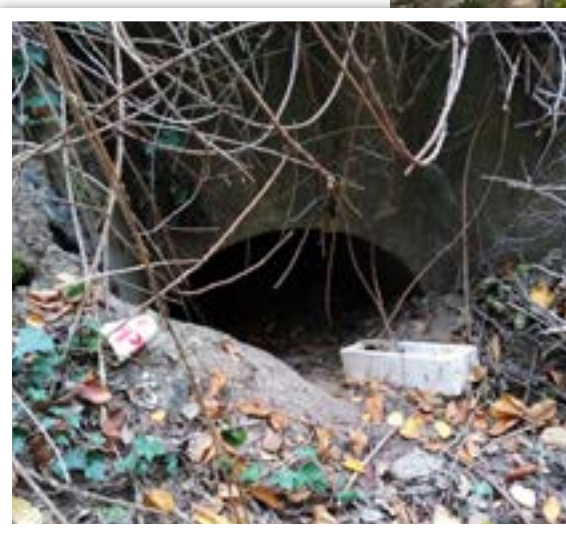
Les bords de route ont été fortement fréquentés par les sangliers, en témoignent de nombreuses traces le long du muret.

Il conviendra de curer la buse.

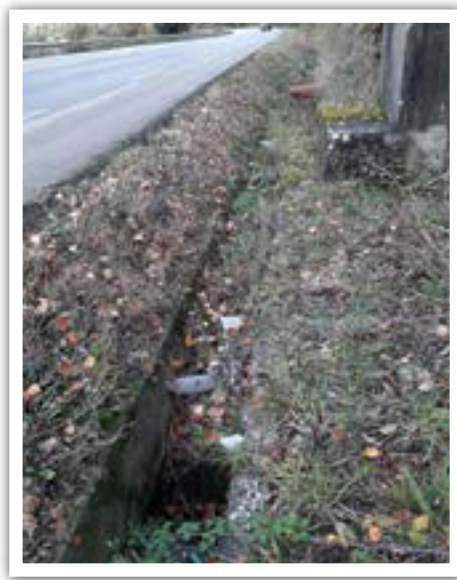
Ouvrage n°11 © LPO PACA

Un avaloir en pied de mur de soutènement permet aux eaux de ruissellement de franchir la route départementale.

L'ouvrage débouche en milieu de talus dans un environnement naturel.

L'avaloir est infranchissable par la faune sauvage.

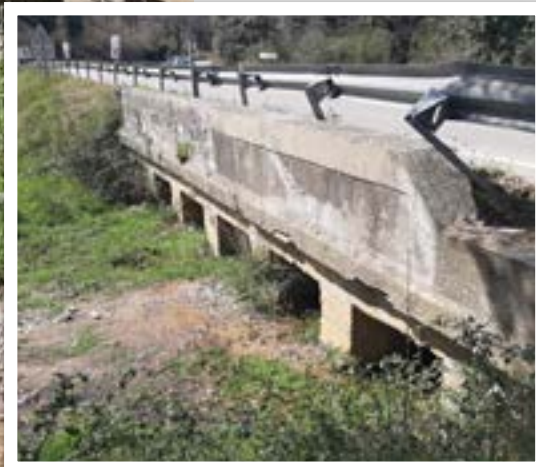
Ouvrage n°1 © LPO PACA

L'ouvrage de franchissement du ruisseau de Boutre est composé de 6 dalots d'une hauteur d'ouverture d'environ 60 cm. Une zone d'eau calme se situe en amont de l'ouvrage. Des têtards étaient présents lors des prospections du printemps.

En novembre, le ruisseau était totalement à sec.

L'ouvrage est fonctionnel pour la petite et moyenne faune en l'état. Cependant, la configuration du site canalise peu la faune vers le passage sous la route. La pose d'une clôture si possible doublée d'une haie pour renforcer le guidage de la faune est à prévoir.

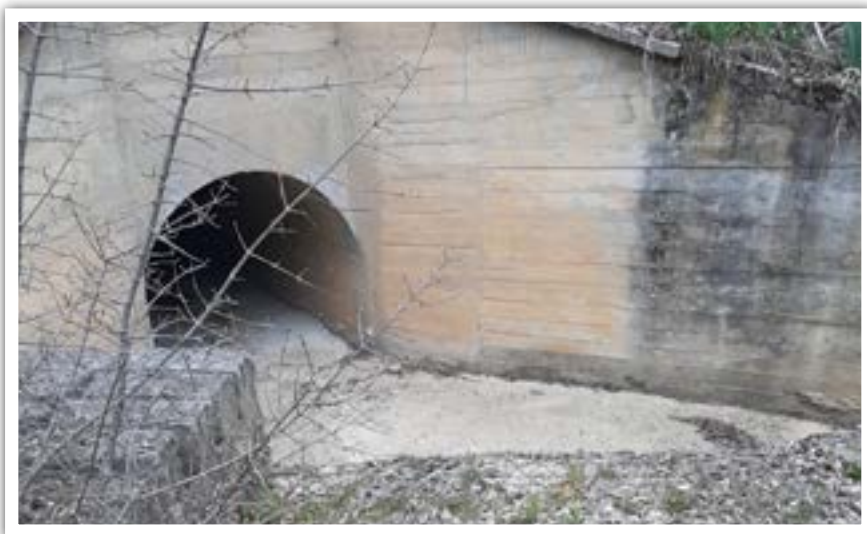
Ouvrage n°3 © LPO PACA

L'aval de l'ouvrage est constitué d'un seuil béton équipé d'une martelière. Ce système conduit à créer une stagnation de l'eau pouvant gêner le passage de petits animaux terrestres. Des grenouilles vertes étaient présentes lors des prospections.

En aval, il conviendra d'étudier la faisabilité de création d'un passage à pied sec au moyen d'un trottoir ou d'un passage en encorbellement, ou bien de supprimer la zone de stagnation de l'eau par la suppression de la martelière dont l'utilité n'est pas évidente.

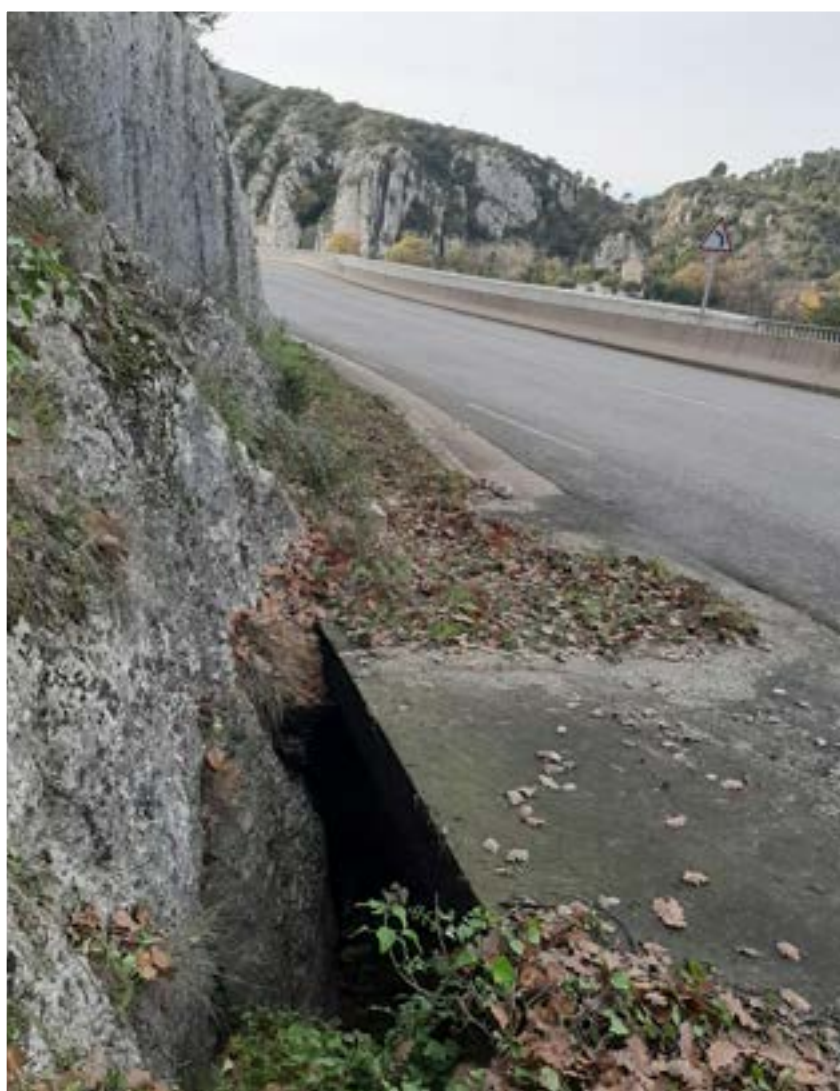
Ouvrage n°4 © LPO PACA

La mise en place d'une rampe de sortie en amont permettra à minima à la faune engagée dans la buse depuis l'aval de ressortir. Cet aménagement peut être couplé avec la mise en place d'un grillage de part et d'autre de la dalle afin de guider la faune sortie de la buse vers le pied de falaise et éviter qu'elle ne se dirige pas vers la route départementale.

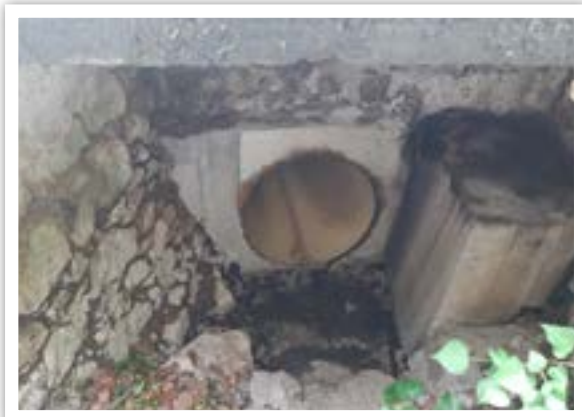
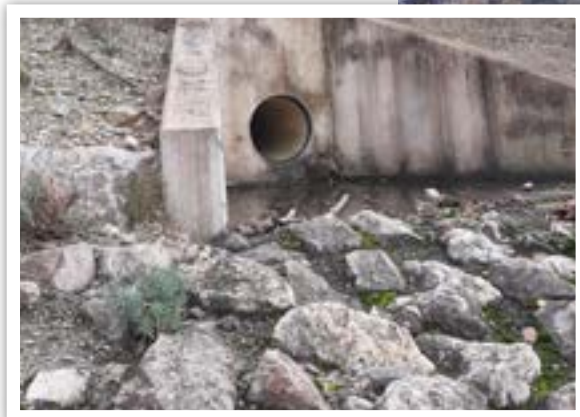
Ouvrage n°4, amont © LPO PACA

Une buse d'une hauteur d'environ 80 cm permet l'écoulement des eaux depuis la falaise.

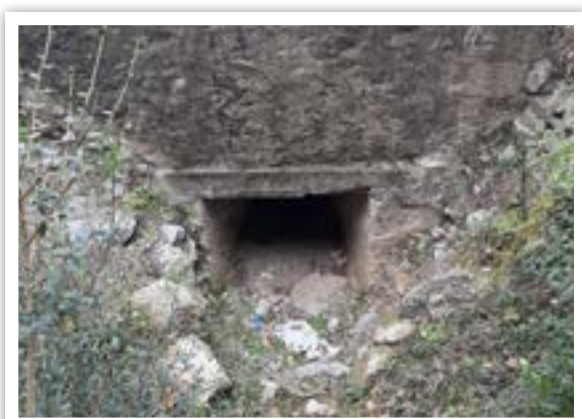
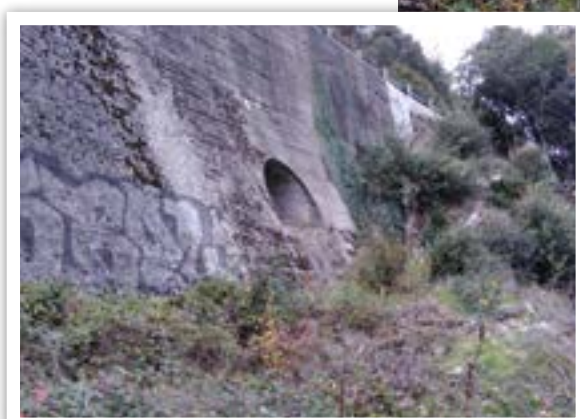
Ouvrage n°5, amont © LPO PACA

Toutes ses caractéristiques réduisent la fonctionnalité de l'ouvrage, qui est évaluée comme « fonctionnalité mauvaise ».

Il convient de mettre en place une rampe de sortie pour la mésofaune afin qu'elle n'ait plus à franchir en sautant l'exutoire.

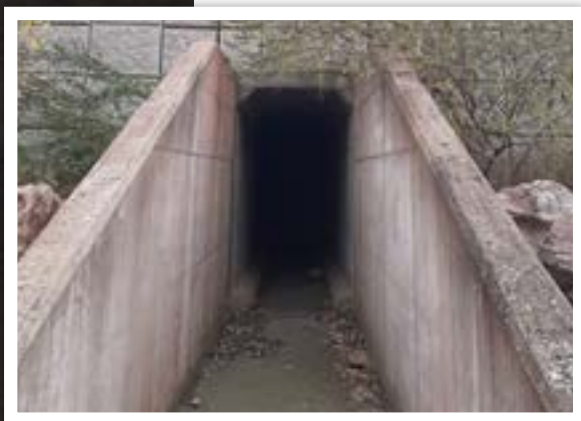
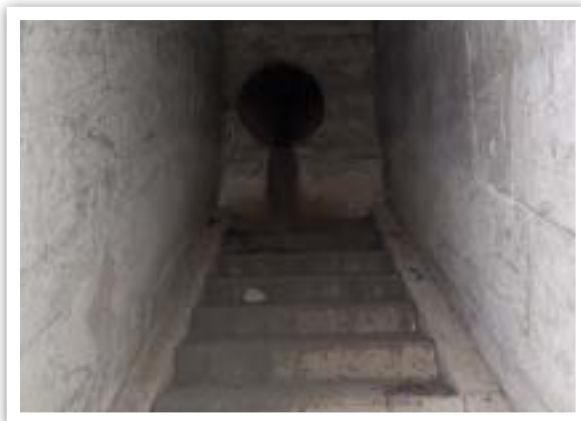
Ouvrage n°6, aval © LPO PACA

Cet ouvrage n'est pas du tout fonctionnel à cause de la présence de la grille amont et de la hauteur de l'exutoire.

En amont, un grillage doit être mis en place afin de guider la faune qui sortirait vers l'amont, vers un cheminement possible en pied de falaise.

En aval, une rampe en pente douce peut être aménagée.

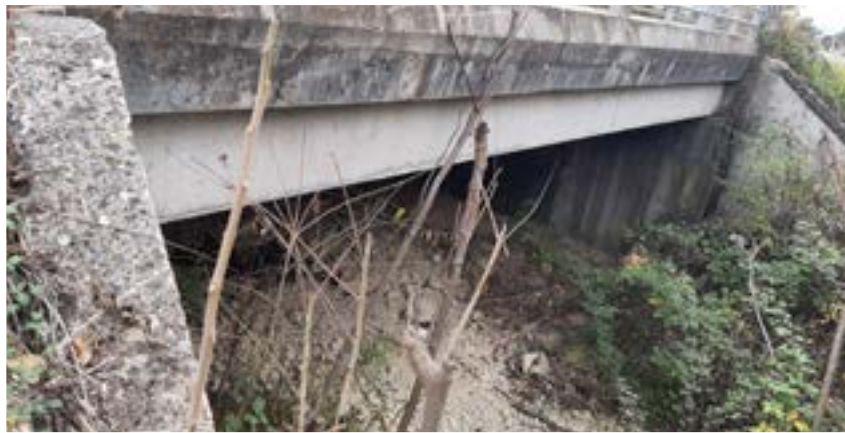
Ouvrage n°1 © LPO PACA

Lors des prospections du printemps (avril-mai) et en octobre ce cours d'eau était à sec.

Les dimensions importantes, l'absence d'eau et la végétalisation des abords en font un ouvrage fonctionnel.

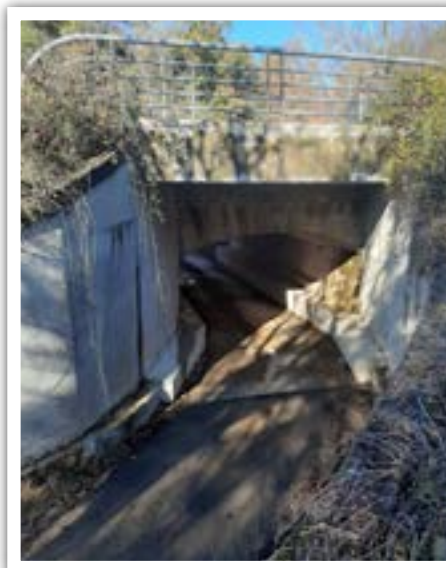
Ouvrage n°3 © LPO PACA

L'ouvrage n°③ permet le passage de la voie d'accès au groupe d'habitations du Bourguet sous la RD996. La voie est peu empruntée par les véhicules ce qui occasionne peu de dérangements la nuit à la faune.

Aucune intervention ne peut être envisagée car la voie d'accès est une chaussée empruntée par les véhicules et les bas-côtés ne sont pas assez larges pour créer un trottoir favorable à la faune sauvage.

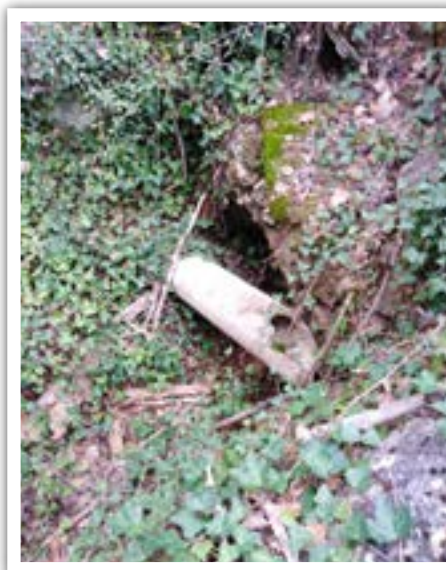
Ouvrage n°4 © LPO PACA

Il s'agit d'une voûte d'une dimension d'environ 1,5 m. L'ouvrage est quasiment comblé en aval, ce qui réduit la perméabilité de l'ouvrage pour la faune à un niveau moyen.

Un curage sera à prévoir.

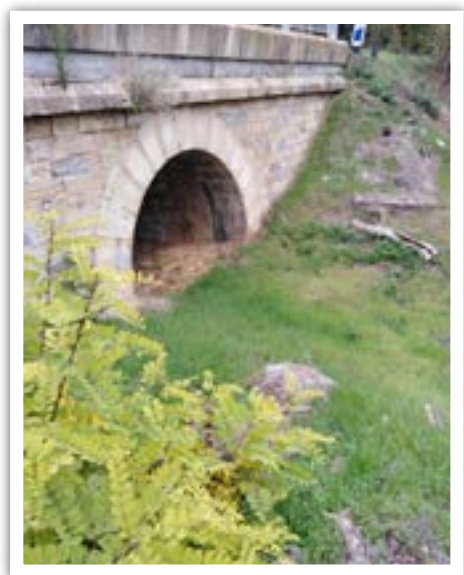
Ouvrage n°5 © LPO PACA

Il s'agit d'une voûte d'une dimension d'environ 1,8 m. L'ouvrage est fonctionnel en l'état.

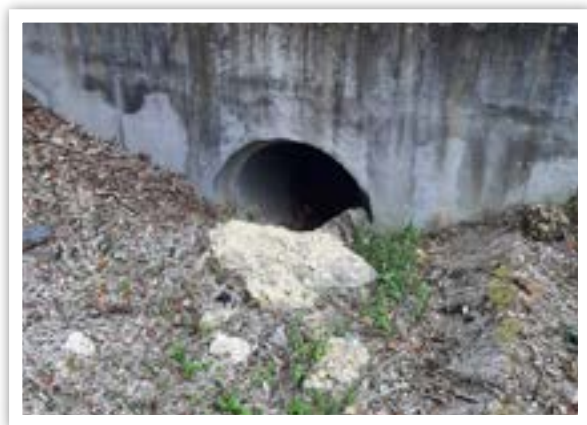
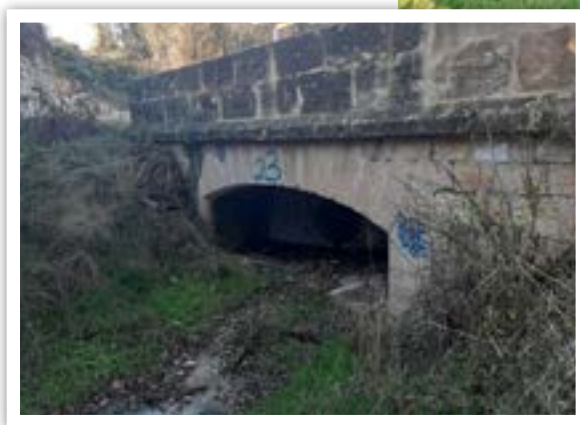
Ouvrage n°6, amont © LPO PACA

Cet ouvrage se situe en sortie de virage de la RD996. Un muret de sécurité est présent d'un seul côté de la chaussée. Il empêche la faune de traverser la chaussée à ce niveau, ce qui guide naturellement la mésofaune vers la buse. La fonctionnalité est actuellement moyenne, car la faune en aval n'est pas canalisée.

Cependant, un entretien par curage de l'ouvrage sera à prévoir régulièrement.

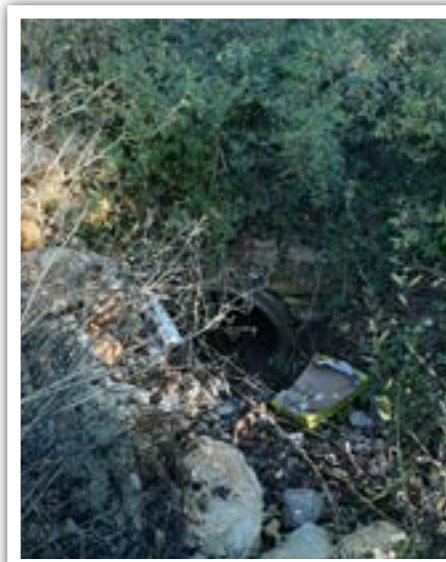
Ouvrage n°7 © LPO PACA

Une buse d'environ 1 m permet l'écoulement des eaux du talus amont vers un petit canal.

Les abords sont naturels et végétalisés. L'ouvrage est moyennement fonctionnel car la sortie est partiellement comblée. Un curage est à prévoir pour agrandir la dimension du passage.

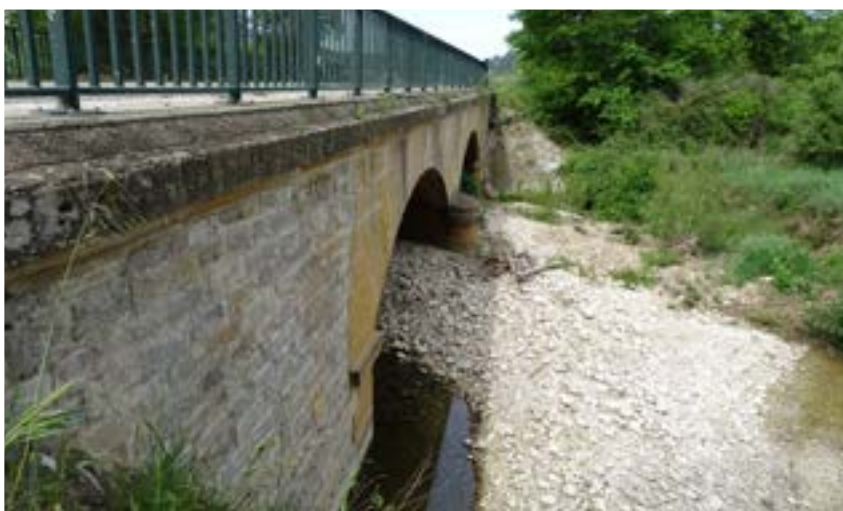
Ouvrage n°9 © LPO PACA

Le cours d'eau est temporaire. Il était à sec lors des prospections d'automne. Il est moyennement favorable à ce jour du fait de la présence potentielle d'eau courante une grande partie de l'année dans le torrent de St Marcel.

Il serait intéressant d'étudier l'hydrologie du cours d'eau pour appréhender la période de présence d'écoulements. Si la présence de l'eau dépasse les 90 jours il serait intéressant de créer un encoffrement pour constituer passage à pied sec en cas de montée des eaux et ainsi éviter le contournement par la route de la faune terrestre et semi-aquatique.

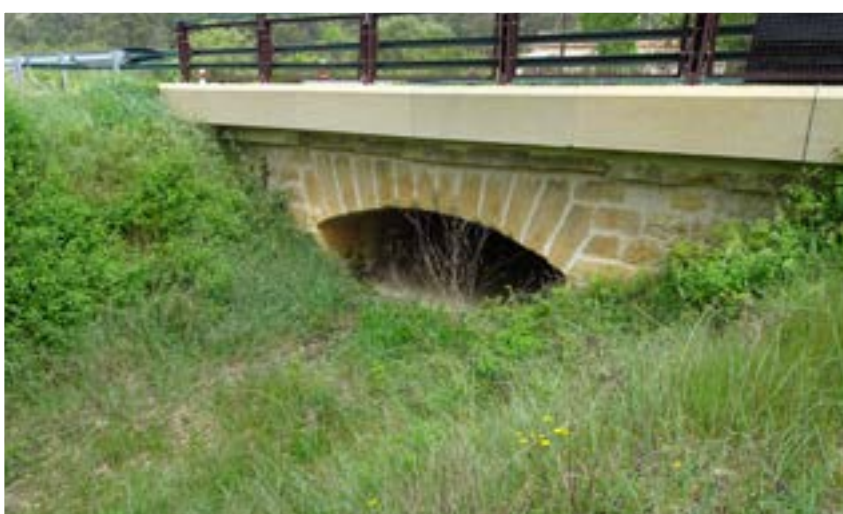
Ouvrage n°10 © LPO PACA

Il s'agit d'une voûte d'une hauteur maximale d'environ 1,5 m permettant au Torrent de Saint-Blaise de traverser la RD996 et de rejoindre le lit de la Durance à proximité.

Le comblement de l'ouvrage par les sédiments a diminué sa hauteur. Un curage est à prévoir.

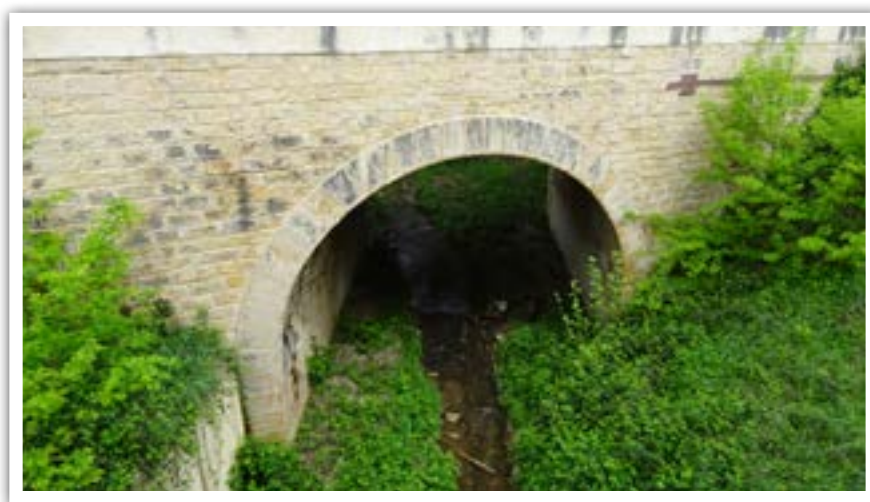
Ouvrage n°11 © LPO PACA

Le cours d'eau est probablement en permanence en eau hormis durant l'étiage estival ce qui le rend moyennement favorable à la faune terrestre.

C'est pourquoi il serait intéressant de créer un encorbellement pour passage à pied sec en cas de montée des eaux et ainsi éviter le contournement par la route de la faune terrestre et semi-aquatique.

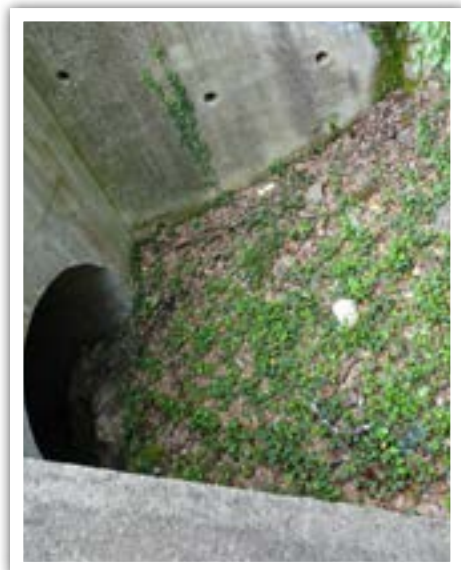
Ouvrage n°12 © LPO PACA

Une voûte d'environ 1,5 m permet l'écoulement des eaux du ravin en amont.

Au regard de la configuration de l'ouvrage aucun aménagement ne peut être proposé. La fonctionnalité pour la faune est heureusement bonne.
