**DECHARGE DE « LA PLAINE » A ENSUES LA REDONNE (13)**

# DIAGNOSTIC ENVIRONNEMENTAL ET INTERPRETATION DE L'ETAT DES MILIEUX RAPPORT FINAL

(MISSIONS INFOS, A100, A110, A120, A130, A200, A230, A240, A270, A320)

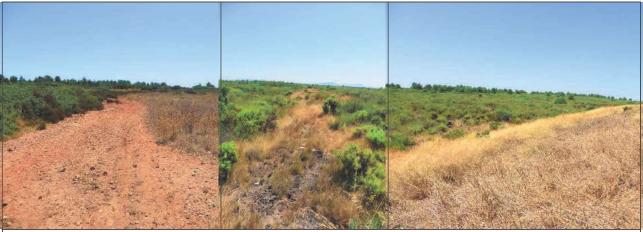
Ces clichés mettent en évidence la différence de végétation entre une zone non exploitée et une zone de dépôts.

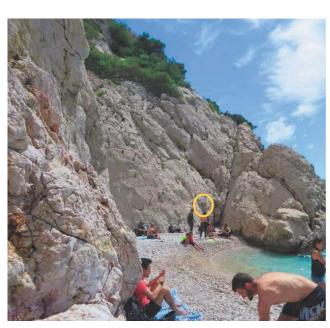
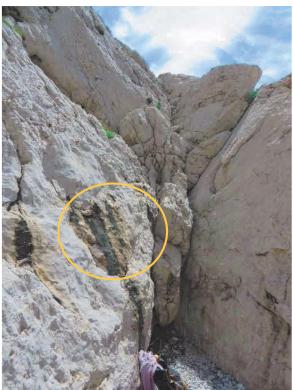
Le long du chemin, des traces de suintement (avec parfois des traces noires sur la roche), témoins de circulations d'eau, sont observés dans les bancs calcaires plus ou moins massifs. Ils sont principalement observés entre deux dépôts et au niveau de fractures qui constituent des écoulements préférentiels. L'origine de cette couleur noire n'est pas connue avec précision : développement microbien, dépôts de minéraux, pollution des eaux ?

Des fractures parfois importantes, verticales ou non, ont été observées et témoignent du caractère complexe de la zone marquée par une activité tectonique intense ancienne.

En particulier au niveau de l'Erevine, des suintements ont également été remarqués sur la falaise non loin de la plage avec notamment un peu d'eau. Aucune odeur particulière n'a été relevée.

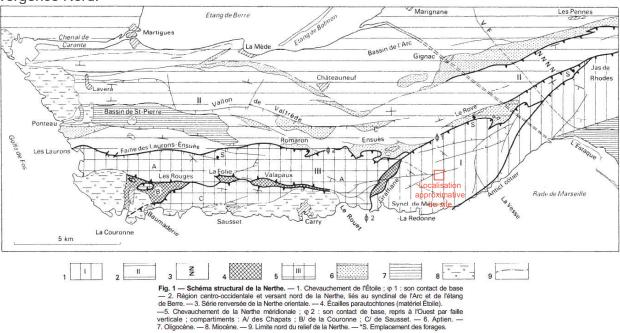
Figure 12 : Schéma structural issu de la notice de la carte géologique (1020, Martigues- Marseille)

Les figures suivantes témoignent du contexte structural complexe. La chaîne de la Nerthe correspond à une zone anticlinale affectée d'effondrements et de petits chevauchements à vergence Nord.

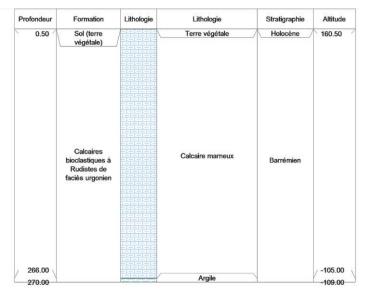
Figure 15 : Coupe lithologique du sondage BSS002KRAC (Source : Infoterre)

Dans la banque de données du sous-sol du BRGM (BSS), le forage le plus proche avec la géologie renseignée est situé à 1.4 km à l'ouest du site : sondage BSS002KRAC.

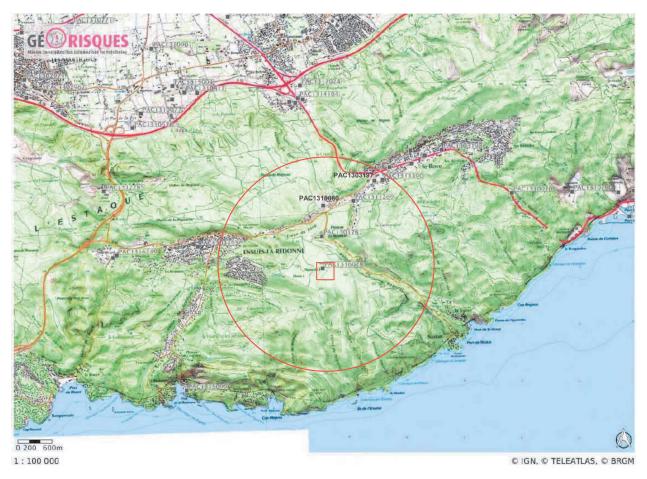
Figure 19 : Localisation des sites BASIAS présents dans un périmètre de 2 km m autour du site

A noter que le site PAC1312734 est aussi lié à la société BONDIL. Les documents consultés aux archives départementales font état de décharges sauvages de plusieurs entreprises (Bondil /Sogenet/ Soprovid/ Résidus industriels/ Veran/ Société Phocéenne de Prévoyance) au niveau des quartiers de l'Aiguille et du Portallet donc environ 3 km au Nord-Ouest du site. Les documents sont datés de 1970 et 1971.

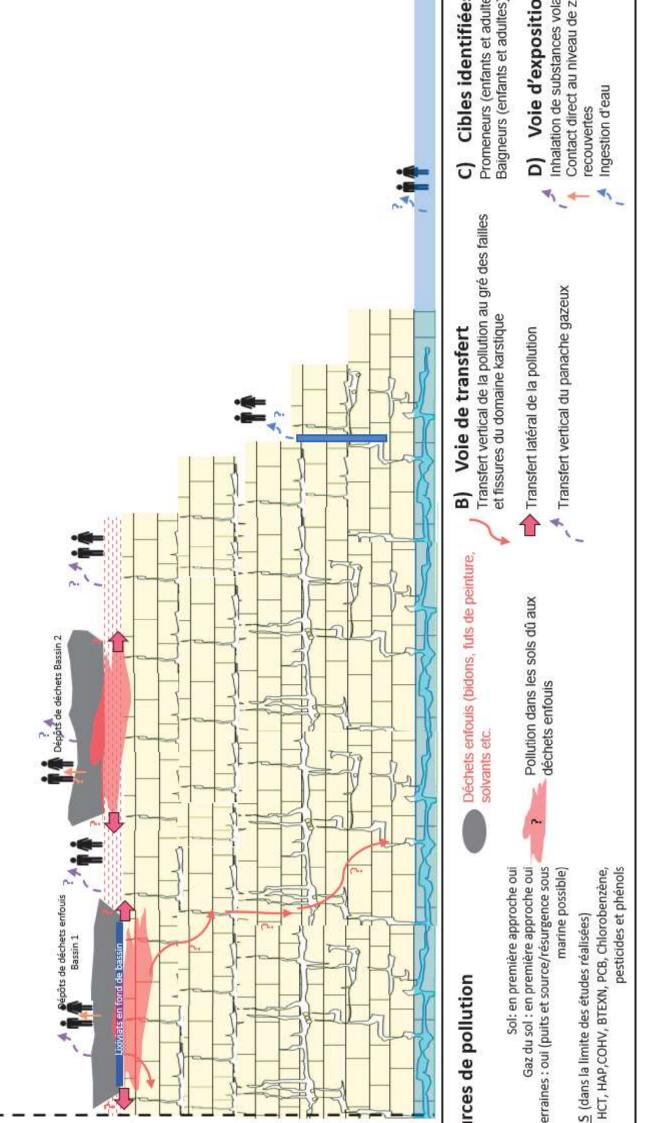
Figure 21 : Schéma conceptuel d'exposition initial

Transfert vertical de la pollution au gré des failles et fissures du domaine karstique

D) Voie d'expositic Inhalation de substances vol Contact direct au niveau de recouvertes

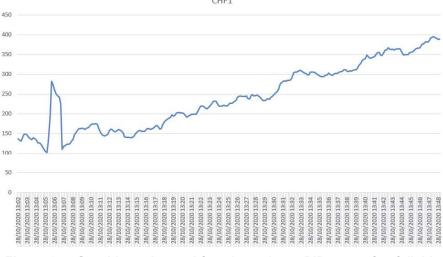
Figure 24 : Graphique de synthèse des valeurs PID mesurées à l'aide de la chambre flux au Point CHF1

Les mesures ont duré 46 minutes en ce point. Un pic est observé au bout de 3 minutes avec une mesure à 282 ppb. Puis les valeurs augmentent progressivement. En fin de mesure, la valeur au PID était de 390 ppb. Le graphique ne met pas en évidence de plateau mais une progression lente.

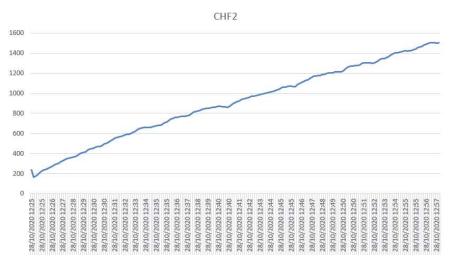
Figure 25 : Graphique de synthèse des valeurs PID mesurées à l'aide de la chambre flux au Point CHF2

Les mesures ont duré 32 minutes en ce point. Elles augmentent progressivement durant cette période et atteignent 1504 ppb en fin de mesure.

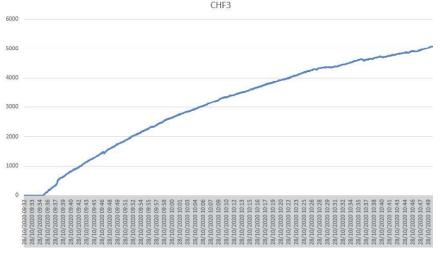
Figure 26 : Graphique de synthèse des valeurs PID mesurées à l'aide de la chambre flux au Point CHF3

Les mesures ont duré 77 minutes en ce point. Aucune détection pendant les 3 premières minutes puis les valeurs ont augmenté progressivement. En fin de mesure, le PID révélait une mesure de 5080 ppb.

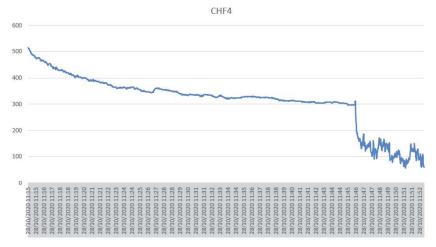
Figure 27 : Graphique de synthèse des valeurs PID mesurées à l'aide de la chambre flux au Point CHF4

Les mesures ont duré 37 minutes en ce point. Dès le départ une valeur de 517 ppb a été mesurée puis ces dernières ont diminué. En fin mesure, le PID annonçait 61 ppb. Ceci s'explique probablement par présence de plantes aromatiques à proximité immédiate.

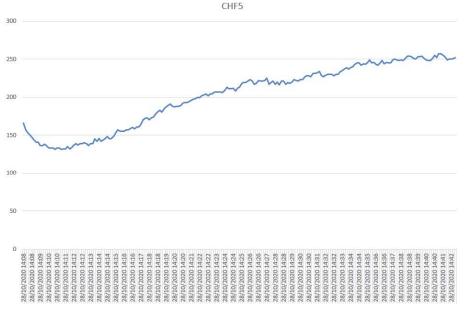
Figure 28 : Graphique de synthèse des valeurs PID mesurées à l'aide de la chambre flux au Point CHF5

Les mesures ont duré 34 minutes en ce point. Les valeurs augmentent très lentement. En fin de mesure, le PID annonce 250 ppb.

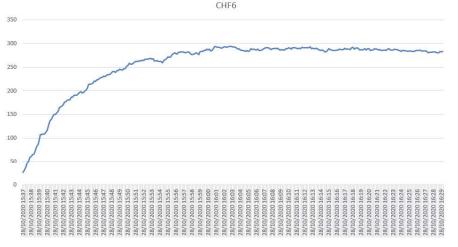
Figure 29 : Graphique de synthèse des valeurs PID mesurées à l'aide de la chambre flux au Point CHF6

Les mesures ont duré 52 minutes en ce point. Les valeurs augmentent assez rapidement pendant les 20 premières minutes puis atteignent un plateau. En fin de mesures, le PID annonce une valeur de 283 ppb.

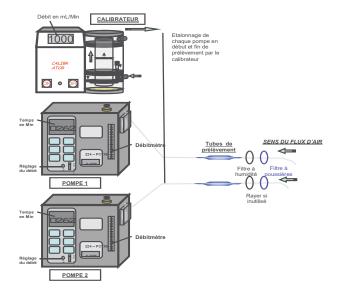
Figure 31 : Schéma de principe des prélèvements d'air ambiant

Les prélèvements ont été effectués au moyen de capillaires téflons, reliés chacun aux supports de prélèvements adaptés, puis à une pompe chacun.
