**COMPTE RENDU DES OPERATIONS D'INSPECTION VIDEO
ET DE DIAGRAPHIE DE FLUX**
Réalisée le 16 et le 17 Mai 2019 sur :
FORAGE F1
à Roquebillière (06450)

Compte rendu de l'opération d'examen vidéo réalisé le 16 Mai 2019 sur le forage de la commune de Roquebillière (06450)

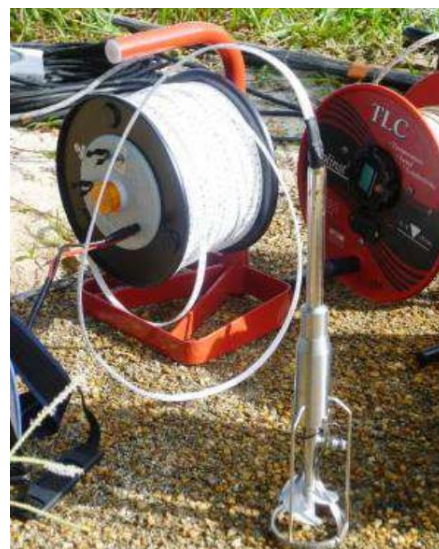
Le micromoulinet SEBA permet la mesure de débit jusqu'à 200 m de profondeur dans des ouvrages à partir de 40 mm de diamètre intérieur.

La lecture de flux se fait par l'écran LCD sur le boîtier Z1 raccordé au tambour. Les mesures de flux sont faites par comptage d'impulsions par tranche de 1 mètre et période de 30 secondes en statiques. En cas de variation de flux, on resserre les tranches de comptage tous les 50 cm, voire tous les 25 cm.

La lecture de profondeur s'effectue sur le ruban gravé au laser avec une précision centimétrique.

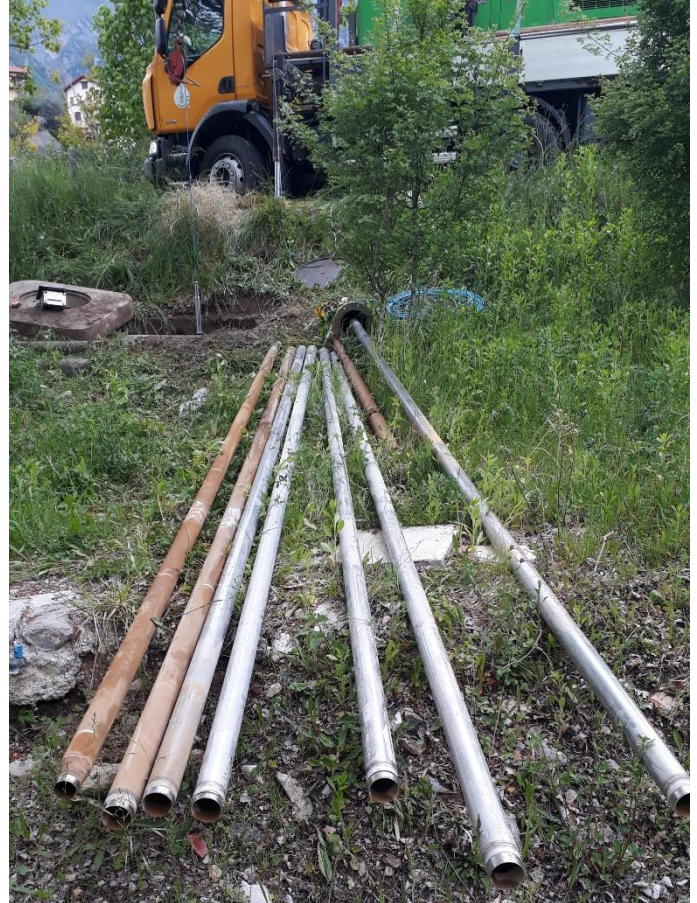
- ✓ D'une pompe de marque Grundfos de modèle SP14/18. Ce type de pompe permet de produire un débit de 15 m³/h sous 60 m HMT. Cette pompe est en bon état
- ✓ La pompe est protégée par une sonde manque d'eau. Cette sonde n'est à l'intérieur d'un tube guide sonde
- ✓ D'une colonne d'exhaure en inox diamètre 2,5'' et 2'', disposant de raccords vissés. Cette colonne est constituée de 7 tubes de 6,1 mètres d'un diamètre de 2,5'' et d'un tube de 1,2 mètre de diamètre 2''
- ✓ La côte d'installation de la crépine d'aspiration est donc située à 44 mètres
- ✓ L'ensemble de la colonne d'exhaure est en bon état, on peut noter la présence de concrétions calcaires à partir de 30 mètres de profondeur

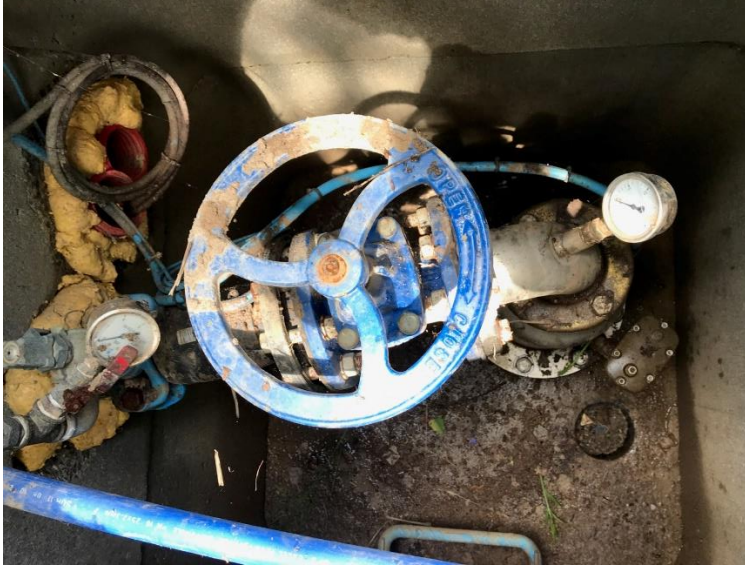
- ✓ L'équipement hydraulique de surface est mis en place sur la bride du prétubage, avec une réduction de diamètre pour atteindre 90 mm. L'ensemble est en Inox.
- ✓ D'un coude 90° en Inox avec la présence d'un manomètre
- ✓ D'une vanne avec sortie Plymouth 90 mm

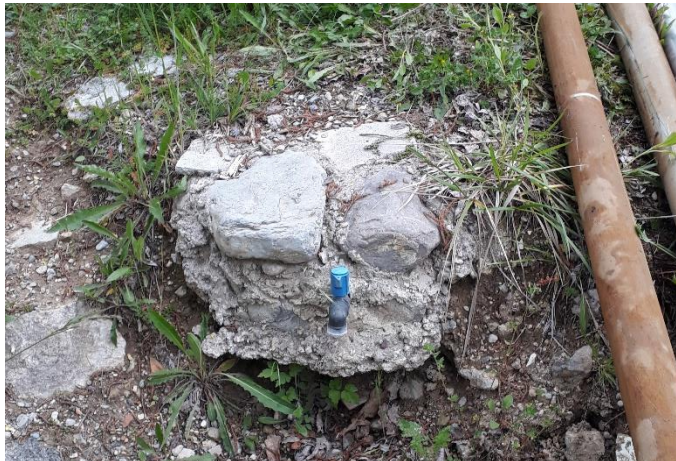
- ✓ D'un té, avec sur la première branche sortie en Plymouth 90 mm et sur l'autre branche, manomètre et vanne. Cette dérivation est reliée à la rivière via une conduite souterraine.

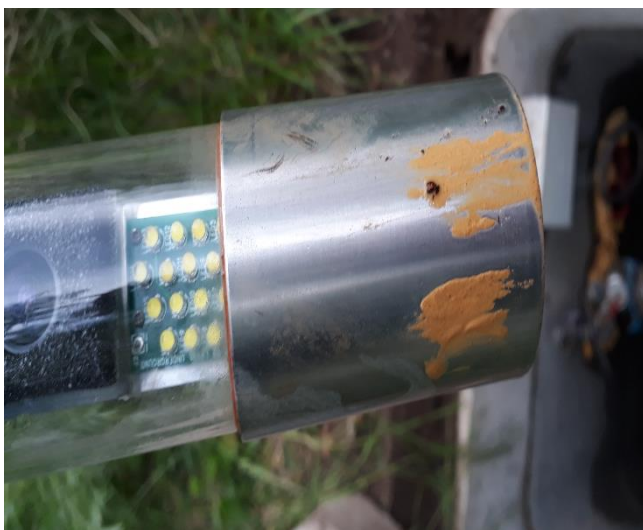
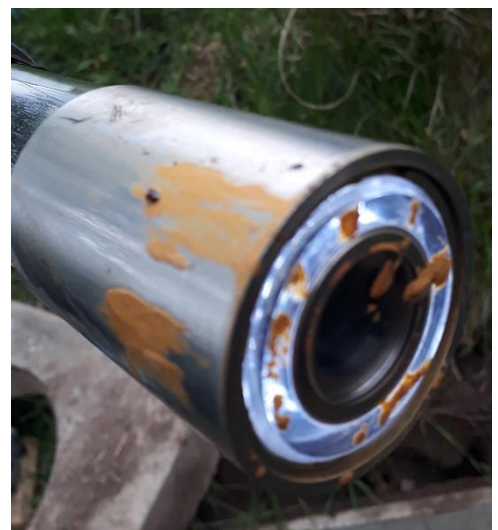
D'un point de vue qualitatif, lors du démarrage de la pompe on observe une eau claire, dépourvue de particules en suspension. Cela correspond à la vidange de l'eau contenue dans le tube. Cette eau devient par la suite de plus en plus turbide, dans un premier temps par bouffées puis en continu. Cette turbidité de l'eau n'est pas liée à la présence de fines, mais bien à la présence d'argile dans le forage. Cette argile pourrait provenir des niveaux argileux situés entre 20 et 40 mètres de profondeur. Le fond de l'ouvrage est également recouvert d'argile, en effet, il a été possible d'observer des traces d'argiles sur la tête de la caméra. Cela prouve donc une entrée d'argile dans le forage.

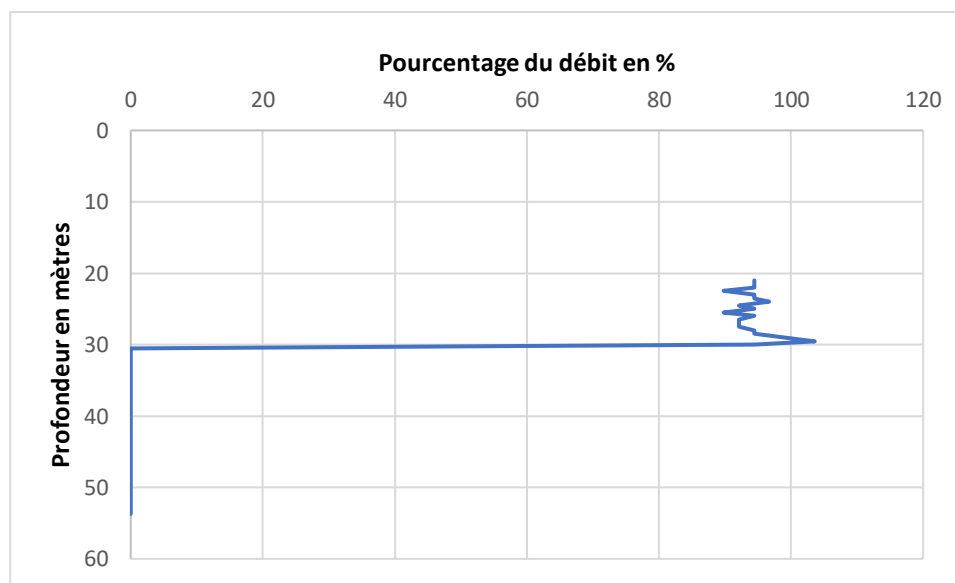
Figure 1 : Pourcentage du débit en fonction de la profondeur

Commentaire et interprétation : L'intégralité du débit arrive à 30 mètres de profondeur. L'inspection vidéo de l'ouvrage a permis de mettre en évidence que cette cote correspond au début de la zone crépinée. L'intégralité de l'eau arrive donc au niveau du haut des crépines. La coupe du forage (annexe 2) faisait mention d'arrivées situées à 20 et 40 mètres de profondeur. Ce test n'a pas permis de mettre en évidence la présence d'une arrivée d'eau à 40 mètres de profondeur, mais a prouvé que l'eau arrive dans le forage à une cote comprise entre 20 et 30 mètres de profondeur.

Le forage étant tubé à partir de 30 mètres de profondeur, l'eau est obligée de longer le forage avant d'atteindre la zone crépinée. Cela engendre d'importantes pertes de charges, liées à la présence du massif filtrant, qui réduisent considérablement le débit de production de l'ouvrage.

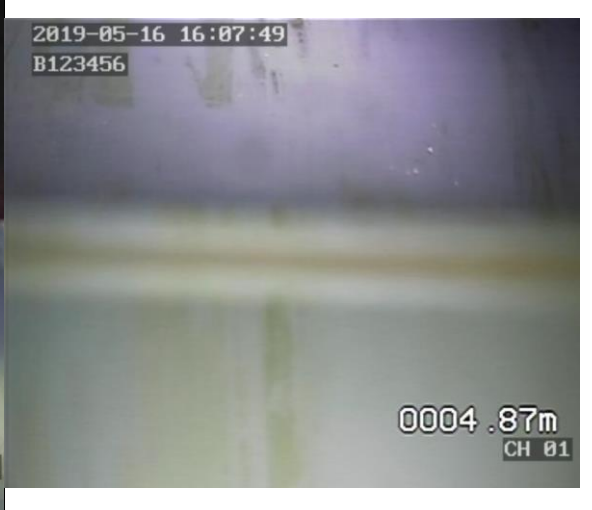
<p>Profondeur 0 m : haut du prétubage acier</p>	<p>Haut de la chambre de forage</p>

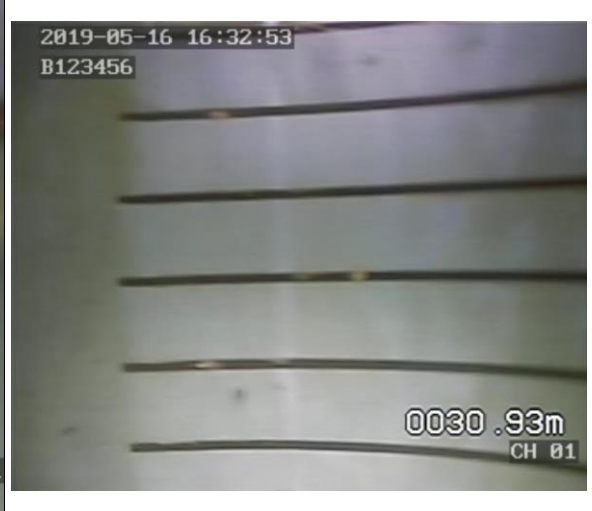
<p>Haut du tube PVC</p>	<p>Niveau statique</p>

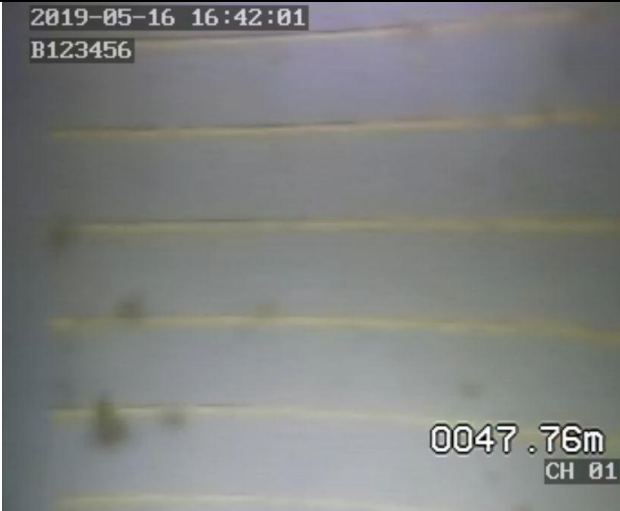
- Les crépines situées en dessous de la côte d'installation sont complètement colmatées. Il est donc logique de ne retrouver aucune arrivée d'eau en dessous de 44 mètres de profondeur,

- Le fond de l'ouvrage est atteint à 53,70 mètres soit 3,7 mètres de plus par rapport à la coupe du forage (annexe 2). En fonction de la longueur des tubes il est possible de confirmer que le forage est colmaté sur au moins 70 cm,

<p>Haut de la zone crépinée</p>	<p>Vue latérale des crépines</p>

<p>2019-05-16 16:42:01 B123456</p> <p>0047.76m CH 01</p>	  <p>2019-05-16 16:45:25 B123456</p> <p>0053.73m CH 01</p>
<p>Vue latérale des crépines colmatées en dessous de la côte d'installation de la pompe</p>	<p>Atteinte du fond de l'ouvrage</p>

Pour que l'ouvrage retrouve ses capacités de production, il faudrait extraire la crépine, nettoyer l'ouvrage et repositionner une nouvelle crépine à la bonne cote, sans garantie d'un résultat positif. De plus, l'emplacement du forage sur un talus à forte pente rend difficile, voire périlleux toute intervention sur cet ouvrage.
