Rénovation de la cité mixte Paul ARENE à Sisteron (04)

Dossier de demande de dérogation pour la destruction, l'altération ou la dégradation de sites de reproduction ou d'aires de repos d'animaux d'espèces animales protégées.

**Rénovation de la cité mixte Paul ARENE à Sisteron (04)-
Dossier de demande de dérogation au titre de l'article L.411-2 du Code de
l'Environnement.**

<p align="center">Version CNPN - 15 décembre 2015</p>

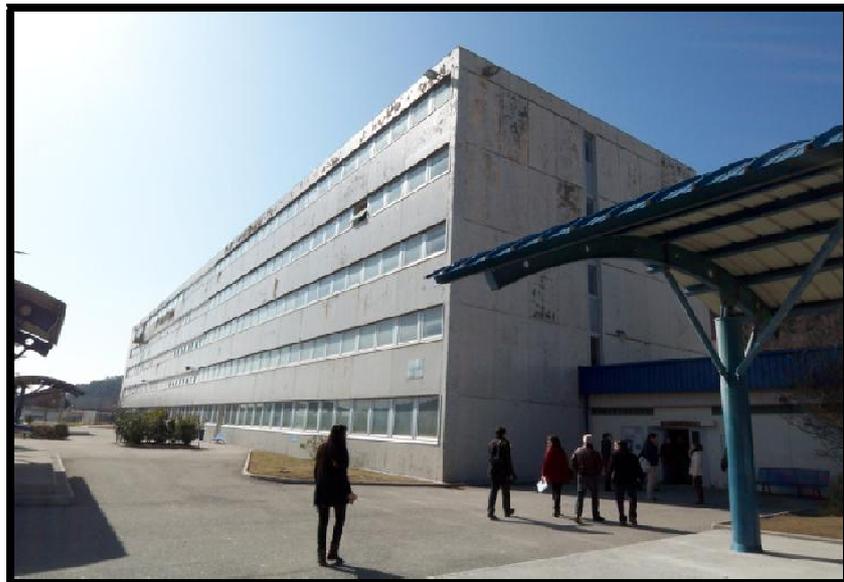
Bâtiment collège et Internat de la cité mixte Paul Arène à Sisteron (04)

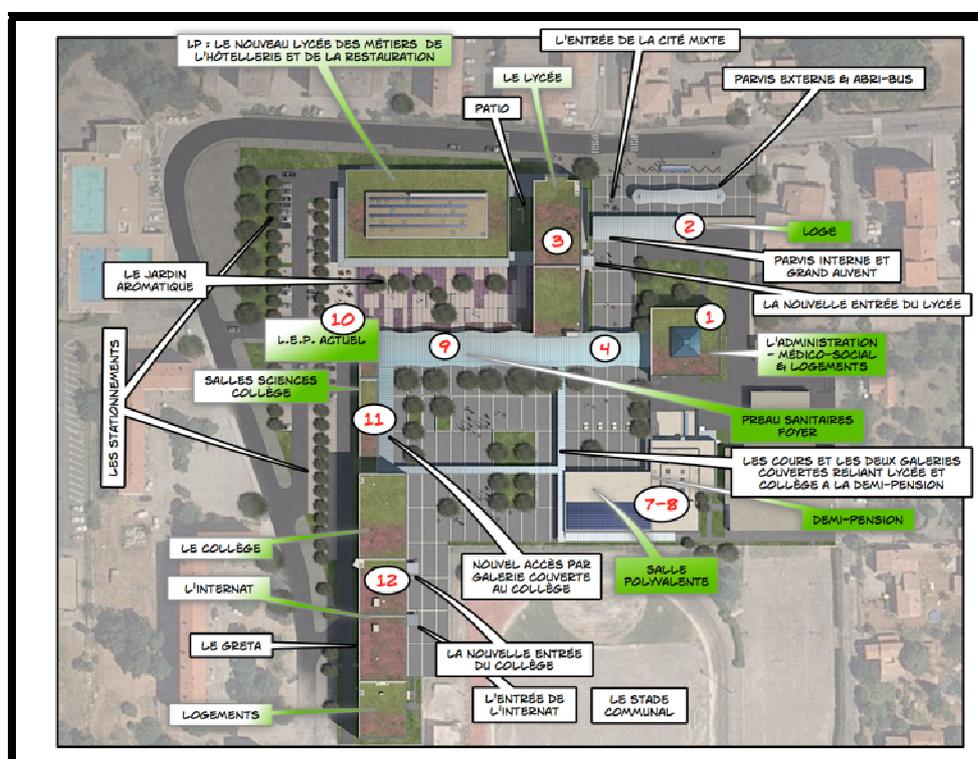
Plan de la future cité mixte Paul Arène à Sisteron (04)

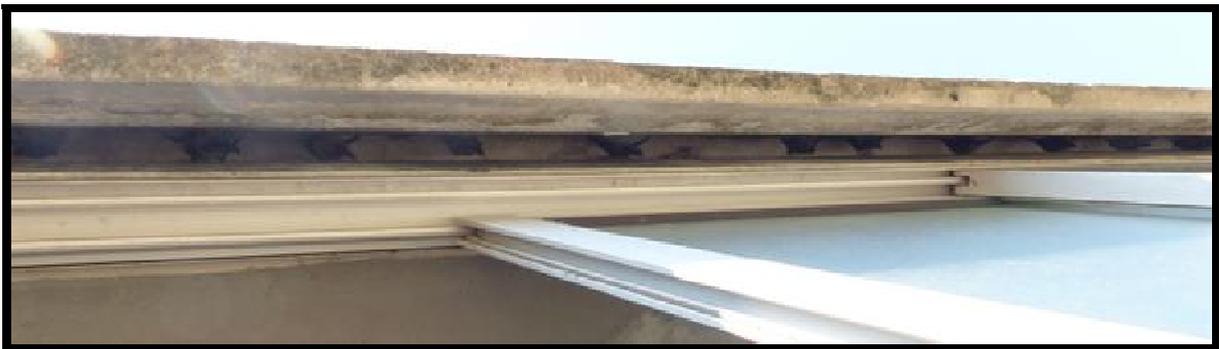
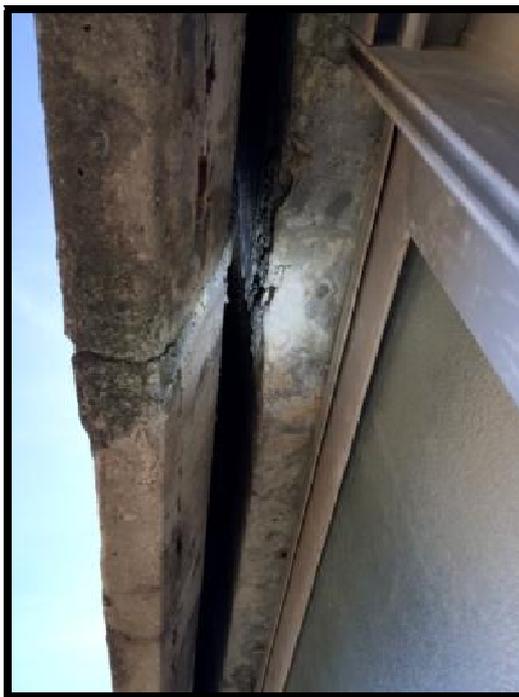
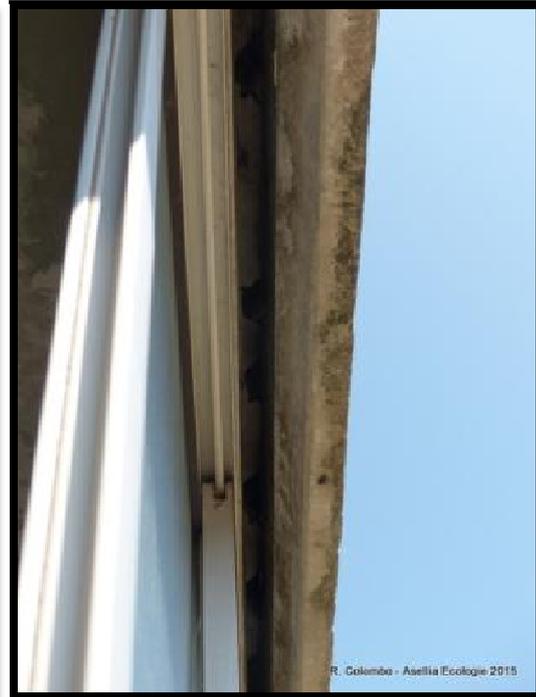
Vu des différentes fissures en béton existantes actuellement et occupées par des individus de Molosse de Cestoni.

La partie basse de ces panneaux ménage à l'aplomb des nez de dalle et au-dessus des baies un interstice vertical de quelques centimètres qui s'est avéré être particulièrement propice à l'hébergement des molosses de Cestoni. La rénovation énergétique programmée ne permet pas de maintenir ces vides.

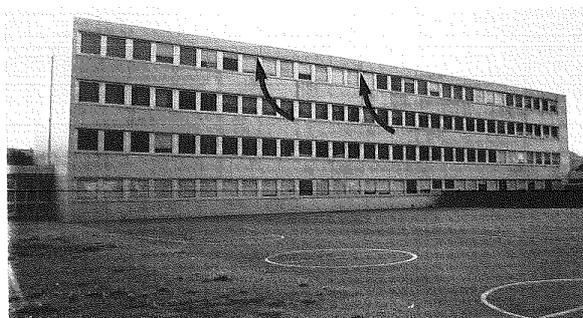
Fig. 3: Sisteron's college building. The arrow indicates the position of the occupied crevice. Few isolated roosts of solitary males are located at lower floors.

Photographie du lycée de Sisteron (Arlettaz, 1993) Coupe et dimension des fissures utilisées par les molosses à Sisteron (Asellia, 2014)

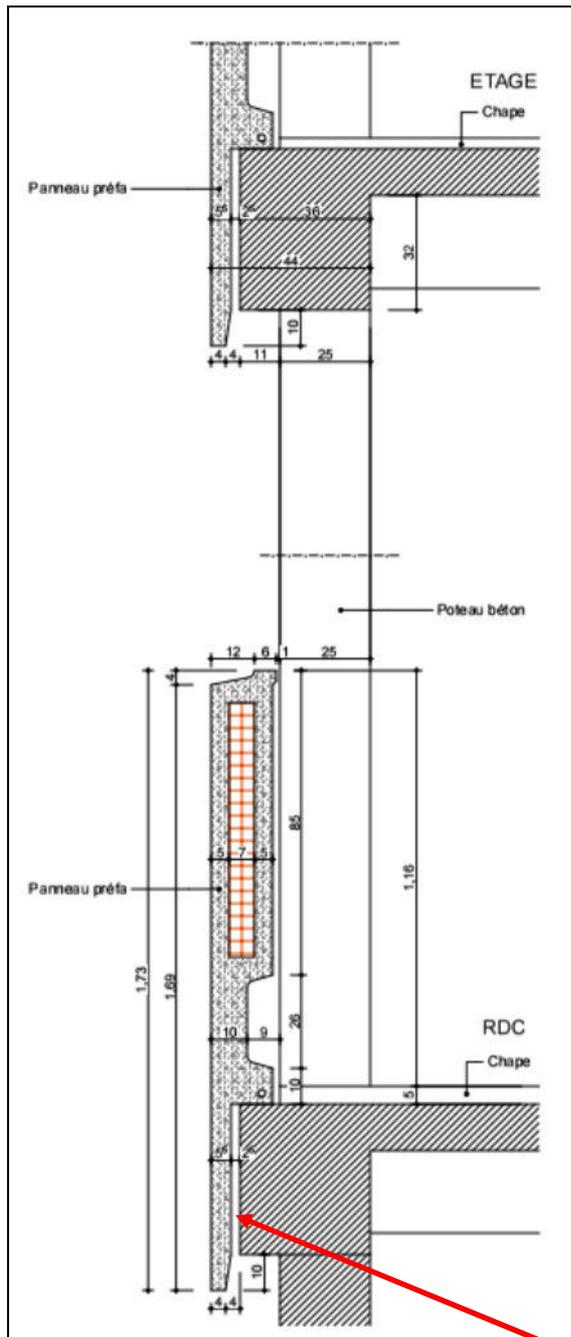
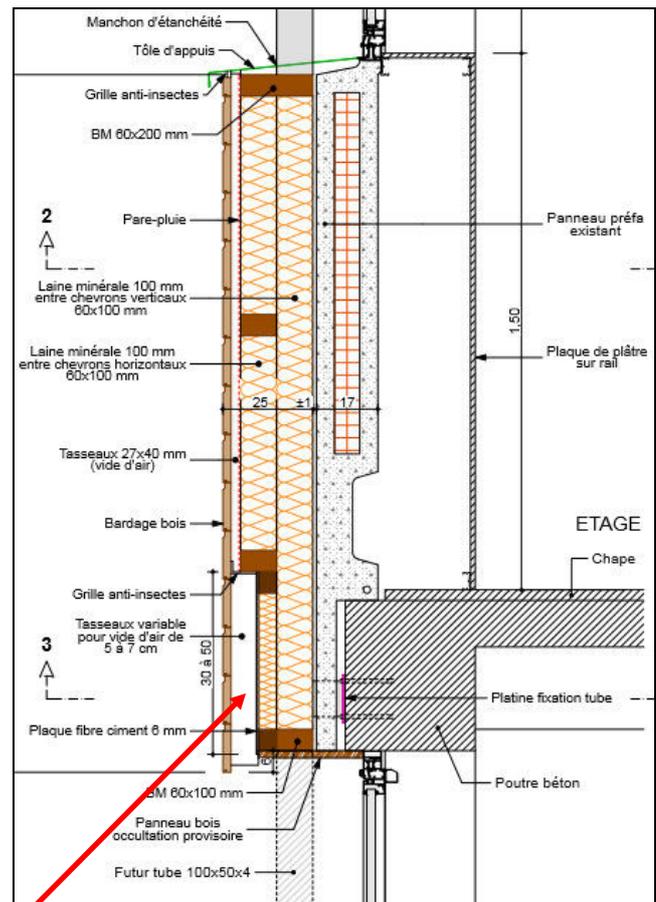
Localisation des fissures béton ou gîent les Molosses (à gauche), et des futurs fissures bois recrées derrière l'isolant (à droite)

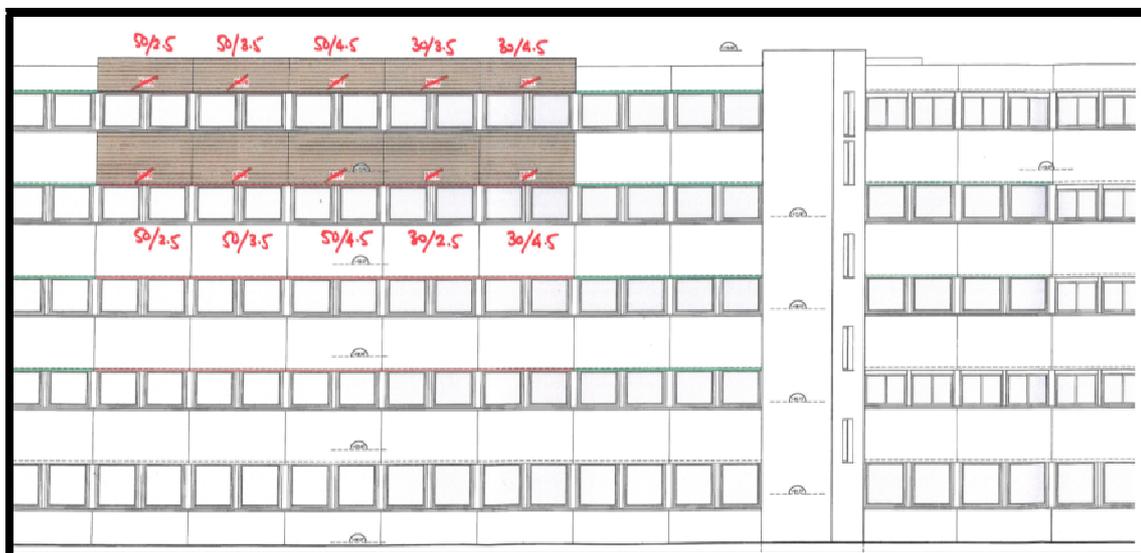
Plan de construction des gîtes de substitutions expérimentaux en face ouest du collège.

Trois largeurs de fissures ont été testées : 2,5cm, 3,5 cm et 4,5 cm, 2 types de profondeur (50cm et 30cm), et 2 expositions (Est et Ouest).

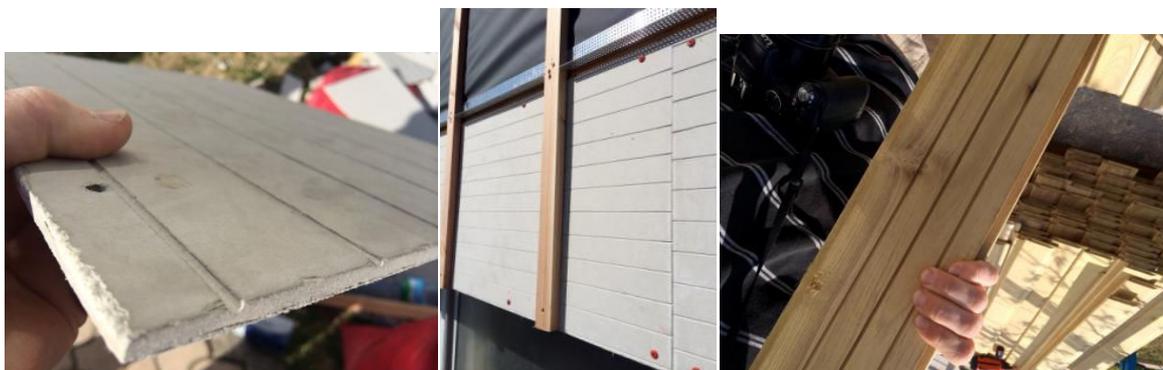
Panneaux de 6mm en fibre ciment rainurés pour faciliter la préhension des Molosses et lames de robinier rainurées à l'arrière

La grille anti-insecte a ainsi été relevée, et le pare-pluie remplacé par une plaque d'hydropanel (haute résistance chimique) rainurée (pour faciliter l'accrochage des molosses). Les détails des plans et des matériaux utilisés sont présentés en Annexe 5.

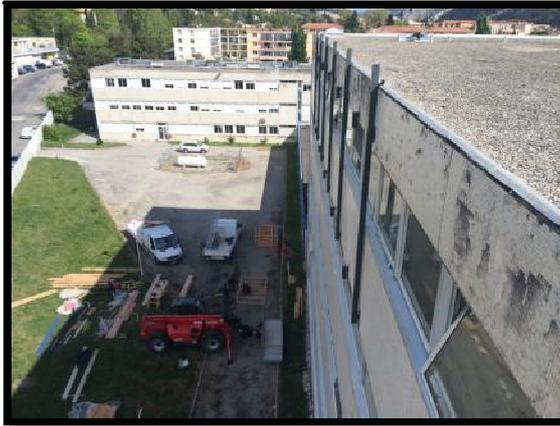
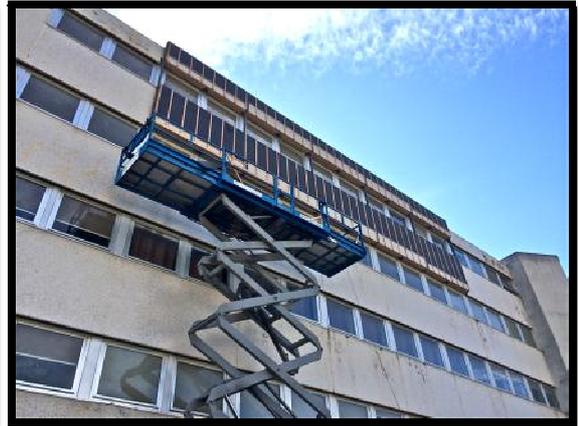
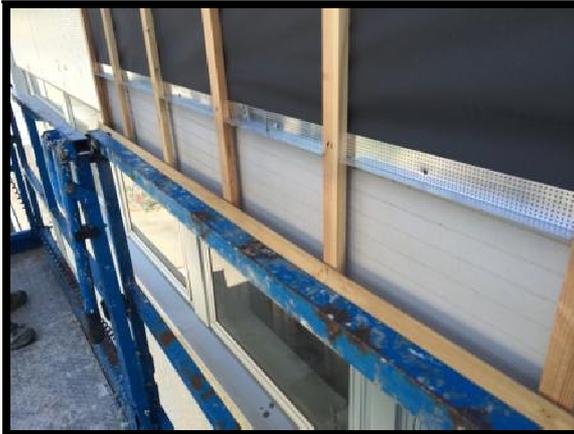
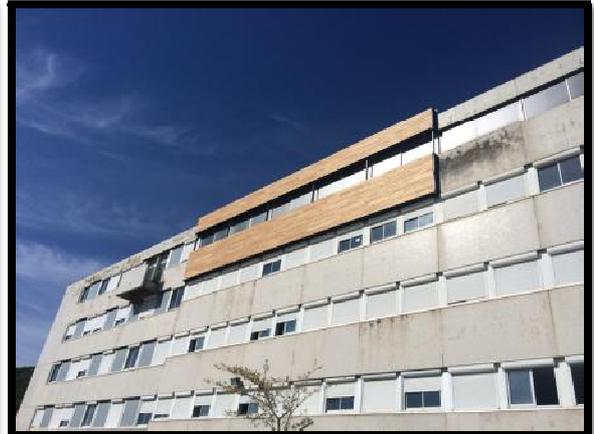
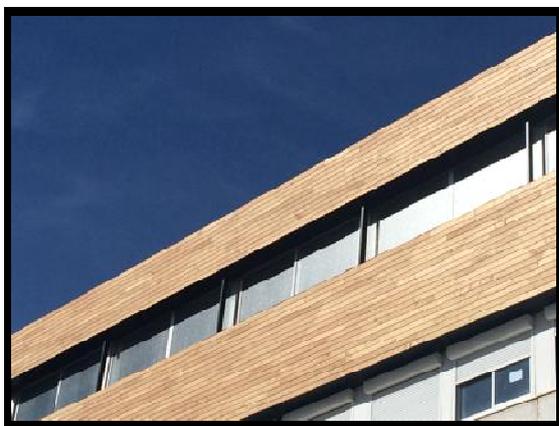
Construction des panneaux expérimentaux au printemps 2015

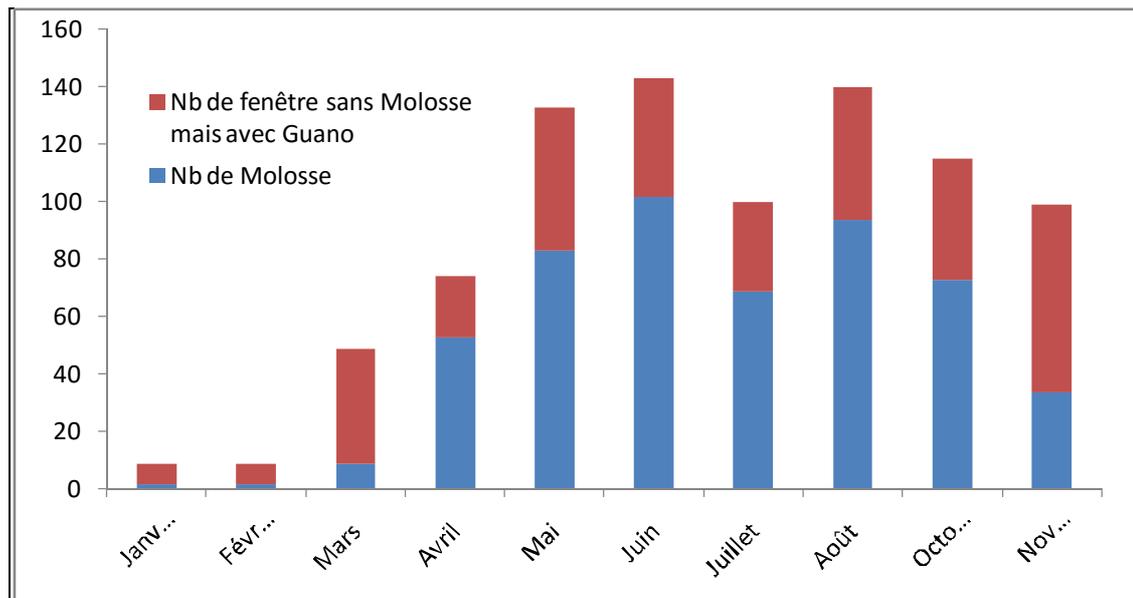
Tableau et graphique de présentation des résultats des comptages mensuels de la cité mixte Paul Arène.

Les résultats des comptages mensuels de 2014, ont montré une forte fréquentation des bâtiments par le Molosse de Cestoni de la fin du printemps jusqu'au milieu de l'automne. L'hiver, les bâtiments sont très peu occupés par les chiroptères. Quelques indices sur le rebord des fenêtres ainsi que la présence de 2 individus de molosse inventoriés en janvier et février attestent d'une utilisation ponctuelle et très occasionnelle des bâtiments comme gîte hivernal.

On notera au mois de novembre et avril, mois du départ et d'arrivée des molosses au sein de la cité mixte, un faible nombre d'individus inventoriés, mais un nombre important d'indices de présence (guano). Ce résultat montre les nombreux changements de gîtes et les mouvements des individus d'une fissure à l'autre, à ces époques de transit printanier et automnal.

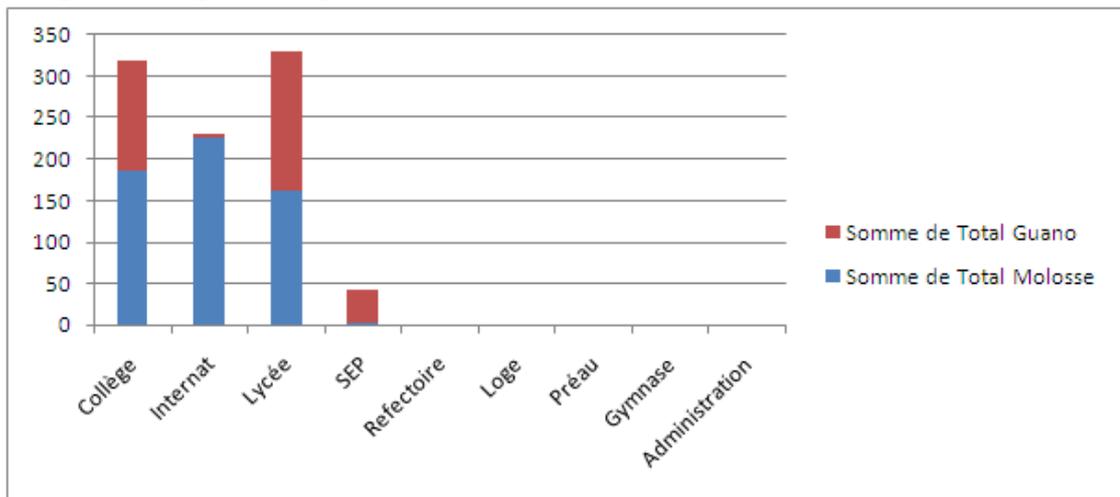
Somme des indices de présence et d'individu de Molosse de Cestoni par bâtiments au sein de la cité Mixte

Seuls les bâtiments : Lycée, SEP, Collège et Internat, semblent être utilisés par les molosses de Cestoni pour gîter. Le bâtiment administratif, également potentiel était auparavant utilisé (E. Brun com. pers.) mais la présence de volets roulants et de filets (installés il y a plus de 10 ans) empêche aujourd'hui en grande partie l'utilisation des fissures par les chiroptères.

La conciergerie, l'atelier et le gymnase ne présentent aucune fissure favorable aux chiroptères. Le préau et la demi-pension présentent une longue fissure qui n'est pas utilisée par les molosses de Cestoni mais de manière ponctuelle par des Pipistrelles de Kuhl.

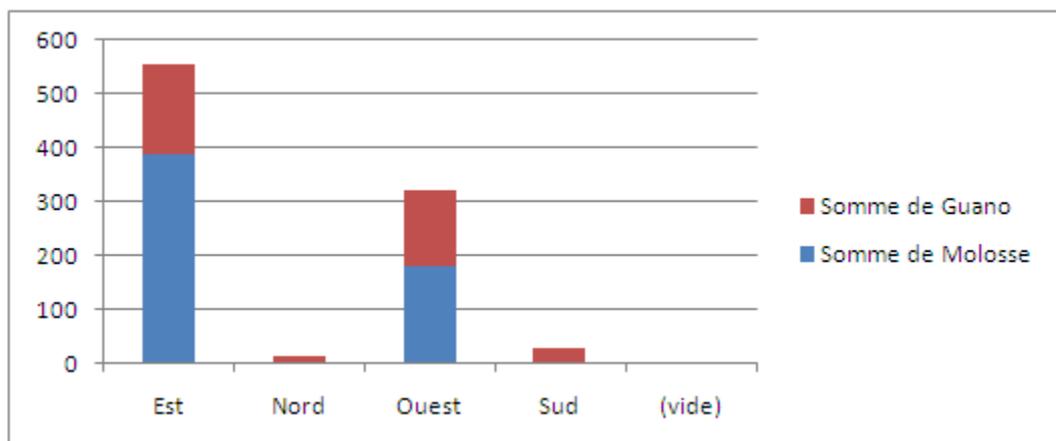
Somme des indices de présence et d'individu de Molosse de Cestoni par face au sein de la cité Mixte

Les faces Est et Ouest des bâtiments semblent être utilisées préférentiellement par les molosses. Néanmoins ce résultat est sans doute biaisé par le fait que d'autres paramètres sont fortement corrélés à l'exposition des bâtiments : Par exemple, l'ensemble des faces exposées au Nord et au Sud présente systématiquement des volets roulants, et ne possède pas de 3^{ème} et de 4^{ème} étage.

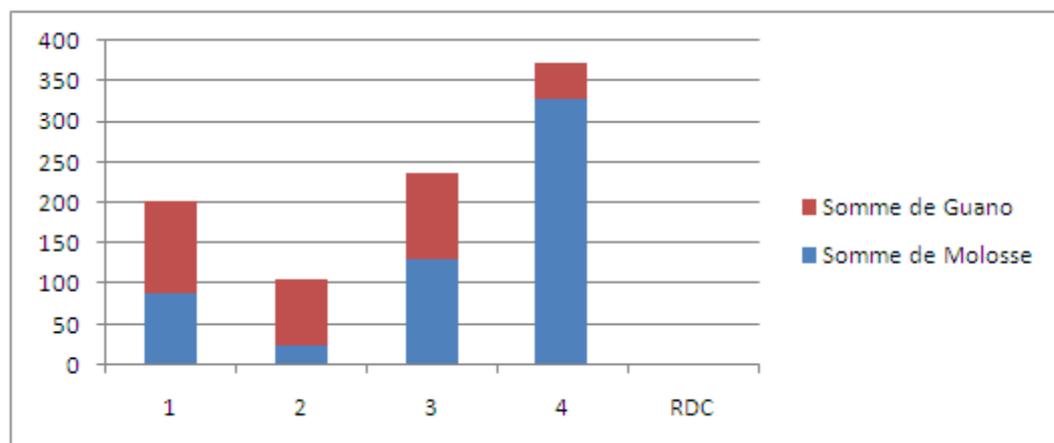
Somme des indices de présence et d'individu de Molosse de Cestoni par étage au sein de la cité Mixte

Il est intéressant de remarquer que la hauteur de la fissure est un paramètre qui semble influencer de manière très importante la présence d'individus. Ainsi plus une fissure est située haute et plus elle apparaît favorable. Seul le deuxième étage apparaît étrangement moins favorable que le premier.

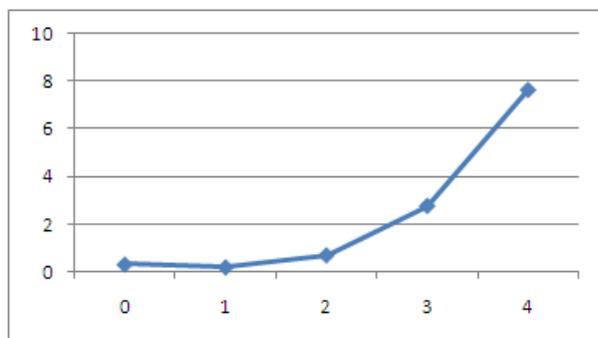
Graphique présentant la taille de la fissure en fonction de l'indice molosse moyen correspondant.

Au vu des résultats des analyses couplant à la fois l'étude des fissures et celle de la présence spatio-temporelle des molosses, il apparaît de manière très claire que le paramètre influençant le plus la présence ou non d'individu semble être la taille de la fissure. Ainsi, plus une fissure est large et plus l'espèce semble favorisée.

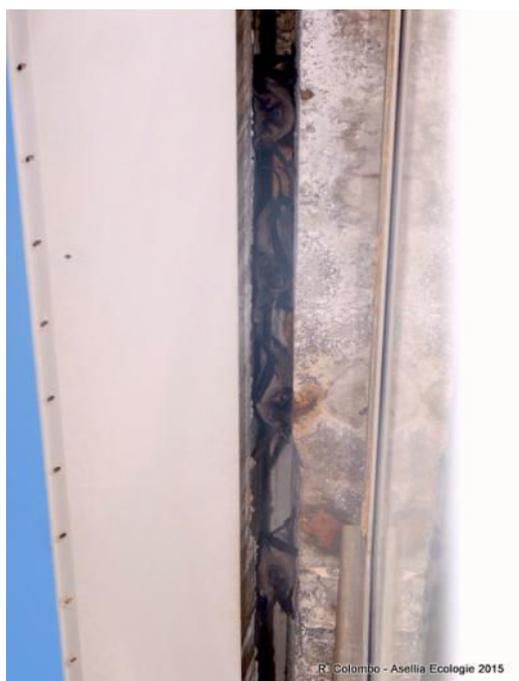
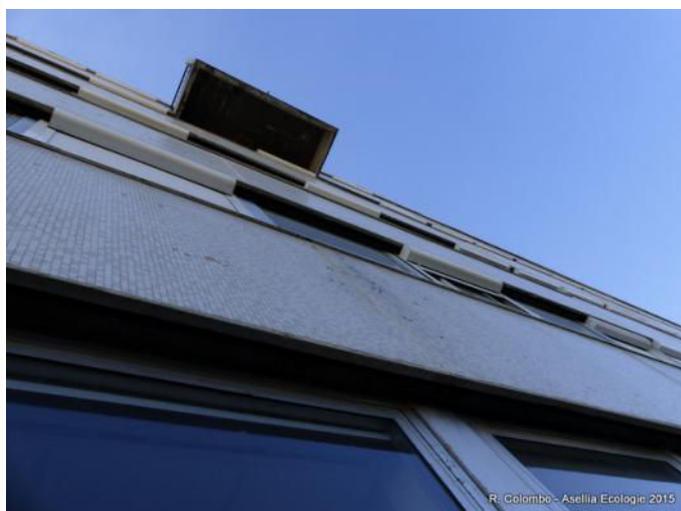
Molosse de Cestoni dans une fissure du Lycée et Fissure en partie obturée par la présence de volets roulants

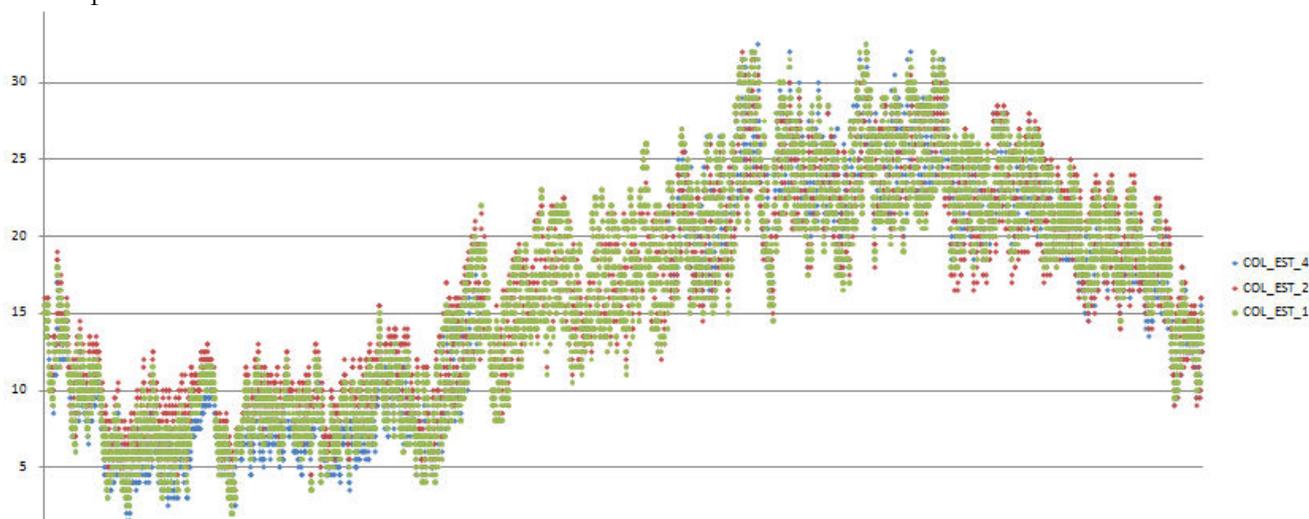
Variation de la température horaire dans 3 fissures situées à trois étages différents de la même face du même bâtiment entre novembre et octobre

Au vu des résultats des thermo-enregistreurs, l'étage ne semble pas influencer les variations de températures au sein des fissures.

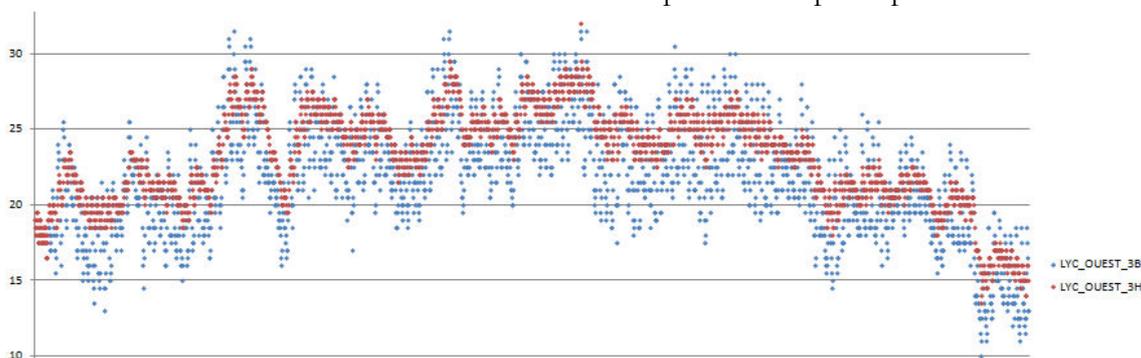
Variation de la température horaire entre le fond et la sortie d'une même fissure de mai à septembre.

On remarque ici une véritable variation de la différence de température au sein d'une même fissure selon l'emplacement de l'enregistreur au fond ou à la sortie. Ce résultat est particulièrement intéressant puisque les molosses sont observés tantôt en fond de fissure tantôt en sortie et doivent ainsi chercher les conditions de température les plus optimales.

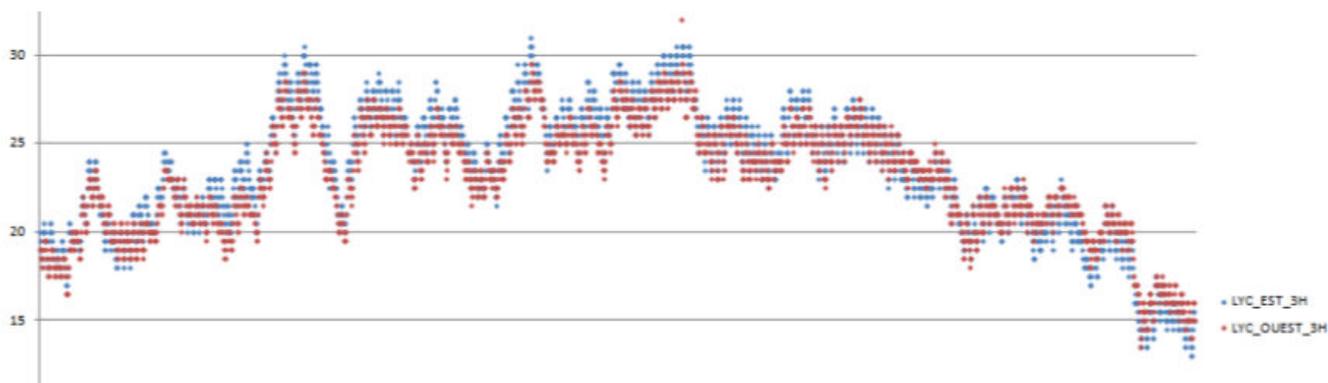
Comparaison des températures au sein des fissures entre face est et ouest du lycée de mai à septembre.

Les bâtiments Collège et Lycée réagissent ainsi de manière totalement différente. Si le lycée ne présente quasi aucune différences de température entre ses faces ouest et est et ce qu'il fasse beau ou qu'il pleuve; à l'inverse, les variations de température au sein des fissures du collège varient énormément en fonction des faces est ou ouest. Ainsi, la face ouest présente une variation de température plus importante que la face est. Il fait ainsi en moyenne 2,5°C de moins le matin et jusqu'à 5°C de plus l'après-midi.

La faible variation de température au niveau des faces du lycée et ce quelles que soient les conditions météorologiques peut sans doute s'expliquer par la présence d'un parapet au dernier étage du bâtiment faisant de l'ombre dans la fissure et par, sans doute, une meilleure isolation du bâtiment.

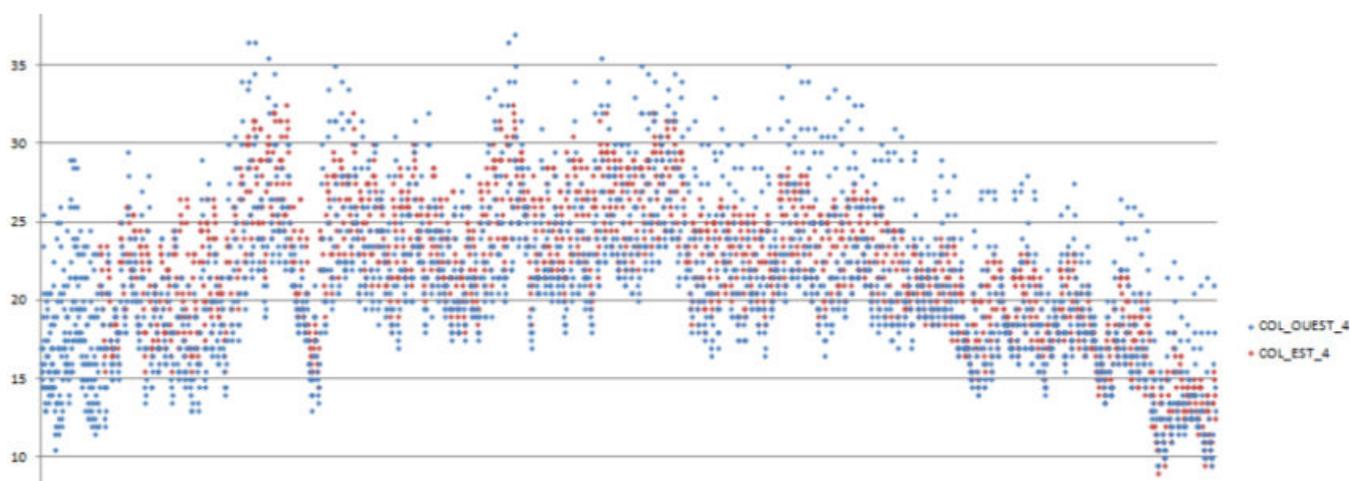
Comparaison des températures au sein des fissures entre face est et ouest du collège de mai à octobre.

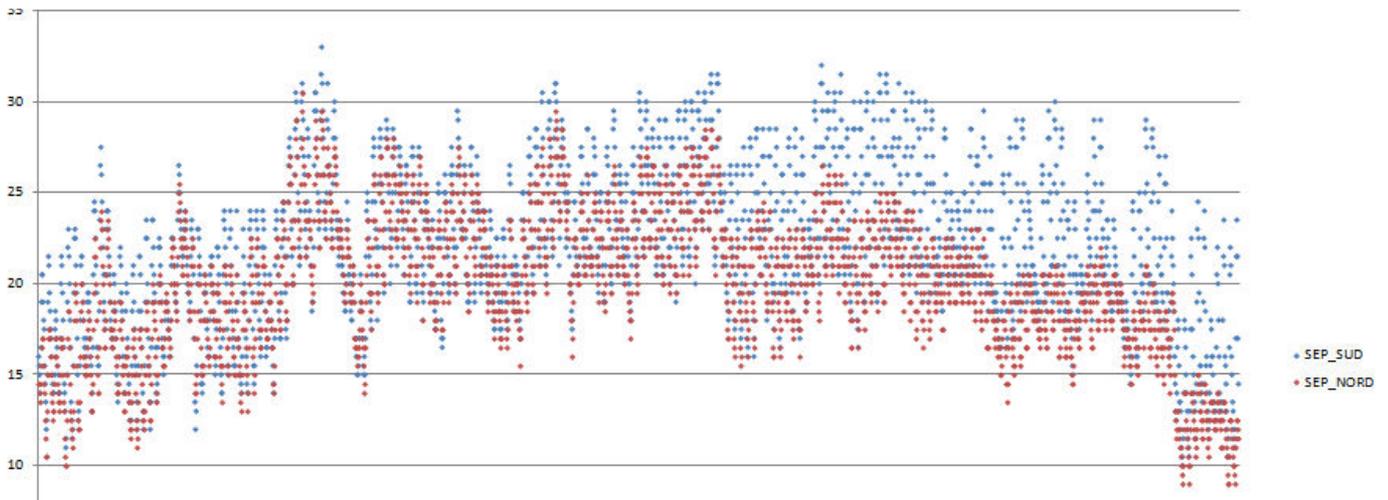
Comparaison des températures au sein des fissures entre face sud et nord de la SEP

La SEP, seul bâtiment exposé Nord-Sud présente également des variations importantes entre ces faces sud et nord.

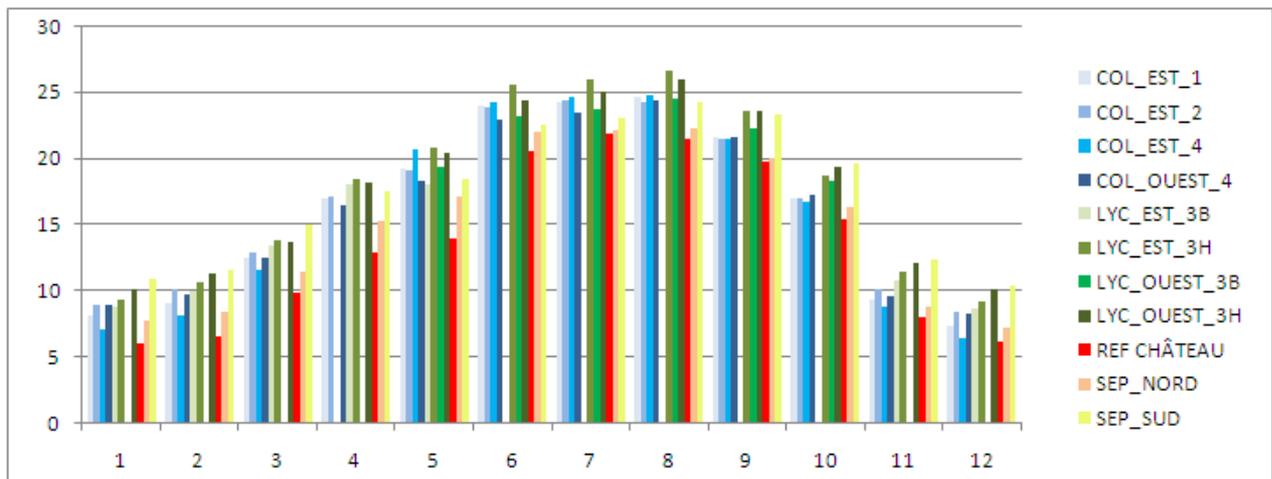
Température moyenne mensuelle au sein des fissures des différents bâtiments de la cité mixte Paul Arène et au niveau de la station de référence de Château Arnoux.

Les moyennes mensuelles de température au sein des fissures sont ici comparées à la température moyenne extérieure (Réf Château). Ces résultats montrent que la température moyenne au sein des fissures est plus chaude d'environ 3 à 5 degrés par rapport à l'extérieur et ce quelle que soit la saison.

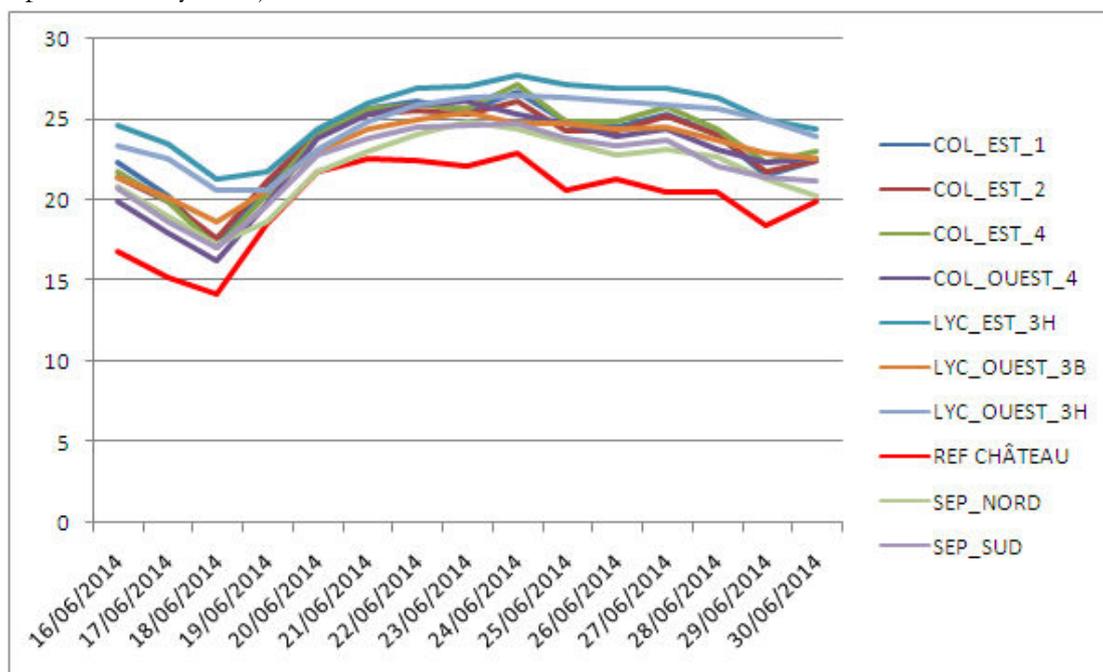
Température moyenne journalière sur les quinze derniers jours de juin au sein des fissures des différents bâtiments de la cité mixte Paul Arène et au niveau de la station de référence de Château Arnoux.

De la même manière, la température moyenne journalière au sein des fissures est plus élevée que la température moyenne journalière extérieure.

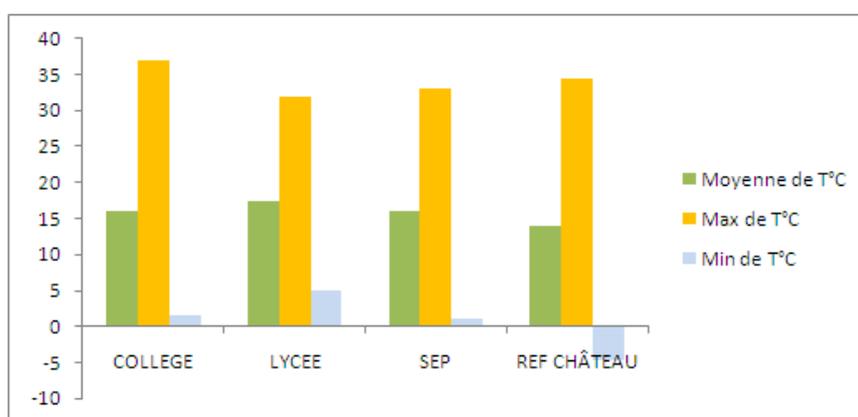
Moyenne, maximum et minimum annuelle de température au sein des différents bâtiments de la cité mixte Paul Arène et au niveau de la station de référence de Château Arnoux.

Si la moyenne annuelle des températures au sein des différents bâtiments est sensiblement la même qu'au niveau de la station météorologique de Châteaux-Arnoux il semble que les différents bâtiments tamponnent les variations extrêmes basses de températures au sein des fissures. Ainsi, les températures minimum sont beaucoup plus fortes à l'intérieur qu'au sein des bâtiments. Il n'a par exemple jamais gelé à l'intérieur des fissures contrairement à l'extérieur.

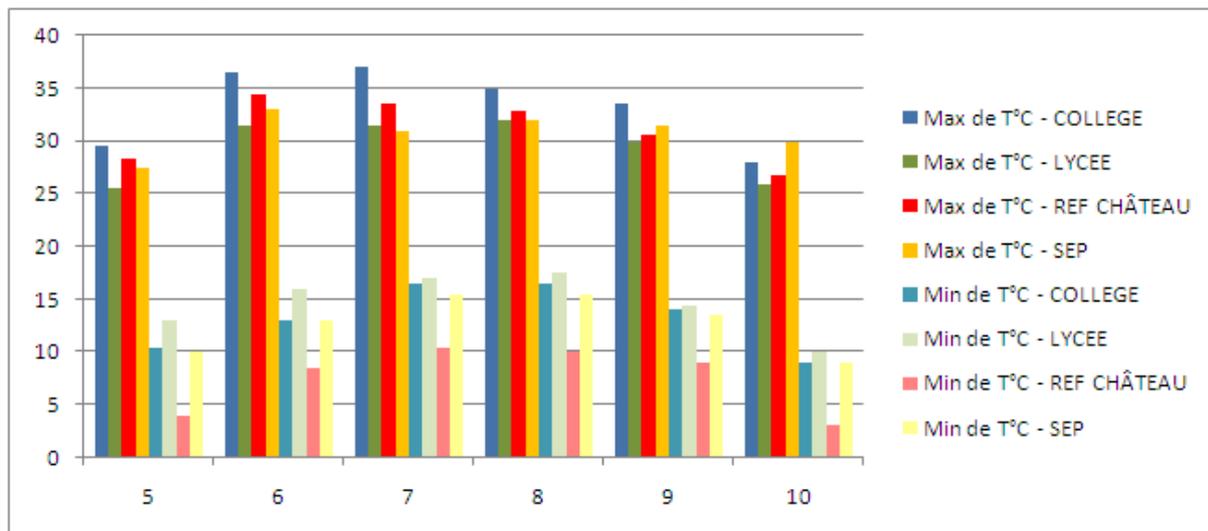
Maximum et minimum mensuel (entre les mois de mai et octobre) de température au sein des différents bâtiments de la cité mixte Paul Arène et au niveau de la station de référence de Château Arnoux.

De la même manière, sur la période de présence importante des molosses (mai-octobre), on remarque que les températures les plus basses sont atteintes à l'extérieur. Les températures maximales sont par contre atteintes au niveau du collège.

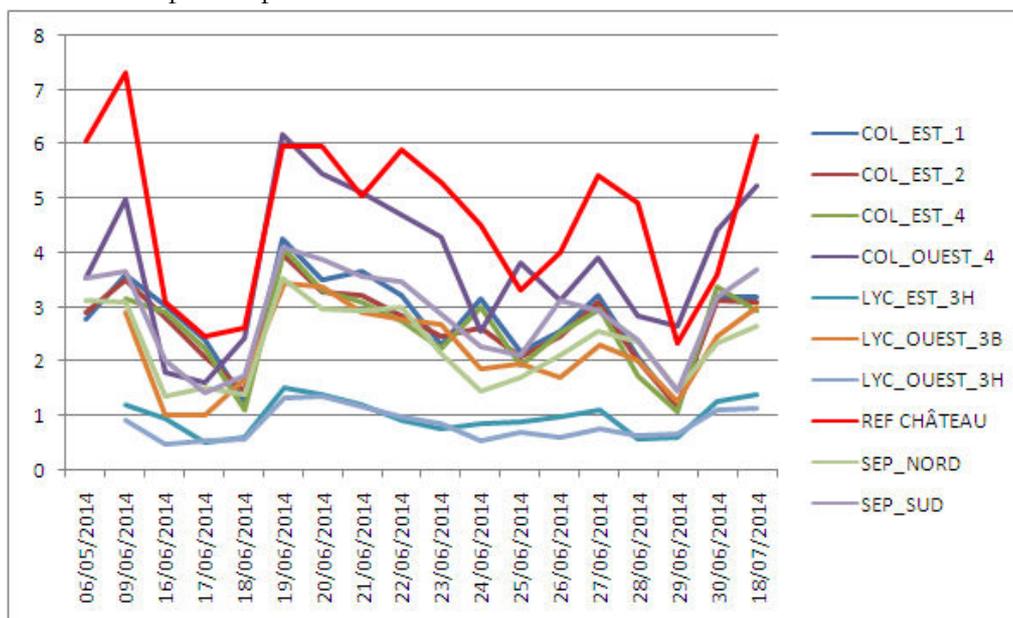
Ecart type des températures journalières (entre le 16 juin et le 30 juin 2014) des différentes fissures de la cité mixte Paul Arène et au niveau de la station de référence de Château Arnoux.

Les différents bâtiments semblent tamponner les variations extérieures de température, ainsi l'écart type des mesures de températures est plus important à l'extérieur qu'au sein des fissures. On remarque néanmoins que les fissures de la face ouest du collège sont celles dont les écarts de température sont les plus importants.

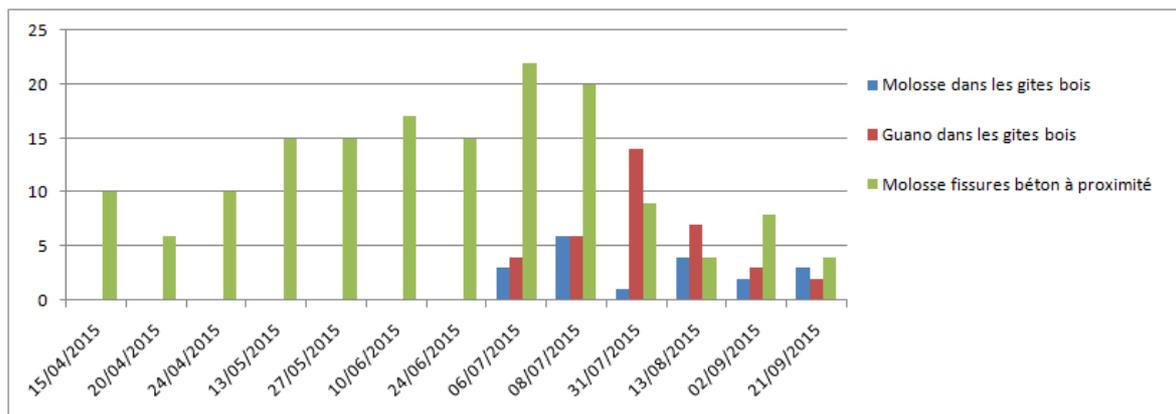
Fréquentation des gites de substitution et d'une ancienne fissure béton témoin par les Molosses en 2015.

Au vu du peu de recul sur ces tests il est à l'heure actuelle difficile de réaliser des analyses statistiques permettant d'affiner les types de gites préférentiels du Molosse. Il nous semble en effet, que l'ensemble des gites actuels créés soient favorables et que leur occupation soit plus liée aux habitudes des individus (favorabilité ou non des anciens gites présents aux même endroits) qu'à une réelle différence de favorabilité des nouveaux gites.

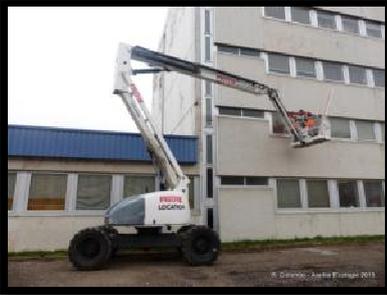
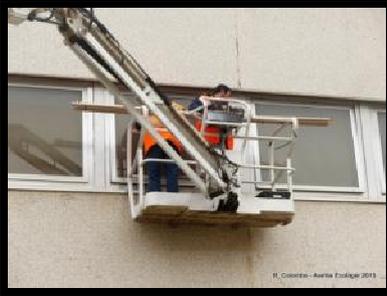
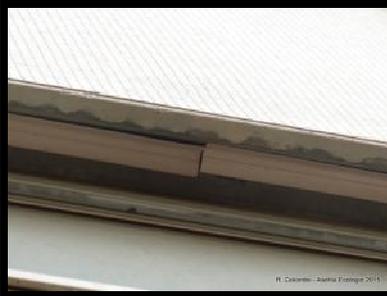
MR 1	Obstruction des fissures du bâtiment réhabilité l'année « n », durant l'hiver précédant les travaux « n-1 »	
Objectif de la mesure	L'objectif de cette mesure est d'empêcher l'accès aux bâtiments, pour les différents individus des différentes espèces, et ainsi de supprimer les destructions directes d'individus et limiter le dérangement.	
Modalités techniques	<p>Le Molosse de Cestoni, la Pipistrelle de Kuhl, le Moineau domestique et le Martinet noir ne sont pas présents en hiver dans les bâtiments. Nous proposons chaque hiver précédant une phase de travaux sur un bâtiment donné, d'obturer l'ensemble des fissures potentielles et utilisées par les individus de ces espèces le reste de l'année. Les fissures seront obturées à l'aide d'un dispositif de tuyaux caoutchouc et de couvre joints plastiques. Ces fissures resteront obturées durant l'ensemble de la phase chantier et ne seront réouvertes qu'au moment de leur destruction.</p> <p>La mise en place de ce dispositif se fera en présence d'un expert écologue, après vérification de la non occupation de la fissure à l'aide d'une puissante lampe et d'un système d'endoscope.</p> <p>Ce dispositif a été testé en 2015 avec succès sur un linéaire de quelques fenêtres. La présence d'un expert écologue et d'une nacelle grue est nécessaire pour la pose du dispositif.</p>

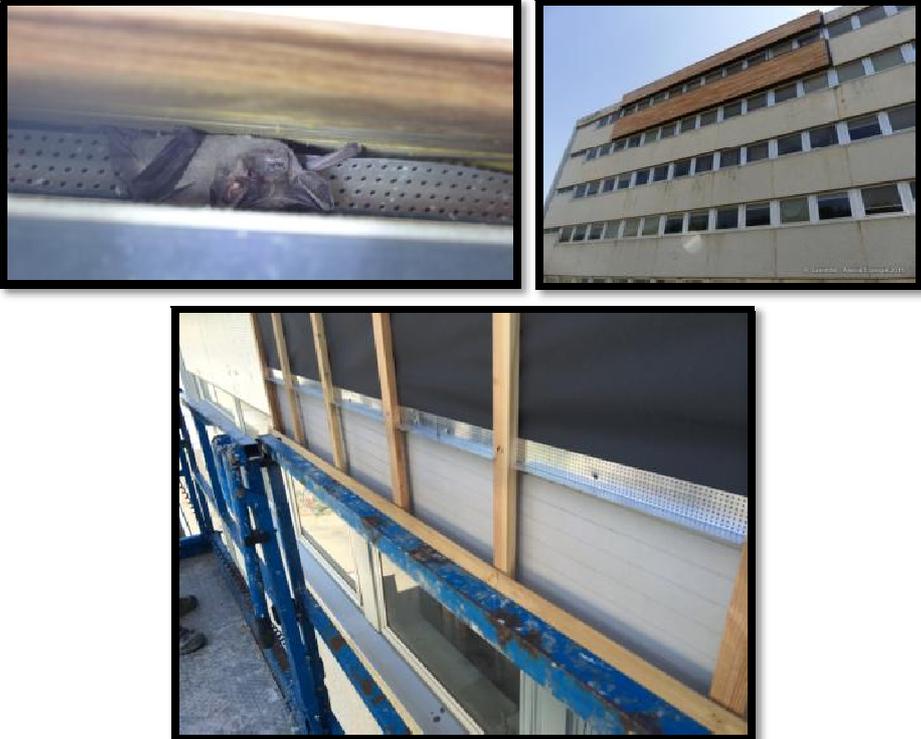
Gîte béton (<2016)		Gîte bois (>2018)		
	Bâtiment	Nombre de fissures favorables	Indice accueil	Nombre de fissures favorables	Indice accueil
	Collège	101	307	120	360
Lycée	68	236	128	384	
Internat	73	241	104	312	
SEP	39	108	0	0	
Administration*	38	106	0	0	
Total	281	892	352	1056

Le nouveau projet de rénovation permettra ainsi de restituer plus de linéaires de fissures favorables au Molosse qu'avant cette rénovation.

MR 2	Réhabilitation d'éléments du bâti favorables au Molosse de Cestoni				
Objectif de la mesure	L'objectif de cette mesure est de permettre un retour de la colonie de molosse dans les bâtiments après la phase de travaux par la mise en place de fissures favorables.				
Modalités techniques	<p>Un important travail d'évaluation des conditions physiques et écologiques des fissures potentielles au Molosse de Cestoni a été réalisée en 2014 (cf. Annexe 1). Suite à cela, des tests de gîtes de substitution au niveau du bardage de l'enveloppe prévue du bâtiment ont eu lieu en 2015. Ces tests se sont avérés positifs et favorables à l'espèce (présence d'individus dans ces gîtes entre juillet et septembre 2015).</p> <p>Des disjointements favorables à l'espèce seront créés sur l'ensemble des deux derniers étages des bâtiments Collège/Internat et Lycée, soit la création de 352 fissures favorables à l'espèce pour un « indice potentialité » de 1056.</p>

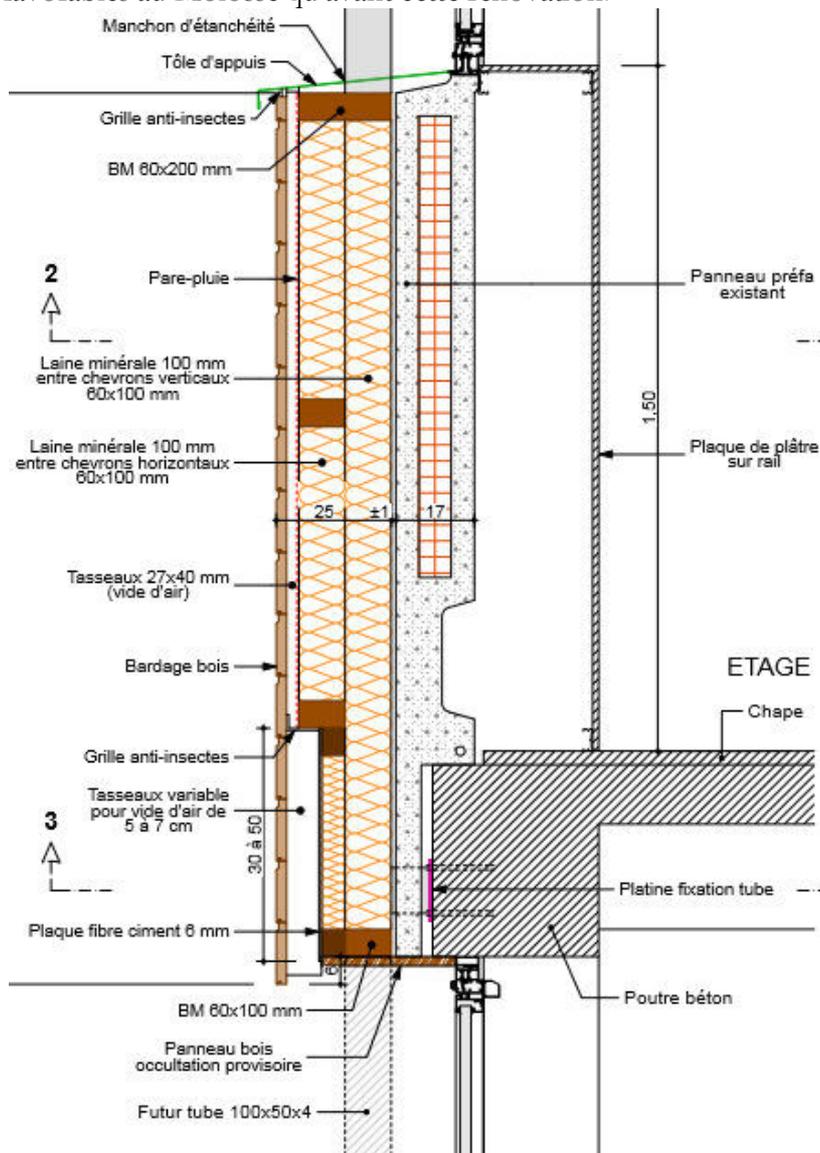
Coupe des fissures favorables pour le Molosse de Cestoni

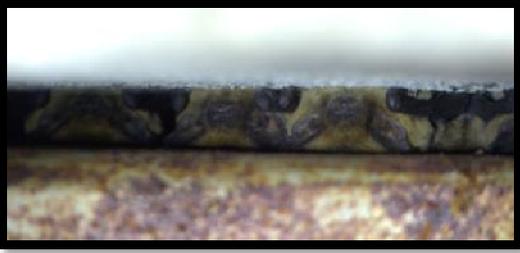
MR 7	Pause de gites de substitution en faveur de la Pipistrelle de Kuhl	
Objectif de la mesure	L'objectif de cette mesure est de favoriser le maintien de la Pipistrelle de Kuhl au sein de la cité mixte par la mise en place de gites de substitution adaptés	
Modalités techniques	Pour permettre le maintien du Molosse de Cestoni 352 fissures favorables à l'espèce seront créées. Nous proposons de modifier l'épaisseur de 2 d'entre elles (1,5cm au lieu de 3,5cm de large) afin de favoriser l'implantation de la Pipistrelle de Kuhl.	
Espèces bénéficiant de la mesure	Pipistrelle de Kuhl

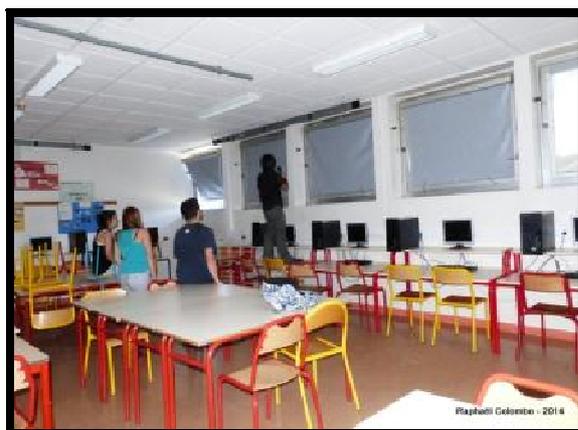
Réalisation du comptage mensuel et implication de certains internes.

Cette technique consiste en l'observation des individus directement depuis l'intérieur des bâtiments. En ouvrant la fenêtre des salles, et en se penchant vers l'extérieur, il est possible de contrôler la présence ou non des molosses dans les fissures à l'aide d'une paire de jumelle et d'une lampe torche puissante. L'ensemble des salles de tous les étages de tous les bâtiments ont été visités. Seules les fissures des fenêtres présentant des volets roulants externes ne sont pas inventoriées par cette méthodologie.

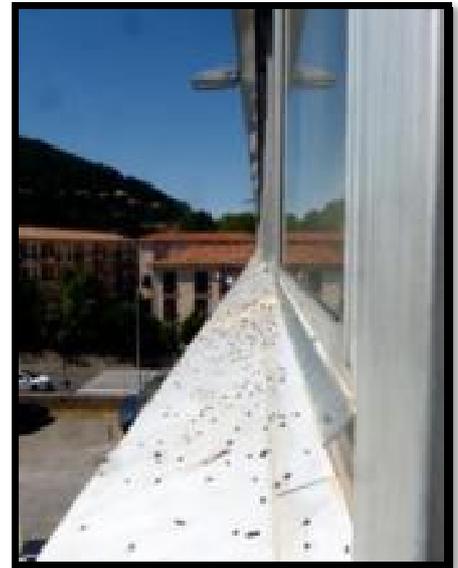
Guano sur les fenêtres du lycée

Cette technique consiste en l'observation de traces d'occupation laissées par les chiroptères (guano) et retrouvées en grand nombre sur les bords des fenêtres (cf. figure 5). Cette technique, présente deux inconvénients : elle ne permet pas un dénombrement précis du nombre d'individus concernés et le guano, étant très léger, il est régulièrement emporté et nettoyé (à chaque pluie ou journée de fort mistral). Cette méthodologie peu quantitative, est néanmoins très utile afin de détecter une utilisation ponctuelle et/ou occasionnelle des bâtiments (notamment en hiver). Afin de la mettre en œuvre de manière correcte, il a été nécessaire de choisir les dates de passage avec précision, et notamment lors de journées ensoleillées sans vent, et moins d'une semaine après un épisode pluvieux, nettoyant les indices de présence trop anciens.

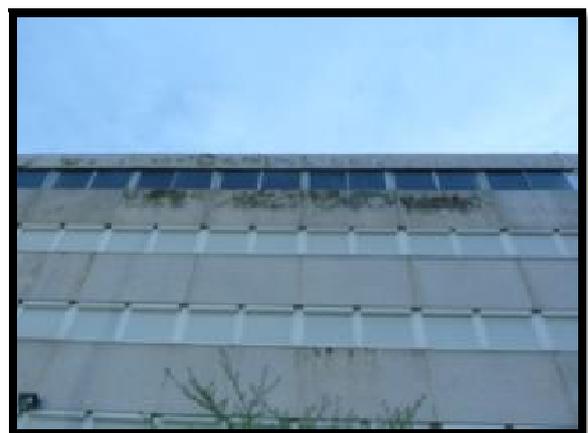
Figure 6 : Fenêtres de l'internat © R. Colombo

Cette technique consiste en l'observation des individus au moment de leur sortie du gîte à l'aide d'un détecteur d'ultra-sons. Elle nécessite un très grand nombre d'observateurs (2 par tronçon de 10 m par face et par bâtiment) durant les 2 premières heures de la nuit. Elle a été utilisée de manière ciblée, afin de réaliser un inventaire ponctuel des chiroptères sur les secteurs où la présence de volets (cf. photo) ne permet pas l'observation des individus depuis l'intérieur des bâtiments.
