Rénovation de la cité mixte Paul ARENE à Sisteron (04)

Dossier de demande de dérogation pour la destruction, l'altération ou la dégradation de sites de reproduction ou d'aires de repos d'animaux d'espèces animales protégées.

**Rénovation de la cité mixte Paul ARENE à Sisteron (04)-
Dossier de demande de dérogation au titre de l'article L.411-2 du Code de
l'Environnement.**

<p align="center">Version CNPN - 15 décembre 2015</p>

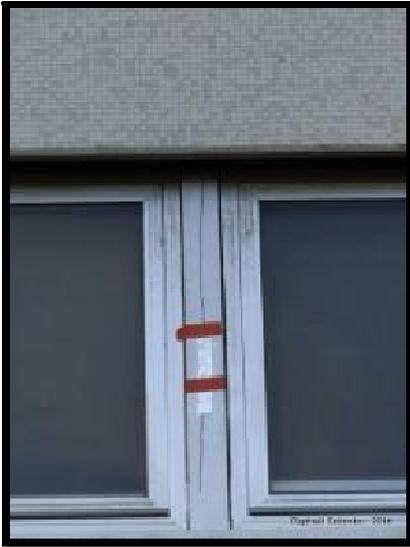
Afin d'estimer les conditions écologiques de températures favorables à la présence de molosses au sein des fissures de la cité Mixte Paul Arène, nous avons mis au point un système permettant de placer des thermo-enregistreurs automatiques au fond des fissures de 8 endroits stratégiques. Les thermo-enregistreurs ont été placés le 1er novembre 2014 et retirés le 1er novembre 2015. Chacun a fait un relevé de température toutes les 2 heures pendant 1 an.

Ceux-ci ont été placés au niveau du :

Collège : 4^{ème} étage Ouest / 4^{ème} étage Est / 2^{ème} étage Est / 1^{er} étage Est
