PROJET DE CONFORTEMENT DU PONT DE SAINTE CROIX RD111 – PR20+300
COMMUNES DE SAINTE-CROIX-DU-VERDON (04) ET DE BAUDINARD-SUR-VERDON (83)

Ref : PA140917-CH4

ADDENDUM AU DOSSIER DE DEMANDE DE DEROGATION A L'INTERDICTION DE DESTRUCTION D'HABITATS D'ESPECES ANIMALES PROTEGEES SUITE A L'AVIS DU CRSPN

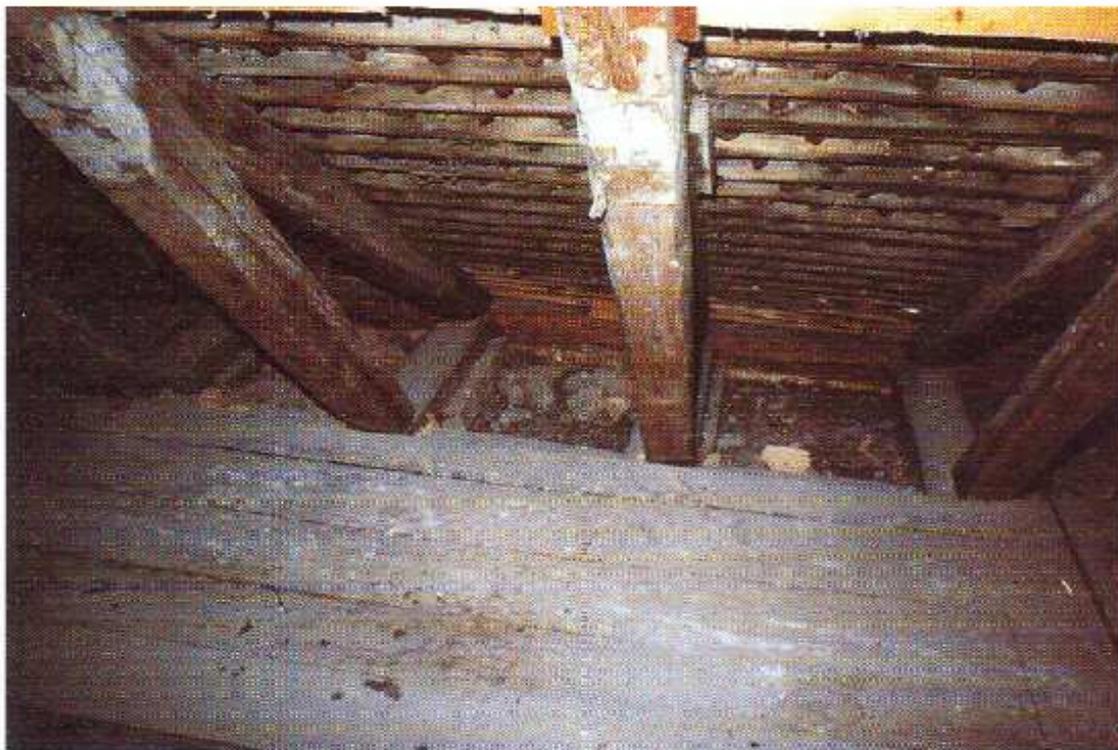
Photo 2 : Site de nidification sans les murs de séparation. M. Beaud

Mais en mars 1989, les travaux de démolition étaient déjà bien entamés et, malgré ce qui avait été convenu, les murs de séparation (situés aux 4 angles du bâtiment) protégeant les avant-toits, site même de la colonie, avaient été démolis (photo 2). Il s'agissait en fait d'un excès de zèle de l'entreprise de démolition ! Il y avait donc un grand danger que les Martinets risquent de se perdre à l'intérieur de la bâtisse partiellement dépourvue d'étages.

Une intervention rapide et efficace dut avoir lieu. Ainsi, le 25 mars, une dizaine d'ornithologues tendirent un plastique noir très résistant à l'emplacement et en remplacement des murs démolis. Quelque 60 mètres de plastique de 2 mètres de haut furent nécessaires pour colmater les 4 angles. Le plastique fut agrafé et fixé à l'aide de languettes de bois contre les poutres, chevrons et sous-toiture. Le but était de garder les nicheurs dans la sous-toiture et de leur assurer la tranquillité et l'obscurité nécessaire à la reproduction. Des ordres furent donnés aux ouvriers afin qu'ils ne travaillent pas à l'étage occupé par la colonie. Le 27 mars, soit 2 jours plus tard, les premiers Martinets arrivèrent ! Plus tard, le gros de la troupe occupa le site sans se soucier des travaux.

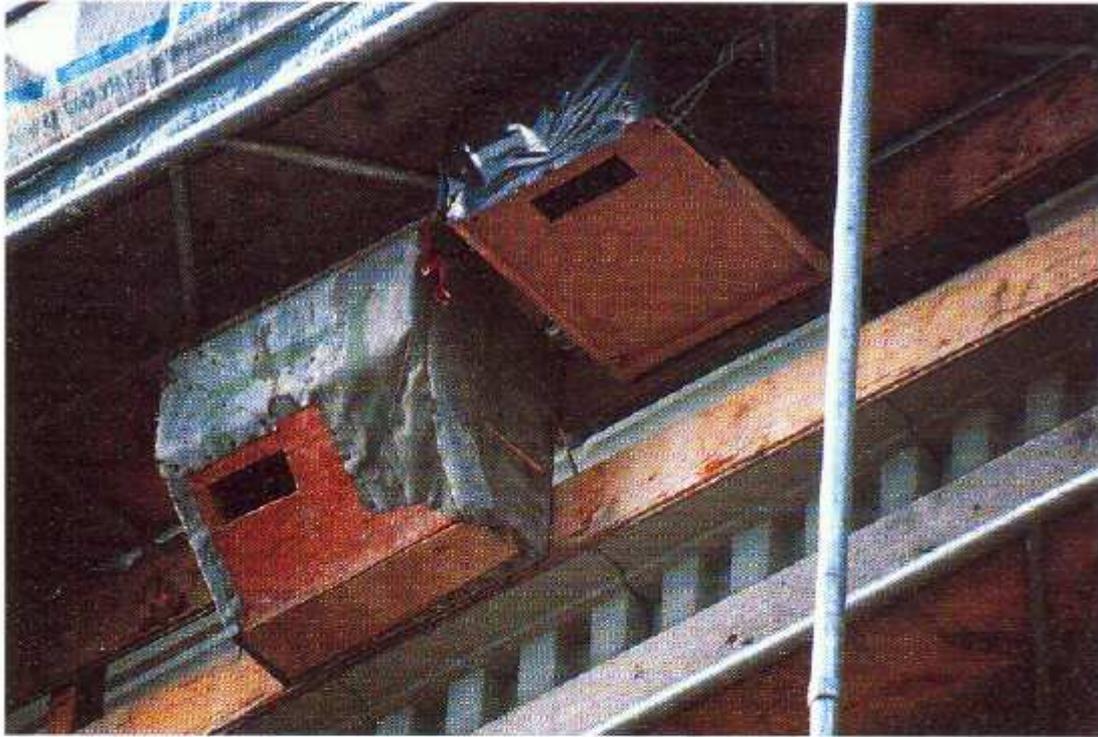
Photo 3: Nichoir trapézoïdal et nichoir «tireur». J. Jeanmonod

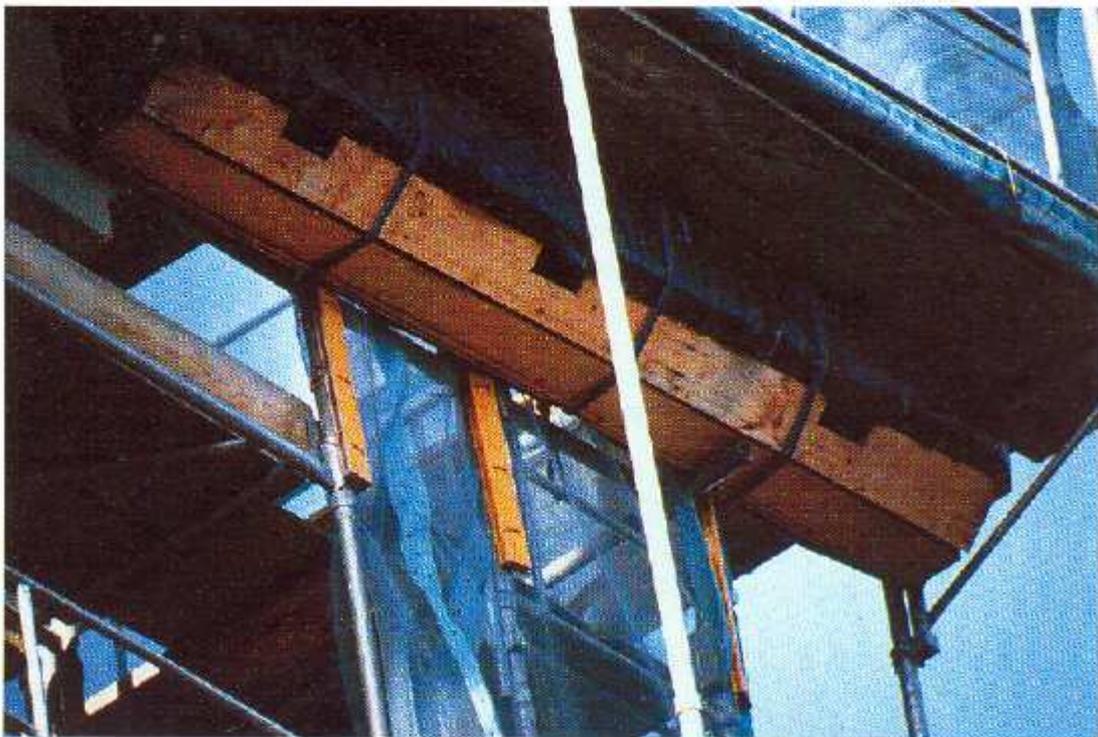
Photo 4: Nichoir «cercueil». J. Jeanmonod

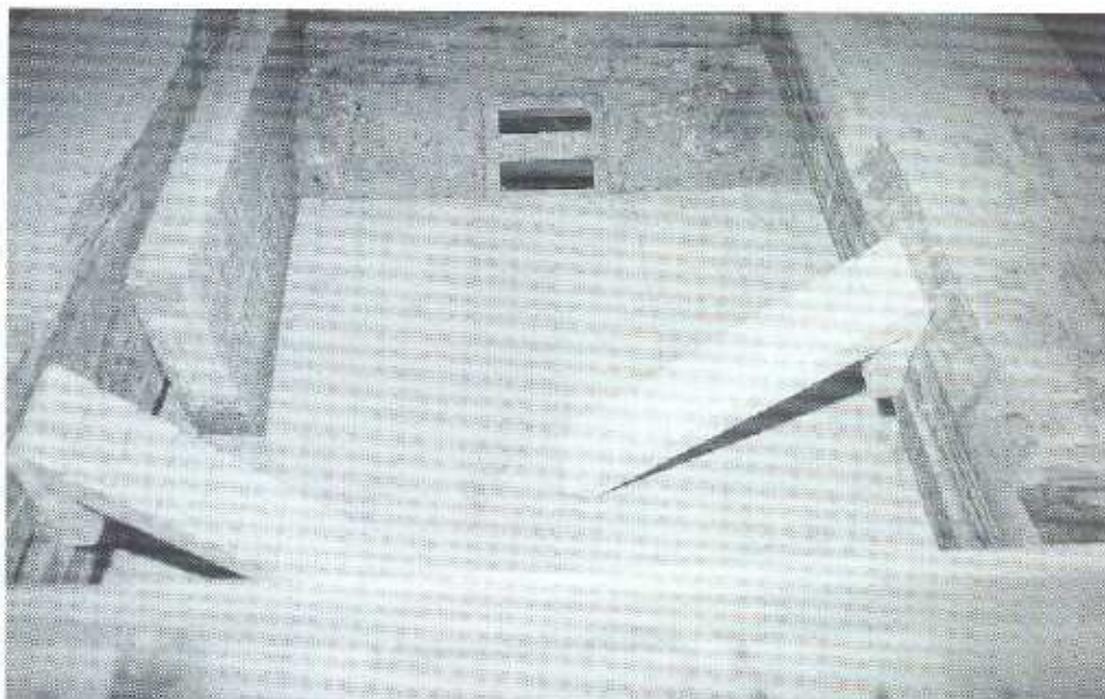
Photo 5 : Site de nidification avec «les échelles à poules». M. Beaud

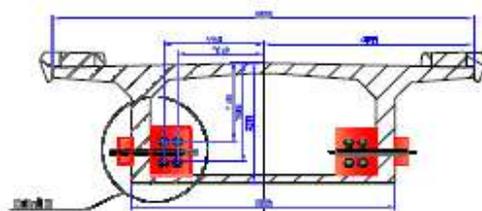
Profil en travers Ste Croix avec détail déviateurs

Le principe de renforcement consiste en la mise en oeuvre de câbles filants sur toute la longueur de l'ouvrage, déviés seulement à la clé de la travée centrale et au droit des voussoirs sur piles, et ancrés dans les voussoirs sur culées.

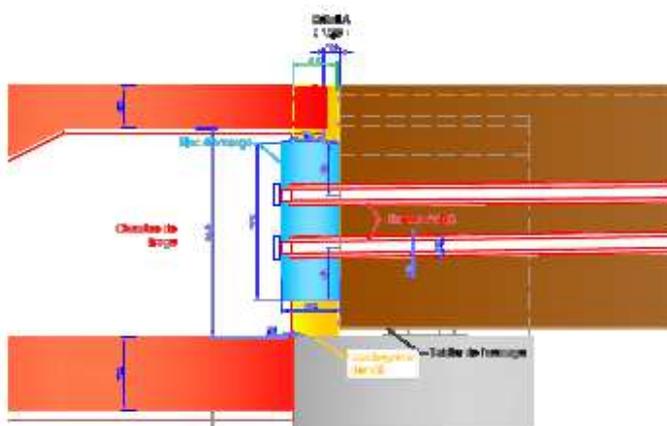
Coupe sur chambre de tirage

Des chambres de tirage sont réalisées à l'arrière des culées pour permettre la mise en tension du câblage.

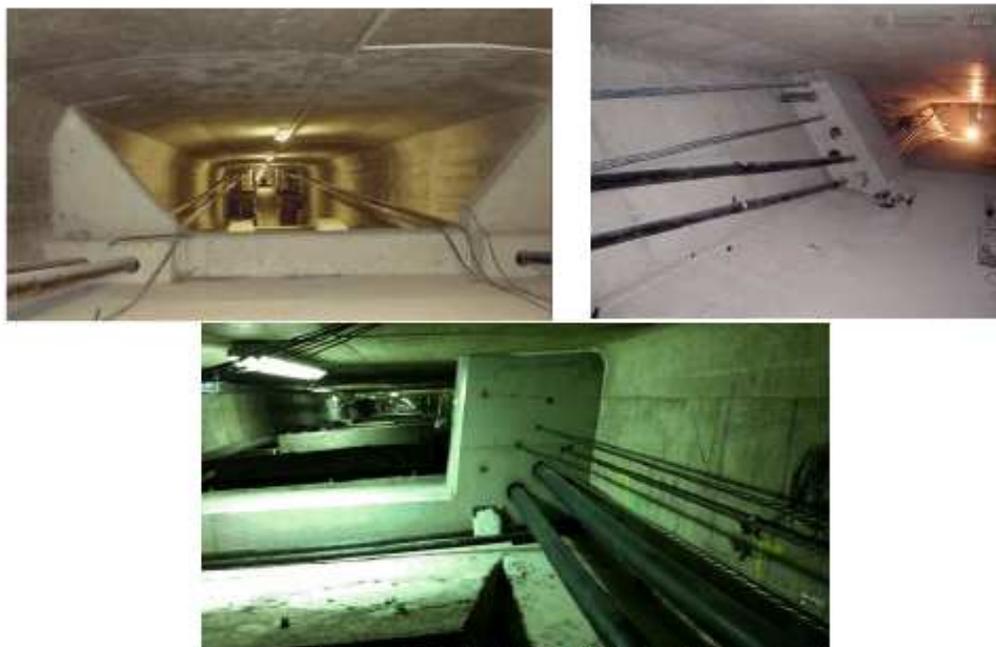
Exemple de déviateur en travée de rive

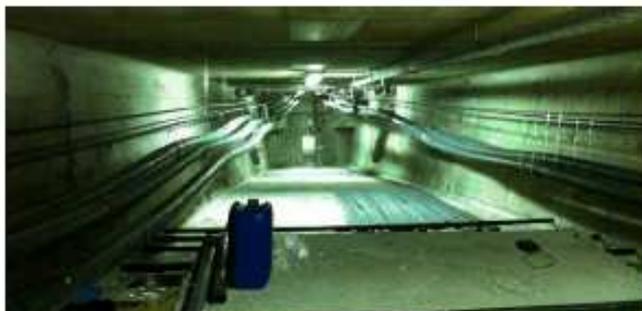
Exemple passage des câbles longitudinaux dans le caisson

La mise en place des conduits (gaines en PEHD ou tubes métalliques...) suit le tracé de la précontrainte défini par les notes de calcul. Le suivi de ce tracé nécessite la mise en place de

supports provisoires ou définitifs qui permettent de respecter le tracé fixé par le projet et les déformations des conduits.

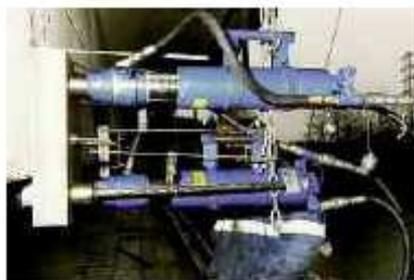
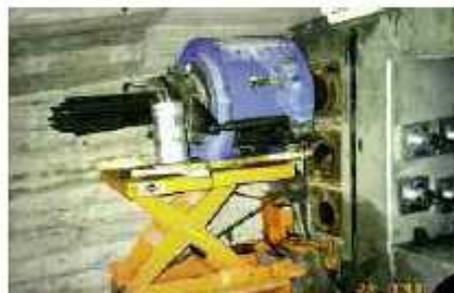
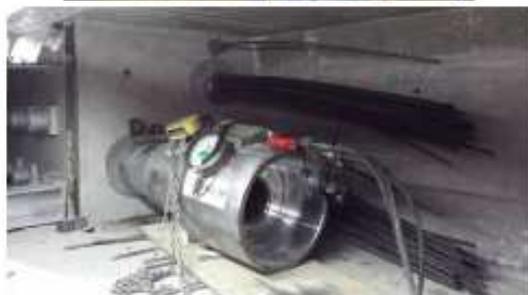
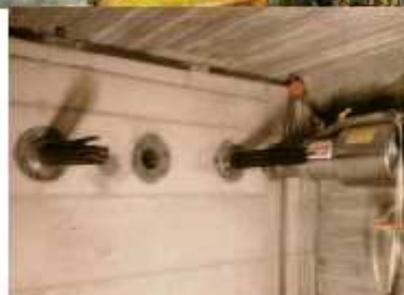
Exemple de vérins utilisés pour la mise en tension des câbles longitudinaux

La mise en tension des armatures de précontrainte se fera à partir des chambres de tirage situées de part et d'autre de l'ouvrage.

Les vérins utilisés peuvent varier suivant les armatures de précontraintes mises en œuvre.
(voir photos ci-dessous)
