## **MODIFICATION DE LA CONDUITE INTERCOMMUNALE PHI600, RIVE GAUCHE MOURACHONNE, COMMUNE DE PEGOMAS (06)**

**Dossier de saisine de la commission flore du CNPN relatif  
à la prise en compte d'une espèce végétale protégée :**

**Consoude bulbeuse, *Symphytum bulbosum* K. F. Schimp.**

réf. fichier :	version n° :	date :
LYONNAISE - consoude Pégomas - version XA2015-09-03.doc	1.3	09-2015

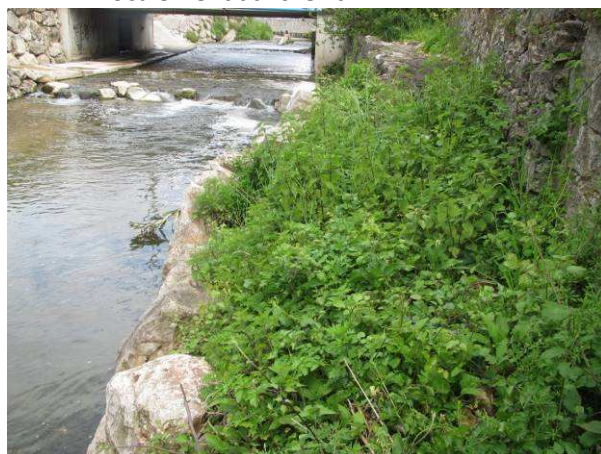
ill. n° 6. La Mourachonne à environ 150 m en amont du site fortement canalisée entre ouvrages maçonnés et enrochements massifs, vue prise vers l'amont (photo : C. Buton, Cab. X-AEQUO)

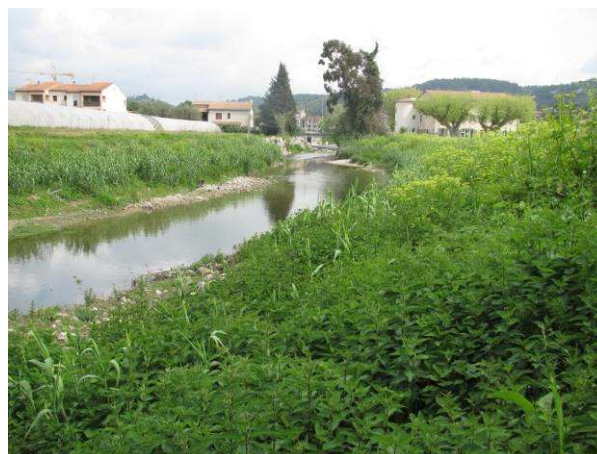
ill. n° 7. La Mourachonne juste en amont du site, rectifiée en 2006-2007 avec confortement local en matelas gabions sous treillis métallique, vue prise vers l'amont (photo : C. Buton, Cab. X-AEQUO)

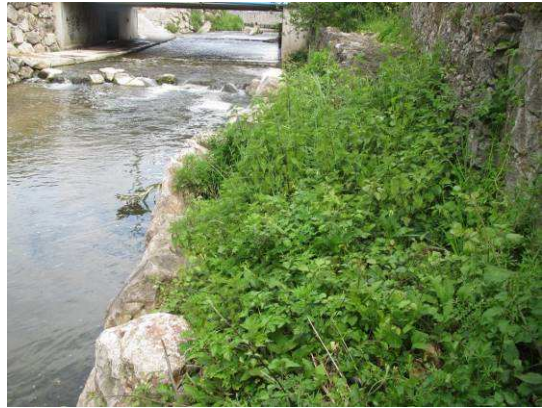
ill. n° 19. Station de *Consoude bulbeuse* en tête d'enrochement sur une section anciennement rectifiée  
Photo C. Buton, Cab. X-AEQUO

- **L'espèce s'accommode de contextes anthropiques ayant fait l'objet d'anciens remaniements** (par exemple en amont sur la Mourachonne : étroites banquettes de terre en tête d'enrochement ou minces bandes de terre entre palplanches et pieds de murs)

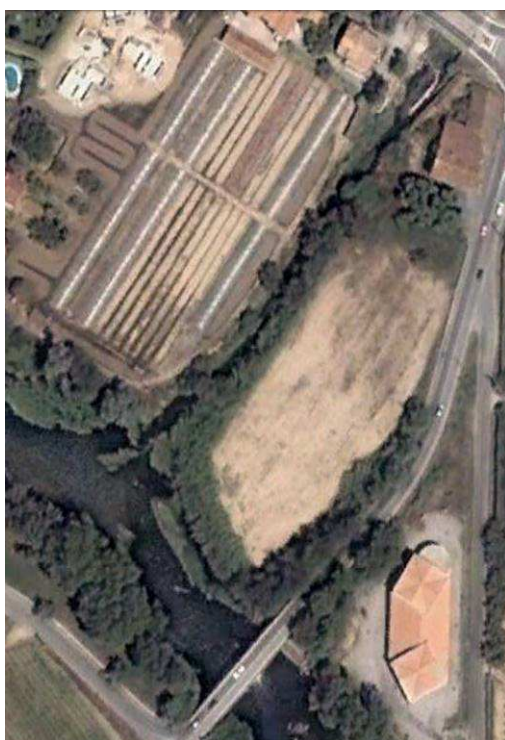
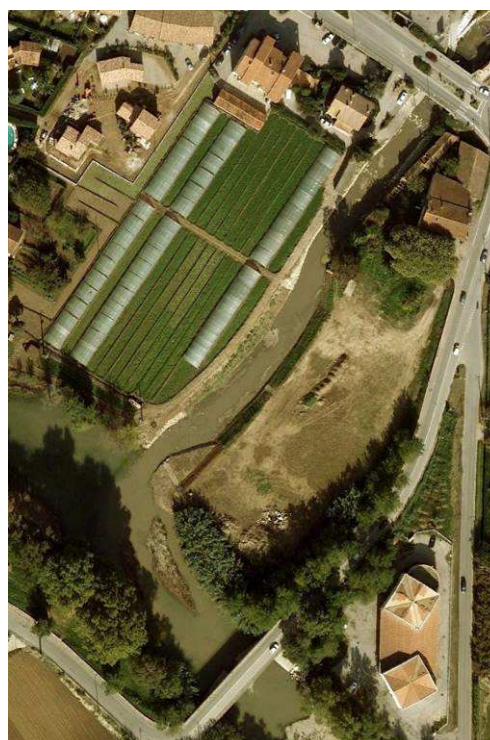
ill. n° 23. Série de photos illustrant le reprofilage de la zone d'étude

- 1983 : pose de la conduite PHI600 enterrée en rive gauche de la Siagne avec dispositif ventouse, puis remblaiement avec les matériaux du site. Cette zone est aujourd'hui colonisée par la Consoude bulbeuse.
- 2006-2007 : Rectification et élargissement de l'embouchure de la Mourachonne à sa confluence avec la Siagne comme le montrent les vues aériennes ci-dessous prises à 3 ans d'intervalle.

Cliché Google Earth 01/01/2004

Cliché google Earth 21/10/2006

Au printemps 2015, dans le secteur d'étude, nos relevés attestent que les berges de la Mourachonne sont largement colonisées par la Consoude bulbeuse. Ces stations sont situées sur des zones de rive qui n'étaient pas cultivées en 2004 mais il est impossible de préciser si toutes les stations actuelles ont été touchées par le reprofilage (et si elles résultent dans ce cas d'une survie d'une partie des individus en place, ou d'une « transplantation » fortuite au gré des terrassements, ou encore d'une extension à partir de pieds non touchés notamment en limite de parcelle agricole) ou si certaines sont toujours à leur position avant travaux. Quoi qu'il en soit, en termes de linéaire, l'espèce reste bien représentée après ces travaux.

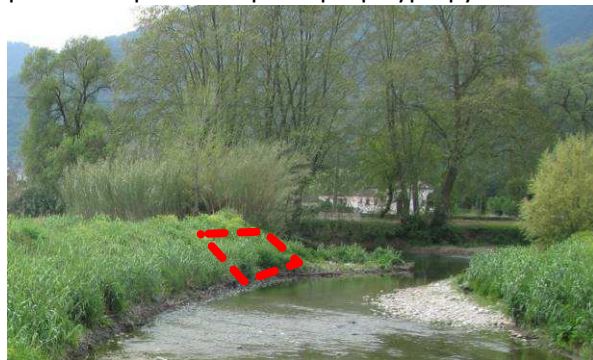
ill. n° 26. vue des 2 stations évitées avec la mesure E1

Ce talus n'est pas concerné par les travaux. De façon à préserver les individus de Consoude bulbeuse qui s'y trouvent, les engins nécessaires à l'évacuation du gabion et du remblai dans le lit de la Mourachonne seront maintenus en haut de berge. Les interventions se feront au bras mécanique depuis la parcelle agricole.

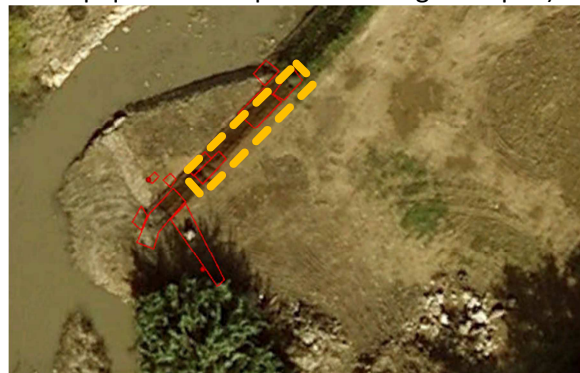
ill. n° 27. Périmètre à mettre en défens au titre de la mesure E1

Cette mesure nécessitera la mise en défens physique durant toute la durée des travaux (avec balisage périmétral par treillis plastique polypropylène coloré vert sur piquets bois et panonceaux signalétiques).

En théorie, la mise en défens est à réaliser en période favorable à l'observation des individus (idéalement mars/avril). Par défaut, il est possible de repérer les stations en feuilles de la fin d'hiver jusque fin avril. Toutefois par précaution, il est préconisé de ne pas chercher à baliser au plus près des stations mais plutôt d'isoler tout le talus couvrant ces 4 stations.

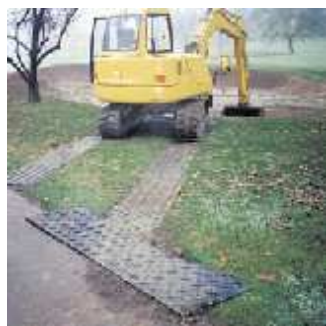
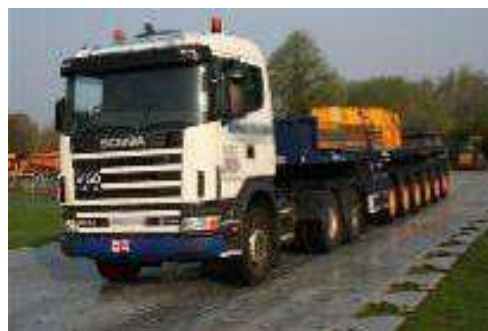
ill. n° 28. exemples de plaque de roulage

La mesure de réduction MR1 concerne la protection d'une portion de la station D impactée uniquement de façon temporaire par les circulations d'engins de chantier. Cette protection se fera par la mise en place de plaques de protection carrossables amovibles (« plaques de roulage ») sur la partie de station qui est roulée par les engins pour accéder à la canalisation à enfouir. Les protections seront de type plaques flexibles polyéthylène pour roulage et protection des sols. L'épaisseur des plaques sera adaptée au poids des engins. Les modules unitaires seront de taille  $L \geq 2m$  et  $l \geq 1m$  et attachés entre eux (agrafes) pour limiter les déformations, glissements ou décalages.

Aussitôt après la fin des travaux dans ce secteur, les plaques de protection seront retirées et un périmètre de mise en défens sera mis en place dans les mêmes modalités que la mesure ME1 pour toute la durée de fin des travaux.

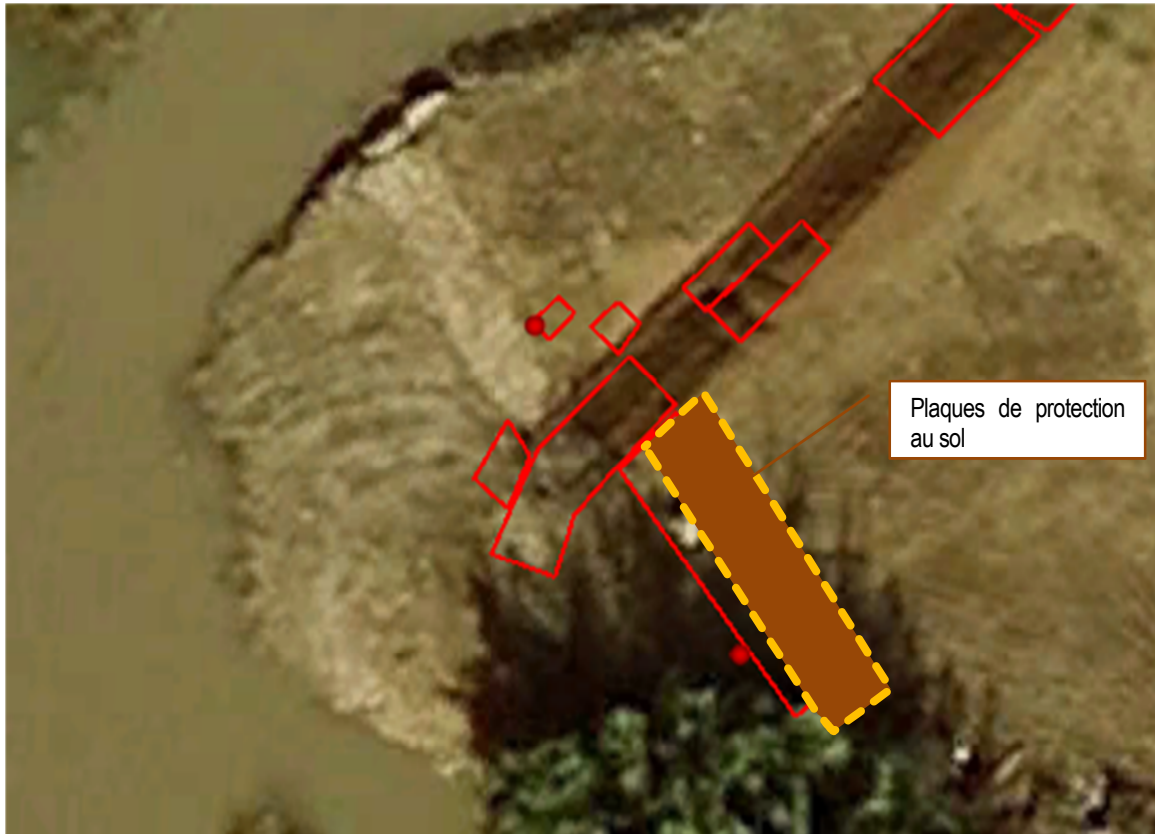
La protection par plaques circulables concerne plus particulièrement la bordure est de la station D sur un linéaire de  $L = 8 m$  pour une largeur à couvrir de  $l = 2 m$  environ.

ill. n° 29. Périmètre à protéger au titre de la mesure MR1

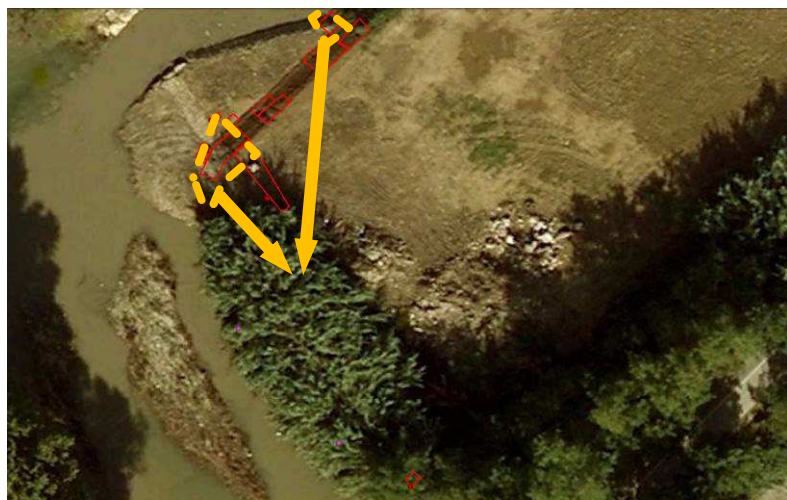
ill. n° 30. Localisation des sites à prélever (en pointillés) et du secteur d'accueil (flèche) dans le cadre de la mesure MR2

Cette mesure concerne les stations « E, F, H, I et M ». Le site d'accueil sera situé à proximité immédiate de la zone décaissée (à la date des relevés, les inventaires montrent que l'espèce n'y est pas présente actuellement).

Le prélèvement se fera par étrépage des stations concernées sur 60 cm à la pelle mécanique (approche réalisée en roulant sur les plaques de protection prévues en mesure MR1). Les mottes seront déposées en big bag ou sur bâche de préférence non étanche type géotextile synthétiques (pour éviter les éventuelles stagnations d'eau et pourrissements) le temps du chantier.

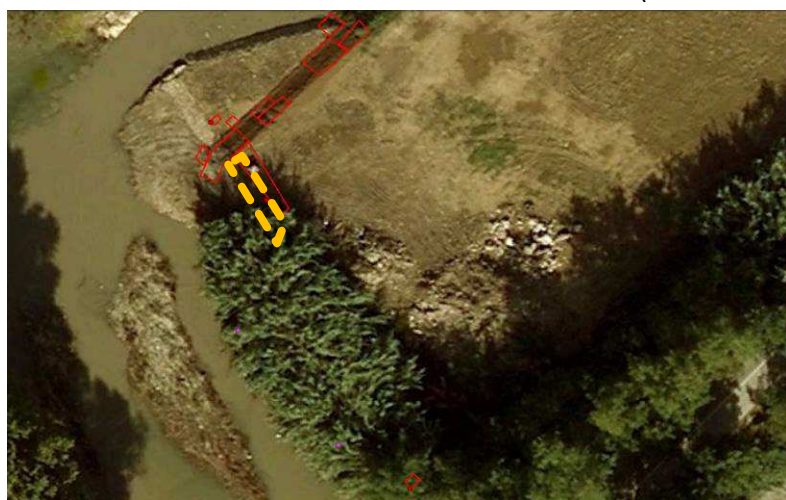
ill. n° 31. Localisation de la zone de déplacement temporaire d'individus de Consoude bulbeuse dans le cadre de la mesure MR3

Cette mesure concerne la bordure ouest de la station D (sur environ L = 8 m \* l = 1 m).

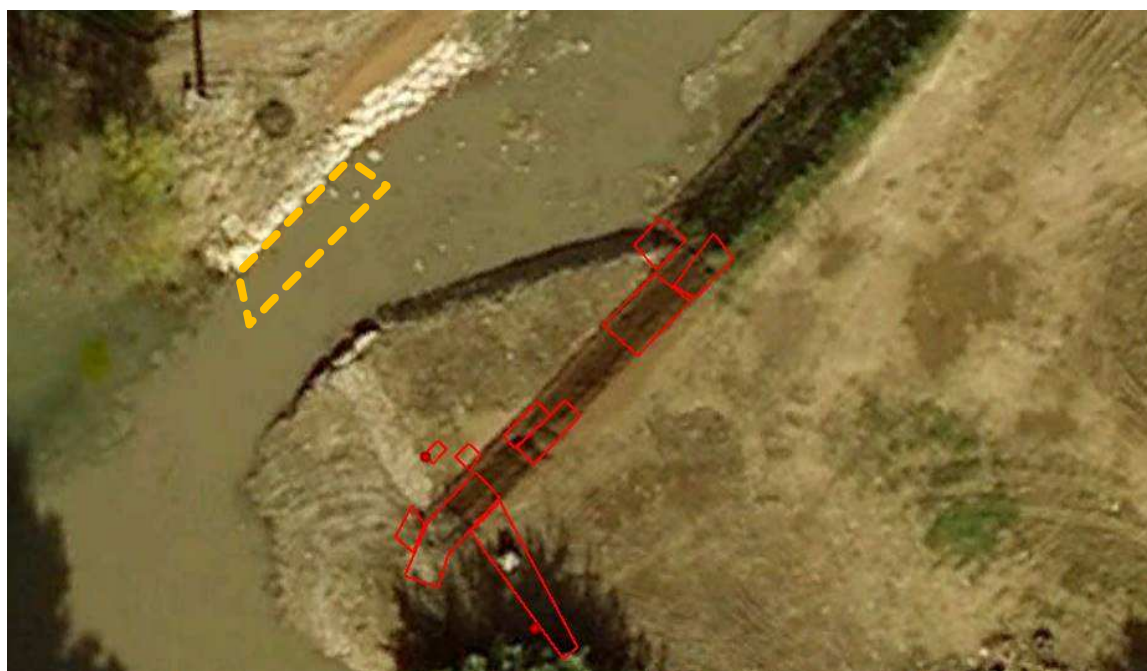
ill. n° 33. Localisation de la station de Jussie à éradiquer dans le cadre de la mesure MA1

Cette mesure concerne une station de Jussie d'environ 20 m<sup>2</sup> située en berge droite (= nord) de la Mourachonne, c'est-à-dire sur la berge opposée aux travaux.

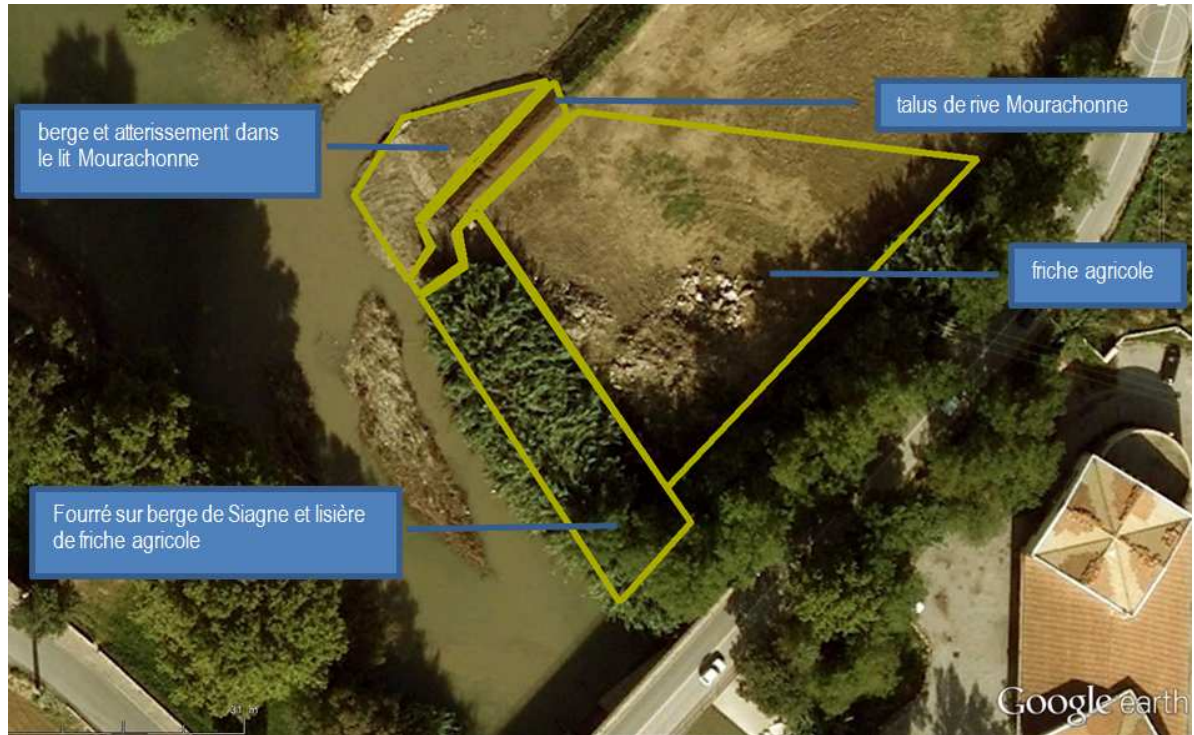
ill. n° 35. Zones de relevé botanique

Les relevés qui suivent correspondent aux zones de prospection suivantes :
