# 4.2 Sources potentielles générées par l'activité actuelle pratiquée sur l'emprise de l'ancienne Usine

#### DOSSIER ERG/17LES038Ab/ENV/MBu/42332/Version Définitive GINKGO – Ancienne Usine LEGRE MANTE DIAGNOSTIC COMPLEMENTAIRE - PARCELLES A, B ET C – MARSEILLE (13008)

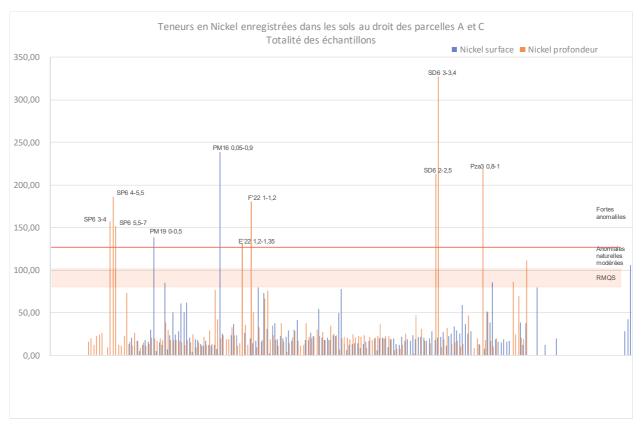
Figure 21 : Histogramme des teneurs en Nickel pour la totalité des échantillons

Ce diagramme permet la visualisation d'un bruit de fond en Nickel sur le site est met en exergue quelques anomalies dans les sols sous-jacents ( remblais principalement) .

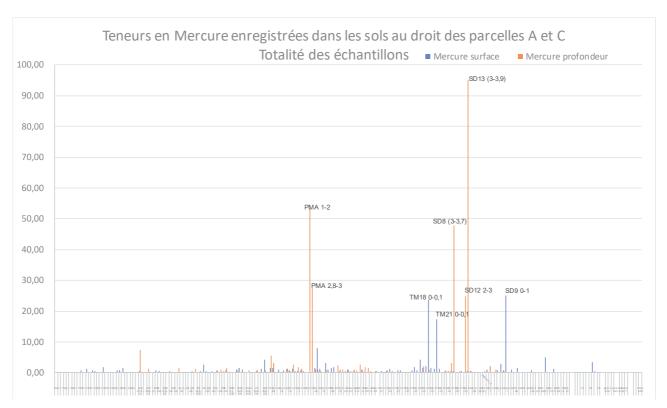
Figure 22 : Histogramme des teneurs en Mercure pour la totalité des échantillons

8 échantillons dont 3 prélevés en surface présente des teneurs plus élevées que les teneurs observées sur le reste du site (teneurs comprises entre 10 et 95 mg/kg).

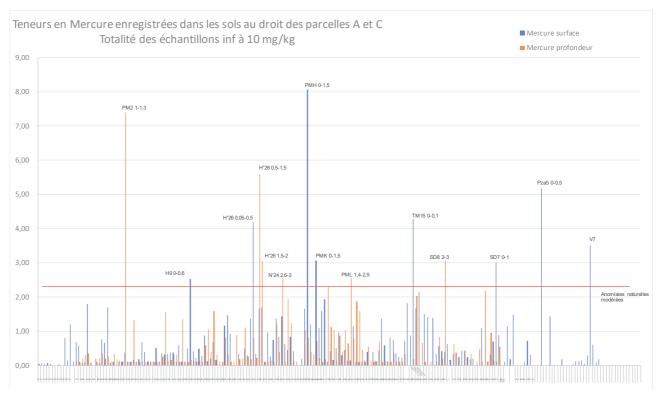
Figure 23 : Histogramme des teneurs en Mercure inférieures à 10 mg/kg

14 échantillons dont 8 prélevés en surface présentent des teneurs comprises entre 2.3 et 10 mg/kg.

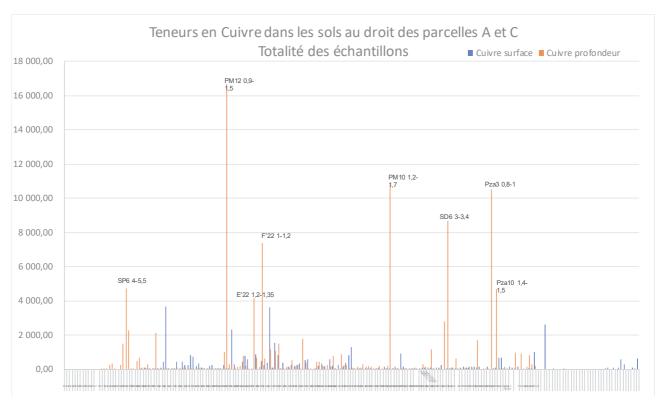
Figure 24 : Histogramme des teneurs en Cuivre pour la totalité des échantillons

Il apparait que les échantillons les plus impactés sont prélevés dans les horizons sous-jacents. 8 échantillons présentent des teneurs en cuivre très nettement plus élevées que le reste du site.

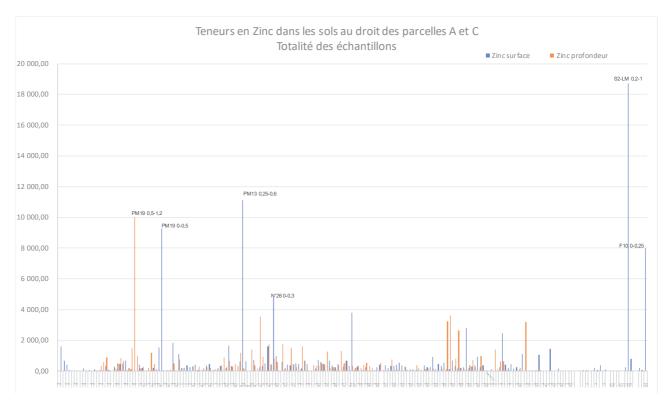
Figure 26 : Histogramme des teneurs en Zinc pour la totalité des échantillons

Les échantillons les plus impactés sont prélevés dans les horizons de surface. 5 échantillons présentent des teneurs en zinc nettement plus élevées que les reste du site.

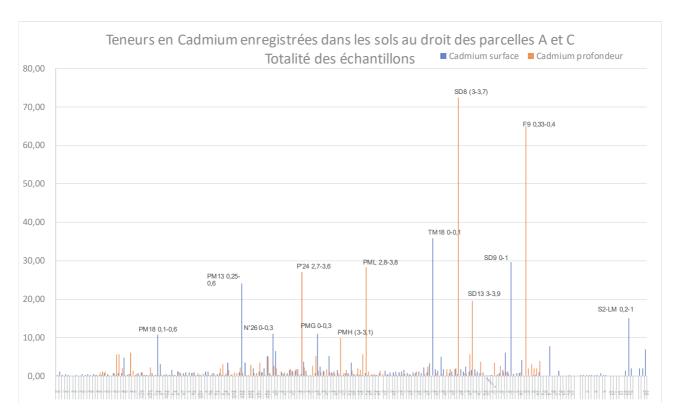
Figure 28 : Histogramme des teneurs en Cadmium pour la totalité des échantillons

Il apparait que 2 échantillons profonds présentent des teneurs en cadmium nettement plus élevées que les reste du site (teneurs comprises entre 60 et 75 mg/kg) et 11 échantillons (dont 4 profonds) présentent des teneurs élevées par rapport au reste du site (teneurs comprises entre 10 et 40 mg/kg).

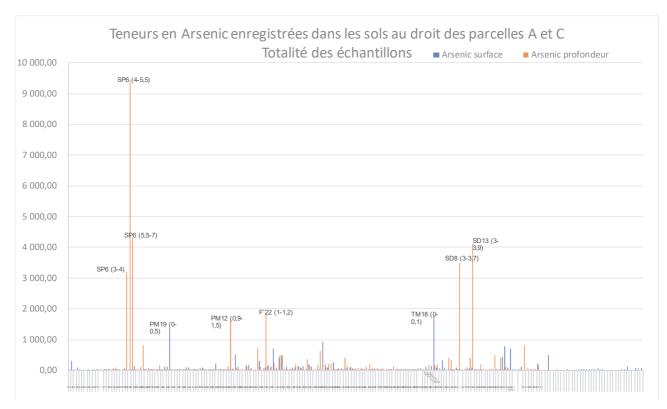
Figure 31 : Histogramme des teneurs en Arsenic pour la totalité des échantillons

Un seul échantillon profond présente une teneur en arsenic très nettement plus élevées que les autres (SP6 4-5.5 avec 9 430 mg/kg). 8 autres échantillons, dont 6 profonds, se distinguent très nettement du reste du site avec des teneurs comprises entre 1000 et 4 500 mg/kg.

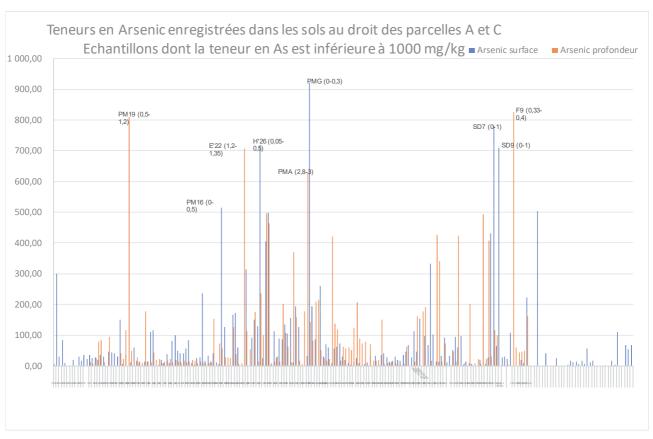
Figure 32 : Histogramme des teneurs en Arsenic inférieures à 1 000 mg/kg

Cet histogramme présente les échantillons dont la teneur en arsenic est inférieure à 1 000 mg/kg donc après retrait des 9 échantillons les plus marqués.

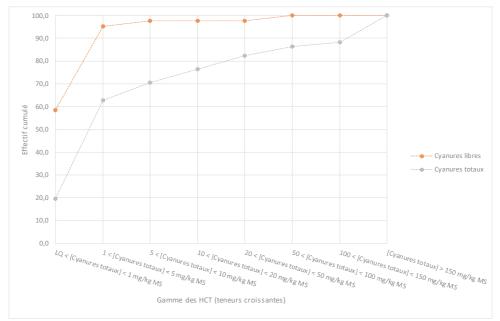
La figure suivante présente les effectifs cumulés en cyanures libres et totaux.

Environ 95% des échantillons présentent des teneurs en cyanures libres inférieures à 5 mg/kg contre 63% des échantillons pour les cyanures totaux. Presque 12% des échantillons présentent des teneurs en cyanures totaux supérieures à 150 mg/kg.

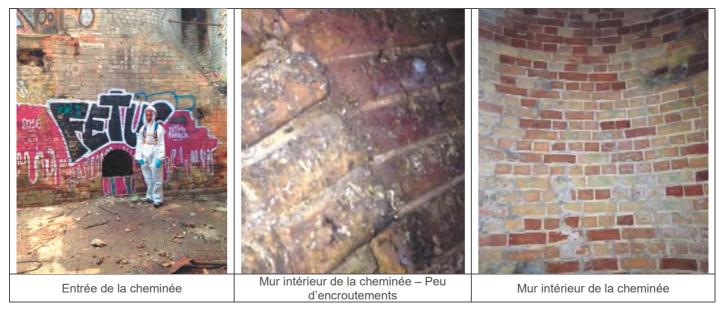
Figure 47: Reportage photographique des investigations réalisées - cheminée verticale sur site

Un prélèvement a été réalisé au moyen d'une pelle de jardinage en inox. La photographie n°4 présente l'échantillon d'encroutement prélevé. Une très faible quantité a pu être prélevée et une fraction non négligeable de matrice « brique » fait partie de l'échantillon.

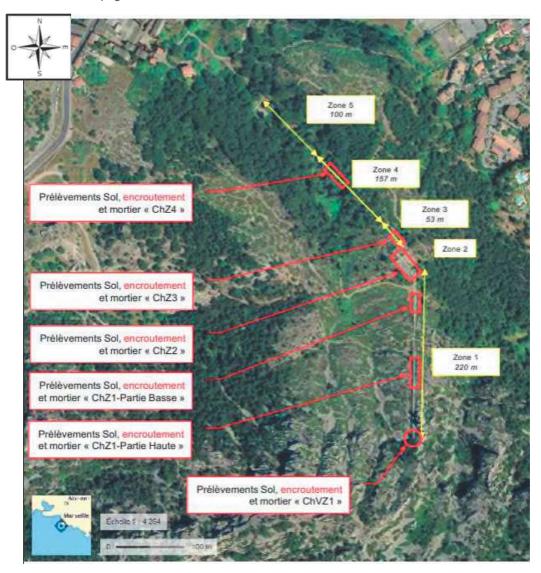
Figure 48: Plan de localisation des prélèvements réalisés – Cheminée rampante

La figure suivante présente la définition des zones de la cheminée rampante ainsi que la localisation des prélèvements réalisés lors de cette campagne.

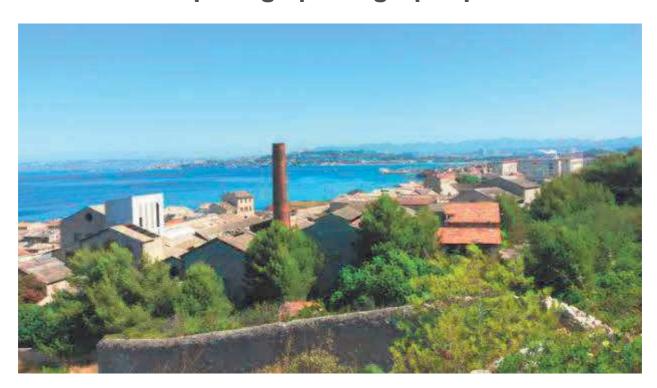
Présence de la cheminée verticale sur site entre les Halls 3 et 4

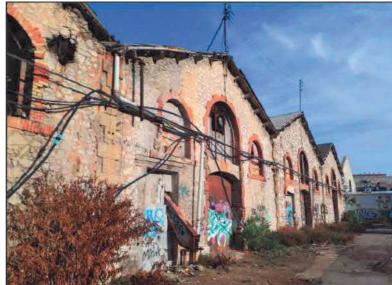
Bâtiment 2 Hall 2

Présence de cuves de contenu inconnu

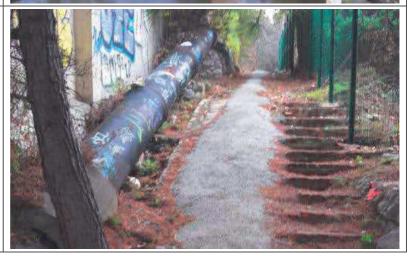
Cheminée rampante ouverte et murée au niveau du canal de Marseille
