ANNEXE au Cas par Cas

Remplacement du pont du col de l'Aï
RD 2211A - PR 17 + 950
Ruisseau de Besseuges
LA PENNE (06)

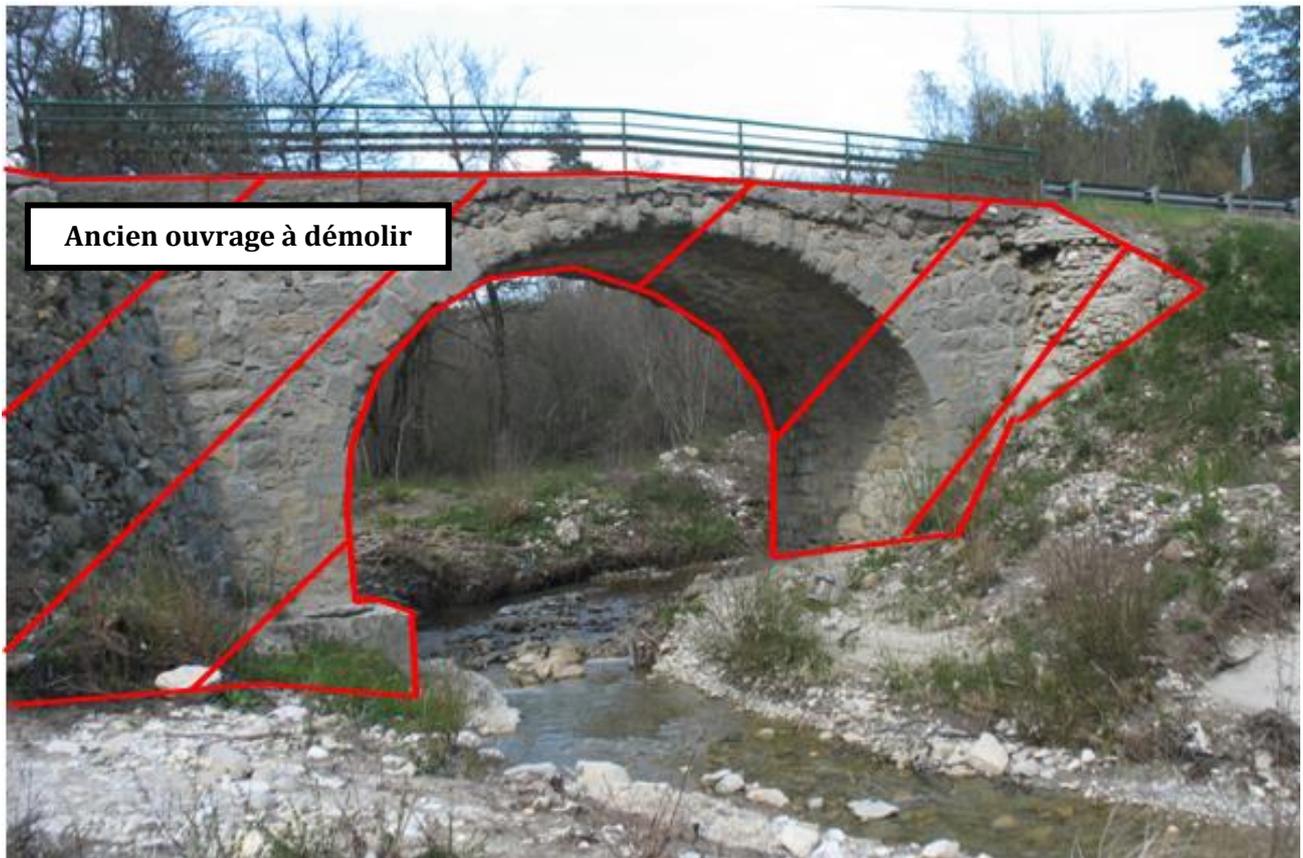
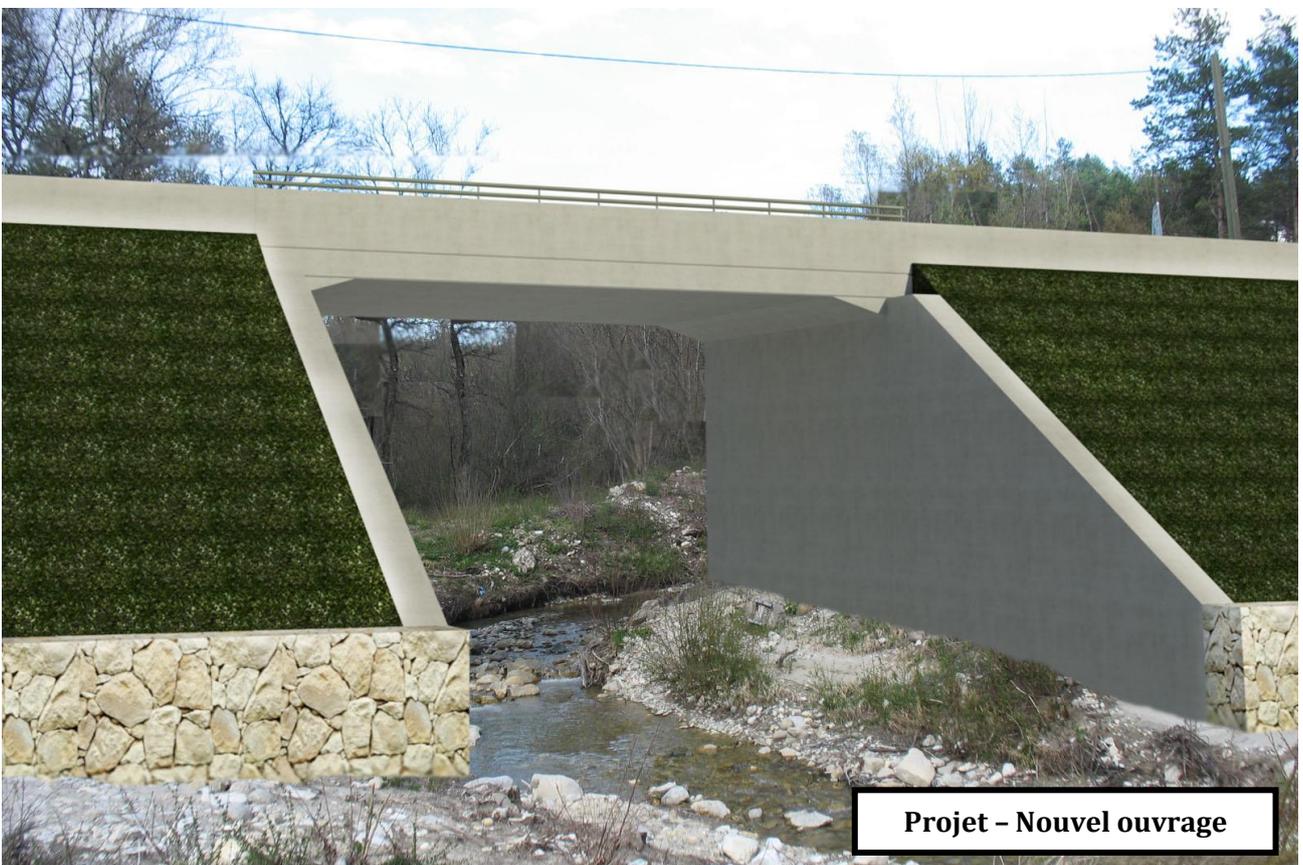
Les images ci-dessous illustrent les abords directs de l'ouvrage avant et après travaux :

Mise en situation avant et après travaux

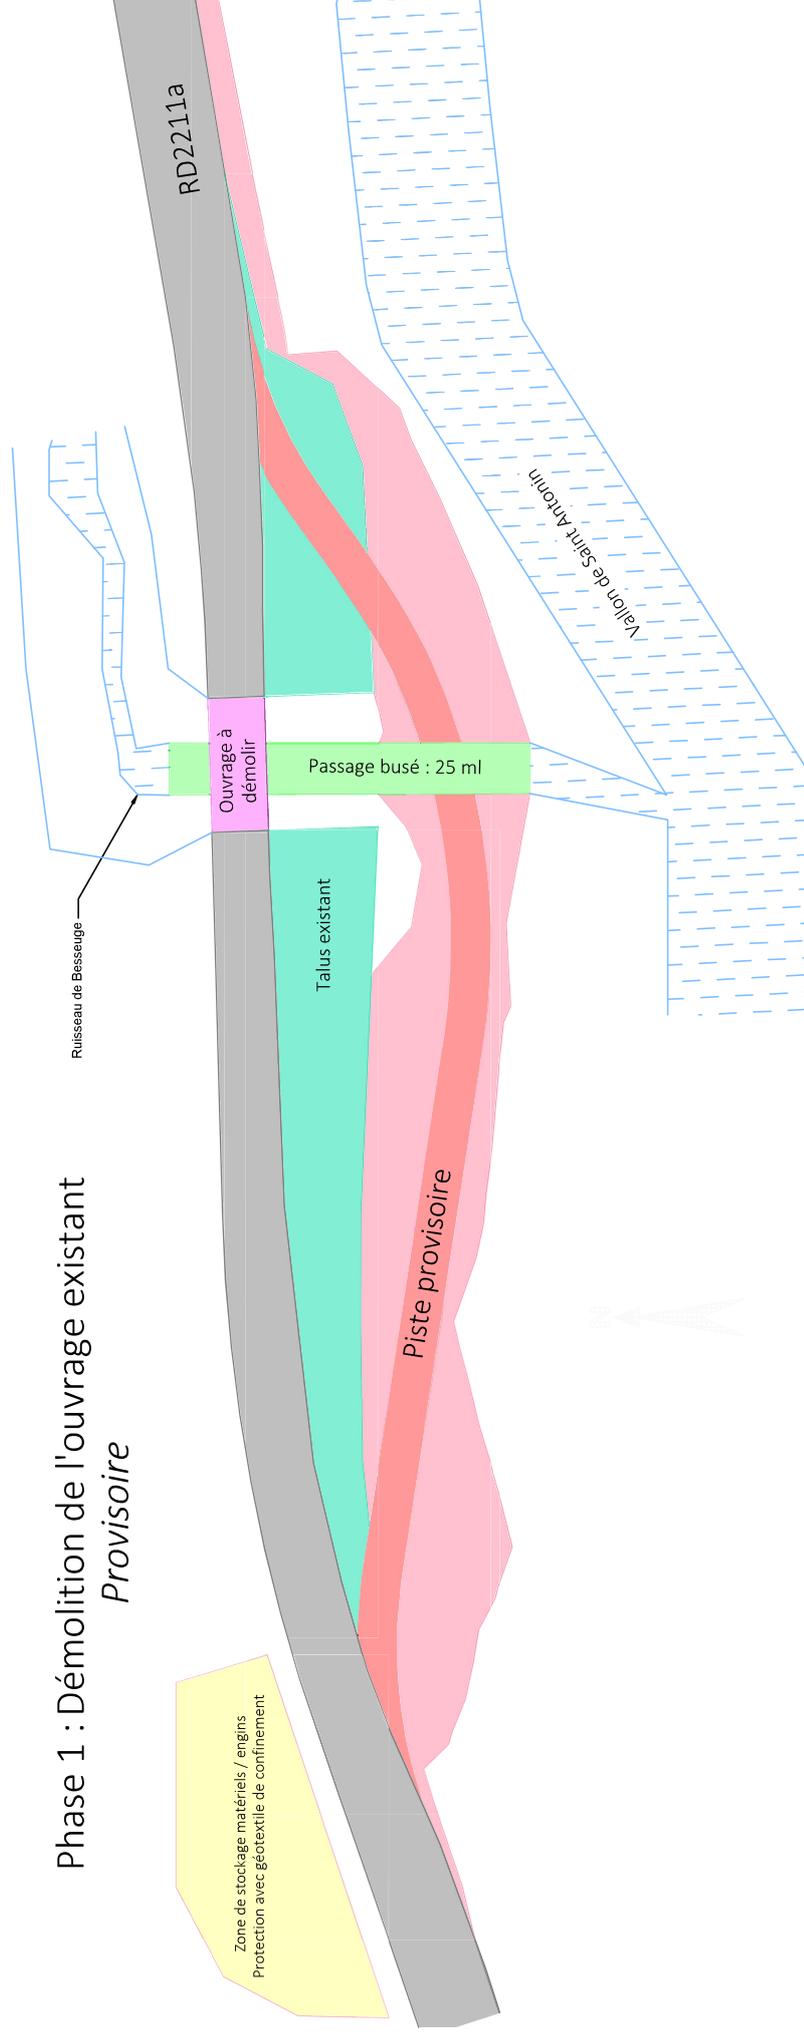
Phase 1 : Démolition de l'ouvrage existant Provisoire

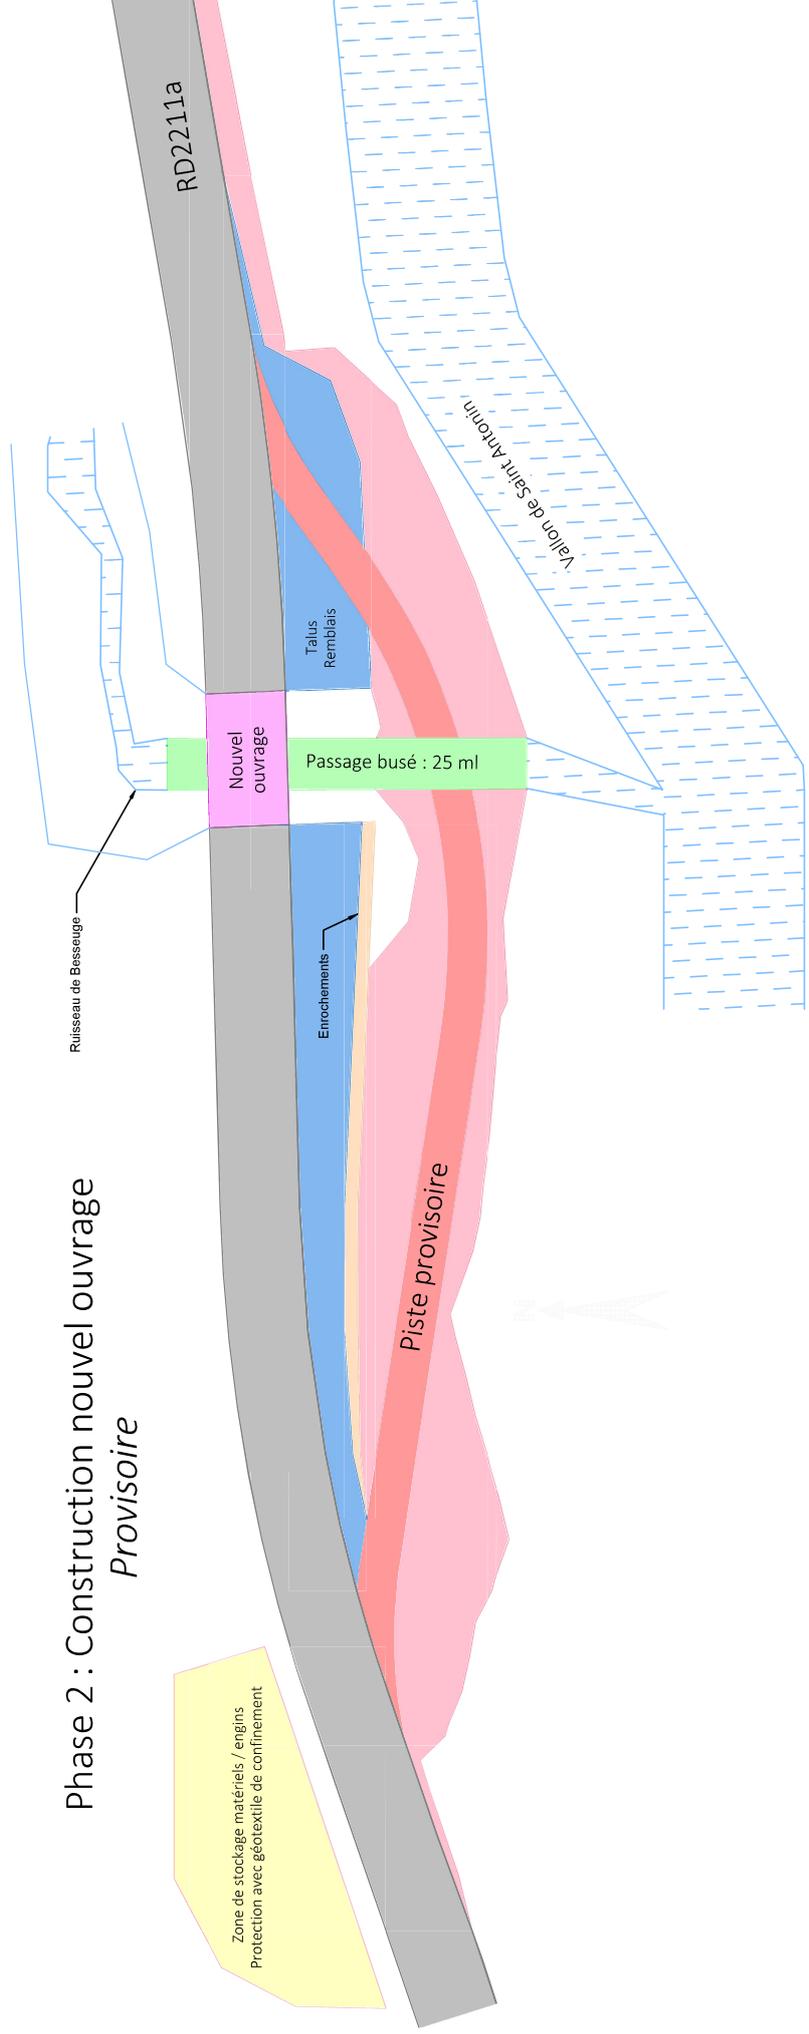
Phase 2 : Construction nouvel ouvrage Provisoire

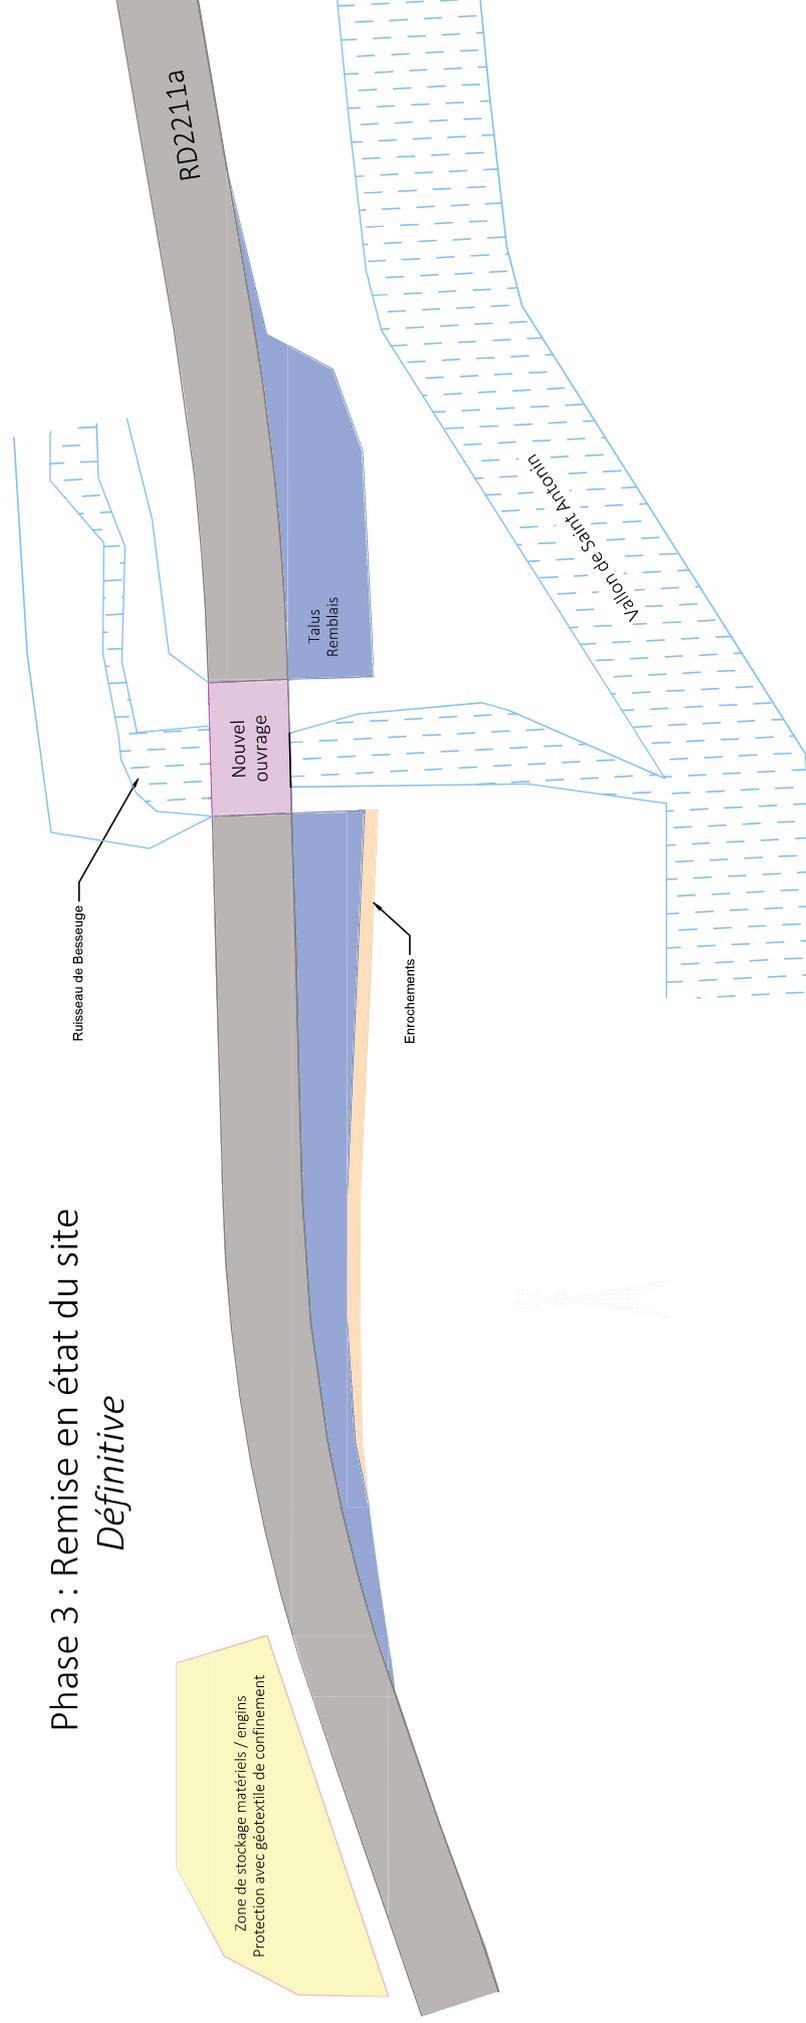
Phase 3 : Remise en état du site Définitive

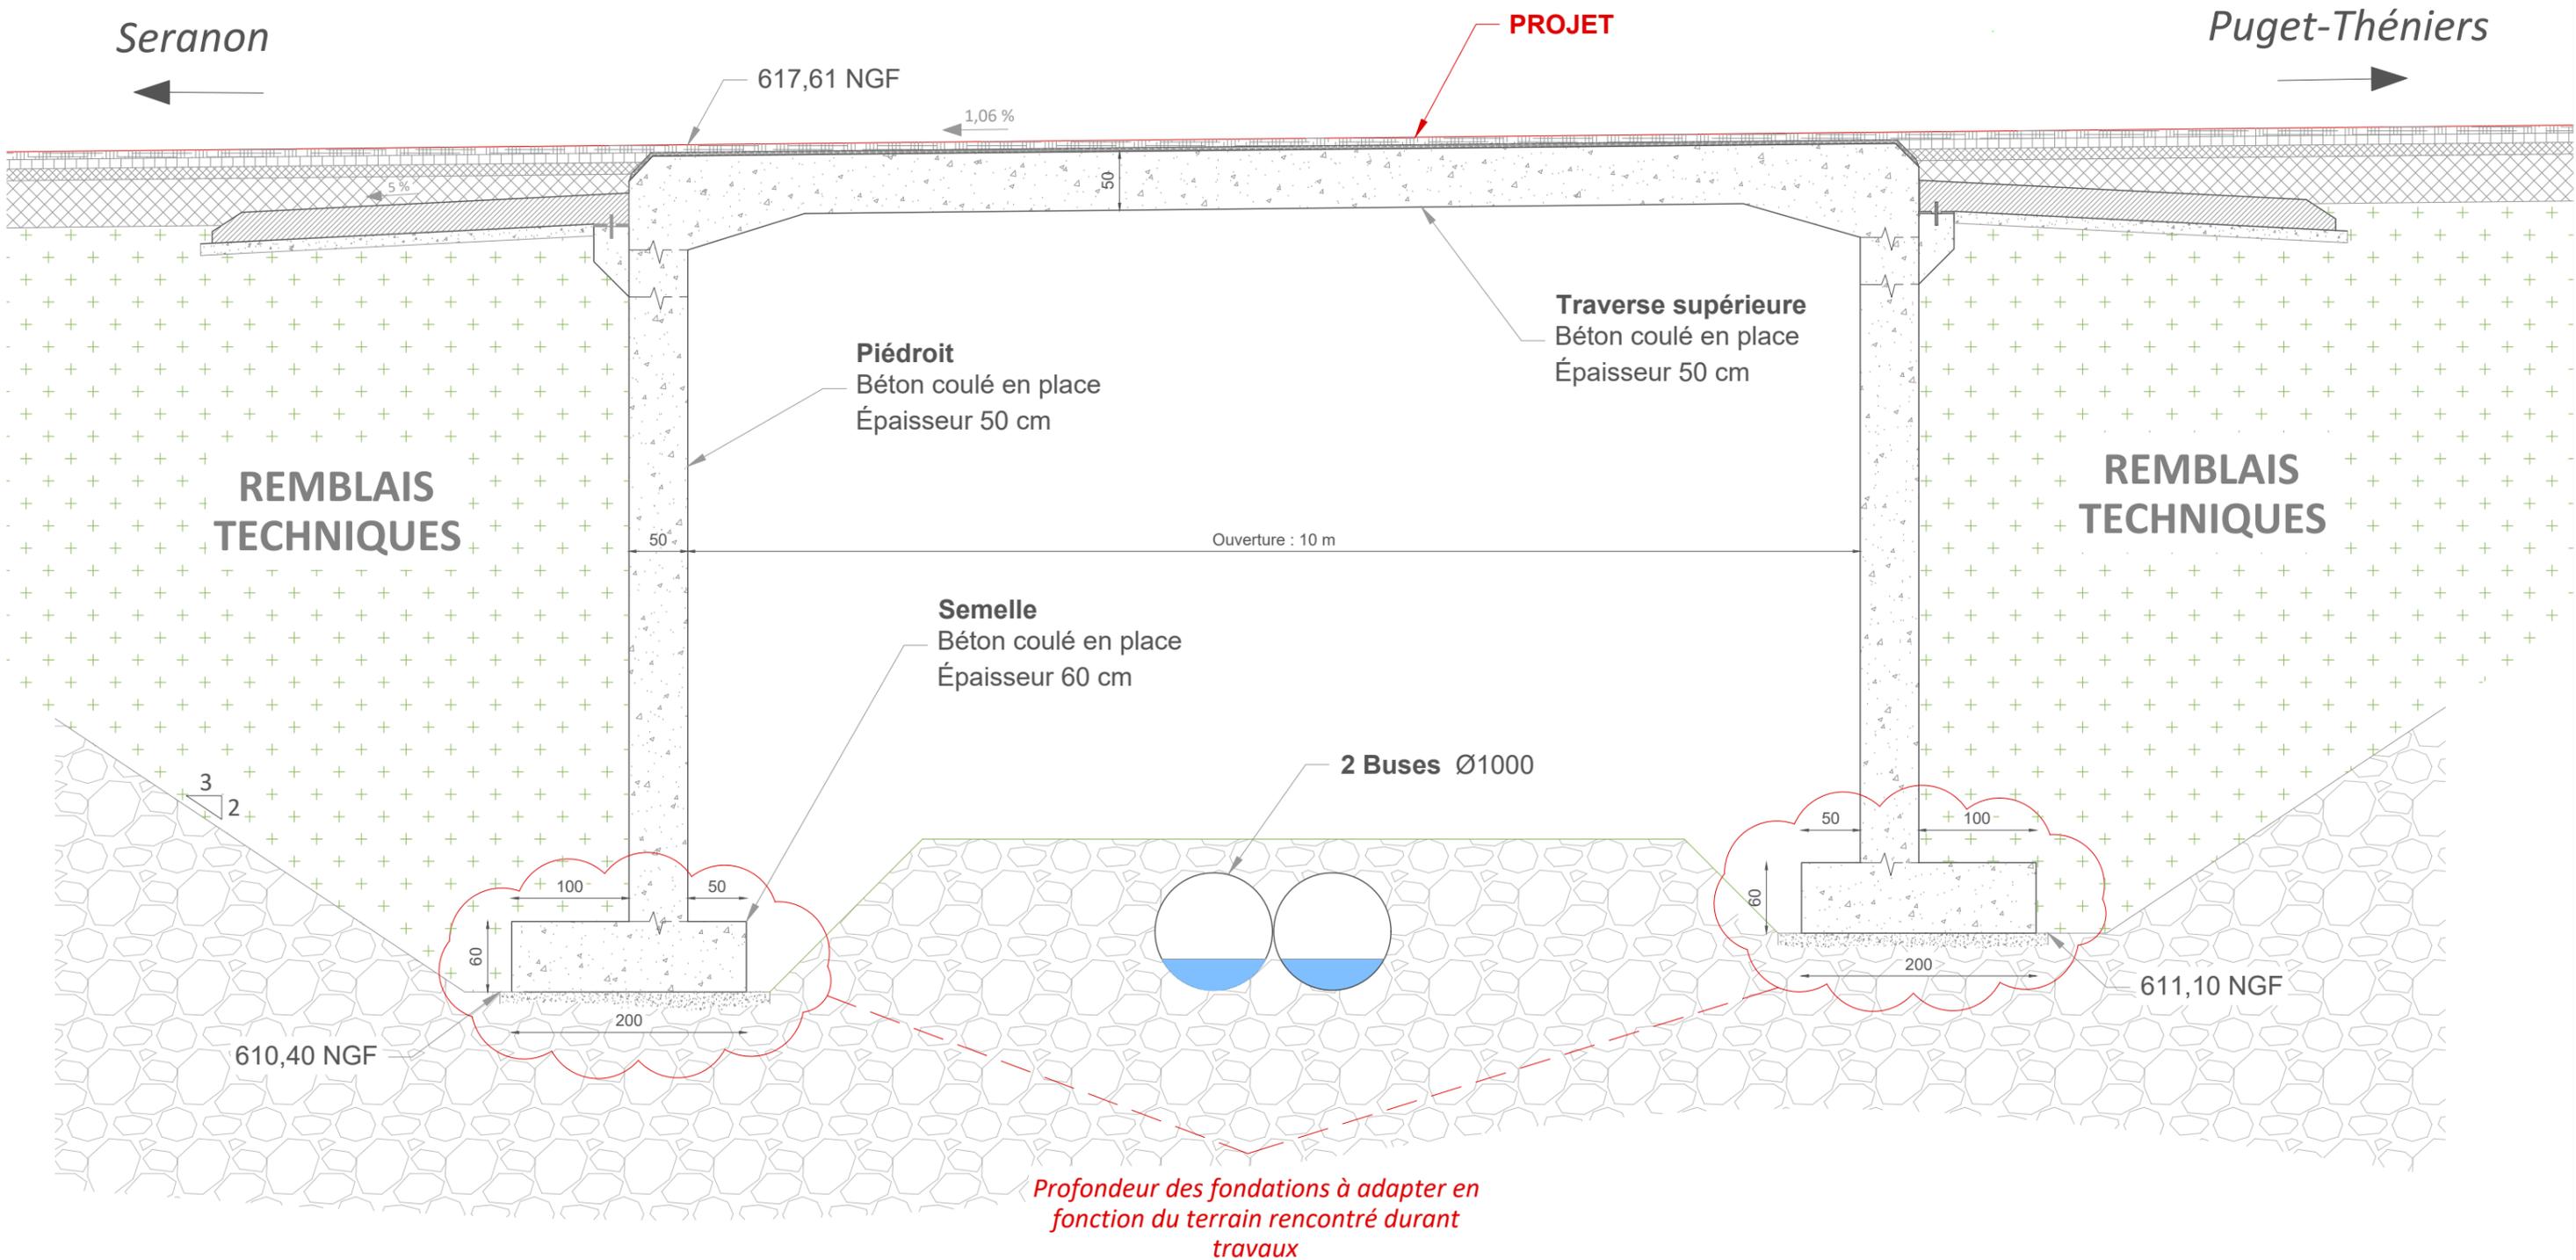
RD2211a - Vue en élévation

Coupe dans l'axe de la RD

Phase provisoire - Busage

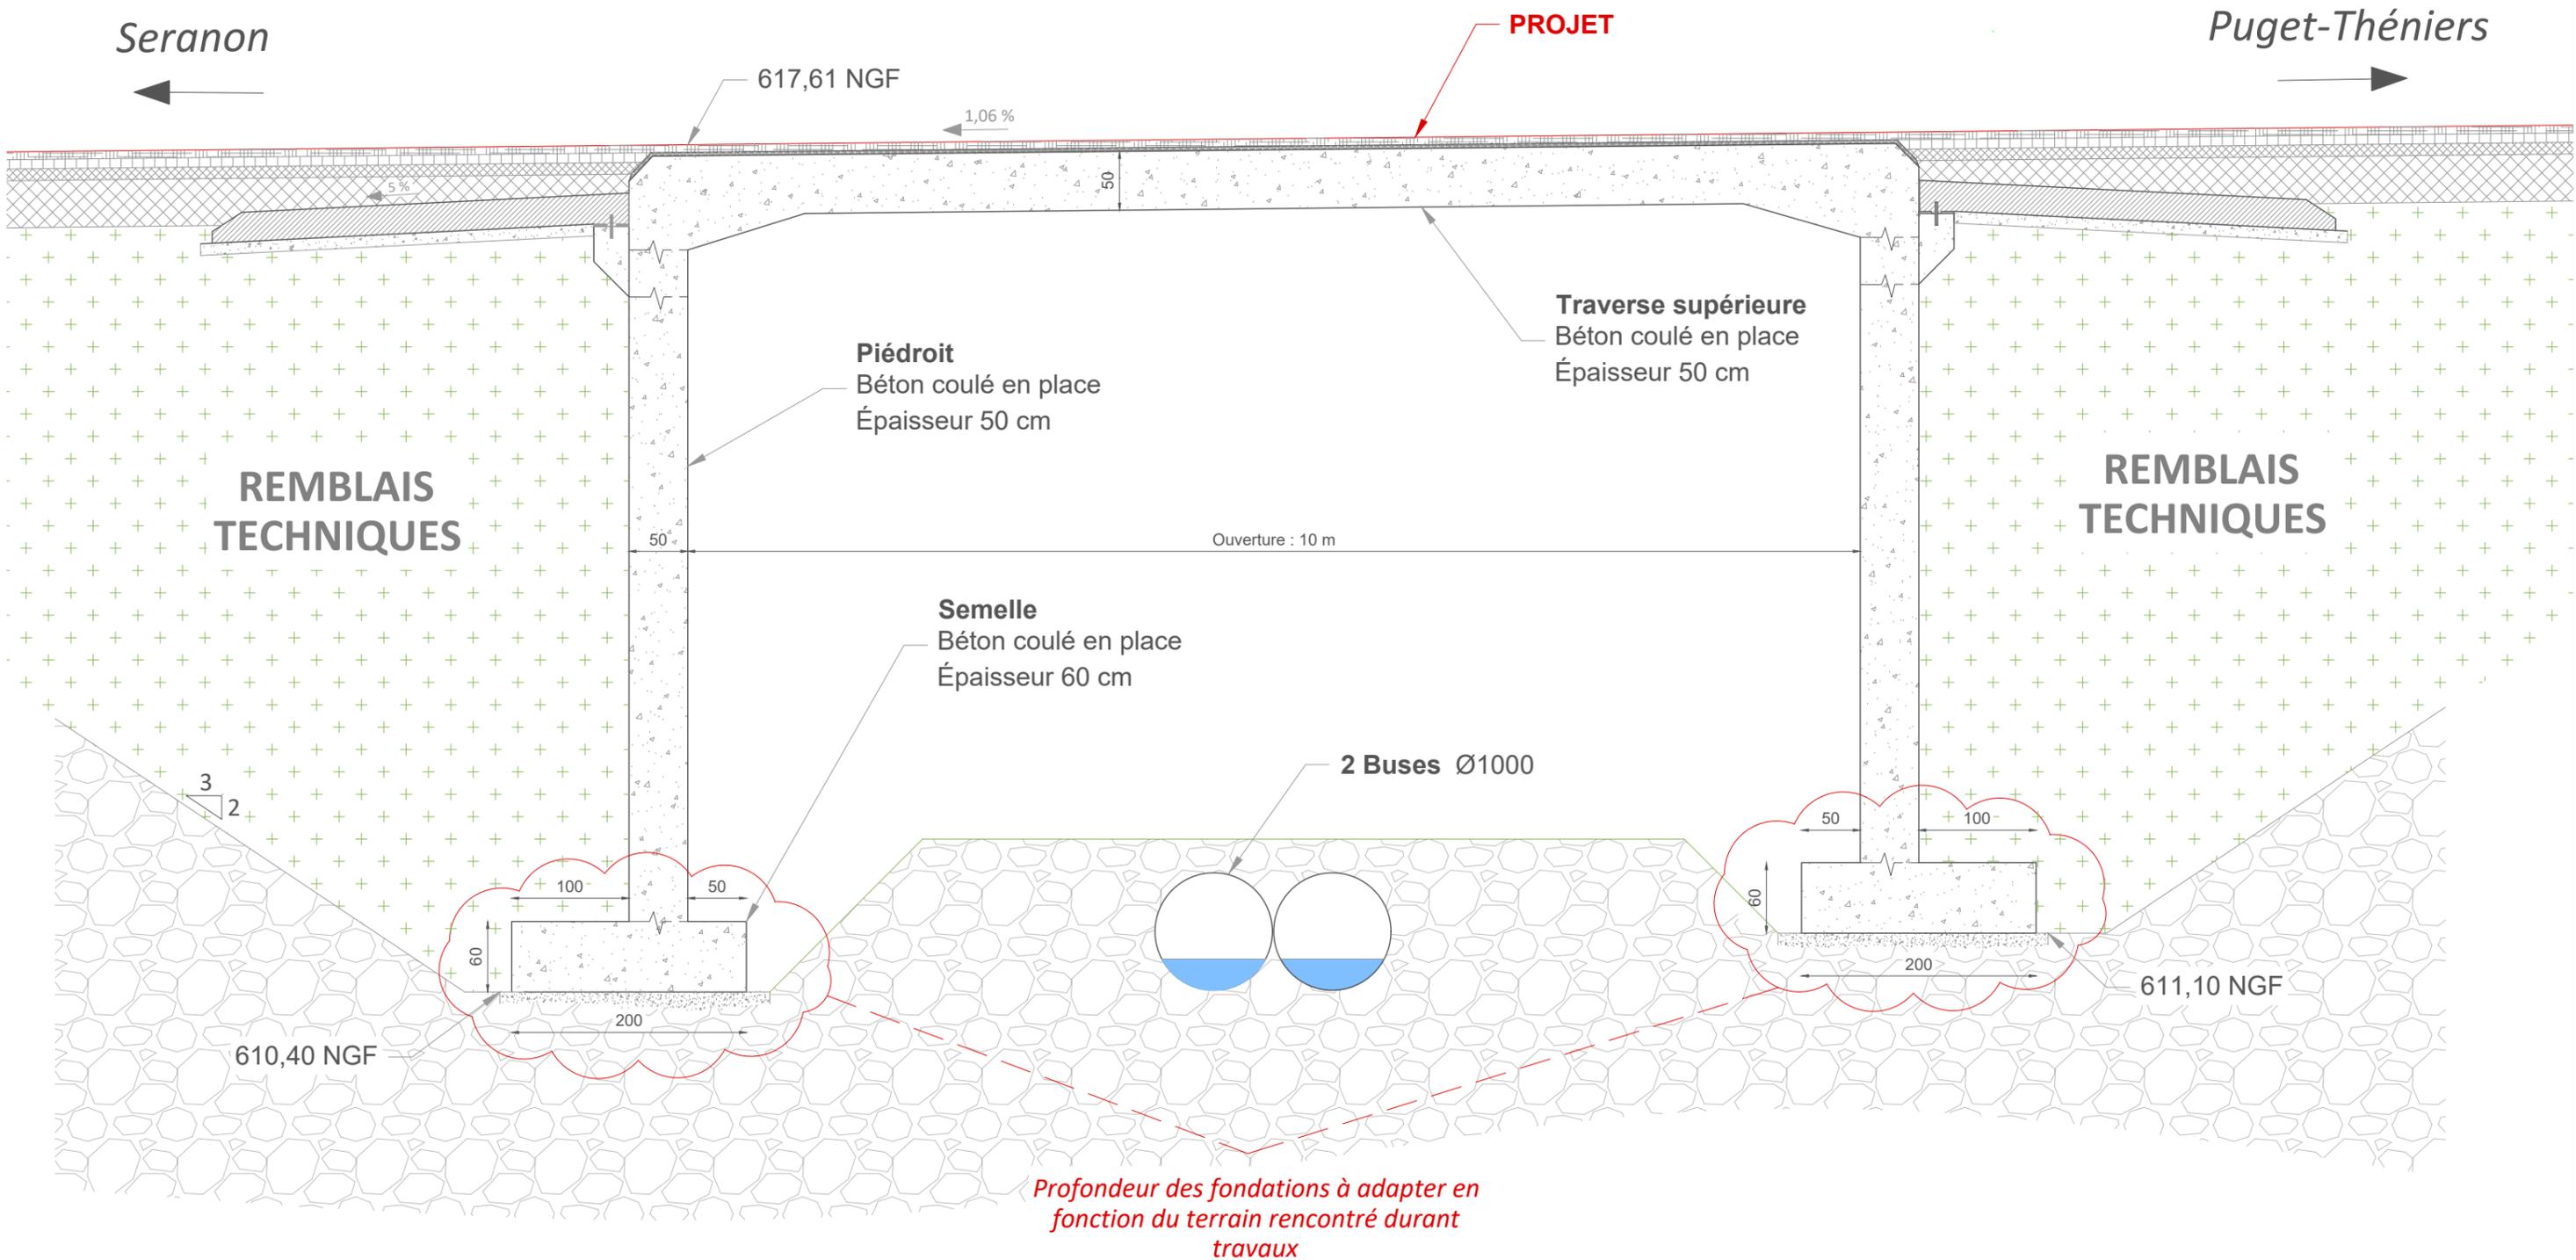
RD2211a - Vue en élévation

Coupe dans l'axe de la RD

Phase provisoire - Busage
