Reconversion des Silos de Gap en un complexe de commerces et bureaux – Gap (05)

Dossier de demande de dérogation au titre de l'article L.411-2 du Code de l'Environnement.

Version 1 – 15/12/2020

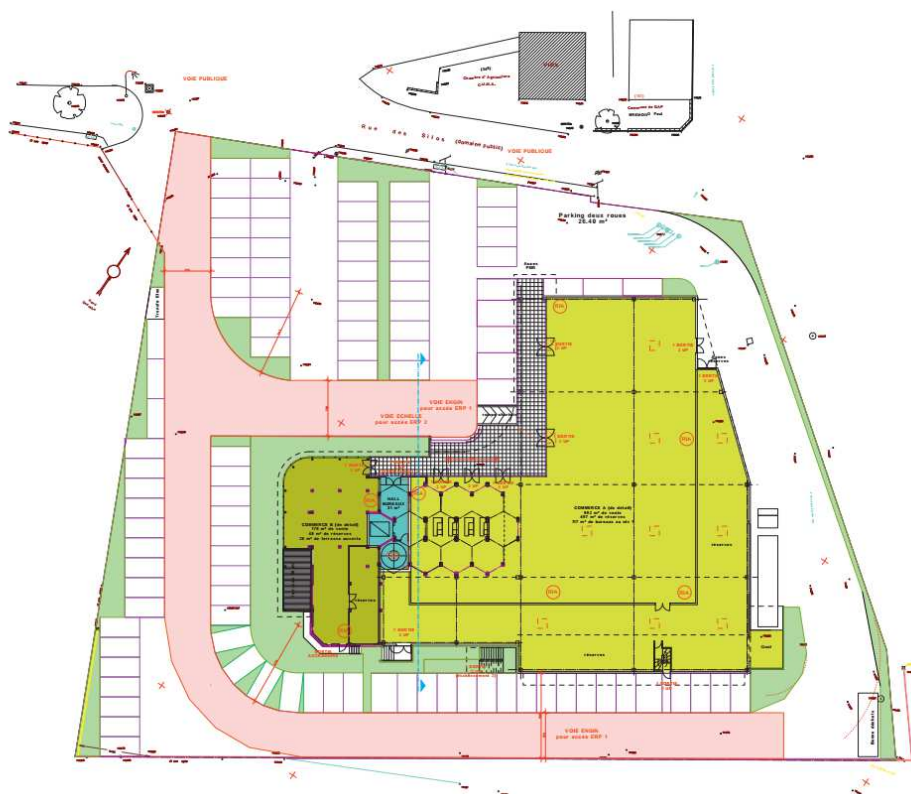
PLAN DU NIVEAU 0

Plan de coupe du niveau 0 du projet et son emprise au sol

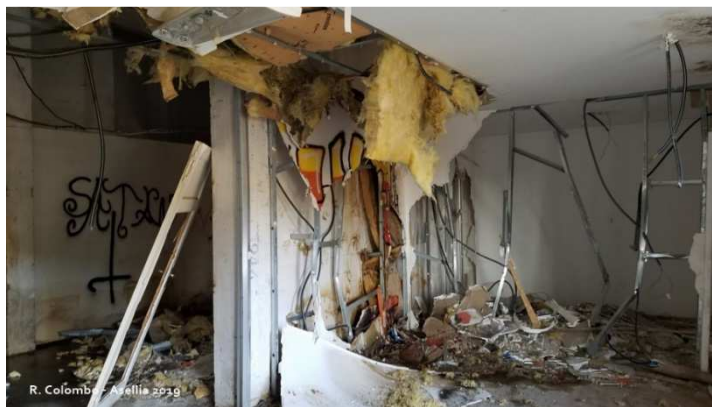
Intérieur des silos à l'abandon et présentant des risques d'effondrement

- ,l'un contribuant à répondre à la problématique de sécurité publique : plusieurs secteurs de ces bâtiments présentent un risque réel d'effondrement ou de chute et sont donc extrêmement dangereux pour la sécurité du site et de ses abords. La présence d'amiante y est également notée notamment en toitures ;
- l'autre de protection de la faune sauvage : l'abandon du site et son effondrement inévitable dans quelques années du fait de son ancienneté aurait du même coup détruit l'ensemble des sites de reproduction ou de repos des espèces concernées par la présente dérogation.

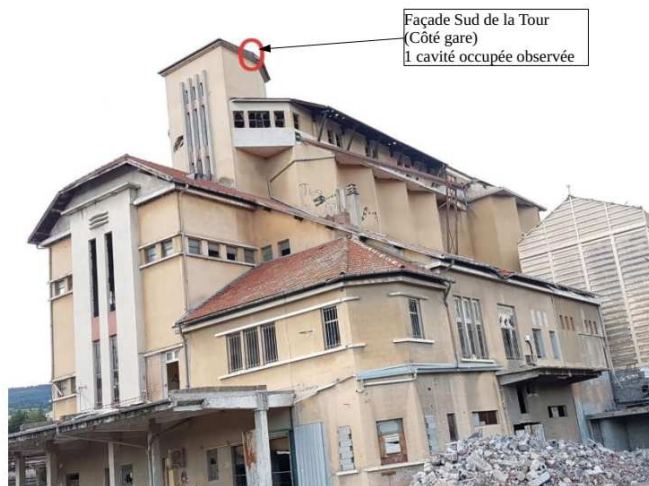
La colonie de martinets noirs présente sur le site des silos compte un total de 7 nids sur les 198 recensés par la LPO en 2020 sur la commune de Gap. L'ensemble de ces nids est situé dans les interstices au niveau de l'égout de la couverture de la tour de l'ascenseur du silo principal.

NB : le couple de martinets noirs utilise l'extrémité de l'arête comme entrée.

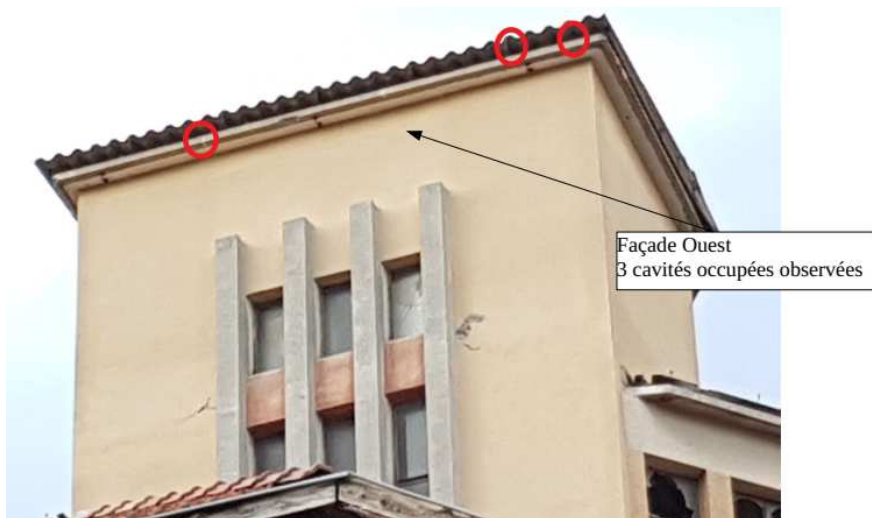
Quelques implantations de nids sur la tour de l'ascenseur du silo principal (voir annexe 2)

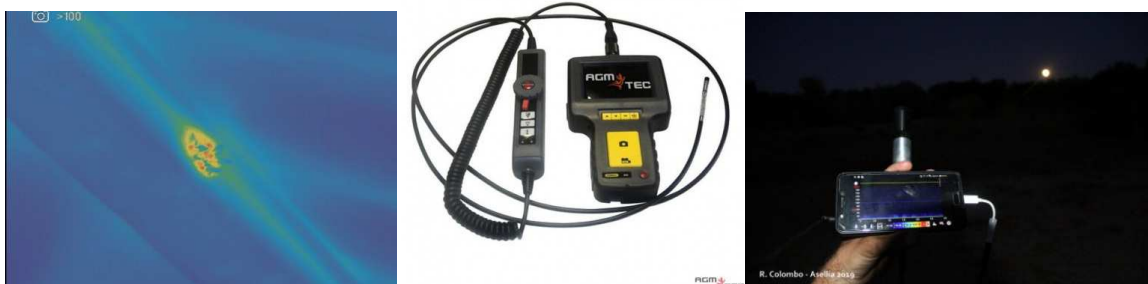
Oreillard à la caméra thermique, Endoscope professionnel. Ultramic couplé à Bat Recorder.

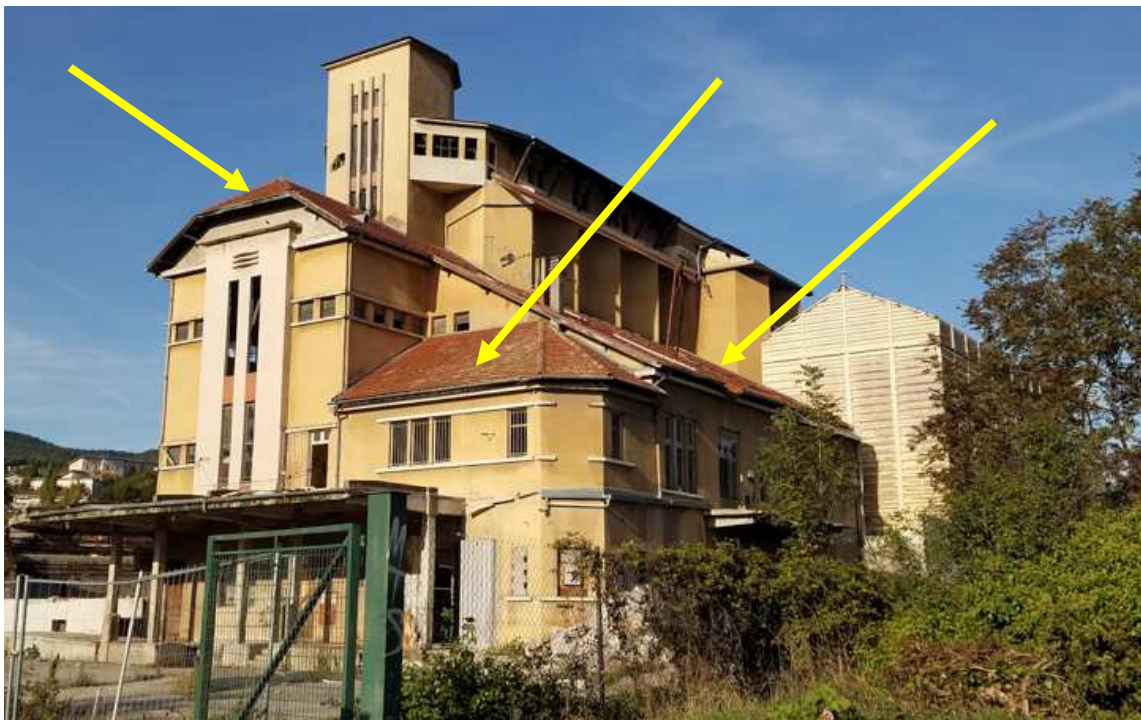
Les prospections crépusculaires ont quand a elles permises de démontrer la présence d'une vingtaine d'individu de Vespère de Savi utilisant les différents éléments externe du bâtiment (tuiles, corniches etc...) pour giter. Des individus de Pipistrelle de Kuhl et de Pipistrelle pygmée ont également été contactés de manière ponctuelle lors de cette écoute crépusculaire. Leur présence en gîte dans les bâtiments n'a pu être démontrée et n'est donc toutefois pas certaine.

Localisation des secteurs d'envol de Vespère de Savi – R. Colombo (Asellia)

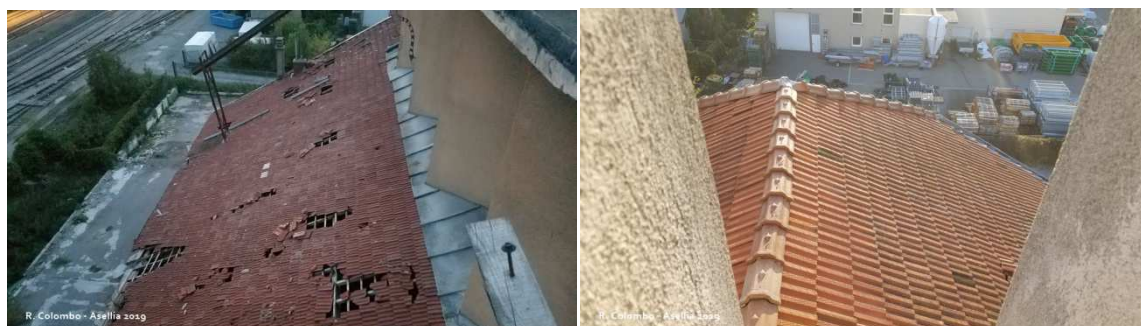
Éléments de toiture favorable pour les chiroptères en gîte

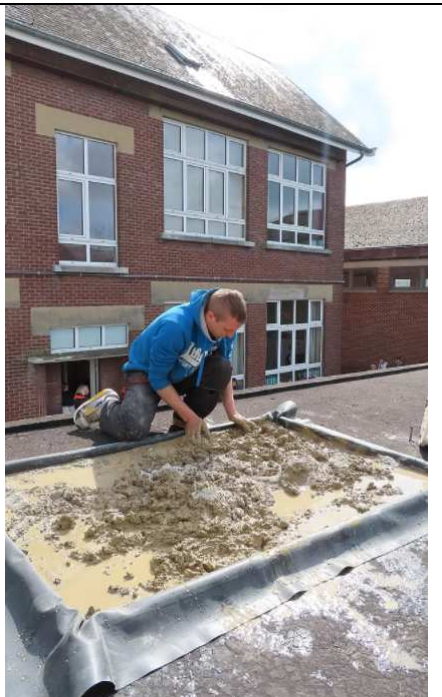
MR2	Mise en place de bacs à boues	
Objectif de la mesure	<p>Pour permettre une meilleure installation (plus rapide et efficace des hirondelles et martinets sur le site) une intégration de bac à boues semble intéressante les premières années. Cette installation permet en effet de fournir un substrat propice aux oiseaux afin de construire rapidement de nouveaux nids et augmenter le nombre de nichée réalisée et donc d'oisillons à l'envol.</p>	
Modalités techniques	<p>Afin de combler le besoin de ces espèces en matériaux de constructions et pour favoriser une réimplantation rapide de nouveaux nids, il est intégré au projet la disposition sur les différentes toitures terrasses non accessibles aux prédateurs du bâtiment, plusieurs bacs à boues garnis de terre argileuse ou limoneuse sans humus et prélevée lors du chantier. Un total de 2 bacs est prévu d'une superficie d'1m2 minimum sur 10 cm de profondeur. Ces derniers seront regarnis en avril si nécessaire et maintenu humide, sans pour autant être liquide, par des arrosages réguliers lors de la phase de construction des nids (avril/mai).</p>

Espèces bénéficiant de la mesure	<p>Ce dispositif est mis en place pour permettre un apport en substrat pour la construction des nids d'hirondelles de fenêtre et faciliter leur ré- installation.</p>	
Période de réalisation	<p>Durant l'ensemble de la phase travaux et pendant 3 ans après les travaux. Mars 2022/Mai 2025. Construction en mars 2022. Regarnissage début avril 2022/2023/2024/2025. Arrosage hebdomadaire si nécessaire en avril-mai 2022, 2023, 2024, 2025.</p>	
Cout de la mesure	<p>Construction : 1000 € Regarnissage : 300 € x 4 Arrosage hebdomadaire : 200 € x 32</p>	<p>Total : 8600 €</p>
Indicateur de suivi	<p><u>Indicateur de résultat</u> : Mise en place des 2 bacs à boues aux emplacement prévus <u>Indicateur d'efficacité</u> : Utilisation des bacs à boues par les hirondelles et retour à un nombre de nids construit supérieur à 100 sur le site.</p>

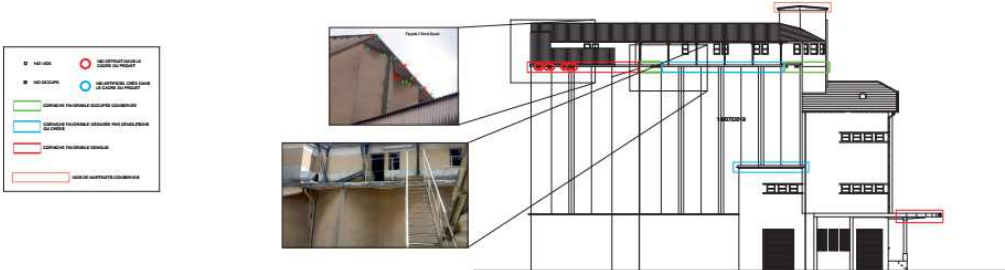
MR3	Dégagement de nouvelles de corniches	
Objectif de la mesure	<p>Les travaux prévoient de dégager plusieurs corniches sur le bâtiment principal lors de la destruction des bâtiments autour. Cela permettra donc d'augmenter le linéaire de corniches disponibles sur le site et donc les habitats favorables à la nidification des hirondelles.</p>	
Modalités techniques	<p>Plusieurs corniches situées au niveau du bâtiment principal, sont aujourd'hui inaccessibles pour les hirondelles du fait de la proximité directe de bâtiments construits plus récemment et empêchant l'accès à ces dernières pour nicher.</p> <p>La destruction de ces bâtiments devrait permettre un accès nouveau à ces corniches, et donc augmenter la longueur de corniche favorable pour la nichée des hirondelles.</p>

<p style="text-align: center;">FACADE NORD - ETAT DES LIEUX</p>	
Espèces bénéficiant de la mesure	<p>Hirondelles de fenêtre</p>

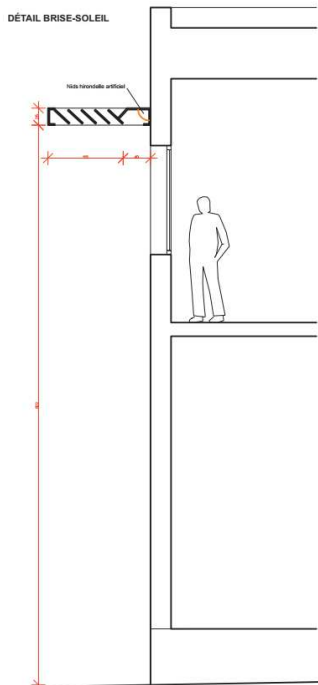
MR4	Mise en place de brises soleil et auvents sur galerie	
Objectif de la mesure	Ces mesures doivent permettre la création d'habitats favorables à la nidification des hirondelles de fenêtre.	
Modalités techniques	<p>Afin de favoriser l'implantation des hirondelles plusieurs mesures sont intégrées au projet. La création de brises soleil ainsi que d'auvents sur galerie permettront de créer un débord facilitant l'implantation de nouveaux nids d'hirondelles. De plus, il est prévu, comme le montre le schéma ci-contre, de laisser un espace suffisant au sein des brises soleil afin de pouvoir y implanter des nids artificiels. 28 mètre linéaire de brise soleil ainsi que 105 mètre linéaire d'auvent sur galerie sont prévus dans le projet.</p>

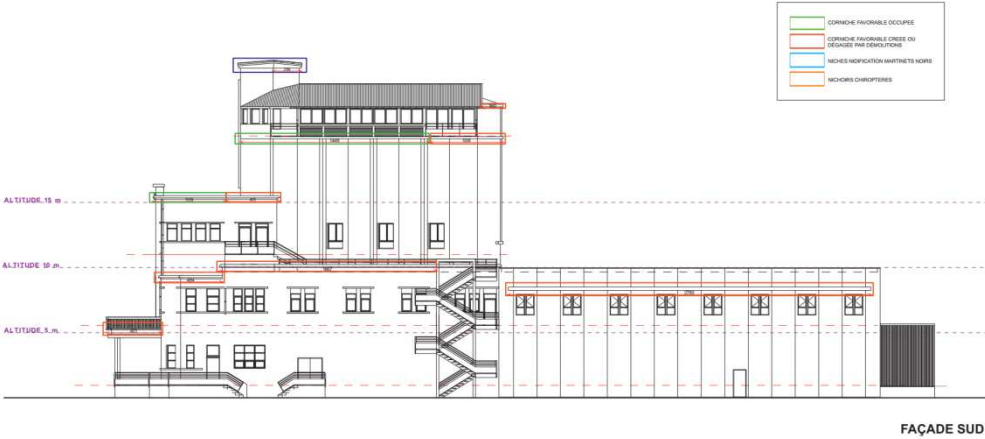
MC1	Création de nouvelles corniches favorables à la nidification des hirondelles	
Objectif de la mesure	Il est prévu lors de la réalisation de projet de dégager créer de nouvelles corniches aux dimensions favorables à l'installation de nids d'hirondelles.	
Modalités techniques	<p>La création de nouvelles corniches sont prévus dans la réalisation du projet. Ces dernières doivent répondre aux exigences écologiques de l'espèce sur site. Elles devront donc être implantées le plus possible à une hauteur supérieure à 10m quand cela est possible et feront une largeur de minimum 20 cm. Un total de 146,5 mètres linéaires de nouvelles corniches est prévu et se devra d'être respecté au minimum.</p>

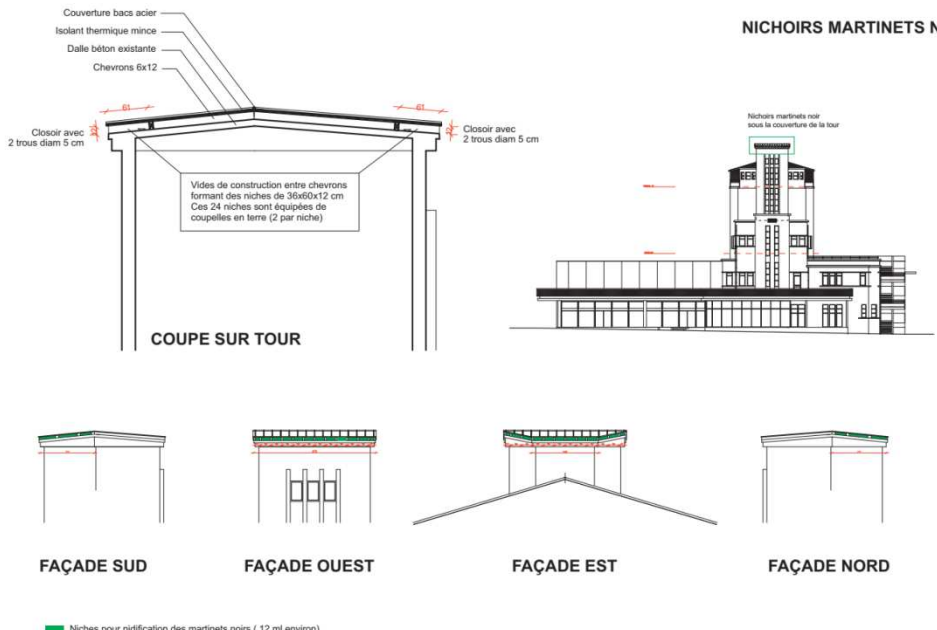
MC 3	Création de nouveaux sites de nidifications pour les Martinets
Objectif de la mesure	L'objectif de cette mesure est d'augmenter la capacité d'accueil des bâtiments vis-à-vis du Martinet noir en proposant des aménagements spécifiques lors de la réfection d'une partie des toitures
Modalités techniques	<p>Lors de la pose de la nouvelle toiture de la tour, un dispositif de réhausse est prévu afin d'augmenter de manière importante la potentialité d'accueil du bâtiment vis-à-vis du Martinet noir. Ainsi, un vide de construction de 12cm sera laissé afin de former des niches favorables au Martinet noir. Ces 24 niches d'un volume de 36 x 60 x 12 cm seront équipées de closoirs doublement percés à 5 cm en leur extrémité afin de créer 2 entrées pour le Martinet noir.</p>

Cette absence de chiroptères en gîte dans les bâtiments est sans doute à mettre en relation avec l'abandon très récent du bâtiment, le contexte urbain de sa localisation, la présence de chats (espèce prédatrice importante des chauves-souris) ainsi que de nombreuses nichés de pigeons, localisés dans la toiture lors de nos prospections.

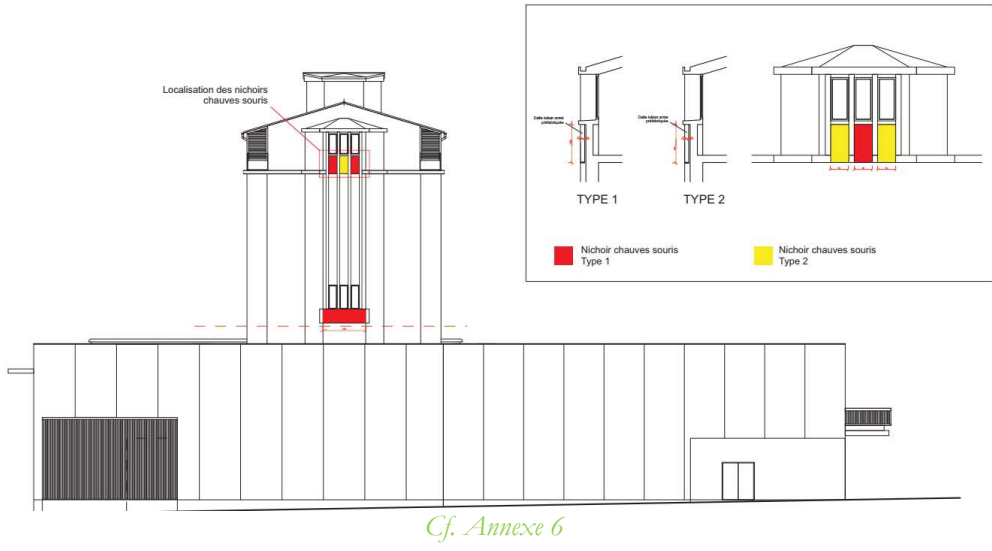
<p>MC 4</p>	<p>Création de gîtes à chiroptères intégrés</p>
<p>Objectif de la mesure</p>	<p>L'objectif de cette mesure est de créer de nouveaux gîtes à chauves-souris</p>
<p>Modalités techniques</p>	<p>Deux types de gîtes à chiroptères seront intégrés à la façade du bâtiment principal.</p> <ul style="list-style-type: none"> • Le premier (type 1) adapté aux pipistrelles (Vespère de Savi, Pipistrelle de Kuhl, Pipistrelle commune) sera fait d'une dalle de 13 cm d'épaisseur pour 100 cm de long en béton armé préfabriquée et laissera un interstice de 2 cm contre la paroi. • Le deuxième (type 2), adapté au Molosse de Cestoni, d'une épaisseur de 11 cm pour 100 cm de longueur et avec un interstice de 4 cm. <p>Ces gîtes seront disposés directement contre le mur afin de conserver une inertie thermique suffisante et nécessaire aux chiroptères (inertie de la dalle béton côté extérieur, inertie du bâtiment en béton côté intérieur). Aucun débord ne sera placé sous les gîtes afin de faciliter l'envol des chauves-souris.</p> <p>Les gîtes sont prévus à deux niveaux :</p> <p>A 19m de haut : un de type 1 d'une largeur de 50 cm à 19m de haut et deux de type 2 de largeur 50cm.</p> <p>A 10m de haut : un de type 1 et d'une largeur de 2,5m.</p> <p>Ils seront au niveau de la face ouest de la tour comme indiqué dans le schéma ci-dessous.</p>

Les prospections diurnes réalisées en journée depuis l'intérieur des bâtiments n'ont pas permis de mettre en évidence la présence de chiroptères. Aucun indice concret (guano notamment) n'a pu être découvert malgré des potentialités très importantes en gîte (nombreuses fissures, parpaings troués, pièces abandonnées et sombres, charpente et combles accessibles etc...).

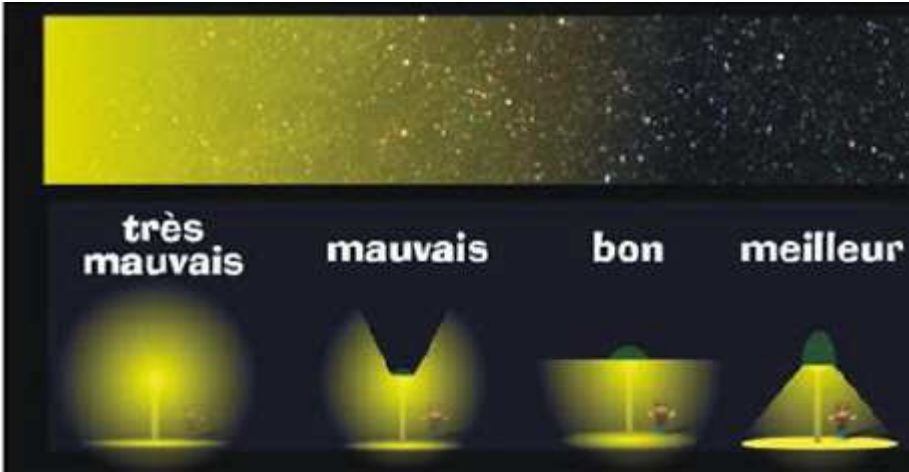
MA4	Limitation des pollutions lumineuses en phase d'exploitation	
Objectif de la mesure	Réduire les pollutions lumineuses impactant les territoires de chasse des chiroptères mais également leurs gîtes ou leurs corridors de vol,	
Modalités techniques	<p>L'éclairage du site en phase d'exploitation sera adapté de façon à supprimer/réduire les perturbations sur les espèces présentes, et notamment les chiroptères. Ainsi et sauf dispositif réglementaire, nous préconisons :</p> <ul style="list-style-type: none"> • pas d'éclairage des espaces verts sauf dans le cadre de lieu de passage. Dans ce cas : détecteur de présence, orientation des réflecteurs vers le sol et abat-jour intégralement occultant ; • proscription de d'éclairage de couleur blanc ou bleu au bénéfice d'un éclairage ambré (~1700K) moins impactant pour la biodiversité ; • extinction totale du site entre 01h00 et 07h00 et si besoin mis en place d'éclairage à détecteurs de présence/minuteurs pour les piétons.

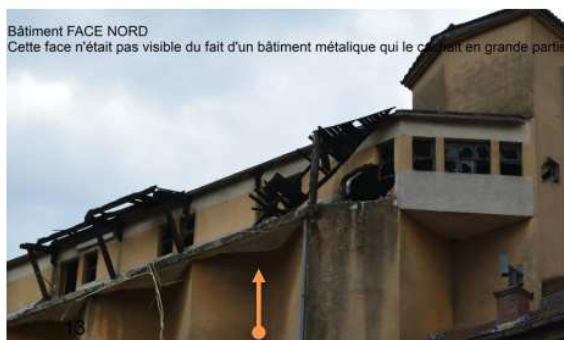
Répertorié par Corinne n° 15 = 1 nid habité le 29/06 (non vu le 15/06)

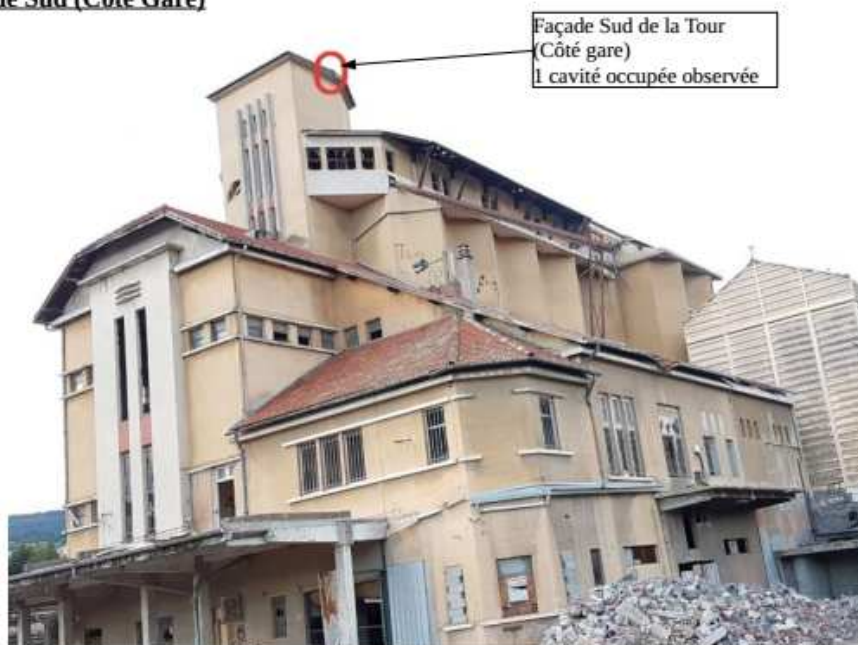
Façade Sud de la Tour
(Côté gare)
1 cavité occupée observée

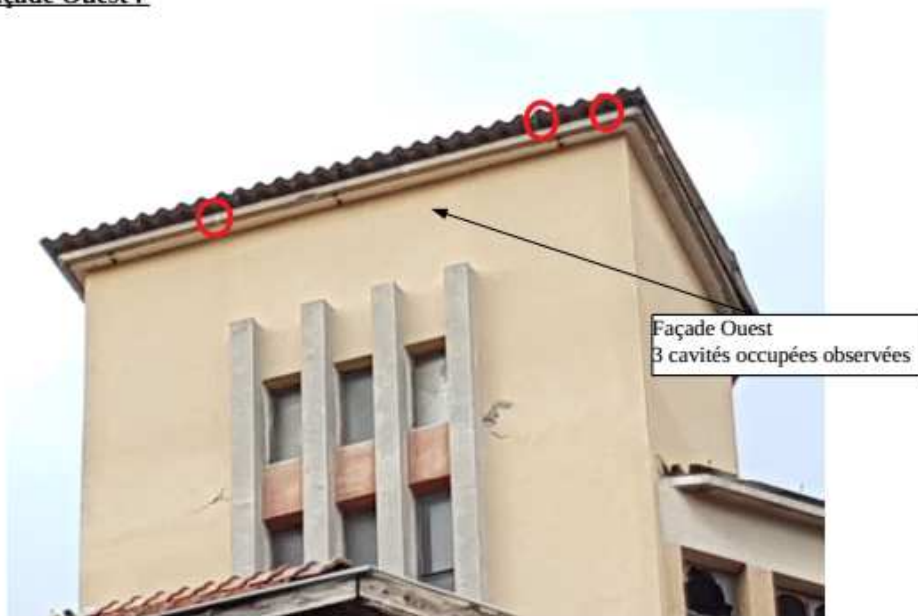
Détails de la façade Ouest :

Nidification de martinets noirs
en façade Sud et de
bergeronnettes grises en façade
Nord
