Restauration de l'Aqueduc de Roquefavour

Ventabren et Aix-en-Provence (13)

Dossier de demande de dérogation au titre de l'article L.411-2 du Code de l'Environnement.

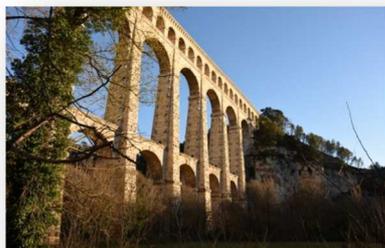
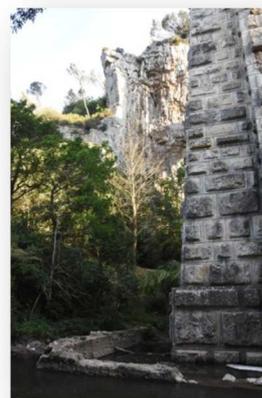
Aqueduc de Roquefavour, disjoints dans une pile de pont, falaises et arbres remarquables à proximité de l'aqueduc © R. Colombo- Asellia

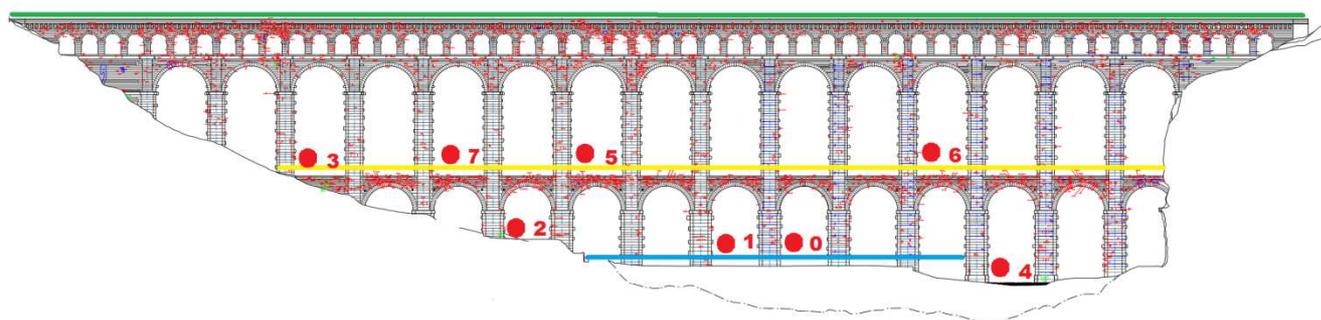
Localisation des nuits d'écoute

Du fait de la nature particulière de cette étude (ouvrage vertical), les cartes des prospections (point d'écoute, transects et lieux de capture) ne sont pas présentés sur plan (2D) mais sur des coupes de l'ouvrage (cf. coupes ci dessous).

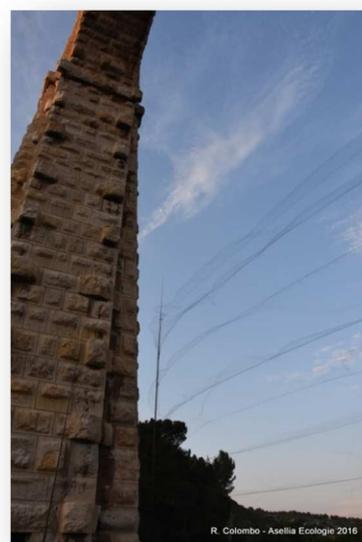
Localisation des points de capture

Trois sessions de capture au filet ont été réalisées, la première au dessus de l'Arc, sous l'Aqueduc, les deux autres sous deux arches du tablier inférieur.

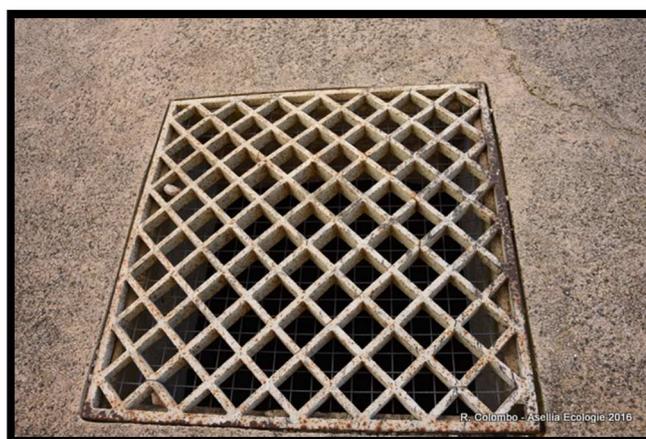
Le tablier inférieur de l'Aqueduc présentant des caissons creux, potentiellement favorables aux chiroptères mais aujourd'hui non accessibles (présence de grilles), il a été décidé de poser durant la saison estivale (juin-septembre) des capteurs de température à l'intérieur de 2 de ces caissons. L'objectif a été ici d'évaluer les variations de température au sein de ces caissons afin d'en évaluer l'intérêt potentiel vis-à-vis des chiroptères. Ces thermo-boutons ont enregistré une mesure de température toutes les deux heures.

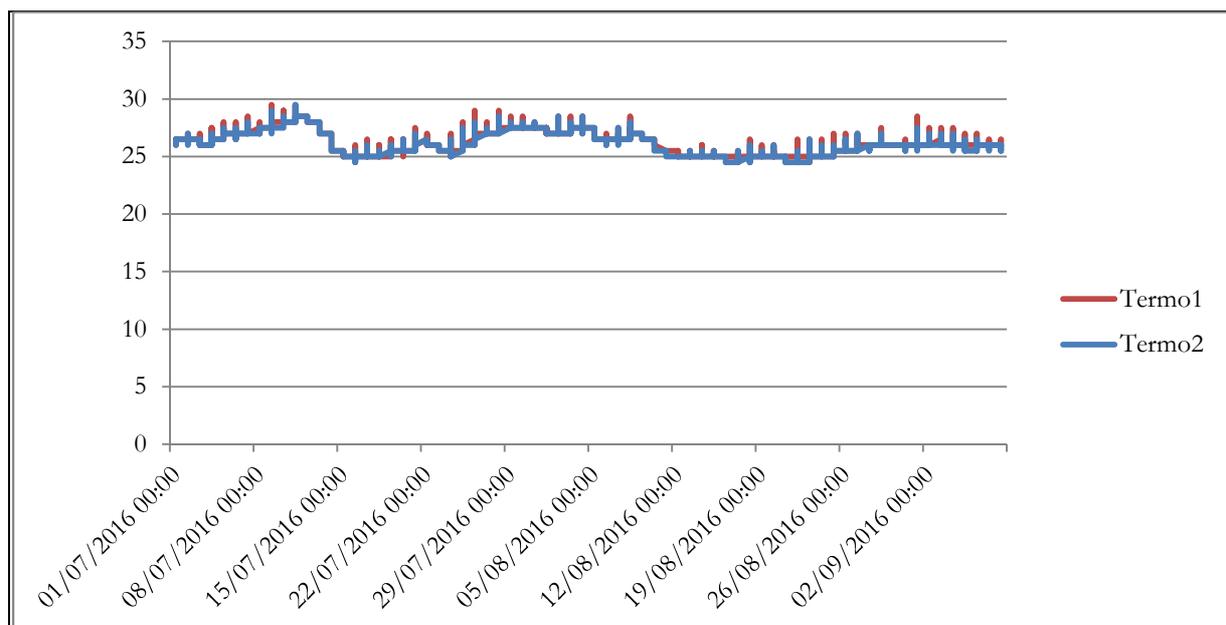
Les deux thermo enregistreurs disposés entre les mois de juillet et septembre au sein des caissons présentent des résultats tout à fait similaires. Avec 26,3°C, la température moyenne est relativement chaude, varie très peu (écart type de 1,0°C) et présente une maximale à 29,5°C et une minimale à 24,5°C.

Dans le même temps les températures à l'extérieures de l'aqueduc ont été différentes avec une moyenne de 24,5°C, une maximale de 38,2°C et une minimale de 9,2°C.

Cette température moyenne chaude (plus de 25°C) et cette très faible variation thermique entre le jour et la nuit est extrêmement favorable aux chiroptères en gîte et plus particulièrement lors de la reproduction.

L'Aqueduc semble donc d'un point de vue thermique extrêmement potentiel et favorable pour l'accueil de chiroptères en gîte.

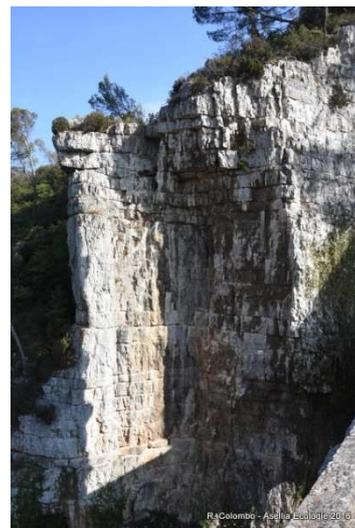
La falaise présente au droit de l'aqueduc en rive droite de l'Arc n'a pu faire l'objet de prospection sur corde ; néanmoins des points d'écoute visuels et acoustiques en début de nuit ont été réalisés depuis le pied de falaise et depuis le tablier inférieur de l'Aqueduc. Aucune colonie importante ne semblait présente au sein de cette falaise en 2016, néanmoins un individu d'Oreillard gris et un de Sérotine commune semblent être sortis en début de nuit de l'une des nombreuses fissures présentes dans la falaise.

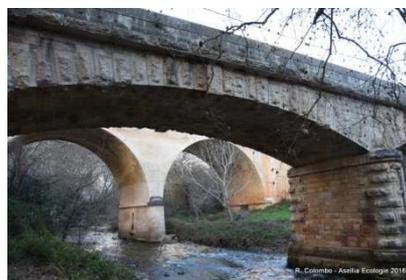
Les ponts présents à proximité de l'aqueduc ont systématiquement été prospectés. Ils ne présentent pas de disjointements ou cavités favorables aux chiroptères.

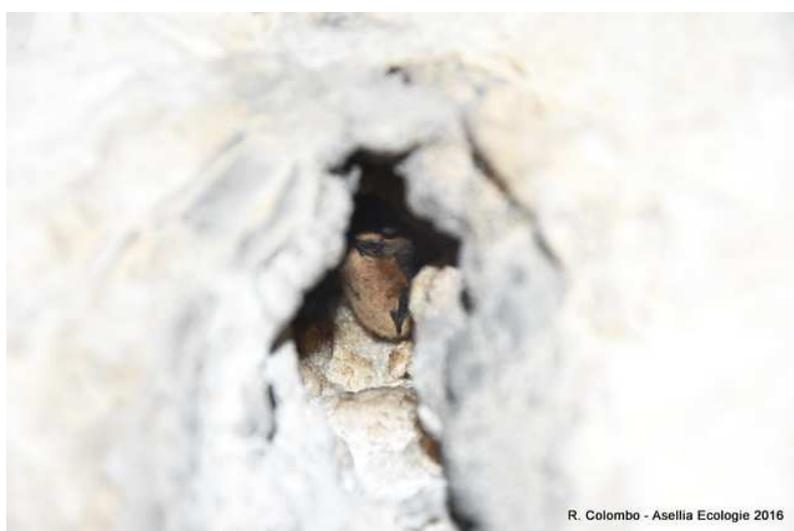
Deux individus de Pipistrelle commune observés dans un désordre au niveau du tablier inférieur. © R. Colombo – Asellia 2016

Lors de cette étude, deux individus de Pipistrelle commune le 08/09/2016 ainsi qu'un individu le 01/07/2016 ont pu être observés dans deux fissures ou « désordres » situés au niveau du tablier inférieur. Par ailleurs, lors des transects réalisés le 1^{er} juillet, 2 Séroline commune, 2 Pipistrelle commune ainsi que 5 chiroptères indéterminés ont pu être observés sortant de différentes fissures situées au niveau des hautes voûtes sous le tablier intermédiaire

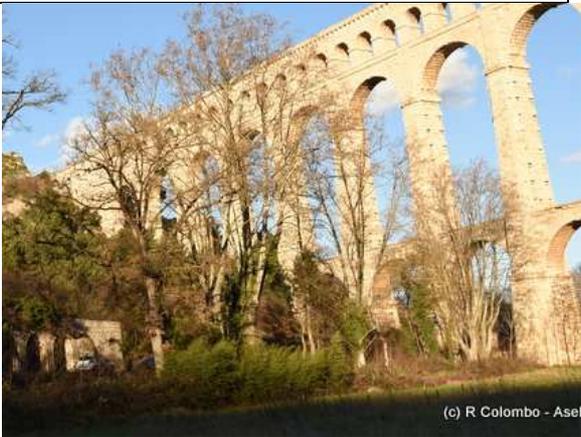
ME 2	Non coupe des arbres remarquables bordant la D65	
Objectif de la mesure	L'objectif de cette mesure est de limiter l'impact de la coupe des arbres remarquables bordant la D65.	
Modalités techniques	Les 4 platanes vieux de 150 ans bordant la D65 et inscrit au PLU de Ventabren devront être préservés durant la phase chantier.

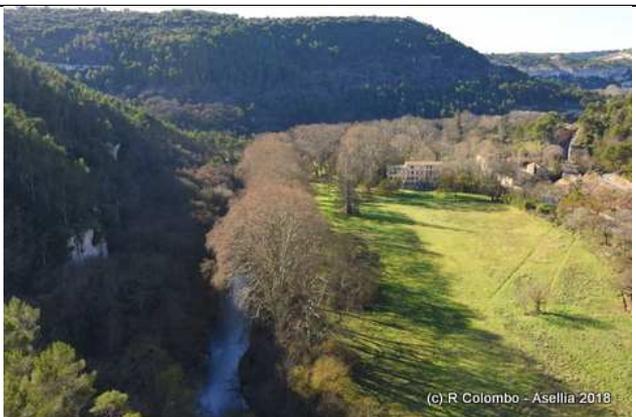
MR 7	Adaptation de l'échafaudage au niveau de l'Arc	
Objectif de la mesure	Maintien de la fonctionnalité du corridor écologique de l'Arc durant la phase de travaux.	
Modalités techniques	Maintien de la fonctionnalité de l'Arc et de sa ripisylve durant l'ensemble de la phase chantier (absence de lumière, absence d'échaffaudage plein dans un rayon de 3 m autour du cours d'eau). Non abbatage du premier rideau d'arbre en ripisylve.

OP6, OP7, OP8	Destruction ou emmurage d'individus en gîte ; Altération de la fonctionnalité du site ;		MR 3 : Adapter le calendrier du chantier aux enjeux écologiques	
	Vespère de Savi – <i>Hypsugo savii</i> / Pipistrelle pygmée - <i>Pipistrellus pygmaeus</i>	Faible	OP2, OP3, OP4, OP5, OP6, OP7, OP8	Dégradation d'habitats ; Intoxication directe d'individus au gîte ; Destruction de gîtes de transit ; Destruction ou emmurage d'individus en gîte ; Altération de la fonctionnalité du site ;	Modéré	MR4 : Phaser le calendrier des travaux sur plusieurs années MR5 : Mise en place d'un dispositif d'effarouchement spécifique en amont des travaux	Faibles
	Petit murin – <i>Myotis blythii</i> / Minoptère de Schreibers - <i>Miniopterus schreibersii</i>	Faible	OP2, OP3, OP4, OP5, OP6, OP7, OP8	Dégradation d'habitats ; Intoxication directe d'individus au gîte ; Destruction de gîtes de transit ; Destruction ou emmurage d'individus en gîte ; Altération de la fonctionnalité du site ;	Fort	MR7 : Adaptation de l'échafaudage au niveau de l'Arc	Modérés

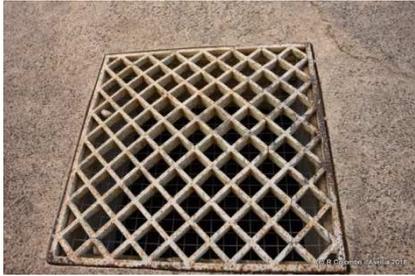
<p><i>(grille actuelle empêchant l'accès aux chiroptères)</i></p>	<p>Principe de modification de grille d'accès à la chambre d'elegissement</p>
