## **Dossier de demande de dérogation pour la destruction de sites de reproduction ou d'aires de repose d'espèces animales protégées et/ou de destruction d'espèces animales et végétales protégées**

### **Projet de rehaussement et confortement de la digue de la Frayère – Société des aéroports Nice Côte d'Azur / Aéroport Cannes Mandelieu**

**Novembre 2016 – Indice D**

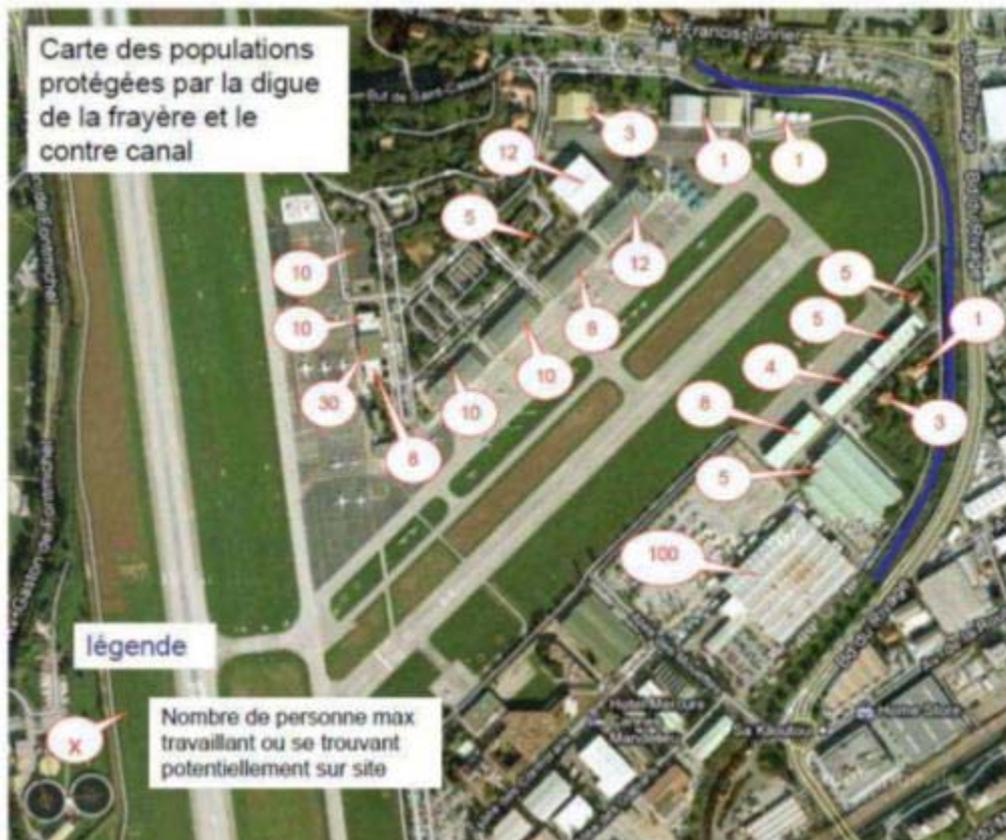
Les inondations sont dues aux débordements de la Grande Frayère mais également du contre-canal. Les crues sont soudaines et violentes (temps de concentration de quelques heures), ce qui les rend particulièrement dangereuses. Le secteur de l'aéroport est fortement urbanisé avec de nombreux commerces et des activités. La population totale estimée dans la zone protégée est de 251 personnes.

Figure 2 : Population concernée par la zone protégée (EDD SAFEGE 2013)

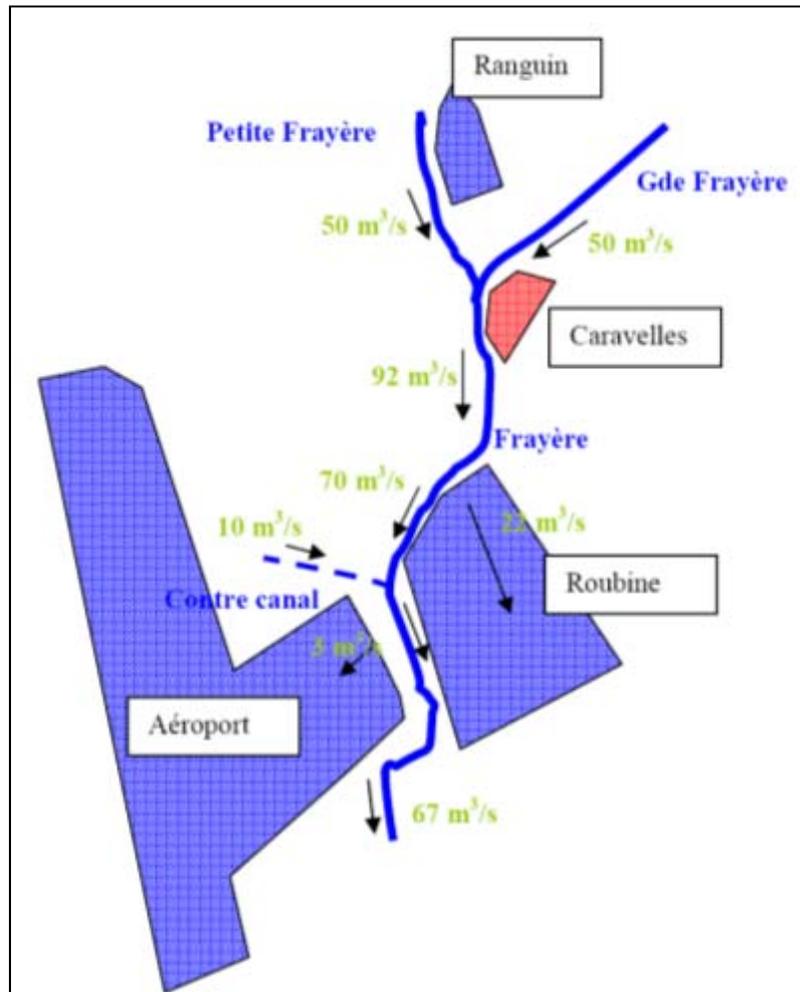
Le synoptique ci-après propose la répartition des débits en crue centennale à l'état actuel, telle qu'elle a été retenue dans les études IPSEAU portant sur la Frayère et les études du PPRI de la basse vallée de la Siagne, et présente ainsi la dynamique d'inondation du secteur de l'aéroport décrit dans le rapport de présentation (résumé des études préalables) du document de PPRI de la basse vallée de la Siagne (EDD SAFEGE 2013).

Figure 3 : Répartition des débits en crue centennale à l'état actuel (EDD SAFEGE 2013)

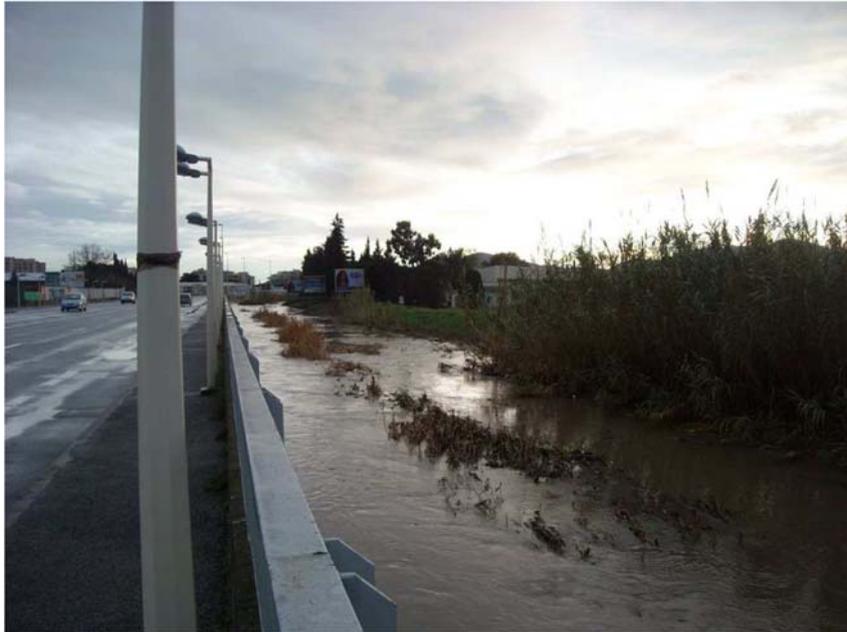
Figure 4 : Frayère en crue le 16.12.2008 aux abords de l'aérodrome

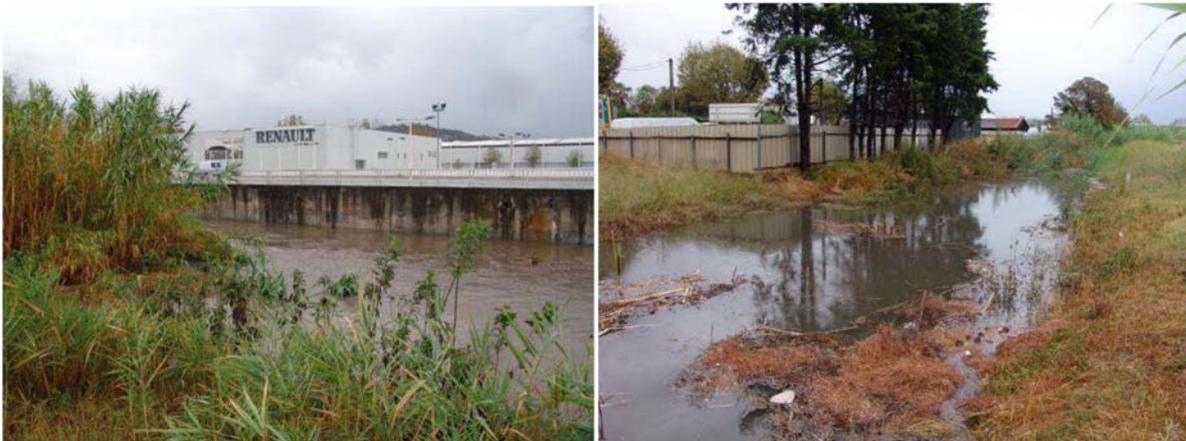
Figure 5 : Frayère et contre-canal le 15.09.2009

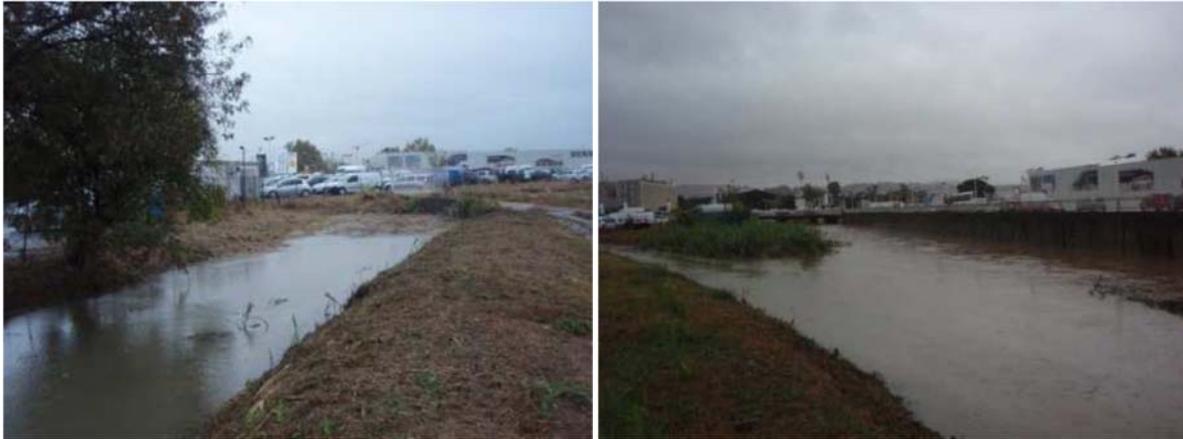
Figure 6 : Crue de Novembre 2011

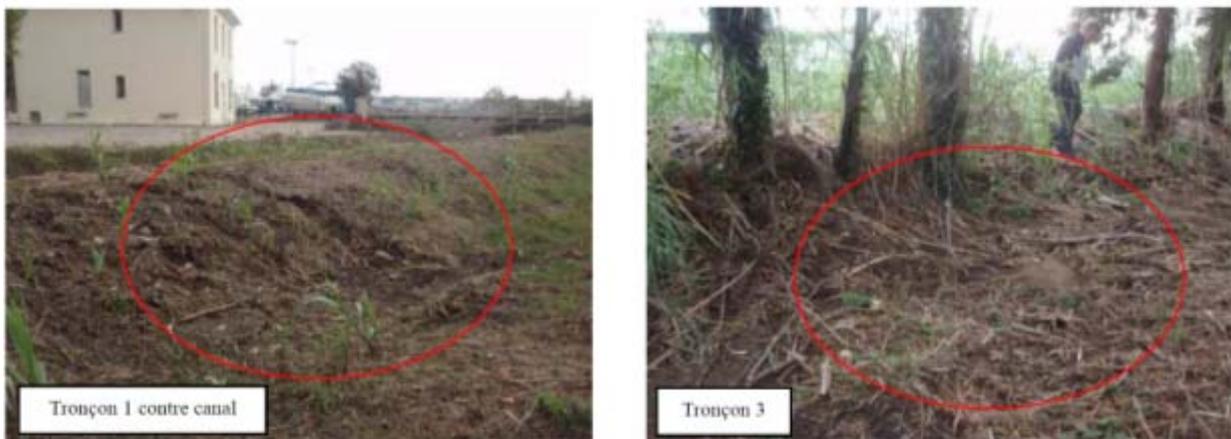
La visite post-crue a permis de constater plusieurs zones de surverse ayant conduit à des démarrages de phénomène d'érosion régressive. La plateforme en rive gauche du contre canal a été inondée de près de 20 cm d'eau.

Figure 7 : Crue de Novembre 2011 – visite post-crue

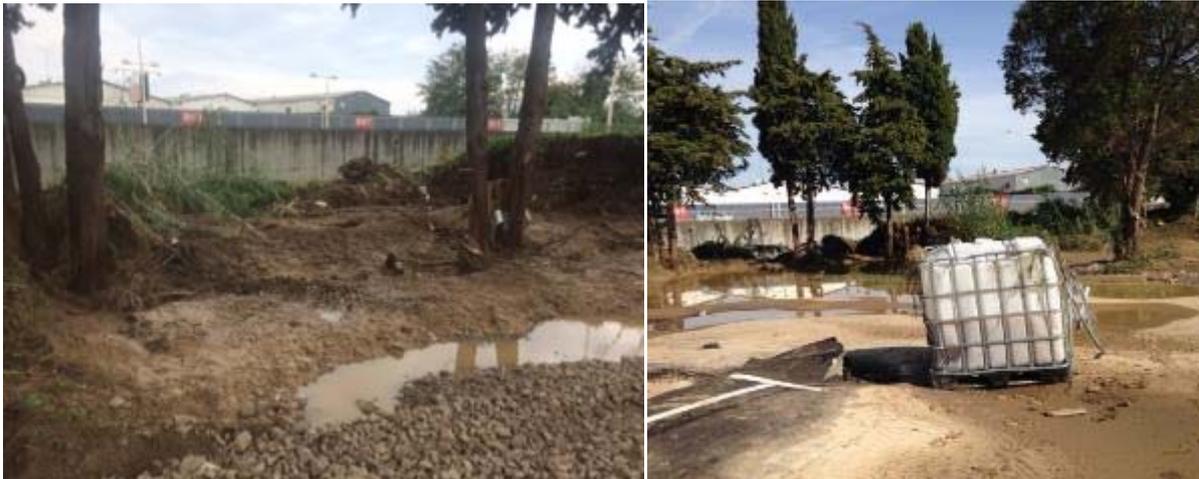
Figure 8 : Frayère le 4.10.2015

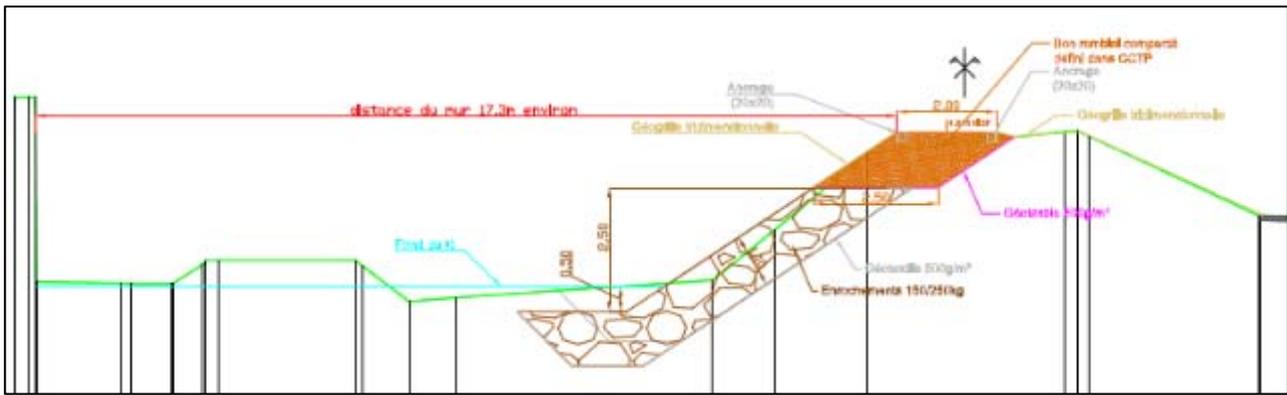
Ci-dessous la coupe de principe du rabaissement des enrochements.

Figure 9 : Profil 51 digue de la Frayère – Enrochements rabaissés de 50 cm sous le lit ICTP/DCE 2016

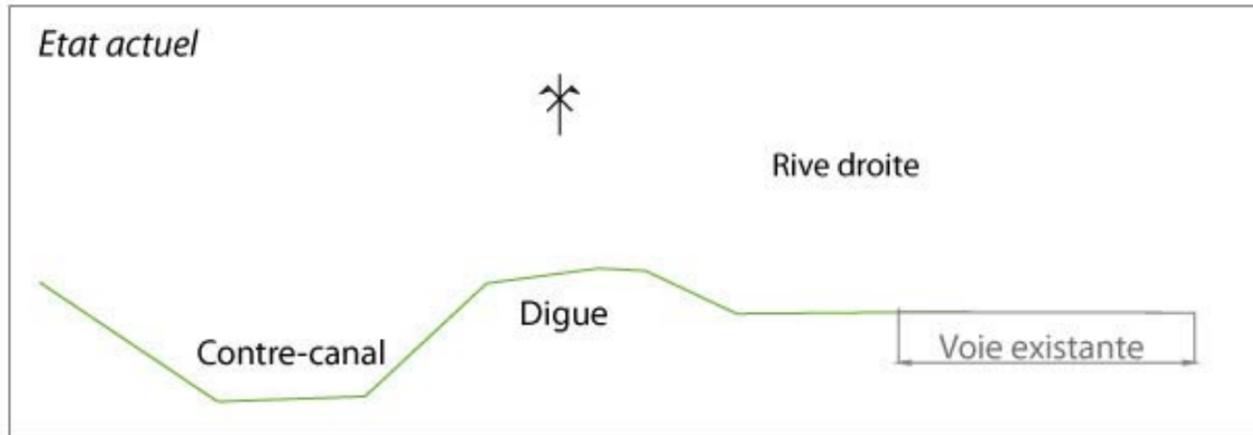
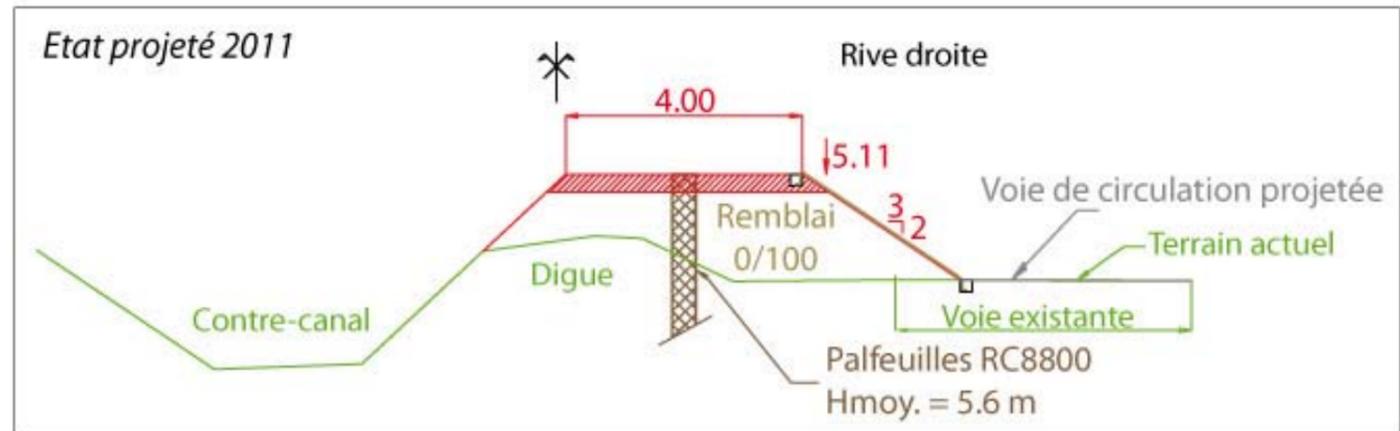
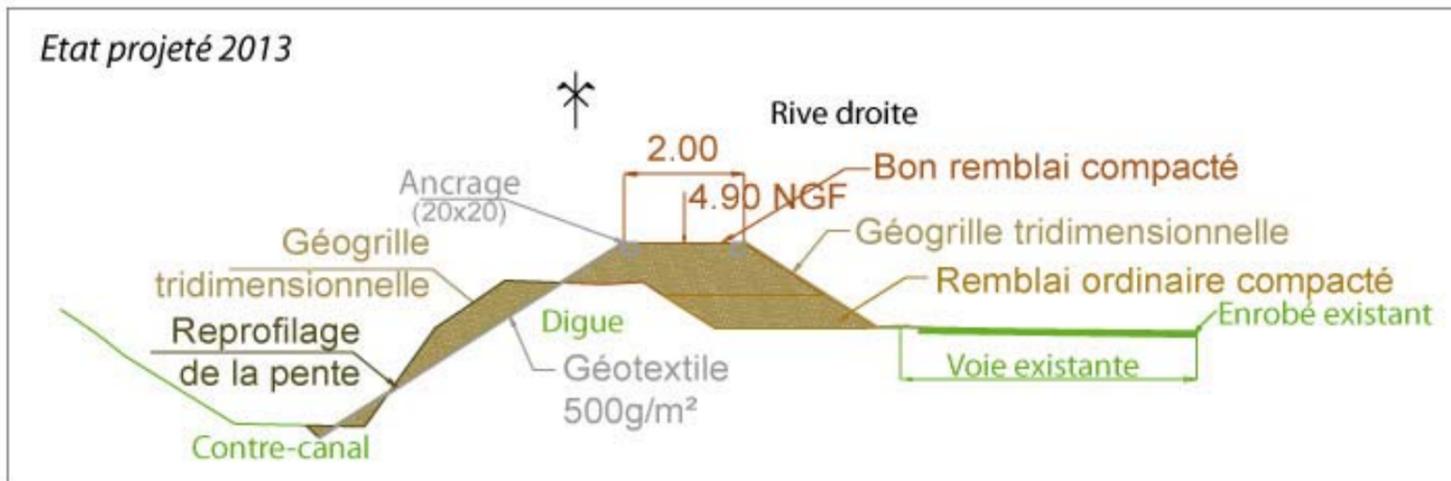
### Digue du Contre-canal - Etat actuel / Evolution du projet de réhausse et de confortement

Sources - Plan topo et AVP 2011 SAFEGE + PRO 2013 IC.tp

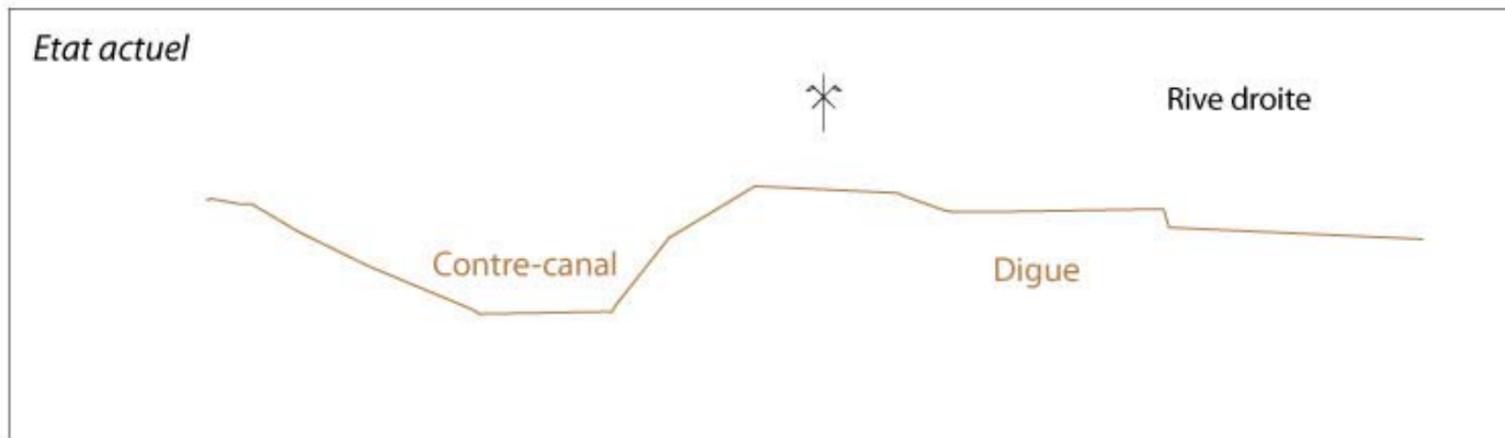
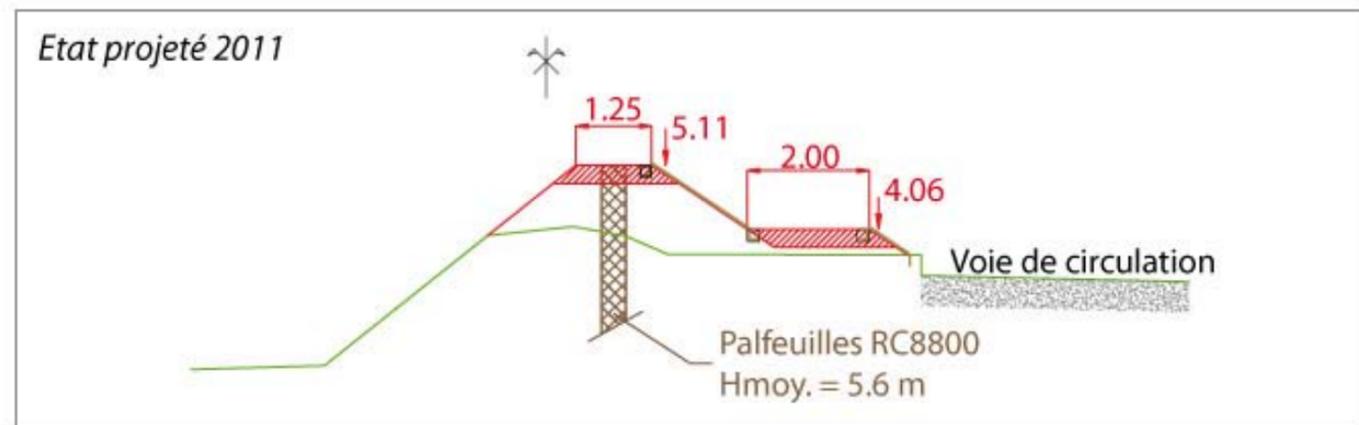
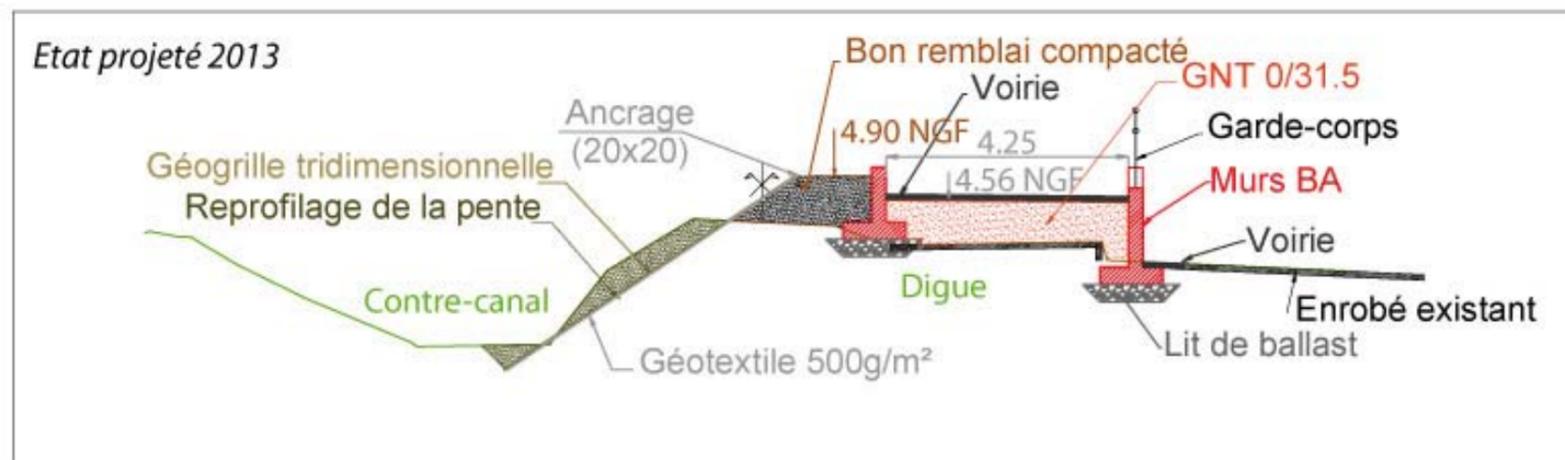
### Digue du Contre-canal - Piste d'accès parking - Etat actuel / Evolution du projet de réhausse et de confortement

Sources - Plan topo et AVP 2011 SAFEGE + PRO 2013 IC.tp

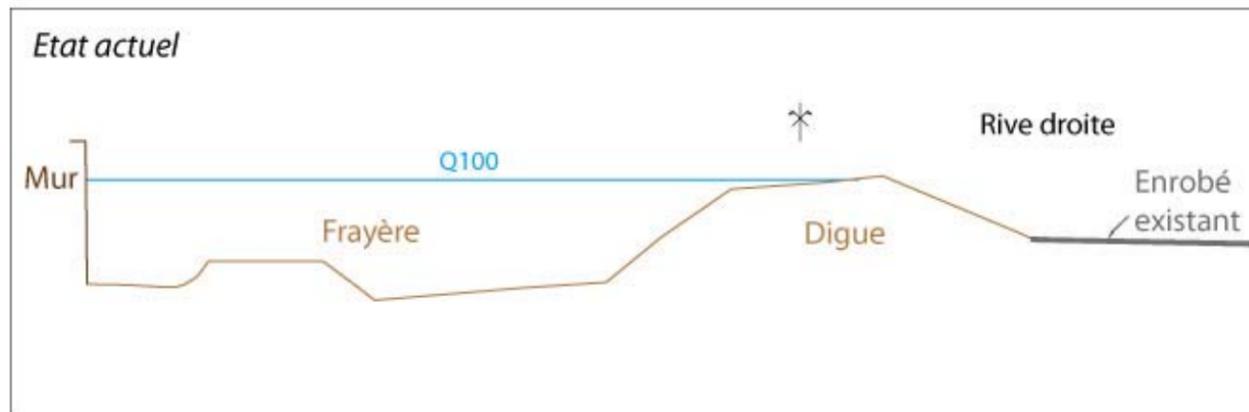
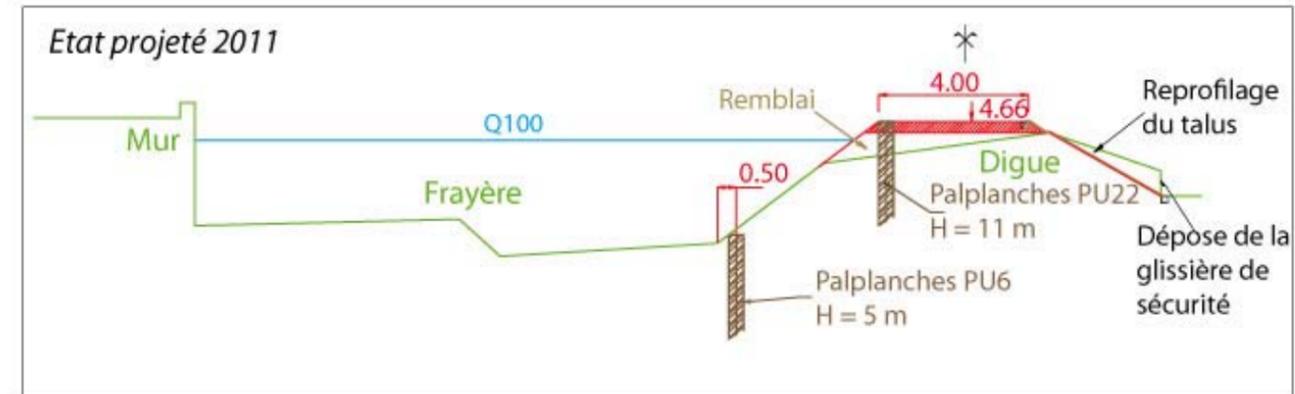
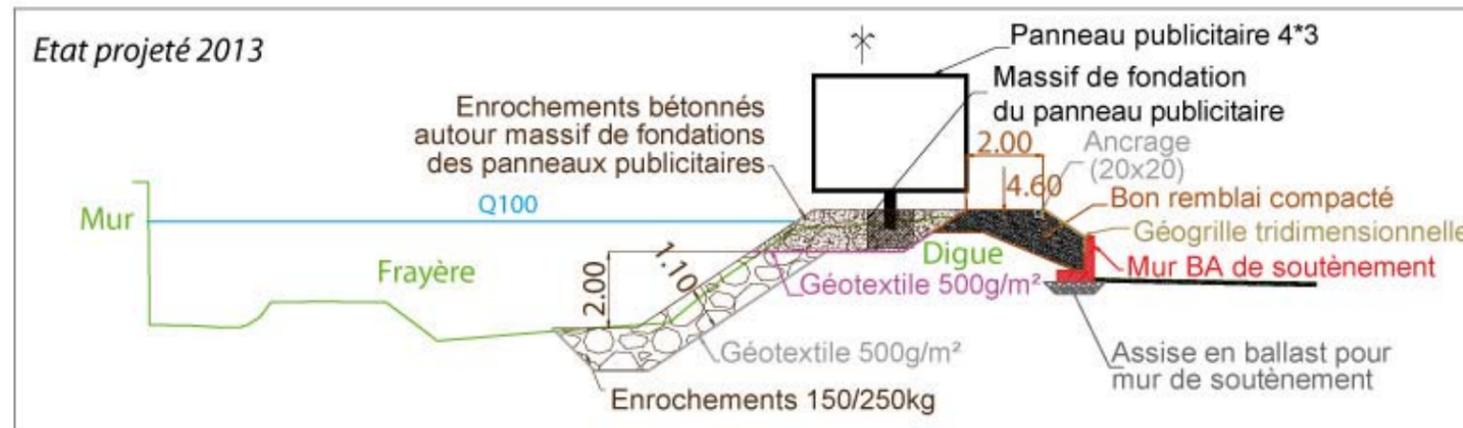
Digue de la Frayère - Zone de fixation d'un panneau publicitaire - Etat actuel / Evolution du projet de réhausse et de confortement

Sources - Plan topo et AVP 2011 SAFEGE + PRO 2013 IC.tp

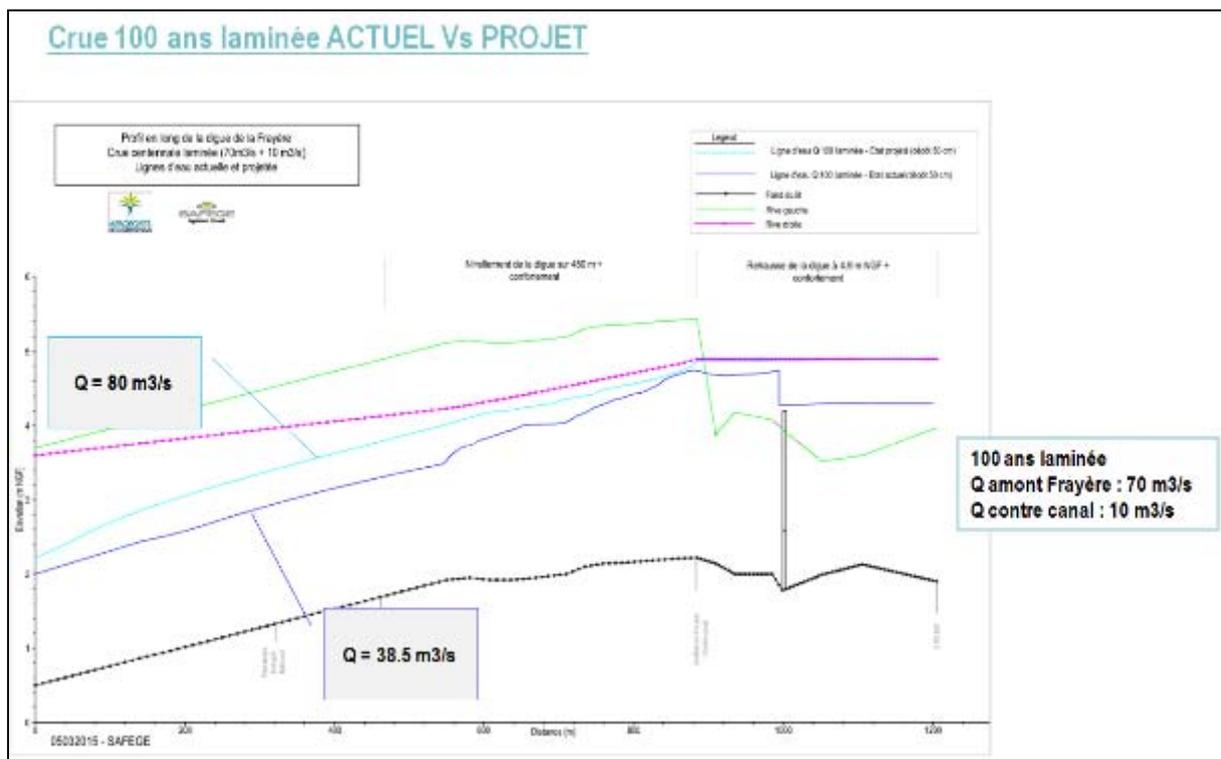
Dans le cadre de son étude de danger de décembre 2013, SAFEGE prend en compte les travaux nouvellement projetés, proposés par ICTP en octobre 2013 et en 2015, transmet au Maître d'Ouvrage les lignes d'eau pour une crue 100 ans laminée situation actuelle / situation projetée.

Figure 10 : Lignes d'eau pour une crue 100 ans laminée situation actuelle / situation projetée (SAFEGE / 2015)

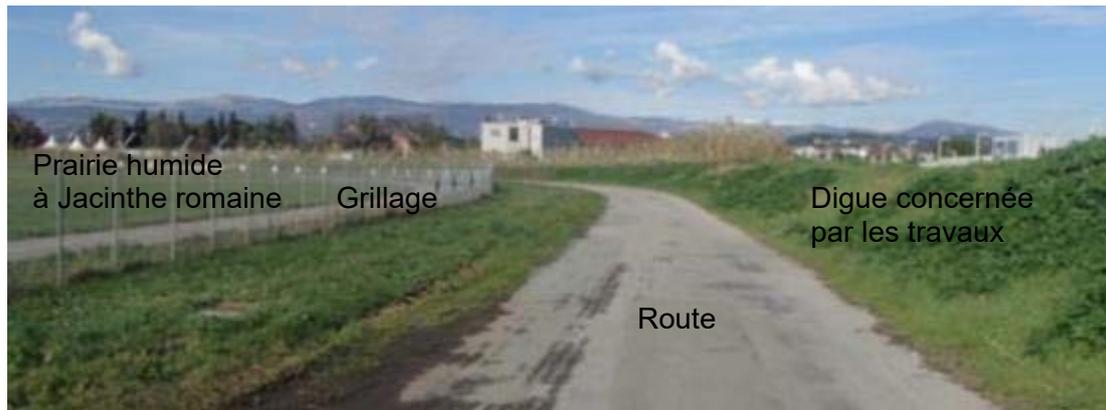
Figure 15 : Localisation de la prairie humide et de la digue de la Frayère  
(IC.tp – 21 janvier 2014)

La carte à la page suivante localise la prairie humide à Jacinthe romaine ou *Bellevalia romana*. Comme il est visible sur la photographie ci-dessus, compte tenu de la distance avec la zone de travaux et les séparations physiques existantes (route, grillage) cette espèce protégée n'est pas susceptible d'être impactée par le confortement et le rehaussement de la digue de la Frayère.

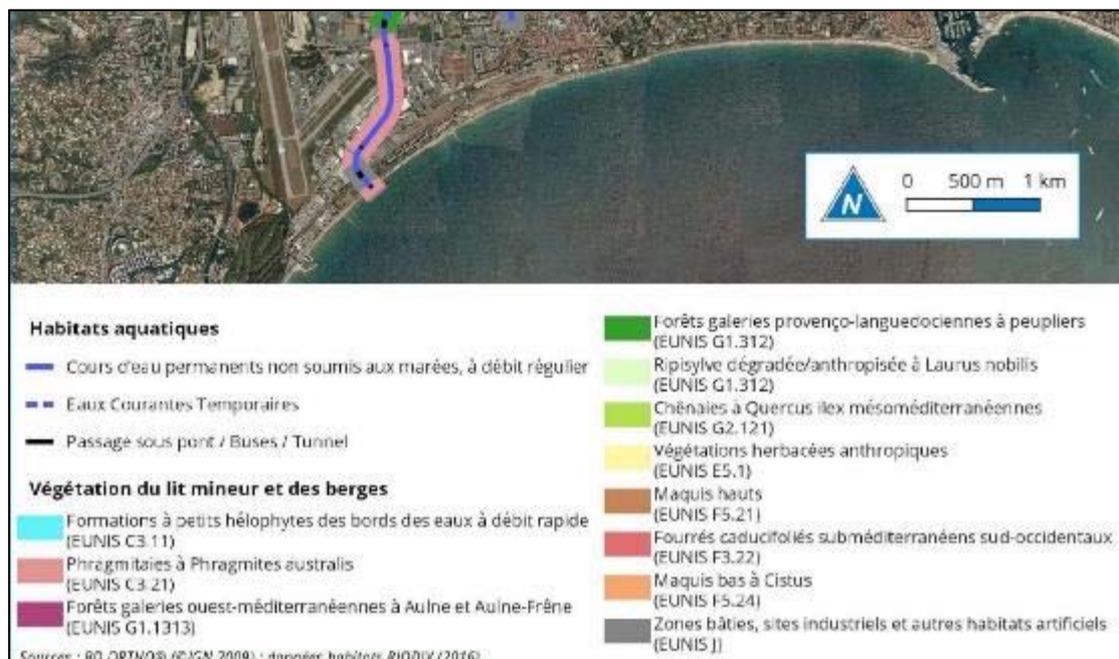
Le linéaire concerné par les travaux est classé en *Cours d'eau permanents non soumis aux marées, à débit régulier* (EUNIS C2.3).

La végétation du lit mineur et des berges se compose de *Phragmitaies à Phragmites australis* (EUNIS C3.21).

Figure 18 : Localisation des habitats identifiés le long du linéaire concerné par les travaux de confortement de la digue de la Frayère (Inventaires SIFRO - LPO / 2016)

Dominées par le roseau et intégrant des espèces rencontrées dans les mégaphorbiaies, les phragmitaies sont facilement identifiables sur le terrain. La plupart d'entre elles se situe sur les marges du complexe, à l'emplacement de cônes de déjection, au droit de systèmes de talweg plus ou moins marqués et parfois manifestement anthropisés (dérivation des écoulements).

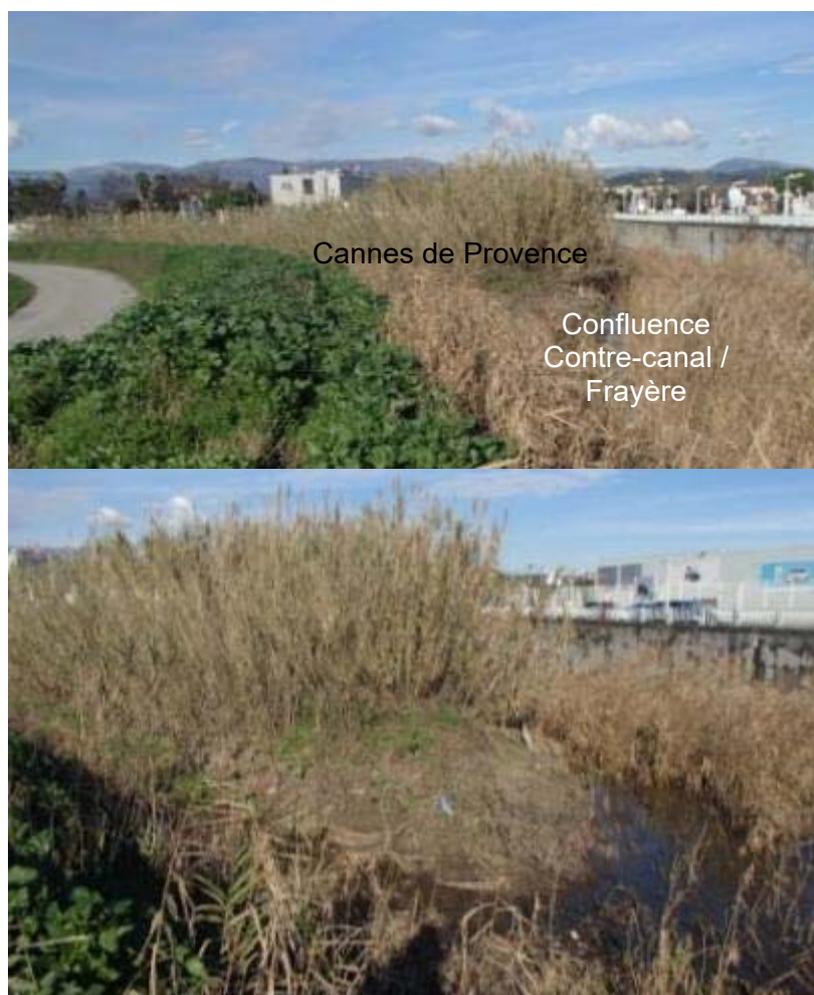
Cette espèce qui a été identifiée sur le site de l'aéroport, et notamment le long de la digue du contre-canal et au sud-ouest de la digue de la Frayère, colonise fortement certains secteurs de la zone d'étude au point qu'aucune autre espèce ne puisse se développer.

De plus, cette espèce végétale présente un système racinaire qui ne permet pas d'assurer le maintien de la berge et de protéger celle-ci de l'érosion.

Figure 23 : Observation de Cannes de Provence jusqu'à la confluence Contre-canal / Frayère (ICTP / 21 janvier 2014)

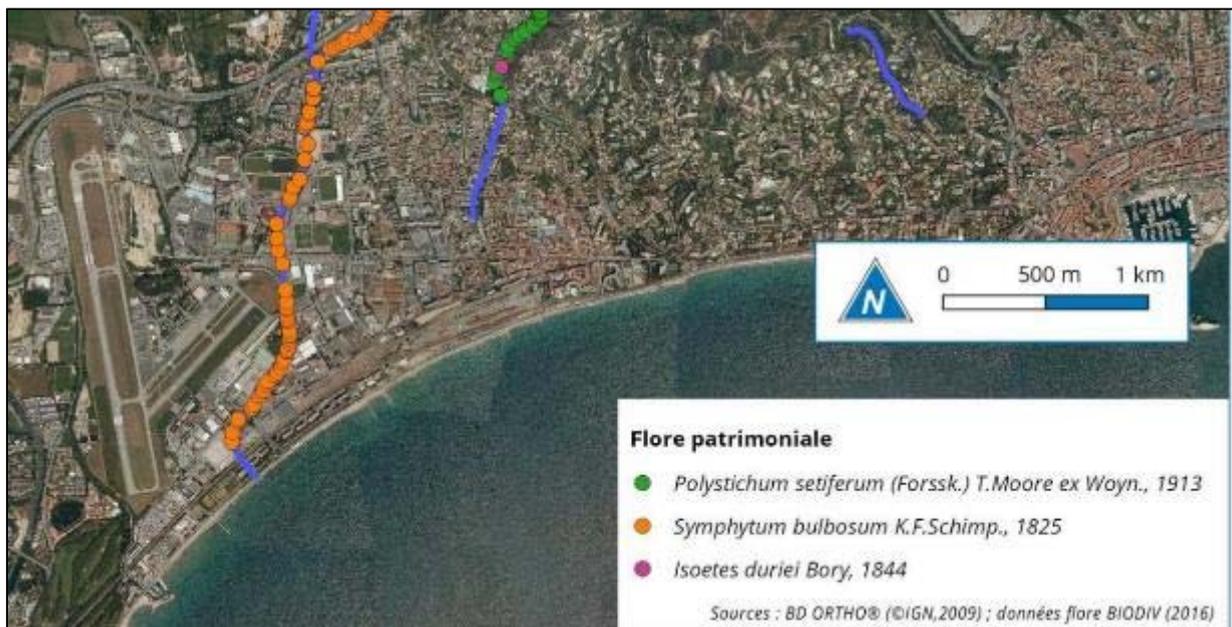
Sur le linéaire d'intervention observation de l'espèce patrimoniale Consoude bulbeuse *Symphytum bulbosum* K.F.Schimp. protégée en région PACA.

Figure 29 : Localisation des stations d'espèces végétales protégées le long du linéaire concerné par les travaux de confortement de la digue de la Frayère - (Inventaires SIFRO - LPO / 2016)

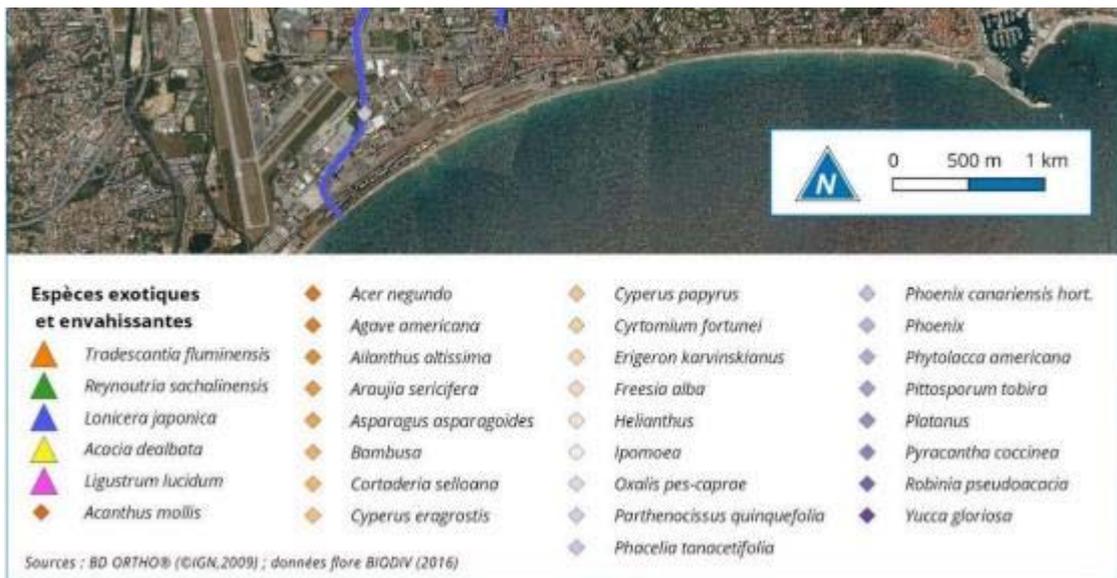
Les observations d'avril 2016 ont localisé 2 pieds de Phacélie à feuilles de tanaisie *Phacelia tanacetifolia*.

Figure 30 : Localisation des stations d'espèces végétales exotiques et envahissantes le long du linéaire concerné par les travaux de confortement de la digue de la Frayère (Inventaires SIFRO - LPO / 2016)

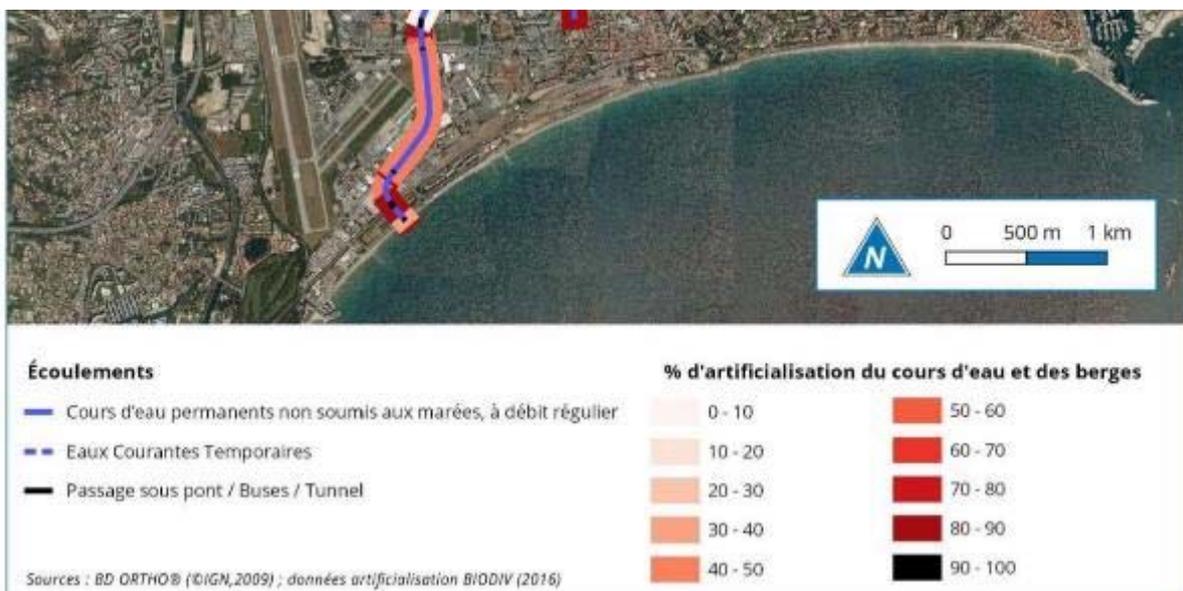
Les niveaux d'artificialisation des cours d'eau et de leurs berges par tronçon. Les critères utilisés sont :

- la nature du lit : naturel ou artificiel (radier béton, tunnel, buse...) ;
- la nature de la végétation et des habitats présents : indigènes ou exotiques ;
- la nature des terrains environnants : milieux naturel ; milieu semi-naturel (cultures, jardins), milieu urbain ou industriel.

Figure 31 : Etat du niveau d'artificialisation du linéaire concerné par les travaux de confortement de la digue de la Frayère (Inventaires SIFRO - LPO / 2016)

Le tronçon de la Frayère concerné par les travaux de la SACA présente un niveau d'artificialisation compris entre 40 et 50 %.

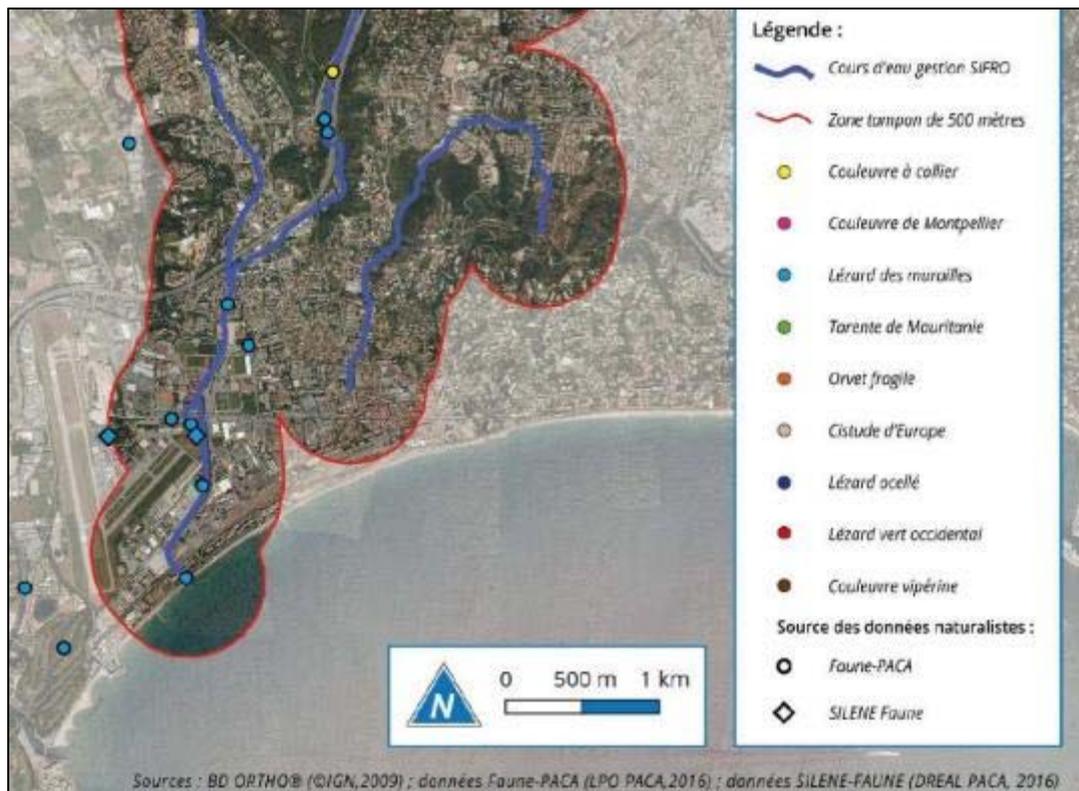
Figure 38 : Localisation des espèces de reptiles à proximité du linéaire de digue concerné par les travaux (Inventaires SIFRO - LPO / 2016)

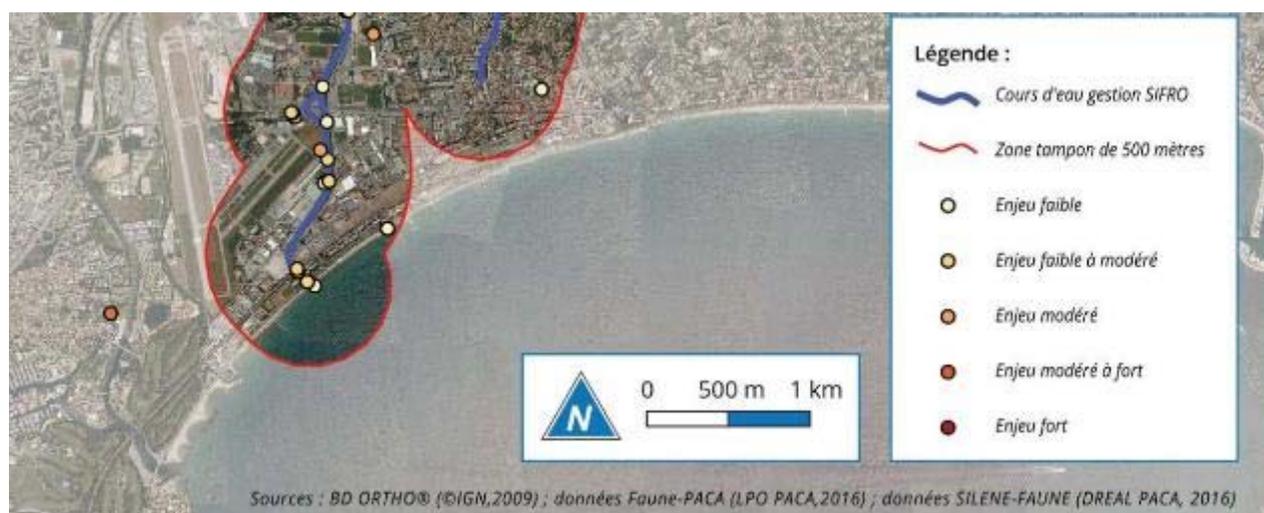
Pointes d'écoutes oiseaux (IPA) localisées en amont et en aval du linéaire de digue concerné par les travaux.

Les oiseaux observés le long du linéaire de digue concerné par le projet sont classés à enjeux faible, faible à modéré et modéré.

Figure 39 : Localisation des espèces d'oiseaux à enjeux le long du linéaire de digue concerné par les travaux (Inventaires SIFRO - LPO / 2016)

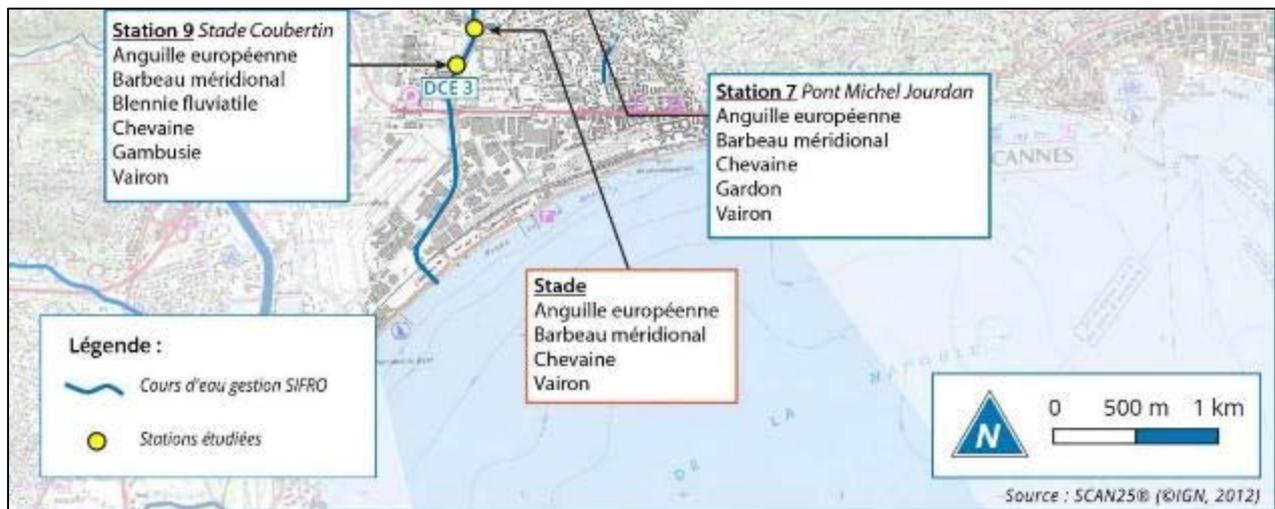
Figure 40 : Localisation des peuplements d'espèces de poissons observés en amont du linéaire de digue concerné par les travaux (Inventaires SIFRO - LPO / 2016)

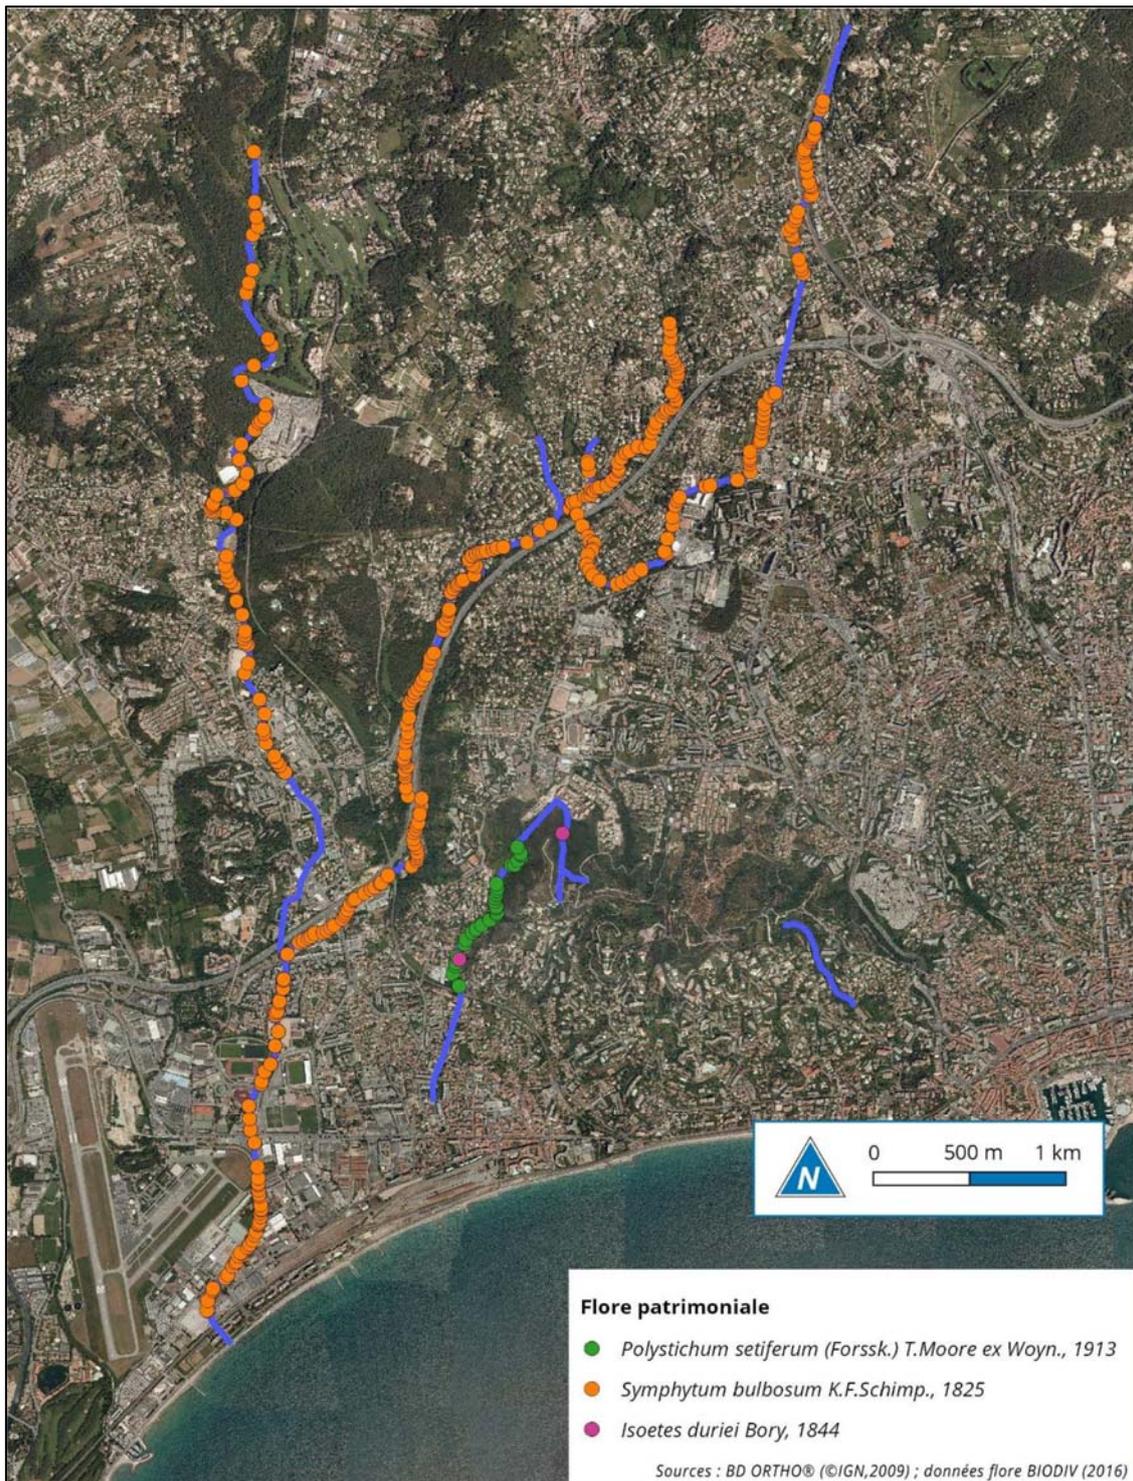
De manière plus localisée, les inspections du CEN PACA en 2015 ont situé cette espèce protégée tout le long de la digue de la Frayère ainsi que sur celle du Contre-canal. D'importantes stations de l'espèce d'une cinquantaine d'individus en moyenne (allant jusqu'à 300 individus) ont été observées sur les deux rives de la Frayère et du Contre-canal. 14 stations ont pu être inventoriées. L'estimation globale est d'environ 1400 pieds.

A noter que les stations localisées en rive gauche ne seront pas impactées par les travaux et le projet, cette digue n'étant pas concernée. On estime à environ 410 pieds en rive gauche soit près d'un millier en rive droite.

Figure 47 : Localisation de la Consoude bulbeuse le long des cours d'eau gérés par le SIFRO (Inventaires SIFRO – LPO/2016)

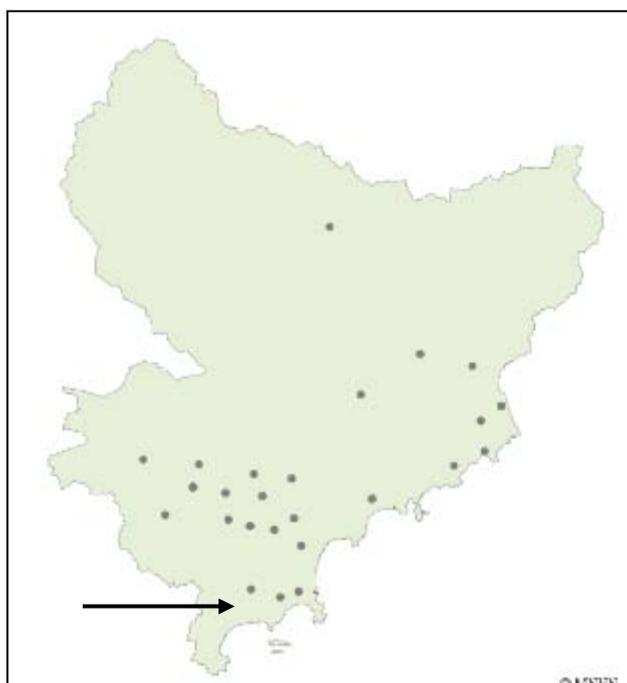
Figure 49 : Cartographie de l'Alpiste aquatique dans les Alpes-Maritimes (la flèche localise la zone d'étude) - Diadema et Noble, 2011

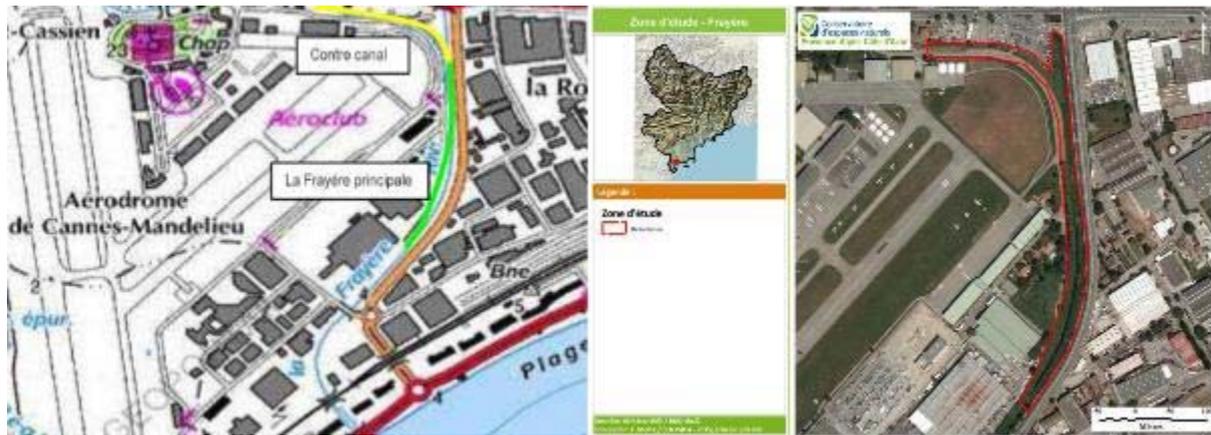
La zone d'étude est située sur la commune de Cannes et s'étale sur les berges de la Grande Frayère et du contre canal bordant l'Aéroport, sur environ 700 ml.

Figure 1 : Linéaires de digue concernés par les travaux et zone d'étude des prospections
